Alkulan tila – Alkula gård

Vanha Vaasa – Gamla Vasa

Arkeologinen inventointi

Juha-Matti Lehto 2008

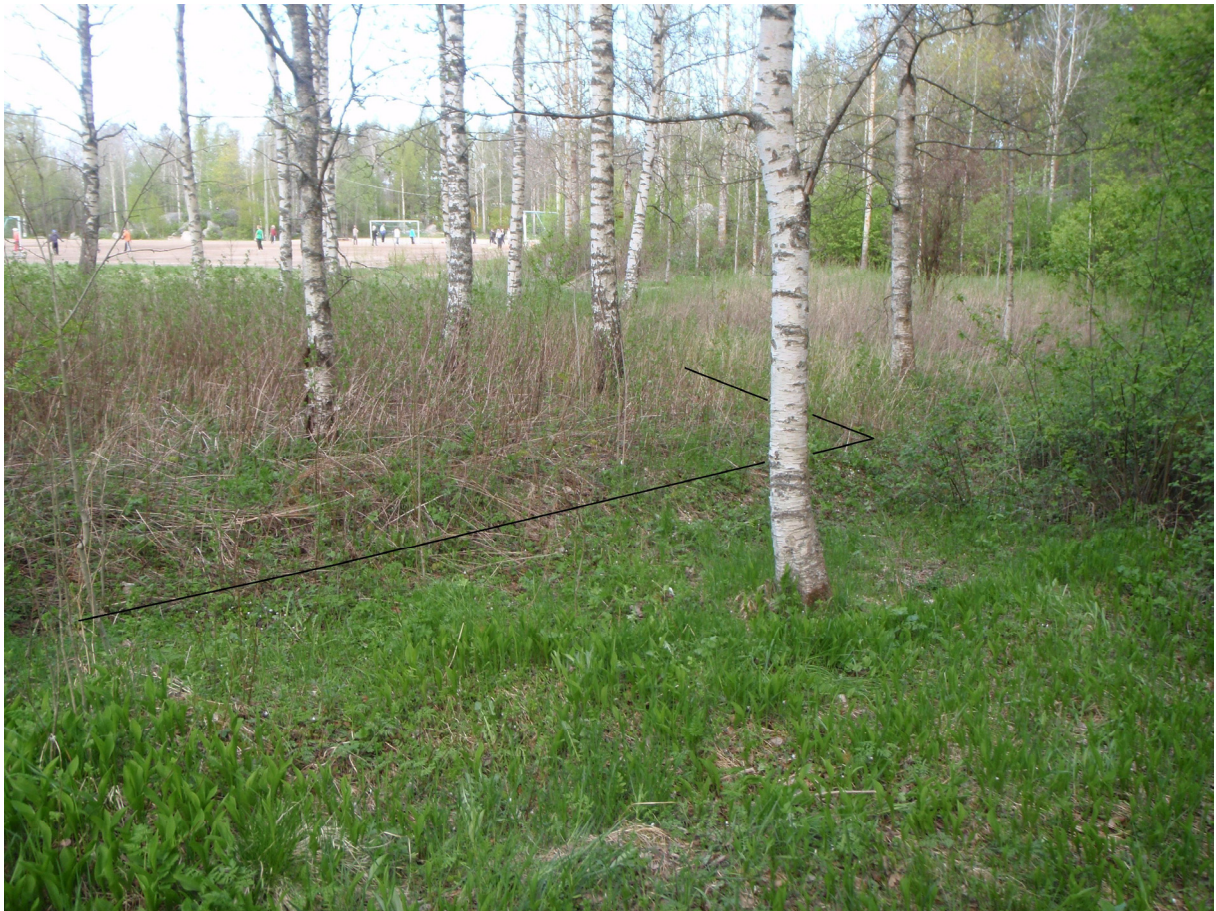
17. Rakenteen reuna on suurelta osin maakerroksen ja kasvillisuuden peittämä. Rakenteen funktio on epäselvä. Musta viiva kuvassa selventää rakenteen reunaviivaa. Luokka 2.

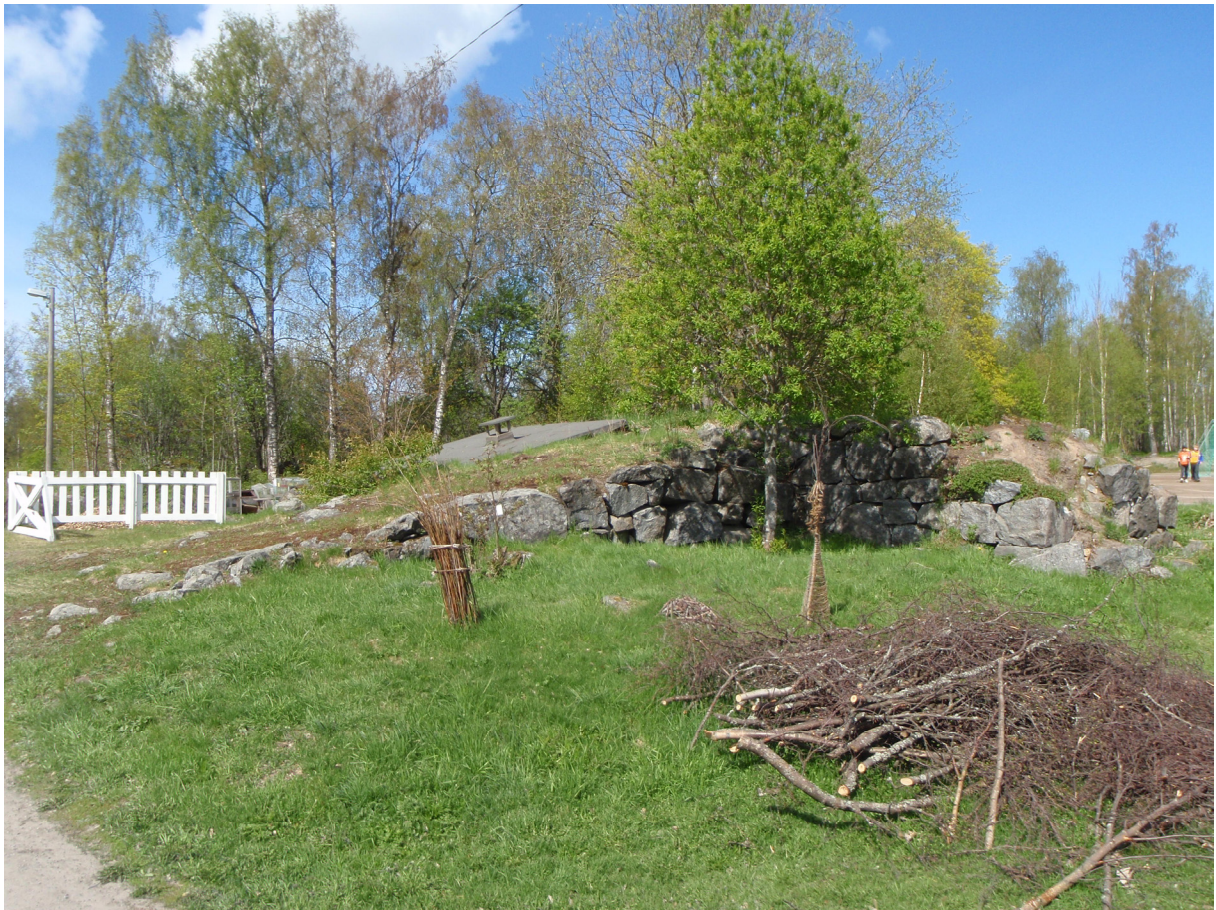
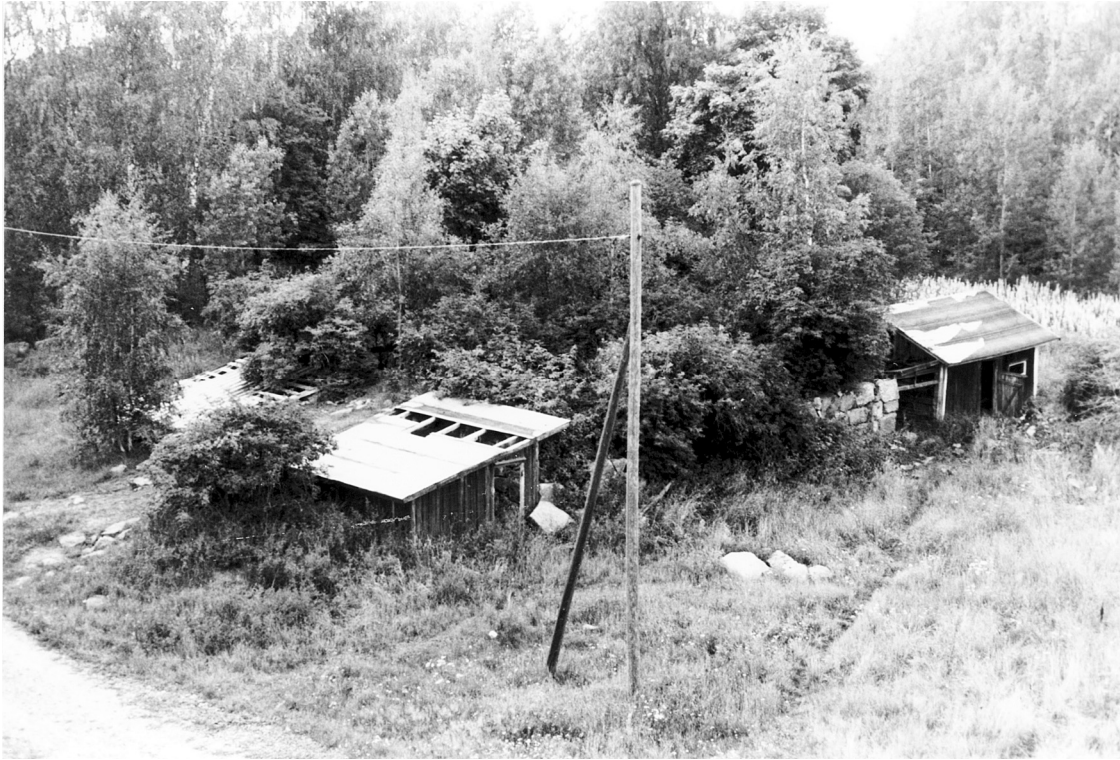
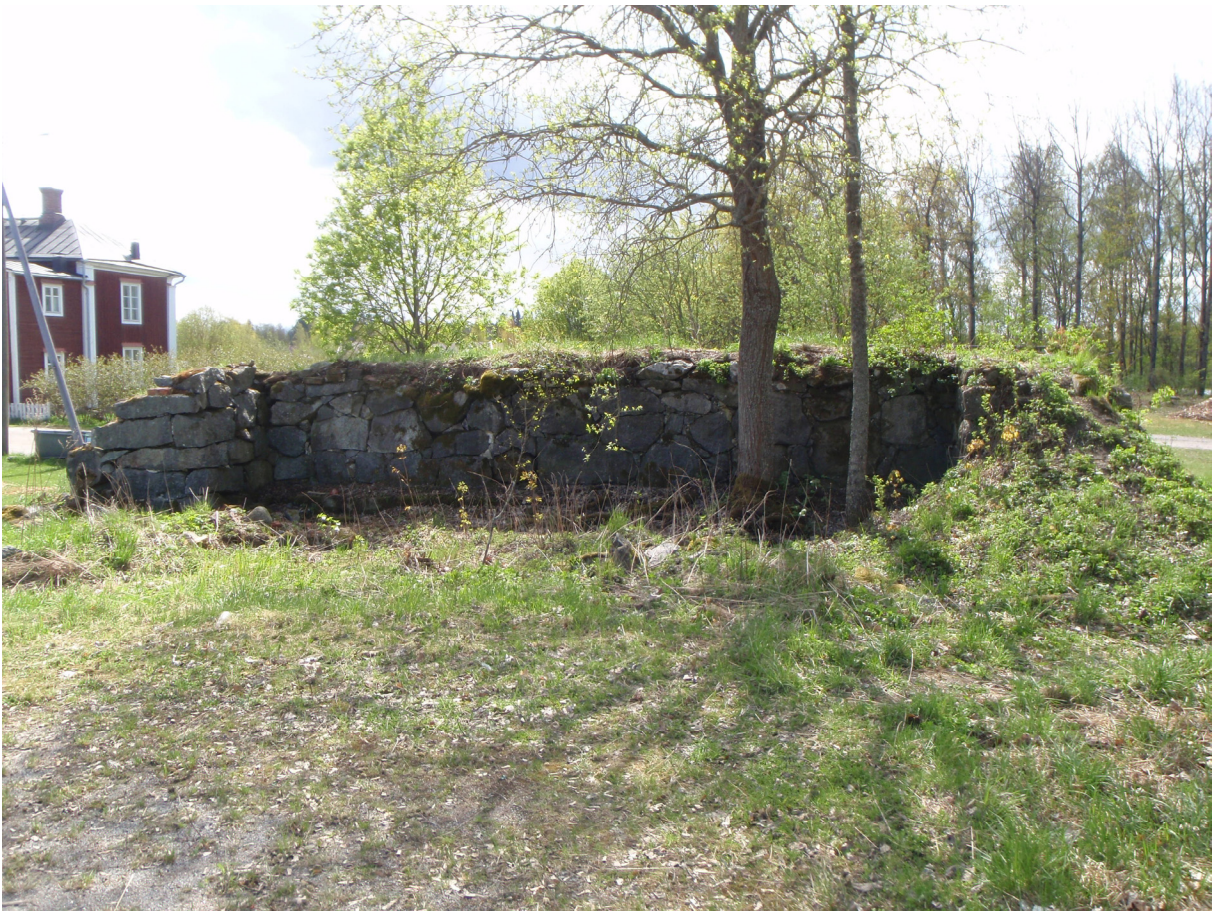
19. Tällä paikalla on ollut aikanaan Alkulan höyrymylly. Ajan hammas niin kuin vahva uudelleenrakentaminen alueella on pitkälti hävittänyt sen alkuperäistä ulkomuotoa. Kohteesta ei ole säilynyt muuta näkyvää kuin osa korkeaa harmaakivijalkaa. Teollisuusrakennus on ollut kirjallisten lähteiden mukaan kolmikerroksinen. Ensimmäiset viitteet rakennuksesta kartoissa ovat Bergerin kartoissa vuosilta 1834–36 (Liite 2), mutta silloin kyseessä on suurella todennäköisyydellä ollut eri rakennus, jolla oli erilainen funktio tai sitä on ainakin huomattavasti laajennettu ja kehitetty tätä tarkoitusta varten. Ns. uusi tehdasrakennus rakennettiin 1850. Otto Bruun kirjoittaa kirjassaan *Österbottnisk årsbok 1946-47* seuraavasti: *Själva fabriksbyggnaden var uppförd år 1850 och genom en på bockar stående övertäckt, 35 alnar lång och 4 alnar bred gång förenad med spannmålmagasinet* (tämän tutkimuksen kartan mukaan rakennus numerolla 20) *som uppfördes år 1852.* (Bruun 1947: 33). Lähteissä kerrotaan, että höyrymyllyn perustus oli toista metriä korkea ja rakennettu harmaakivestä. Ainoat edes hieman tähän suuntaan viittaavat jäännökset ovat juuri tässä. Perustukset vaikuttavat kiinteiltä, tosin niitä on yritetty kunnostaa sieltä täältä, mikä on havaittavissa erilaisen laastin määrissä ympäri harmaakiveystä. Vuoden 1876 jälkeen rakennus ilmeisesti siirrettiin Karperöhön (Höglund 1993). Kuten kuvista on havaittavissa kohteen yhteydessä ja länsipuolella oli 30 vuotta sitten vielä vaja/varasto. Luokka 2.

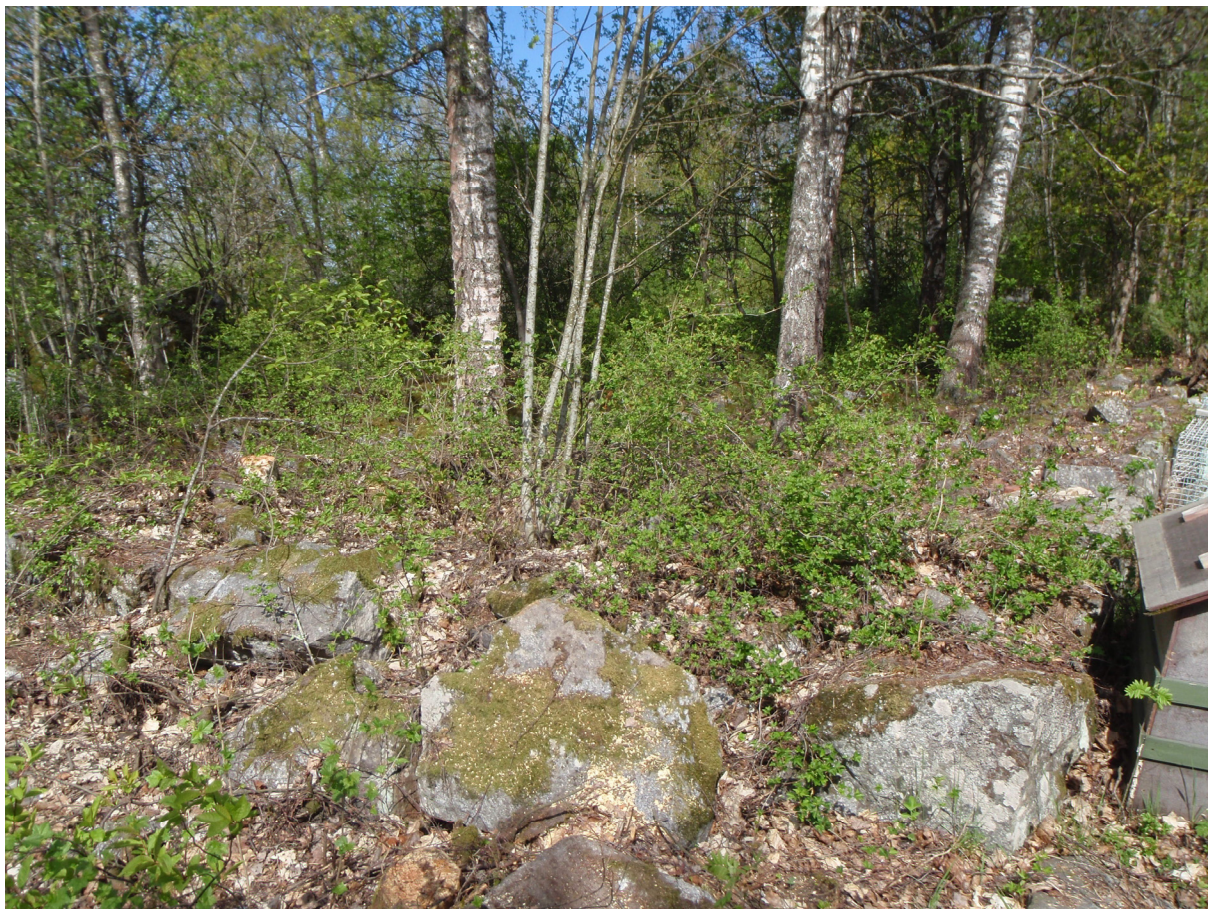
20. Tällä paikalla on iso kiviperustus pihapiirissä. Sen koko on 18,4 x 10,7 m. Kyseessä on viljamakasiini vuodelta 1852 (Liite 6). Rakennus on vuoden 1854 kartan mukaan ollut korkealla ilmassa kulkevalla käytävällä/kulkuväylällä yhdistetty kohteeseen numero 19. Luokka 1.

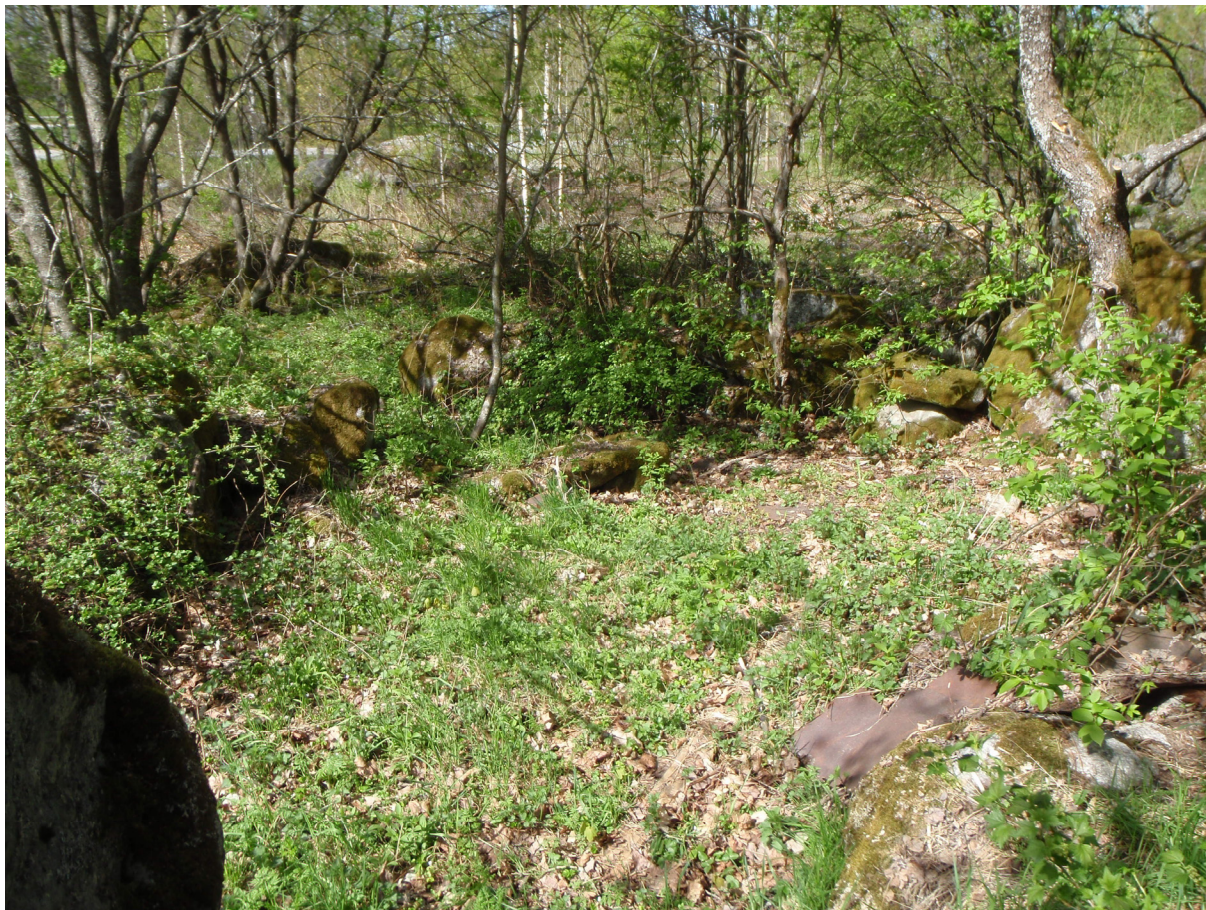
21. Tällä paikalla on maastohavaintojen perusteella ollut rakennus. Kyseessä on mahdollisesti talousrakennus, varasto tai vaja. Jäljellä siitä ei tosin enää ole kuin tasainen maa ja noin kaksikymmentä senttiä korkeat kiviperustukset jotka kiertävät luonnonkivien välissä. Kohde on nykytilassaan itsetuhoutuva ja tässä kohteessa kuten Alkulan alueella yleensäkin tulisi estää puunjuurien tunkeutuminen kiviperustuksiin. Luokka 2.

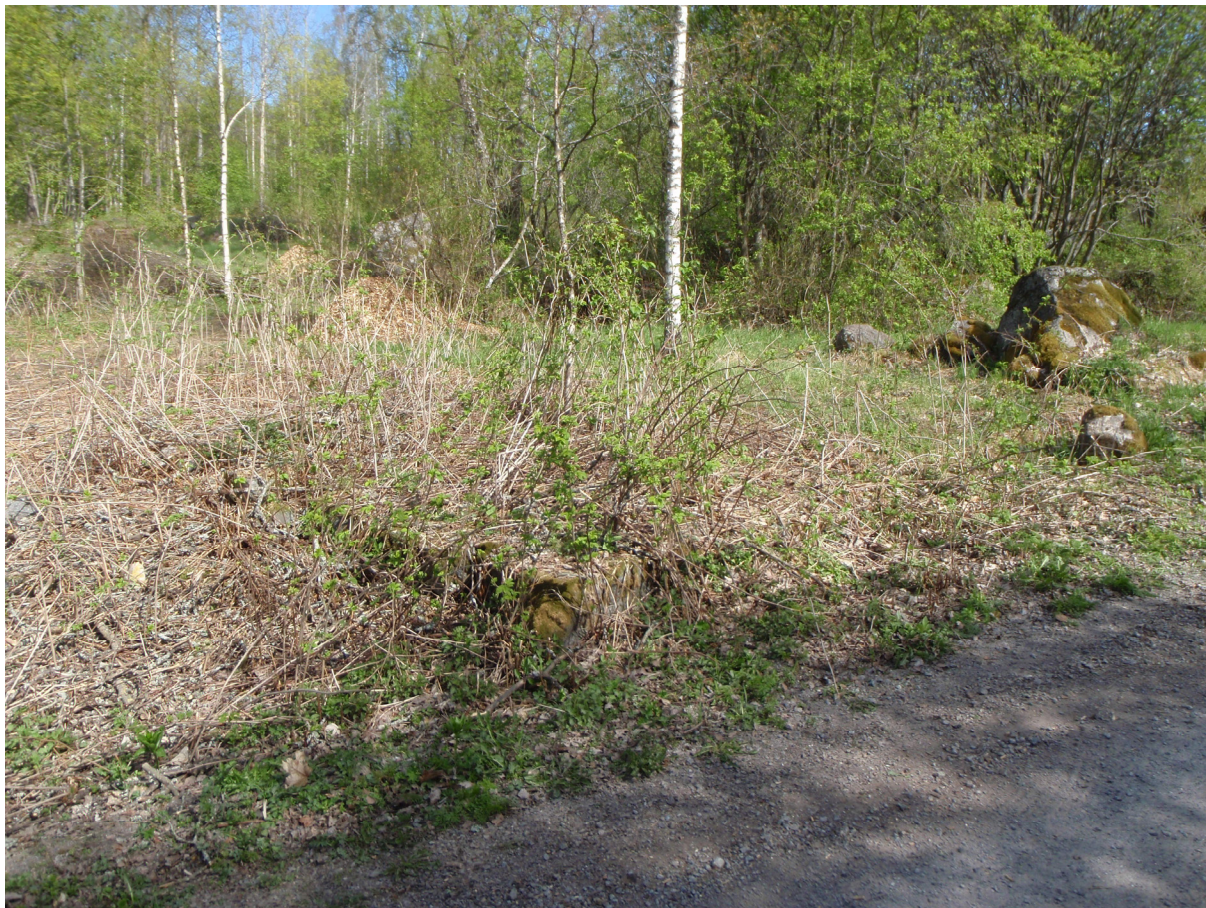
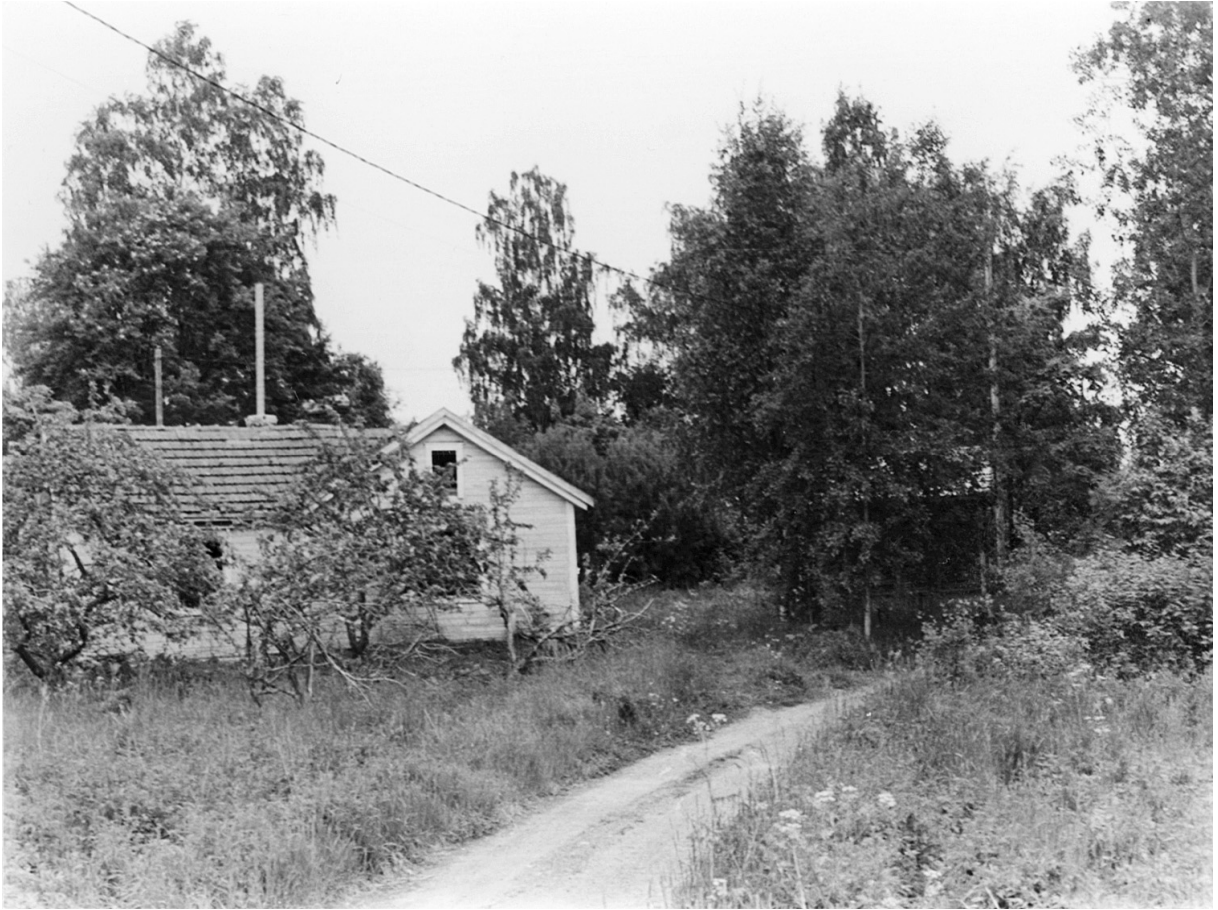
22. Tien varressa on aikanaan ollut rakennus, jonka perustukset näkyvät huonosti. 1980-luvulla otetusta valokuvasta näkyy, että paikalla on ollut vaalea yksikerroksinen asuintalo. Tiilipiipun ja sitä jatkavan katolla näkyvän peltihormin jäänteitä oli maassa välittömästi kohteen 23 eteläpuolella. Börje Snickarsin suullisen tiedonannon mukaan talossa on asunut leski Urda Dahl. Alla olevassa mustavalkokuvassa talo on tien reunassa puiden takana. Asuinrakennus näkyy liitteessä 4 (ja peruskartassa PK lehti 1331 11 Vaasa vuodelta 1981, ilmakuvauus 1963 ja täydennys 1977). Luokka 3.

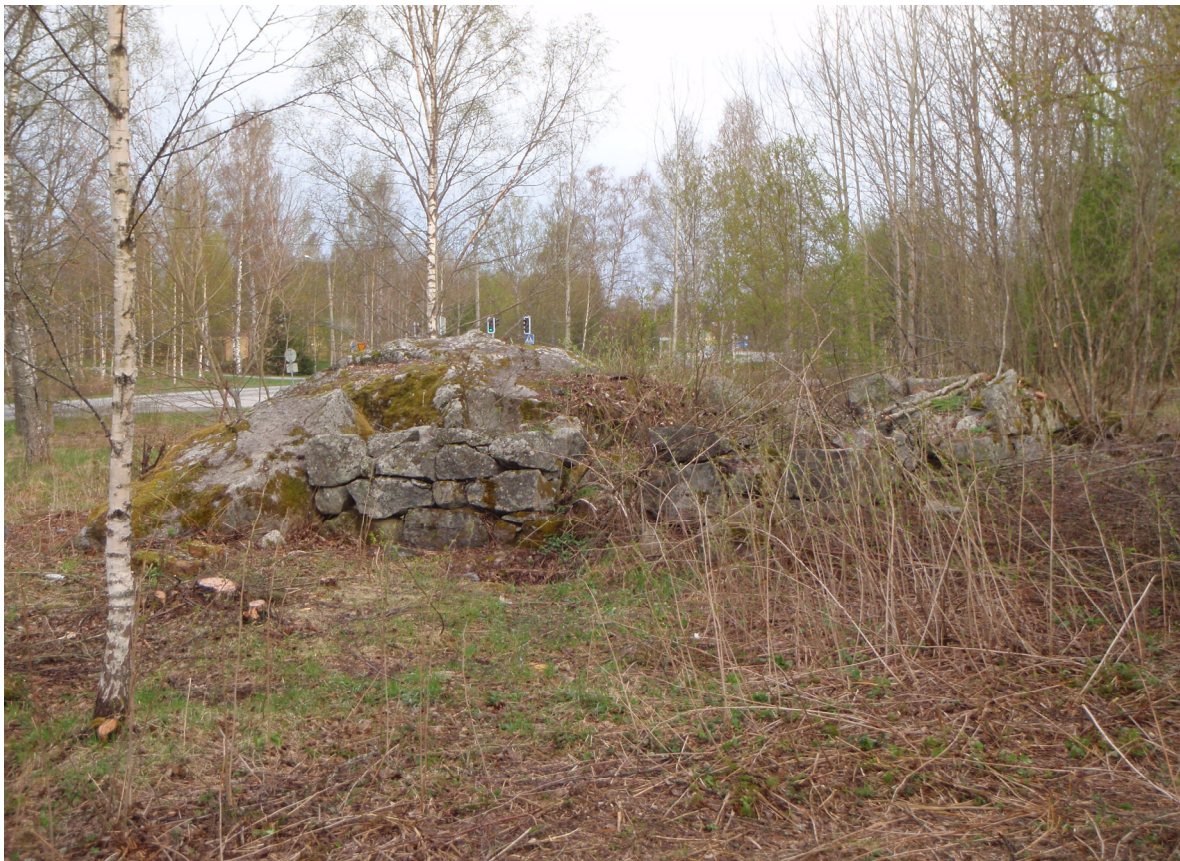
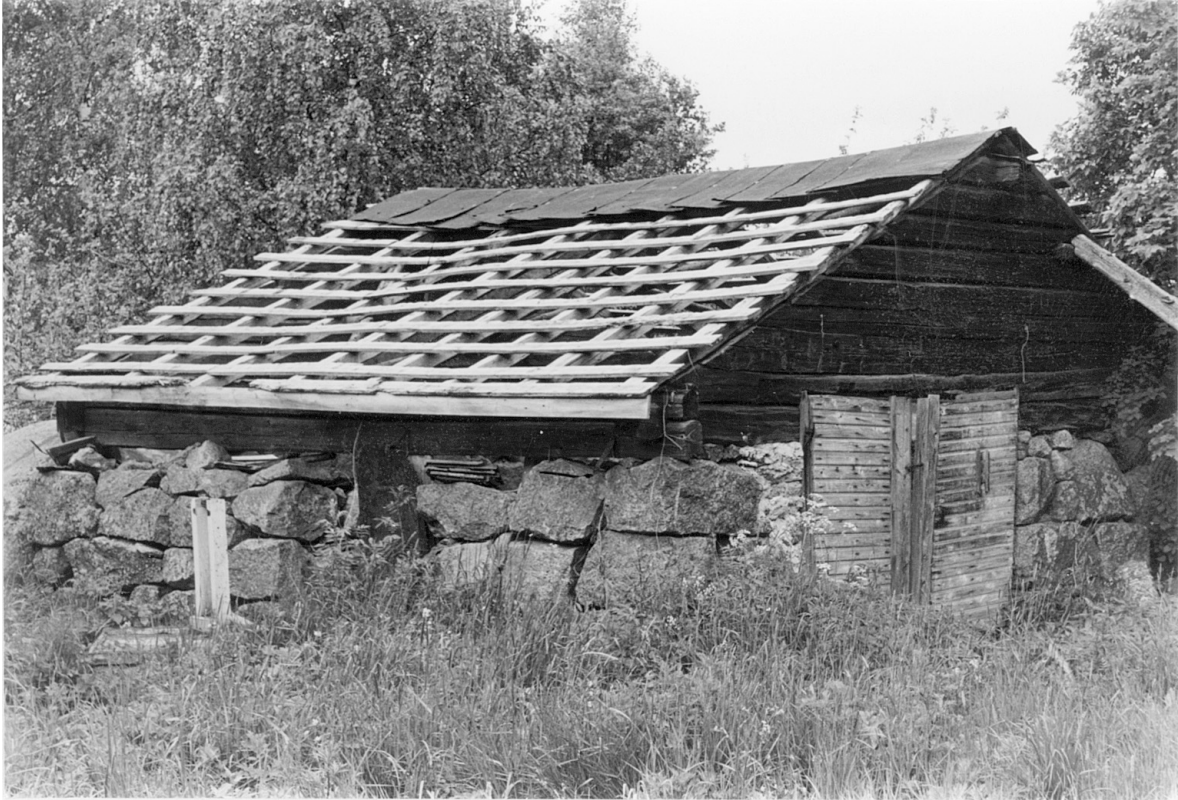
23. Kohde on suorakaiteinen kivirakenne, jonka muodostavat kaksi suurta siirtolohkarettä ja niiden väliin sekä niistä jatkuen kivistä kylmämuuratut seinät. Oviaukko on itäpäässä ja sen edustalla on romahtaneita kivenkappaleita. Kivirakenteen pohjoispuolella nousee siirtolohkarelle kivikasaa ”ramppi”. Kivikasa on välittömästi kohteen ohi kulkeneen koivukujan varrella ja ainakin yksi koivukujan puista on kasvanut siinä. Kivissä on muutamia lohkomisesta kertovia porajälkiä. Kohde oli jo merkitty Vaasan kaupungin kantakarttaan. Katto on ollut todennäköisesti tiiltä, jonka palasia on romun joukossa. Kivirakenteen kunto nykytilassaan romun ja kasvillisuuden peittämänä on huono. Mustavalkokuvassa näkyvän ilmeisesti puhelinpylvästä kannatelleen rautapalkin kohdalla oli kuoppa. Kivirakenteen on epäilty olevan sepän paja (suullinen tieto alla olevan mustavalkokuvan ottaneelta Tuula Airolalta). Kohde voi ehkä olla mylly, jonka ramppi/perustusgiveys on muutettu rakennukseksi myöhemmin ja tässä vaiheessa se näkyisi asuinrakennusten (kohteet 22 ja 24) välissä neliönä 1800-luvun lopun kartalla (Liite 4). Bergerin kartasta 1834–36 (Liite 2) voidaan tehdä huomio, että näillä paikkeilla on ollut tuulimylly. Kartasta voidaan päätellä myllyn karkea sijainti lähellä nykyistä Alkulan sisäänajotietä ja Kauppiaankatua. Piirustuksenopettaja Hedmanin työssä nähtynä valleilta kohti Pyhän Marian kirkkoa on kirkosta vasemmalle piirretty tuulimylly (Lena Spooft 1987, s.25). On mahdollista, että kohteelle 24 johtaneen koivukujan tieura on alun perin myllytien osa. Luokka 2.

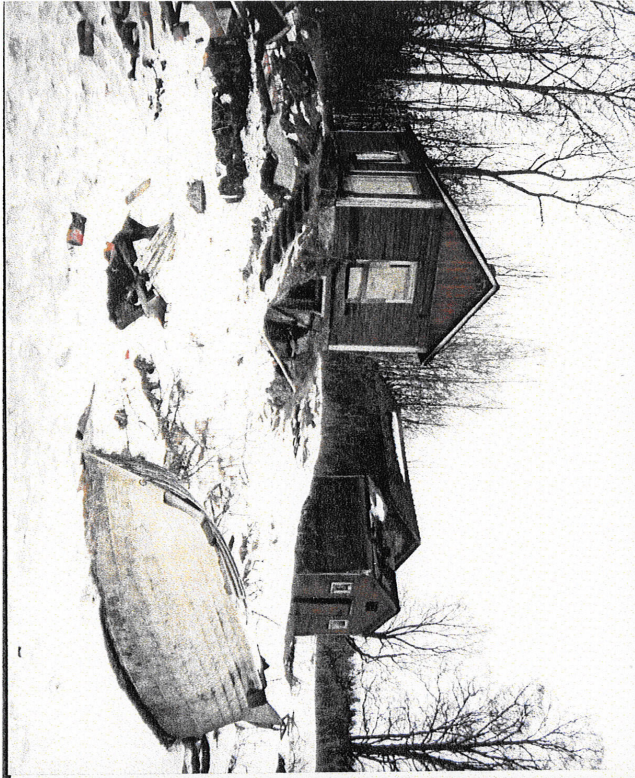
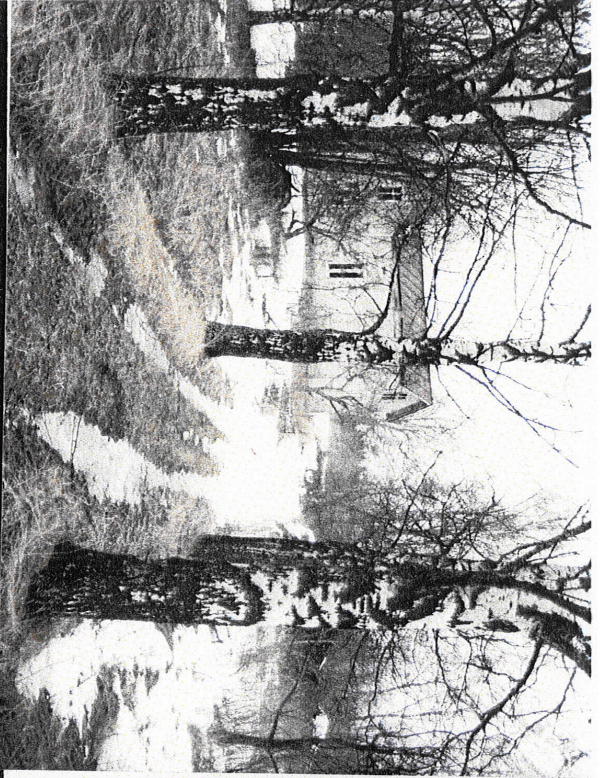
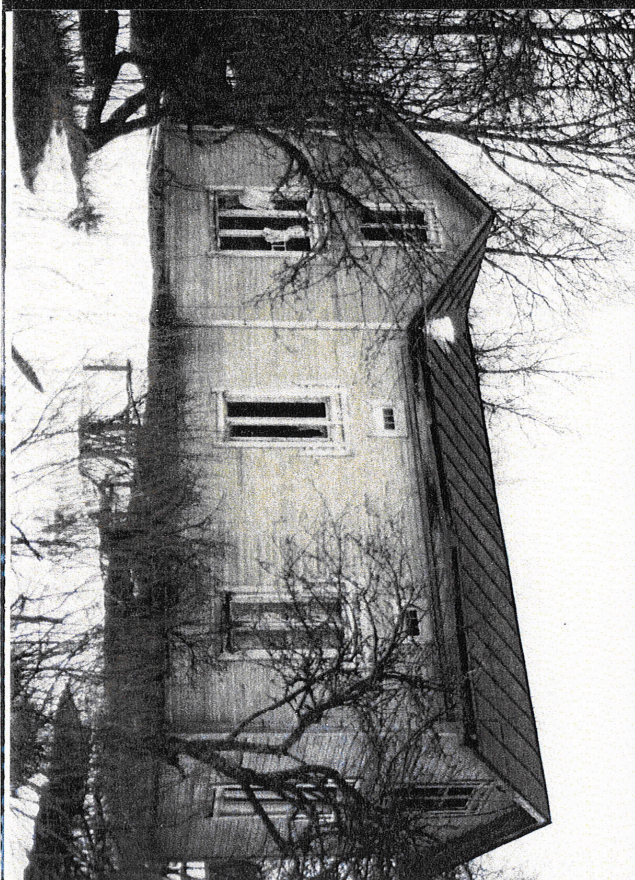
(Kuvat: Runar Nieminen)

24. Tällä paikalla on sijainnut asuinrakennus, joka on purettu 1990-luvulla. Asuinrakennus sekä talousrakennukset näkyvät liitteessä 4 (ja peruskartassa PK lehti 1331 11 Vaasa vuodelta 1981, ilmakuvaus 1963 ja täydennys 1977). Kyseessä on ollut vaalea puolitoistakerroksinen talo, jonka edustalla näkyvän talousrakennuksen vieressä on kohteessa 25 todetut betoniportaat. Välittömästi kohteen 23 pohjoispuolella on kulkenut alla olevassa kuvassa näkyvä koivukuja kohteelle 24. Tieura sekä osa koivuja näkyvät maastossa edelleen.

25. Tällä paikalla on ollut talousrakennus ja vain perustukset ovat jäljellä.. Betonirappuset näkyvät kuvan keskellä. Mitä luultavimmin rakennus on purettu samoihin aikoihin kohteen 24 kanssa. Kuva rakennuksesta näkyy kohteen 24 yhteydessä olevasta valokuvasta (Kuva tekstillä ”*Granne till Alkula*” sekä kuva jossa on edustalla vene).

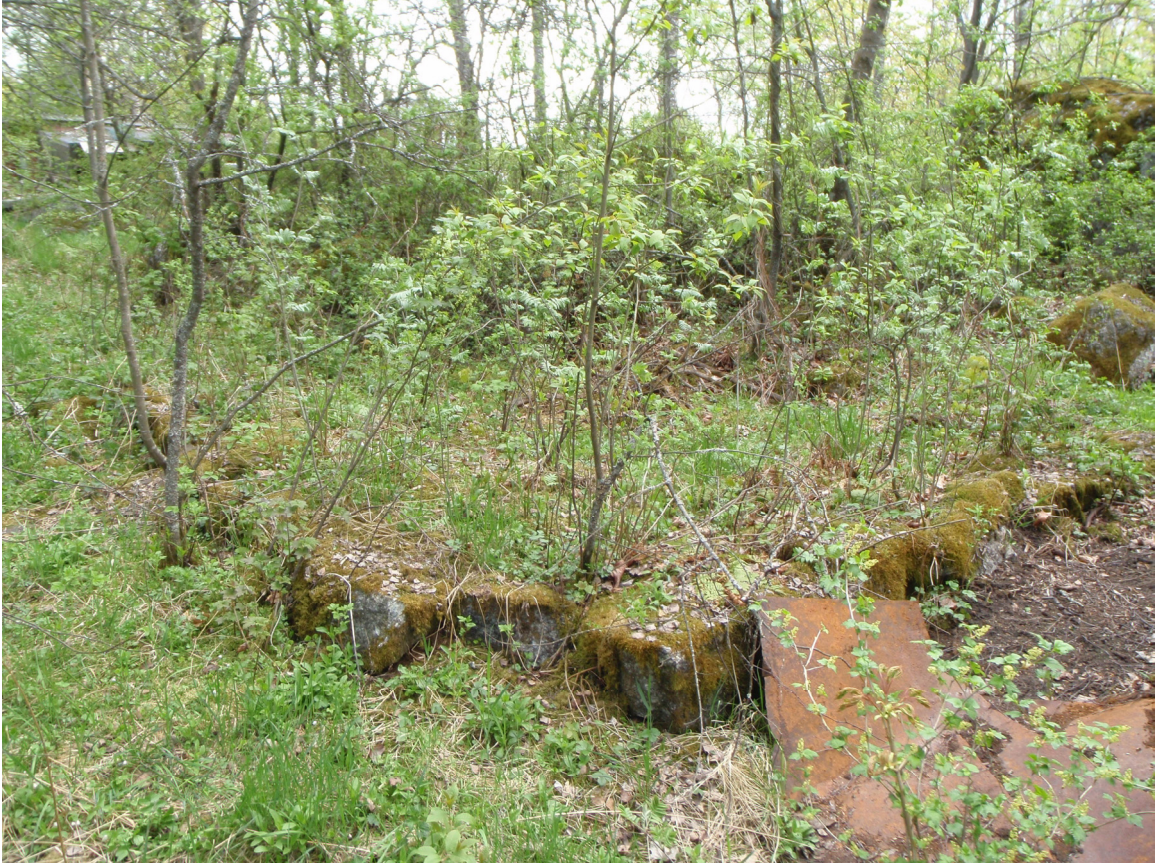
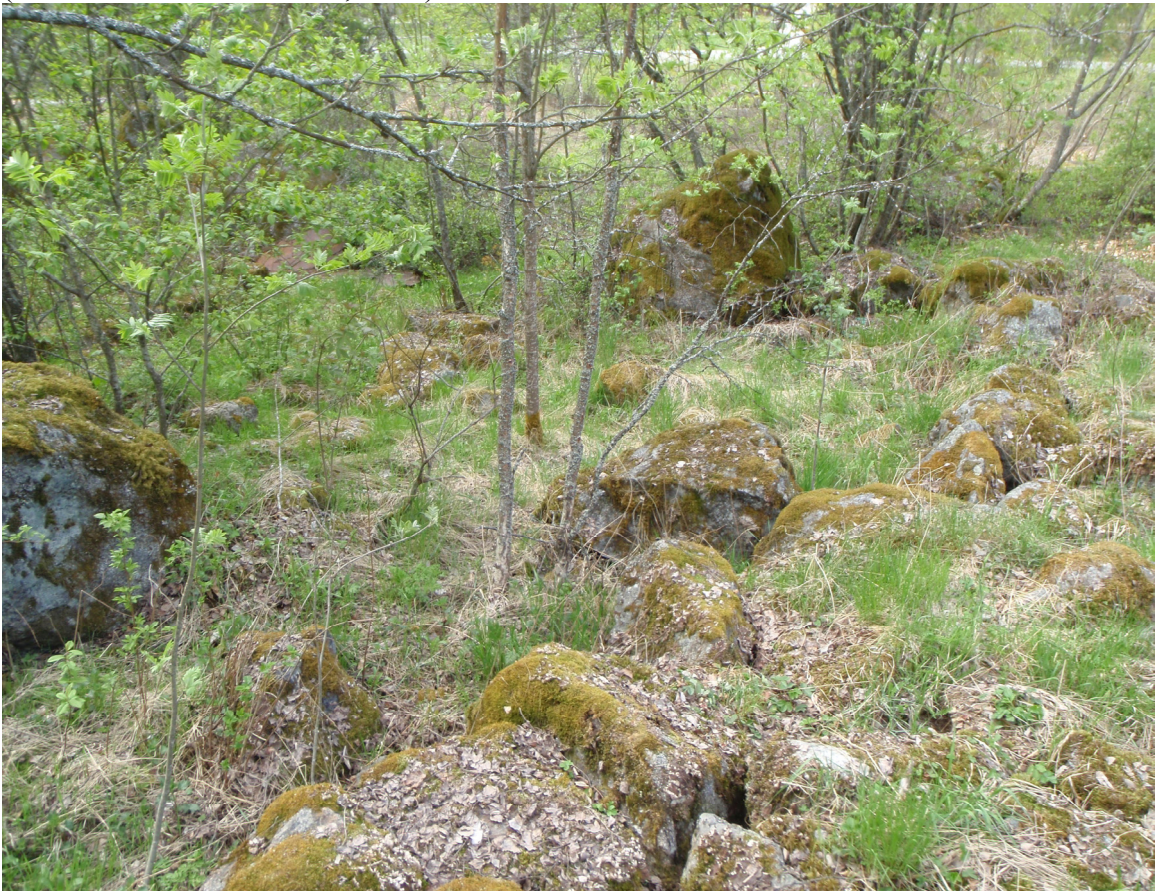
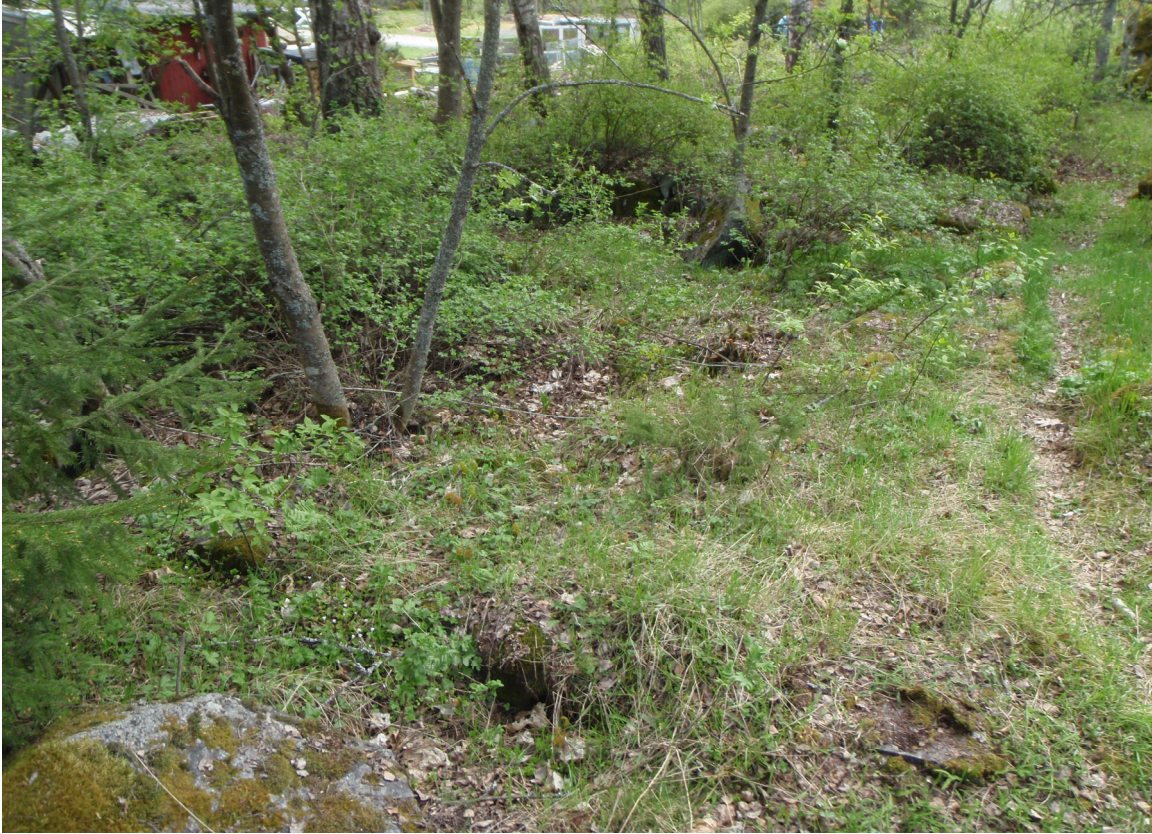
26. Tällä paikalla on havaittavissa kolme eri rakennetta suhteellisen lähekkäin ja ne on merkitty yhden numeron alle. Kaksi niistä on noin 4 x 4 metrin kokoisia. Tutkimuksessa käytetyt kartat eivät kerro mitään näistä rakenteista. Kaksi pienempää olivat jo keväällä kasvillisuuden peittämiä. Alapuolella kuvassa numero 1, on havaittavissa toinen pienemmistä rakenteista. 1,5 metrin päässä tästä kohteesta takavasemmalla (kuvanmukaisesti ilmansuuntina lounaassa) on toinen ja se on kuvattu tämän osion kuvassa 2. Valokuvassa se sijaitsee etualalla olevan pienen kivirykelmän takana. Kuvassa 3 on havaittavissa pitkulainen rakenne joka sijaitsee aivan kohteen numero 20 takana. Tämänkään rakenteen funktiosta ei ole tietoa, mutta se voi olla kuulunut kohteen 20 yhteyteen. Mahdollista tietenkin on, että alueella 1900-luvulla asuneet ovat tehneet vajoja/varastoja tai rakentaneet uudelleen vanhan päälle.

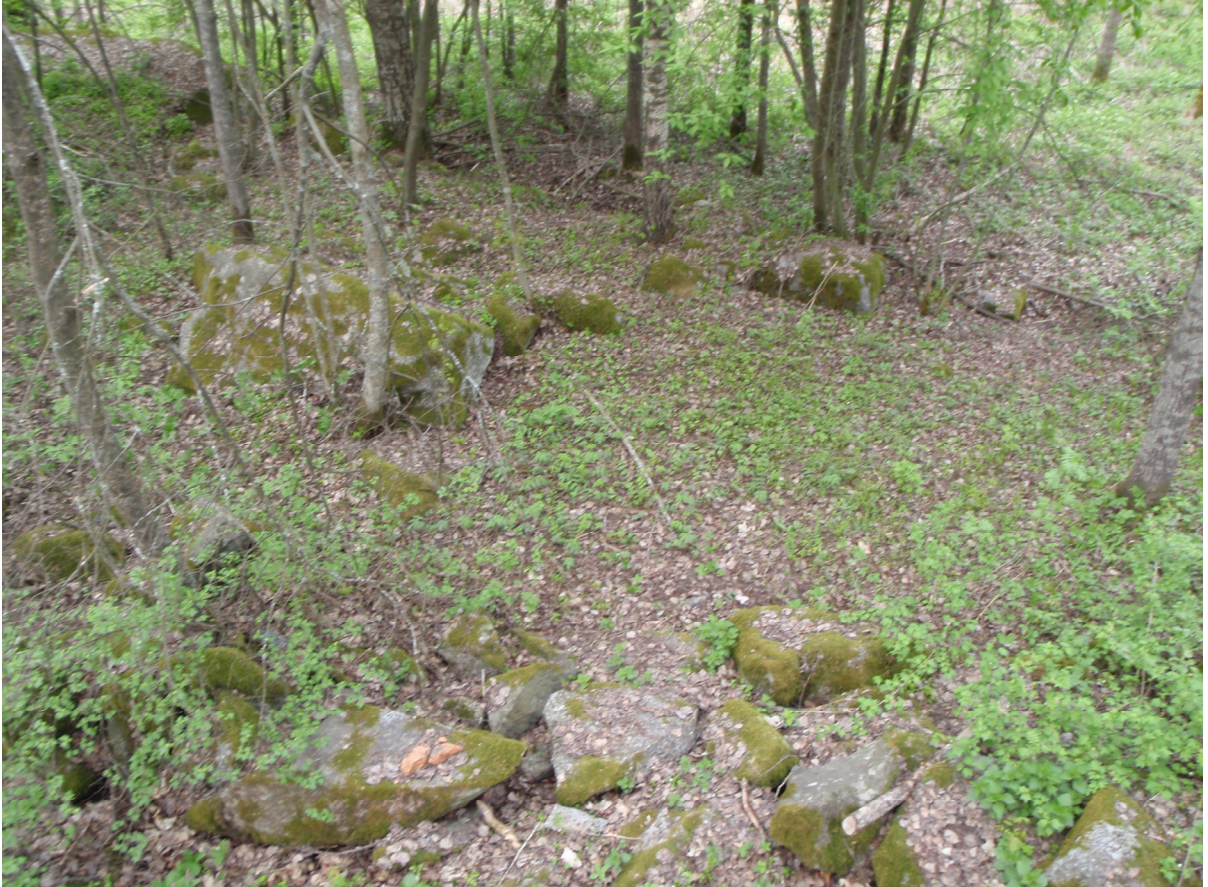
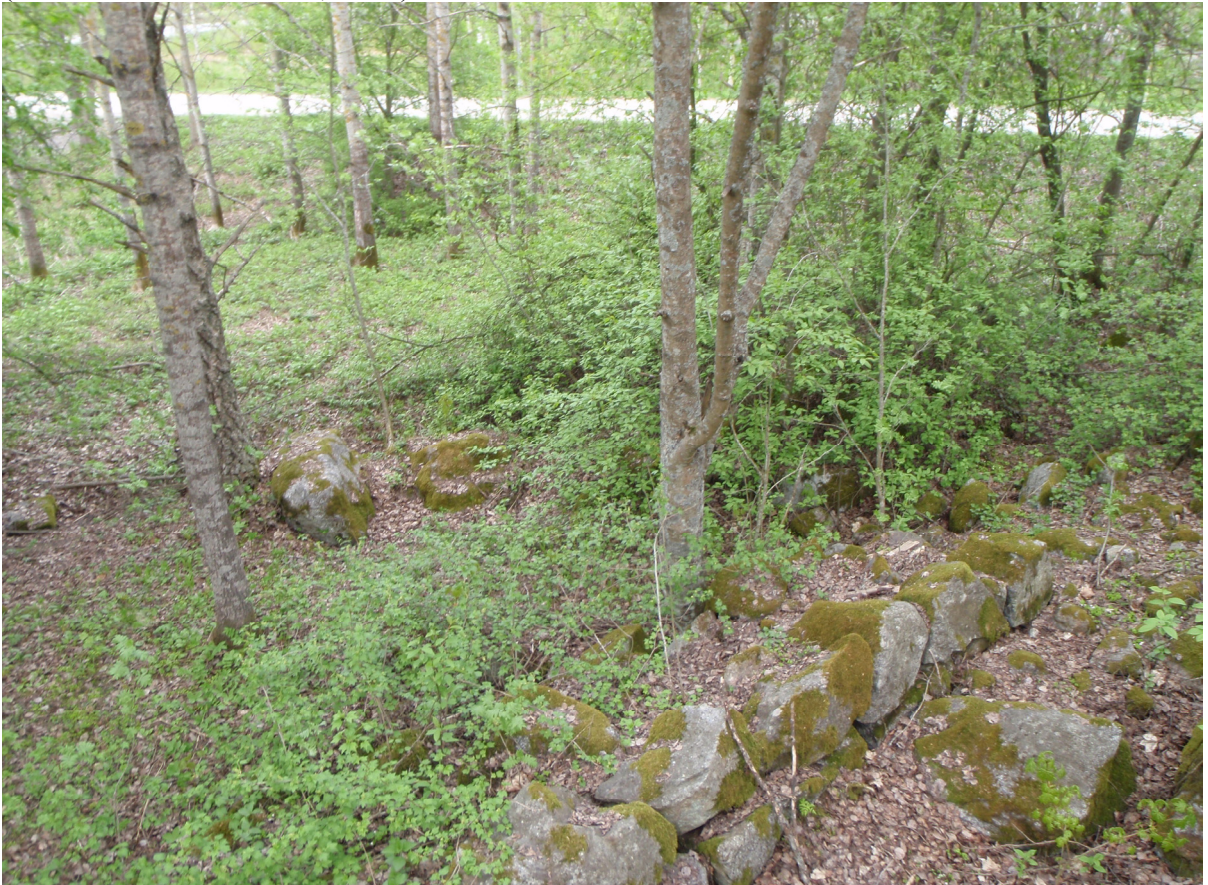
27. Kohde on iso laakea kivin rajattu ovaali alue, jonka ympäristössä on, osin heikosti erottuvaa, kivistä aitaa/vallia tai kivrivejä. Ovaalin muodostelman maapohjaa kairatessa todettiin mullansekaista metsämaata. Kyseessä voivat olla pienet kivin rajatut viljelypalstat.

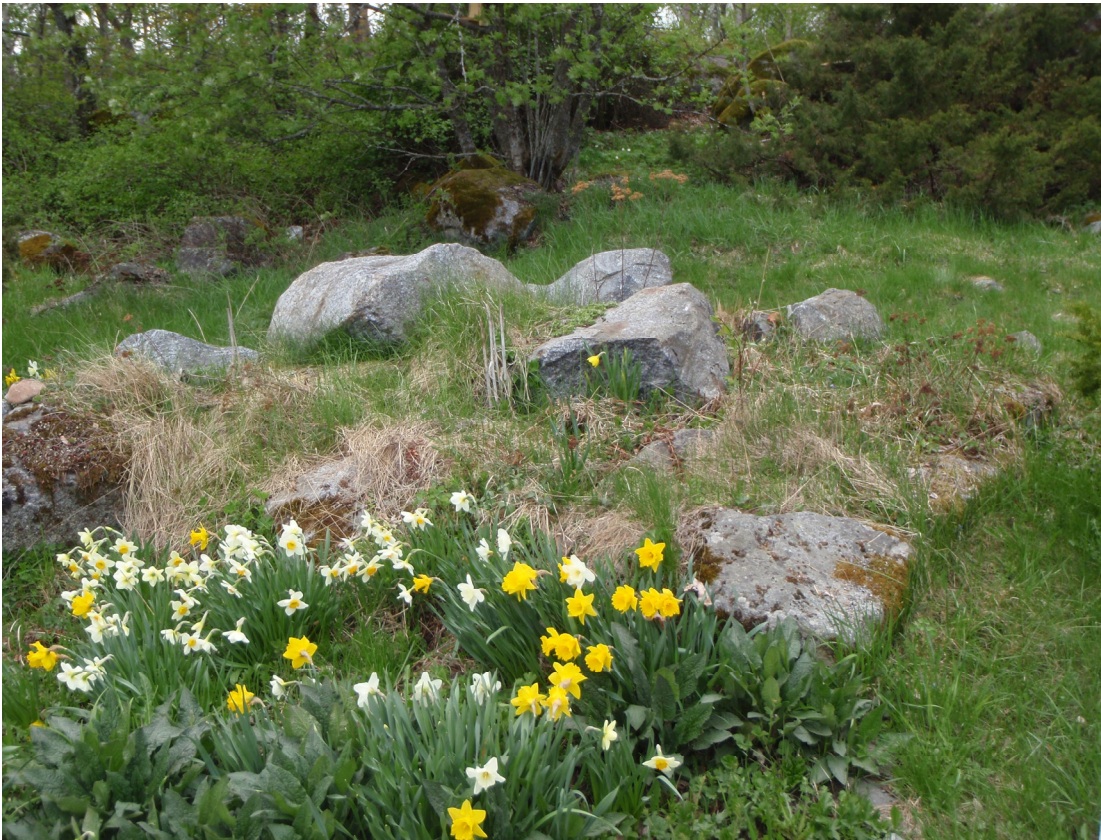
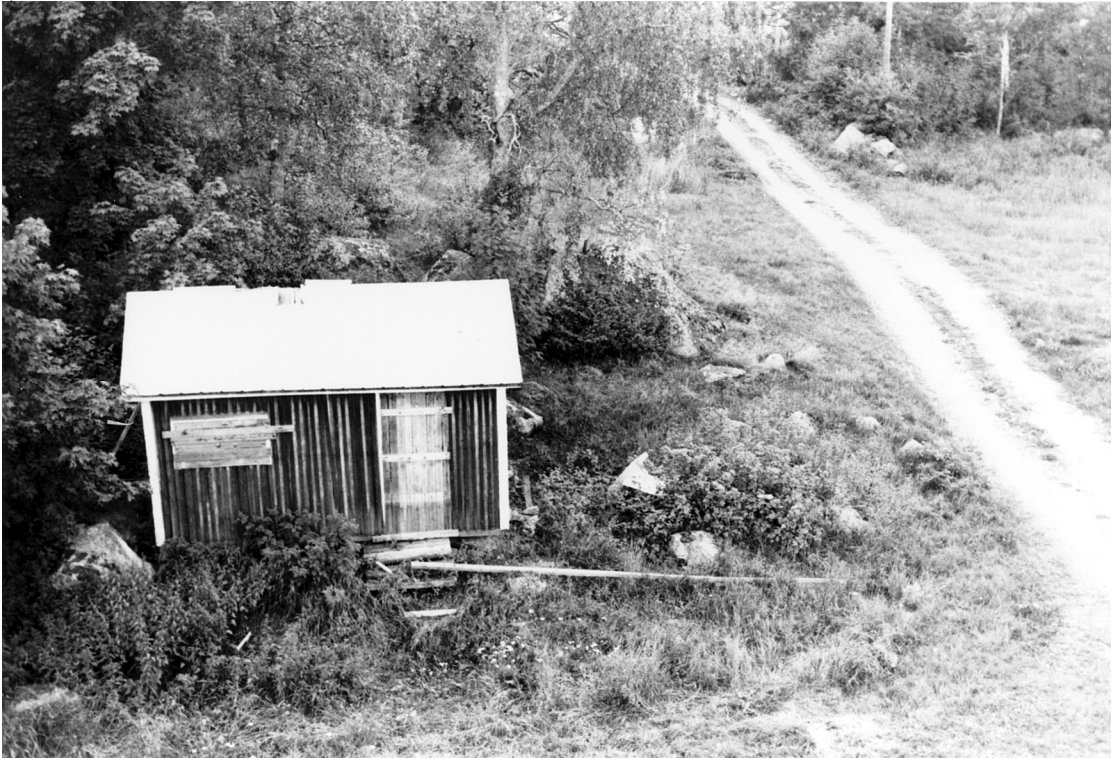
28. Alkulan tilan pihapiirissä on päärakennuksesta heti vasemmalla kukkapenkissä perustukset tai ainakin niiden reuna. Aiemmasta funktiosta ei ole selvyyttä, mutta viime aikoina siinä on sijainnut rakennus joka on ollut sauna.

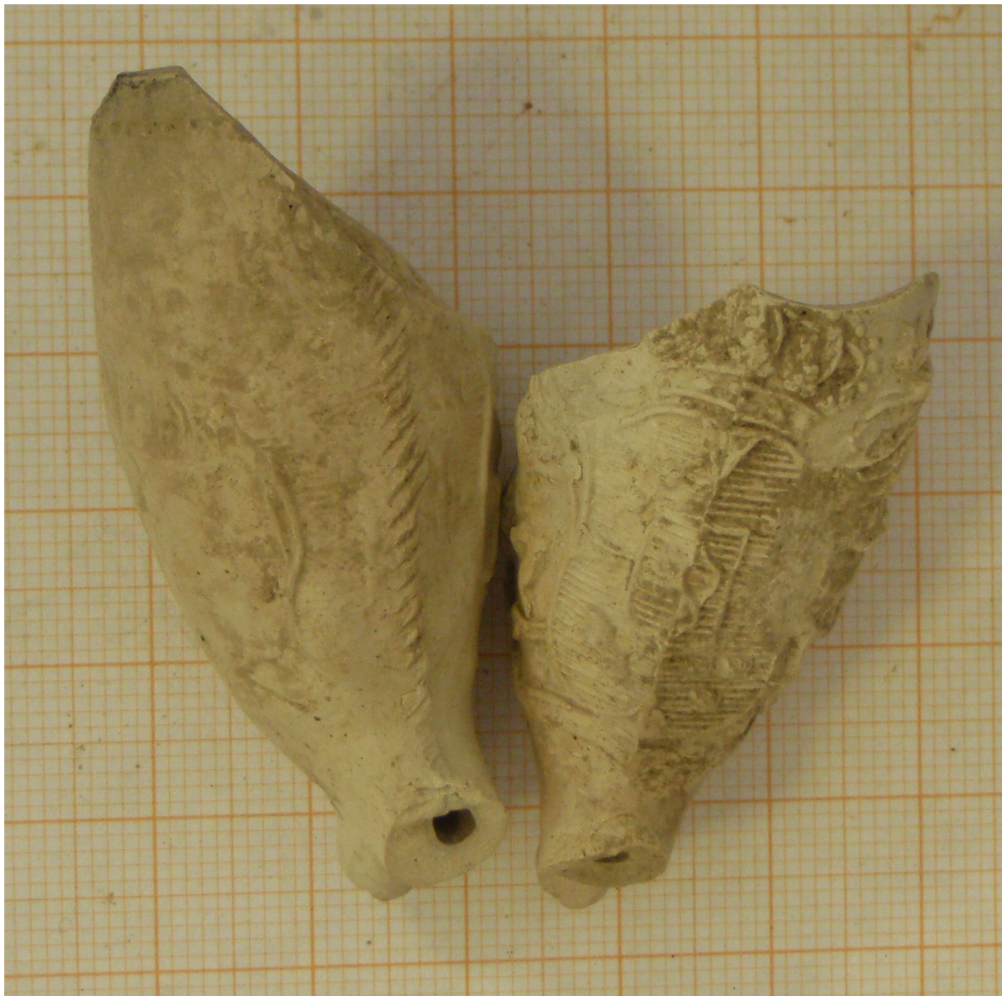
Piipunpesien leimat ovat 1700-luvun jälkipuoliskolle tavallisia ja molemmat todennäköisesti ruotsalaisia. Vaakunakilpeä tukee molemmin puolin leijona. Kuvassa oikealla olevan vaakunan kilpi on jaettu viiteen kenttään, joissa vaihtelee leijona tai kolme kruunua. Valmistaja on Carl Wettervik 1750-98 (Åkerhagen 2000). Kuvassa vasemmalla olevassa piipunpesässä erottuu heikosti kilpi ja leijonat sekä pystysuuntainen vinoviivoitus.
