Alkulan tila – Alkula gård

Vanha Vaasa – Gamla Vasa

Arkeologinen inventointi

Juha-Matti Lehto 2008

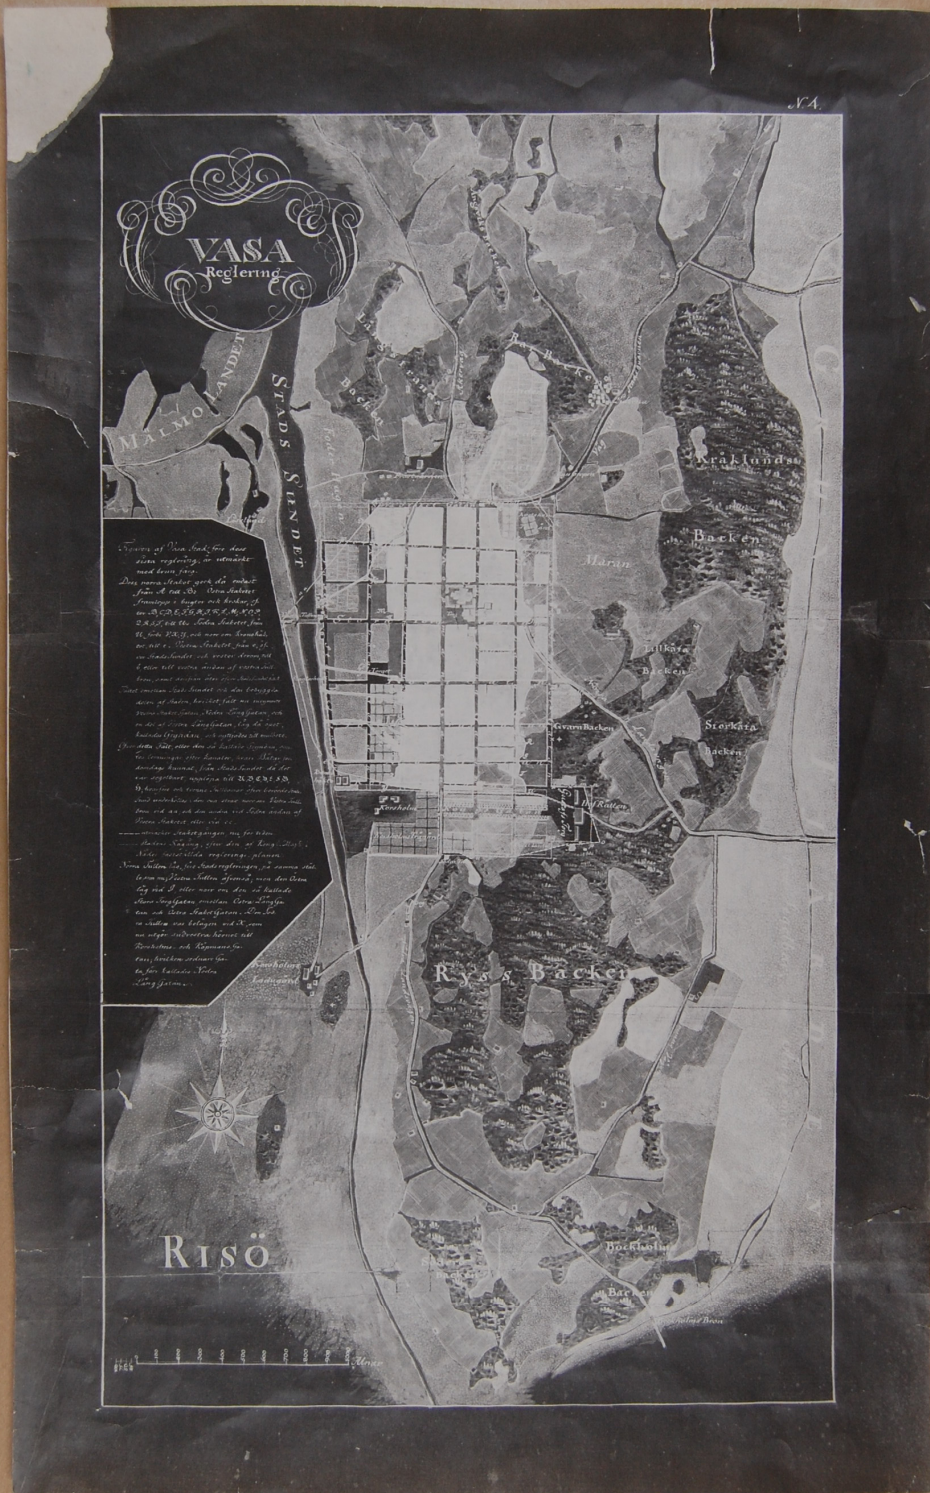
Liite 1.

Kartta: *Vasa Reglering*. Petter Nymansson 1814, Kansallisarkisto, Helsinki. Fotostaattikopio VMA L 134.

12. Tällä paikalla on havaittavissa kuoppa kivettyine reunoineen, noin 12 x 9 m. Rakennus on merkittynä *Vasa Reglering* karttaan 1814 (Liite 1). Tämän rakenteen perustukset esiintyvät myös Bergerin kartoissa vuosilta 1834–36 ja 1840 (Liite 2). Kasvillisuuden ja maan kerrostuneisuuden takia kohdetta ei päästy mittaamaan kantakarttaan. Kohteen funktio on epäselvä. Luokka 2.

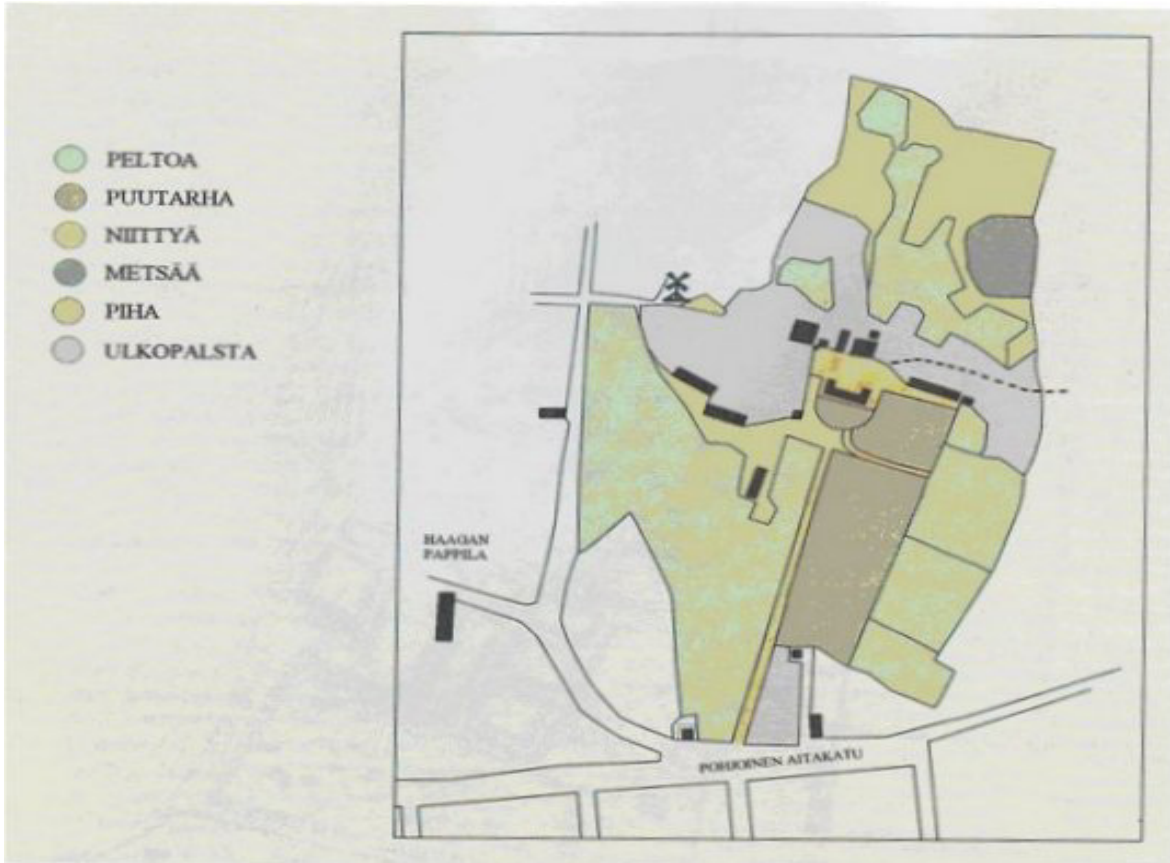
Liite 2.

Kartta: Berger 1834-36. Piispala, Eija: Vanhan Vaasan puutarhojen ja puistojen historiaa. Vaasa 2002
