**TURKU Kurala Rasintie**

**Raportti viemäröintityön arkeologisesta seurannasta  
kevällä 2010**

**Heljä Brusila**

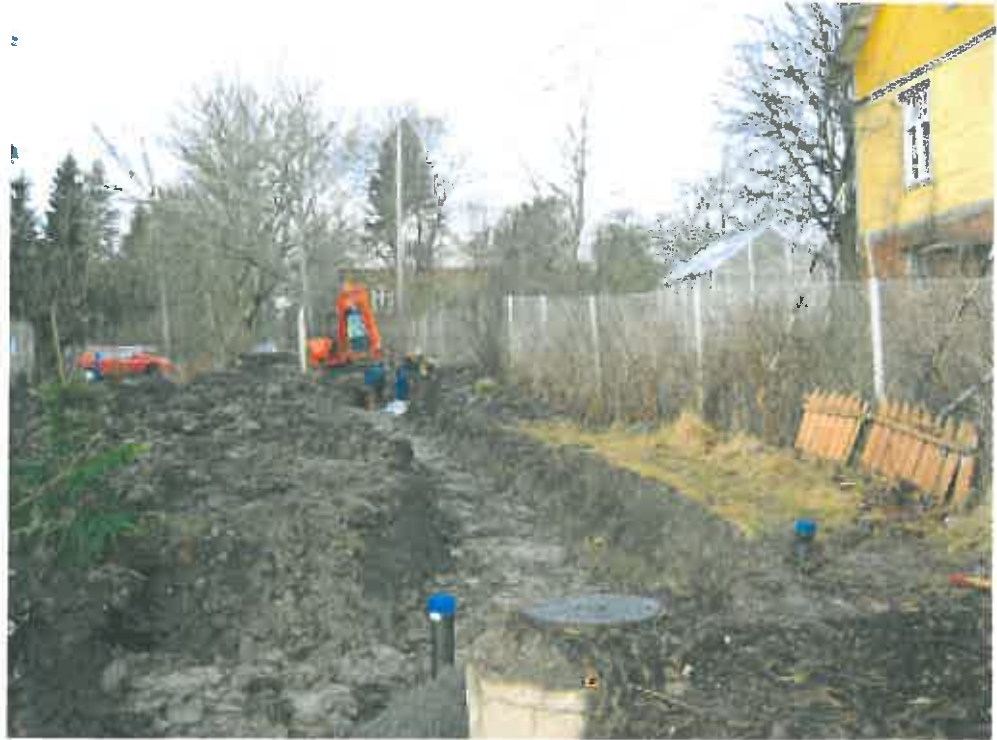
1. Turku, Rasintie. Viemärikaivanto Ristimäen koulun tontin rajalla Rasintien rakentamattomalla jatkeella. Ristimäen koulun pääty oikealla, alakansakoulurakennus taustalla. Kuvattu idästä. Valok. Heljä Brusila. DT2009:35:012

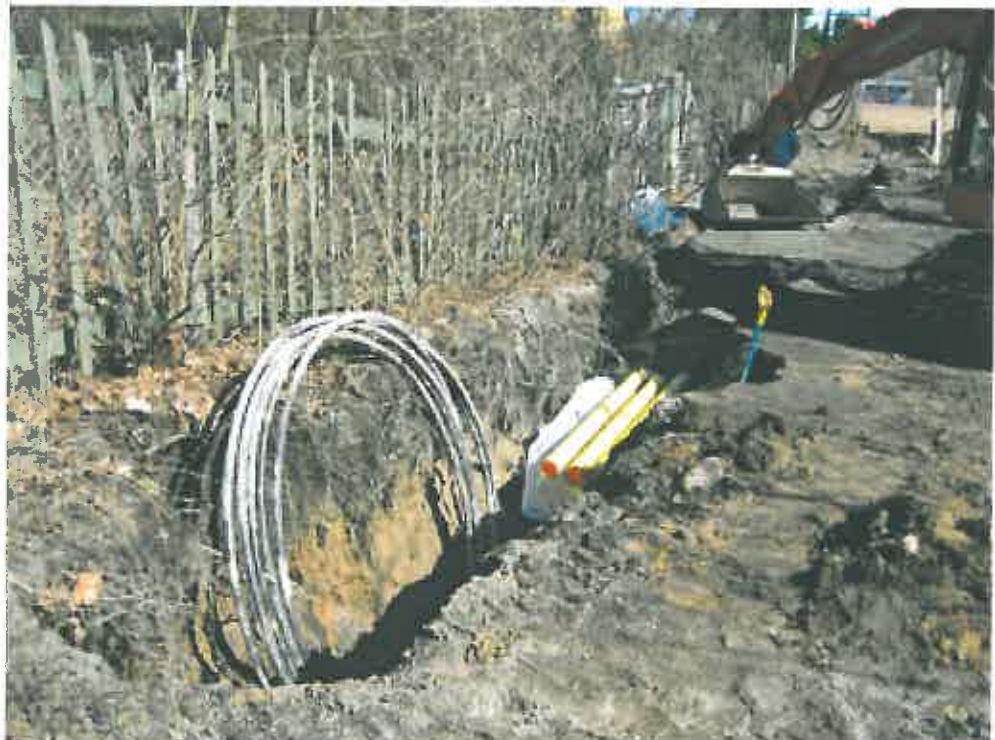
Viimeksi mainitun kaivanto-osuuden puolivälissä, noin 10 m itään alakansakoulurakennuksesta, kiinnitti kaivannon pohjoisleikkauksessa huomiota pohjasoran päällä olevan multakerrostuman tummuus ja noensekaisuus. Paikka sijaitsee koulun pihalla olevan kalliopaljastuman ja tienreunan välissä olevassa pusikossa ja vaikuttaa melkein pä kumparemaiselta. Kerrostuman pohja ulottui noin 50 cm:n syvyyteen ja siinä oli pensaiden vahva juuristo. Sijaintinsa ja rakenteensa puolesta kerrostuma vaikutti polttokenttäkalmistomaiselta, mutta mitään esihistoriallisia löytöjä siitä ei saatu esiin. Myöhemmästä toiminnasta kertoivat sen sijaan tiilen sirpaleet, joita oli myös kerrostuman pohjalla.

2. Turku, Rasintie. Viemärikaivantoa Ristimäen koulun tontin rajalla Rasintien reunassa, alakansakoulurakennuksen ja koulun portin välillä. Leikkauksessa näkyvissä tumma polttokalmistomainen kerrostuma. Kuvattu idästä. Valok. Heljä Brusila. DT2009:35:013

Ristimäen koulutontin eteläreunan vierustalle Rasintien kohdalle ja sen rakentamattomalle jatkeelle kaivetun viemärikaivannon kohdalta ei havaittu muinaisjäännökseen viittaavia merkkejä. Koulun portin ja alakansakoulurakennuksen välisen osuuden puolivälissä kaivannon pohjoisen puoleisessa leikkauksessa oli kuitenkin tummaa, polttokalmistokerrostumaa muistuttavaa maata, joka näytti jatkuvan tontin puolella pensaikon alla. Sen merkitys jäi muiden löytöjen puuttessa epäselväksi. Avoimeksi jäi kysymys, onko paikalla kalmistoa, kaivauksissa kalmistosta ajettua maata vai muuta?? **Alueen merkitys on kuitenkin selvitettävä koekuopituksin, mikäli alueelle suunnitellaan maankäyttöä.**

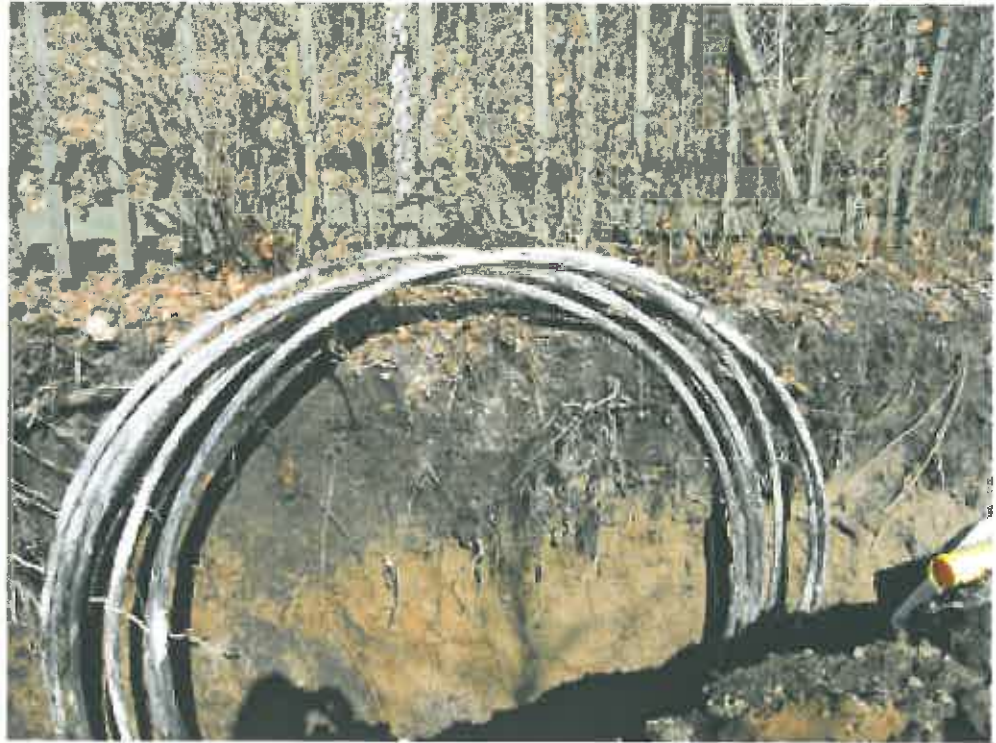
3. Turku, Rasintie. Viemärikaivanto Rasintiellä Ristimäen koulun tontin rajalla. Alakansakoulurakennuksen (vas.) ja koulun portin välimaastossa leikkauksesta esiin tullut polttokalmistomainen kerrostuma. Kuvattu etelästä. Valok. Heljä Brusila. DT2009:35:014

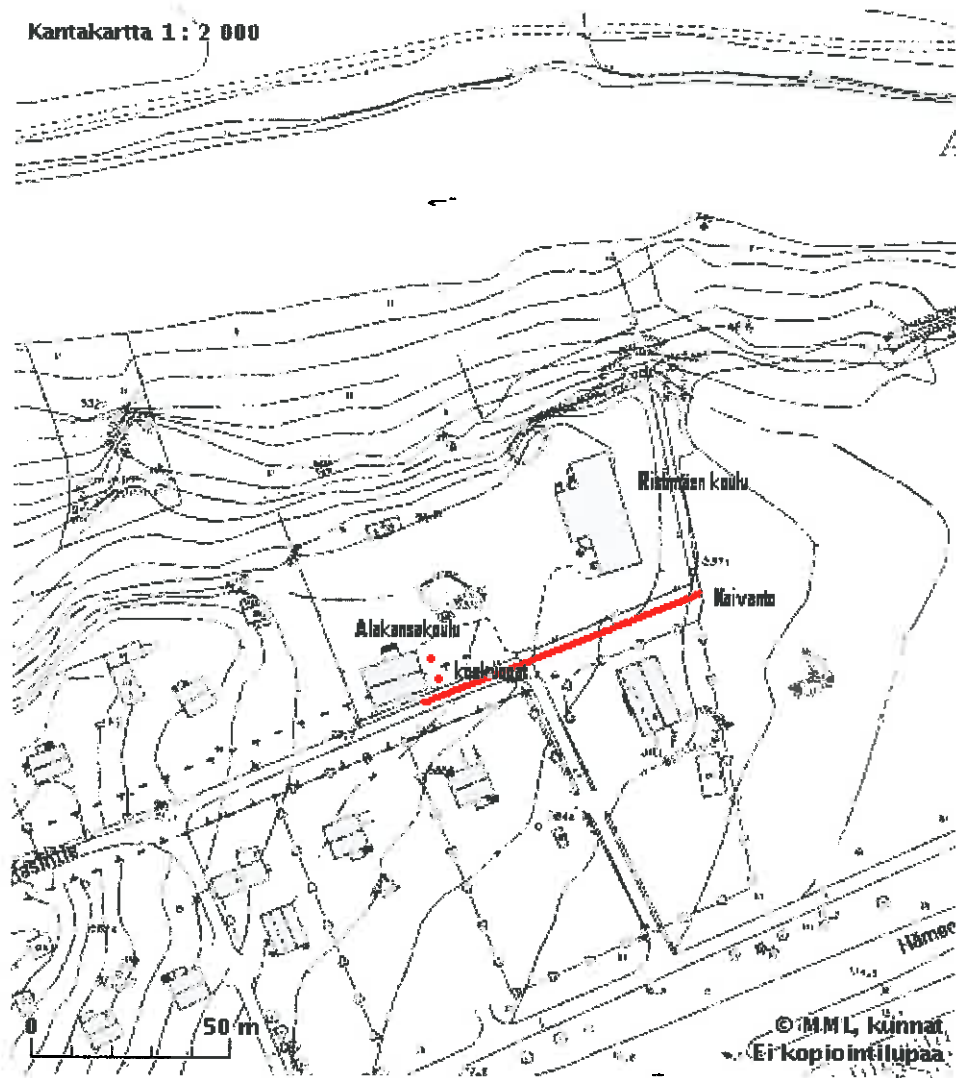
Kantakartta 1 : 2 000

Viemärikaivannon reitti oli suunniteltu koulutontin eteläreunan viereen sen ulkopuolelle. Se alkoi itäpuolen pellonreunassa olevasta kaivosta ja jatkui koulun portille asti rakentamattomalla tiealueella – Rasintien jatkeella?. Käytännössä alue oli osa eteläpuolella olevan tontin pihamaata. Koulun portilta kaivanto jatkui Rasintien pohjoisreunaa pitkin alakansakoulurakennuksen itänurkalle asti, josta se vietiin talon kellariin. Kaivannon pituus oli noin 75 m ja leveys noin metrin.

**Rasintien viemäröinti 2010**
