TUTKIMUSRAPORTTI

Leppävirta, Kainuuntie

Lokakuu 2012

| Tutkimuksen laji | Koekaivaus |

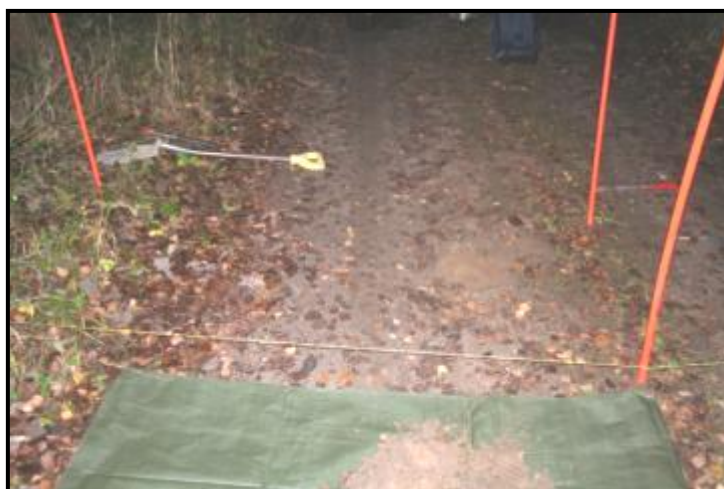
Kohde 1A sijaitsee tien länsipuolella, risteyksen eteläpuolella. Koeoja rajautuu tien vieressä olevaan ojaan. Tieltä poistettiin noin 20 cm soratäytettä, kunnes tiivis humuskerros tuli esille.

Kaivausalue ennen tukimusta (Etelään)

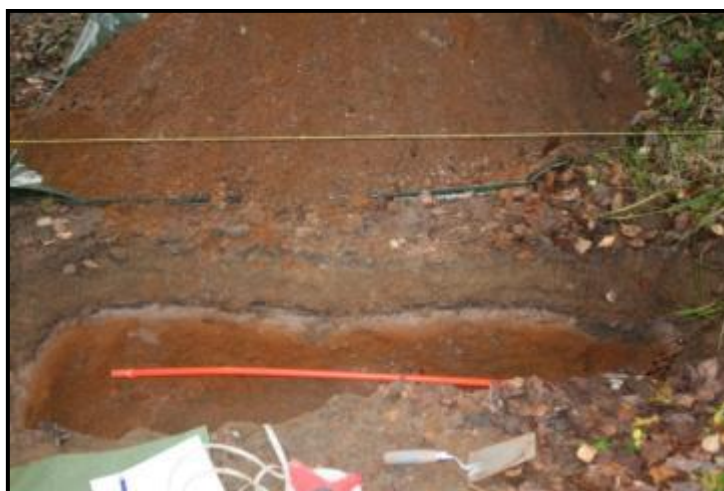
Humuskerrostuma näkyy profiilissa mustana viivana täytemaan alla. Seuraavat kerrostumat ovat sitten jo luonnollisia huuhtoutumis- ja rikastumiskerrostumia ja isoja maakiviä. Vanha maapinta nousee melkein pinnalle tien keskeltä. Tien länsipuolella, eli tien reunalla, vanhat kerrostumat laskevat ojaan. Koekuopissa todettiin, ettei ojan toiselta reunalta eikä tien toiselta puolelta löydy vanhoja kerrostumia. Koekuopat sijoitettiin samaan linjaan kuin koeojat ja noin 40 cm:n syvyyteen. Sen perusteella voisi todeta, että nykytie kulkee idempänä kuin vanha tie. Tien itäreunalla on havaittavissa isoja kiviä heti pinnan alta.

Profiili (Pohjoiseen); Profiilissa näkee, että vanhat kerrostumat laskevat tien reunalla (vasemalla)

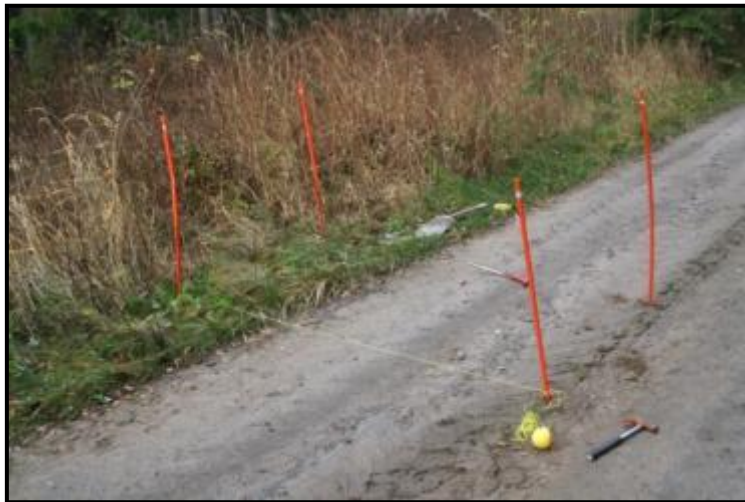
Kaivausalue ennen tutkimusta (Etelään)

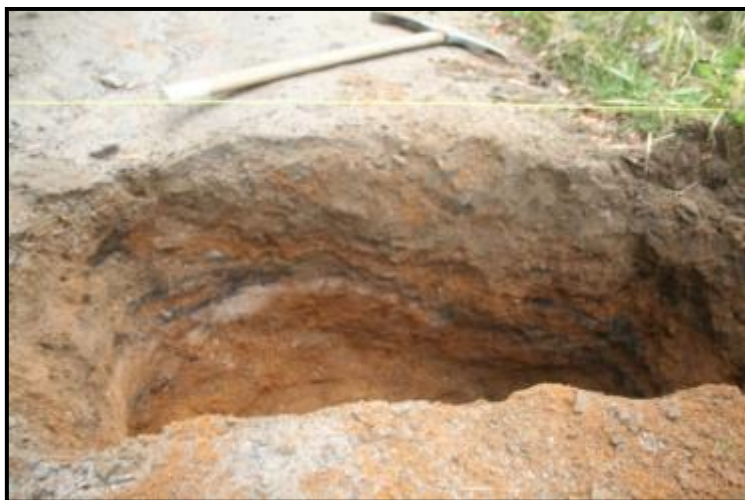
Kohde 1B sijaitsee risteyksen pohjoispuolella. Koeoja sijoitettiin myös tien länsireunalle, jotta voitaisiin tarkistaa ensimmäisessä kohteessa saatuja tietoja. Tien keskeltä löytyy noin 10 cm täytettä ensimmäisen tiiviin humuskerroksen päälle. Humuskerroksen alta löytyy 10 cm paksu rikastumiskerros ennen seuraavaa humuskerrosta. Kolmas humuskerros löytyy vielä 5 cm syvemmältä. Ihan koeojan reunalla (ja itäprofiilissa) vanhat kerrostumat sulautuvat yhteen. Tien toisella puolella niitä ei löydy lainkaan. Samoja vanhoja kerrostumia löytyy myös tien reunalta. Täällä kolme humuskerrosta löytyy lähempänä toisiaan mutta syvemmältä (noin 50 cm täytettä) kuin tien keskellä. Tien keskellä näkyy profiilissa noin 10 cm paksu huuhtoutumiskerros ja sen alla rikastumiskerros ja isoja kiviä. Tien reunalla ei ole huuhtoutumiskerrosta vaan kolmannen humuskerroksen alta löytyy rikastumiskerros, joka on täynnä kiviä.

Profiili (Etelään): Profiilissa näkee miten vanhat kerrostumat laskevat tien reunalle.

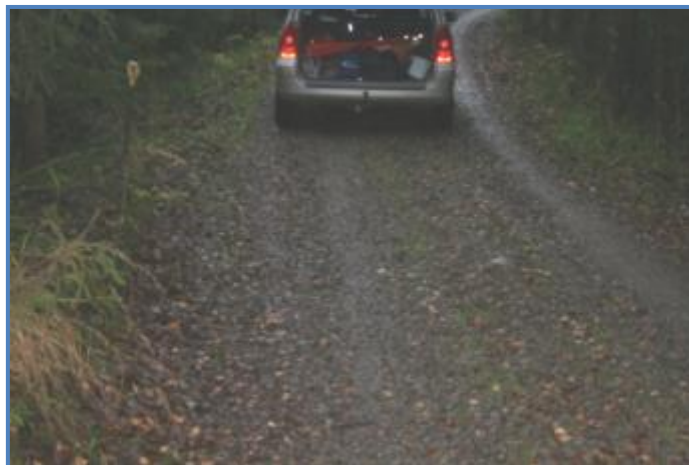
Kohde 2 kunnostettiin sen jälkeen, kun sen käyttö viitostienä lopetettiin. Tien omistajan mukaan tieltä kaivettiin kerros täytemaata pois. Nykyinen pintakerros muodostuu hiekasta ja tennispallonkokoisista kivistä. Ensimmäinen koeoja sijaitsee kohteen pohjoispäässä, tien itäreunalle. Nuorin kerrostuma on noin 15 cm paksu. Sen alta löytyy yli 20 cm paksu täyterkerros ennen kuin musta tiivis humuskerros tulee esille. Sitten löytyy ohut huuhtoutumiskerros, rikastumiskerros ja pohjahiekka. Tien reunalla pintakerrostumaa ei voi erottaa täyterkerrostumasta. Tien keskeltä löytyy paksumpi pinta- ja täyterkerrostuma kuin tien reunalta. Profiilista näkee, että vanha kerrostuma nousee keskeltä reunaan noin 15 cm. Tien reunalla (koeoja lopetettiin kivireunalle) löytyy isompia kiviä, joita on mahdollisesti kasattu jossakin tien rakennusvaiheessa. Kivipenkan päällä kasvaa nyt sammalta ja isoja kuusia. Tällä kohdalla näyttää siltä, että nykytie on rakennettu samaan paikkaan kuin vanhempi tieura.

Kaivausoja ennen tutkimusta (Etelään)

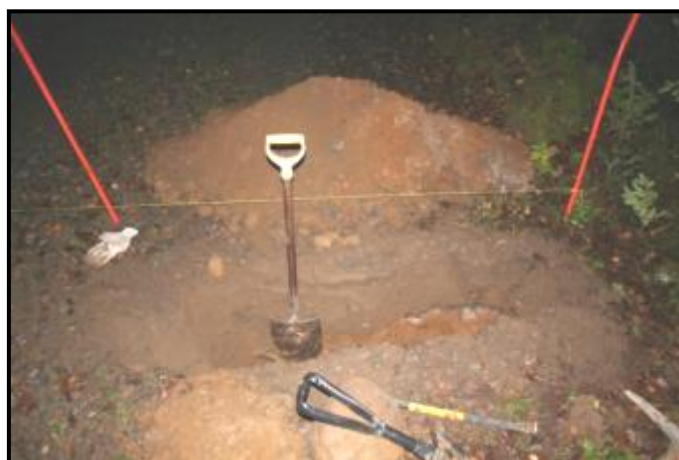
Kaivausalueen työn alla (Etelään)

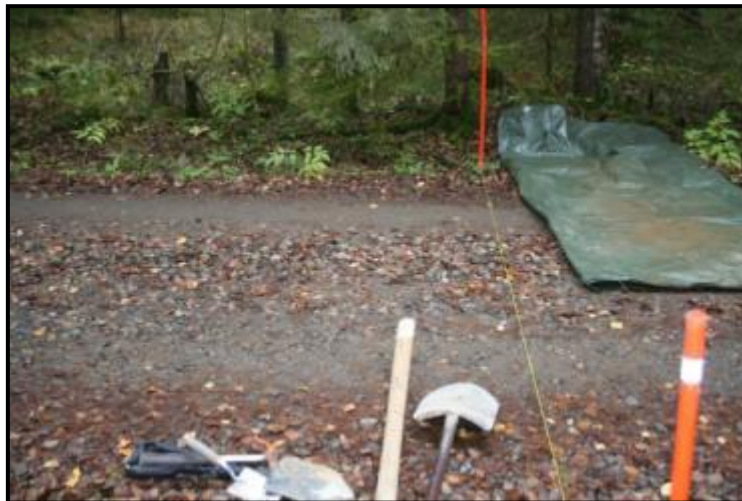
Kohde 2A:sta saadut tiedot tarkistettiin kohteen toisella puolella. Tässä kohdassa tie on selvästi muuta maastoa korkeampi. Myös tässä kohdassa tien penkka muodostuu isoista kivistä. Koeojasta löytyy neljä eri täytekerrosta, vuorotellen hiekkaa ja savimaata. Noin metrin syvyydeltä löytyy ensimmäinen humuskerros. Kaivausojan syventämisen jälkeen todettiin että nykypinnan alta löytyy kolme vanhaa humuskerrosta noin 10 cm etäisyydellä. Tien reunalla nämä kerrokset sulautuvat melkein yhteen. Heti kolmannen humuskerroksen alta löytyy isoja maakiviä. Koeojan syvyys teki dokumentointia vaikeammaksi, varsinkin valokuvauksen osalta. Profiilipiirroksessa kuitenkin näkyy eri kerroksia ja niiden suhteellinen syvyys. Tässä kohteessa on 2A-kohteeseen verrattuna paljon paksumpi täytekerros. Tämä liittyy todennäköisesti maaston profiiliin ja kohteen sijaintiin. Tässä kohteessa tie on rakennettu kankaan alareunaan. Kohde 2B on 2A-kohdetta matalampi. 1950-60 luvun viitostien rakentamisvaiheessa tehtiin tasaisempi tie ja siksi oli syytä laittaa enemmän täytettä 2A-kohteen kohdalla.

Kaivausalue ennen kaivamista (Länteen)

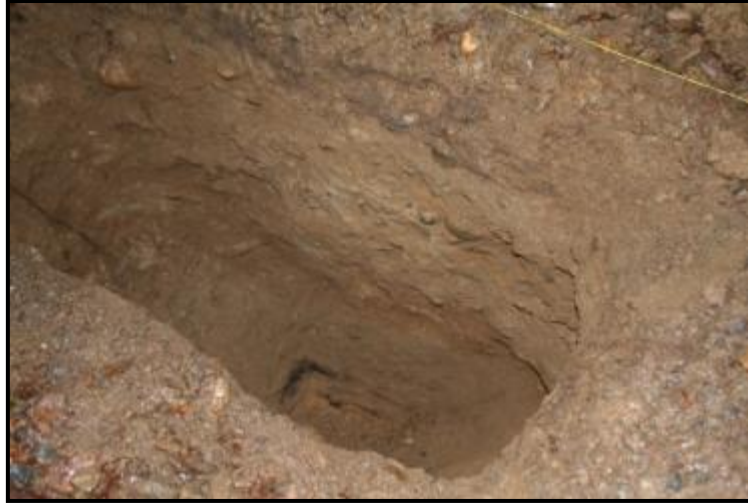
Työkuva: Vanhat kerrostumat mustana viivana paksun täyterroksen alla

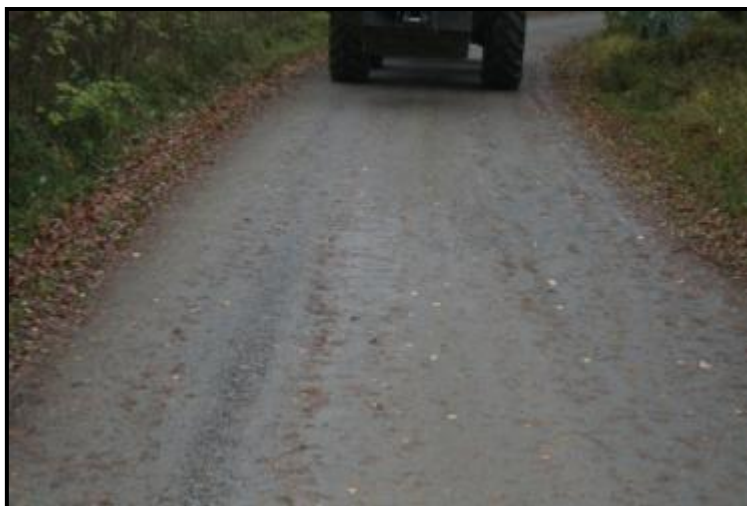
Kohteessa 3B tehtiin pitempi kaivausojja. Tässä kohteessa ilmeni vain yksi selvä vanha kulttuurikerros. Täytettä kaivettiin ensin noin 40 cm, sitten kaivamista jatkettiin, kunnes isoja maakiviä ja pohjamaata tuli vastaan. Kaivausojan itäpuolella kaivettiin osittain kivipenkan läpi, mutta sieltä ei löydetty mitään poikkeuksellista. Vanhin kulttuurikerroksen yläpuolelta löytyy kaksi kerrosta, jotka voivat liittyä nykypintaa vanhempiin tiepintoihin. Tästä kaivausojasta löytyy yksi selvä vanha ”tiepinta-kerrostuma”. Tämä kohde sijaitsee kankaan yläpuolella ja pohjalta löytyy isoja maakiviä.

Kaivausalue ennen kaivamista (Pohjoiseen)

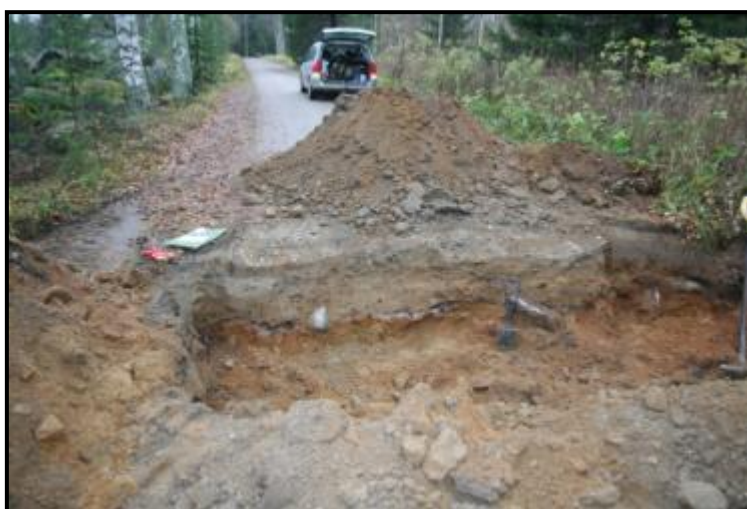
Kaivausalue työn alla (Pohjoiseen)

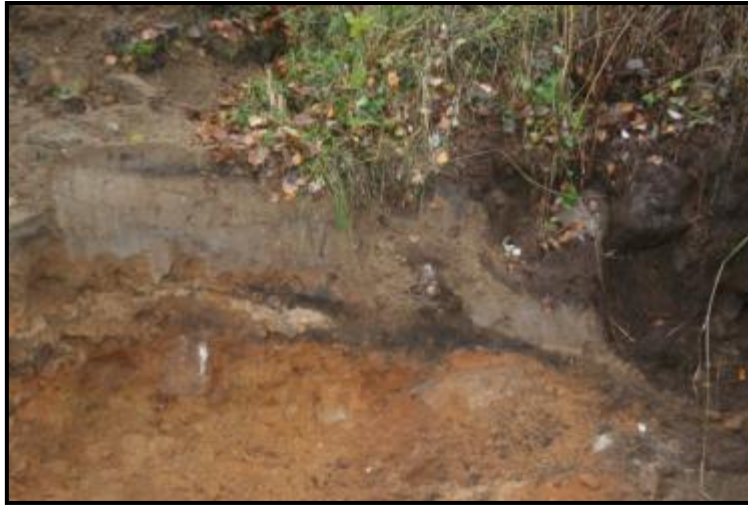
Tien reuna, kivipenkka (Pohjoiseen)
