TURKU II/1/3
Rettigin tontti/ Aboa Vetus -museon alue
Kaupunkiarkeologinen kaivaus 2012

Suuren kivitalon kellarin K94:9 arkeologinen kaivaus 2012
Kaivauskertomus

Hannele Lehtonen ja Ilari Aalto 2012

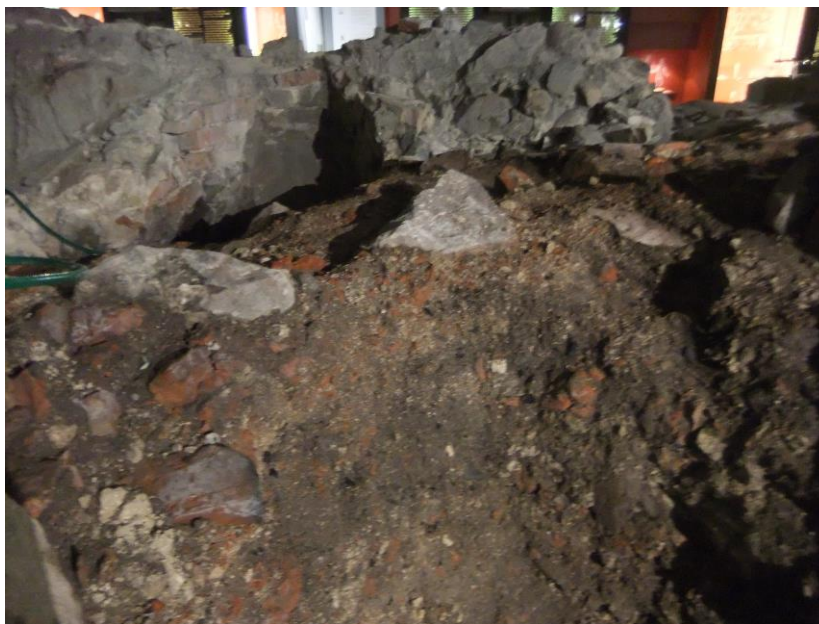
Kuva 1. Täyttömaakerros M001 kaakkoon ennen kaivauksen alkamista. I. Aalto. DG2925:1.

Kellarin K94:9 kaivaminen aloitettiin kaivamalla suora kaakko-luode-suuntainen n. 1,5 m leveä kaivanto kellarin kahden ikkuna-aukon välille, tiiliholvin R26 koillispuolelle. Päälimmäinen täyttökerros **M001** oli 1994–1995 kaivauksissa kaivettu hajotetun tiiliholvin **R26**:n tasolle, n. 5,5 m mpy. Koko kellarin alalla ollut M001 koostui ruskeasta, multaisesta tiilen ja laastinsekaisesta hiekasta. Maa-aines oli kaivettaessa ruskeaa ja paikoitellen lähes mustaa ja hiilistä. Kerroksen seassa ja sen laella oli isohkoja kiviä. Kerroksen löydöt olivat pitkälti palaneita ja palamattomia eläinten hyvin fragmentaarisia luita, joiden lisäksi talletettiin rahoja, nuppineuloja, lyijyinen ristiriipus, rautanauvoja, tasolasia, keskiaikaisten ja nuorempien lasiesineiden sirpaleita, punasavi-, kivisavi- ja valkosavikeramiikkaa, liitupiipun kappaleita, piikiveä sekä hiiltyneitä puutappeja ja pähkinänkuoria (:1–121). M001:n rahoista kolme on lyhyeltä aikaväliltä 1572–1615, mutta yksi hopeinen brakteaatti (:3) ajoittuu 1300-luvun puoliväliin Maunu Eerikinpojan ajalle. Myös M005:een luetteloiu keskiaikainen apilasolki (:181) saattaa todellisuudessa olla peräisin M001:stä, sillä se löytyi kaivinkoneen sekoittamasta maasta. Kokonaisuudessaan kerroksen löytöaineisto sisältää hyvin eri-ikäistä materiaalia 1300-luvulta 1600-luvulle, joten kyseessä on ilmeisesti täyttönä paikalle tuotu sekoittunut tunkioma.

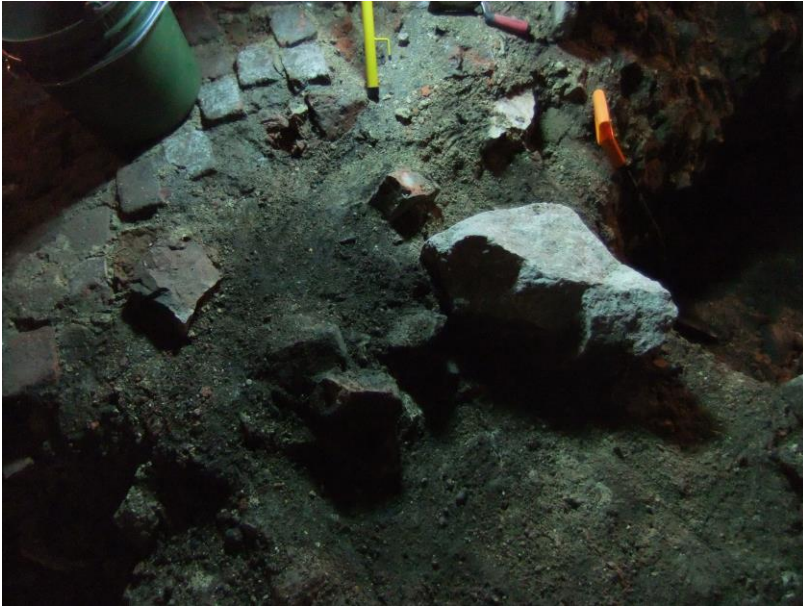
Kuva 2. Täyttömaakerrosta M001 länteen. Kuvan ylä laidassa tiiliholvia R26. I. Aalto. DG2925:7.

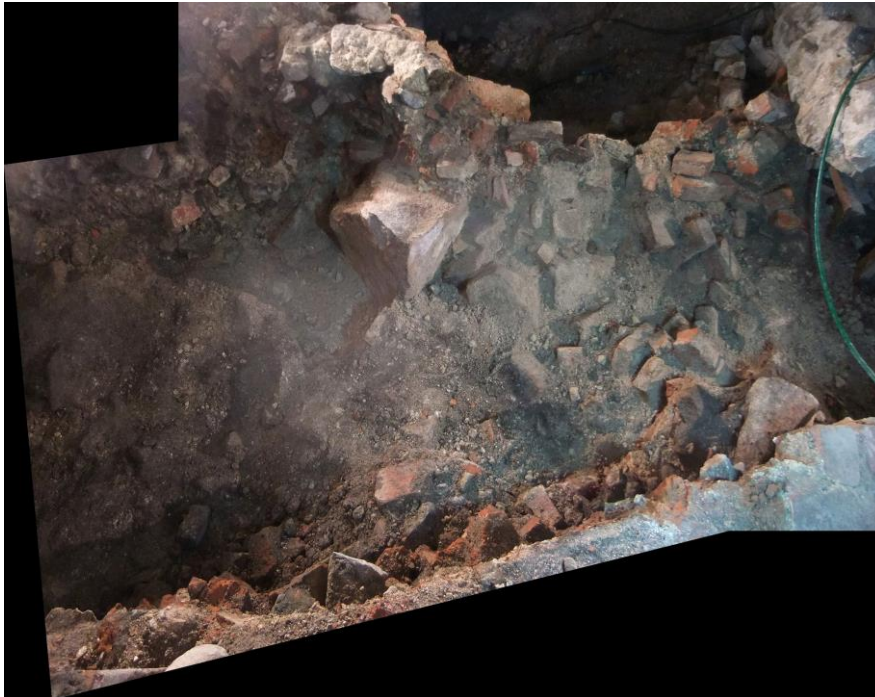
Kuva 3. Panoraamakuvaa, M003 koilliseen. Alhaalla tiiliholvi R26:n reuna, ylhäällä M004. I. Aalto. DG2925:18.

Täyttömaa M001:n alta paljastui myös koko kellarin alalta tasolta 4,48–5,36 m mpy laastin ja tiilensekainen purkukerros **M003** (vuoden 2006 kaivausten 709). Kerros koostui lohjenneista ja ehjistä tiilistä ja laastinkappaleista sekä laastin sekoitteena käytetyistä kalkkikivistä. Yksikössä oli havaittavissa muutamia täysin maatuneita puitten jäänteitä, joista yhdestä talletettiin rautanaula :158. Muuten yksikkö oli hyvin vähälöytöinen, löytöihin kuului lähinnä laastin sekoiteaineena olleita luita, jyrnsijöiden luita, muutama pala tasolasia ja näytteenomaisesti talteen otettuja kalkkikiven

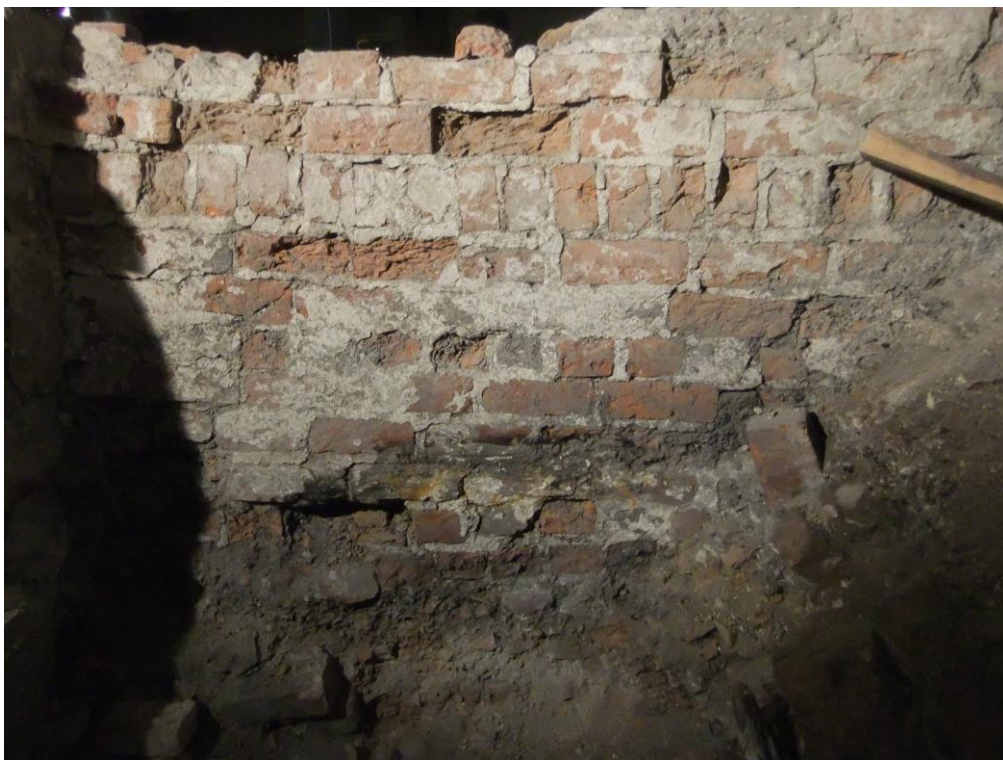
Kuva 4. Musta palorantu kellarin väliseinän alaosassa koilliseen. I. Aalto. DG2925:87

Jo ennen kaivauksen aloittamista huomio oli kiinnittynyt Luostarin jokikadun puoleisessa kaivinkonekupan leikkauksessa näkyneeseen hiilirantuun. Kaivettaessa paljastui, että tämä n. 10 cm paksuinen hiilikerros **M008** jatkui yhtämittäisena koko kellarin läpi, nousen hyvin voimakkaasti kohti lounaista. Kellarin koillisosassa yksikön läpi oli kaivettu vuosina 1994–1995, mutta palojälki näkyi kuitenkin selkeänä suuren kivitalon jakavassa tiilisessä väliseinässä. Sama selvä palojälki näkyy myös seinän toisella puolella kellarissa K94:10. Palokerros liittyy hyvin todennäköisesti vuoden 1656 suurpaloon, jota voidaan pitää takarajana suuren kivitalon hylkäämiselle. M008 sijaitsee yksiköitten M005 ja M006 päällä, eli kellari on ilmeisesti ollut jo osittain täytetty ennen tulipaloa.

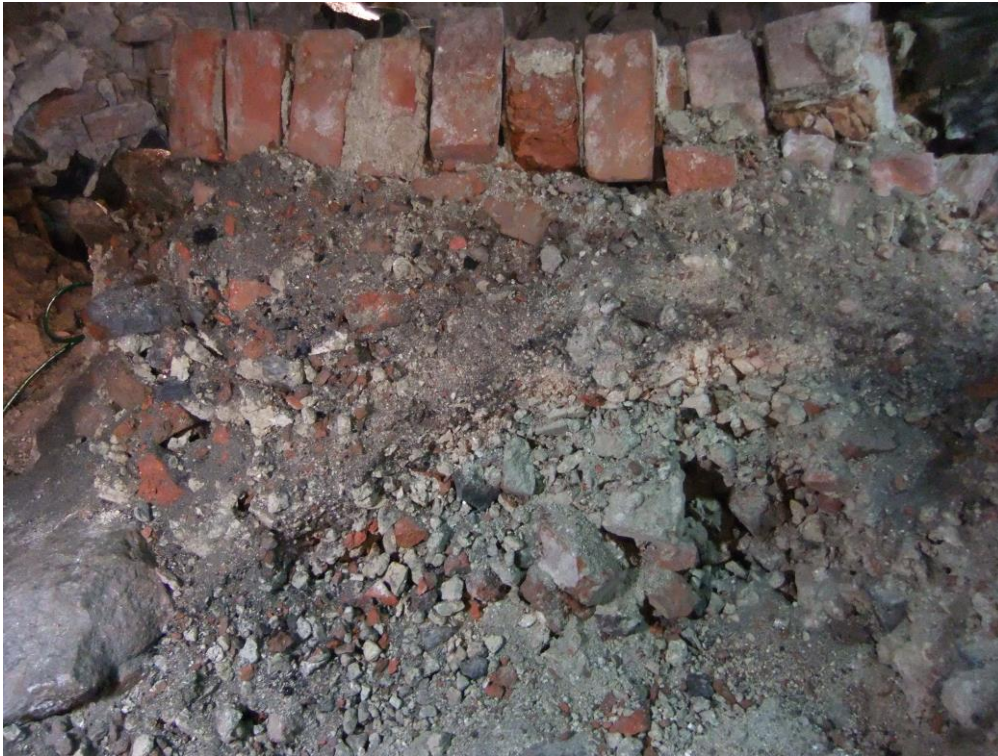
Kuva 5. Holvin R26 (ylinnä) alainen profiili kaakkoon. Holvin alla M001, jonka alla vaaleampi laastimaa M003, selvästi erottuva voimakkaasti lounaaseen nouseva hiilikerros M008 ja sen alla löyhä purkukerros M006. I. Aalto. DG2925:69.

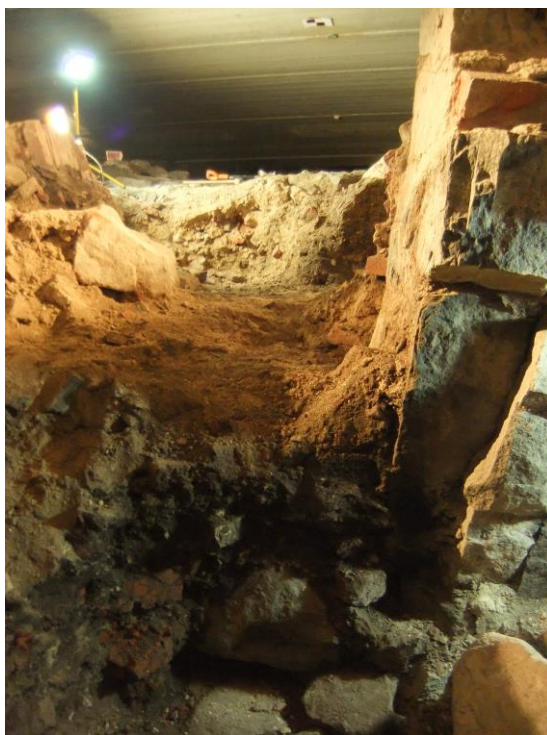
Kuva 6. M005:n pinta ja profiili koilliseen. Profilissa lattiakiveyksen päällä olevat tiilet ja kivet lienevät yksikköä *M006. I. Aalto. DG2925:61*

Kellarin koillispuolen alin kerros M008:n alla on tumma hiilensekainen hiekkainen maa **M005**. Yksikkö alkaa lattiakiveyksen R009 päältä ja jatkuu M008:n ja M006:n välissä kellarin puolenvälin tienoille, missä sen rajautuminen M006:een on epäselvä, osittain koska luoteinen kaivinkonekuoppa on sekoittanut yksiköt ja osittain, koska M005 on valunut löyhän M006:n rakoihin.

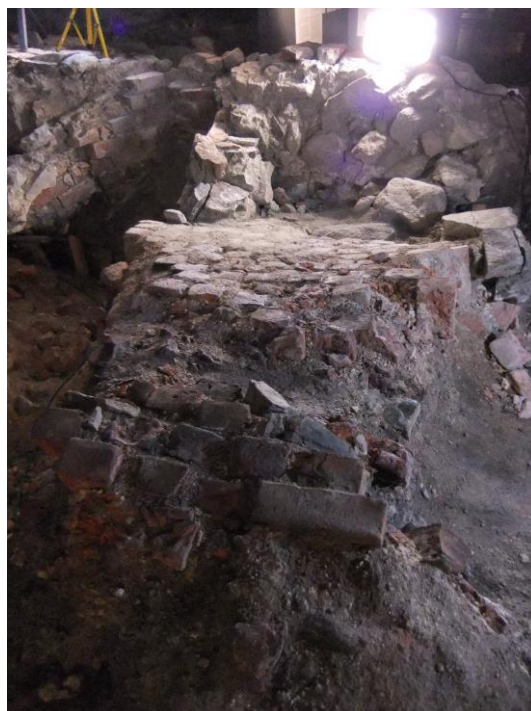
Kuva 6. Holvi R26 kaakkoon ennen purkamista. I. Aalto. DG2925:36

viimeistään 1990-luvun kaivausten jälkeinen kuivuminen oli aiheuttanut holvin murtumisen irti kellarin kaakkoisseinästä. Ennen purkamista kaakkoispuolisen holvin tiilet numeroitiin, mutta purkamisen yhteydessä kävi selväksi, ettei holvia olisi mahdollista rekonstruoida useitten tiilten ollessa hyvin huonokuntoisia. Holvi purettiin useassa vaiheessa, koska alun perin pyrkimyksenä oli säilyttää edes muutama tiilikerta holvin kannasta. Tämä ei kuitenkaan ollut mahdollista, sillä holvi oli kokenut ilmeisesti pakkasvaurioita, jotka olivat heikentäneet sitä niin, ettei se kyennyt pitämään itseään kasassa. Holvin parempikuntoinen, lähinnä kivistä koostuva luoteispuoli jätettiin kuitenkin paikoilleen odottamaan tulevaa konservointia.

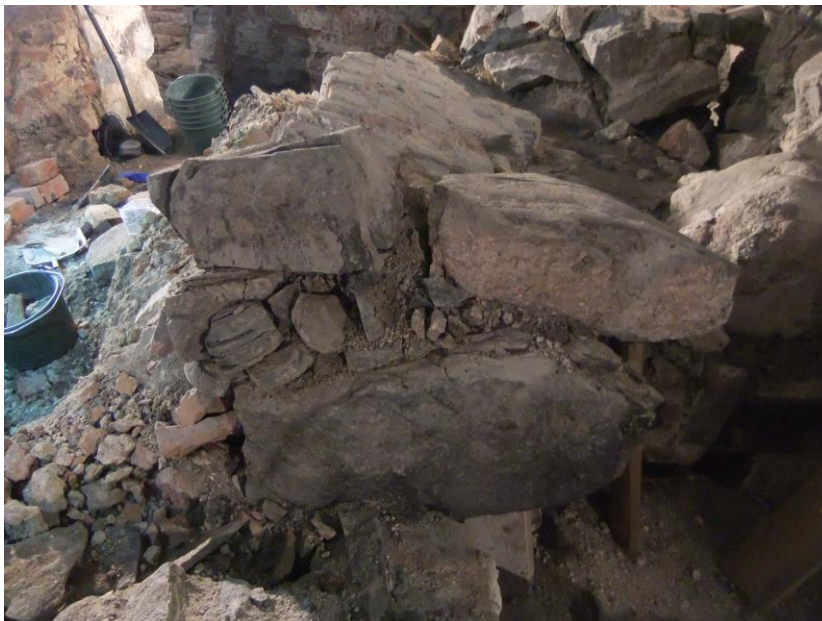
Kuva 7. R26:n lounaassa rajaavan seinän jäänteet koilliseen. I. Aalto. DG2925: 78.

Holvia purettaessa tehtiin havainto, että poikkeuksellisen monissa tiilissä oli eläinten ja ihmisten jättämiä jälkiä. Yhteensä näitä jälkiä oli 32 tiilessä (liite 2.2), joista 25 (:238–261, 271) talletettiin löytöinä. Rakenteen etelänurkassa oli jäljellä luoteis-kaakkosuuntaisia kiviä väliseinästä (kuva 7), joka on rajannut taakseen holvikomerot R23.

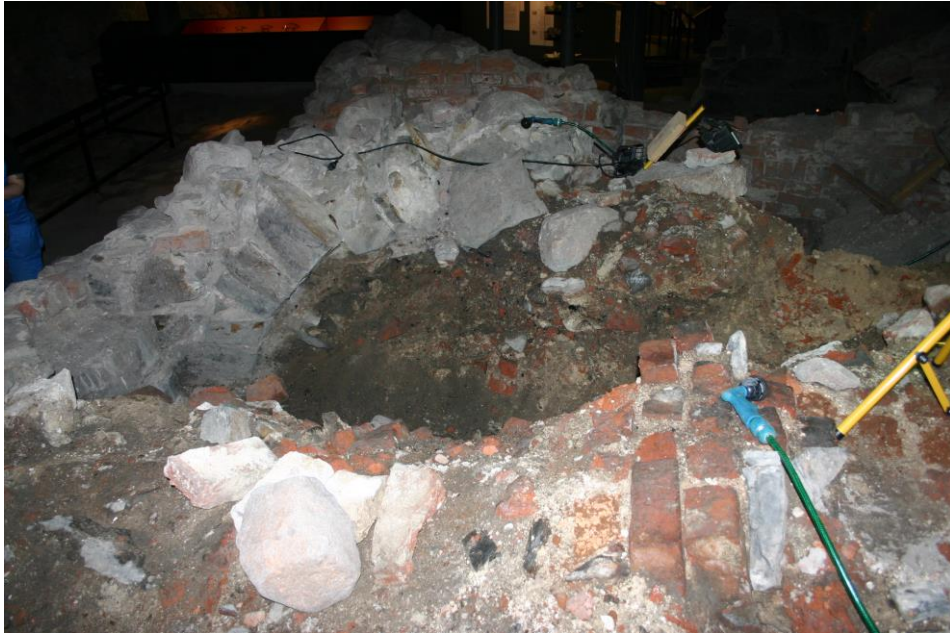
Kuva 8. Holvi R26 ja taustalla R011 koilliseen. J. Jokela. DG2925:14.

Holvin R26 luoteispuolen katkaisee koillisen puolella ikkuna-aukko (kuva 9), jonka koillispuolella on jäljellä R26:n kanssa samansuuntainen kiviholvi **R011** (kuva 8). Holvi rajautuu koillisessa kellariin johtavan portaikon lounaispieleen. Vuoden 2012 kaivauksissa kiviholviin ei kajottu, ja sen alapuolelle jätettiin tukeva maakerros.

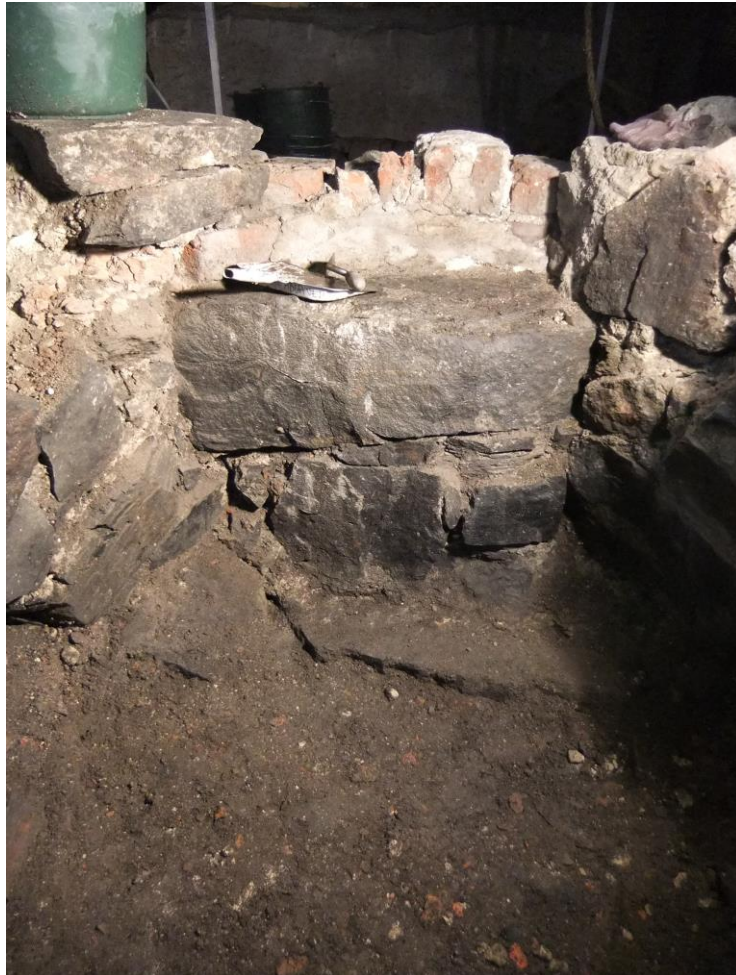
Kuva 9. Luostarin jokikadulle näyttävä ikkuna-aukko. I. Aalto. DG2925:35.

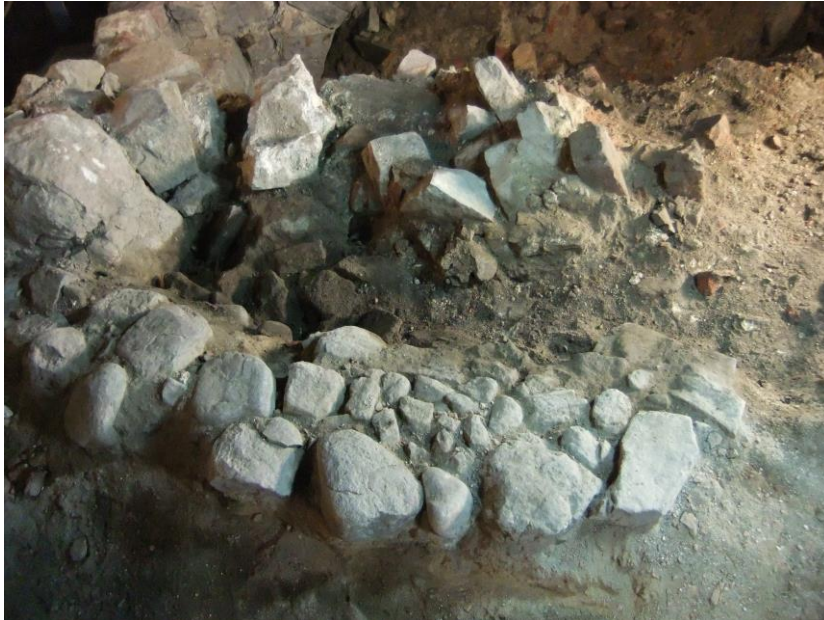
Kuva 10. Kiveystä R19 ja kellarin lounaispuolen holvia koilliseen. I. Aalto. DG2925:44.

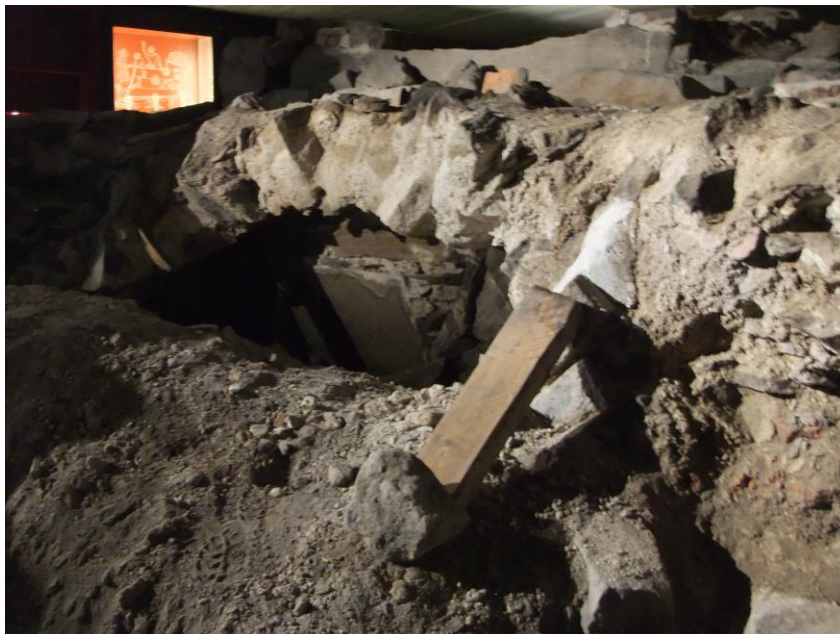
Kuva 11. Kivinen kaakonpuoleinen holvikomero R23 etelään. I. Aalto. DG2925:130.

Kujan R19 alta paljastuivat holvin R26 purkamisen jälkeen jo 1994–1995 havaitut kiviset, tynnyriholvatut holvikomerot **R23** (kuva 11), jotka nyt kuitenkin saatiin paljon paremmin esiin. Holvikomerot on tehty karkeasti mutta tukevasti kivistä, eikä niitä ilmeisesti ole tarkoitettu

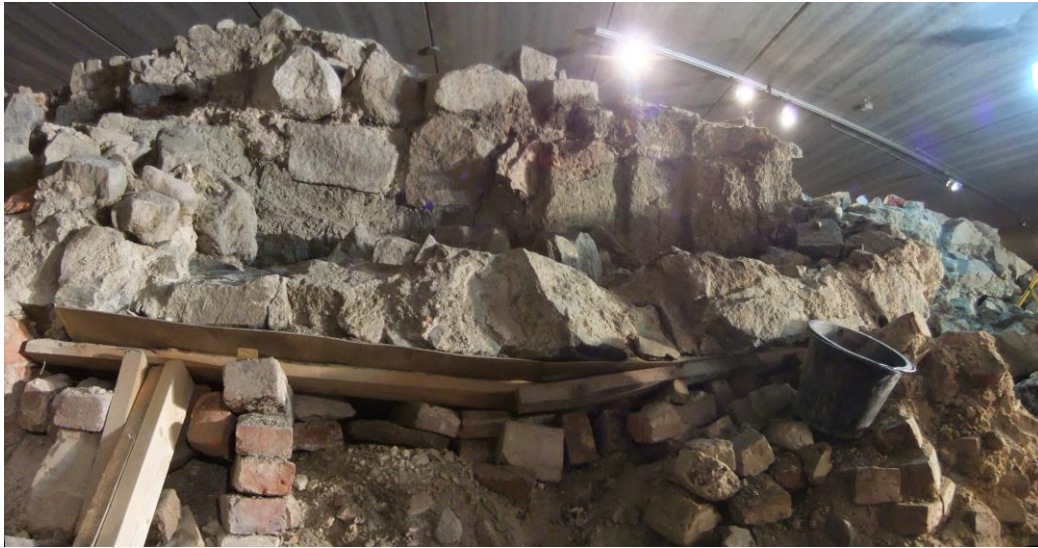
Kuva 12. Holvinjalka R19 kaakkoon. Panoraama. I. Aalto. DG2925:107.

Kellarin itäkulmassa oli säilynyt kiviholvin jalka **R009** (vuoden 2006 kaivausten R 708; kuva 12), joka

oli väliaikaisesti tuettu tiilillä ja lankunpätkillä vuonna 1994. Ratkaisu oli kuitenkin jäänyt aiottua pitkäikäisemmäksi, ja holvi oli murtuillut irti seinästä sen alisten maakerrosten kuivuessa. Tästä syystä holvinjalka otettiin konservoinnin keskiöön marraskuussa 2012, jolloin konservointitöistä vastasi Lasse Mattila (liite 4).

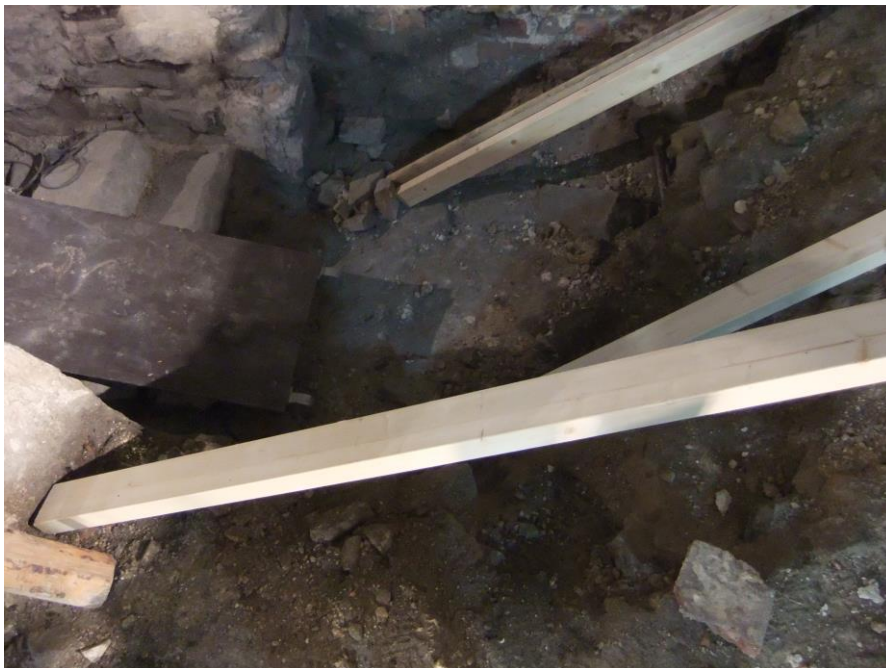
Kuva 13. Alhaalla lattiakiveys R010. I. Aalto. DG2925:115.

Kellarin K94:9 koillispuolella oli jo kaivausten alkupuolella esillä kivilattiaa **R010**, jota siistittiin paremmin esille. Lattia koostuu kookkaista kivilaaoista, ja on selvästi matalammalla kuin väliseinän koillispuolisen kellari K94:10:n lattiakiveys.

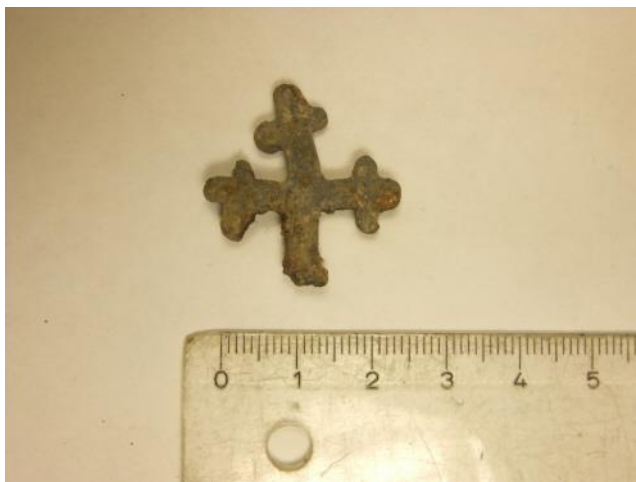
Kuva 16. Lyijyinen ristiriipus (:17). I. Aalto.

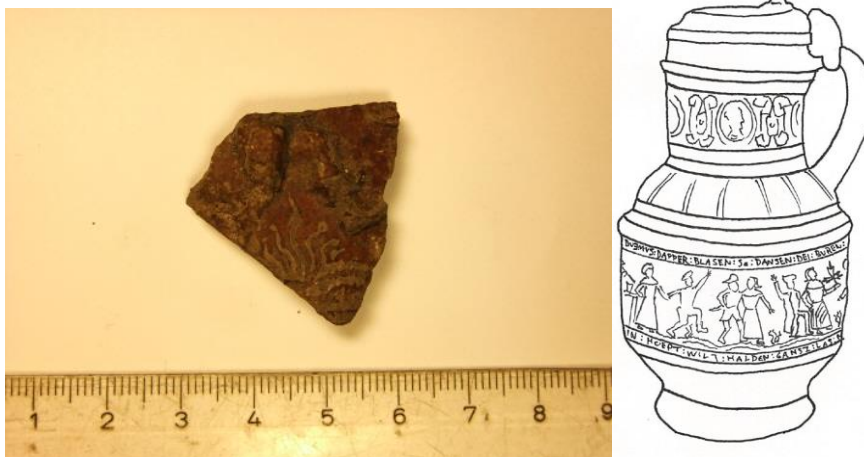
Kuva 17. Raerenilaisen kivasavisen oluttuopin pala (:193) ja havainnepiirros ehjästä tuopista. I. Aalto.

Yksiköstä M005 löytyi 11 keraamisen astian palaa (:191–197), joista 10 oli punasavea. Mielenkiintoisin yksikön keramiikkalöydöistä oli pieni ruskealasilteisen kivasavikeramiikan pala (:193; kuva 17), jonka FM Maija Helamaa tunnisti raerenilaiseksi kivasavituopin palaksi 1500-luvun lopusta tai 1600-luvun alusta. Palassa näkyvät miehen jalat, jotka kuuluvat tuoppia kiertävään, talonpoikaishäitten tansseja kuvaavaan friisiin. Yksiköstä tavatut keramiikka-astioiden palaset ovat huomattavasti isokokoisempia kuin muista yksiköistä löydetyt, ja joukossa on useampia paloja samoista astioista. Alanumeroon :194 on luetteloitu kaksi samasta punasaviastiasta peräisin olevaa ruskealasilteistä koristeltua palaa, jotka kumpikin sopivat yhteen samasta kellarista (ja ilmeisesti siis samasta maakerroksesta) 1990-luvulla talletetun palan KM95032:5432 kanssa. Samoin keltasilteinen paksu punasaviastian pohjapala :195 on selvästi samaa astiaa kuin 1990-luvulla talletettu KM95032:5426, vaikkeivät palat sovikaan yhteen. Löytyneitten palojen koko ja kuuluminen samoihin astioihin tuntuu myös osoittavan maakerroksen M005 olevan primäärissä sijainnissaan.

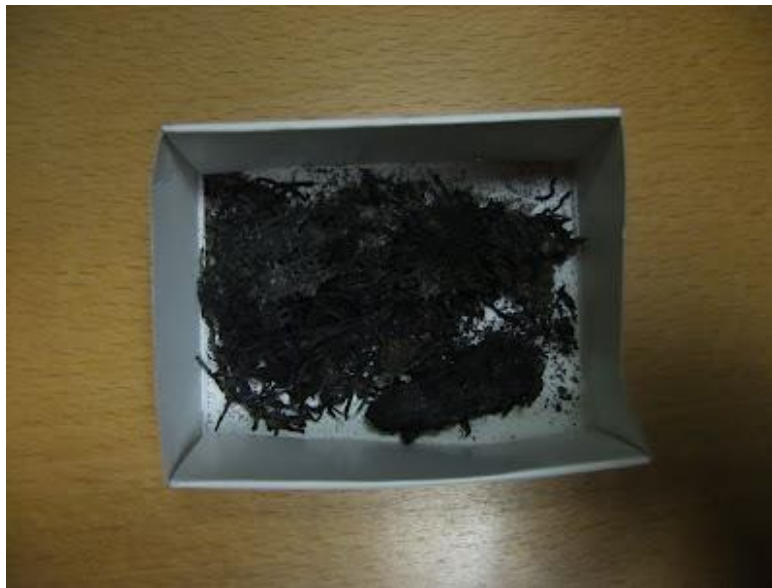
Kuva 18. Hiiltynyt tekstiili :232. I. Aalto.

Mielenkiintoisimman orgaanisten löytöjen ryhmän muodostivat hiiltyneet tekstiilinkappaleet (:231–237; kuva 18), jotka löydettiin ohuesta palorannusta. Tekstiilinkappaleet olivat vaihtelevan kokoisia ja hyvin hauraita, kaikkia langanpätkiä ei saatu seulasta pelastettua vaan ne hajosivat kosketuksesta noeksi. Tekstiili on vaatinut hiiltyäkseen optimaaliset olosuhteet, jossa se on ollut suljetussa tilassa suuressa kuumuudessa, mutta ei suoraan kosketuksessa tuleen. Tekstiilinpalat ovat ilmeisesti peräisin vaatteesta, minkä puolesta puhuu niiden yhteydessä löytynyt rautainen rengassolki (:220), jossa oli löytöhetkellä tekstiilinkappaleita kiinni. Vaatetta on ilmeisesti säilytetty puisessa arkussa tai kaapissa, sillä samasta palokerroksesta löytyi useita hiiltyneitä puunpaloja (:237), joihin oli iskostunut kiinni tekstiiliä. Toisaalta kyseessä on saattanut olla myös tekstiilivuorattu puinen esine. Joka tapauksessa löydetyt tekstiilinkappaleet ovat palttinasidoksista

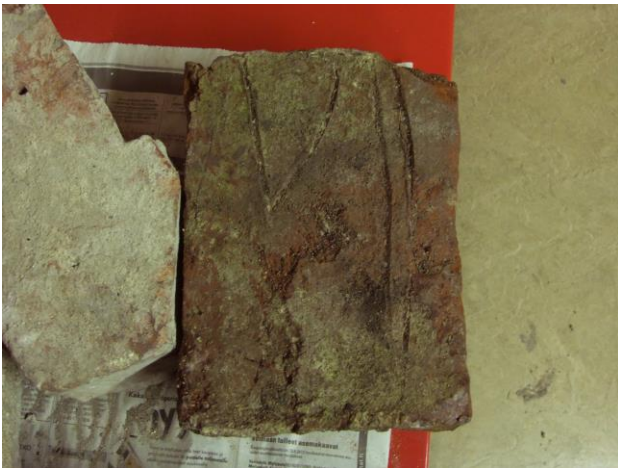
Kuva 19. Ikkunan sauvastotiili :268 sekä numerolla VII merkitty muuritiili :253. I. Aalto.

Kaivaukselta talletettiin löytöinä yhteensä 34 tiiltä (:238–271). Tiilet otettiin talteen niiden erikoisuuden (muoto- ja lattiatiilet) ja niissä olevien jälkien perusteella. Yhteensä 32 tiilessä oli ihmisen ja eläinten jättämiä jälkiä, mukaan lukien yksi tekstiilipainanteinen tiili (:238), yksi tiili jossa oli tiileen pystyyn isketyn puukon jälkiä (:258) sekä kaksi tiiltä, joihin oli ennen polttoa piirretty roomalaisin numeroin luku VII (:253–254; kuvat 19 ja 20). Roomalaisissa numeroissa V oli tehty siististi, mutta viivat II oli tehty paljon V:tä pidempinä sutaisuina. Vastaavia numeroituja tiiliä ei ilmeisesti juuri tunneta Euroopasta ainakaan Saksasta, Puolasta tai Belgiasta.¹¹ Kyseessä voisi olla poikkeuksellinen tiilentekijän merkki tai esimerkiksi tiilierän tunnus.

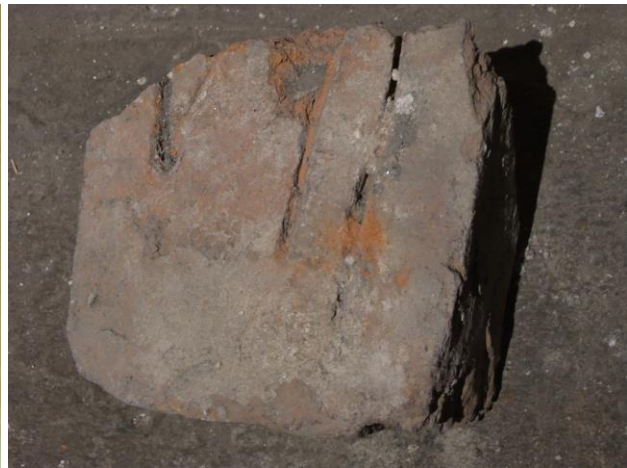
Kuva 20. Numerolla VII merkitty muuritiili :254. I. Aalto.

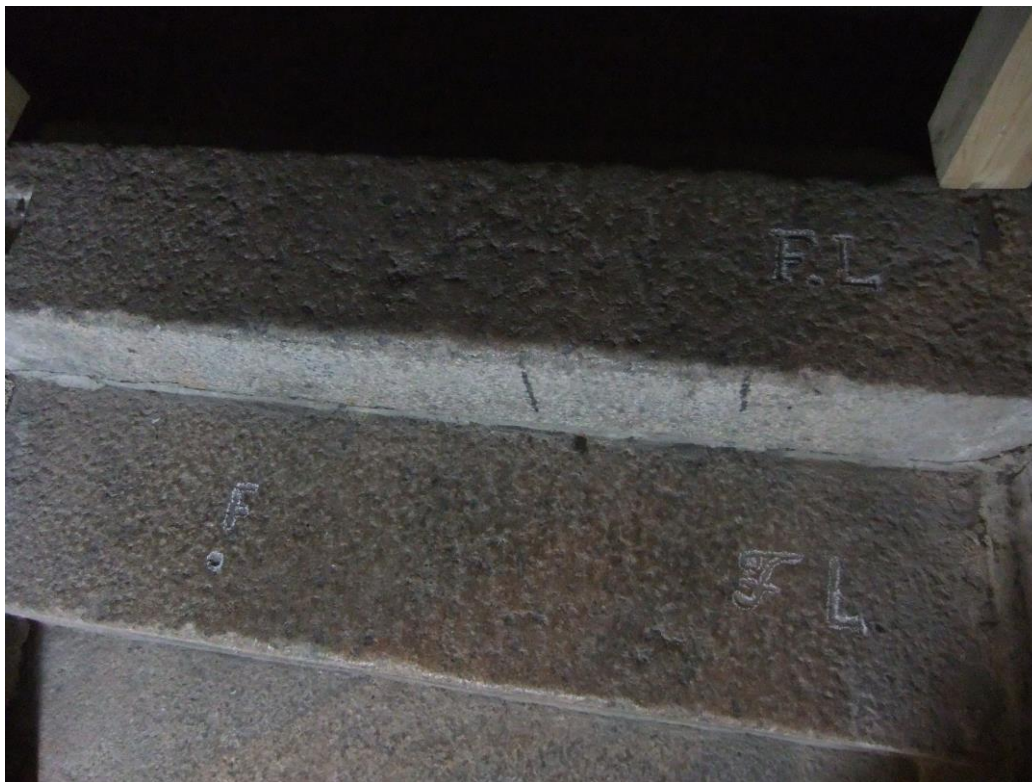
Kuva 22. Kellarista K93:1 Luostarin jokikadulle johtavien portaiden kirjainhakkaukset liidulla vahvistettuina. I. Aalto. DG2925:135

Vuoden 2012 kaivausten aikana havaitsi Elina Helkala Auran kylpylaitokseen (toiminnassa 1874–1907) kuuluneesta kellarista K93:1 kylpylaitoksen pihakiveykselle ja nykyään Luostarin jokikadulle johtavan portaikon kivirapuissa hakattuja nimikirjaimia (kuva 22). Hakkauksia on kolme, ja ne sijaitsevat ylimmässä ja keskimmaisessä kolmesta kivirapusta. Rappuihin on allekkain hakattu kirjaimet *FL*, ja keskimmäisen rapun vasemmassa laidassa on yksinäinen epämääräinen *f*, jonka alla on pyöreä kuoppa. Ylemmässä rapussa olevat merkit on tehty huomattavan paljon selkeämmin kuin alemman rapun kirjaimet.

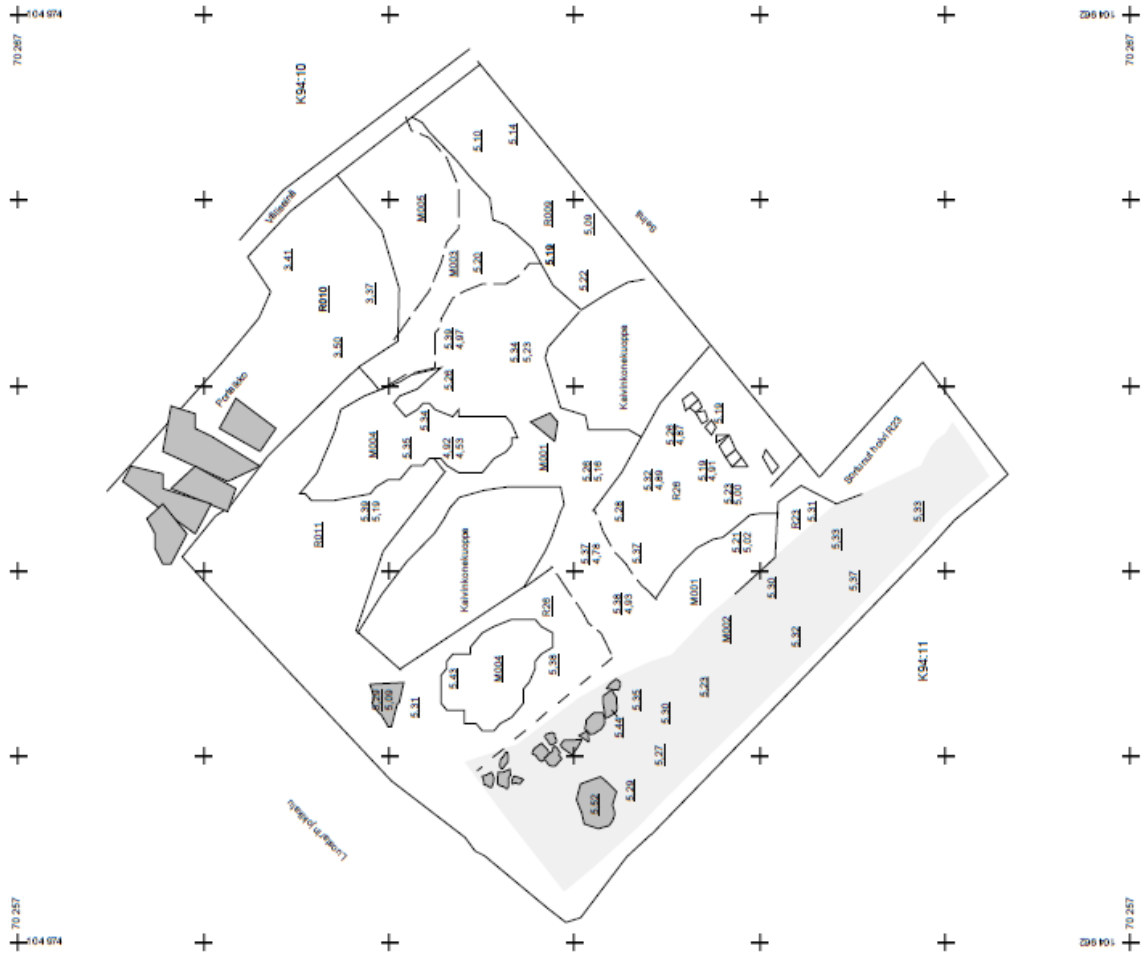
TURKU II/1/3, Rettigin tontti, Aboa Vetus -museon alue	
Hannele Lehtonen 2012	K94:9
Kellari K94:9 taso 1	
Kartta 1	
Arkisto: Museovirasto. Arkisto	MK 1:75
Karttiolus Ilari Aalto, Kim Krappala, Nina Manninen, Madeleine Simon-Bellamy, Aleksi Remsu 2012	Puhtaaksiporto Ilari Aalto 2013
Aboa Vetus & Ars Nova

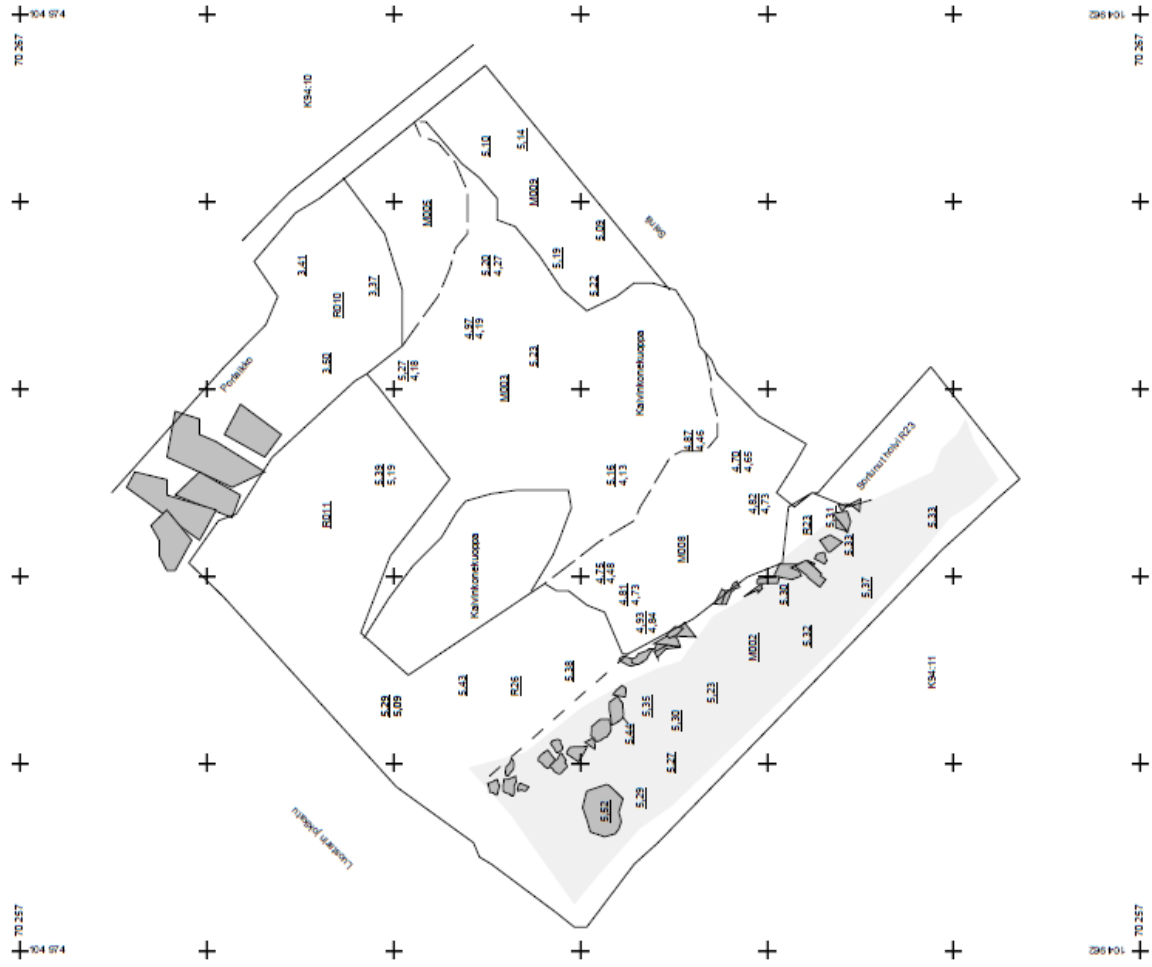
TURKU II/1/3, Rettigin tontti, Aboa Vetus -museon alue	
Hannele Lehtonen 2012	K94:9
Kellari K94:9 taso 3	
Kartta 3	
Arkisto: Museovirasto. Arkisto	MK 1:75
Kartoitus Ilari Aalto, Kim Krappala, Nina Manninen, Madeleine Simon-Bellamy, Aleksi Remsu 2012 Ilari Aalto 2013	
Aboa Vetus & Arts Nova

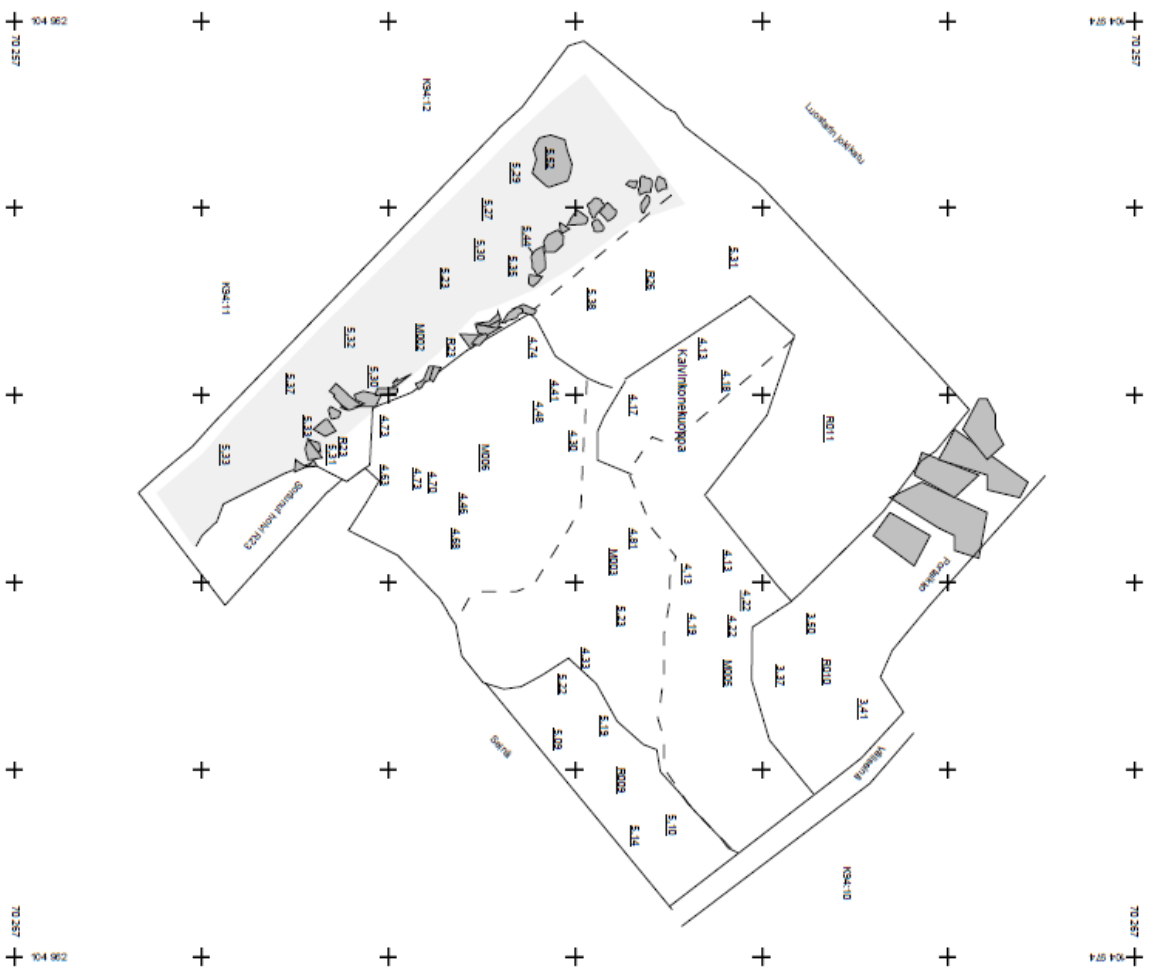
TURKU II/1/3, Rettigin tontti, Aboa Vetus -museon alue	
Hannele Lehtonen 2012	K94:9
Kellari K94:9 taso 4	
Kartta 4	
Arkisto: Museovirasto, Arkisto	MK 1:75
Kartoius Ilari Aalto, Kim Krappala, Nina Manninen, Madelaine Simon-Bellamy, Aleksi Remsu 2012	Puhtaaksi piirto Ilari Aalto 2013
Aboa Vetus & Ars Nova

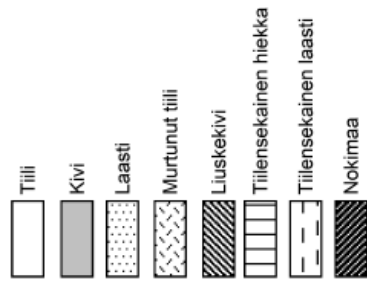
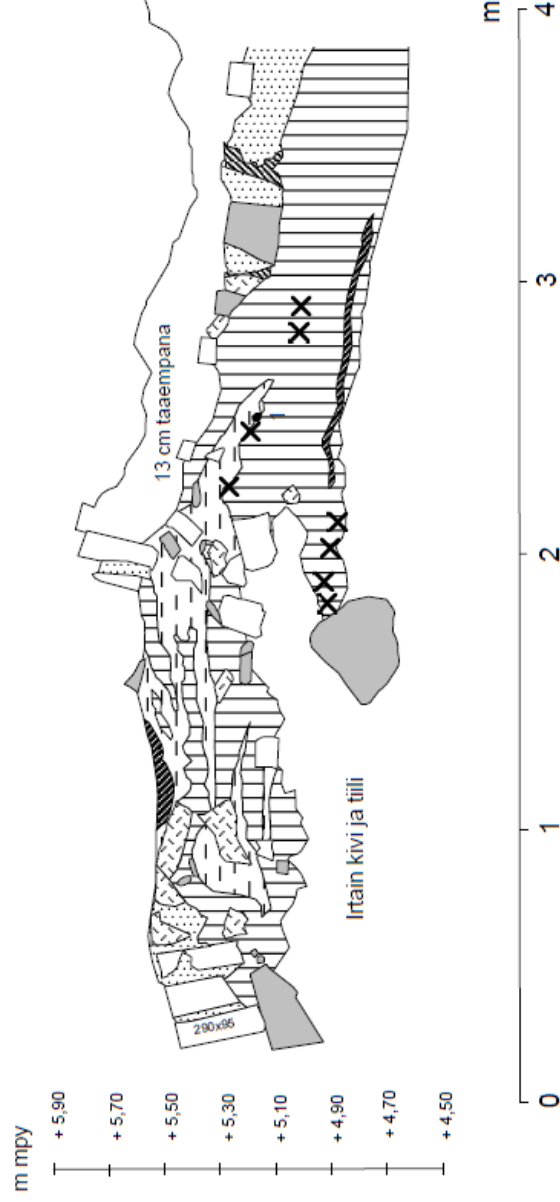
TURKU II/1/3, Rettigin tontti, Aboa Vetus -museon alue	
Hannele Lehtonen 2012	K94:9
R26:n alainen profiili lounaaseen	
Kartta 5	
Arkisto: Museovirasto, Arkisto	MK 1:25
Kartoitus Ilari Aalto 21.6.2012 Puhtaaksipiirto Ilari Aalto 2013	
Aboa Vetus & Ars Nova

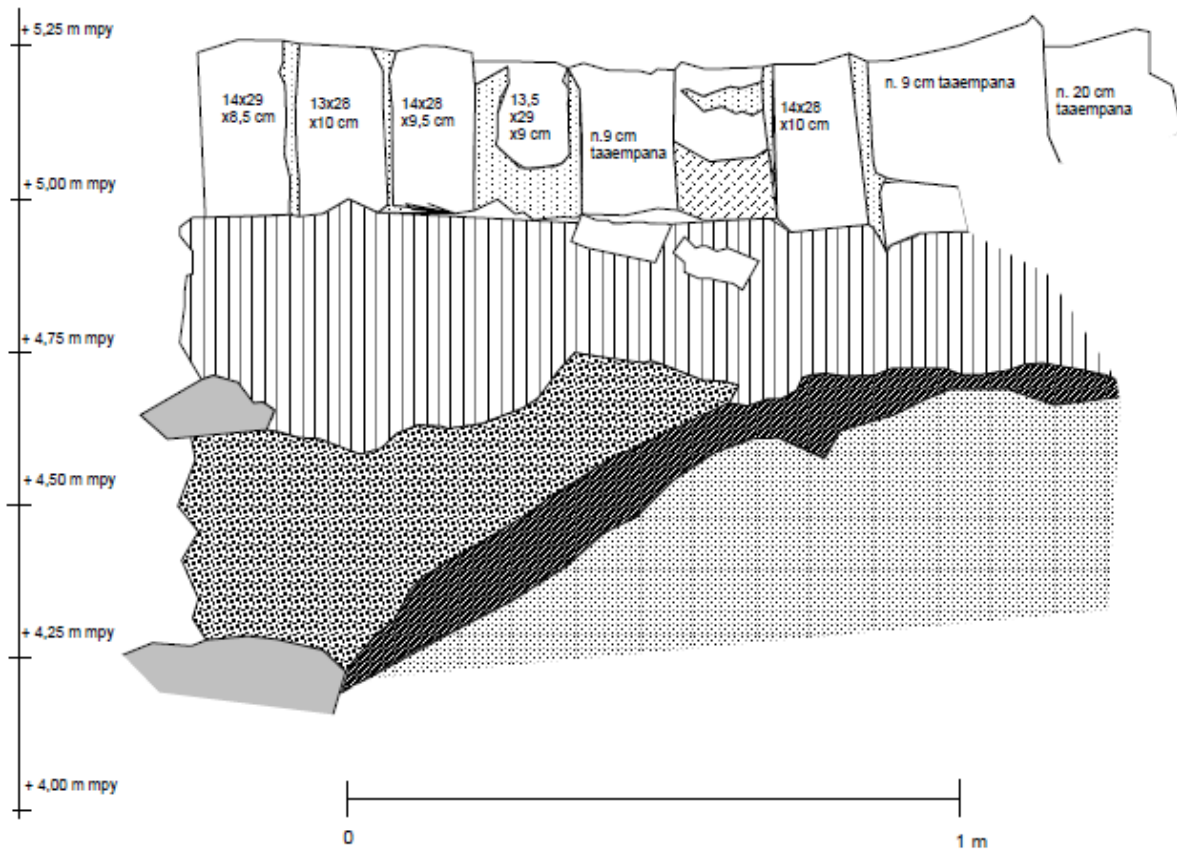
TURKU III/1/3, Rettigin tontti, Aboa Vetus -museon alue	
Hannele Lehtonen 2012	K94:9
R26:n alainen profiili kakkoon	
Kartta 6	
Arkisto: Museovirasto. Arkisto	MK 1:10
Kartoitus Ilari Aalto 2.10.2012	Puhtaaksipiirto Kim Krappala 2013
Aboa Vetus & Ars Nova

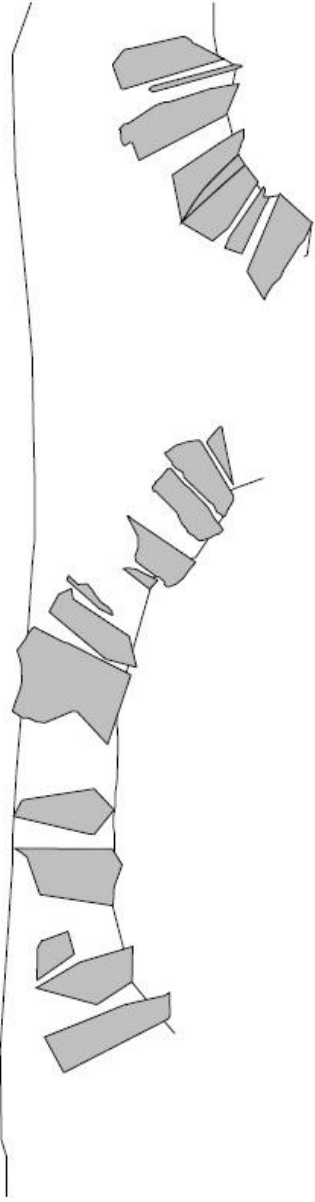
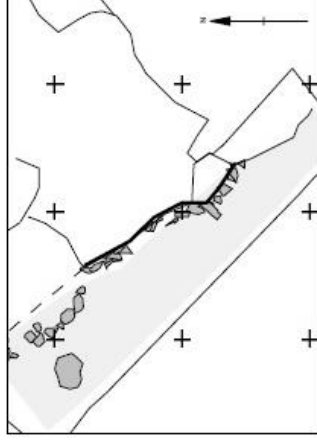
TURKU II/1/3, Rettigin tontti, Aboa Vetus -museon alue	
Hannele Lehtonen 2012	K94:9
Holvikomerot R23 lounaaseen	
Kartta 7	
Arkisto: Museovirasto. Arkisto	MK 1:15
Kartoitus Ilari Aalto ja Kim Krappala 2012	Puhtaaksipiirto Ilari Aalto 2013
Aboa Vetus & Ars Nova
