## Kirkkonummi Alisgård

Hylätyn sotilasvirkatalon tarkkuusinventointi 27.11.2012

# Inventointiraportti

### Hylätyn sotilasvirkatalon tontin inventointi

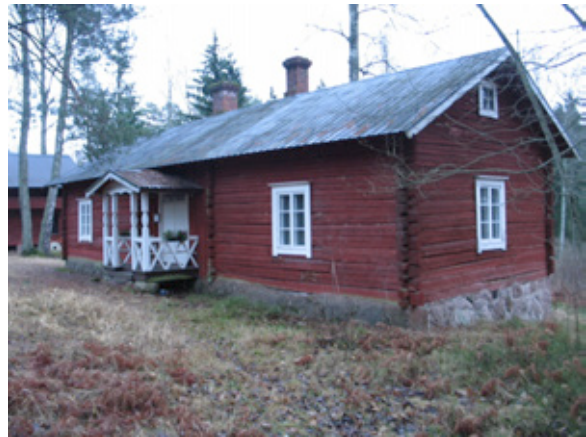
*KUVA 1. Alisgård. Aliksen vanha päärakennus toimii nykyään kotiseutumuseona Lapinkylässä.*

Aliksen tontilla tiedettiin olevan rakennusten perustuksia jo ennen inventointia. Kunnan pohjakartta-aineistoon oli mitattu rakennusten kivijalkoja ja kellareita. Aliksen tilan päärakennus siirrettiin pois paikalta 1950-luvulla ja se toimii nyt uudessa sijainnissaan muutaman kilometrin päästä kotiseutumuseona (ks. kuva 1). Jo 1900-luvun alussa Aliksesta siirrettiin aitta museokäyttöön Kirkkonummen silloiseen kotiseutumuseoon Gammel-Tinaan. Tämä aitta kuitenkin tuhoutui Porkkalan vuokrauden aikana (Backman, julkaisematon).

Aliksen tilan päärakennus siirrettiin pois alkuperäisestä sijainnistaan 1950-luvulla. Rakennus on edelleen olemassa ja toimii vuodesta 1956 Kirkkonummen kotiseutumuseona. Siirrosta ei ole säilynyt dokumentaatiota kotiseutuyhdistyksen arkistossa, mutta päätös perustaa Pohjois-kirkkonummeen kotiseutumuseo 1950-luvulla liittyy Porkkalan vuokrakauden historiaan. Kirkkonummen vanha kotiseutumuseo, Gammel-Tina, joka oli toiminut museona vuodesta 1913, jäi vuokra-aikana rajan taakse, ja tuhoutui suurimmaksi osaksi. Tämän takia kotiseutuyhdistys perusti uuden museon Lapinkylään, johon siirrettiin Aliksen talon lisäksi Evitskogin Tomasaksen luhti.

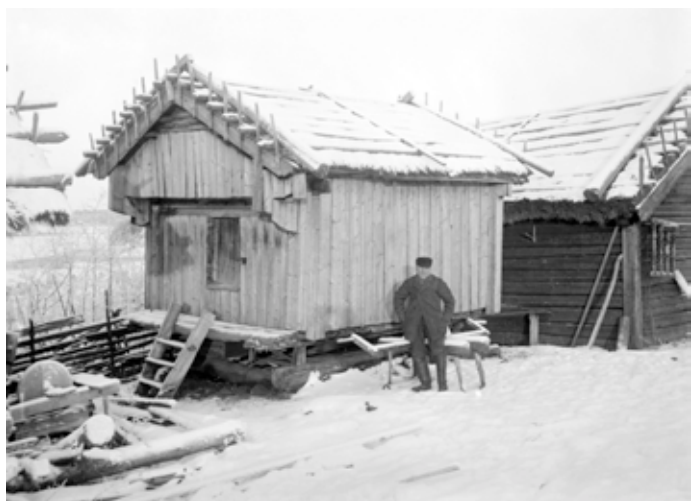
*Kuva 2. Aittoja Aliksen pihalla 1910-luvun alussa. Kuvan henkilöstä ei tietoa, mahdollisesti silloinen vuokralainen Viktor Wilhelm Löfman. Valokuvaaja Gabriel Nikander. Svenska litteratursällskapet, Folkkultursarkivet.*

Aliksesta oli jo Gammel-Tinan museon aikana siirretty aitta museo-alueelle. Gabriel Nikander, joka 1910-luvun alussa teki kansatieteellisiä tutkimusmatkoja m.m. Uudellamaalla, Ahvenanmaalla ja Turun seudulla, vieraili myös Evitskogissa. Nikander valokuvasi aittarivi Aliksen pihalla (Kuva 2), ja hänen kehotuksesta kuvassa oleva aitta myytiin Kirkkonummen vastaperustetulle kotiseutumuseolle vuonna 1913.

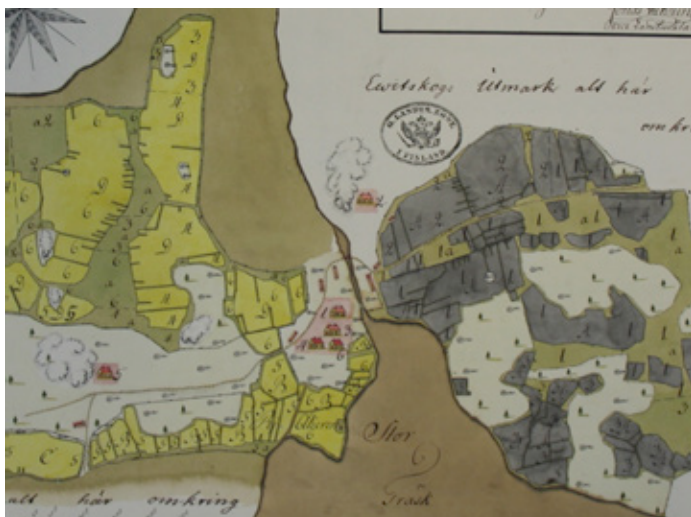
Kuva 4. Vuoden 1764 kartassa Alis sijaitsee erillään, Evitskogin kyläkeskuksesta pohjoiseen. KA/MMH.

Ennen isojakoa Evitskogin kylän tiivisti asuttu keskus on sijainnut nykyisen Näckelsin tontilla, Aliksesta etelään (Kuva 3). Vuonna 1765 tehdyn kartan mukaan kylän keskusalueella sijaitsi Tomasas, Näckels (Nägels) Jofs ja Eskils. Alis ja Ollas sijaitsi jo silloin omilla tonteillaan (Kuva 4. /KA MMH B19 13/3-4).

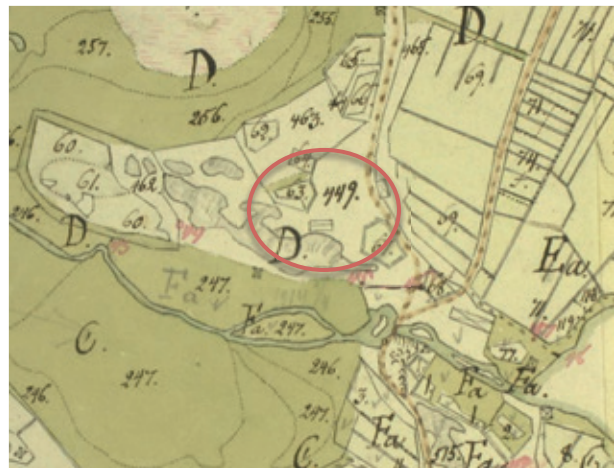
Kuva 5. Aliksen tonttimaan (ympäröity) vuonna 1802 tehdyssä kartassa. KA/MMH

1700- ja 1800-luvun kartoissa tämä sivurakennusten runsaus ei näy. Vuoden 1802 karttaan (Kuva 5) on piirretty vain pitkänomainen päärakennus, joka sijaitsee kallion suuntaisesti ja vieressä. Pellon vieressä on kuitenkin toinen rakennus. Reilu vuosisata myöhemmin, vuonna 1926, tehtiin taas kartta Aliksen tilasta. Tässä kartassa päärakennus sijaitsee kallion vieressä, länsipääty kalliolle päin. Vuoden 1926 karttaan (Kuva 6) on tonttimaan yhteyteen merkitty päärakennuksen lisäksi ainakin viisi pienempää ja yksi isompi rakennus, todennäköisesti navetta. Kartasta on olemassa eri arkistoissa eri versioita (Metsähallituksen, asutushallituksen, ja maanmittauslaitoksen arkistot), ja pienten talousrakennusten karttojen mukainen sijainti vaihtelee hieman.

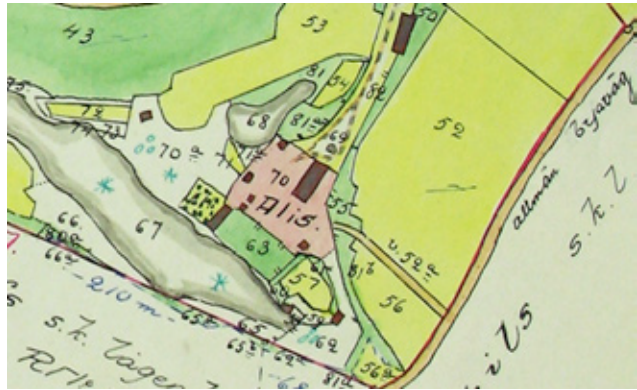
Kuva 6. Alis. Tonttimaa vuoden 1926 kartassa.  
KA/MMH

Aitanpohjia ei voida liittää 1700-luvun sotilasvirkatalon toimintaan, vaan ne ovat todennäköisesti ollut käytössä vasta 1800-lopulla tai 1900-luvun alussa. Vuoden 1926 kartassa nähdään että tällä paikalla on rakennuksia. Voidaan todeta katselmuspöytäkirjojen perusteella että 1700-1800 luvun miespihan aitta oli noin puolet pienempi kuin havaitut aitanpohjat, eli n 3 x 3 m, ja sekin uusittiin 1800-luvun puolessa välissä. Gabriel Nikanderin kansatieteellisellä tutkimusmatkalla valokuvattu aittarivi 1910-luvun alussa (Kuva 2), on sen sijaan todennäköisesti sijainnut tällä paikalla. Valokuvassa näkyvä avara maisema voisi olla aittaperustuksien pohjoispuolella oleva (nykyään umpeen kasvanut) mäki ja sen alapuolella avautuva Stor-Lonoksin järvi.

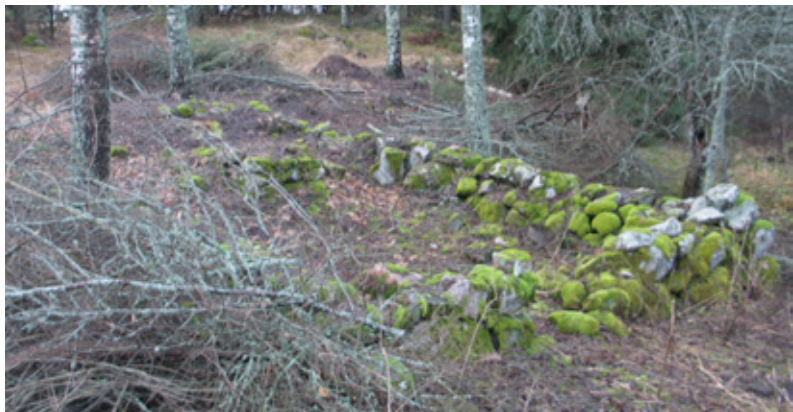
Kuva 7. Aliksen päärakennuksen kivijalan itäpääty.

Alueen länsiosassa, aivan avokallion itäpuolella, sijaitsee n. 15 x 5m kokoinen kivijalka. Tämä kivijalka on kuulunut siihen asuinrakennukseen, joka nyt toimii kotiseutumuseona. Rakennus on mitattu kunnan pohjakartta-aineistoon, mutta maastossa havaittu kivijalka on pidempi kuin kartassa oleva. Tämä johtuu ilmeisesti siitä, että kivijalan länsipääty on osittain peittynyt maan alle.

Kivijalassa voidaan havaita kaksi erilaista talonperustustyyppiä. Länsiosassa on n 5 m pitkä maalla täytetty ns. multapenkkiperustus, ja tämän sisällä iso romahtanut uuninperustus koillisnurkassa. Itäosassa (ks. kuva) on noin 10 m pitkä ns. rossipohjalattialle tarkoitettu kivijalka, jossa ilma on päässyt tuulettamaan talon pohjaa. Itäosan keskellä, tai hieman keskikohdasta itään on pieni 1,5 x 1,5m uuninperustus.

Aliksen tilalle rakennettiin uusi päärakennus vuonna 1827, ja kentällä havaittu kivijalka voidaan liittää tähän rakennukseen. (KA/Asutushallituksen arkisto 349). Katselmuksista ilmenee että päärakennuksen toisessa päässä oli pakarintupa, jossa oli leivinuuni, ja toisessa päässä vierastupa jossa oli kaakeliuuni. Näiden välissä oli pienempi kamari ja eteinen, eli kyseessä on paritupa. Katselmuspöytäkirjojen huonejako näyttää täsmäävän hyvin kenttähavaintojen kanssa. Iso uuninpohja rakennuksen länsipuolella on liitettävissä

pakarintupaan, ja pieni uunin-pohja itäpuolella kaakeliuuneihin jotka katselmusten mukaan löytyivät sekä vierastuvasta että kamarista.

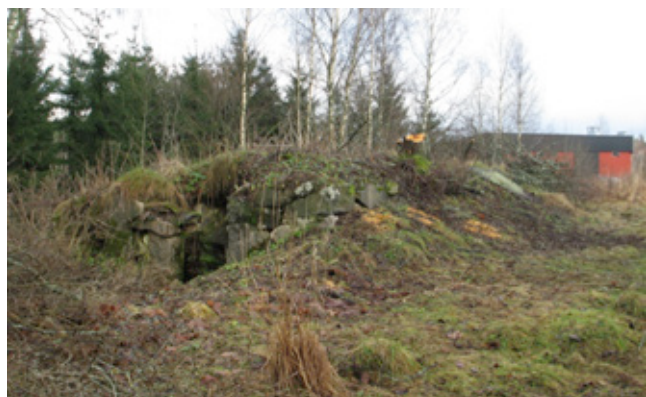
Kuva 9. Kivikellari kuvattuna lännestä

Päärakennuksen kaakkoispuolella sijaitsee osittain romahtanut holvattu kivikellari. Rakenne on n 5 x 3 m. Tämäkin rakenne löytyy katselmuspöytäkirjoista.

Alun perin kellari oli yksinkertainen kivrakennelma, jossa oli lankkukatto. 1800-luvun puolenväliin menneessä kellari oli mennyt niin huonoon kuntoon että joskus vuosien 1848 ja 1852 välissä kellaria on purettu ja jälleenrakennettu, ilmeisesti samaan paikkaan. Tällöin kellariin on myös tehty holvikatto.

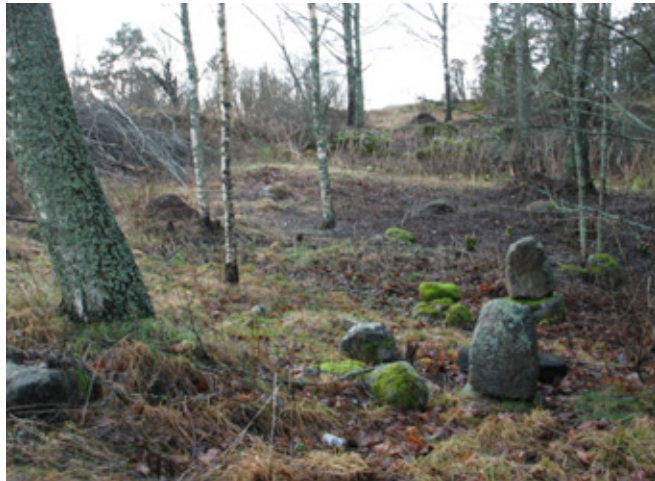
*Kuva 10. Aittojen perustuskiviä. Kuvattu idästä.*

Inventoinnin yhteydessä havaittiin myös kiviriviä jotka pystyttiin tulkitsemaan aittojen perustuskiveyksiä. Kahdessa paikassa kiviä oli kaksi päällekkäin, ilmeisesti koska aitan pohjoisseinä oli ollut alamäessä. Paikalla on joko ollut kaksi n. 6 x 5 m kokoista aittaa vierekkäin tai yksi isompi, n. 6 x 10 m.

Toisessa (KK6) tuli vastaan paljon romumetallia, ilmeisesti tähän oli jätetty roskaa n. 1900-luvun puolessa välissä tai myöhemmin. Roskakerros oli n 15 cm ja sen alta tuli puhtaanoloinen pohjamaa, punertava hieno hiekka. Toisessa koekoupassa (KK7) tuli vastaan luonnollisen oloinen metsämaannos. Aitanpohjien kaakkoiskulmassa oli havaittavissa tiilikeskittymä, todennäköisesti jonkinlainen purkukerros.

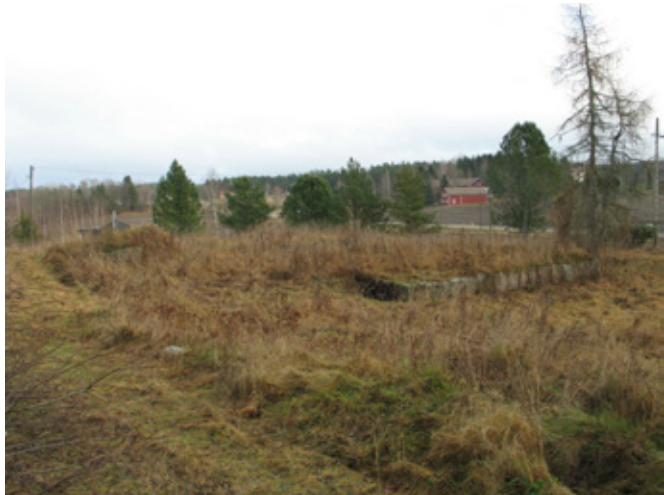
*Kuva 11. Navetan raunio. Kuvattu luoteesta.*

Alueella, johon nyt suunnitellaan omakotitaloa, sijaitsee navetan raunio. Navetan kivijalka koostuu isoista neliskulmaisista kivistä, jossa oli porattuja reikiä, ja seassa betonia. Navetta oli kaksiosainen, se koostui kahdesta erillisistä kivijalasta, jossa on ilmeisesti ollut yhteinen heinävintti. Rakennusten välissä oli todennäköisesti lantapihana toiminut alue ja ramppi, joka on aikoinaan johtanut navetan ylisille.

Navetta on merkitty 1926 karttaan, ja Sigbritt Backmanin selvityksen mukaan tämä rakennus on peräisin vuodelta 1906 ja hylätty 1900-luvun puolessa välissä (Backman, julkaisematon). Edelleen pystyssä oleva, nykyisin konehallina toimiva rakennus tontin itäosassa on ilmeisesti korvannut tämän navetan.

Inventoinnin yhteydessä tehtiin koekuoppia navetan raunion ympärille, niistä kävi ilmi että maakerrokset navetan ympäristössä ovat sekoittuneet, koekuopista löytyi runsaasti 1900-luvun löytöjä. Jos tällä alueella on ollut vanhempaa asutusta, näyttää siltä että navetan rakentaminen ja muu 1900-luvun toiminta on jo tuhonnut arkeologisesti kiinnostavat kerrokset.

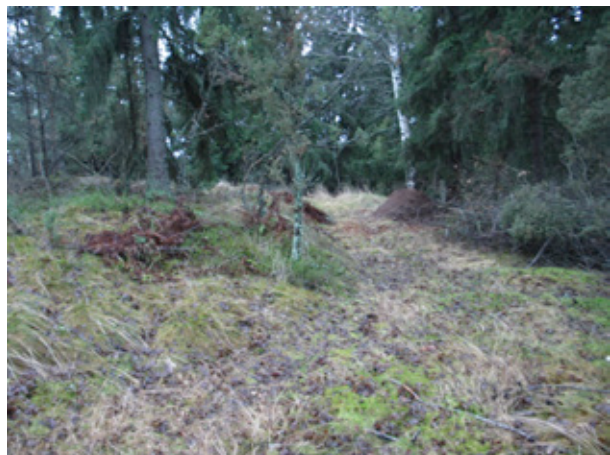
*Kuva 12. Metsässä näkyvä historiallinen tielinjaus. Kuvattu etelästä.*

Metsässä kivijalan länsipuolella menee metsätie, joka löytyy myös historiallisesta kartta-aineistossa.

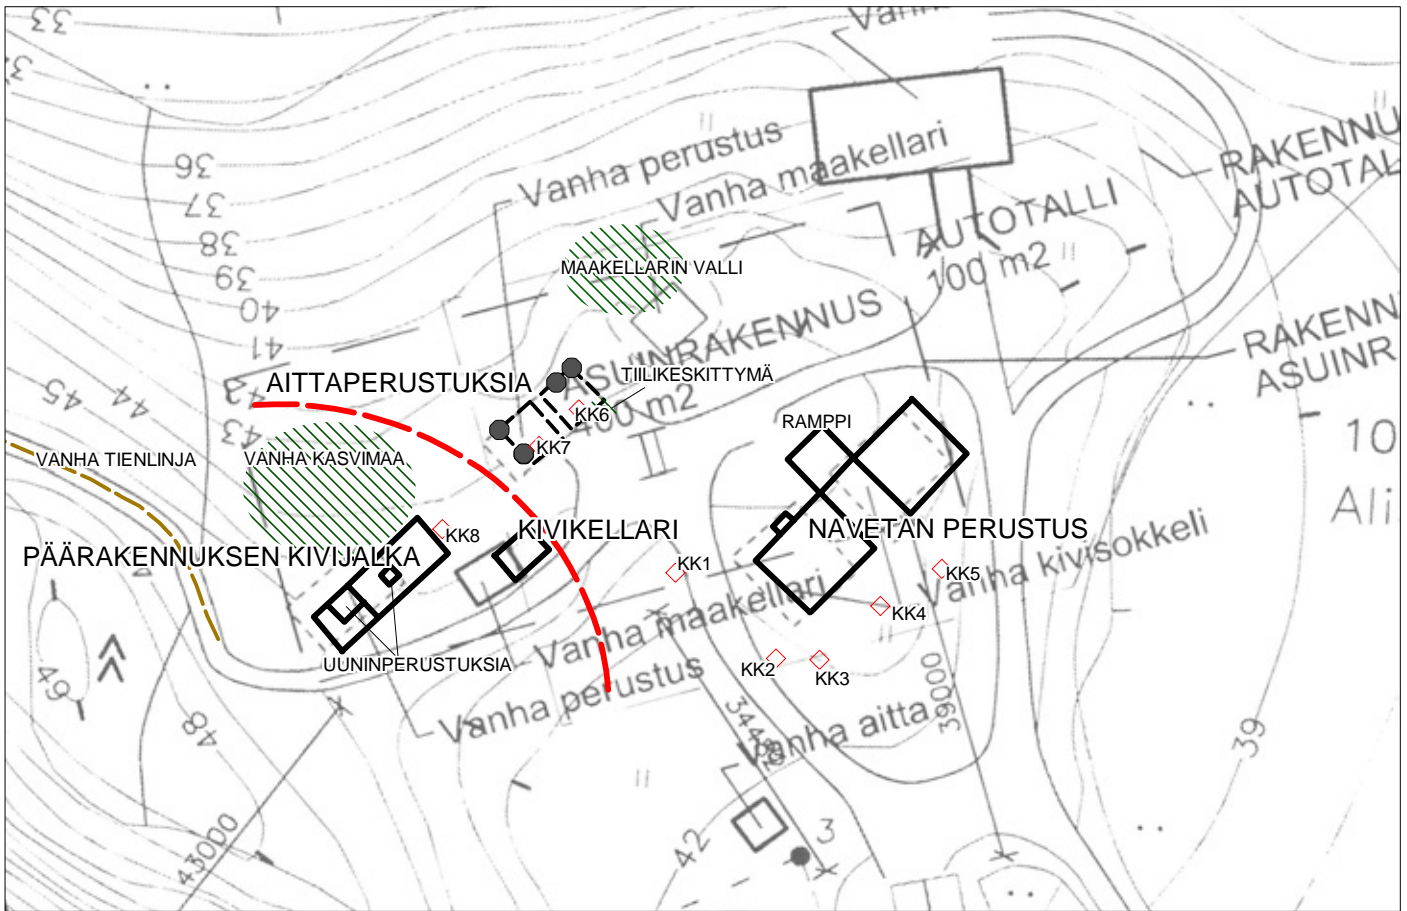
### INVENTOINTIKARTTA

Perustuu 27.11.2012 tehtyihin kenttähavaintoihin ja GPS-mittauksiin

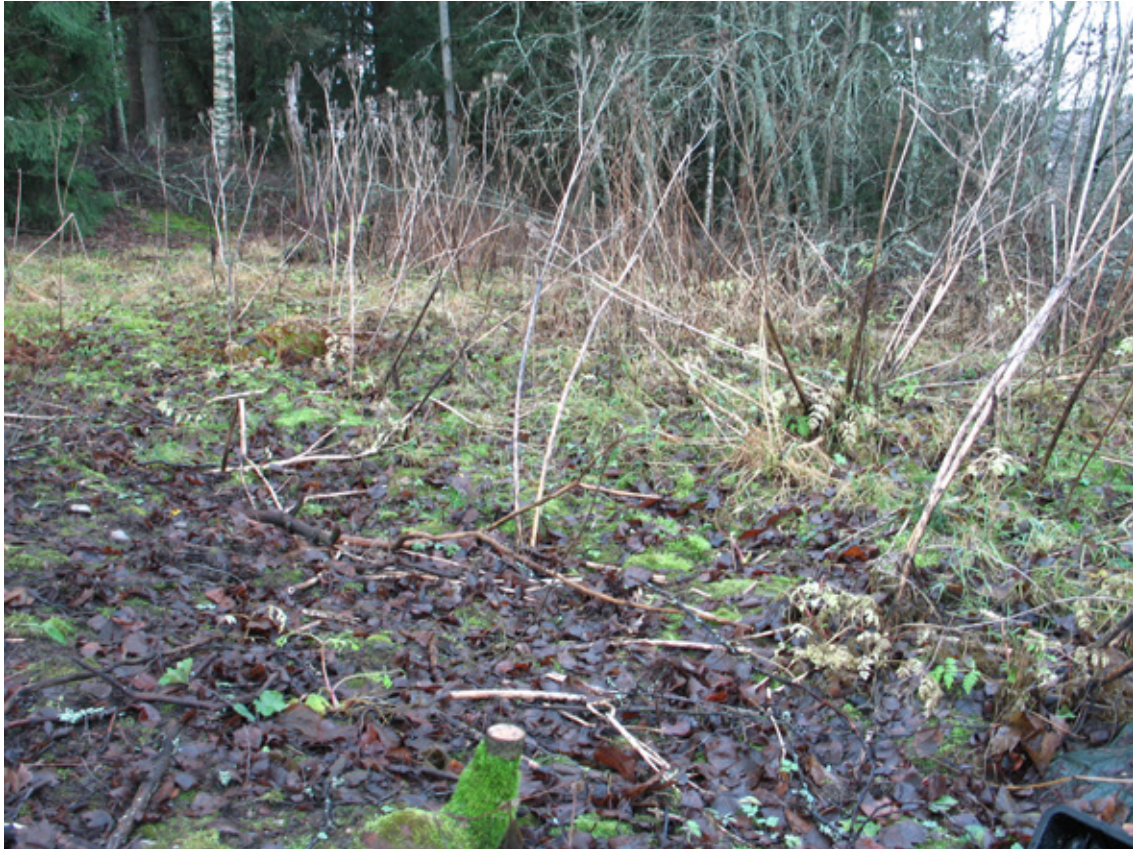
Kuva 6. Vanha pelto päärakennuksen pohjoispuolella

Rakennuspohjien lisäksi havaittiin että päärakennuksen kivijalan vieressä oli vanha kasvimaata, jossa edelleen näkyy kynnön jäljet. Tässä kohtaa on siis oletettavasti kerrokset sekoittuneet ainakin kyntösyvyydelle.
