Koljonvirran  
taistelun 27.10.1808  
aikaisen sillan  
paikka ja  
rakenne

Pekka Honkakoski

Pekka Honkakoski  
Sonkajärvi, 2008

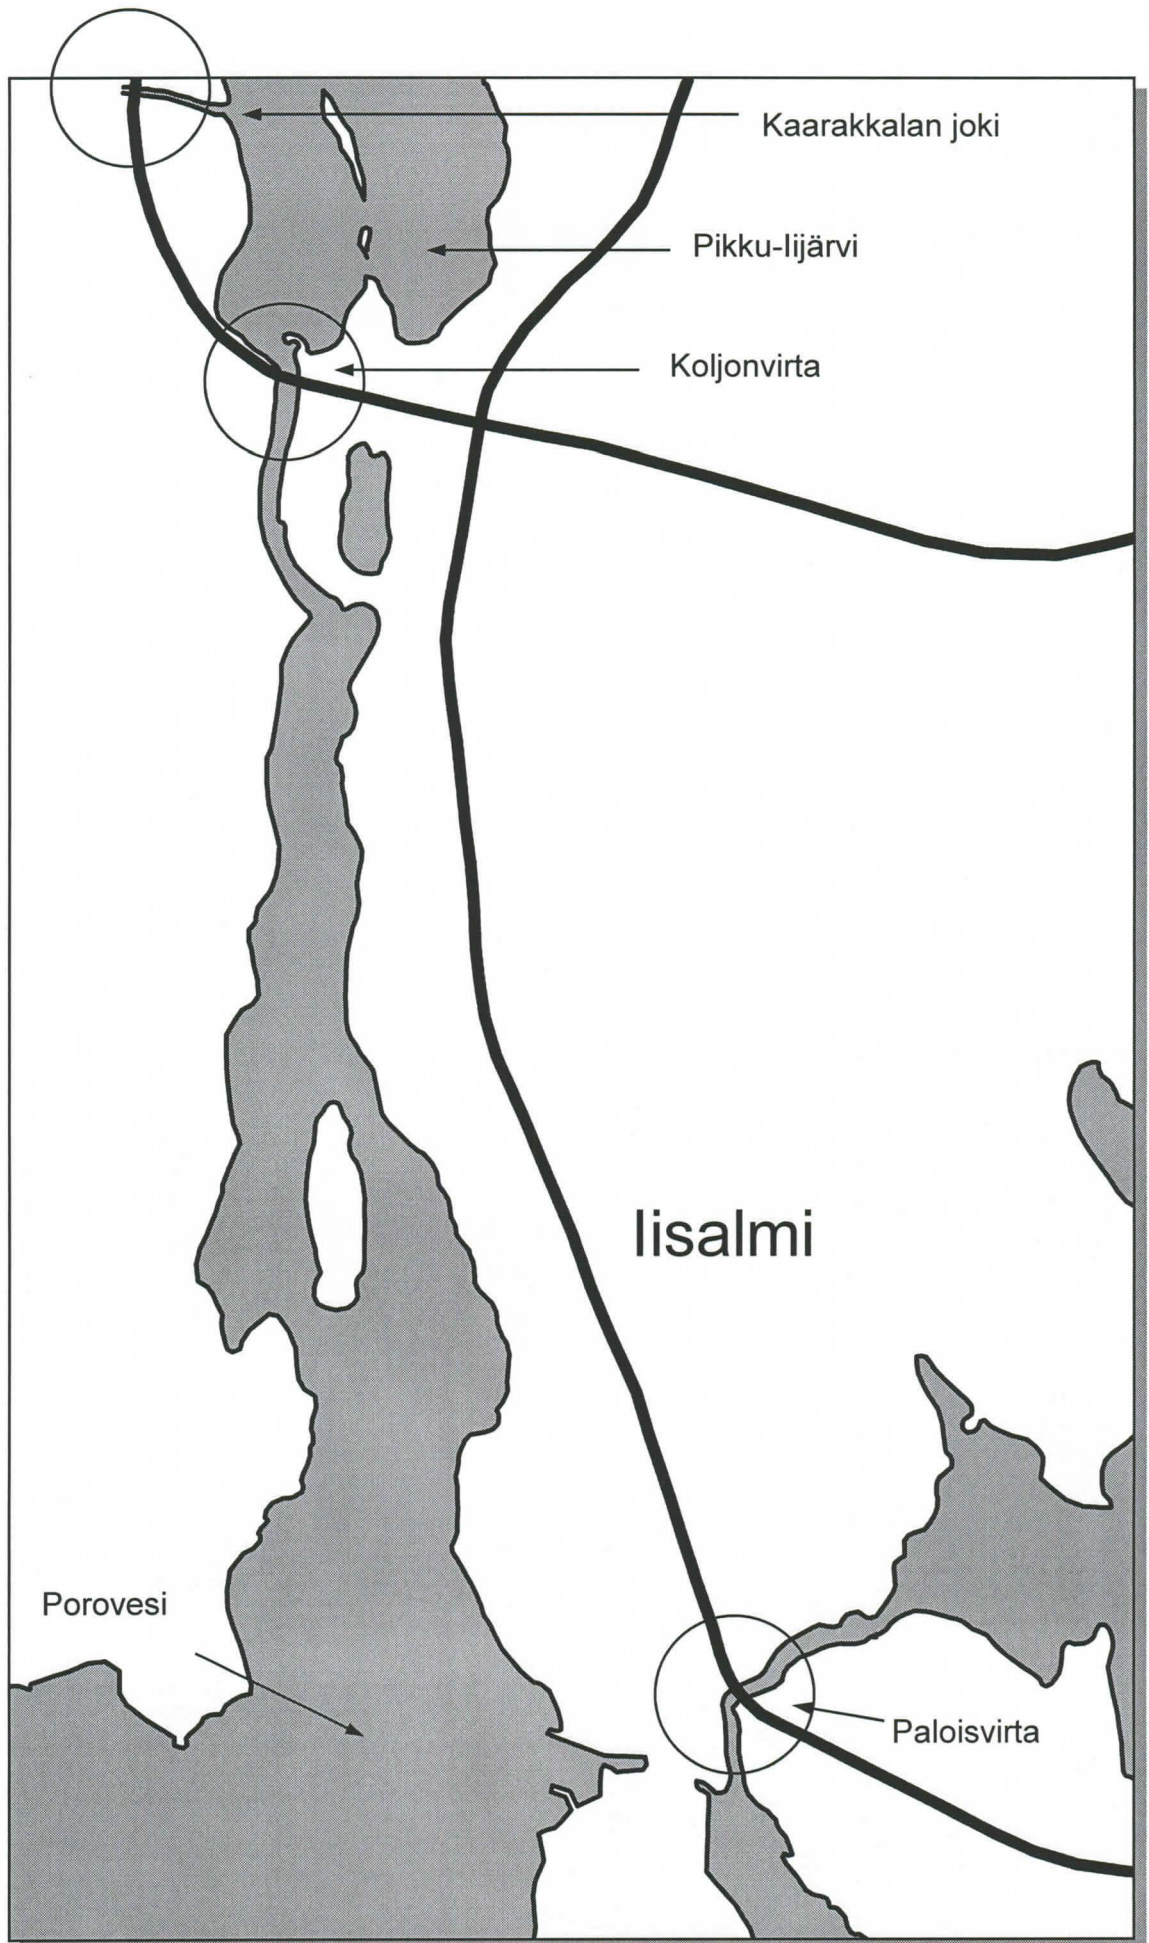
Koljonvirran ja Paloisvirran sillat. Kartan pohjoisreunassa näkyy Kaarakkalan joen silta. Piirros peruskartan mukaan 2008, PH.

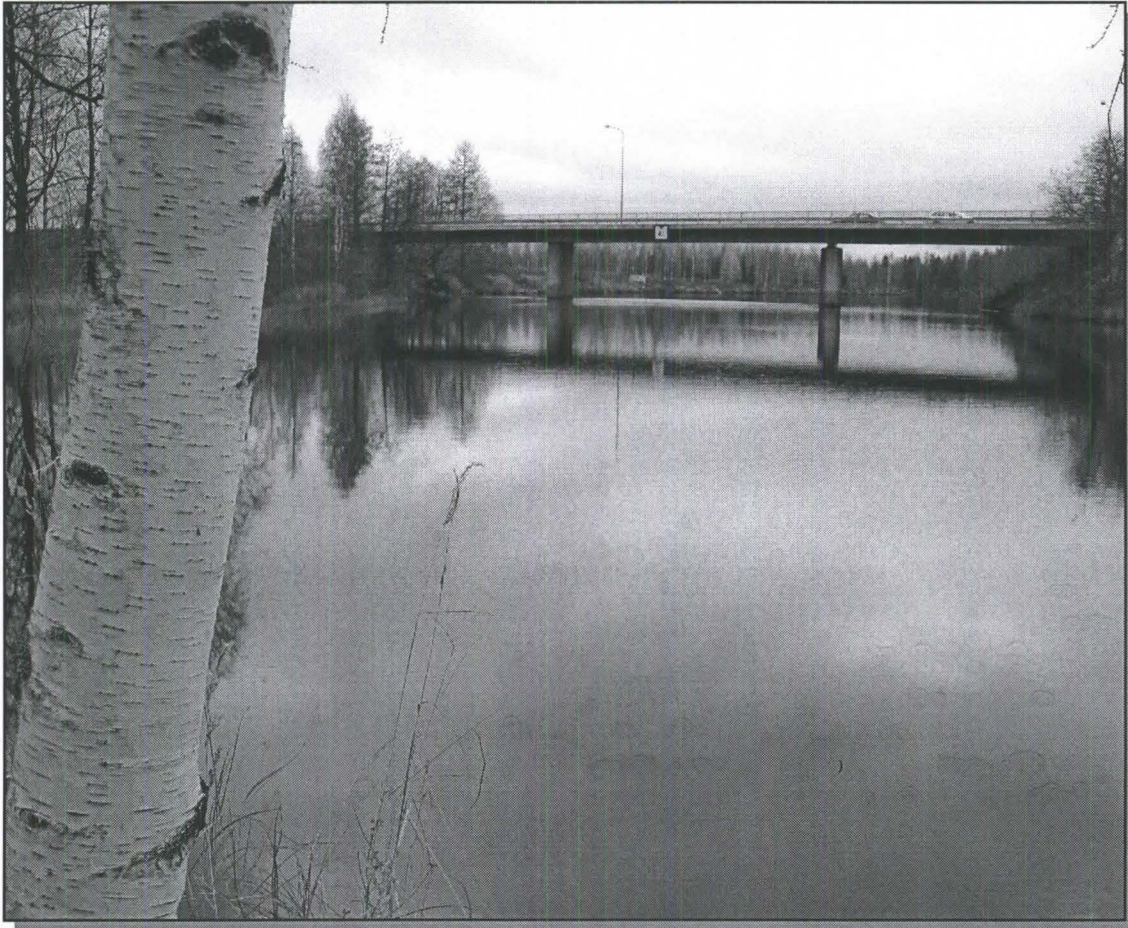
## VUODEN 1971 SILTA

Entisten siltojen paikat on helpoin ymmärtää lähtemällä liikkeelle nykyisestä vuonna 1971 valmistuneesta sillasta ja etenemällä kohti 1800-lukua niin pitkälle kuin se on mahdollista.

Nykyisessä sillassa on kaksi teräsbetonista silta-arkkua keskellä virtaa. Sil-  
lan kaidepilareissa on betoniin valettuna vuosiluku 1971.

Koljonvirran nykyinen silta Ristisaaresta etelän- ja myötävirran suuntaan katsottuna. Valokuva 19.10.2008 PH.

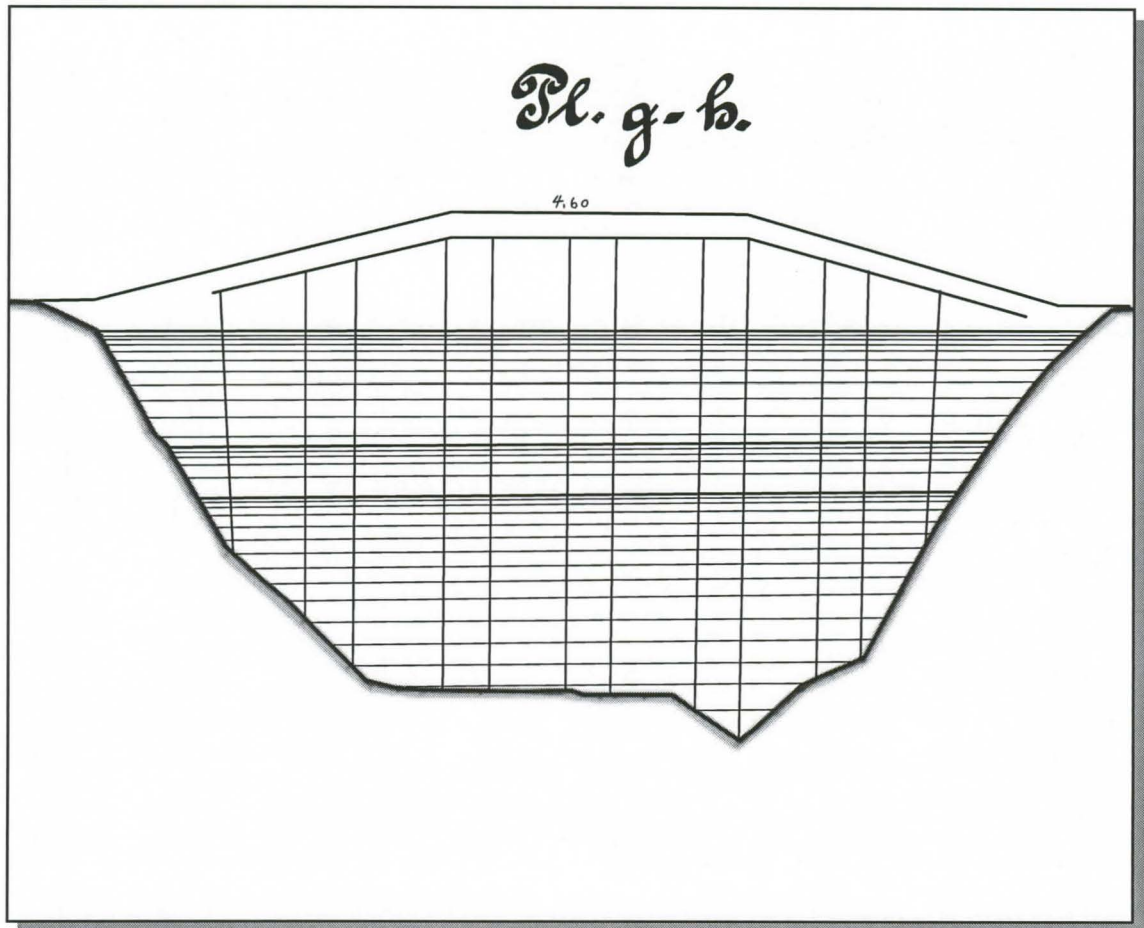
deltä. Piirroksessa voi olla Koljonvirran sillan rakenne ennen vuoden 1900 korjausta (Huttunen, s. 6, Pentti Huttunen, suullinen tiedonanto 2.4.2008). On myös mahdollista, että piirroksessa on jonkinlainen suunnitelma sillan keski-osan korotuksesta.

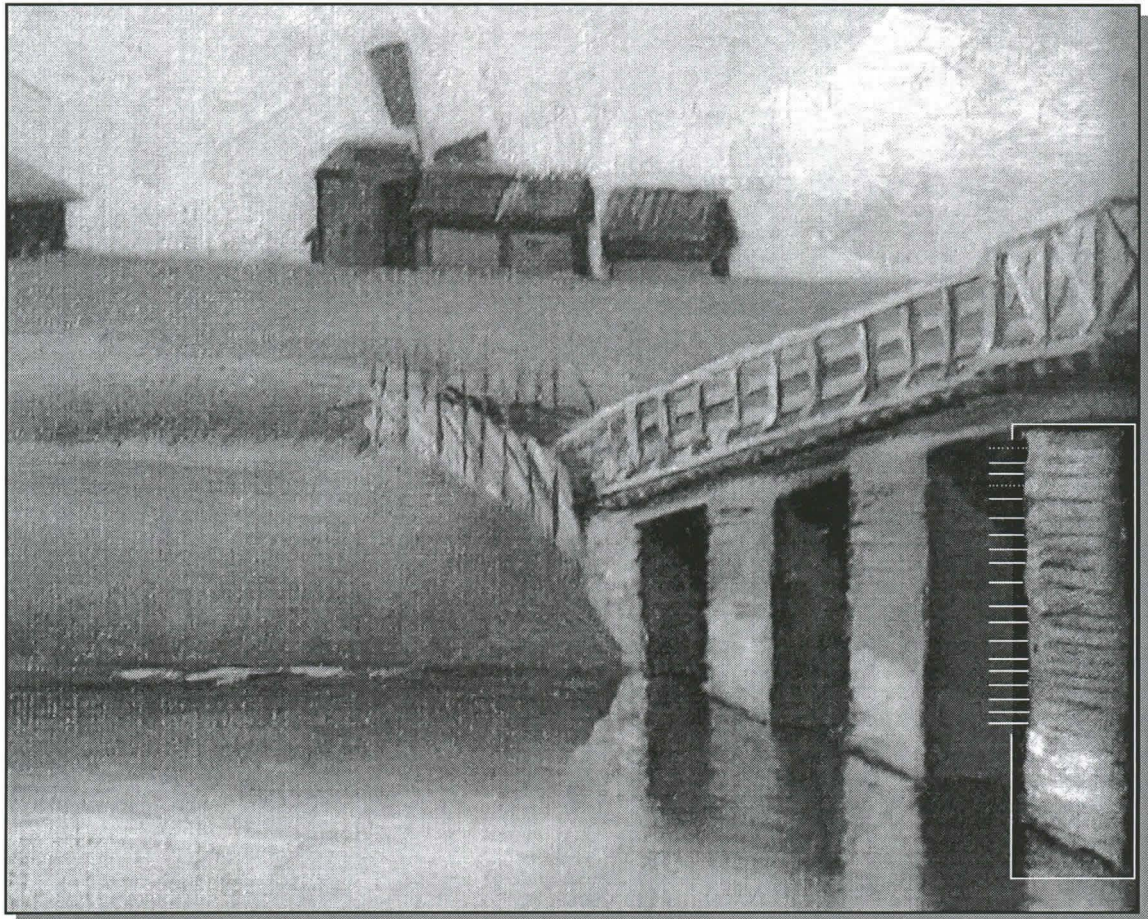
Anna Sahlsten, Virran talo, 1891, osasuurenno sillasta, laitimaisen silta-arkun sävyjä on korostettu keinotekoisesti. Kuva 2008, PH.

kohti sillan keskustaa, kuten Hahlin poikkileikkauspiirroksessa, mutta koska kyse on maalauksesta, on hankala sanoa, merkitseekö tämä mitään.

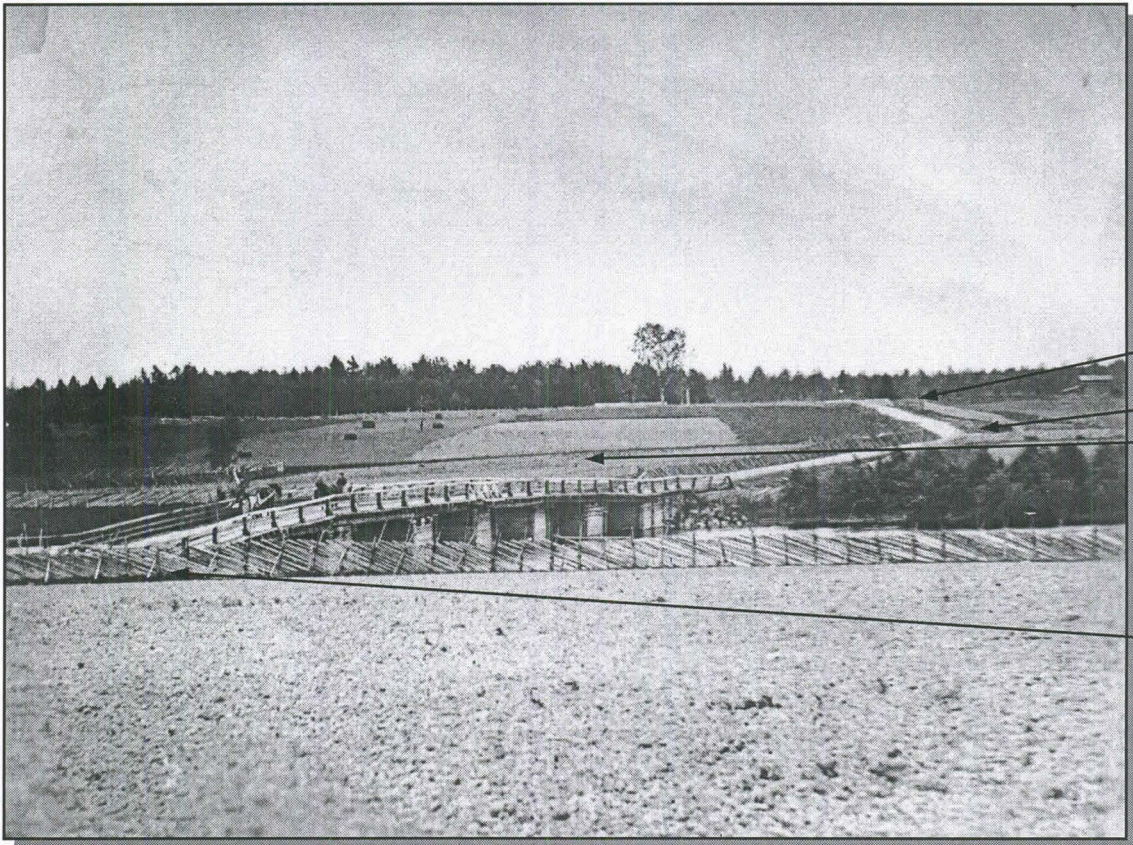
### VALOKUVAN KIINTOPISTEITÄ

Vuoden 1872 valokuvassa ja vuoden 1923-1924 kartassa on useita yhteisiä kiintopisteitä, joiden avulla valokuva ja kartta voidaan yhdistää.

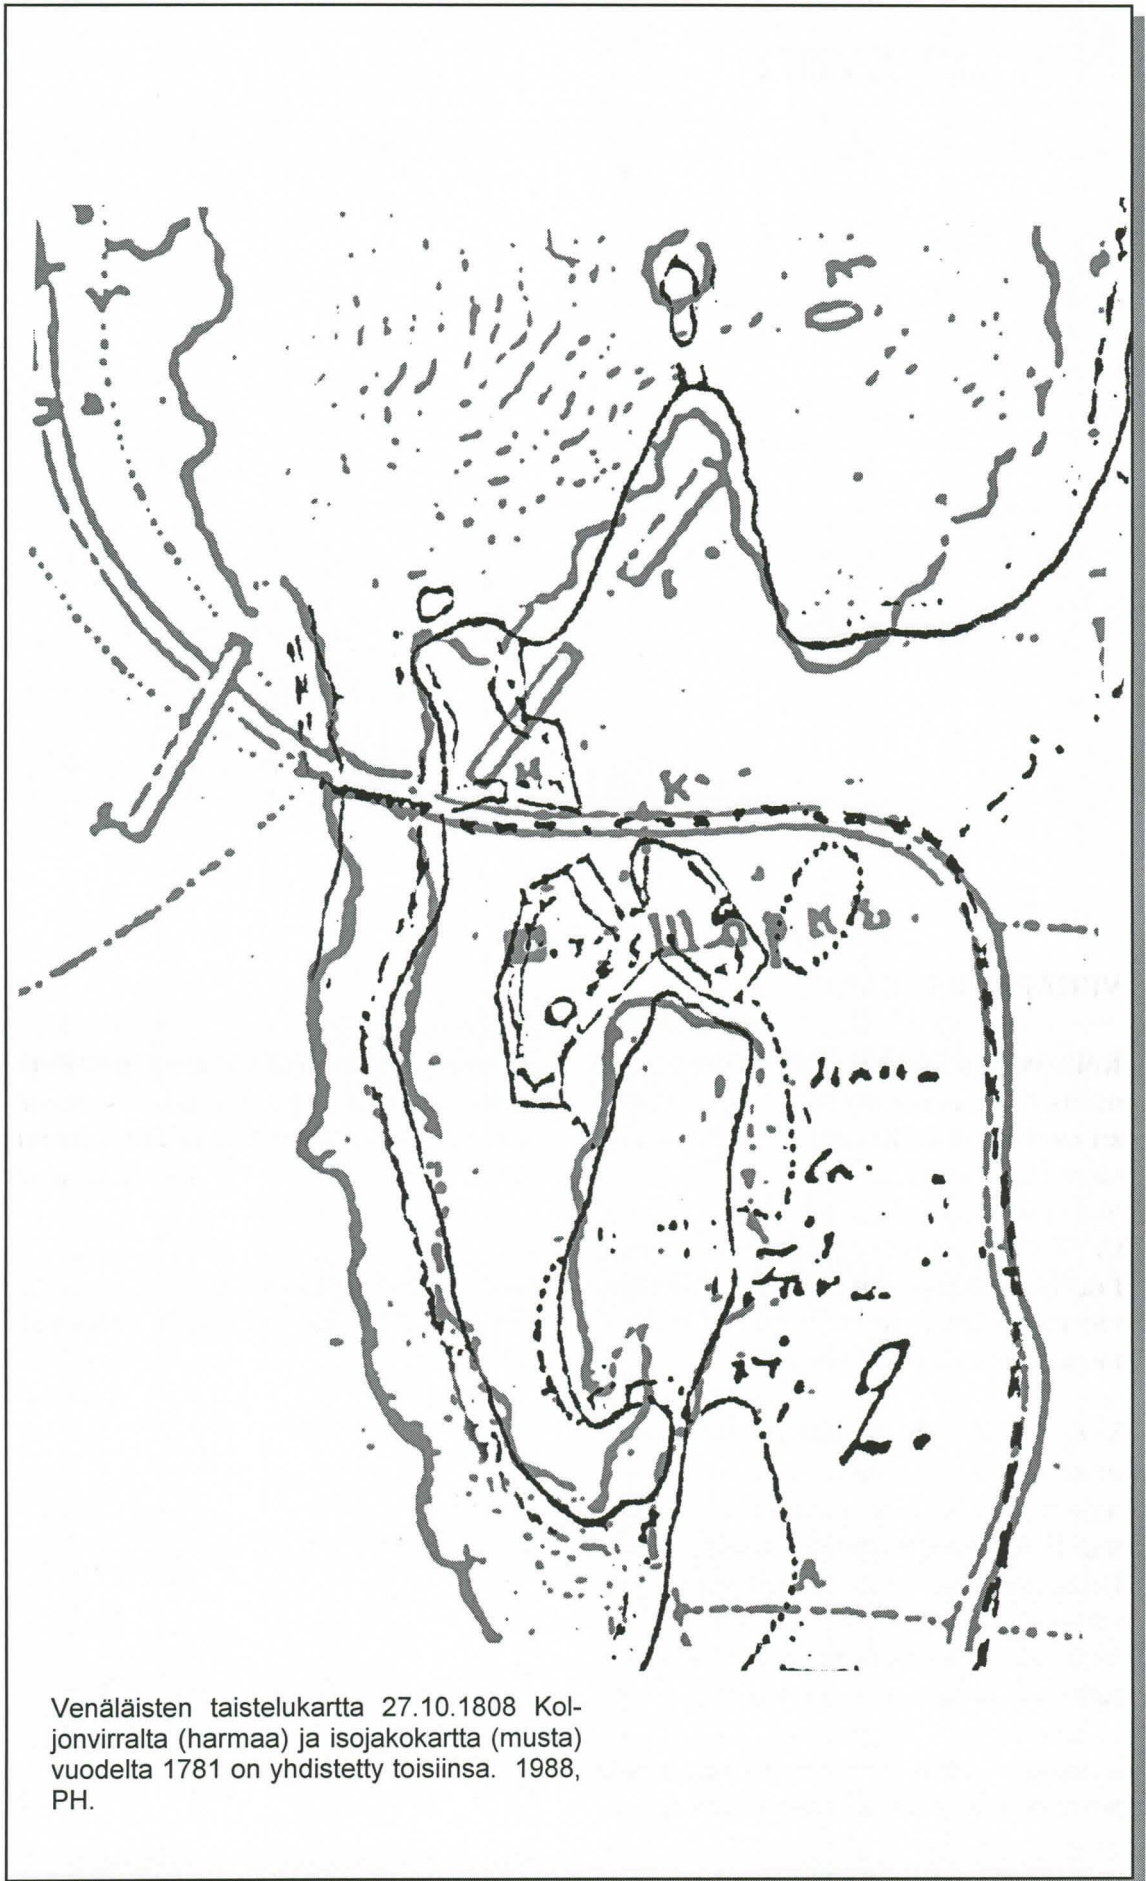
Venäläisten taistelukartta 27.10.1808 Koljonvirralta (harmaa) ja isojakokartta (musta) vuodelta 1781 on yhdistetty toisiinsa. 1988, PH.

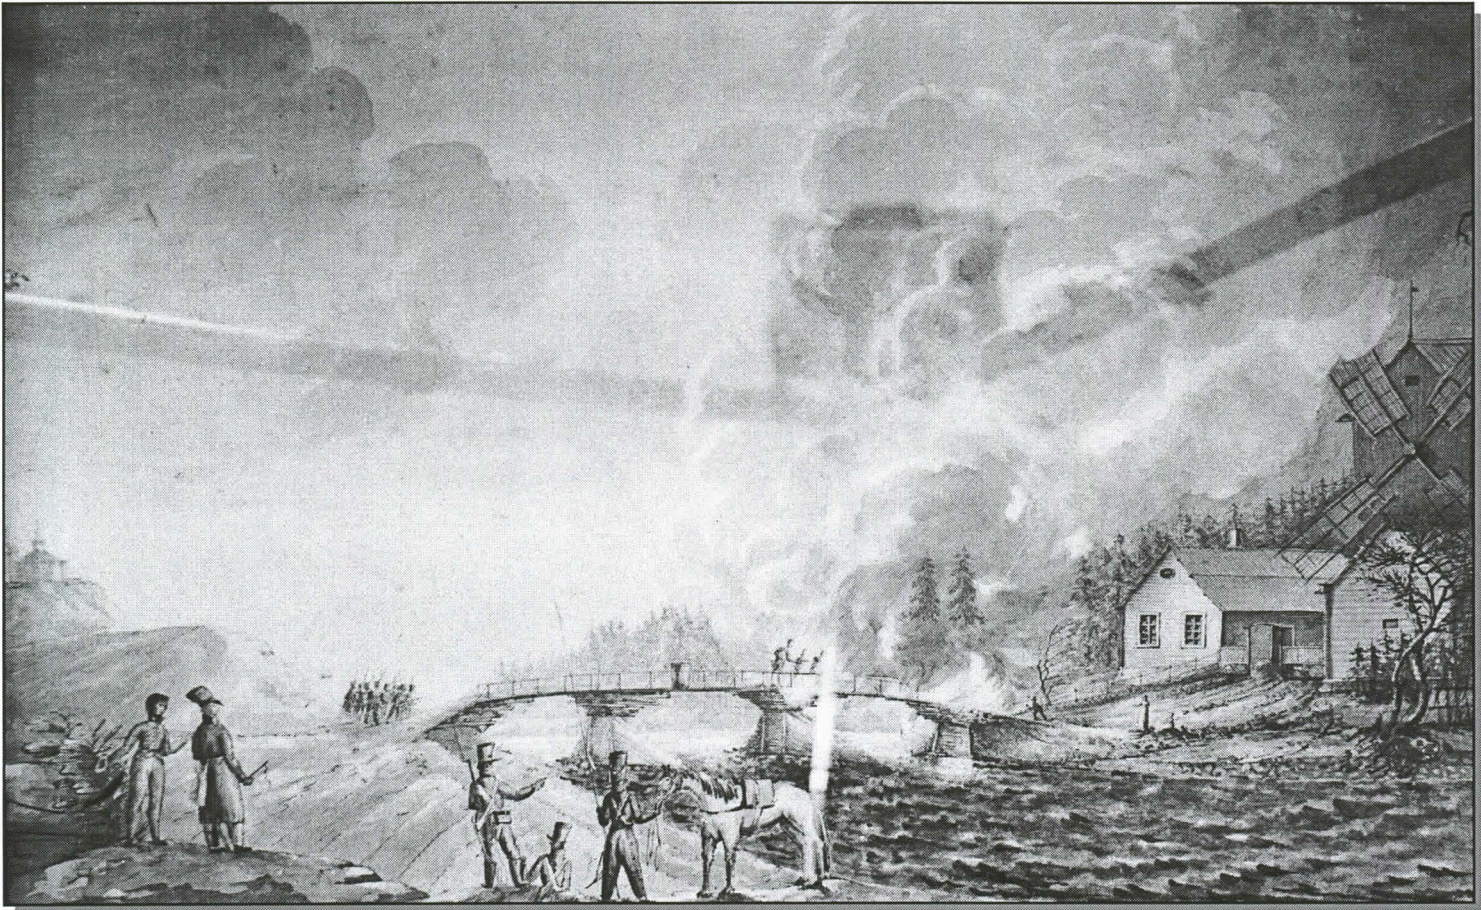
Thesleffin akvarellissa silta on kuvattu ylävirran puolella Koljonvirran itärannalta Ristisaaren suunnasta. Koljonvirran silta on keskellä maalausta. Vasemmalla puolella seisovat todennäköisesti vänrikki Liprandi ja hänen oikealla puolellaan ruhtinas Dolgoruki oikea kylki kohti ruotsalaisten asemia. Ruotsalaisten asemista ammuttu tykinlaukaus osui Dolgorukin oikeaan käteen ja lävisti ylävartalon ja surmasi hänet. Akvarellissa on etualalla Dolgorukin valkoinen hevonen ja venäläisiä sotilaita. Oikealle on piirretty Kauppilan talo, joka paloi Koljonvirran taistelussa (Jouko Pennanen, suullinen tiedonanto, 4.2.2008). Itärannalla on venäläisiä sotilaita. Sillan länsipäätyyn on maalattu ruotsalaisten yritys polttaa silta ja silta-arkut. Sillalla on venäläisiä sotilaita (Jouko Pennanen, suullinen tiedonanto, 4.2.2008). Maalauksen sillassa on neljä silta-arkkia siten, että kaksi niistä on virrasa ja kaksi molemmilla rannoilla.

Aikaisemmat tutkijat ovat pitäneet Thesleffin akvarellin siltaa tyyliltään jotenkin liian etelänmaalaisena ja viipurilaisena, sekä rakenteeltaan liian korkeana ja liian puistojen kaarisiltamaisena, eikä maalauksen silta-arkkujen rakenne ole sopinut minkään tunnetun hirsipukkisillan rakenteisiin. On ajateltu, että koska maalaus liittyy ruhtinas Dolgorukin kuolemaan, on Thesleff hyvinkin voinut piirtää sillan omien — ehkä viipurilaisten — mielikuviansa mukaiseksi.

Jokin osa maalauksesta voi olla historiallisesti tarkempi kuin toinen. Emme tiedä milloin ja missä maalaus on tehty. Vaikka kuva olisi tehty pian Koljonvirran taistelun jälkeen siten, että Thesleff on seissyt maalaajan paikalla ja on voinut katsella suoraan Koljonvirran sillan suuntaan, niin ruhtinas Dolgorukin ja Kauppilan talon maalaamisessa on täytynyt käyttää mielikuvia tai luonnoksia, sillä taistelun jälkeen ruhtinas Dolgoruki oli kuollut ja maalauksessa näkyvä Kauppilan talo oli todennäköisesti palanut.

On syytä muistaa, että kyseessä on tarkka rakennekuva vain akvarellimaalauksen sillasta, mutta ei alkuperäisestä sillasta. Kuinka hyvin piirrosta voidaan käyttää tämän tutkimuksen tarkoituksen mukaisesti riippuu siitä, kuinka tarkasti Thesleff piirsi todellisen taistelun aikaisen sillan rakenteen akvarelliinsa. Tästä meillä ei ole tarkempaa tietoa.

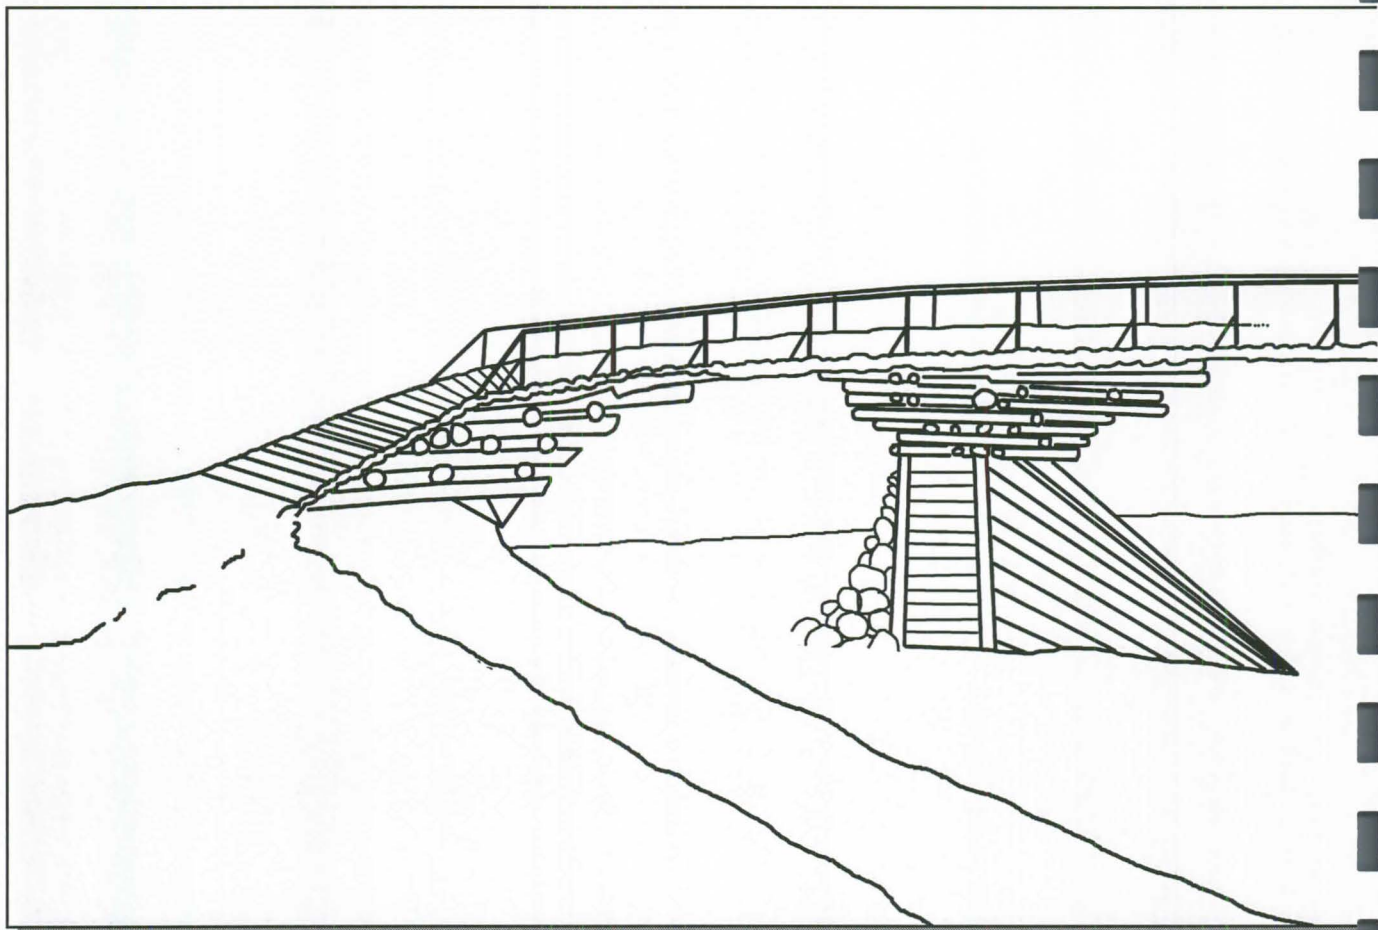
Koljonvirran taistelu 27.10. 1808. Slaget vid Virta bro 1808. Akvarelli, A. A. Thesleff. Yksit. omistuksessa (1952). Valok. Marta Hirn 1952. Neg 101292. Kuvan julkaisu tässä museoviraston luvalla 175/08.

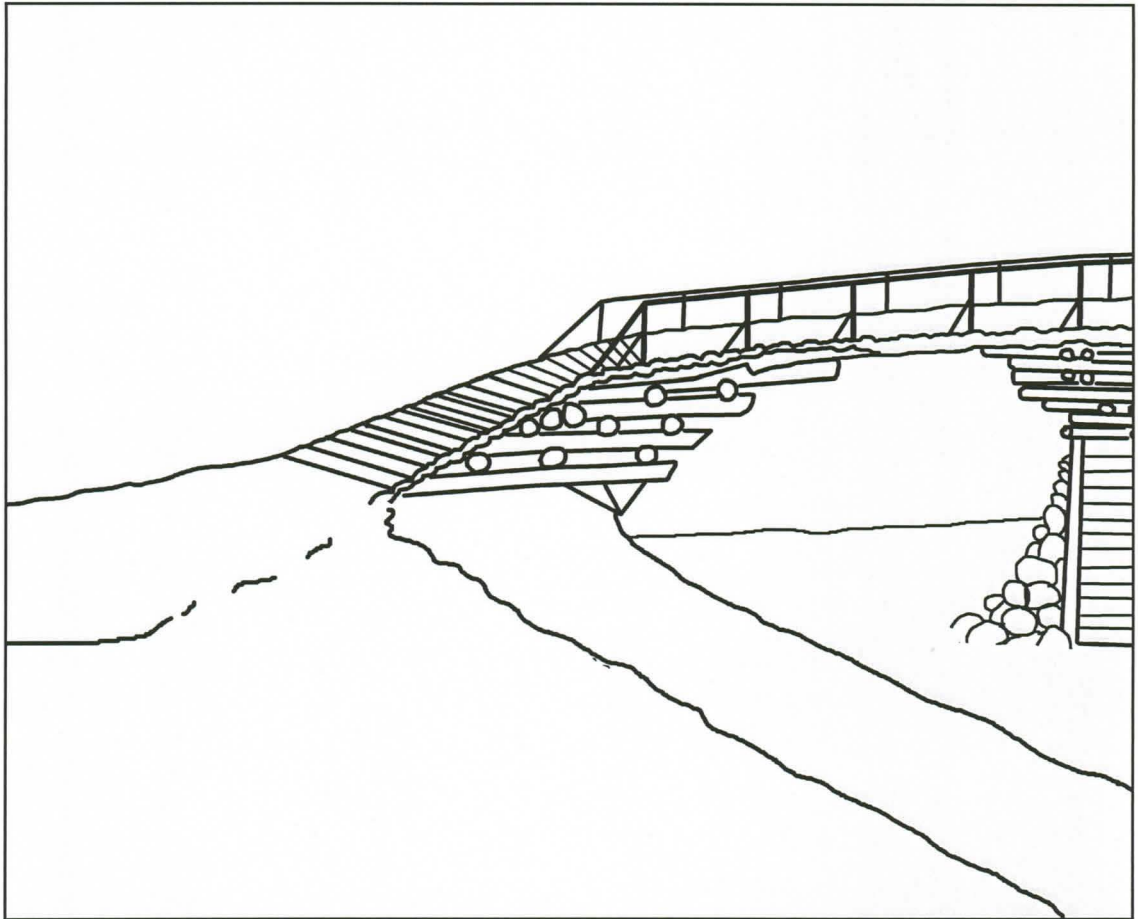
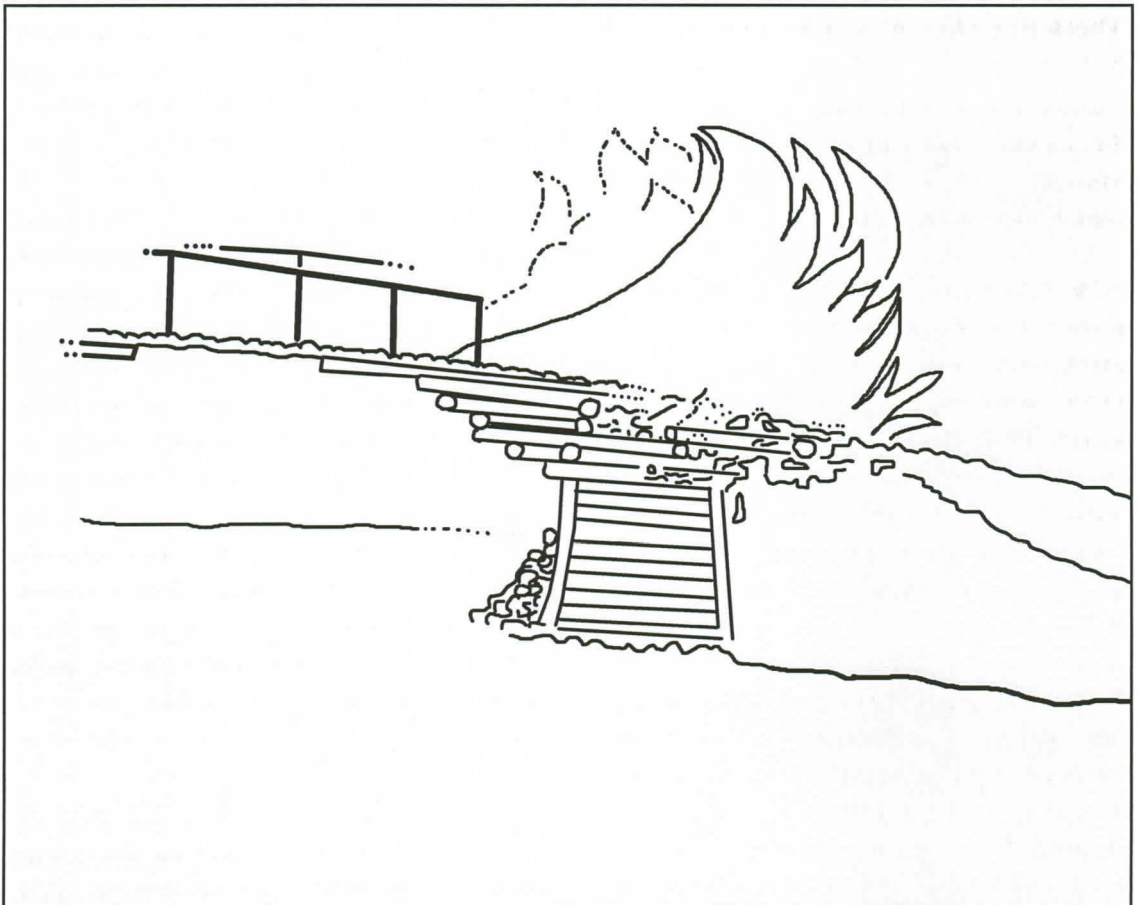
Koljonvirran taistelunaikaisen sillan päädyt. Sillankansi näkyy selvimminkin itäpäädyssä. Länsipäättyyn A. A. Thesleff on maalannut ruotsalaisten polttoyrityksen. Piirros 2008, PH.

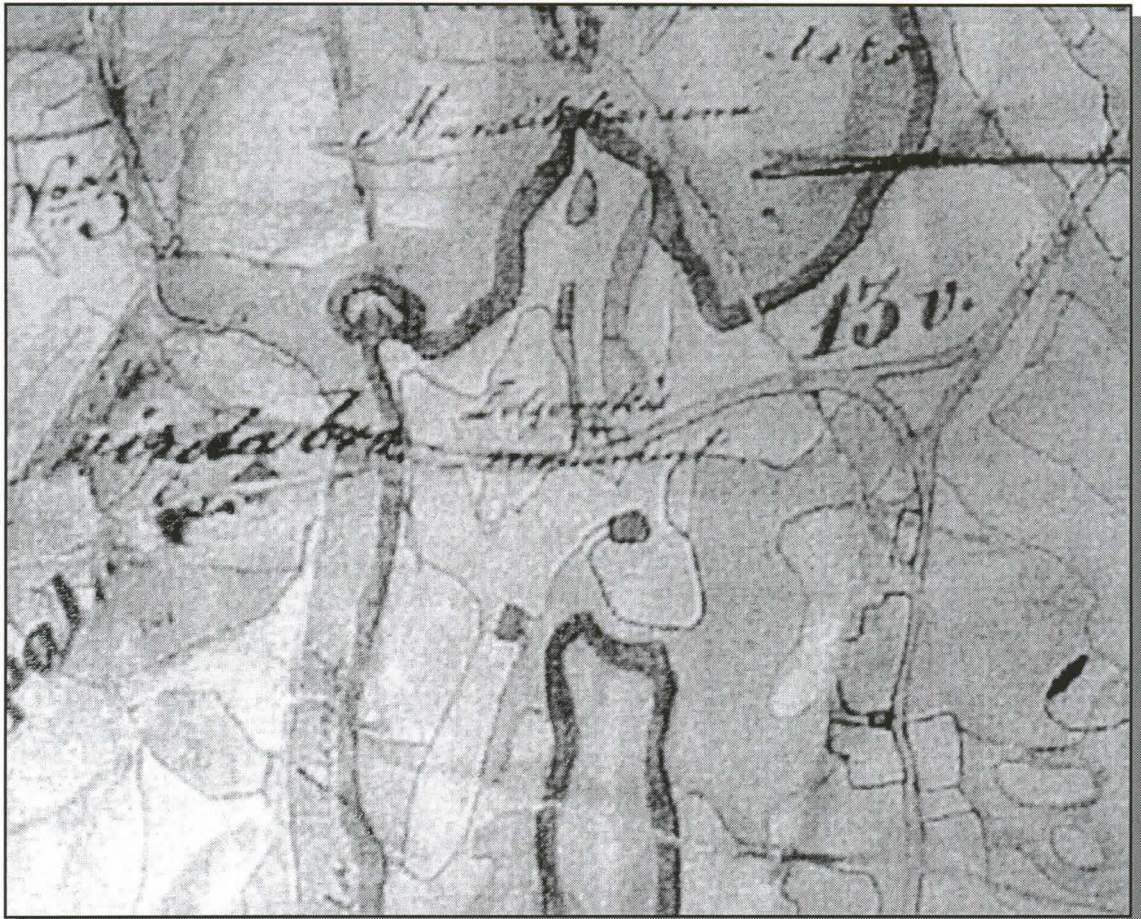
Koljonvirran ylikulun kohta lisälmen pitäjän kartassa vuodelta 1845. Kansallisarkisto.

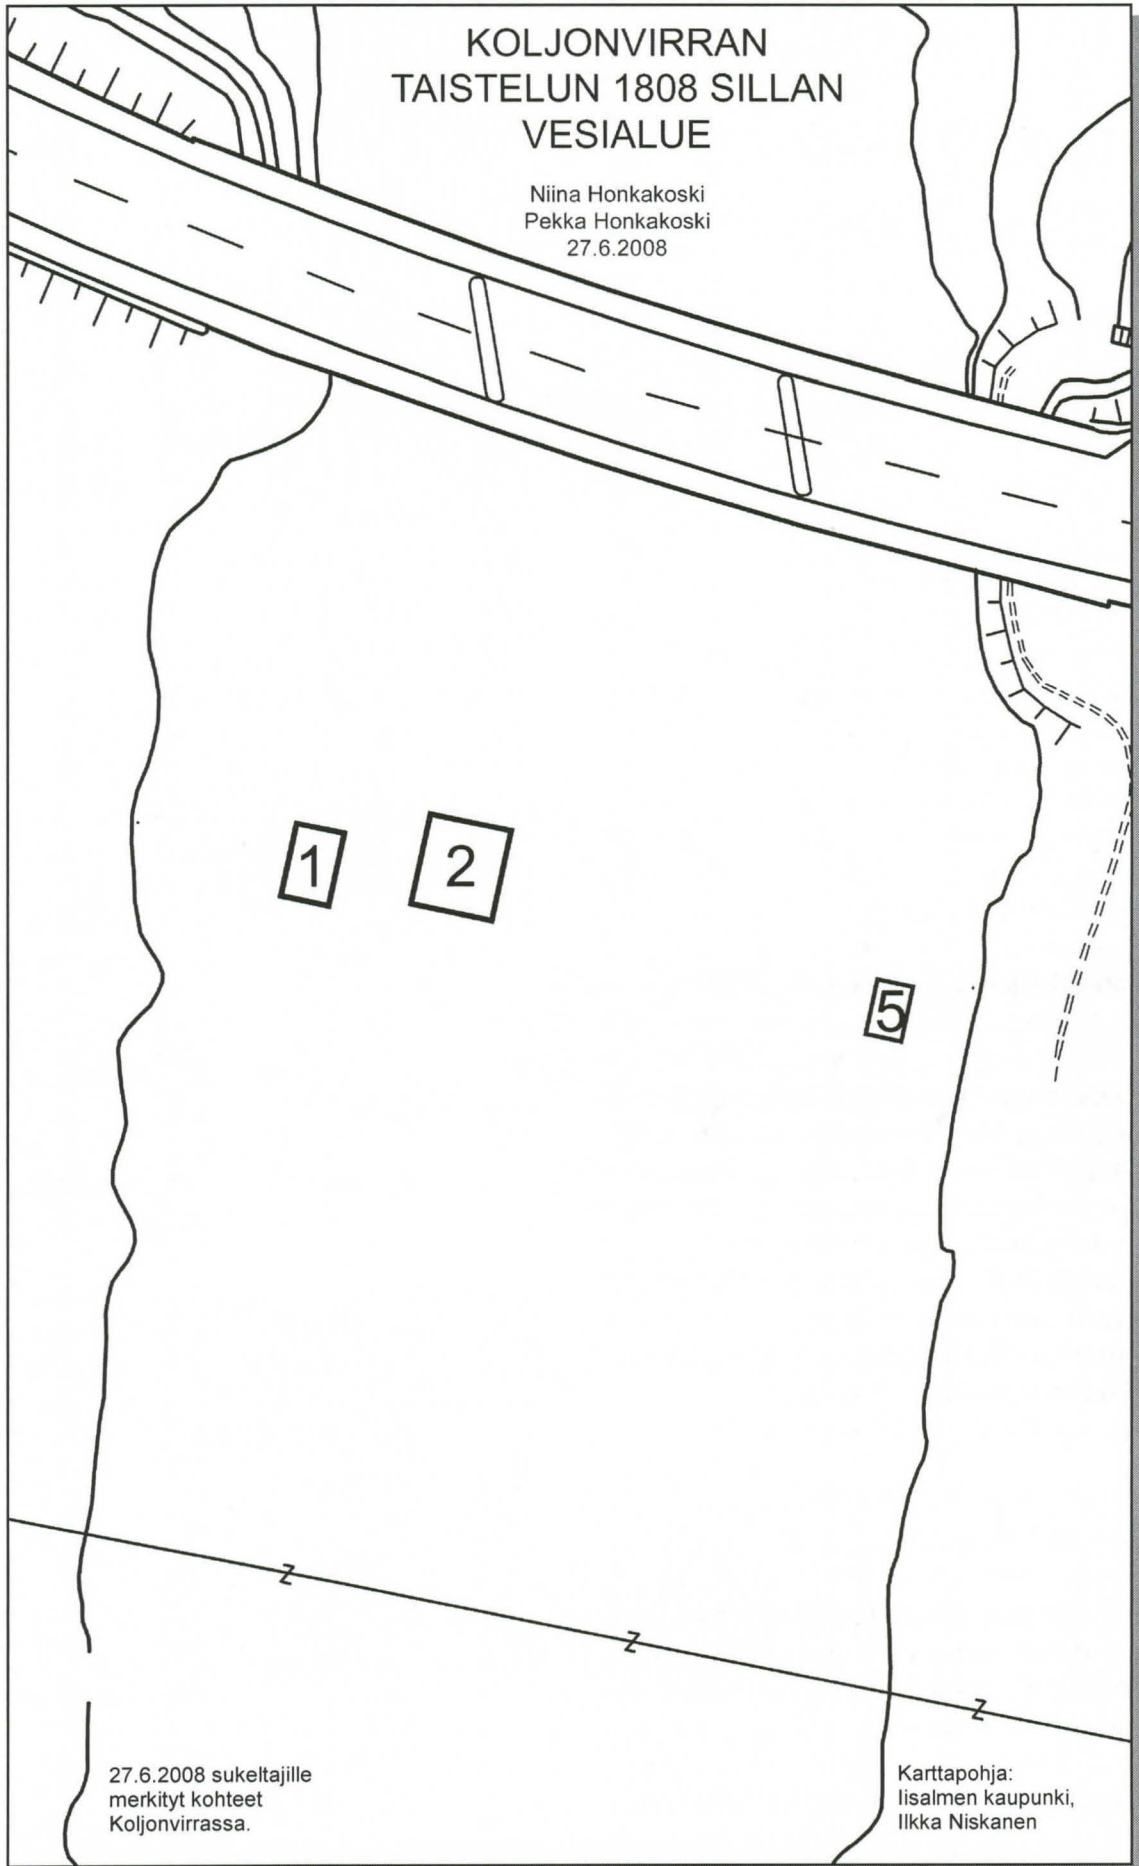
27.6.2008 sukeltajille  
merkityt kohteet  
Koljonvirrassa.

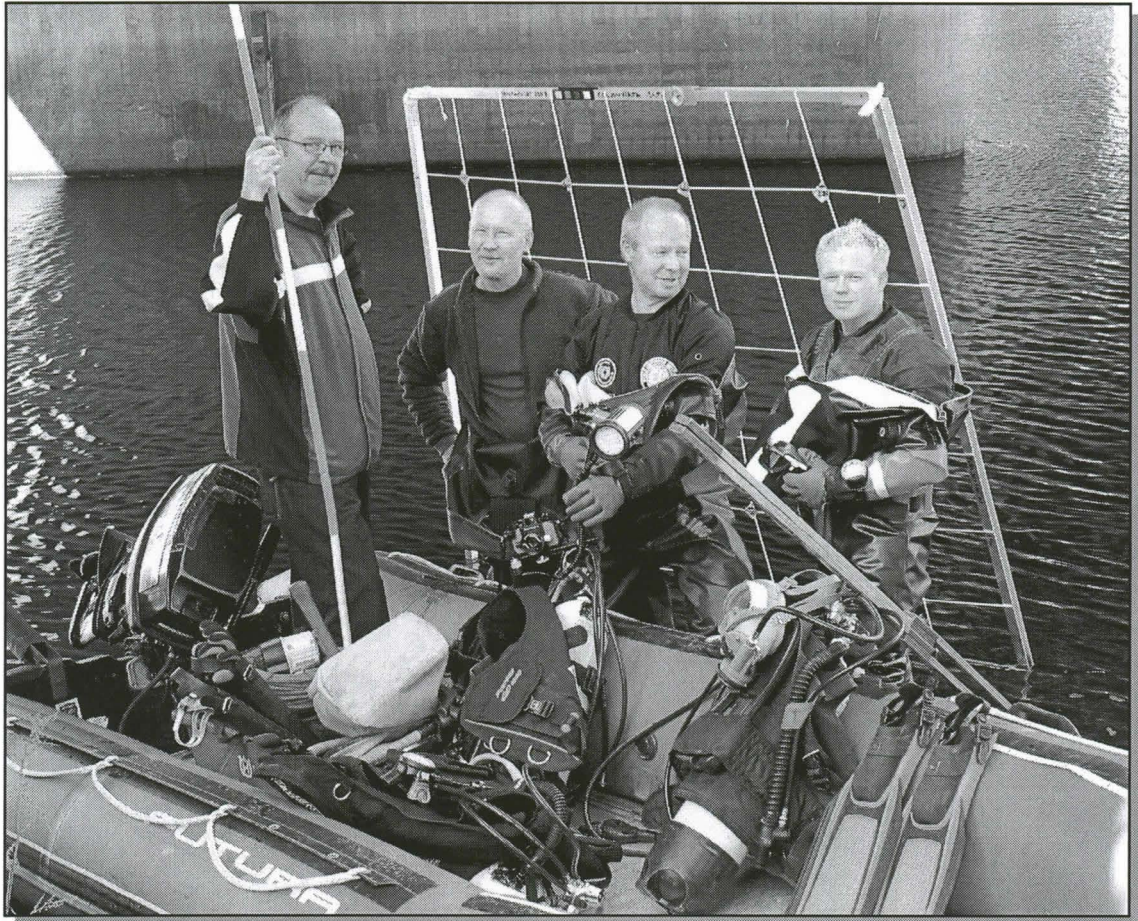
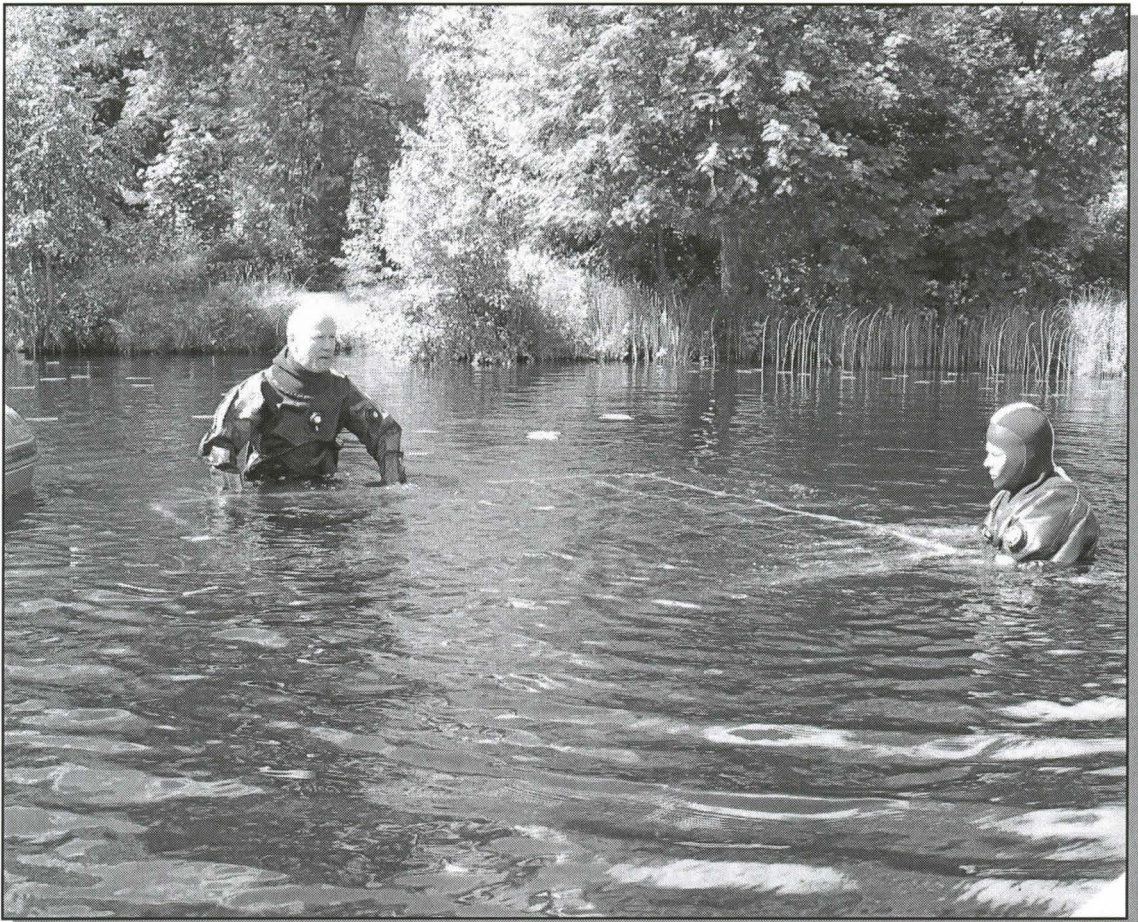
Vuoden 2008 sukellusryhmä. Kuvassa vasemmalta Arto Mähönen, Arto Tissari, Ari Tissari ja Jarkko Tyyskä. Taustalla nykyisen Koljonvirran sillan itäinen siltapilari. Valokuva 28.6.2008 PH.

Sukeltajat laskevat verkkoa. Ruskean ja humuspitoisen veden vuoksi verkko katoaa huolestuttavan nopeasti näkyvistä. Valokuva 28.6.2008 PH.

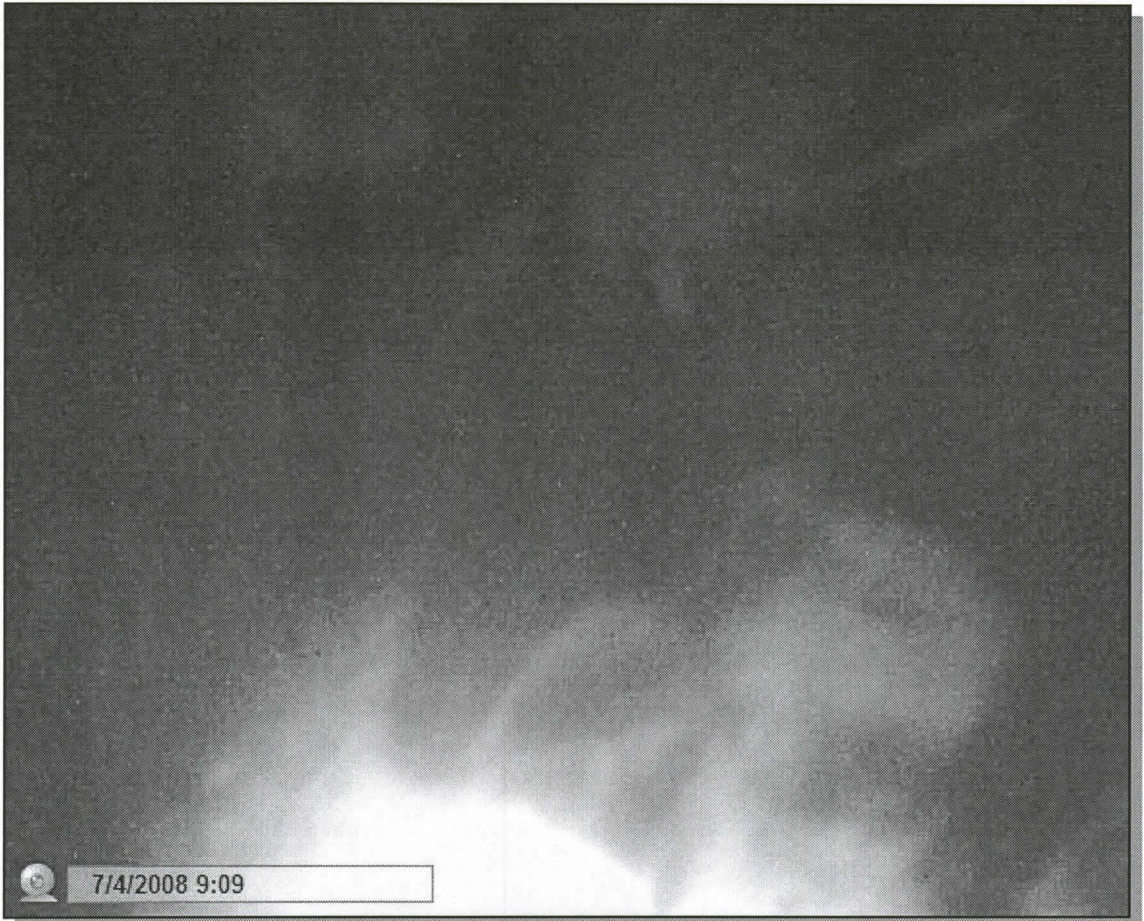
Rökkiöön (1) lasketun WEB-kameran pysäytetty kuva. Valonlähteen vieressä on heijastuksia pohjasta. Kuvan yläosassa näkyy pari epäselvää kivenhahmoa.

Canon PS 320 + WP-DC8 yhdistelmällä mitattu valokuvauksellinen näköetäisyys oli juuri ja juuri puolisen metriä mustavalkoiseen kohteeseen 4.7.2008 ja vielä 9/2008. Valokuvat 4.7.2008 PH.
