Koljonvirran  
taistelun 27.10.1808  
aikaisen sillan  
paikka ja  
rakenne

Pekka Honkakoski

Pekka Honkakoski  
Sonkajärvi, 2008

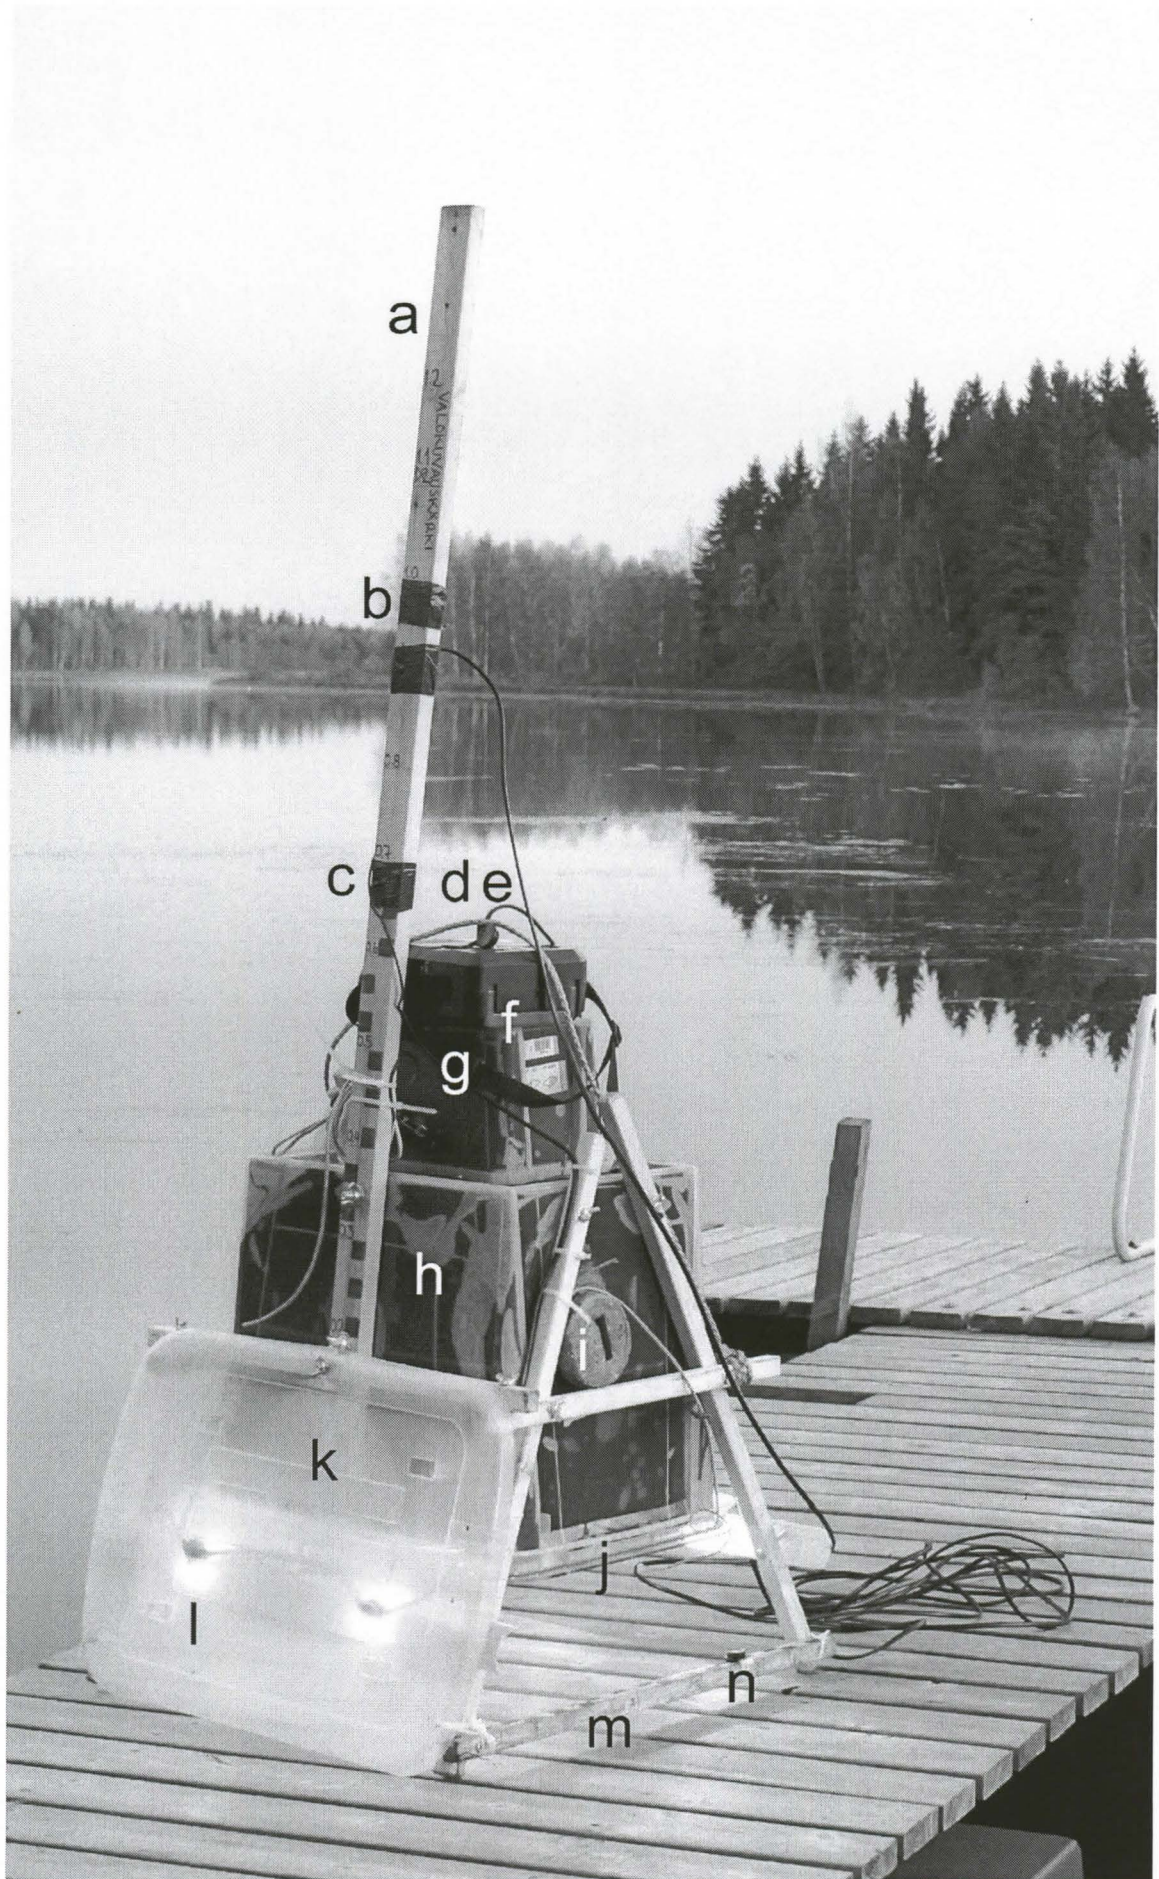
# Kuvakollaasi länsirannan röykkiöstä (1)

Aikaisemmin kuvatun syvenevän kivi-reunuksen (J-K) suuntaisesti 4 metriä etelän suuntaan on suuren kiven alla paksu lähes pohjois-eteläsuunnassa oleva hirsi (N). Suoraan tämän alapuolella on toinen yhdensuuntainen hirsi (O), ja kolmas pilkottaa pystysuorassa linjassa vielä näiden alla. Piirrosteknisistä syistä hirret näyttävät olevan tässä kuvassa vierekkäin, mutta todellisuudessa ne ovat suorassa linjassa toistensa päällä. Kivi- ja hirsiröykkiön reuna syvenee tällä kohdalla noin metrin matkan pystysuorassa suunnassa ja kamera törmää heti hirsien vieressä hiekkaiseen ja kivettömään joen pohjaan (Q). Tämä kohta sopii hyvin olemaan silta-arkun laita. Hiekkainen kivetön pohja jatkuu aina valokuvausveneeseen takaisinkaartamiseen saakka (R). Kiviröykkiön alkaessa (S) röykkiön päältä löytyy koukkumainen esine (T). Tästä kamera nousee kohteen päälle, jossa on hiekkaa, kiviä ja hirsiiä (U). Eräs 25 cm paksu hirsi jatkuu todennäköisesti toisen kuvasarjan alueelle, jossa juuri ja juuri näkyy tämän saman hirren vanha ja virran syövä pää (V).

Kohdassa (A) on useita koillis-kaakko suuntaisia hirsiä, joista paksuimmat tulevat kivien alta (B). Kuvaus on tällä kohdalla tavallista tarkempi, sillä kuvia saadaan monesta eri suunnasta ja päällekkäin, koska virta hidastaa vastavirtaan soutajaa niin paljon että koko kuvausjakso loppuu kohdassa (C) olevien puiden kohdalla, eikä orgaaninen aines haitannut vastavirtaan kuvaamista. Kivialue (D) muuttuu hiekkaisemmaksi alueeksi (E), jossa on ainakin yksi pohjoisen suuntaan osittava kiven alta tuleva hirsi (F). Kivi- ja hirsialue jatkuu kohdasta (G) kohtaan (H).
