Saaren kartanon (Mynämäki)
pihalammen reunakiveys.

Kevät 2014.

Saaren kartanon pihalammen reunakiveyksen kaivuun arkeologinen

valvontatutkimus maaliskuussa 2014.

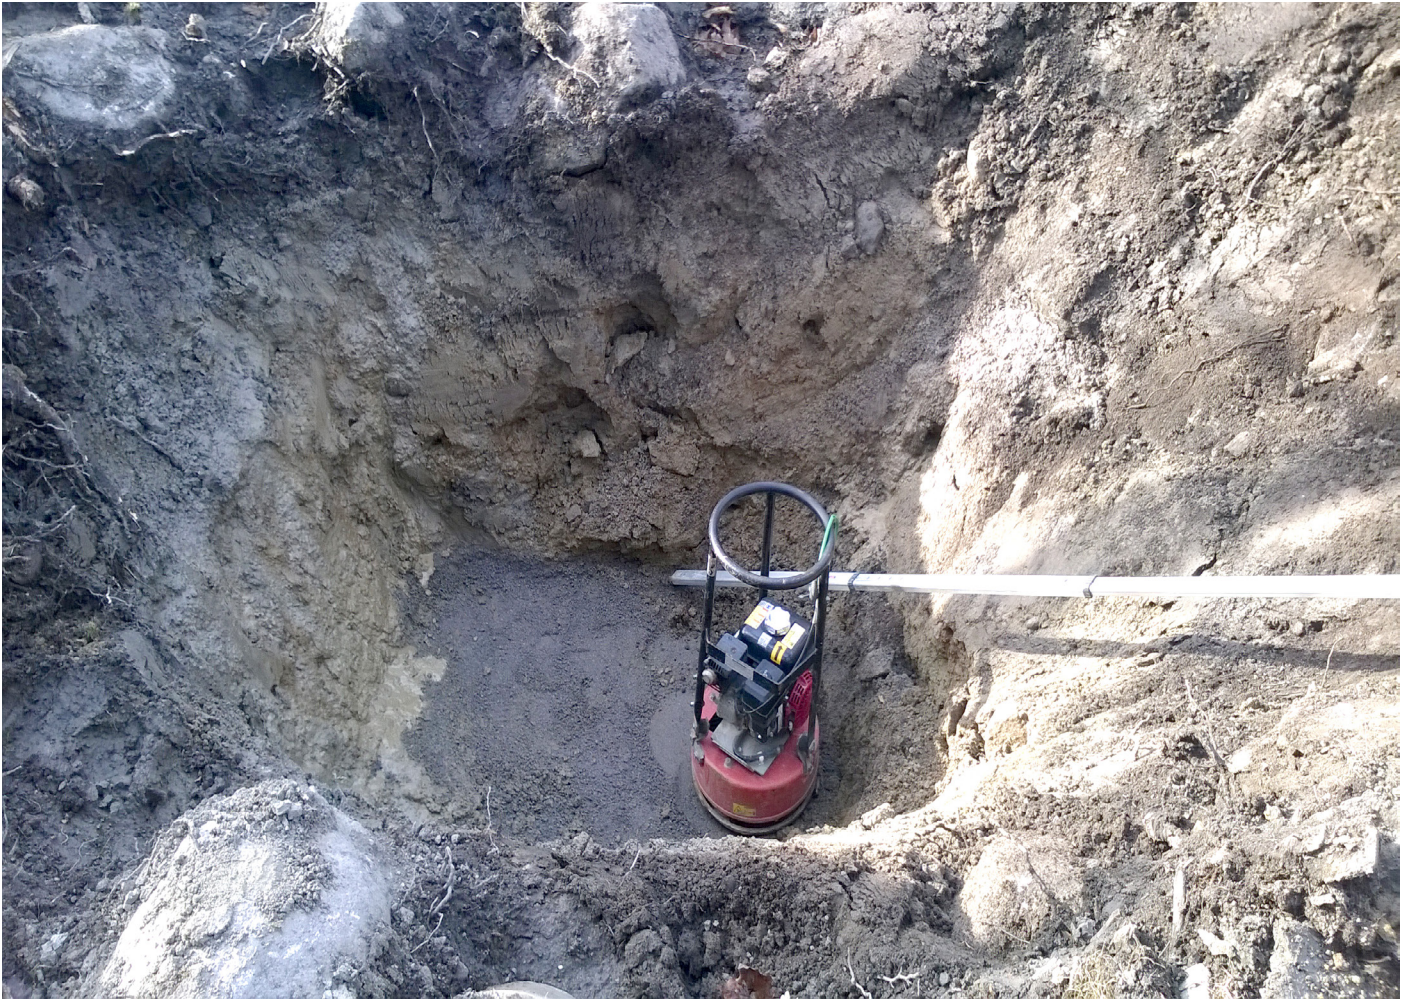
Kuva 3. Perustuskaivanto pohjaan kaivettuna. Pohjalla ohut täyttösepeli. NE. KU 13.3.2014.

Kiviladelman paksuus oli n. 20-30 cm ja kivien välissä oli tumma multamaakerros. Ladelman alla maa-aines muuttui luontaiseksi hiekka-silttikerrokseksi. Perustuskaivanto ulottui valvottujen arkeologisten kerrosten (kaikkiaan n. 50-60 cm) alapuolelle n. 170-180 cm:n syvyyteen jossa tuli vastaan hiekka-silttikerrosten alta tasainen kalliopinta.

Valotolppa perustettiin perustuskuopan pohjalla olleen kallion päälle ja ainakin rakennustyövaihe pystyttiin toteuttamaan ilman että kuoppaan olisi tullut merkittävässä määrin lammen vettä. Perustuskuopan maakerrosten täyttö ja rakentaminen olivat maanrakennusurakoitsijan tehtäviä.
