TUTKIMUSRAPORTTI

RAAHE Pekkatori

Historiallisen ajan kaupunkitonttien kaivaus
15.7.–29.8.2013

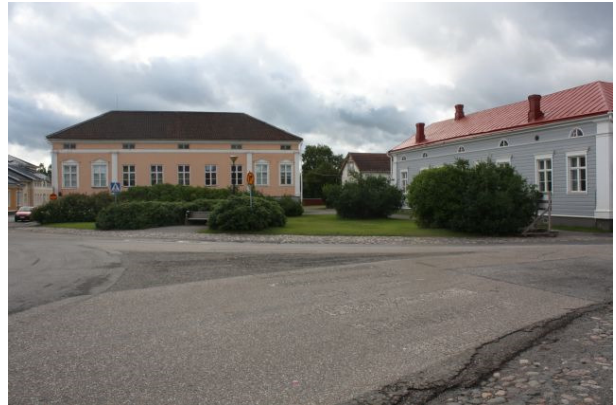
AKDG3381:8 Pekkatorin koilliskulma kuvattuna etelästä.
Vasemmalla kuvassa Montinin ja oikealla Sovelius-Sovioiden talo. Etualalla näkyvien pensaiden väliin avattiin kaivausalue 7. Kuva Niko Anttiroiko.

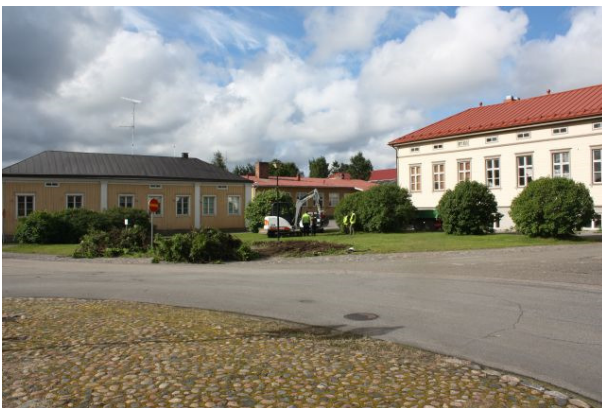
AKDG3381:9 Pekkatorin lounaiskulma, johon avattiin kaivausalueet 4 ja 5. Vasemmalla Hedmanssonin ja oikealla Uusi-Reinin talo. Kuvattu koillisesta. Kuva Niko Anttiroiko.

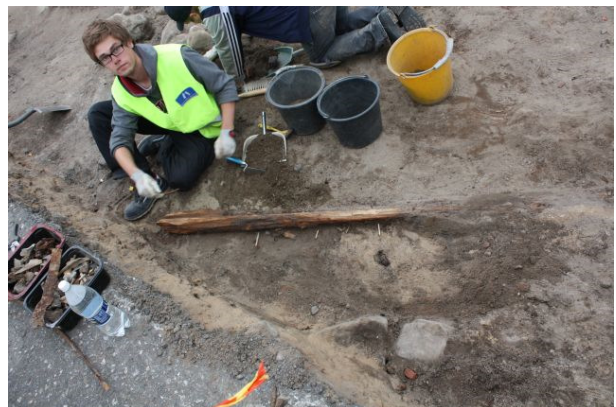
AKDG33381:49. Jussi Kivioja kaivaa esiin puurakennetta R5-32. Kuva Esa Mikkola.

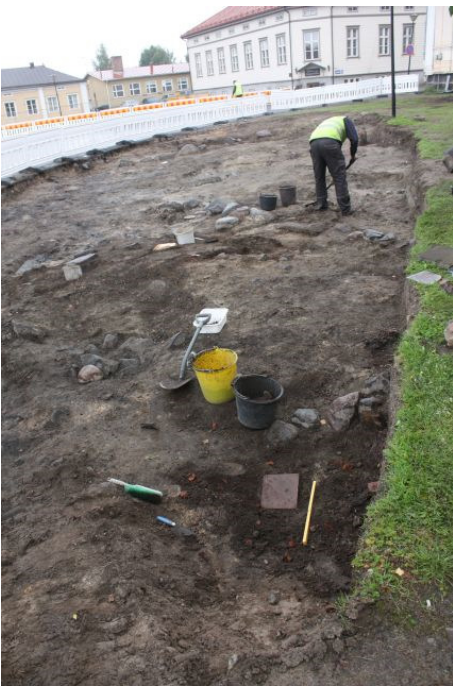
AKDG3381:228. Erikoisemmille löydöille mitattiin tarkat koordinaatit ja ne kuvattiin *in situ*. Kuvassa aurinkokello KM 39587: 1787 Kuvattu pohjoisesta. Kuva Niko Anttiroiko.

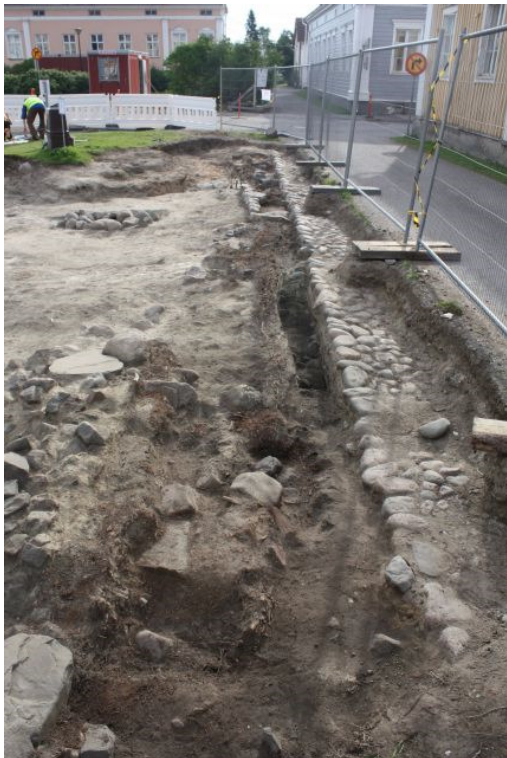
AKDG3381:145. Oikealla mukulakiveys R4-3, sen vasemmalla puolella uuni, jonka takana ensin R4-20 ja taaempänä R4-4. Kuvattu lännestä. Kuva Esa Mikkola.

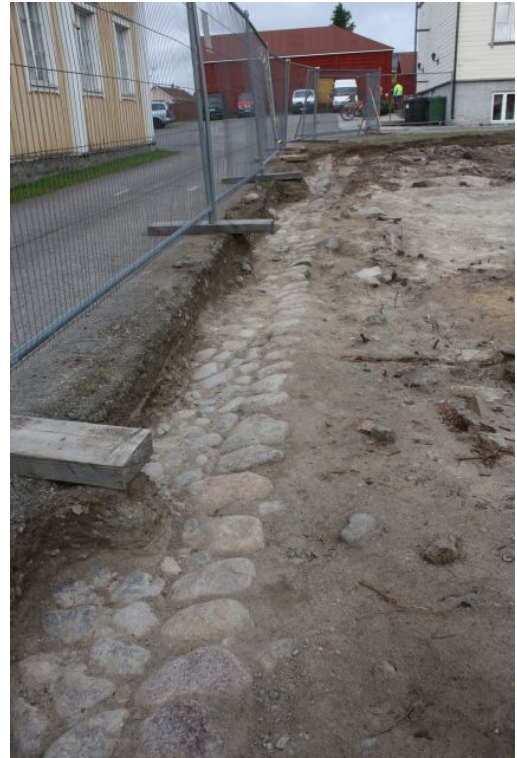
AKDG3381:40. Alueen eteläosan mukulakiveys R4-3 kuvattuna etelästä. Kuva Esa Mikkola.

R4-3:n alta tuli esiin kerros vaalean ja harmaanruskean kirjavaa hiekkaa, Y4-53. Kyse oli ilmeisesti rakenteen asennushiekasta, johon oli mahdollisesti sekoittunut vanhempaa kulttuurikerrosta. Mukulakiveystä reunusti pohjoisessa itä-länsisuuntainen puurakenne R4-20, joka koostui yhdestä tai kahdesta päällekkäisestä hirsikerrasta sekä pitkittäisten puiden alla olleista poikittaisista puista, jotka oli salvottu kiinni rakenteeseen. Poikki-

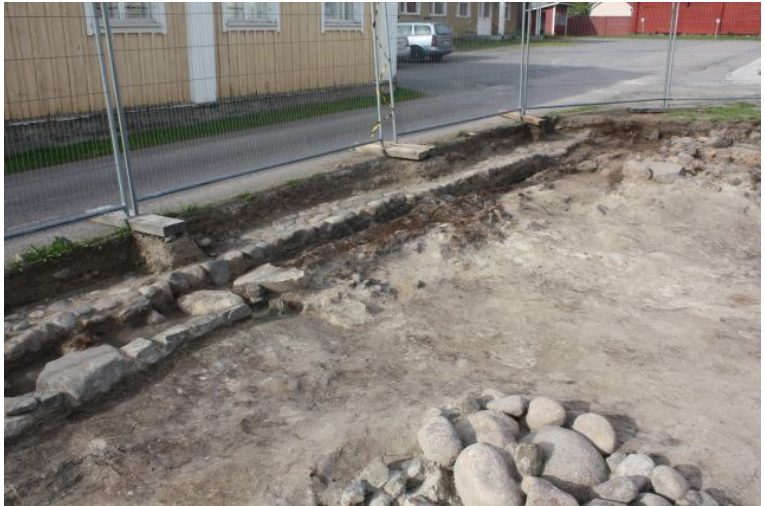
AKDG3381:137. Kuvan keskiosassa mahdollisesti kahden rakennuksen nurkkakivet, joista vasemmanpuoleinen liittyy kivijalkaan R4-4, oikeanpuoleinen puurakenteeseen R4-20. Kuvattu koillisesta. Kuva Esa Mikkola.

Läntisimmän selkeästi R4-4:ään kuuluvan kiven länsipuolella oli erillinen suuri kivi, joka liittyi ilmeisesti puurakenteen R4-20

itäpäätyyn. Saattaa olla, että R4-20 on ainakin läntisimmältä dokumentoidulta osaltaan seinä, johon kuului nurkkakivi itäpäässä. Yhdessä R4-4:n kanssa R4-20 muodostivat mahdollisesti tontin eteläreunan rakennusten pohjoisseinät. Tulkinnot jäivät kuitenkin tältä osin epäselviksi, sillä rakenteista oli kaivausalueella esillä vain pieni osa ja mukulakiveys oli ilmeisesti tuhonnut rakenteita osittain. Lisäksi on mahdollista, että rakennumerolla R4-20 dokumentoitiin useita erillisiä puurakenteita joiden iät ja funktiot vaihtelivat.

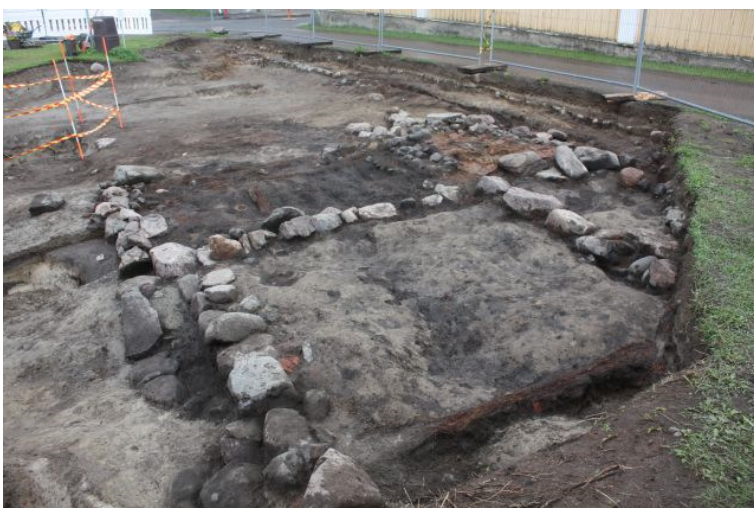
AKDG3381:211. Rakennus 4A:n huonejako. Etualalla luoteinen huone, sen takana väliseinän R4-56 takana koillinen huone ja oikealla väliseinän R4-10 takana lounainen huone. Rakennuksen uuni erottuu taustalla tiilisenä alueena. Kuvattu lännestä. Kuva Niko Anttiroiko.

Rakennuksen kaakkoisosasta havaittiin ensin runsaasti palaneita kiviä sisältävä hiekka, Y4-37, joka tulkittiin uunin romahduskerrokseksi. Uuni sijaitsi suorakaiteen muotoisen rakennuksen 4A kaakkoisnurkassa. Rakennuksessa havaittiin kolme erillistä huonetilaa: koillinen uunin pohjoispuolella, lounainen uunin länsipuolella ja luoteinen uunin luoteispuolella. Koska rakennus jatkui alueen länsiprofiiliin, siihen on saattanut kuulua lännessä enemmän huoneita, jotka jäivät tutkimusalueen ulkopuolelle.

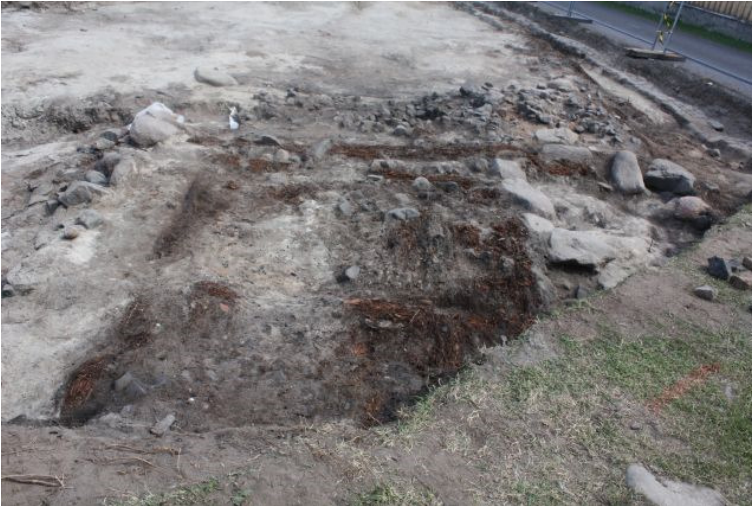
AKDG3381:76. Rakennus 4A kuvattuna lännestä. Etualalla rakennuksen luoteishuoneen lattia R4-18, sen takana väliseinän hirsi R4-44. Lattian oikealla puolella väliseinä R4-10 ja sen takana romahtanut uunirakenne. Kuva Niko Anttiroiko.

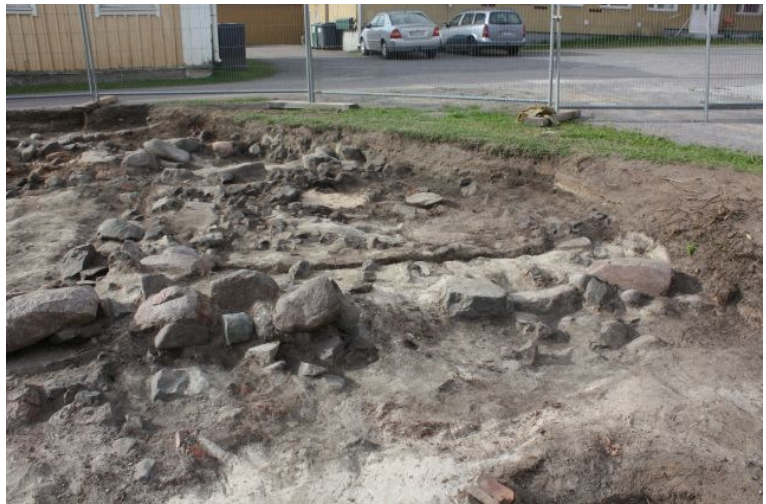
AKDG3381:149. Rakennus 4A kuvattuna pohjoisesta. Etualalla kivijalka R415, sen takana hiesuvalli Y4-14 ja rakennuksen 4A luoteishuone. Kuva Niko Anttiroiko.

Luoteista huonetta rajasi pohjoisessa itä-länsisuuntainen kivijalka R4-15, joka koostui pääasiassa suurista ja keskikokoisista kivistä, jotka oli ladottu tiiviiseen linjaan. Suurimpien kivien kohdalla kivikertoja oli pääasiassa yksi, pienempiä oli ladottu paikoin kaksi kerrosta. Lisäksi koko rakennetta oli tuettu pienemmillä kivillä. Kivijalka oli mahdollisesti perustettu ainakin osin Y4-55:n läpi kaivettuun ojaan, ja se oli ilmeisesti pohjustettu hiekansekaisten pienten kivien kerroksella (Y4-78). Kivijalan ja lattian R4-18 väliin jäi vaalean hiesun muodostama matala penkki, Y4-14, joka oli ilmeisesti toiminut eristeenä.

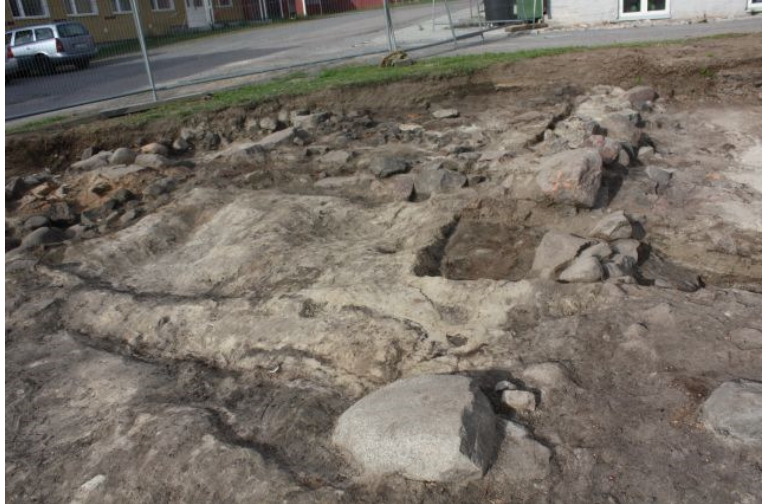
AKDG3381:147. Rakennus 4A kuvattuna idästä. Hiesu, jolle rakennus oli perustettu kohosi koillishuoneen reunoilla valleiksi. Oikeassa reunassa R4-15, sen edessä vuoden 2012 koeoja 1. Kuva Esa Mikkola.

Rakennuksen huonejako eli väliseinät (R4-10, R4-56) oli lisätty pohjustuksen jälkeen, ja lattiat oli ilmeisesti rakennettu niin, että ne olivat erilliset joka huoneessa. Ainoastaan luoteishuoneessa oli säilynyt jälkiä lautalattiasta. Luoteishuone

rajautui myös rakennuksen selkeimpään kivijalkaan, R4-15:een. Kivijalka oli rakennettu melko järeäksi ilmeisesti siksi, että maa laski rakennuksen pohjoispuolella, etenkin juuri luoteishuoneen kohdalla, joten rakennuksen pohjoisseinä täytyi perustaa korkeammalle kivijalalle kuin eteläseinä.

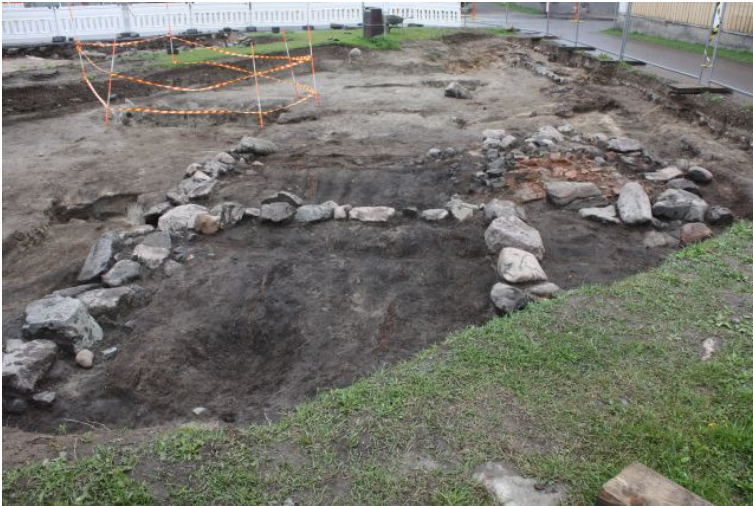
AKDG3381:233. Rakennus 4B. Nuorempien väli-seinien alla oli musta kerros (Y4-52, Y4-61 ja Y4-62), jonka pinnassa erottui huonosti säilyneitä lattiapuita (Y4-51a ja Y4-60a). Kuvattu lännestä. Kuva Ville Rohiola.

Lattialautojen väleissä ja alla havaittiin mustanruskea orgaanisen aineen sekainen hiekkakerros, joka liittyi lattian käyttö- ja maatumisvaiheisiin. Yksikkö sai rakennuksen koillisosassa numeron Y4-52 (vastasi vuoden 2012 koekaivausten yksikköä Y1-9), lounaisosassa Y4-62 ja luoteisosassa Y4-61. Myös itäisimmän lattiavasosan (R4-51b) ja mahdollisesti seinään liittyvän hirren R4-57 väliin jäi vastaavaa puusilpun sekaista hiekkaa, joka dokumentoitiin numerolla Y4-69, mutta on luultavasti samaa kerrosta kuin Y4-52, Y4-61 ja Y4-62.

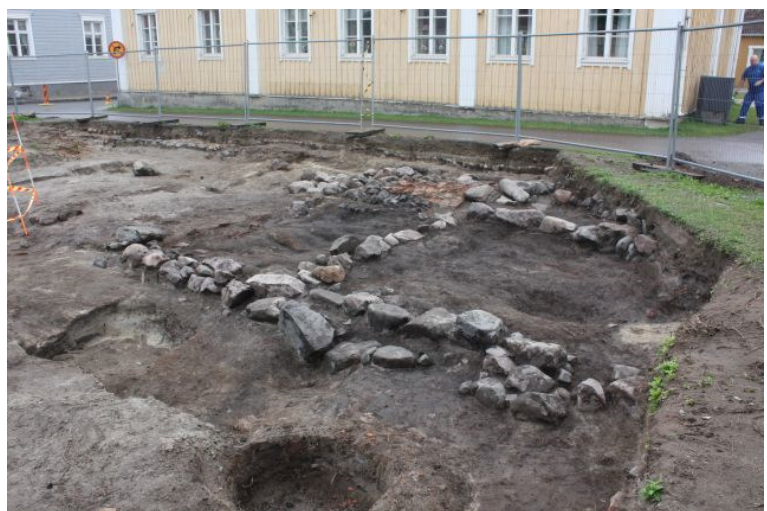
AKDG3381:231. Kuvan keskiosassa erottuu, kuinka kivijalka R4-90 on osin vajonnut sen alle jääneeseen vanhempaan kuoppaan. Kuvattu luoteesta. Kuva Ville Rohiola.

R4-90 kulki lähes samassa linjassa kuin R4-15, mutta kääntyi hieman luoteeseen niin, että vanhemman ja nuoremman rakenteen kivet olivat sitä etäämmällä toisistaan mitä lännemmäksi tultiin. Enimmilläänkin etäisyys jäi kuitenkin vain noin 20 senttiin. R4-90:n säilynyt osa koostui idässä kahdesta kivikerrasta, joista alempi oli ladottu suurista ja ylempi keskikokoisista kivistä. Lännessä kivijalka oli säilynyt katkonaisemmin, ja jäljellä oli vain yksi kerta suuria kiviä, joiden välissä oli paikoin aukkoja, joista kivet oli ilmeisesti poistettu. Kivijalka oli keskiosastaan vajonnut osin vanhempaan kuoppaan, mistä todennäköisesti johtuu, että sitä ei ollut suoraan hyödynnetty nuoremmassa rakennevaiheessa. Osa kivijalasta dokumentoitiin vuoden 2012 koeajassa 1 rakennenumeroilla R1-10.

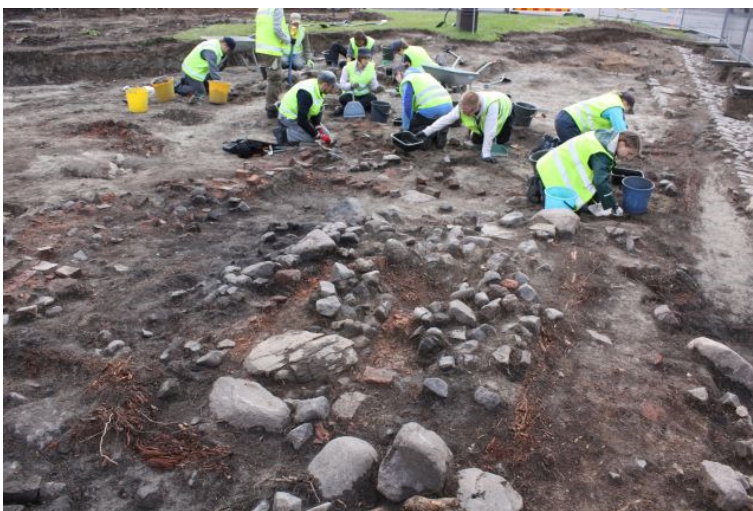
AKDG3381:26. Kuvan etualalla oikealla ja vasemmalla uunia kiertävän hirsikehikon R4-23 jäänteitä. Kuvattu lännestä. Kuva Niko Anttiroiko.

Uunia kiersi ainakin idässä, etelässä ja pohjoisessa hirsikehikko R4-23, josta oli säilynyt paikoin yksi hirsiker- ta. Uunin eteläpuolella havaittiin lisäksi melko huonosti säilyneitä pohjois-eteläsuuntaisia hirsii (R4-24), jotka jatkuivat ilmeisesti ainakin R4-23:n alle. Kyseessä saattoi olla puinen arinarakenne, mutta koska vain puiden eteläpäätt olivat säilyneet, eikä puista tehty lisää havaintoja, tulkinta jäi epävarmaksi. R4-23:n alta

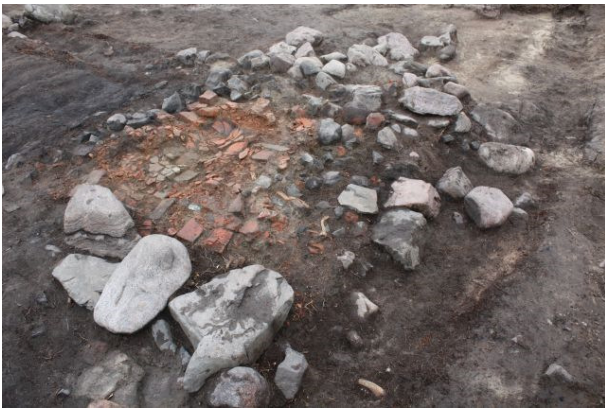
AKDG3381:239. Uunin hajonnut tiilitaso R4-74/ Y4-75 ja sitä ympäröivä reunakiveys R4-5. Kuvassa taka-alalla rakenteiden välillä harmaa hiesu Y4-64. Kuvattu lounaasta. Kuva Niko Anttiroiko.

veyksen R4-5 väliin. Uunin länsiosassa vastaavaa kerrosta ei havaittu. On mahdollista, että Y4-64 liittyy uunin korjaamiseen tai muokkaamiseen rakennusten 4A ja B välillä, sillä uunin pohjoispuolella siltin alta tuli esiin itä-länsisuuntaisia puita, jotka oli perustettu lattiakerrosta Y4-61 muistuttavalle mustalle hiekalle Y4-65. Puut saattoivat kuulua rakenteeseen R4-23, jolloin R4-23 olisi rakennettu rakennuksen 4B perustamistai käyttövaiheessa. Kyseessä saattoi olla myös vanhempi rakenneosai tai lattiaan R4-51a liittyvä puu.

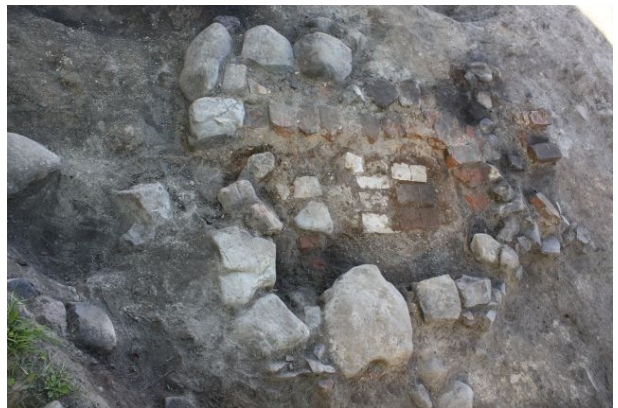
AKDG3381:295. Uunin vanhin rakennusvaihe R4-5b, R4-85. Kuvattu lounaasta. Kuva Niko Anttiroiko.

Rakennetta R4-85 ympäröi kivikehys, joka sijaitsi samalla kohtaa kuin R4-5. Rakenteiden väliin jäi ainakin lännessä ja luoteessa rakennuksen 4B lattiaan liittyvät yksiköt Y4-70 ja Y4-72, joten kivikerta oli lattian R4-51/ R4-60 perustamisajankohtaa vanhempi. Koska kyse oli siis ainakin tältä osin ilmeisesti vanhemmasta uunin osasta, se sai erillisen rakennenumeron R4-5b. Idässä selkeää erillistä kivikertaa ei havaittu, vaan ilmeisesti joko samat kivet ovat olleet käytössä molemmissa rakennusvaiheissa tai vanhempi rakenneosai on purettu nuoremman tieltä. Kyse voi olla myös uunin korjaamisesta eri rakennusvaiheiden välillä. Uunin pohjoisosassa kiveyksessä oli aukko, jonka kohdalla oli nokista tahmeaa silttiä (Y4-81). Kerros voi liittyä uunin suuaukkoon.

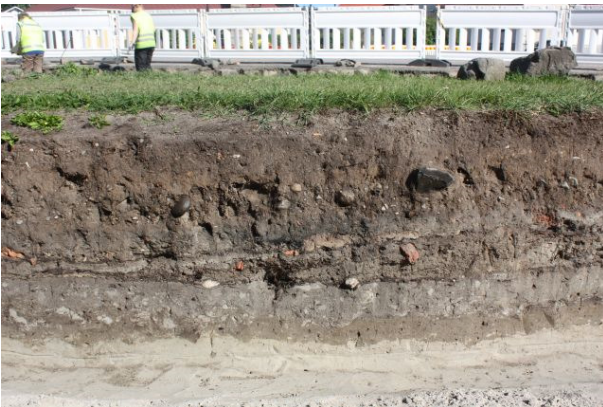
AKDG3381:324. Pelto Y4-84 erottui alueen koillisprofiilin alaosassa harmaanruskeana kyntökerroksena ja sen alaosassa pohjamaata leikkaavina matalina, teräväpohjaisina auranjälkinä. Kuvattu lounaasta. Kuva Niko Anttiroiko.

Muiden yksiköiden alta alueella 4 paljastui tonttia edeltänyt pelto Y4-84 (dokumentoitu rakennusten alla tunnuksella Y4-79), joka vastasi alueen 5 yksikköä Y5-70. Peltoa ei tutkittu koko alueen laajuudelta, vaan ainoastaan rakennusten 4A, B ja C kohdalta. Pellon kyntökerros koostui harmaanruskeasta hienosta hiekasta, ja sen paksuus vaihteli noin 5-10 sentin välillä. Kyntökerroksen alla olleen vaalean pohjasiltin pinnassa erottui ristikkäisiä kapeita auranjälkiä. Kyntökerrosta leikkasivat useat kuopat, joiden tarkempi suhde peltoon jäi epäselväksi. Ilmeisesti kuitenkin osa oli jo peltovaiheen aikaisia, osa taas kaivettu tontin vanhimmassa käyttövaiheessa. Peltokerroksesta otettiin useita maanäytteitä makrofossiilianalyysiä varten.

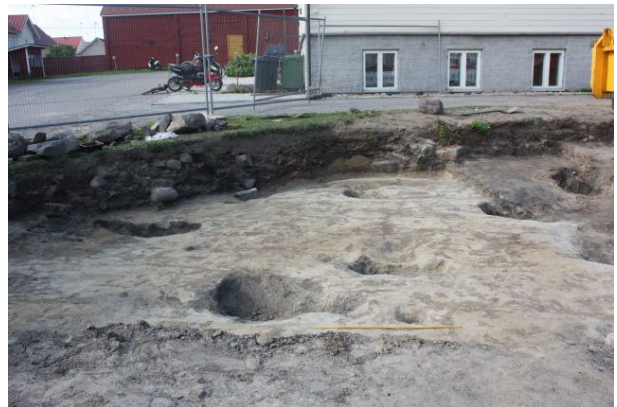
AKDG3381:360. Pohjamaassa erottuneita ristikkäisiä auranjälkiä rakennusten alla. Kuvattu lännestä. Kuva Niko Anttiroiko.

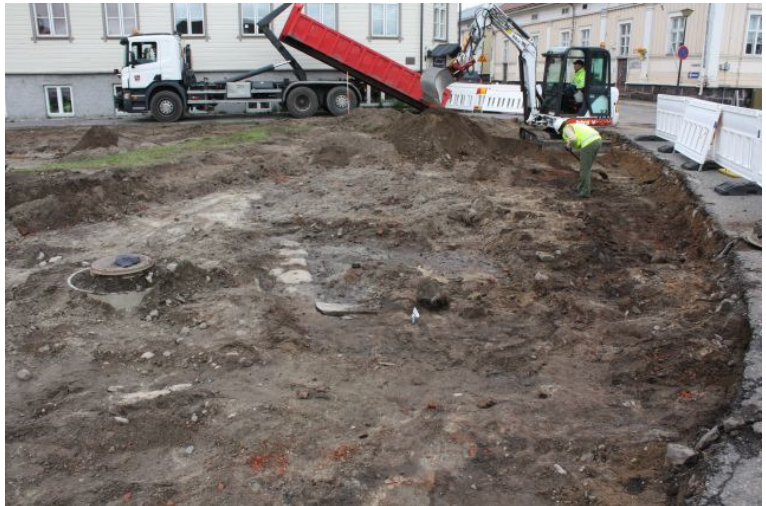
AKDG3381:29. Satu O'Ceallacháin valvoo alueen 5 avaamista. Kuvan vasemmassa reunassa moderni kaivo ja sen oikealla puolella kivijalan R5-20 ylä-osaa. Kuvattu kaakosta. Kuva Niko Anttiroiko.

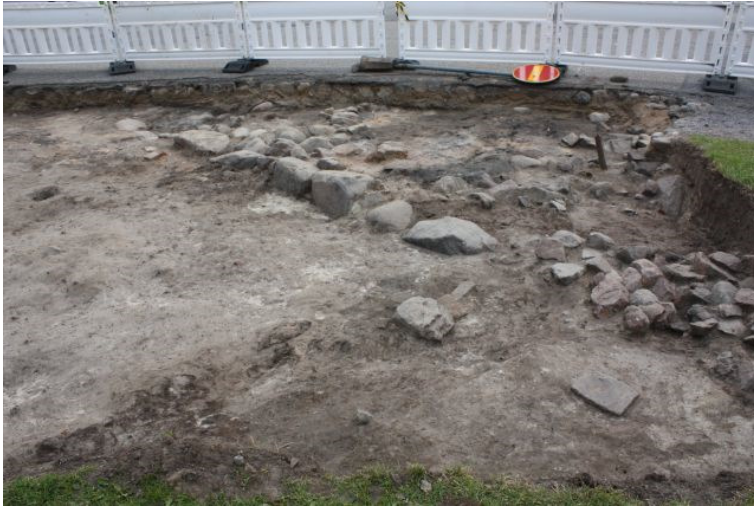
AKDG3381:54. Kuvan keskellä R5-2, jonka takana erottuu tummina läikkinä Y5-6/ R5-16 ja kivisempänä alueen R5-13. Kuvattu lounaasta. Kuva Niko Anttiroiko.

R5-2 osoittautui Kirkkokadun reunassa sijainneen pohjois-eteläsuuntaisen rakennuksen läntiseksi kivijalaksi. Rakenteen kivet oli ladottu melko tiiviiksi riviksi, ja kivien väleissä oli sinne todennäköisesti myöhemmin valunutta tiilimurskan sekaista hiekkaa (Y5-60). Kivijalan itäpuolella havaittiin myös toinen kivirakenne, R5-13, joka koostui pääasiassa suurehkoista kivistä. Kivet oli ladottu yhdeksi kerraksi hieman epämääräiseen kolmiomaiseen muotoon, jossa yksi pitkistä sivuista oli kiinni kivijalassa. Rakenne oli perustettu tiiviiseen harmaaseen hiekkaan (Y5-57). Kiveys tulkittiin mahdolliseksi uunin pohjaksi.

Kivijalan ja mahdollisen uunin pohjan itäpuolella sijainnut hiiltyneen hiekan alue Y5-6 tulkittiin rakennuksen 5A puulattian hajoamiseen liittyväksi kerrokseksi. Yksiköön oli sekoittunut runsaasti hiiltyneiden puiden kappaleita, ja niistä parhaiten säilyneet muodostivat itä-länsisuuntaisen, pahoin tuhoutuneen puurakenteen (R5-16). Rakenne oli ilmeisesti palamisen yhteydessä sekoittunut sen alla olleeseen vaaleaan hiekkaan (Y5-7), jonka päälle se oli perustettu, ja samalla oli syntynyt hiilensekaisen hiekan kerros, Y5-6. R5-16 oli keskiosastaan romahtanut voimakkaasti. Tällä kohtaa lattia oli tuettu suurehkoilla kivillä, kun taas muuten lattia (tai mahdolliset huonosti erottuneet lattiavasat) oli perustettu suoraan maanpinnalle.

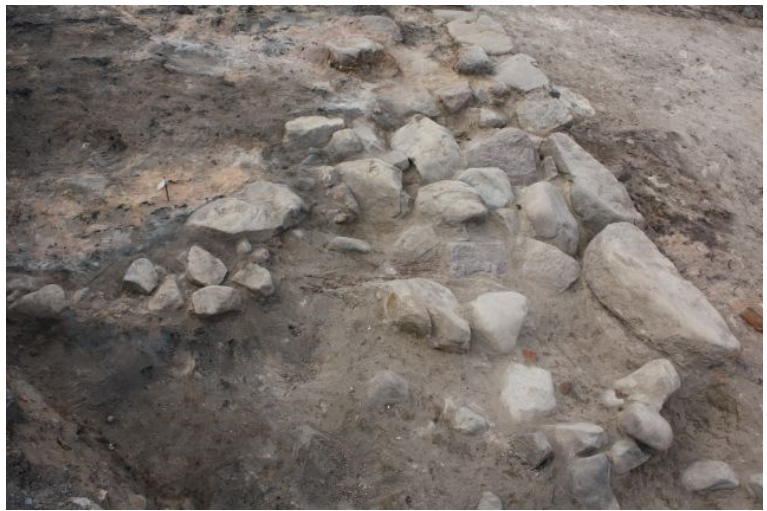
AKDG3381:57. R5-13. Kuvan oikeassa reunassa näkyy kivijalassa R5-2 ollut myllynkiven puolikas. Kuvattu koillisesta. Kuva Niko Anttiroiko.

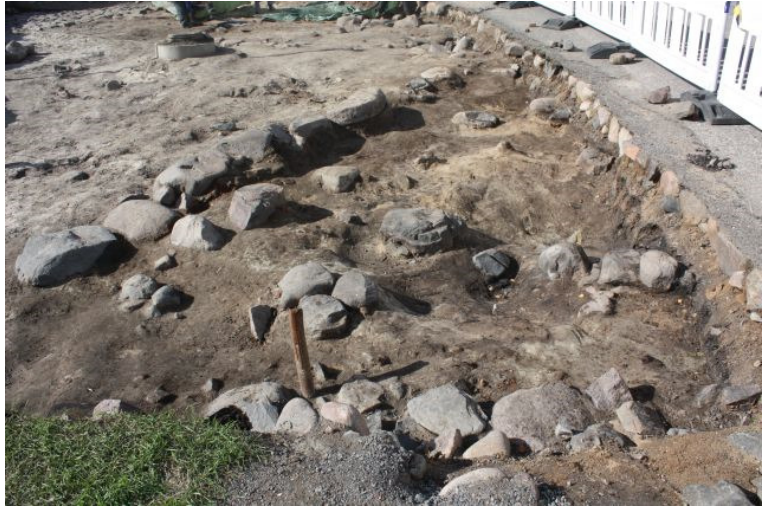
AKDG3381:225. Etualalla rakennuksen eteläpäädyssä ollut moderni tolppa ja siihen liittyvää kiveystä. Taka-alalla kivijalka R5-2 ja sen oikealla puolella puulattian R5-16:n alla olleita tukikiviä. Kuvattu kaakosta. Kuva Niko Anttiroiko.

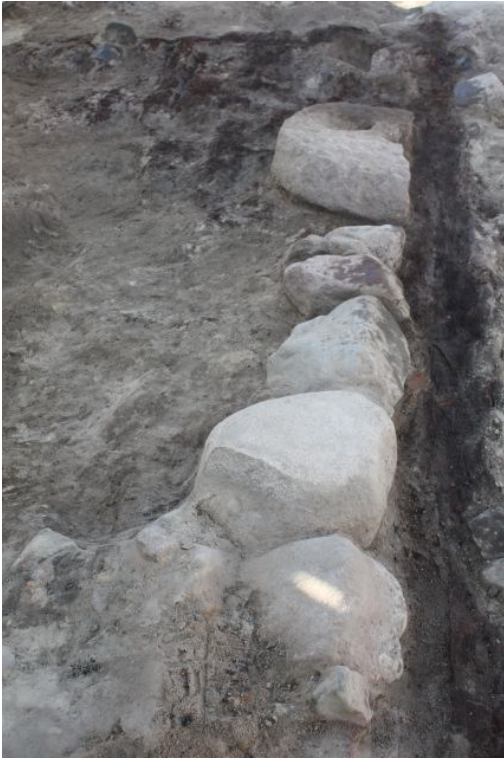
AKDG3381:274. Rakennuksen 5D lattian R5-67 säilynyt lounaiskulma, jonka päältä nuorempi kivijalka R5-2 kulkee. Kuvattu pohjoisesta. Kuva Esa Mikkola.

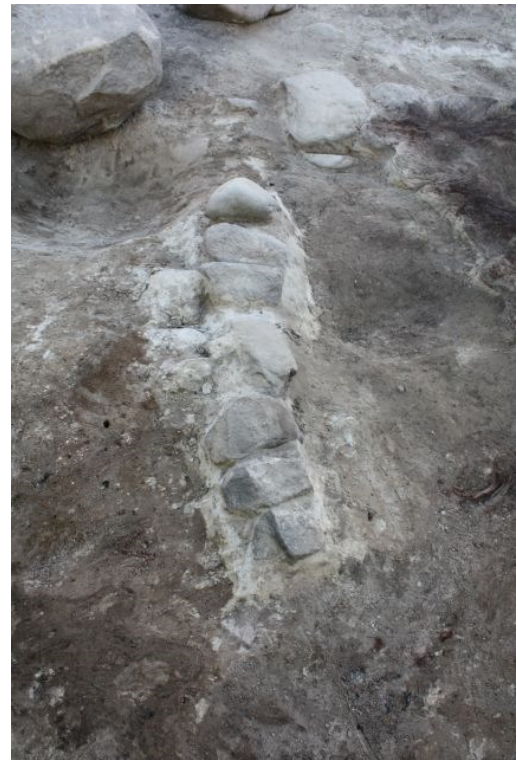
AKDG3381:277. Seinänperustuskiveyksen R5-68 eteläosa. Kuvan oikeassa reunassa näkyy hieman rakennuksen 5D lounaiskulman lattiaa. Kuvattu idästä. Kuva Esa Mikkola.

Rakennuksen 5A alta paljastui purkamisen jälkeen harmaaruskea hiekka Y5-61, joka oli todennäköisesti vanha pihakerros. Kivijalan R5-2 kivet oli perustettu tämän kerroksen läpi kaivamalla. Y5-61 oli osittain puusilpun punaruskeaksi värjäämä. Kun värjäytyntä kohtaa kaivettiin syvemmälle, alta paljastui vanhempi rakennus, joka sai tunnuksen 5D. Rakennus koostui osin säilyneestä pohjois-etelä-suuntaisesta lautalattiasta (R5-67), joka oli erittäin maatunut. Rakenteen eteläpäässä erottui lisäksi yksi länsi-itä-suuntainen lattiavasa. Puulattiaa reunustivat lännessä ja etelässä kevyet seinien perustuskiveysrivit R5-68, jotka koostuivat pienistä ja keskikokoisista (halkaisija 10–40 cm) kivistä.

Sekä R5-67 että R5-68 oli perustettu ohuen vaalean hiesukerroksen pinnalle (Y5-80). Hiesu oli ilmeisesti tarkoitettu eristeeksi rakennuksen ja sen alle jääneen vanhan pellon (Y5-70)

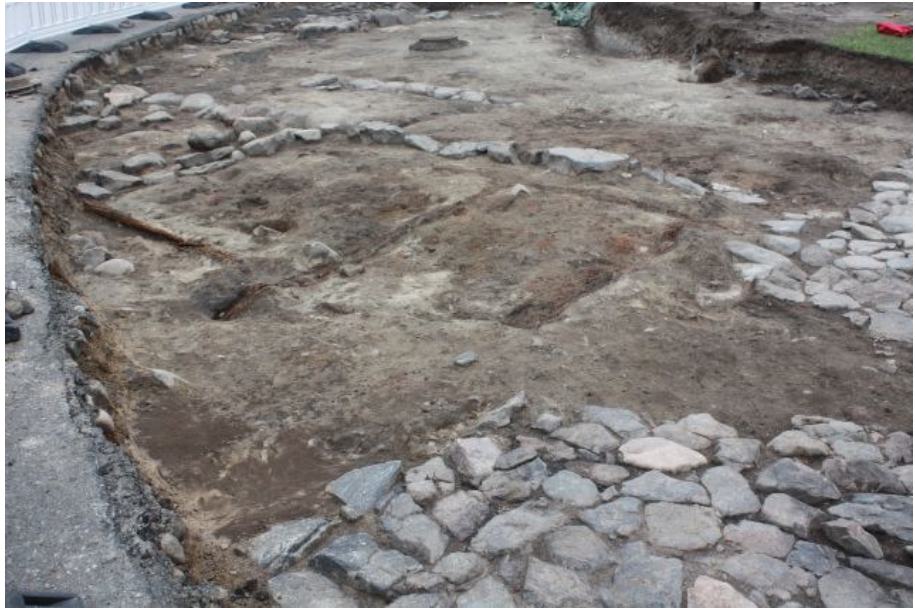
AKDG3381:107. Rakennus 5A. Kuvan keskellä kivijalka R5-3, etualalla R5-4. Rakennus 5A jää kuvan yläosan vasempaan reunaan. Kuvattu pohjoisesta. Kuva Niko Anttiroiko.

Pohjoinen rakennus, jonka nuorin käyttövaihe sai tunnuksen 5B, sijaitsi rakennuksen 5A pohjoispuolella. Rakennuksen itä-länsisuuntainen kivijalka (R5-3) tuli esiin kaivinkonevalvonnan yhteydessä. Kivijalka oli Brahenkadun varrella itä-länsisuuntaisesti sijainneen rakennuksen eteläseinän perustus. Myöhemmin kaivausten aikana saatiin esiin myös kivijalan pohjois-eteläsuuntainen osa, joka sijaitsi rakennuksen länsipäädyssä pihakiveyksen R5-4 vieressä. Rakennukset 5A ja 5B ovat

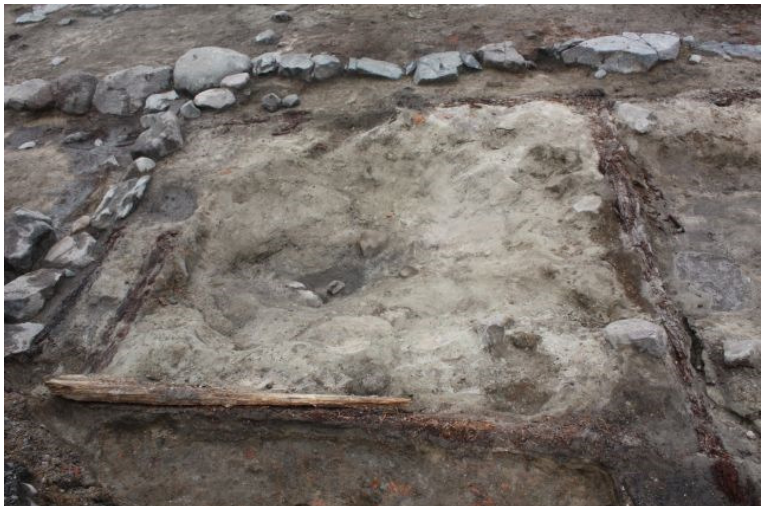
AKDG3381:165. R5-32:n itäisempi hirsikehikko, jonka takana kulkee kivijalka R5-3. Kuvan vasemmassa reunassa väliseinä R5-21. Kuvattu pohjoisesta. Kuva Esa Mikkola.

Y5-24:n alta paljastui lattian tukirakenne R5-32, joka koostui kahteen osaan jaetusta, suorakaiteen muotoisesta puukehikosta. Kehikko oli itä-länsi-suuntainen, ja se oli jaettu poikittaisella puulla kahteen osaan niin, että kehikon itäisempi osa oli suurempi kuin läntinen osa. Puiden pinnat olivat melko huonosti säilyneet, mutta ilmeisesti kehikko oli rakennettu haljaspuista, joiden tasainen pinta oli asetettu ylöspäin. Alimpien, eli ilmeisesti lyhyempien pohjois-eteläsuuntaisten poikkipuiden, yläpintaan oli tehty salvokset. Pääle tulleet pitkät itä-länsisuuntaiset puut oli asetettu niihin. Paikoin vaikutti siltä, että rakenteessa oli saattanut alun perin olla useampia puukertoja, mutta tästä ei saatu kaivauksilla varmuutta.

Kehikon eteläosan ja kivijalan R5-3 väliin jäi noin 40–50 cm levyinen tiiviin harmaan hiekan alue (Y5-41). Samanlainen hiekka-alue oli myös kivijalan länsiosan ja puukehikon välissä. Kehikko oli tuettu saman-

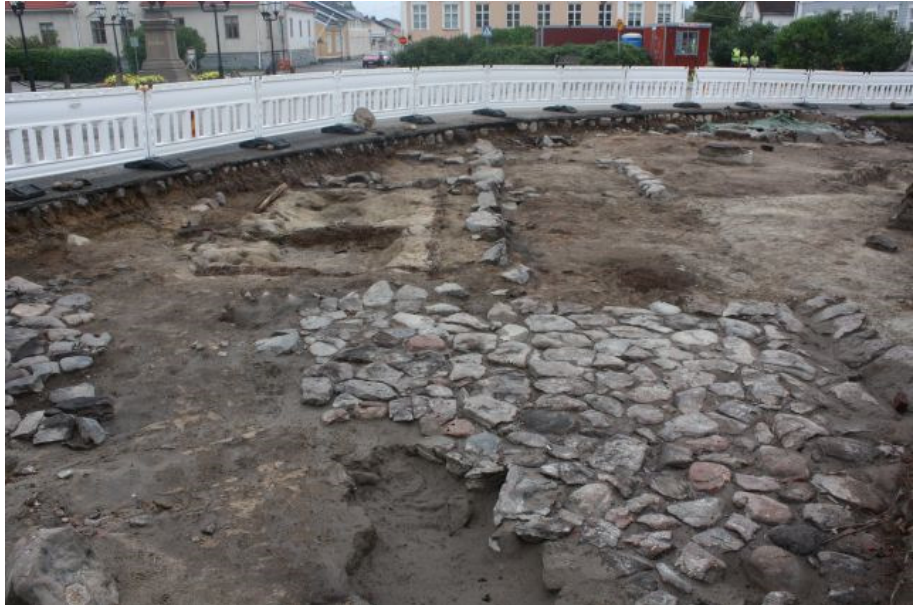
AKDG3381:159. R5-32:n hirsikehikot tyhjätynä niiden keskiosan täyttönä olleesta orgaanisesta kerroksesta. Kuvan vasemmassa reunassa rakenteita leikkaava moderni kaivanto Y5-27. Kuvattu lännestä. Kuva Esa Mikkola.

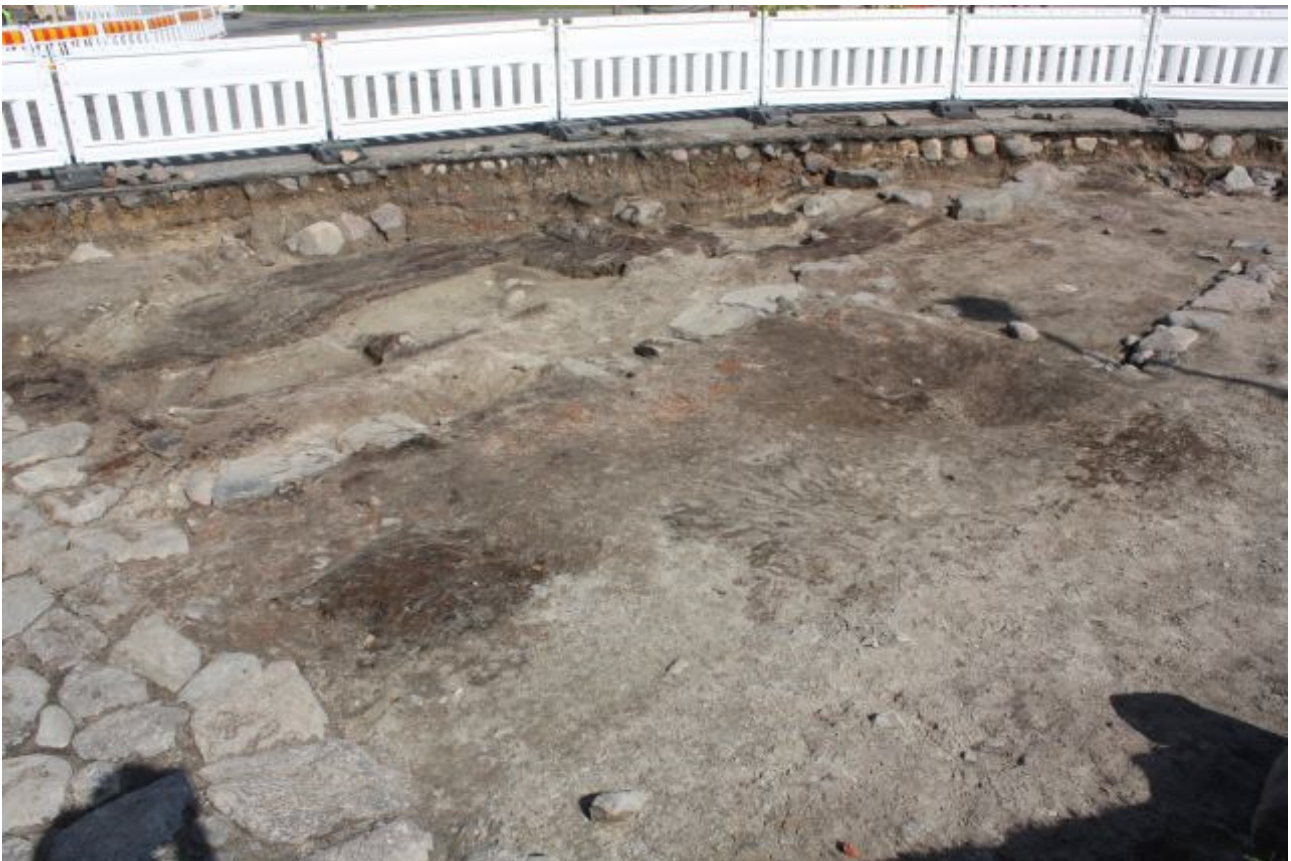
AKDG3381:246. Kuvan keskellä R5-3:n alta paljastunut kivijalka R5-63, ja sen vasemmalla puolella puulattia R5-58. Oikeassa reunassa kivijalka R5-20. Kuvattu lounaasta. Kuva Ville Rohiola.

Eteläisen, kivijalkojen R5-63 ja R5-20 rajaaman huonetilan itäseinä oli ilmeisesti purettu huoneen jäädessä käytöstä, sillä siitä ei kaivausten aikaan saatu minkäänlaisia havaintoja. Länsiseinä sen sijaan löydettiin, vaikka ensin senkin oletettiin puuttuvan. Rakenteen länsipäädyssä oletetulla seinän paikalla oli vuoden 1810 paloon liittyvien purku- ja palokerrosten (Y5-22, Y5-30) alla pinnaltaan palanut hiekka (Y5-40), joka tulkittiin paloa edeltäneeksi pihakerrokseksi. Pihakerroksen alta tuli esiin kerros vaaleaa hienoa hiekkaa (Y5-54), joka tulkittiin pihan tasauskerrokseksi. Tasauskerroksen alta löytyneen orgaanisen aineen sekaisen kerroksen (Y5-55) oletettiin alun perin olevan rakennus 5C:n käyttövaiheeseen liittyvä pihakerros. Pihakerroksen alta tuli esiin pääasiassa tiilimurskasta koostunut raivaus- tai romahduskerros (Y5-78), joka ajoittui siitä löytyneen T. Liungrenin 1785 tai 1786 valmistaman liitupiipun kopan katkelman (KM 39587: 1588, vet. Åkerhagen 2004: 27) perusteella 1700-luvun lopulle.

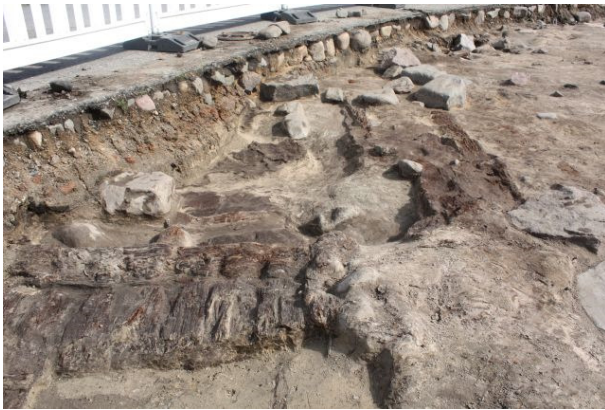
AKDG3381:248. R5-58:n itäpäädyn väliseinän paikka. Rakenteen itäisin osa oli ilmeisesti myöhemmän toiminnan tuhoama. Kuvattu lännestä. Kuva Niko Anttiroiko.

Kivijalan R5-63 pohjoispuolelta paljastui lattian tukikehikon R5-32 ja siihen liittyvien kerrosten alta vanhempi lattiataso R5-58, joka liittyi todennäköisesti rakennusvaiheeseen 5C. Rakenne koostui melko hyvin säilyneistä itä-länsi-suuntaisista lankuista, jotka oli länsipäädyssä tuettu pohjois-etelä-suuntaisen vasan päälle. Rakenteen itäosassa sen päällä oli yksi kapea poikkipuun, ja poikkipuun itäpuolella yksi tai kaksi rinnakkaista järeää poikkipuuta, mahdollisesti hirsiiä. Kohta on ilmeisesti ollut väliseinän paikka, sillä sen alta

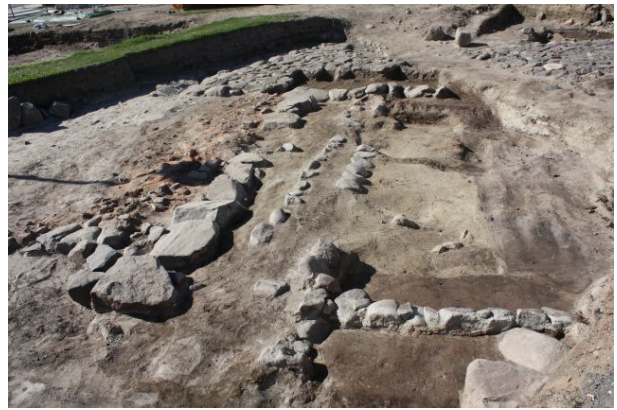
AKDG3381:286. Kuvassa etualalla R5-58:n alta paljastunut väliseinän perustus R5-81. Kuvattu idästä. Kuva Niko Anttiroiko.

löytyi kiviperustus R5-81. Perustus oli ladottu melko pienistä, halkaisijaltaan 10–25 cm olevista kivistä, jotka muodostivat tiiviin, pienemmällä kivillä tuetun rivin. Lattiataso on ilmeisesti jatkunut väliseinän itäpuolelle, sillä paikoin sieltä havaittiin lattian alta löytynyttä rakenteen maatumisen värjäämää hiekkaa Y5-65. Ku5-72 oli kuitenkin tuhonnut lattian tältä osin.

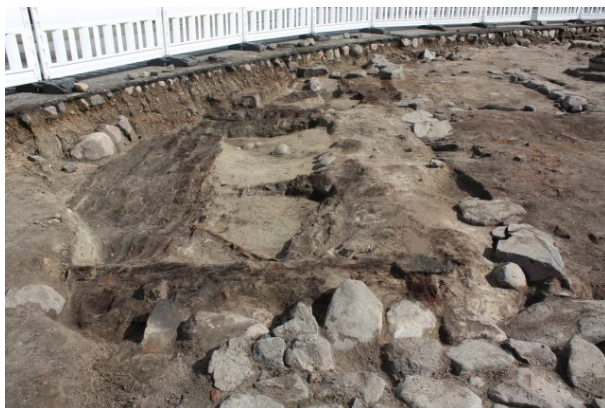
AKDG3381:242. R5-58 ja sen keskellä olleet kellarikuopat Ku5-89 ja Ku5-90. Kuvattu lännestä. Kuva Niko Anttiroiko.

Lattian eteläosassa sen keskellä oli kaksi suorakaiteen muotoista kuoppaa (Ku5-89 ja Ku5-90). Jäi epäselväksi, oliko lattia R5-58 alun perin rakennettu niin, että kuopille on jätetty siihen aukot, vai oliko ne tehty myöhemmin läpi lattiasta. Kuopat olivat ilmeisesti rakennuksen alla sijainneet kellarit, jotka oli niiden käytön päätyttyä täytetty vaalealla hiekalla Y5-64. Myös lattian länsiosan alta paljastui kuoppa (Ku5-88), jonka kohdalla lattia oli vajonnut hieman. Kyseessä oli rakennetta vanhempi pyöreä kaivanto, joka oli täytetty hiilensekaisella hiekalla (Y5-87). Kuoppa liittyi joko alueella sijainneen pellon käyttövaiheeseen tai tontin vaiheisiin, jotka ovat edeltäneet lattiaa.

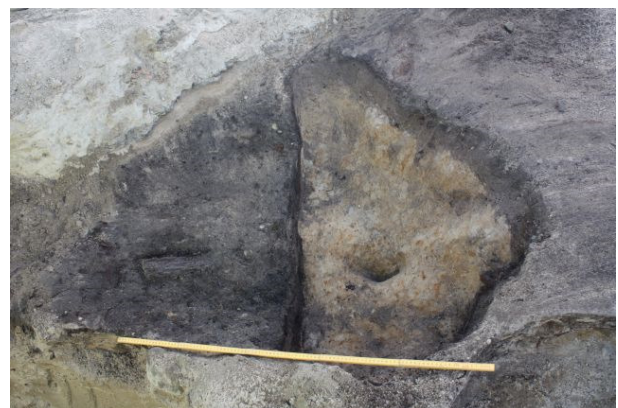
AKDG3381:328. Kuoppa Ku5-88 kaivettuna puoliksi. Kuvattu etelästä. Kuva Niko Anttiroiko.

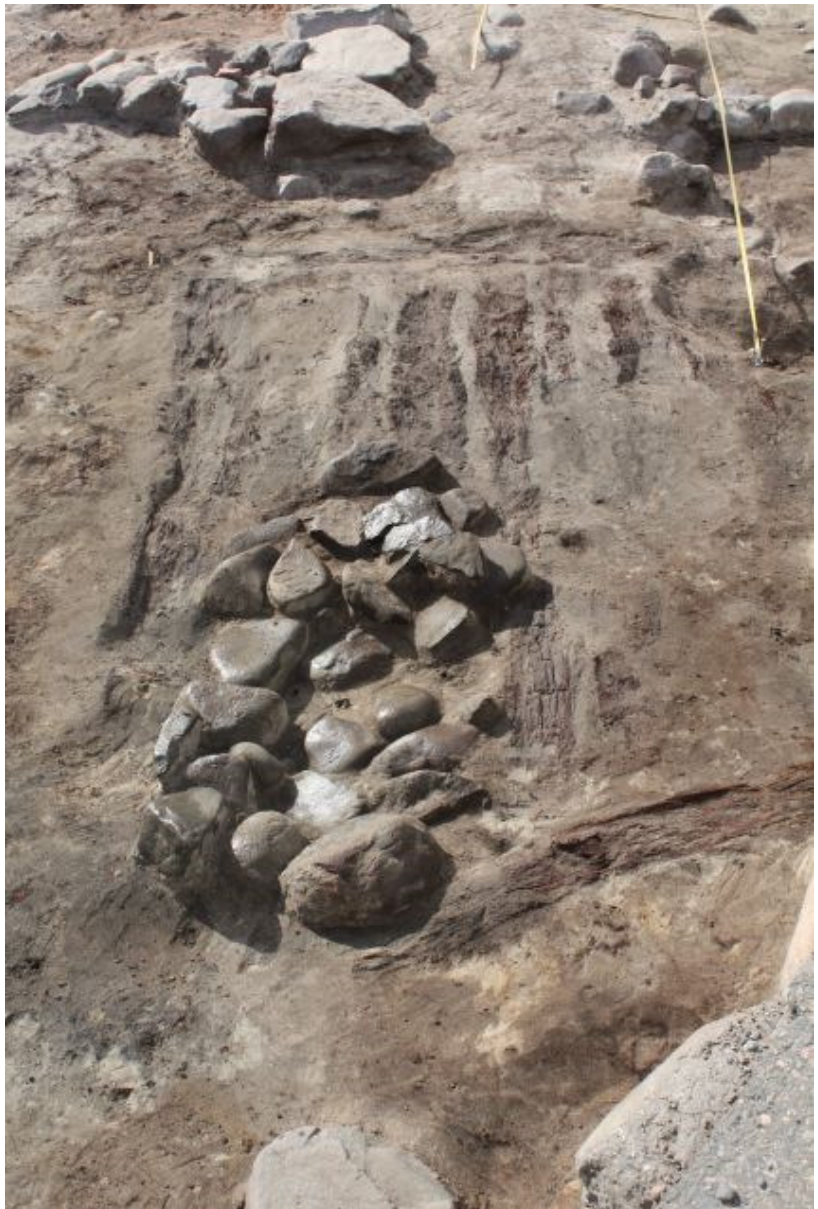
AKDG3381:301. Rakennus 5E. Kuvattu idästä. Kuva Niko Anttiroiko.

Rakennuksen alla oli ohut kerros vaaleaa hienoa hiekkaa (Y5-97), joka oli levitetty alla olevan pellon (Y5-70) pinnalle. Rakennusta ympäröi lännessä ja etelässä pellon pinnalle kertynyt orgaanisen aineen sekainen kerros (Y5-84). Ku5-72 leikkasi rakennuksen luoteiskulmaa, samoin ilmeisesti R5-82:n perustamista varten kaivettu oja.

Rakennuksen yhteydestä ei saatu selkeästi ajoittavia löytöjä, mutta sekä yksiköistä Y5-84 että Y5-97 löytyi muutamia paloja Westerwaldin tyyppin kivisavikeramiikkaa (KM 39587: 1611, 1626) ja pala todennäköisesti

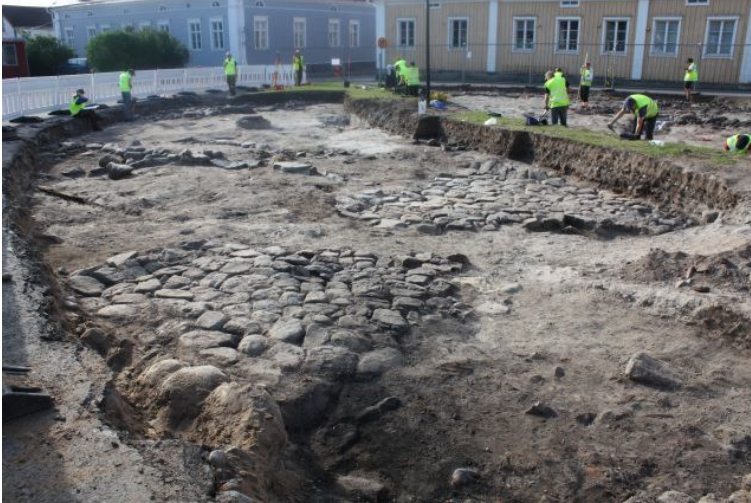
AKDG3381:67. Pihakiveys R5-4. Taustalla vasemmalla kivijalka R5-3. Kuvattu luoteesta. Kuva Esa Mikkola.

tästä ei saatu varmuutta. Rakenne vietti loivasti etelään niin, että etelä- ja pohjoispäätyjen korkeusero oli noin 30 cm. Rakenteen itä-, etelä- ja länsireunoilla kivet oli ladottu niin, että ne muodostivat kourut.

Rakennetta ei purettu kokonaan, vaan sen itäreunaan tehtiin kooltaan noin 1 x 3 metriä oleva koekuoppa, jolla oli tarkoitus selvittää rakenteen stratigrafia ja saada siihen dokumentoitava profiili. Rakenne oli perustettu tiiviin hiekkakerroksen Y5-73 pinnalle. Yksikkö oli joko tarkoituksella rakenteen perustamista varten paikalle kasattu, tai vanhempaa pihakerrosta, mahdollisesti osin kumpaakin näistä. Y5-73:n alla oli peltokerros Y5-70. Y5-73 nojasi osittain kivijalkaan R5-63:een, joten luultavasti pihakiveys on rakennettu kivijalan jälkeen, sillä ei havaittu viitteitä, että kivijalka olisi kaivettu siitä läpi.

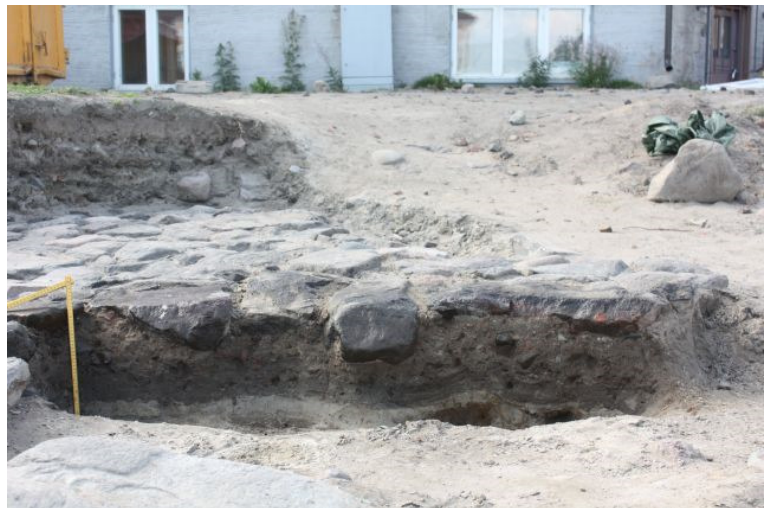
AKDG3381:385. Rakenne R5-4 ja sen alla ollut tiilimurskan sekainen hiekka Y5-73. Rakenteen kivistä ainoastaan yläpinnat oli tasoitettu laatoiksi, alapinnat taas oli jätetty työstämättä. Kuvattu idästä. Kuva Niko Anttiroiko.

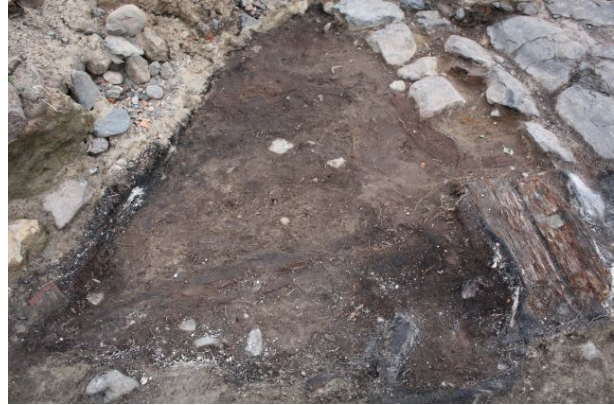
AKDG33381:257. R5-62:n huonosti säilyneitä puita. Kuvan oikeassa reunassa R5-4. Kuvattu lännestä. Kuva Esa Mikkola.

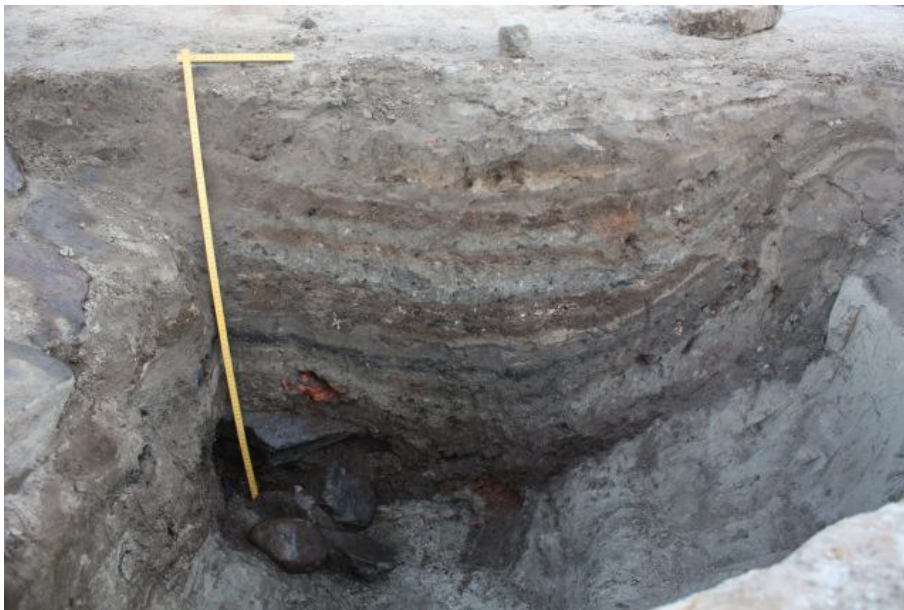
AKDG33381:345. Kuopan Ku5-85 täytössä vuorottelivat kerroksittain orgaaninen aines ja hiekka, ja kuopan pohjalla oli paksumpi orgaanisen aineen kerros. Kuvassa kuopan leikkausprofiili kuvattuna pohjoisesta. Kuva Niko Anttiroiko.

Alueella 5 ainoat piha-alueella sijainneet rakenteina pidettävät ilmiöt olivat kuopat Ku5-85 ja Ku5-37. Näistä Ku 5-85 oli jäänyt osin rakennuksen 5C kivijalan R5-94 alle. Kuopan seinämät olivat yläosasta melko suorat ja kaartuivat voimakkaammin pohjalla. Kuopasta kaivettiin noin neljännes profiilien aikaansaamiseksi. Kuopan täyttönä oli kerroksittain orgaanisen aineen ja hienon vaalean hiesun kerroksia (Y5-98), jotka ovat saataneet liittyä myös kuopan

käyttövaiheeseen eivätkä pelkästään täyttöön. Toisaalta kuoppa oli melko vähälöytöinen, joten kyseessä tuskin on jätekuoppa, vaan enemmän kellari tai varasto. Kuopan alaosa reunusti maatuoneen orgaanisen aineen kerros (Y5-99), joka oli paksuimmillaan kuopan pohjalla. Pohjalla oli myös jonkin verran kiviä, jotka saattoivat liittyä kerrokseen. Yksikkö oli ilmeisesti kuopan orgaaninen, mahdollisesti puinen lattia- tai pohjarakenne. Rakenteen maatuessa päälle rakennettu myöhempi kivi-

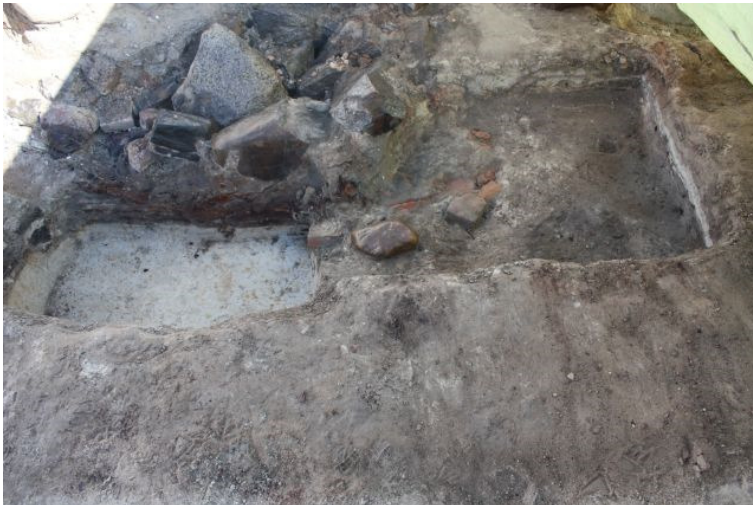
AKDG3381:330. Kuopan Ku5-37 länsiosassa erottui huonosti säilynyttä puuta (R5-86), joka reunusti kuopan täyttönä ollutta purkujätettä. Kuvattu lännesestä. Kuva Niko Anttiroiko.

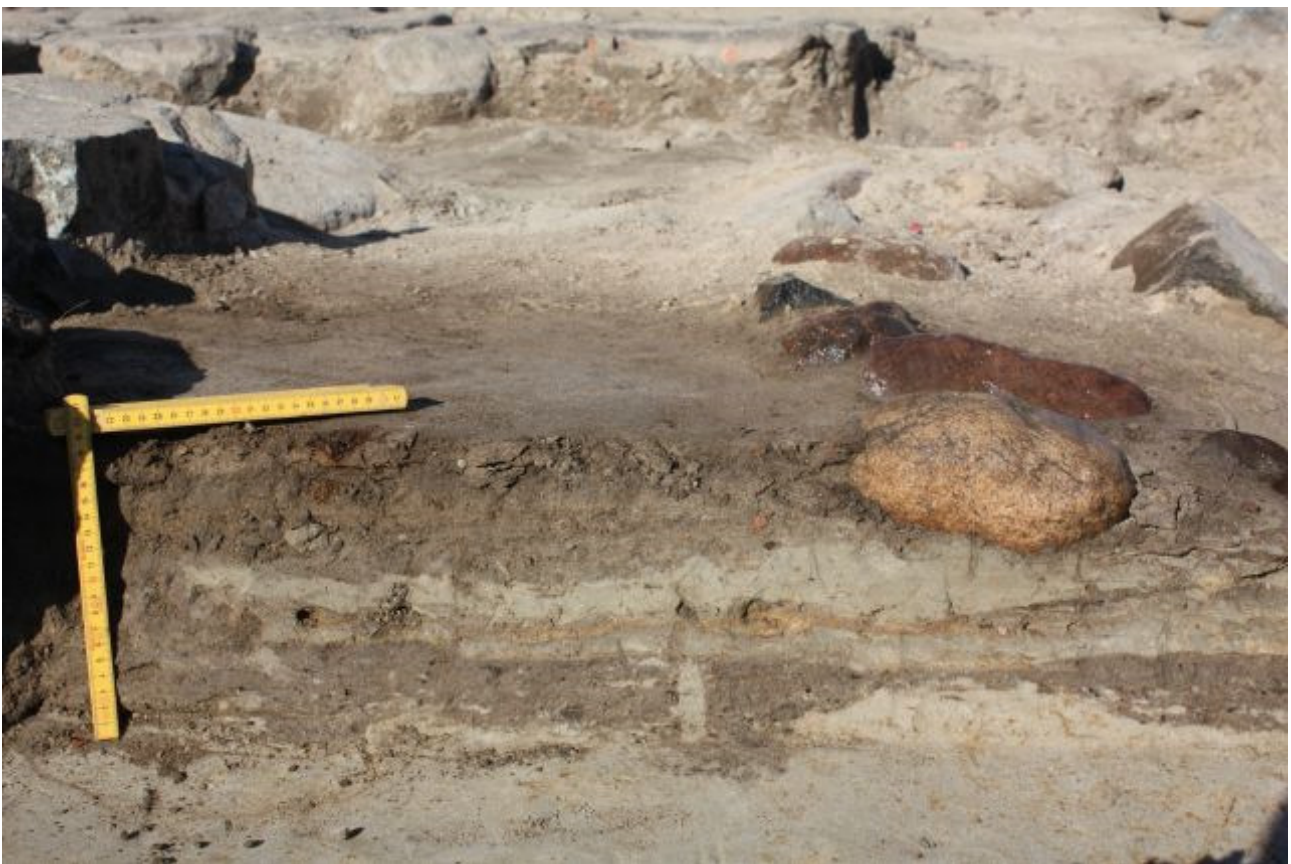
AKDG3381:351. Kuvassa koekuopan 2/alue 5 länsiprofiili, jossa vaalean pohjasiltin (Y5-100) päällä erottuu peltokerros Y5-70. Sen päällä vaaleaa täyttöhiesua Y5-80, jonka päälle oikealla näkyvä rakenne 5-82 on perustettu. Täyttökerroksen päällä pihakerros Y5-95. Kuvattu idästä. Kuva Niko Anttiroiko.

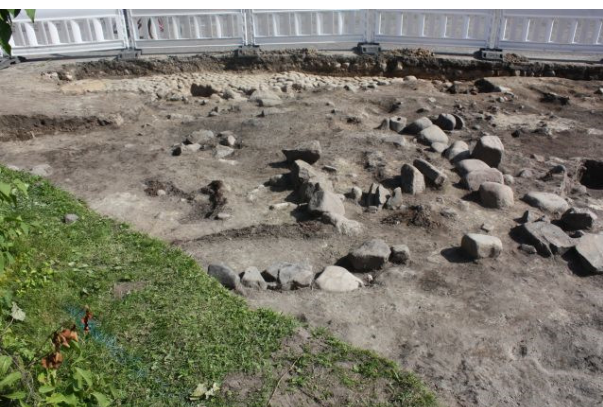
AKDG3381:126. R6-3:n pohjoispääty (etualalla) ja sen takana väliseinien perustukset R6-31. Kuvattu luoteesta. Kuva Esa Mikkola.

Parhaiten kulttuurikerrokset olivat säilyneet alueen pohjoisosassa, vuoden 2012 koeajan 2 länsipuolella. Paikalta havaittiin heti pintamaan poiston jälkeen pohjois-eteläsuuntainen kivijalka R6-3. Kivijalka oli ladottu osin lohkokivistä, osin luonnonkivistä, ja se koostui yhdestä kivikerrasta. Rakenteen itäpuolelta havaittiin puuta, joka tulkittiin mahdollisesti kivijalan rajaamaan
