TUTKIMUSRAPORTTI

RAAHE Pekkatori

Historiallisen ajan kaupunkitonttien kaivaus
15.7.–29.8.2013

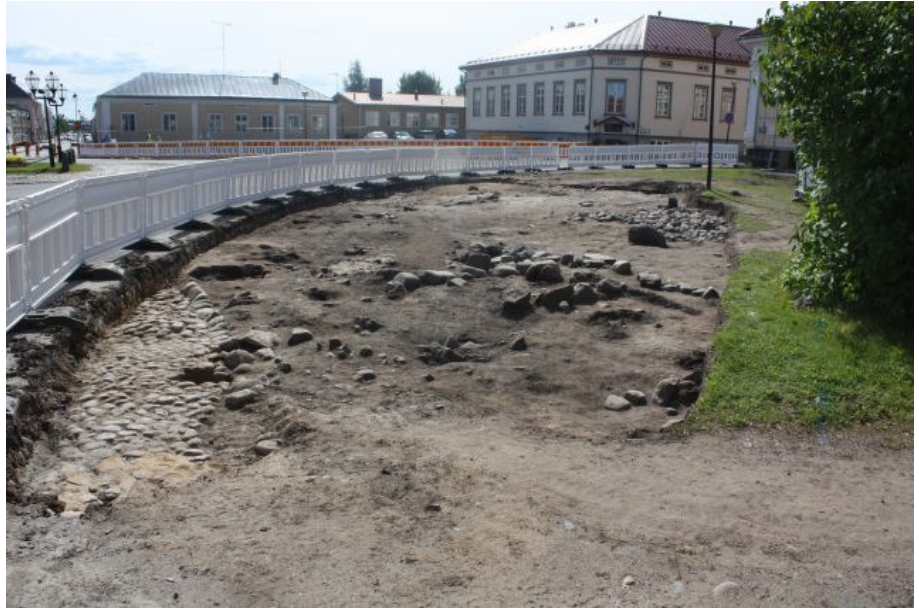
AKDG3381:157. Kuvan keskiosassa R6-31 ja sen takana R6-3. Rakennuksen takana profiilin edessä kiveys R6-2. Vasemmassa reunassa profiilin vieressä mukulakiveys R6-10. Kuvattu koillisesta. Kuva Esa Mikkola.

Rakennukseen liittyi myös kaksi mahdollista väliseinän perustusta, joille annettiin yhteinen rakennenumero R6-31. Kyseessä oli kaksi noin metrin etäisyydellä toisistaan sijainnutta itä-länsi –

suuntaista kiviriviä, joiden länsipäädyt sijaitsivat heti kivijalan R6-3 itäpuolella. Kiveysten väliin jäi rakentamiseen R6-3b kuulunutta puuta, jonka alta havaittiin puusilpun sekainen tummanruskea hiekka, Y6-30. Kyseessä oli joko R6-3:n rakennukseen liittyvä kulttuurikerros tai sitten kohta oli kaivettu jo valvonnan yhteydessä syvemmälle ja kyse oli vanhemmasta kulttuurikerroksesta.

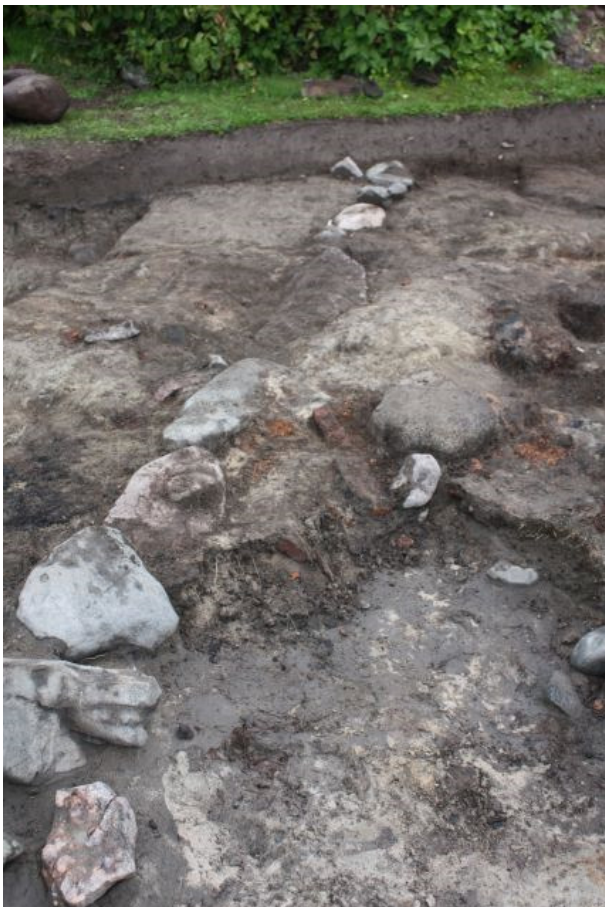
AKDG3381:207. R6-3:n alta paljastunut vanhempi kivijalka R6-3c. Rakenteen ympärillä erottuu vaalea hiesu Y6-22, jolla vanhempi rakennus oli peitetty. Kuvattu etelästä. Kuva Niko Anttiroiko.

Vanhemmasta rakennuksesta oli säilynyt kivijalka R6-3c. Se kulki suoraan R6-3:n alla, ja osin kivet oli asetettu suoraan toistensa päälle, osin niitä erotti Y6-22. On mahdollista, että Y6-30 oli ainakin osittain tähän rakennusvaiheeseen liittyvää kulttuurikerrosta. Vanhempi kivijalan osa R6-3c oli kulkenut myös vuoden 2012 koeajassa 2012, jossa se oli saanut rakennenumeron R2-20. Koeajassa kävi hyvin selväksi, että vaalea hiesu (v. 2012 Y2-6, v. 2013 Y6-22) jatkui osin vanhempien kivien päälle, joten sitä oli ilmeisesti käytetty kahden päällekkäisen rakennusvaiheen välisenä eristeenä.

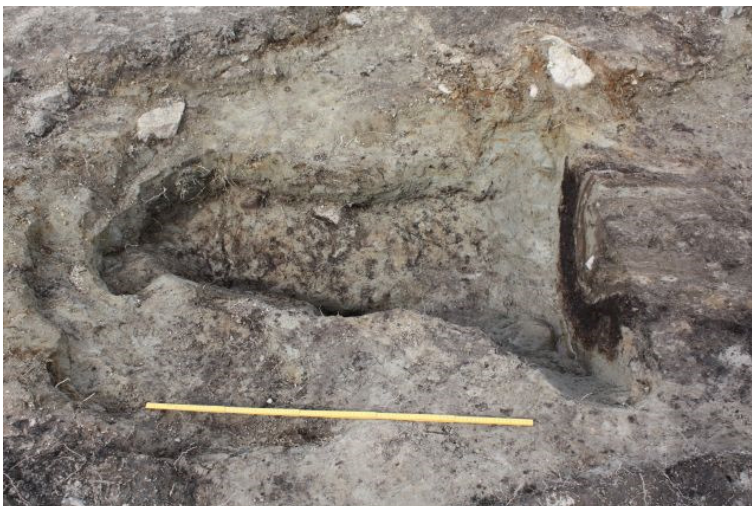
AKDG3381:189. Ku6-23 kaivettuna puoliksi. Kuvattu idästä. Kuva Niko Antti-roiko.

Parhaiten koko alueella olivat säilyneet varasto- tai kellarikuoppien pohjat, joita löydettiin alueelta kolme. Niistä ainoastaan yksi, Ku6-23, osui kokonaan tutkimusalueelle. Kyseessä oli alueen keski-osassa sijainnut koillis-lounais-suuntainen kapea kaivanto, joka oli noin 2,3 metriä pitkä ja hieman yli metrin levyinen. Kuoppa oli täyttynyt kerrostuneella maalilla (Y6-26), jossa vuorottelivat eriväriset karkeammat ja hienommat hiekka- ja hiesukerrokset. Kuopan pohjalla oli noin 10–15 sentin paksuinen orgaaninen kerros (Y6-26), joka myötäili kuopan pohjaa ja seinämien alaosia. Kyseessä oli mah-

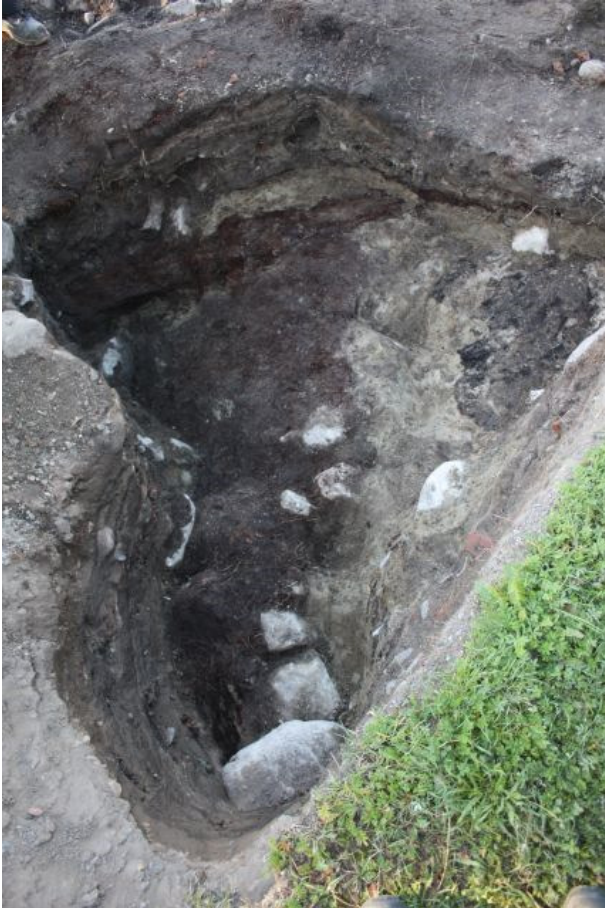
AKDG3381:269. Ku6-8. Kuvattu lännestä. Kuva Esa Mikkola.

Alueen pohjoispäädystä havaittiin kaksi samantyyppistä kuoppaa, jotka molemmat jäivät osin alueen ulkopuolelle. Niistä pohjoisempi, Ku6-8, sijaitsi aivan alueen pohjoispäädystä. Kyseessä oli suuri, kaivausalueelle jääneeltä osalta halkaisijaltaan lähes 2,5 metriä oleva kaivanto. Kuopan täytön yläosa oli puusilppukerros Y6-34. Sen alta paljastui tiivis vaalea hiesu Y6-38, jonka alla oli toinen puusilppukerros Y6-39. Y6-39:n puiden joukossa oli myös mahdollisia tynnyrin lautoja. Kuopan täyttöön kuului myös tummanharmaa hiekkakerros Y6-37, mutta sen sijoittuminen kuopan stratigrafiaan jäi epäselväksi. Ei myöskään saatu varmuudella selville, oliko kuoppa Ku6-8 täytetty vasta vuoden 1810 palon jälkeen vai jossain aiemmassa vaiheessa. Ainoa kuopasta saatu rahalöytö ajoittui kuitenkin vuoteen 1719 (KM 39587: 1677), joten on mahdollista, että kuoppa on täytetty jo isovihan jälkeisen kaupungin uudelleenrakennuksen aikana. Kuopan täytössä oli runsaasti löytöjä, kuten keramiikkaa ja palamatonta eläinten luuta, joten on myös mahdollista, että kyseessä oli vähitellen täyttynyt jätekuoppa tai myöhemmin sellaisena käytetty vanhempi varasto- tai kellarikuoppa.

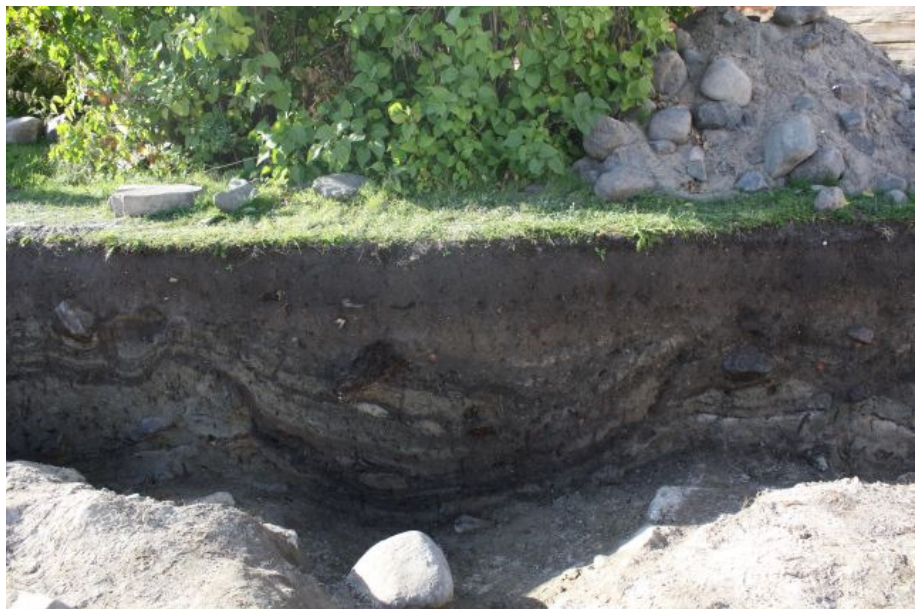
AKDG3381:340. Ku6-36. Kuvattu idästä. Kuva Niko Anttiroiko.

Toinen kuopista, Ku6-36, sijaitsi Ku6-8:n eteläpuolella ja se jäi osittain alueen luoteisprofiiliin. Kyseessä oli muodoltaan hieman epä säännöllinen, lähinnä soikeahko kaivanto, jonka halkaisija oli noin 1,6 metriä. Kuopan seinämät ja pohja olivat kaareutuvat. Kuopan pinnalla oli irtonaista harmaata hiekkaa Y6-13, jonka alla kuopan varsinainen täyttö oli kerroksittainen Y6-43. Yksikössä vuorottelivat harmaat ja ruskeat kerroksen karkeaa ja hienoa hiekkaa sekä hiesua. Kuopan alaosassa täyttö oli pääasiassa harmaata keskikarkeaa hiekkaa, josta tuli suurin osa kuopan löydöistä.

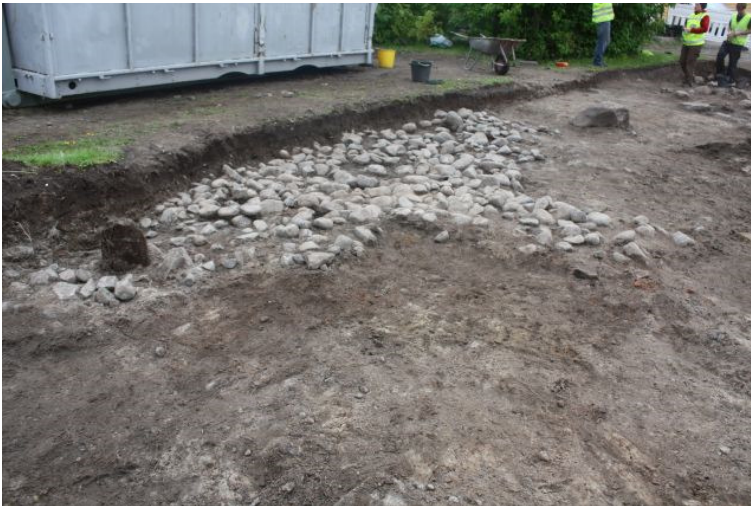
AKDG3381:115. R6-2. Kuvattu etelästä. Kuva Niko Anttiroiko.

Alueen länsiosasta paljastui epäsäännöllisempi mukulakiveys, R6-2. Kivet oli ladottu tiiviisti niiden alle olleeseen silttiin Y6-15, mutta ne eivät muodostaneet yhtä selkeärajasta kokonaisuutta kuin R6-10. On mahdollista, että kyseessä oli osin purettua torikiveystä. Kaivausten aikana pohdittiin myös mahdollisuutta, että kyseessä olisi mukulakiveysten latomista varten kasattu kivivarasto, mutta kivien tiivis perustaminen alle olleeseen silttiin viittaa enemmän myöhemmin tuhoutuneeseen rakenteeseen. Myös alueen eteläpäädyssä nuoremman mukulakiveyksen asennussoran alta paljastunut epäsäännöllinen kiveys R6-17 saattoi olla

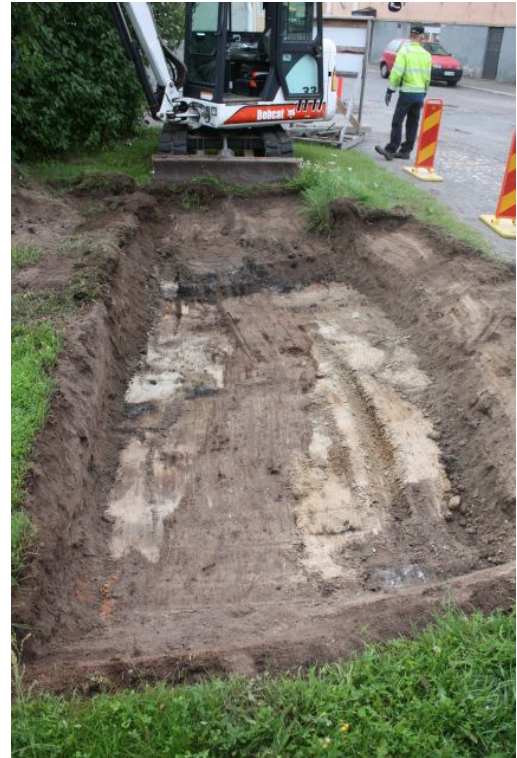
AKDG3381:181. Alueen 7 pintakerroksissa erottuva moderni ojakaivanto Ku7-6 kuvattuna lännestä. Kuva Niko Anttiroiko.

Kaivausalue avattiin Pekkatorin koilliskulmaan, aivan viheralueen eteläreunalle, noin 16 metrin päähän vuoden 2012 koeoja 3:sta etelään. Kaivausalueen pinta-alaksi tuli 13 m². Alue osui kokonaisuudessaan vuoden 1801 karttaan merkitylle tontille 48. Alueelta poistettiin ensin pintamaa Y7-1, joka koostui pintaturpeesta ja sen alla olleesta paksusta (n. 30 cm) kerroksesta harmaata hiekkaa, joka liittyi ilmeisesti alueen myöhäiseen tasaamiseen. Yksikössä oli jälkiä modernista maankäytöstä, kuten länsi-itäsuuntainen oja Ku7-6, joka leikkasi myös alempia yksiköitä Y7-2 ja Y7-3. Lisäksi kerroksia leikkasivat alueen eteläosassa kaksi pienempää modernia kaivantoa (Ku7-7 ja Ku7-14), joiden pohjat erottuivat yksikön Y7-4 pinnassa.

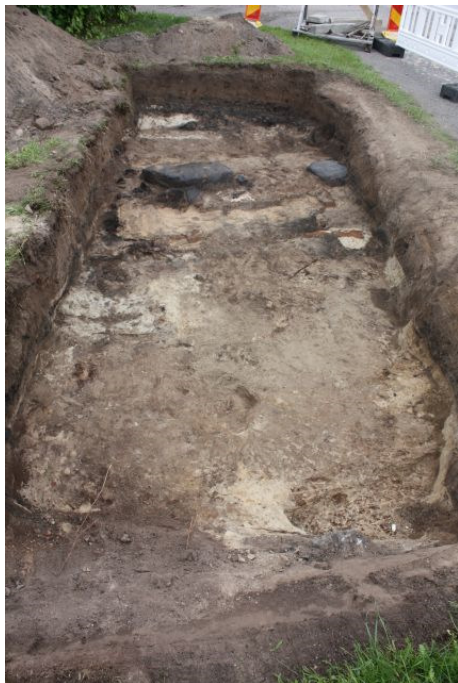
AKDG3381:188. Alue 7. Taustalla mahdollinen kivijalan katkelma R7-5. Eteläprofiilissa oikealla kuvassa erottuvat modernit kaivannot Ku7-7 ja Ku7-14. Kuvattu lännestä. Kuva Niko Anttiroiko.

R7-5 jakoi alueen maankäyttöä. Rakenteen itäpuolella, aivan alueen itäpäädyssä, tuli palokerroksen Y7-2 alta esiin vaalea hiesu Y7-9, joka muistutti alueen itäosan täyttökerrosta Y7-3. Kyse oli ehkä samanaikaisesta täyttökerroksesta, jota alueen itäpäädyssä esiintyi pelkästään läikkinä. Hiesun alta esiin tuli tummanruskea kerros Y7-16, jonka merkitys jäi epäselväksi. Mahdollisesti Y7-9 ja Y7-16 olivat sekoittunutta täyttö- ja kulttuurikerrosta.

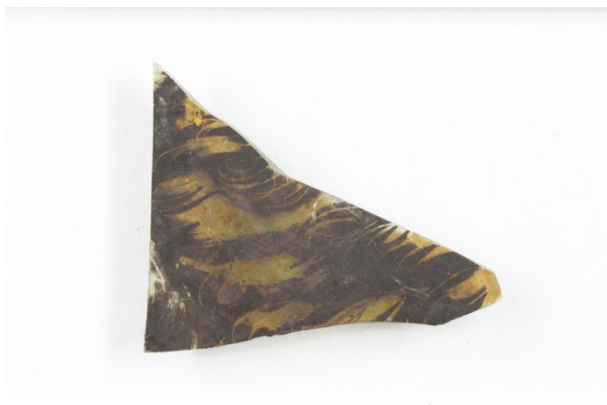
AKDG3381:397. Maalattun ikkunalasin katkelma, KM 39587: 1830. Kuva Niko Anttiroiko.

Kaivauksilta löydettiin runsaasti myös lasia, josta suurin osa on peräisin pulloista. Myös astialasia löydettiin jonkin verran, ja useimmat näistä paloista olivat todennäköisesti peräisin viini- tai ryyppylaseista ja pika-reista. Kaivauksilta löytyi lisäksi runsaasti ikkunalasia, jonka joukosta nousi esiin kaksi maalauskoristeltua palaa (KM 39587: 1822, 1830), jotka yhtenevän kasvi-aiheisen koristelunsa perusteella ovat luultavasti peräisin samasta ikkunasta.

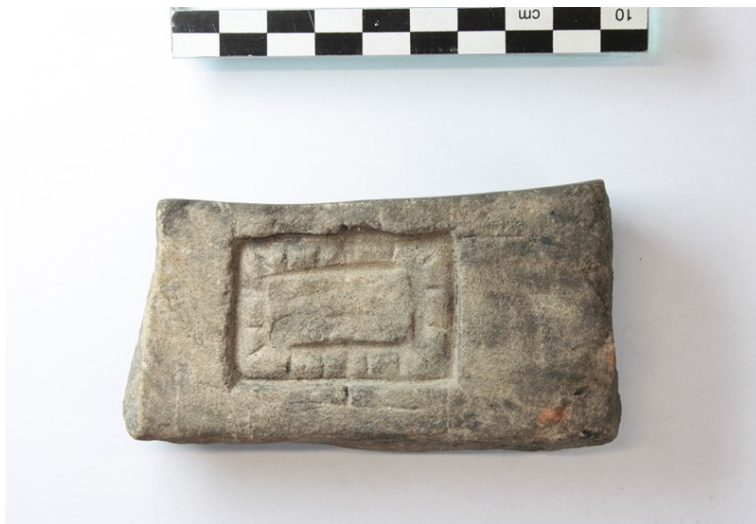
AKDG3381:396 Valinmuotti, KM 39587: 1809. Kuva Niko Anttiroiko.

Muista löytöryhmistä kiinnostavimmat löydöt olivat vaaleanpunertavasta kalkkikivestä valmistettu aurinkokello (KM 39578: 1787) ja hiekkakivestä valmistetun valinmuotin katkelma (KM 39587: 1809). Aurinkokello oli muuten ehjä, ainoastaan sen osoitin puuttui. Kello ajoittuu todennäköisesti 1700-luvulle. Valinmuotti taas oli valmistettu mahdollisesti vanhasta hioimesta. Muotin molemmilla pinnoilla on erilaiset valinmuotit, toisella solkeen sopiva ja toisella syvästä kolmiosta ja kaaresta koostuva kuvio.

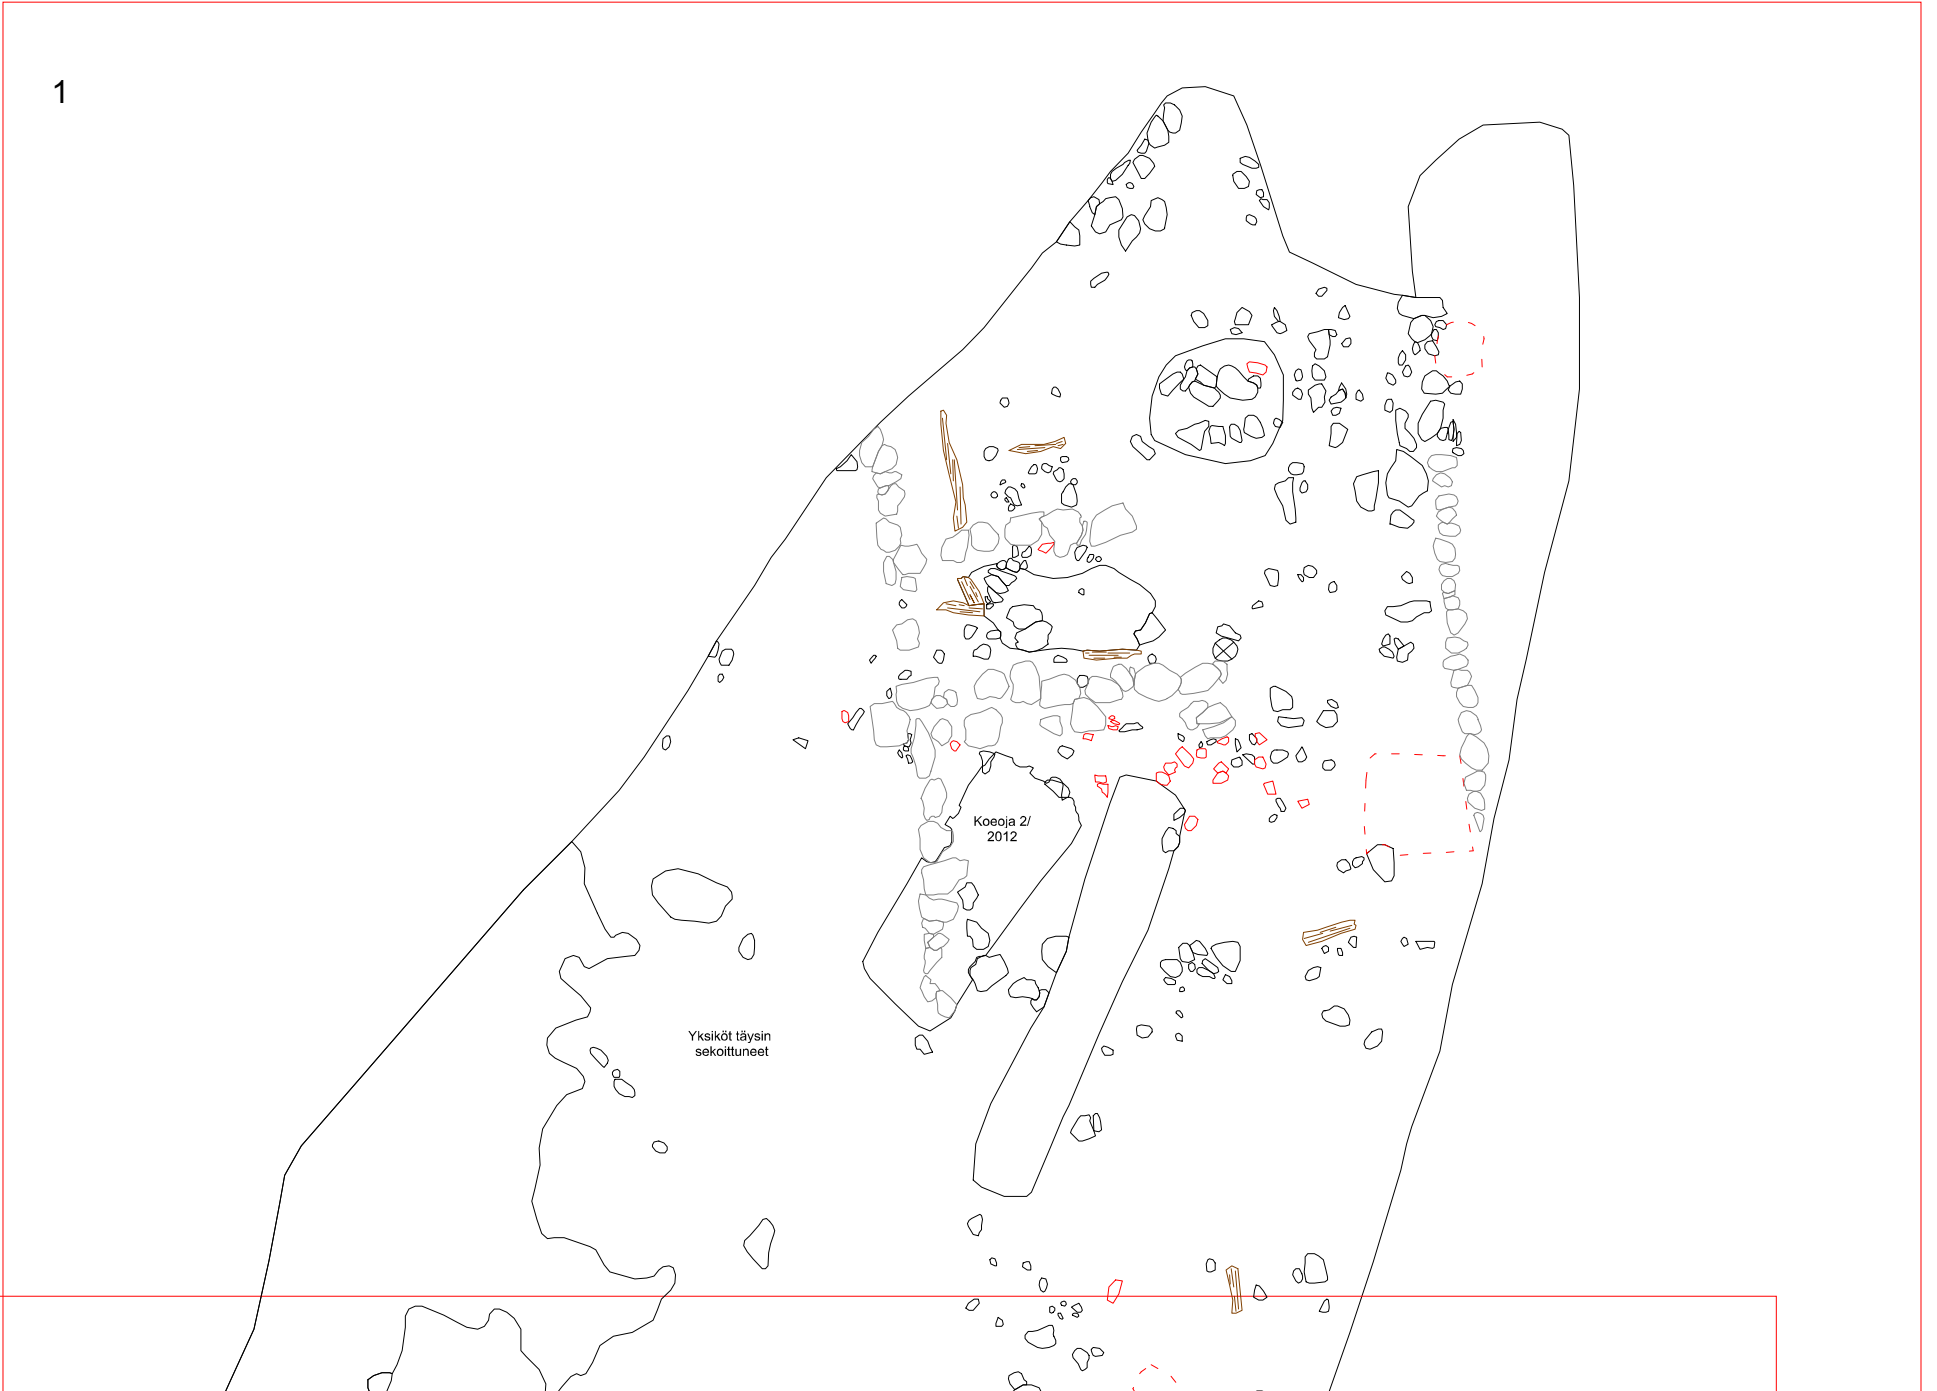
RAAHE PEKKATORI	Alue 6, dokumentointitaso 1 Koko taso	
Esa Mikkola 2013	MK 1:75	
MITTAUSDOKUMENTOINTI T. Heinonen, V. Rohiola, N. Anttiroiko, P. Jantunen, S. O'Ceallacháin	MUSEOVIRASTO ARKEOLOGISET KENTTÄPALVELUT	
Puht. piirt. T. Heinonen 2014	Koord. ETRS-GK24 Korkeus N2000	Kartta 67

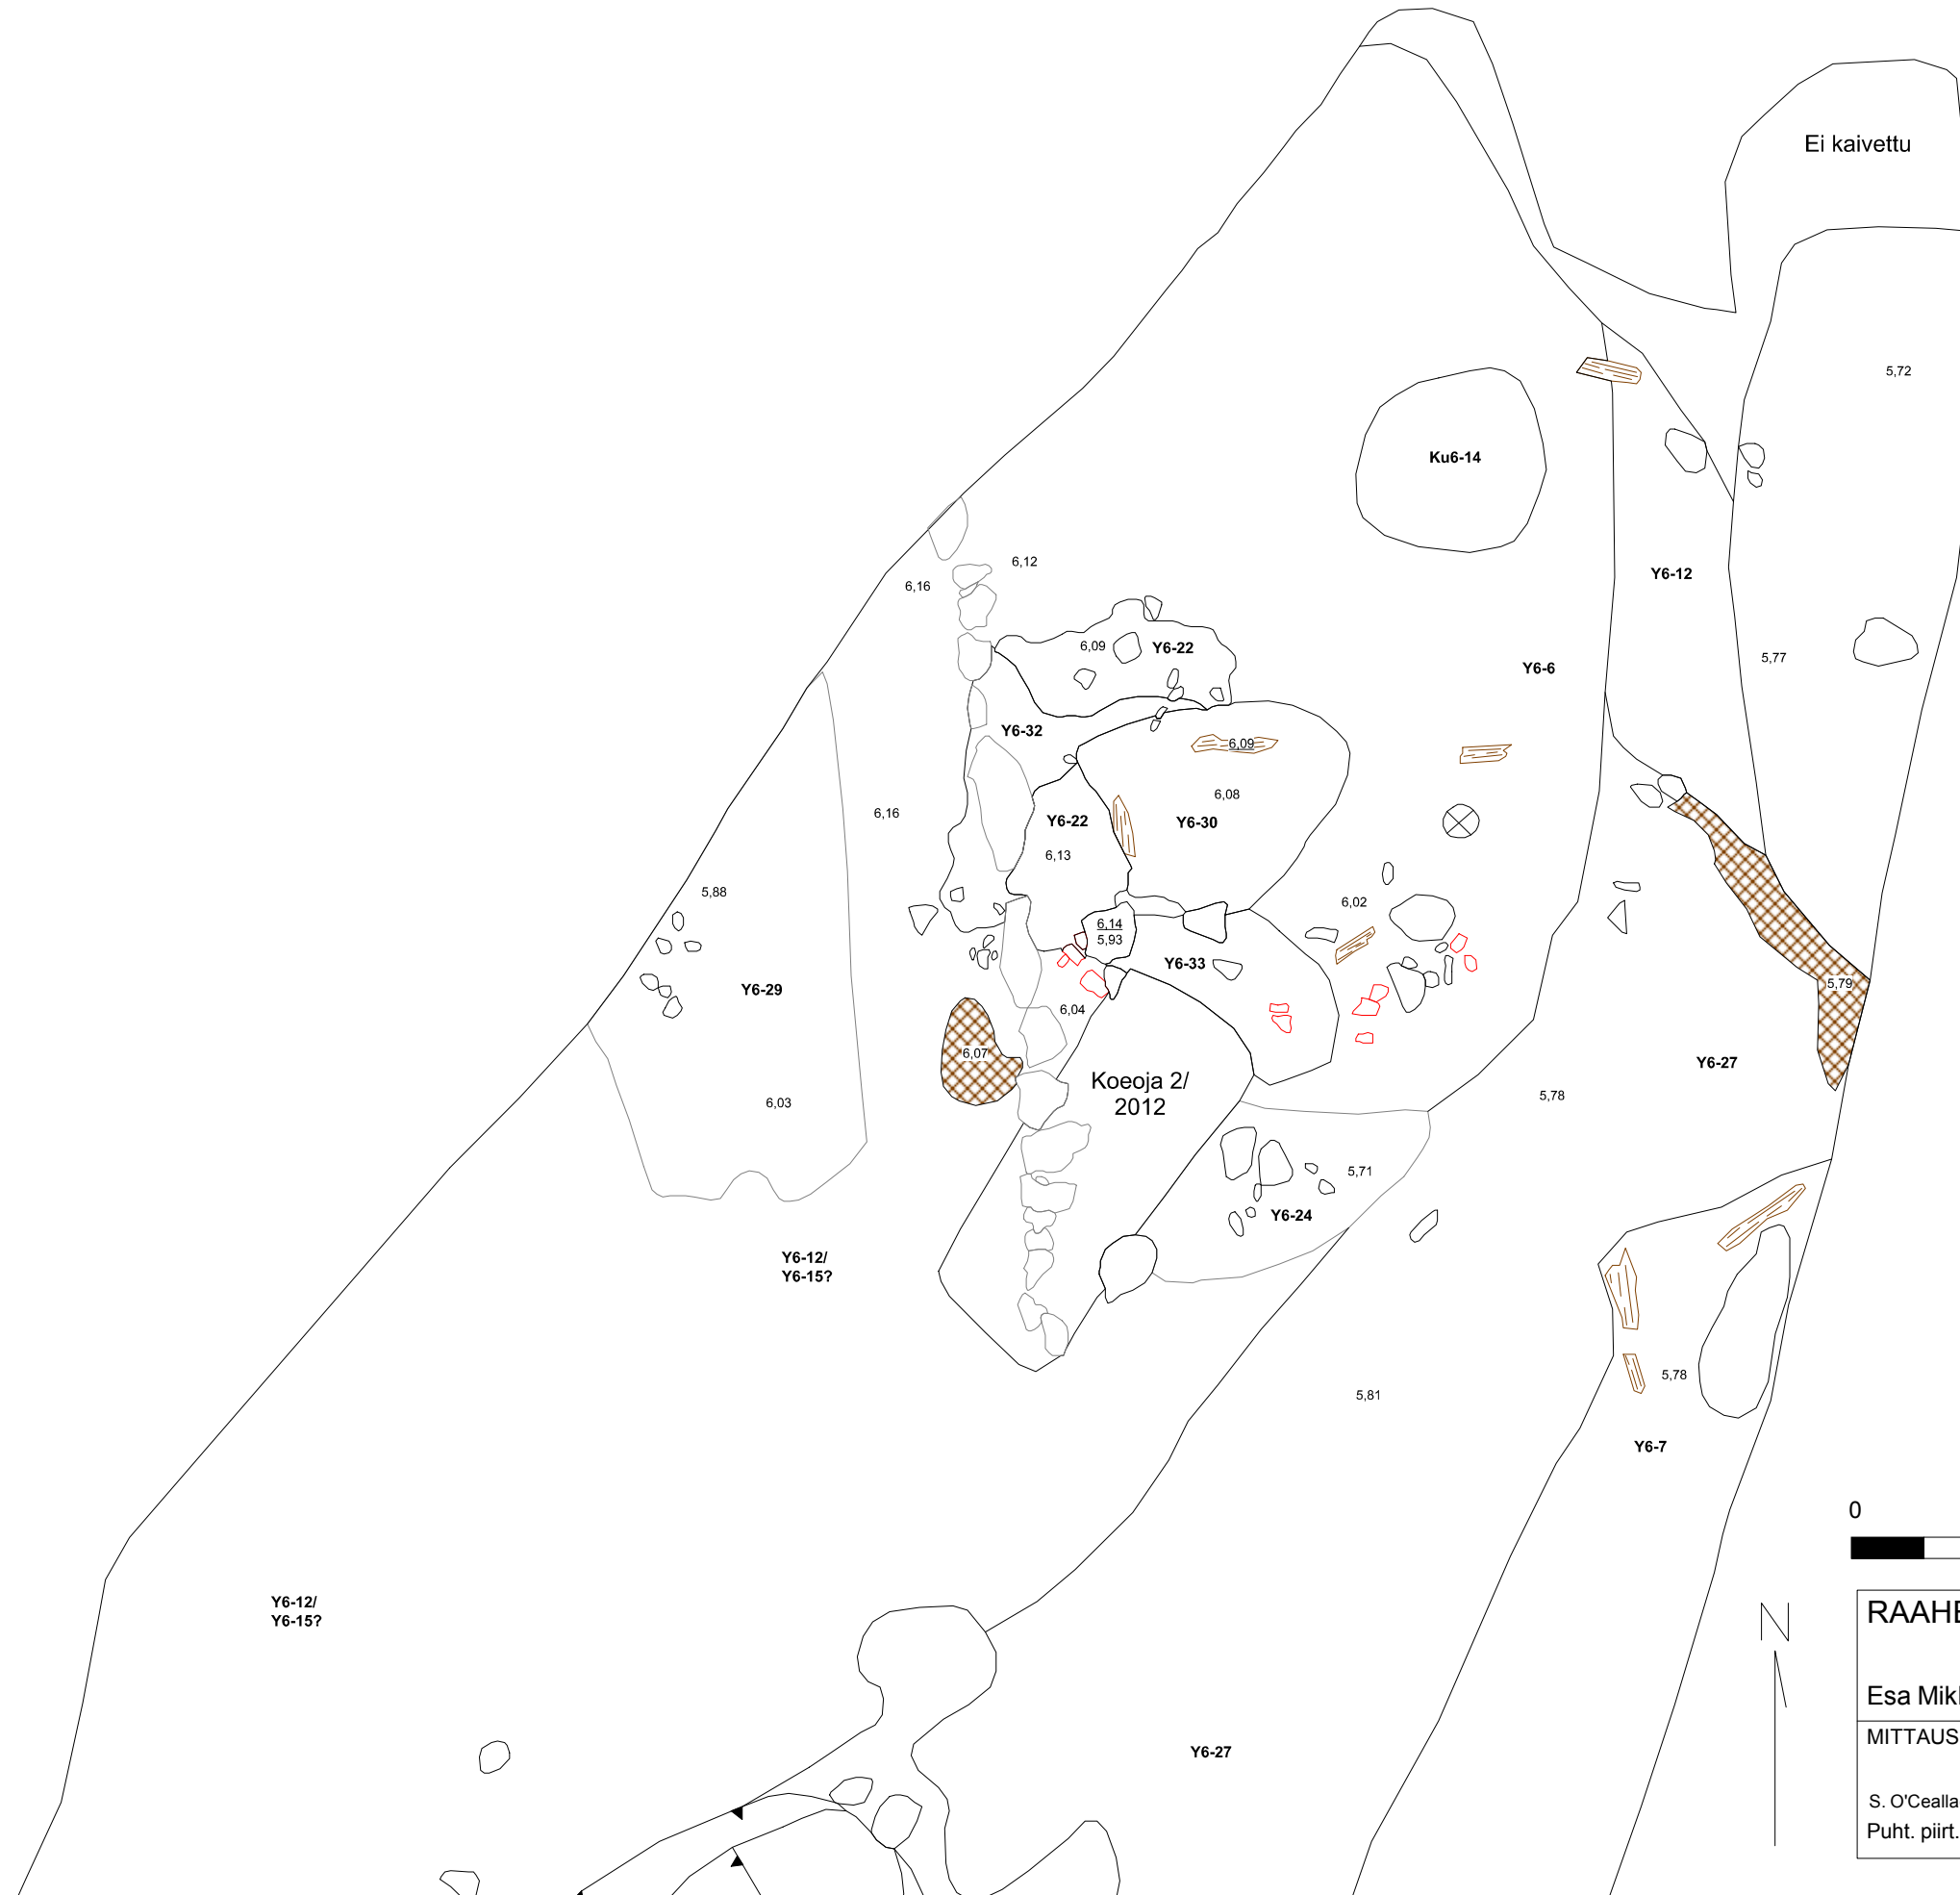
RAAHE PEKKATORI		Alue 6, dokumentointitaso 2 Karttalehtijako	
Esa Mikkola 2013		MK 1:75	
MITTAUSDOKUMENTOINTI T. Heinonen, V. Rohiola, N. Anttiroiko, P. Jantunen, S. O'Ceallacháin		MUSEOVIRASTO ARKEOLOGISET KENTTÄPALVELUT	
Puht. piirt. T.Heinonen 2014		Koord. ETRS-GK24 Korkeus N2000	Kartta 72

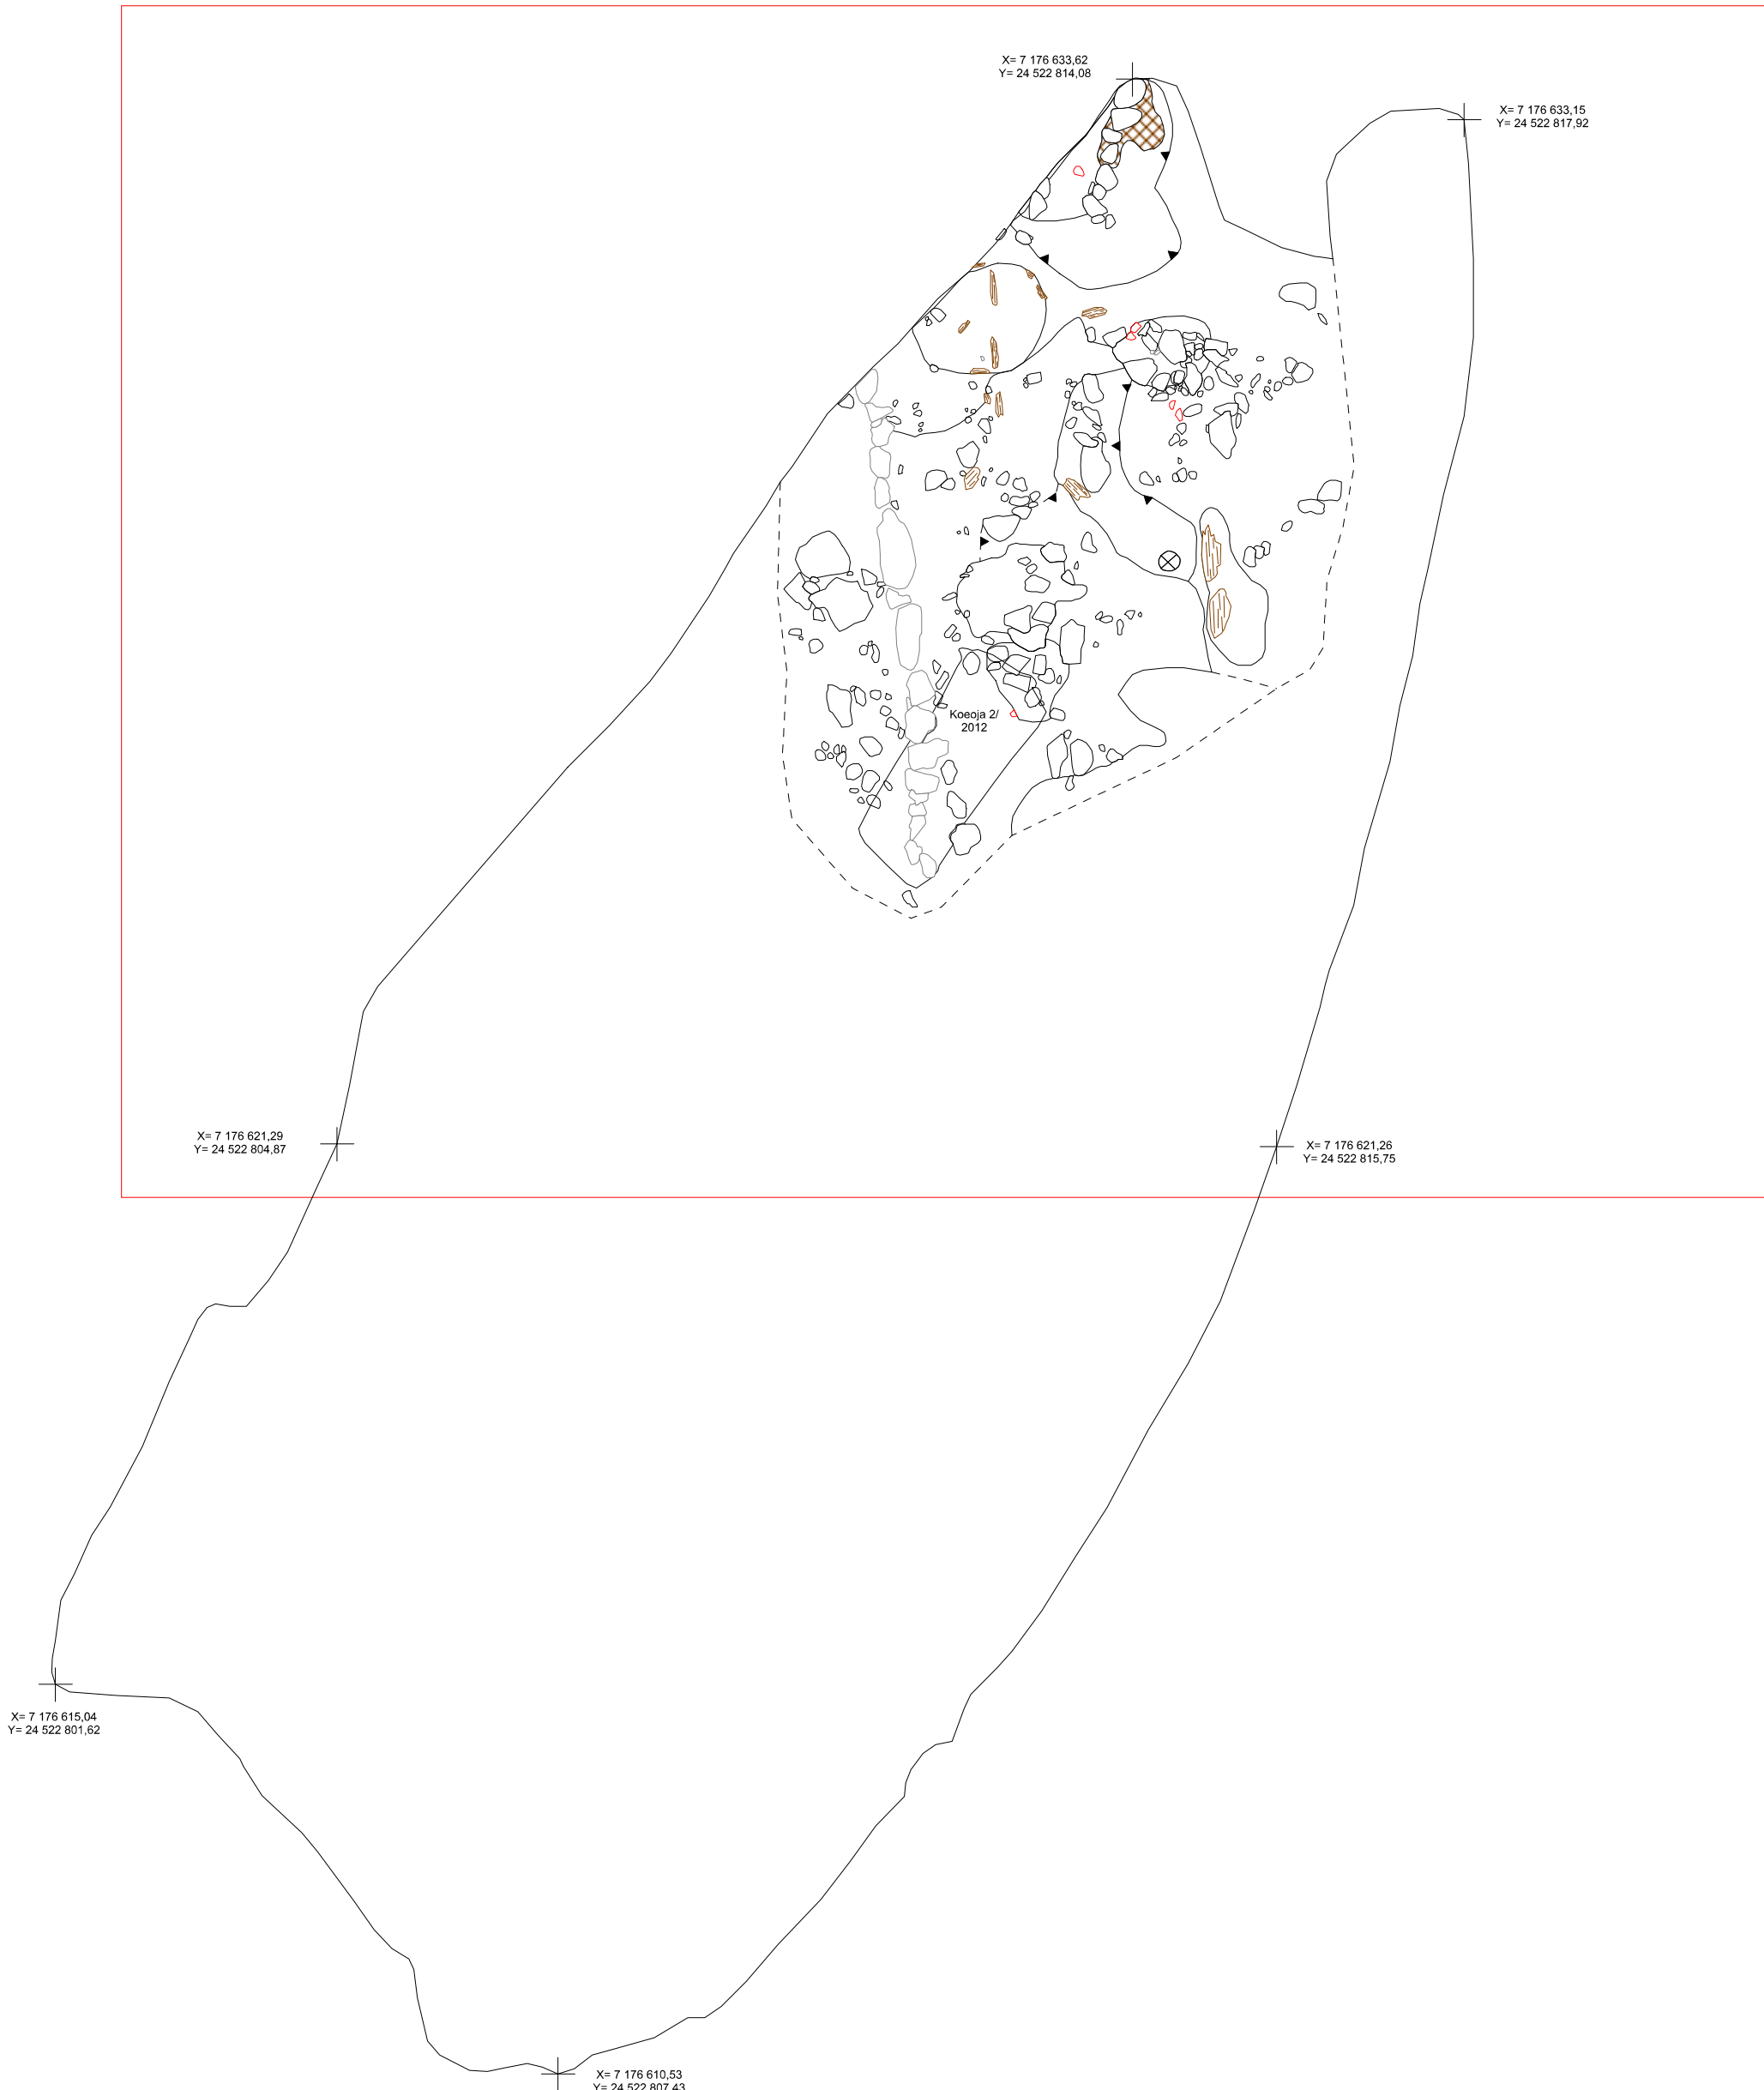
RAAHE PEKKATORI		Alue 6, dokumentointitaso 2 Osakartta 2	
Esa Mikkola 2013		MK 1:50	
MITTAUSDOKUMENTOINTI		MUSEOVIRASTO ARKEOLOGISET KENTTÄPALVELUT	
S. O'Ceallacháin Puht. piirt. T.Heinonen 2014		Koord. ETRS-GK24 Korkeus N2000	Kartta 74
