TURKU II/1/3
Rettigin tontti/ Aboa Vetus -museon alue
Kaupunkiarkeologinen kaivaus 2013

Suuren kivitalon kellarin K94:9 arkeologinen kaivaus 2013
Kaivauskertomus

Hannele Lehtonen ja Ilari Aalto 2013

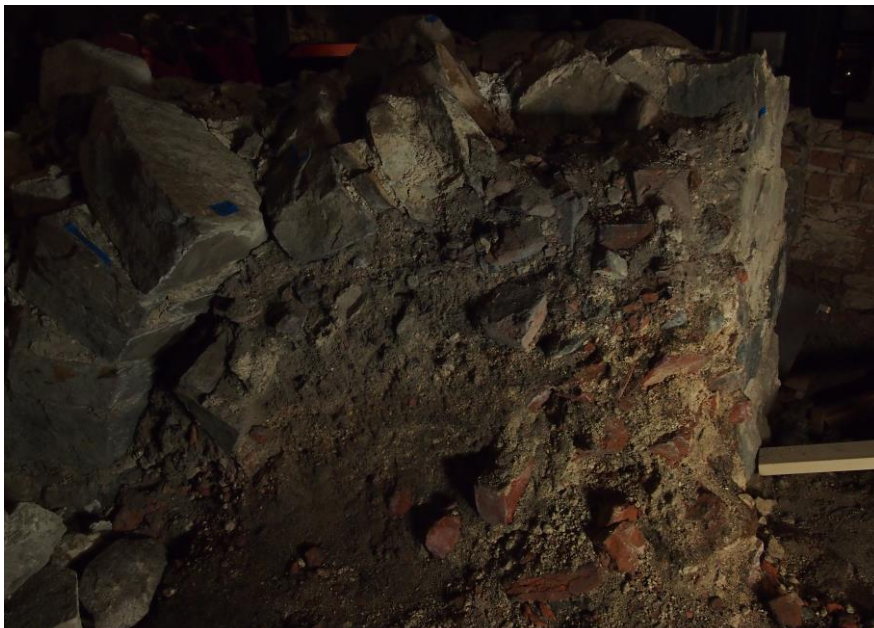
Kuva 1: R011:n alainen profiili koilliseen. Ylimpänä täyttömaakerros M001. Ilari Aalto. AKDG3276:8.

Vuonna 2013 kellarin K94:9 kaivamista jatkettiin siitä mihin vuonna 2012 jäätin. Ensimmäinen toimenpide oli ylimmän, sekoittuneen maakerroksen kaivaminen yhtenäiseen tasoon. Maakerroksen vuoden 2012 kaivauksen ja konservoinnin yhteydessä sekoittuneessa yläosassa oli sekaisin yksiköitä M001, M006 ja M005. Sekoittuneeseen kontekstiin dokumentoidut löydöt ovat kuitenkin todennäköisesti pääosin peräisin M001:stä. Samalle tasolle kaivettiin myös holvikomeroiden R23:1 ja :2 alle jäänyt maa, joka koostui Hämeenkadun puoleisen holvin R23:1 alla vuoden 1994 kaivauksissa holviin valuneesta hiekasta (ei yksikkönumeroa) sekä M001:stä, ja holvissa R23:2 M001:stä ja M008:sta. R23:1:n alisesta ylempää valuneesta hiekasta paljastui huomattavasti jälkiä 1990-luvun kaivauksista, mm. tupakantumppeja, 10 pennin kolikoita, styroksia, tyhjiä löytöpusseja ja jopa kaivauslasta. Resenttejä löytöjä ei talletettu.

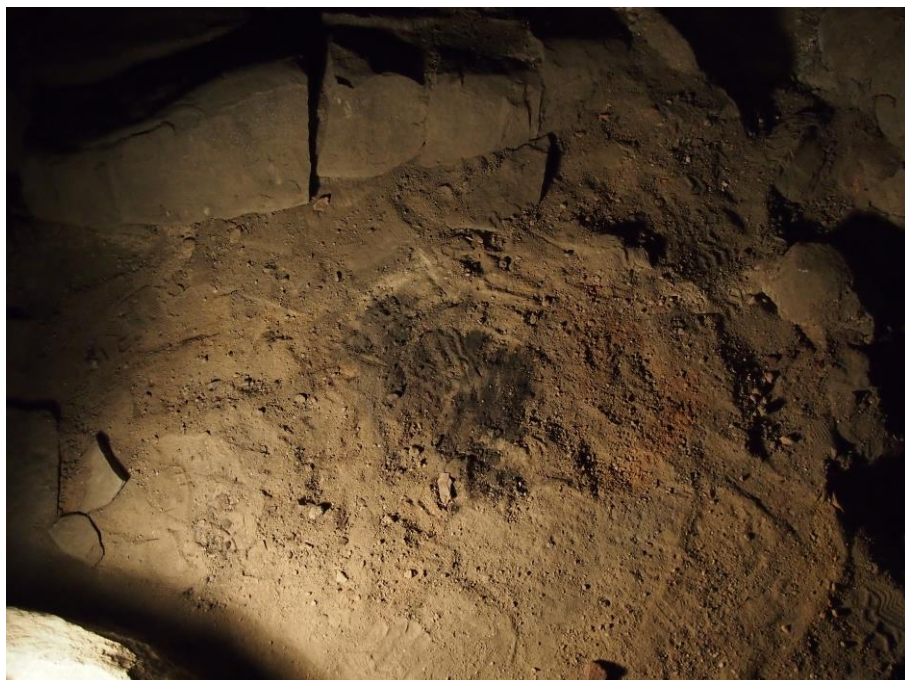
Kuva 2: Nokiläikkä M015 pohjustushiekka M002:ssa. I. Aalto. AKDG3276:60.

Kellarin lounaispuolelta kiviholvien R23 päältä kaivettiin jonkin verran kiveyksen R15 pohjustushiekkaa **M002**, mutta kaivauksen pääpainon ollessa täyttömaan poistamisessa jäi tämä yksikkö vähemmälle huomiolle. Sen sijaan M002:sta kaivettiin halkaisijaltaan n. 30 cm nokiläikkä **M015**, joka oli mitä ilmeisimmin nuotion jäännös (kuva 2). M015 otettiin kokonaisuudessaan maanäytteeksi (Maanäyte 3).

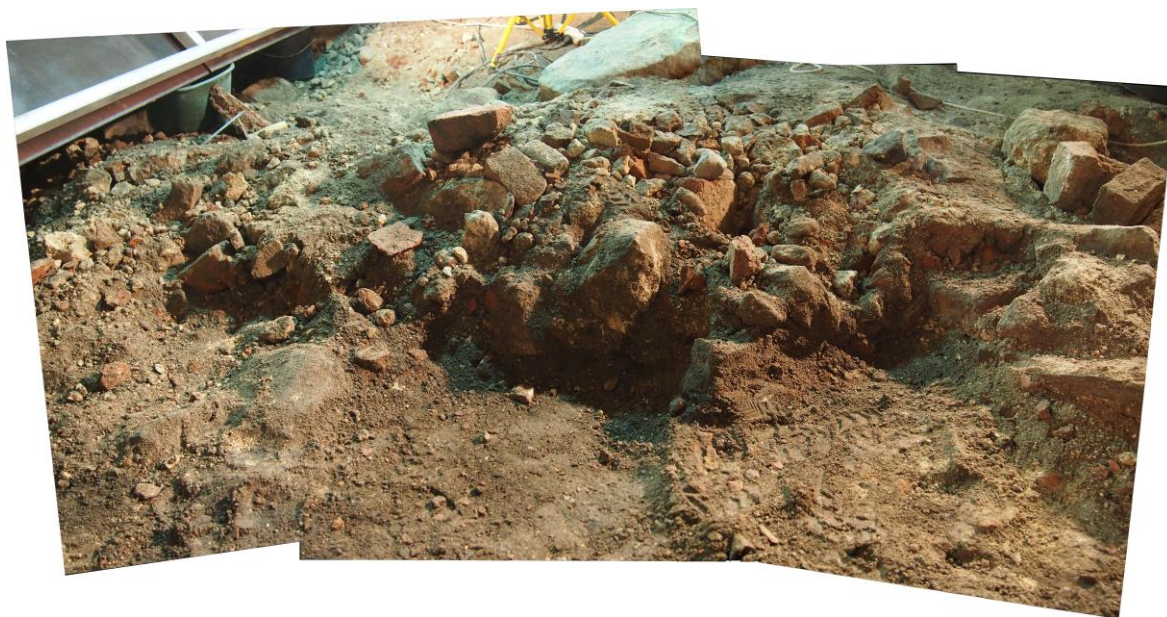
Kuva 3: M006:n (taampana) ja M005:n rajaa lounaaseen. Panoraama. Ilari Aalto. AKDG3276:56.

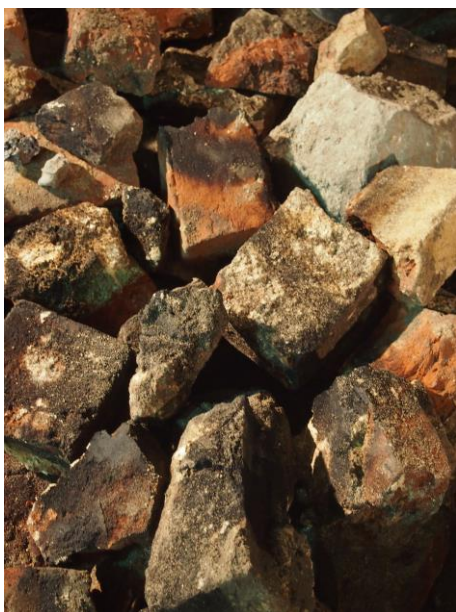
Kuva 4: Palaneita tiiliä M006:ssa.
I. Aalto. AKDG3276:61.

aikaisemman tulipalon aiheuttama sortumakerros. Joka tapauksessa M006:n liittymistä tulipaloon tukivat erittäin voimakkaasti palaneet ja jopa sulaneet tiilet, joita löytyi runsaasti etenkin syvemmältä yksiköstä (kuva 4).

M005:n yläpuolisten kerrosten suhteellinen ajoitus on paljon ongelmattomampaa. Voimakkaasti palaneita tiiliä sisältänyt M006 on mitä ilmeisimmin joko tulipalossa sortunut tai tämän jälkeen purettua rakennetta. M006:n yläpuolella paikoittain havaittu M005:n kanssa identtinen tumma maa M013 saattaa olla M005:ttä, johon suurella voimalla romahtanut M006 on uponnut erottaen yksiköt toisistaan. Myös laasti-tiilimaa M012 ja M003 ovat selvästi samaa purkuvaihetta M006:n kanssa, mutta näiden välissä olevan ohuen hiilijäljen M008 synty tapa on epäselvä. Mahdollisesti kyseessä on samasta talosta levitettyä palojätettä. Ylin maayksikkö, täysin sekoittunut M001, on muualta tuotua täyttömaata, jolla suuren kivitalon alue on tasattu. M001:stä löytyneet liitupiipun palat ja rahat (nuorin 1615) asettavat *terminus post quem*, ja talo on purettu ja täytetty varmasti 1600-luvulla, kenties juuri 1656 palon jälkeen. Joka tapauksessa tämä on tapahtunut ennen Vähätorin rakentamista paikalle 1600-luvun jälkipuolella.

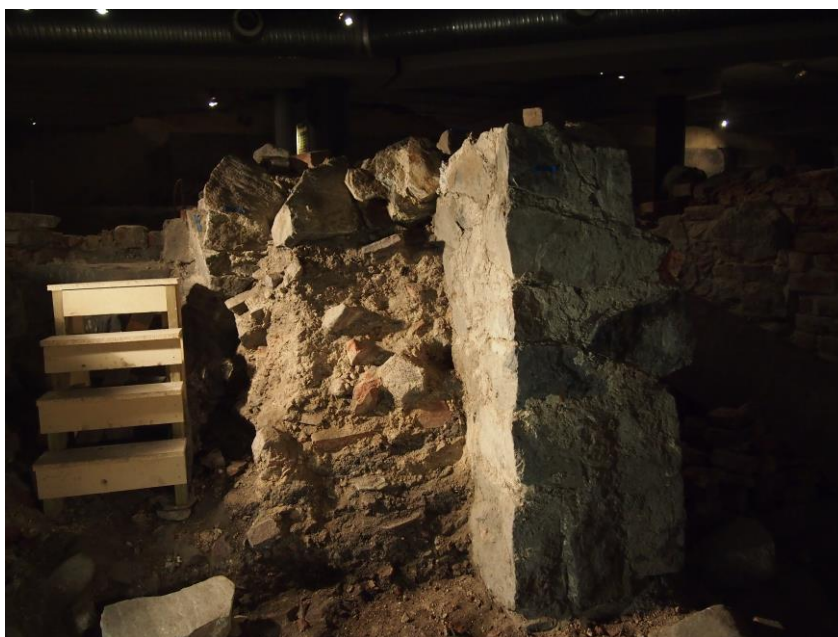
Kuva 5. R011 alainen maapatsas kaivettuna yksikköön M014. Kuvattu luoteeseen. I. Aalto. AKDG3276:111.

M005:n alta kaivettiin osittain esiin kellarin koillispuolelta tiilensekainen hiekka **M014** (kuva 5), joka on paikoitellen pelkkää tiilimurskaa. Yksikkö seurailee kellarin seinissä nähtävää n. 10 cm paksuista murtuma/palopintaa, ja vaikuttaa olevan seurausta jostakin tulipalosta. Koska palojälki on stratigrafisesti M005:n alla, on kerroksen aiheuttanut ilmeisesti jokin vuoden 1656 paloa edeltänyt tapahtuma. Tämä tulipalo voi olla yksi monista 1500-luvulla tai 1600-luvun alussa Turkuvaivanneista tuhoisista kaupunkipaloista. Tämä varhaisempi palo tuhoineen vaikuttaa johtaneen siihen, että kellaria alettiin käyttää tunkiona. Ilmeisesti palojätettä ei vain vaivauduttu poistamaan. M014 on mahdollisesti alin lattian R010 päällä oleva yksikkö, mikä selviää tulevissa kaivauksissa.

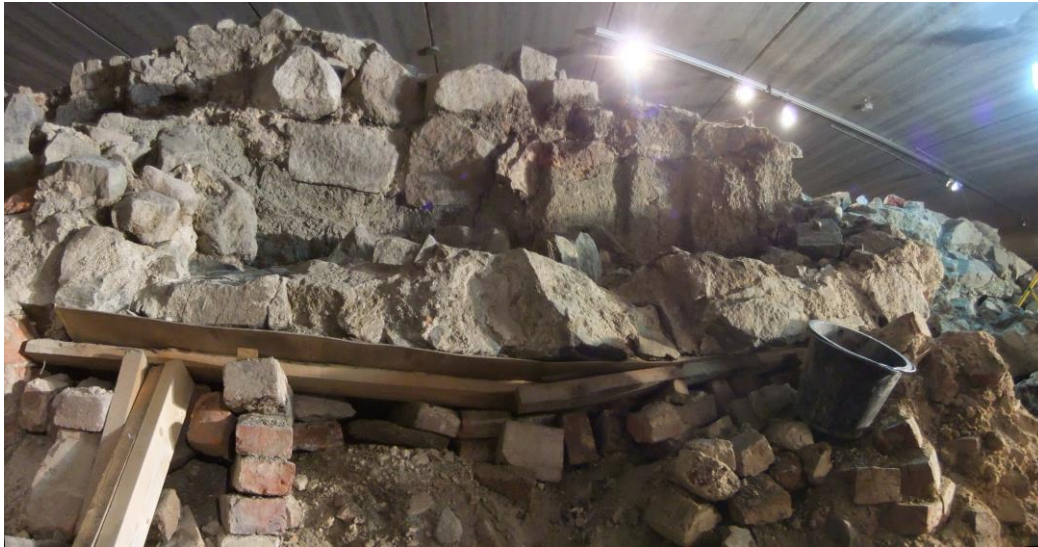
Kuva 6. Holvinjalka R009 kaakkoon. Panoraama. I. Aalto. DG2925:107.

Kaivausalueella ei vuonna 2013 tavattu uusia rakenteita. Vuonna 2012 dokumentoidut rakenteet ovat kellarin holvikaton jäänteet kivinen holvinjalka **R009** (kellarin länsinurkassa; kuva 6), kiviholvi **R011** (kuva 1 s.9.) kellarin luoteisseinää vasten oviaukon ja ikkuna-aukon välissä sekä kellarin lounaispuolella kaakko-luode-suuntainen tiili-kiviholvi **R26**, jonka paikalleen hajonnut osa purettiin 2012. Kiviholvin R011 alta kaivettiin osa sinne 2012 jätetystä maapatsaasta, ja holvista poistettiin konservattori Lasse Mattilan ohjeiden mukaan putoamisvaarassa olevia kiviä.

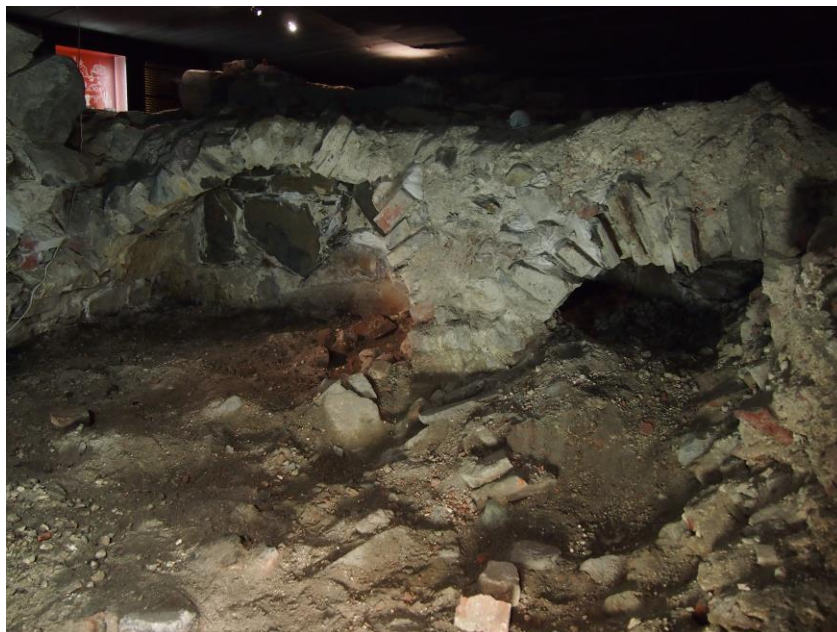
Kuva 7. Holvikomerot R23:1 (vas.) ja R23:2 lounaaseen. I. Aalto. AKDG3276:102.

2013 oli toiveena löytää jälkiä holvit R23 mahdollisesti taakseen sulkeneesta väliseinästä, joka olisi samalla toiminut suuren kivitalon lounaanpuoleisena ulkoseinänä. Kävi kuitenkin ilmeiseksi, ettei tällaista takaseinää ole koskaan ollut, vaan suuren kivitalon kevytrakenteinen lounaisseinä on rakennettu holvien päälle, ei kellarin lattiasta asti. Ajatusta tukee se, ettei kellarin kaakkoisseinässä ole holvien alla minkäänlaista merkkiä sidoskivistä, joita seinä olisi vaatinut. Sen sijaan ylempänä seinässä holvien päällä näkyy selvästi 90 asteen kulmassa ulkonevia sidoskiviä, jotka ovat muodostaneet holvikomeroitten päälle rakennetun takaseinän. Koska myös kujakiveys R19 on holvikomeroitten päällä, ei seinä ole voinut olla kovin paksu. Väliseinän puuttuessa kellaritilasta holvikomerot ovat saattaneet aueta suoraan kellariin, tai sitten ne on muurattu vain kevyesti piiloon.

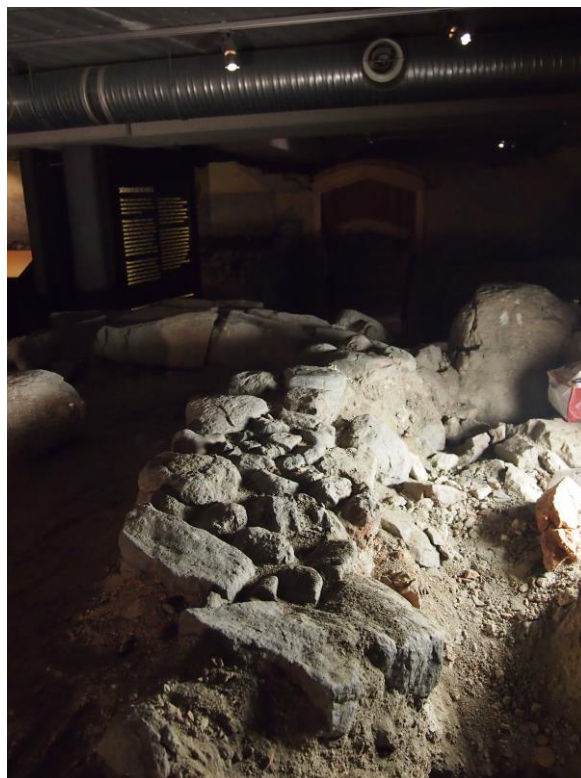
Kuva 8. Kiveys R19 ennen purkamista. I. Aalto. AKDG3276:29.

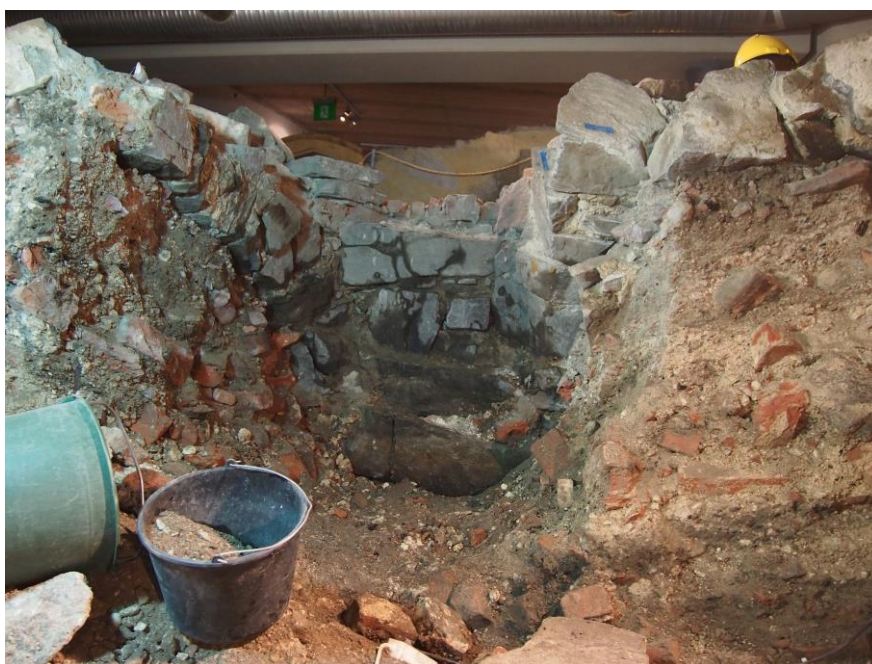
Kuva 9. Kellarin luoteisseinän ikkuna-aukko luoteeseen. I. Aalto. AKDG3276:80.

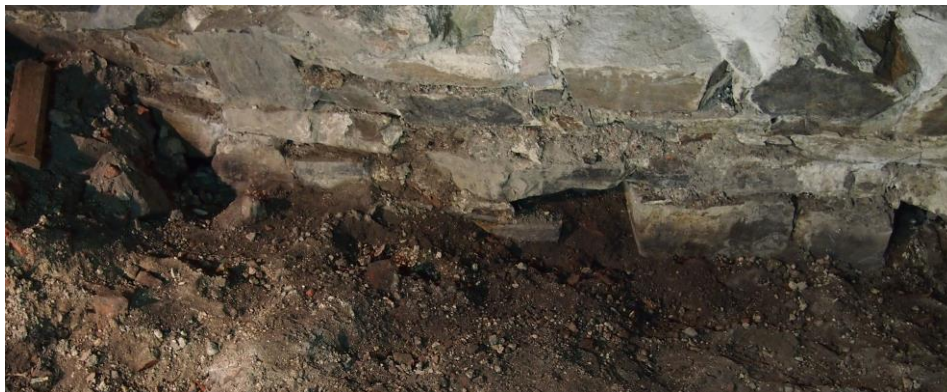
Kuva 10. Kolme mahdollista holvikomeroa kellarin kaakkoisseinällä. I. Aalto. AKDG3276:106.

pysyvän hirsirakenteen osia (kuva 10). Komerot vastaisivat sijainniltaan viereisen kellarin K94:10 vastakkaisella seinällä olevia pieniä holvikomeroita. Niiden muoto on kuitenkin niin epämääräinen, että kyse on luultavammin jostain muusta ilmiöstä.

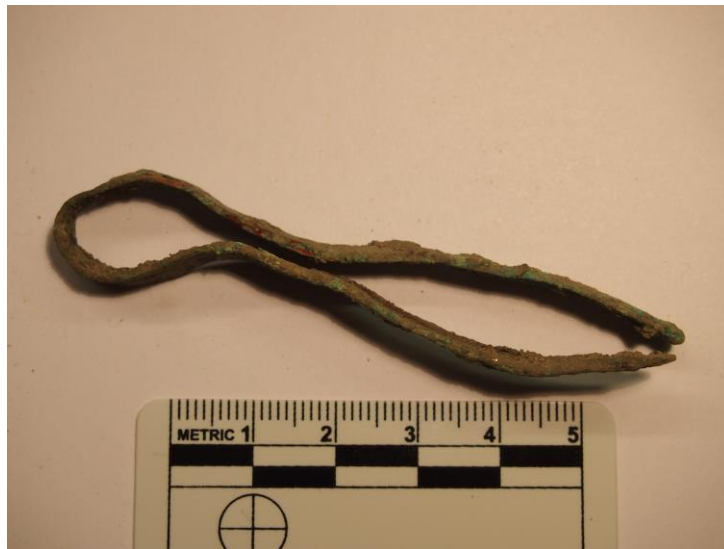
Kuva 11. Pinsetit (:46). I. Aalto

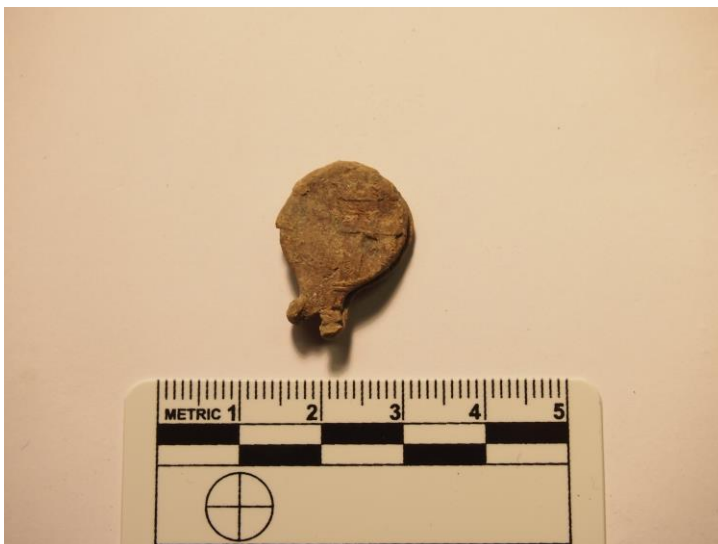
Lyijyesineitä löytyi vuonna 2013 kuusi kappaletta. Mielenkiintoisin yksittäinen lyijylöytö on täyttömaasta M001 löytynyt ehjä plombi (:4, kuva 11), jonka molemmille puolille on lyöty kaksikerroksisen tornin kuva. Jussi-Pekka Taavitsainen arvioi sinetin ajoittuvan 1300-luvulle ja olevan peräisin Tournaista.¹¹ Plombin lisäksi M001:stä löytyi lyijypuitteen pala (:5), joka nostaa kellarista löytyneiden lyijypuitteiden määrän kahteen. M005:stä löytyi tunnistamattomia lyijyesineen katkelmia (:47–49), joista yksi (:47) saattaa kuulua johonkin hanaan. Lisäksi löytyi kappale sulanutta lyijyä (:50).

Kuvat 12 ja 13. Lyijyplombi (:4) ja selvennys plombin kuvasta. I. Aalto.

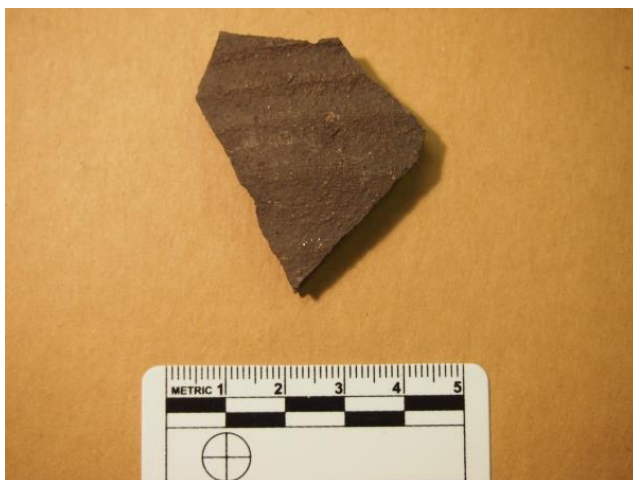
Keramiikka oli kauttaaltaan melko pieninä kappaleina. Isoin yksittäinen pala oli M005:stä löytynyt läheskivisavikeramiikka-astian kylkipala (:96; kuva 15). Punasaviastioihin (kuva 16) kuuluu yksi M001:stä löytynyt kolmijalkapadan jalka (:19) ja neljä kylkipalaa, joista yhdessä (:108) on jäljellä kahvan tynkää, sekä eri yksiköistä löytyneitä pääasiassa pieniä sisältä tummanvihreäksi lasitettuja kappaleita ja yksi punasavilautasen reunapala (:107). Kahta yhteensopivaa sisältä vihreäksi lasitettua kylkipalaa (:106) ja keltalasisitteista :109:ää lukuun ottamatta kolmijalkapatojen lasitus on punertavan ruskea.

Kuva 15. Mustasaviastian kylkipala (:96). I. Aalto.

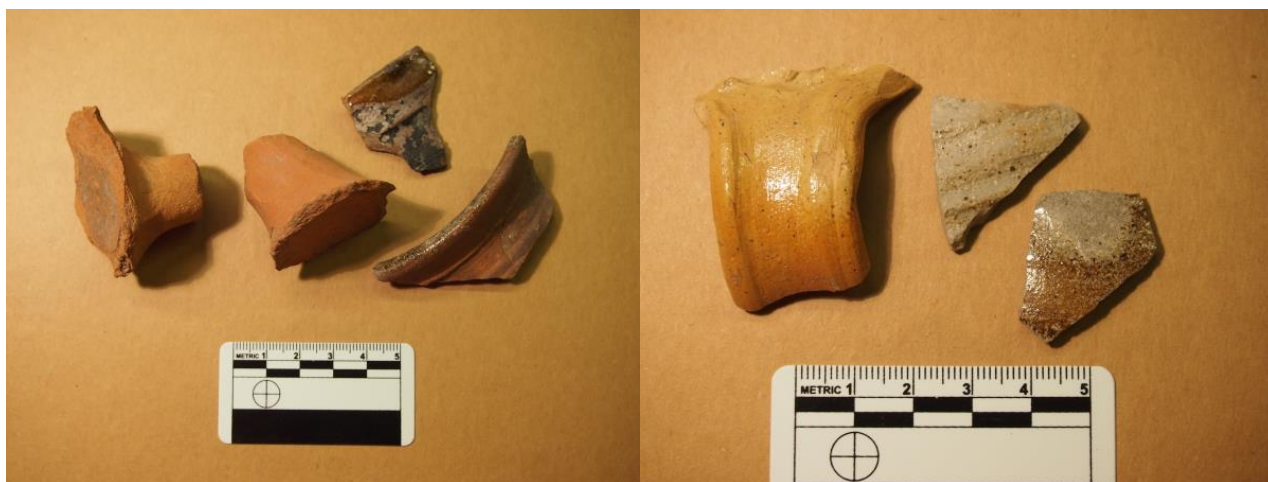
Kivisaviastioiden (kuva 17) kappaleita löytyi jonkin verran enemmän kuin vuonna 2012, ja kaikki palat ovat peräisin eri astioista. M001:stä löytyi kaksi palaa kivisavikeramiikkaa (:14–15) ja yksi

Kuvat 16 ja 17. Punasavia kolmijalkapadan kappaleita (:108, :19, :109 ja :106) sekä kivisavikeramiikan kappaleita (:101, :15 ja :100). I. Aalto.

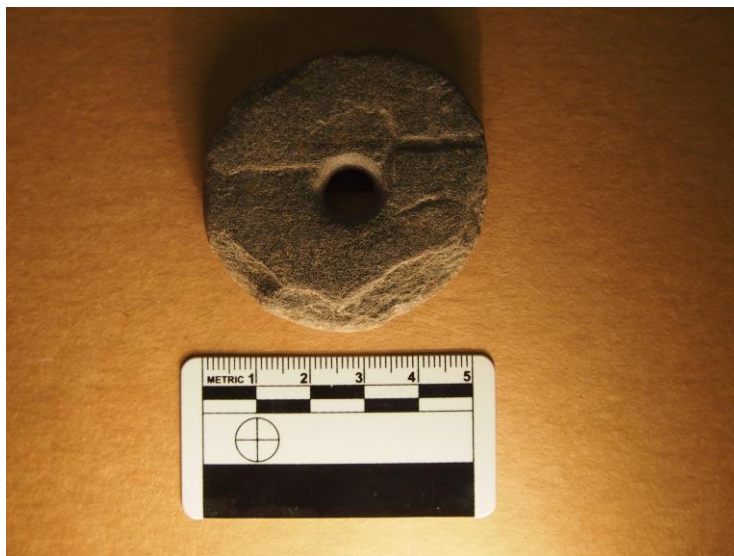
Yksiköstä M005 löytyi kolme liuskekiviesinettä, jonkalaisia ei aiempina vuonna tavattu ollenkaan. Nämä olivat kaksi muodoltaan hyvin samanlaista liuskekivistä värttinänkehrää (:123–124; kuva 18) ja hioinkiven kappale (:125). Toisessa värttinänkehrässä (:123) on erityispiirteensä toiselle puolen esineen reunaan kaiverrettu hakaristi. Lisäksi kummassakin kehrässä kulkee toisella puolella suora hiottu ura koko esineen poikki. Hioinkiven kummallakin puolella on hienoja hiomauria jonkin terävän esineen hiomisesta.

Kuva 18. Hakaristikuvioinen värttinänkehrä (:123). I. Aalto.

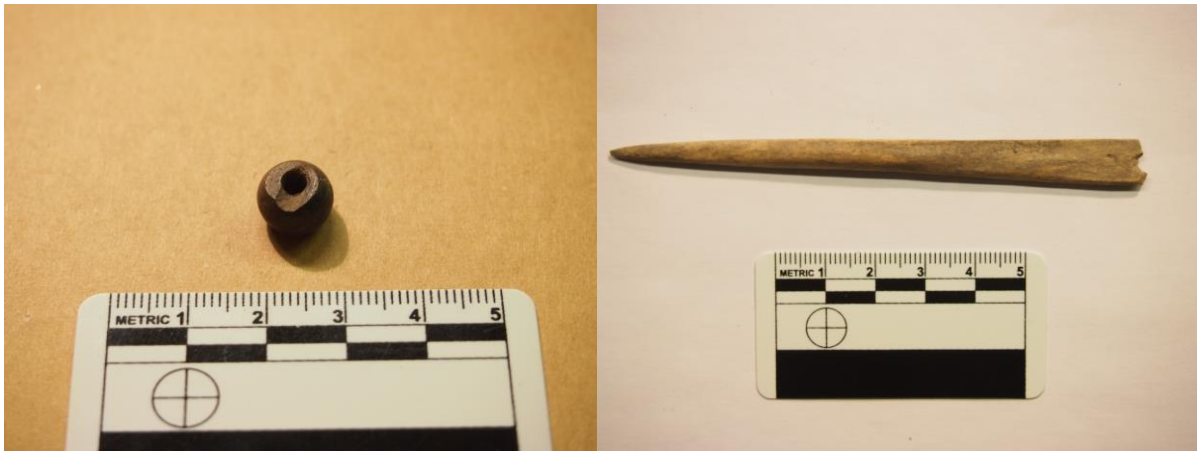
Eläimen luita talletettiin vuoden 2013 kaivauksilla 3907 g, mikä on varsin lähellä vuonna 2012 talletettua 4200 g:aa. Suurin osa (2367 g) vuoden 2013 luista on peräisin tunkiomaasta M005. Näihin lukeutuvat myös kolme kaivaukselta löydettyä hyväkuntoista luuesinettä: pohjasta tasaiseksi ja päältä viistoksi vuoltu naudan sormiluu (:149), pieni sorvattu sarvihelmi (:150; kuva 19) ja murtunutta silmää lukuun ottamatta ehjä sian pohjeluusta vuoltu kinnasneula (:151; kuva 20). Helmessä on hyvin pieniä jyrsimisjälkiä.

Kuvat 19 ja 20. Sarvesta sorvattu helmi :150 ja sianluinen kinnasneula :151. I. Aalto.

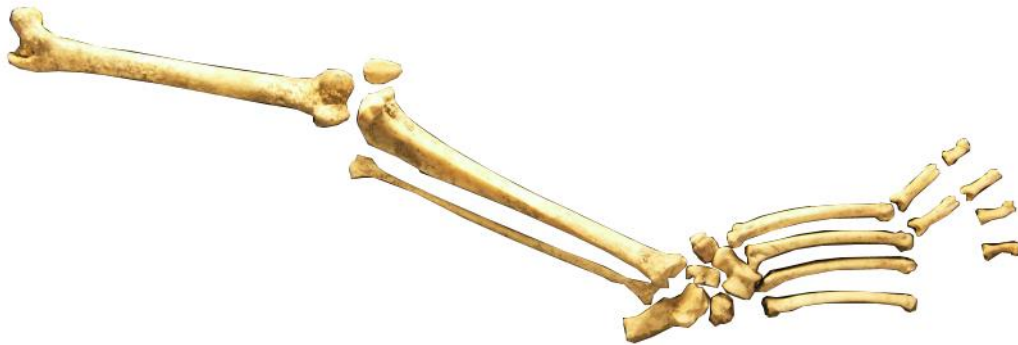
Kuva 21. Kissan takajalka yksiköstä M005. I. Aalto.

Erytisesti kaivausten aikana kiinnittivät huomiota M005:stä ehjänä löytynyt kissan takaraaja (kuva 21) ja osittainen eturaaja. Enemmänkin luita (mm. leuka ja kalloluita) ilmeisesti samasta kissasta löytyi parin metrin säteellä toisistaan M005:stä. Kissa vaikuttaa olleen primäärissä depositioyhteydessään, ja luiden hajanaisuuden voisi selittää, että maata on siirretty kissan jo osittain maaduttua. Vielä todennäköisempi selitys luiden hajanaisuudelle on kellarin katon romahtaminen M005:n päälle. Impaktin voima on varmasti vaikuttanut alapuoliseen stratigrafiaan.

Vaikka *in situ* olleet etujalan ja takajalan luut kaivettiin äärimmäisellä varovaisuudella ja löytöyhteyden maa seulottiin tarkasti, ei jaloista löytynyt ulommaisista pieniä distaalifalangeja. Auli Bläuer piti mahdollisena, että näiden puuttuminen on merkki kissan nylkemisestä, mikä olisikin keskiajalla – uuden ajan alussa varsin normaali menettelytapa¹². Löytyneiden kissanjäänteiden mielenkiintoisuutta lisää, että saman kellarin portaikosta (ilmeisesti samasta kontekstista M005) löytyi vuonna 1994 Aboa Vetus & Ars Nova -museon ikoniseksi löydöksi noussut toinen kokonainen kissan luuranko. Jatkotutkimukset paljastavat kellarista mahdollisesti lisää kissojen jäänteitä.

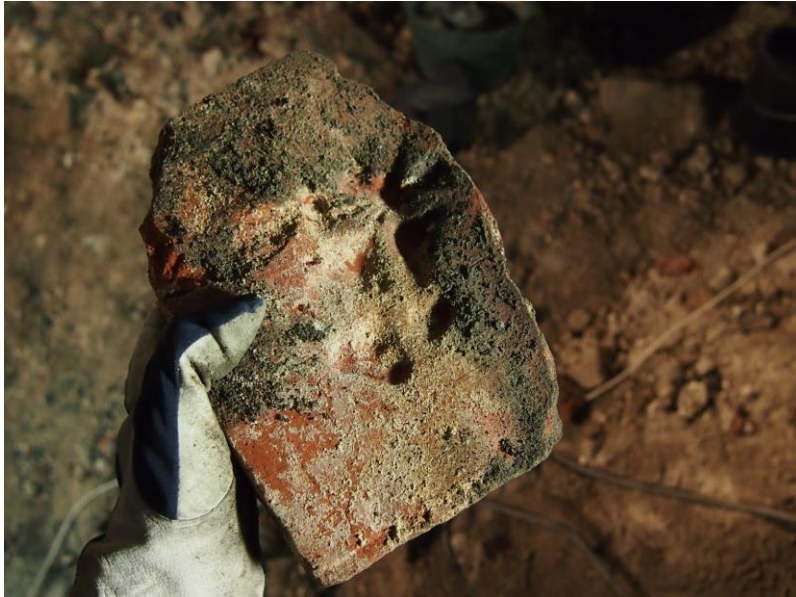
Kuva 22. Koirantassun jälkiä tiilessä :161. I. Aalto.

Vuoden 2013 kaivauksen aikana löytyi jälleen useita tiiliä, joihin oli jäänyt eläinten ja ihmisten jälkiä (:122, :161, 166–182, :184–188; kuva 22) . Lisäksi talteen otettiin viisi tiiltä (:162–165, :183 ja mahdollisesti :166), joissa on tiilentekijän merkkejä. Yksi tällainen pala (:163) sopi yhteen vuonna 2013 löydetyn tiilen KM39152:253 kanssa, ja selvensi, ettei tiileen olekaan kuvattu numeroa VII vaan kirves (kuva 23). Sama koskee siis myös edellisvuonna löytynyttä tiiltä KM39152:254, joka on kuvioinniltaan identtinen.

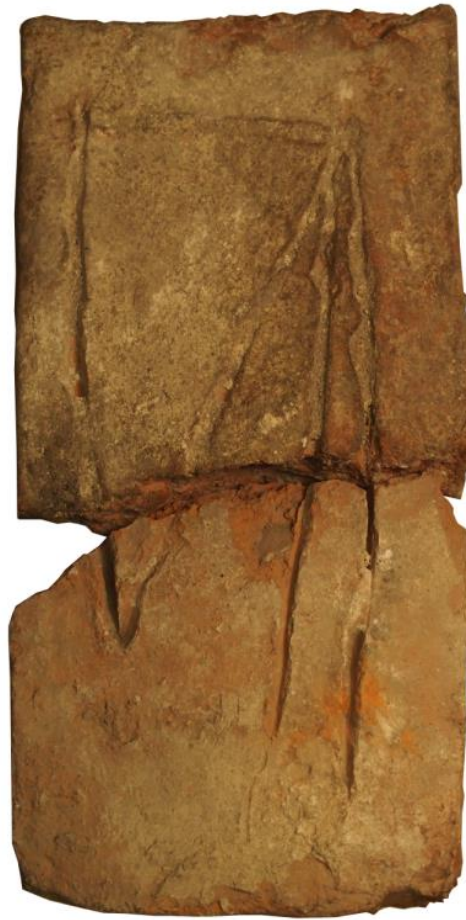
Kuva 23. Murtunut tiili (KM39152:253, KM3915:163), jossa on kirveen kuva. I. Aalto.

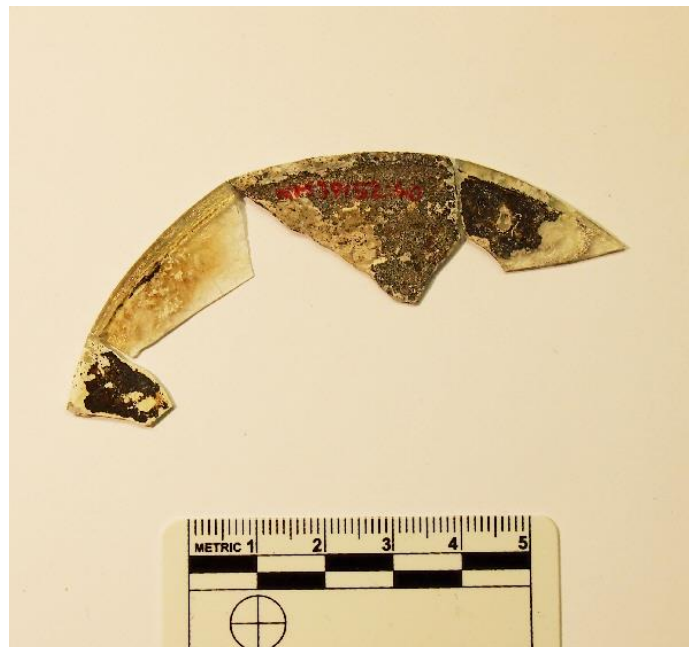
Toisin kuin vuoden 2012 kaivauskertomuksessa väitettiin, ei M001:stä löytynyt Kustaa II Adolfin raha (KM39152:4) ollutkaan äyri, vaan puolen äyrin kolikko vuodelta 1615. Konservoinnin yhteydessä paljastui, että rengassoljeksi tulkittu palokerroksesta M008 löytynyt rautasolki KM39152:220 onkin neliskulmainen solki, mahdollisesti vyöstä. Tyypiltään solki kuuluu 1500–1600-luvulle. Georg Haggrén puolestaan tunnisti aluksi keskiaikaisen pikarin pohjapaloiksi tulkitut sirpaleet (MK39152:40, kuva 24) pyöreän ikkunaruuudun kappaleiksi, jotka ovat toistaiseksi ainoat Suomesta tunnetut.¹³

Kuva 24. Ikkunaruudun (KM39152:40) kappaleet. I. Aalto.

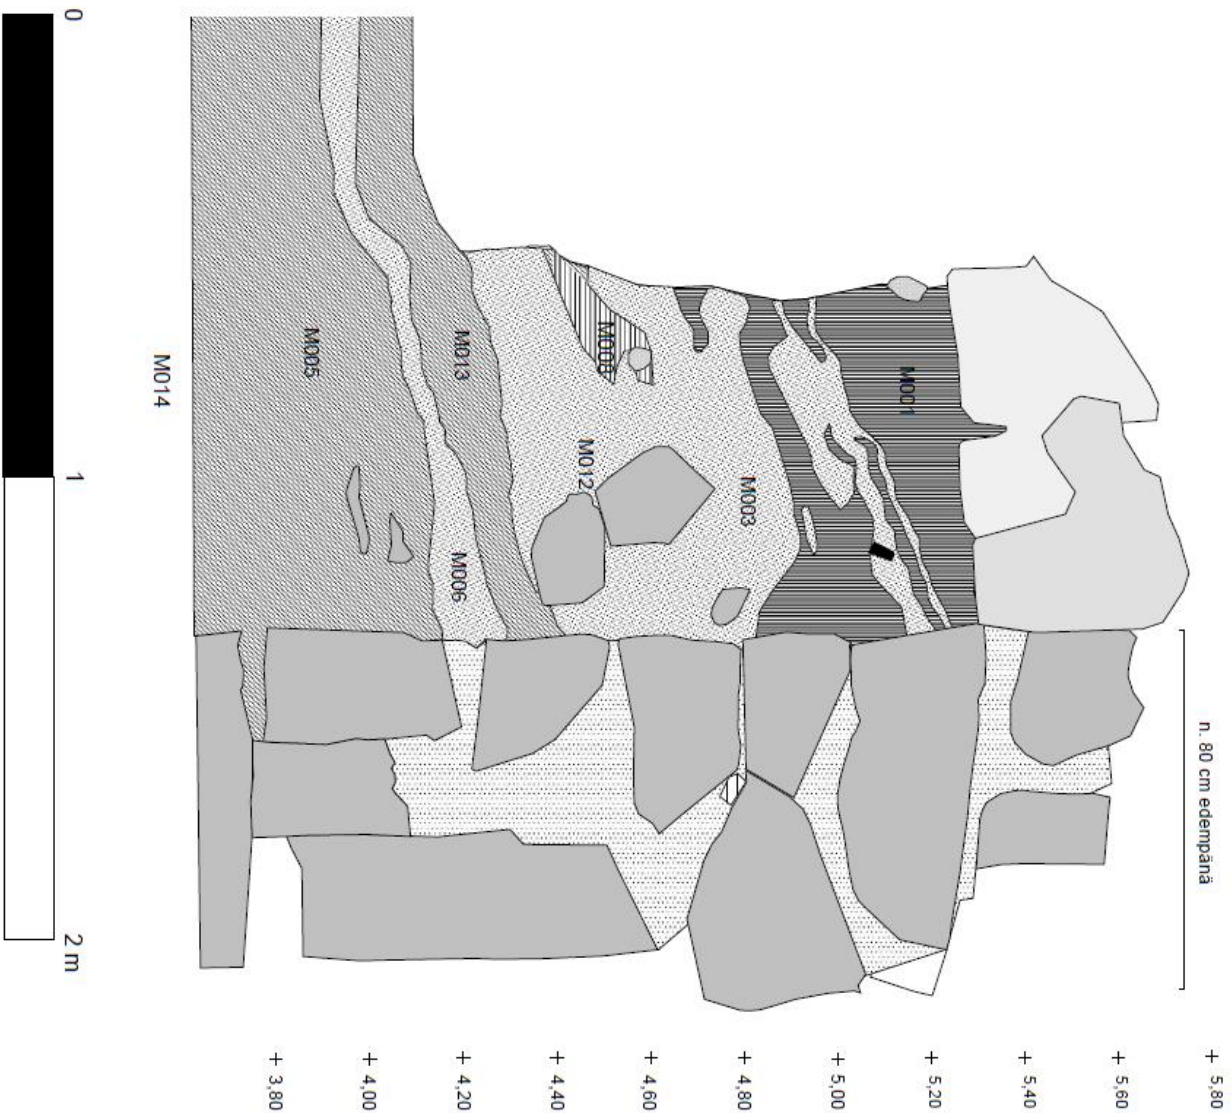
TURKU II/1/3. Rettigin tontti, Aboa Vetus -museo	
Hannele Lehtonen 2013	K94:9
R26:n alainen profiili luoteeseen	
Kartta 2	
Arkisto: Museovirasto, Arkisto	MK 1:25
Kartitus Ilari Aalto ja Kim Krappala 2013	
Puhkauspilrto Ilari Aalto 2013	
Aboa Vetus & Ars Nova

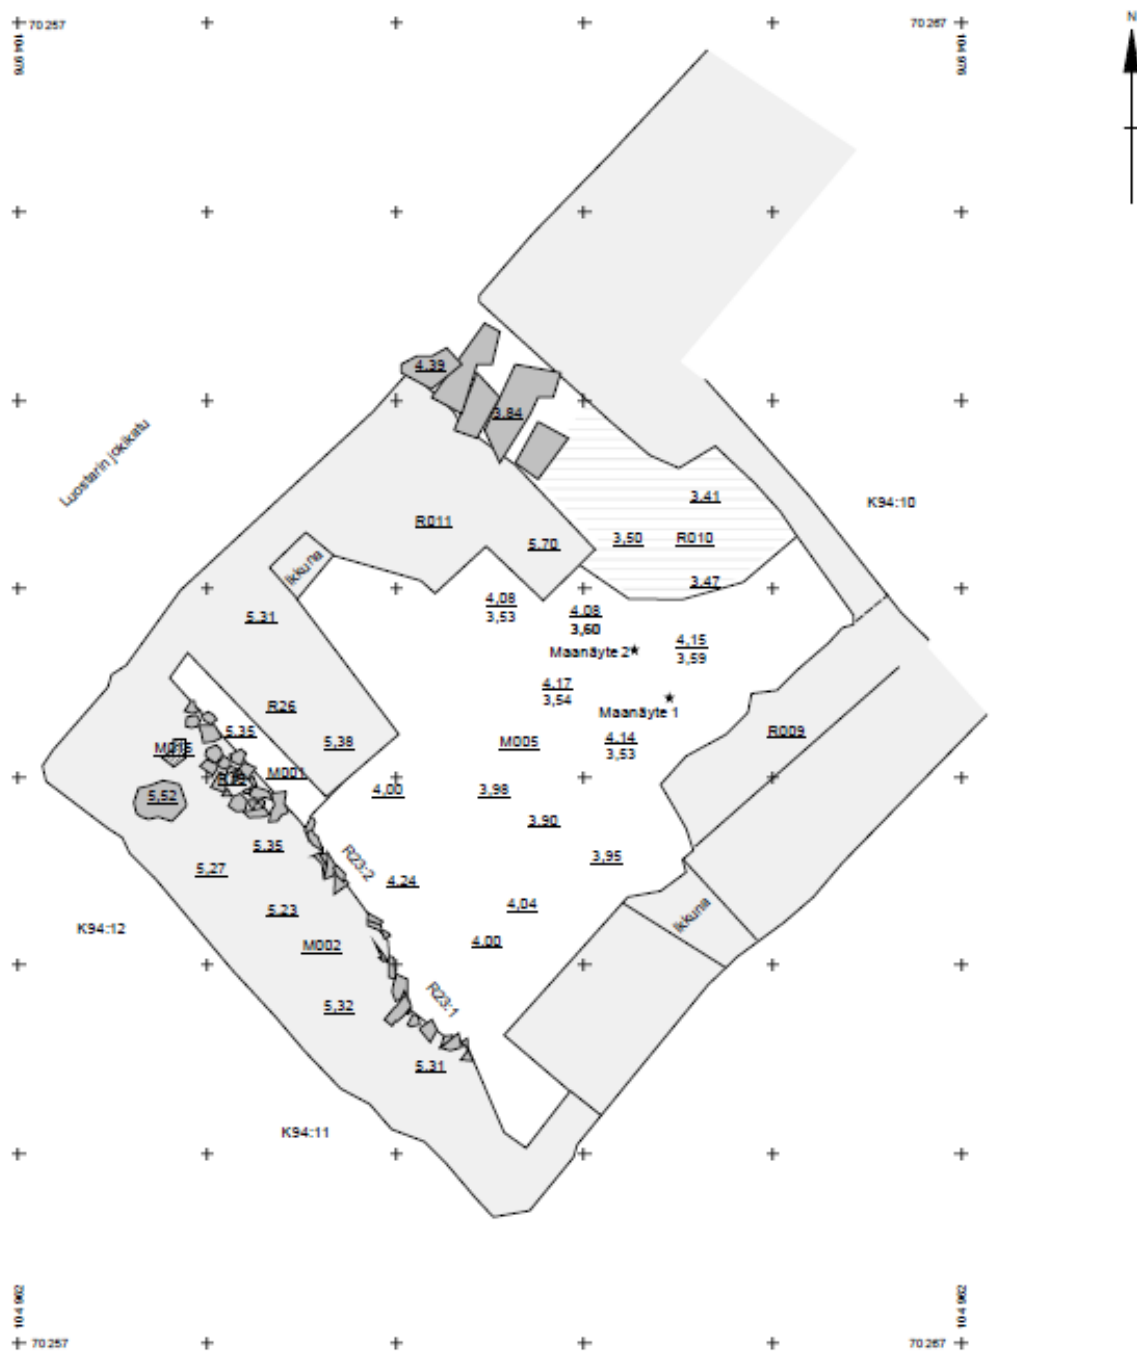
TURKU III/1/3, Rettigin tontti, Aboa Vetus -museo	
Hannele Lehtonen 2013	K94-9
Taso 1	
Kartta 6	
Arkisto: Museovirasto, Arkisto	MK 1:50
Kartturi Ilari Aalto ja Kim Krappala 2013	Puhtauskopiointi Ilari Aalto 2013
Aboa Vetus & Ars Nova

-   Nokkäläkkä M015
-   Muurattu rakenne
-   Lattialaakeus R010
-   Kivi

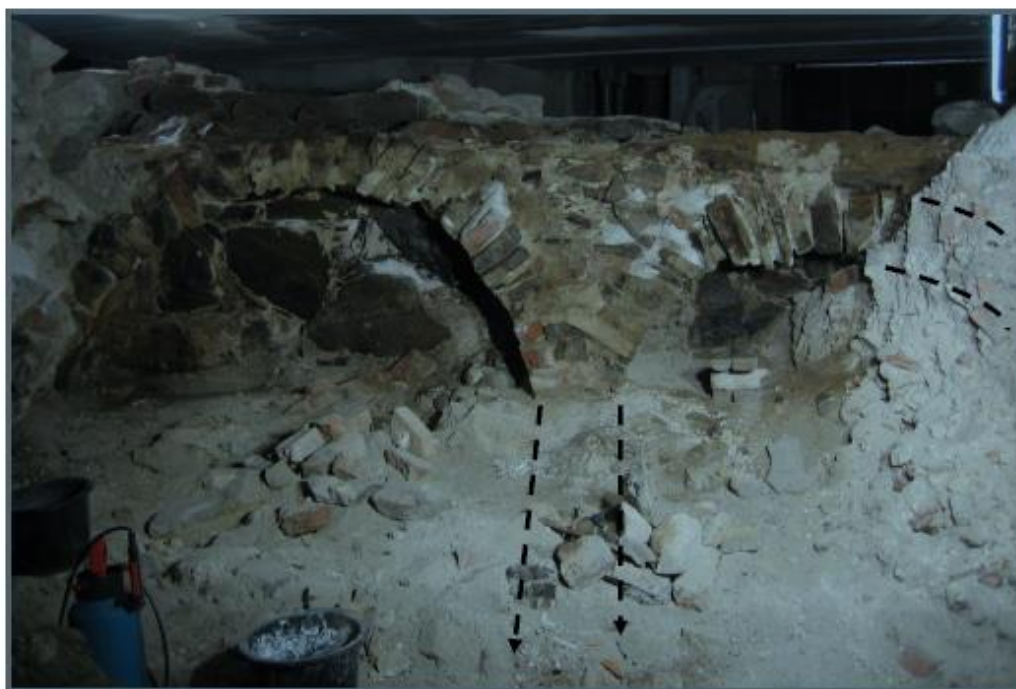
Kuva 2. Alue 22 kaivaukset paljastivat kesällä 2013 kellarin päädyistä kaksi suurta holvia. Ennen kaivauksia nämä holvit näyttivät lähinnä seinään muuratulta komeroilta. Nyt näyttää siltä että tässä kellarissa onkin ollut kaksi erillistä tilaa, jotka muodostuvat kahdesta rinnakkaisesta tynnyriholvista.

Alueen 22 kaivauksia oli tehty jälleen kesällä 2013, vuoden 2013 vuosikonservoinnin jälkeen. Kesän 2013 kaivaukset syvensivät kellaria enimmillään noin 50 cm. Kaivausalueen konservointia varten Aboa Vetukseen hankittiin keväällä 2014 yksi 500 kg säkki Tureida 100 - kalkkilaastia, jolla mureiden irrallisia kiviä ja tiiliä muurattiin paikalleen. Konservointiin käytettiin vuosikonservoinnin yhteydessä laastia arviolta 80 - 100 kg. Esiin tulleiden tynnyriholvien rakenteena oleva hiekka, rapautunut laasti, tiili ja kivi kiinnitettiin ruiskuttamalla niihin sideaineeksi neljä litraa veteen (1:1) ohennettua vesilasiasia. Arkeologiset kaivaukset jatkuvat jälleen alueella 22 vuoden 2014 kesällä.

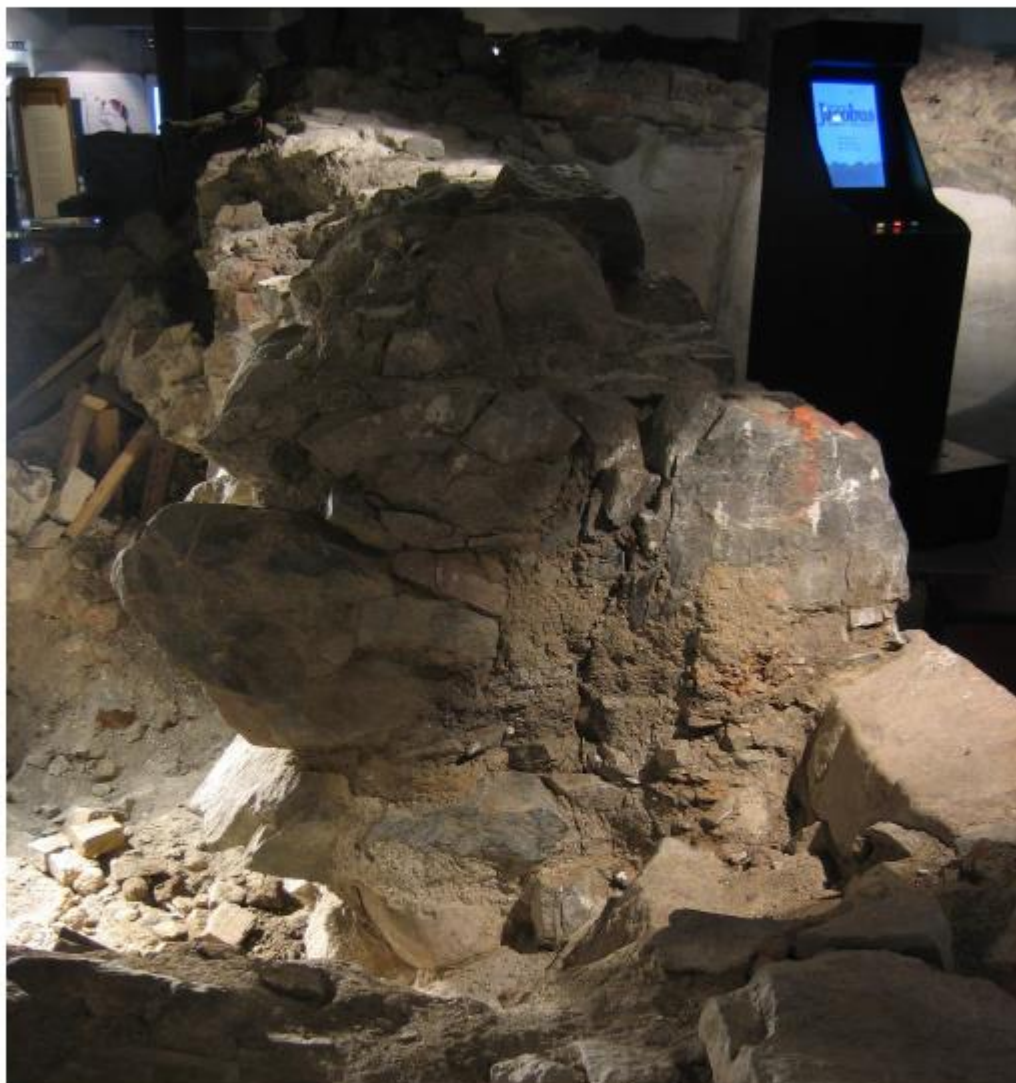
Kuva 3. Kuva 3 on otettu kuvassa 2 vasemmalle jäävästä kellarin seinämuurista. Kuvassa näkyy seinän yläosan rakenteen poikkileikkaus. Seinä on muurattu lähes kokonaan isoista luonnonkivistä ja siinä vaikuttaa olevan täyteenä erittäin haurasta laastia ja hiekkaa. Mikäli tämä "hiekkä sydän" on ainoa muurin sisärakenne, on mahdollista että muuri repeää ja halkeaa kahtia. Mikäli näin käy, muurin vasen puoli (kuvassa) sortuu kaivausalueelle. Katsi myös kuva 4, joka selventää muurin rakennetta.

Konservoinnin osalta kaivauksien suurin ongelma alueella 22 on jatkossa turvallisuus. Hauras ja raskas muuri on jo nyt korkeimmillaan 240 cm, ja se tulee olemaan kaivausten päästyä oletettuun kivilattiaan asti noin 300 cm. Muuri muodostuu suurista ja raskaista kivistä. Muuria on vaikea tukea tähän asti konservointiin käytetyillä metodeilla. Muuri tarvitsee ulkoisia tukirakenteita ollakseen turvallinen. Muurin rakennetta on havainnollistettu kuvissa 3 ja 4, sekä selitetty kuvien kuvateksteissä.

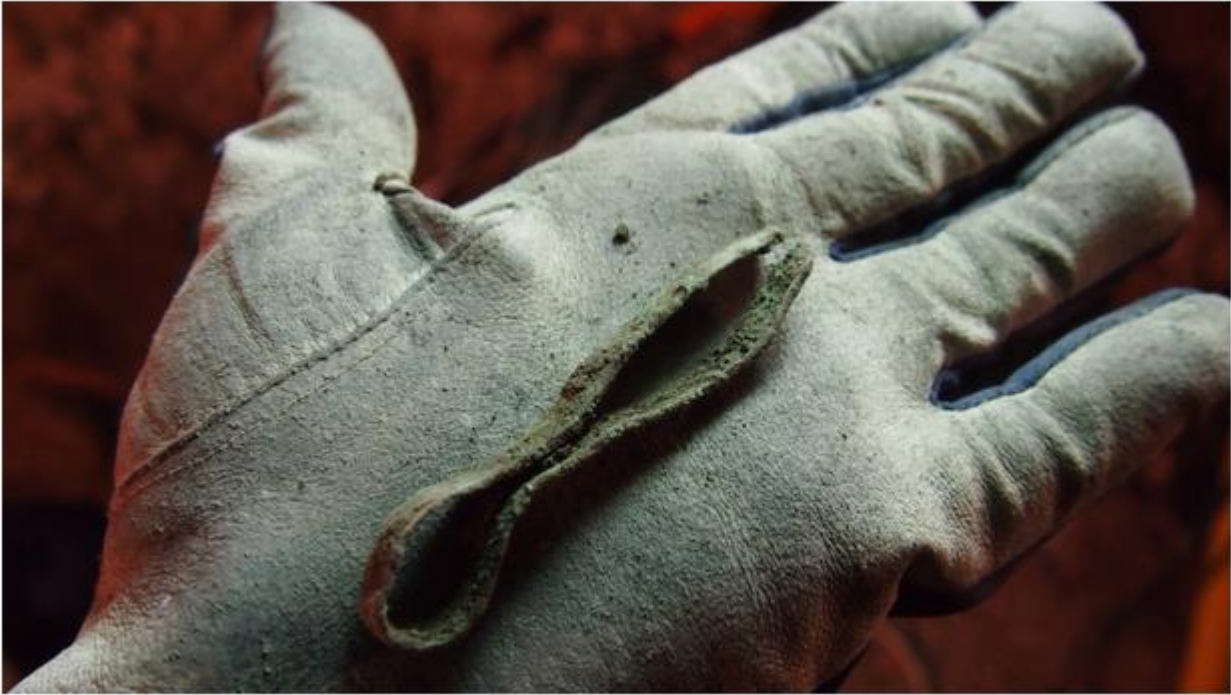
Den här pincetten hittades i utgrävningarna.

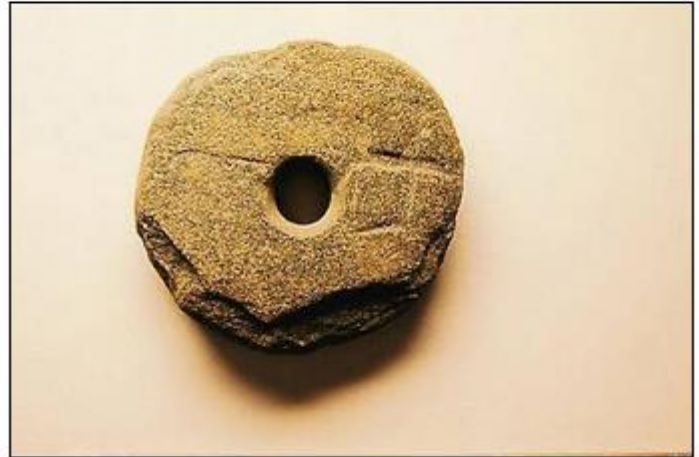
Museon arkeologisilta kaivauksilta löytyneeseen kehrään on kalverettu onnea tuova svastika eli hakaristi. Värttinä on ollut tärkeä kotitaloustyökalu, jolla on kehrätty lankaa ennen rukiin kelsimistä.

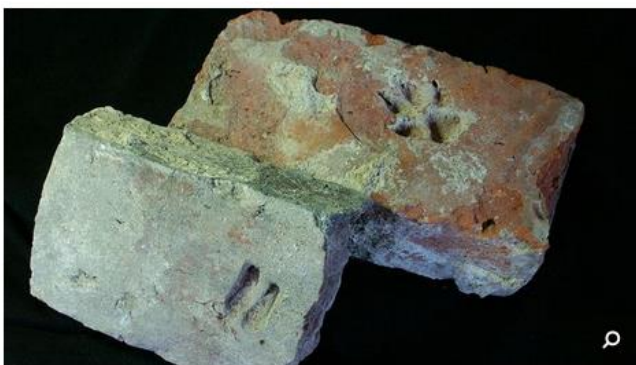
Keskiaikainen koiran tassutiili on jättänyt tassunjälkensä taakseen tiileen, etualalla on vuohen tai lampaan sorkanjälki. Kuva: Ulla Clerc / Aboa Vetus & Ars Nova
