TUTKIMUSRAPORTTI

SIPOO

Massby, Söderkulla / Danielsbacka torp

Historiallisen ajan kylätontin konekaivun arkeologinen valvonta
9.–10.6.2014

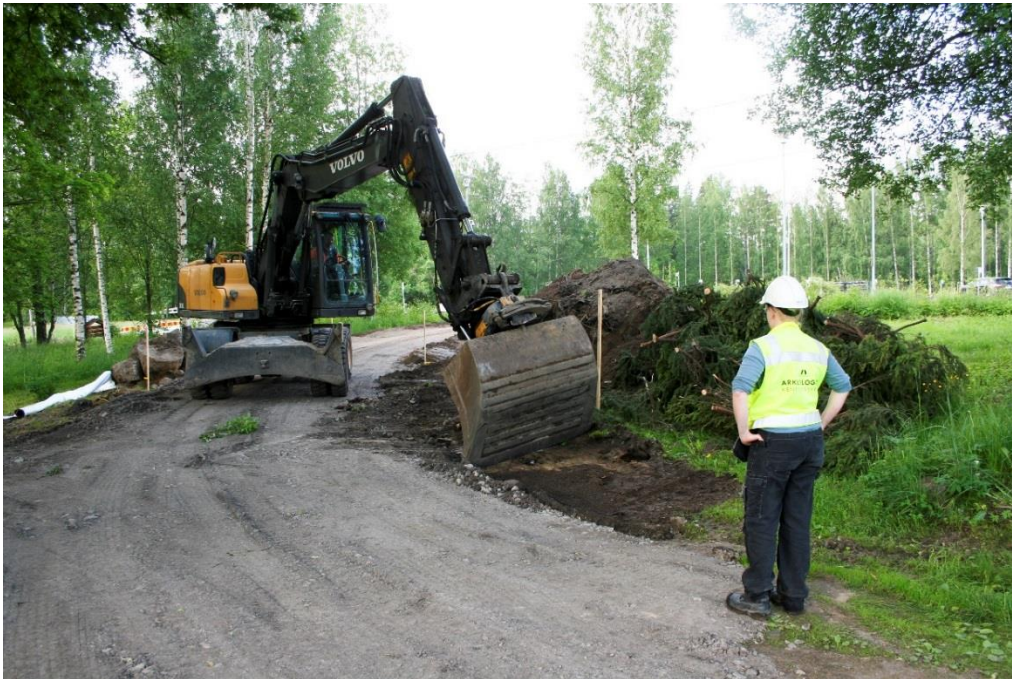
Kuva 1. Uuden tielinjan luoteispäähän kaivettiin oja viemäröinnille. Tuija Väisänen valvoo kaivutyötä. Kuvattu itään. Kuva: Satu Koivisto/ARKE (AKDG 3711:14).

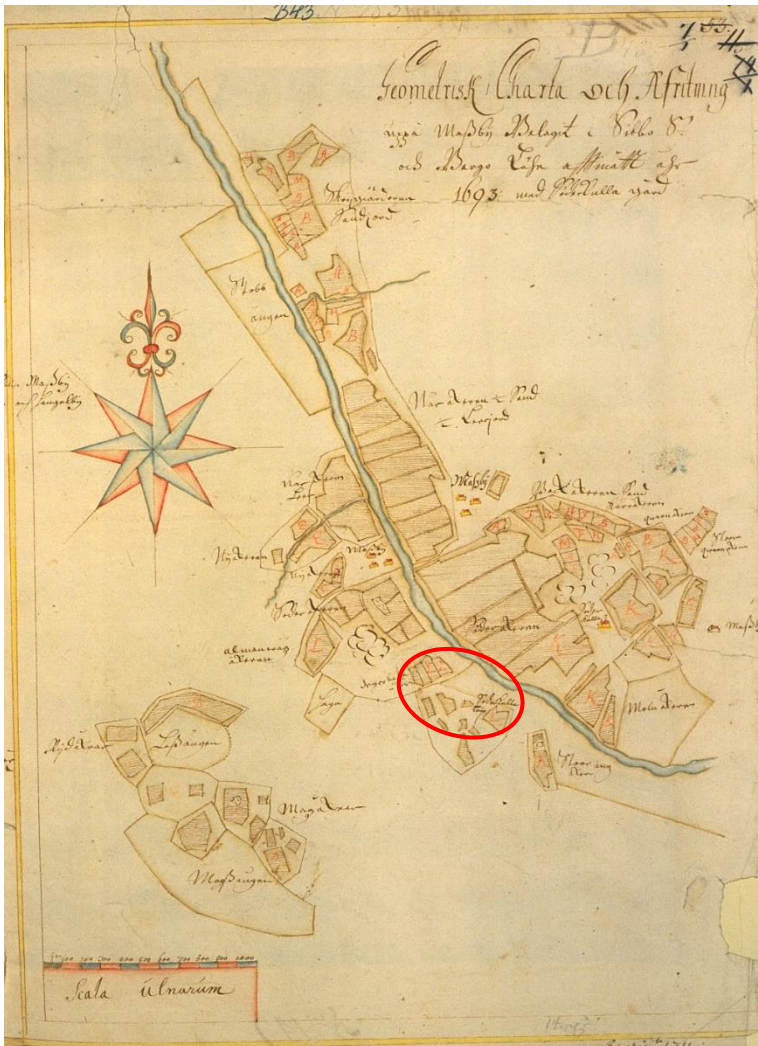
Kuva 2. Samuel Broteruksen kartta Massbystä vuodelta 1693. Söderkullan torppa, vuoden 2014 valvonnan tutkimusalue Sipoonjoen lounaisrannalla, on ympyröity punaisella. Kartta: Kansallisarkisto (MMH B43 7/1).

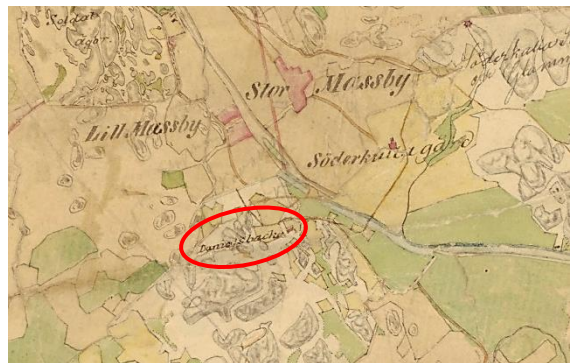
Kuva 3. Söderkulla gård ja Danielsbacka (ympyröity) pitäjänkartalla vuodelta 1823. Kartta: Kansallisarkisto (2403 10 1a).

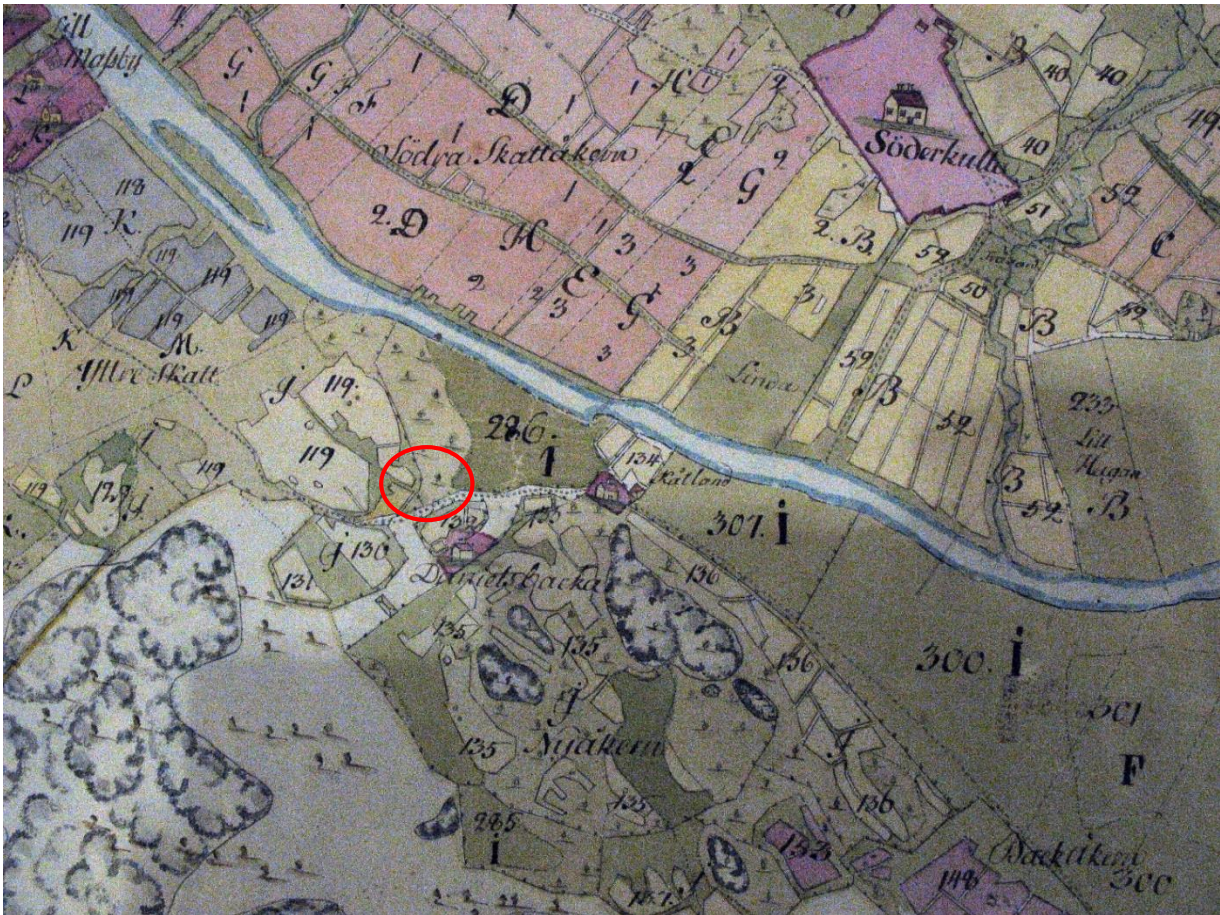
Kuva 4. Söderkullan kartano joen koillispuolella ja Danielsbacka joen ja kallioalueen välissä Sipoonjoen eteläpuolella vuoden 1777 kartalla. Massbyntie kulkee pitkälti samalla linjaa kuin nykyään ja tutkimusalue tien pohjoisreunalla (ympyröitynä punaisella) on rakentamatonta niittyä, metsää ja peltoa. Kartta: Kansallisarkisto (MMH B43 7/1).

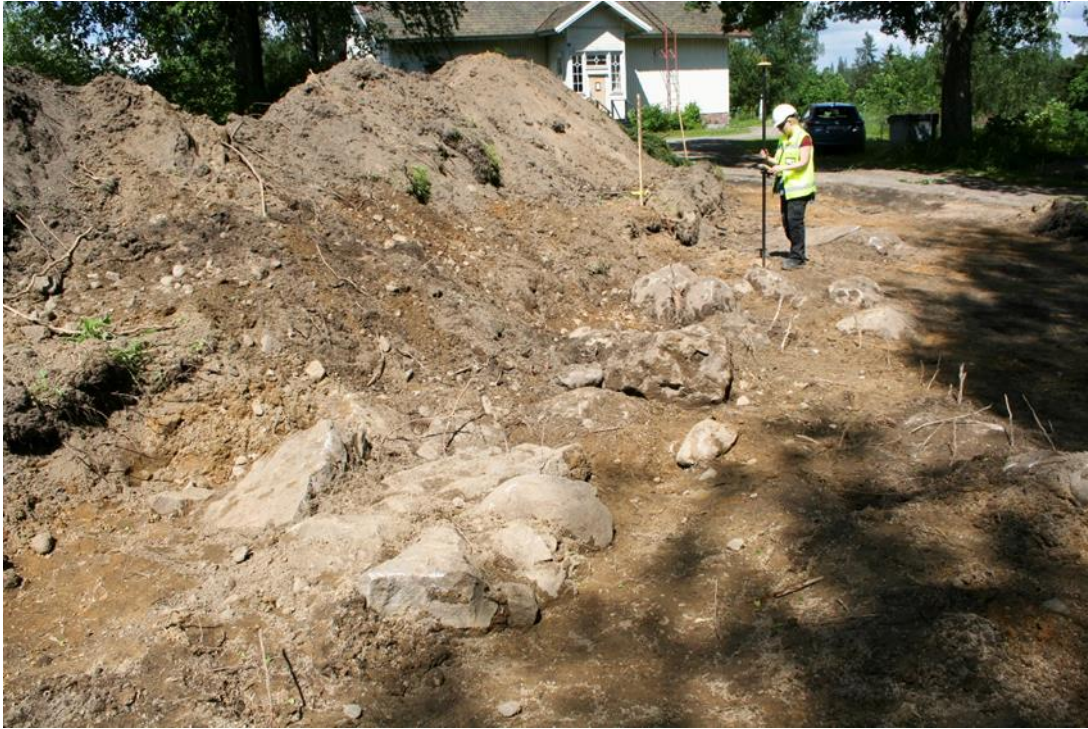
Maaperä tielinjalla oli multavaa ja siinä erottui runsaasti tiilenpaloja ja hieman hiiltä. Tiekaivannon länsireunalta, noin sen puolestavälistä, paljastui suhteellisen suurista kivistä muodostuva kiveys. Kivet olivat halkaisijaltaan noin 50 cm ja rakenne jatkui kaivannon koillisreunalta kohti kansakoulurakennusta noin viiden metrin pituudelta (kuva 5). Kaivannon pohjatasosta paljastui myös pari epämääräistä nokimaa-aluetta, joiden ympärillä oli puhdasta, vaaleaa hietaa. (Kartta 2, s. 16.)

Kiveys puhdistettiin esiin lapioin ja kaivauslastoin ja se dokumentoitiin ja kartoitettiin. Kaksi hiiltynyttä läikkää tiekaivannon itäreunalla kaivettiin ilmiönä pois puhtaaseen pohjamaahan saakka. Kiveys vaikutti purkujätteeltä ja yhdessä isossa lohkarissa erottui poranjälki. Kivet poistettiin kaivinkoneella ja yksi lohkarista paljastui betoniseksi lipputangon jalustaksi. Purkukasa ei siis liene kovin vanha. Uudelta tielinjalta ei saatu havaintoja 1900-lukua varhaisemmista löydöistä tai kerrostumista.

Kuva 5. Uuden tielinjan Y4 luoteisreunasta paljastui kiveystä. Tuija Väisänen kartoittaa kiviä. Kuvattu pohjoiseen. Kuva: Satu Koivisto/ARKE (AKDG 3711:5).

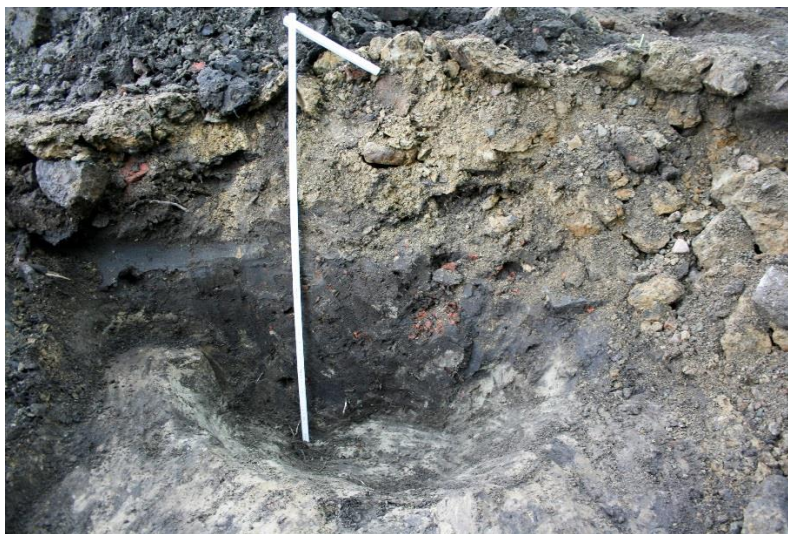
Kuva 6. Istutuskuopasta 1 löytyi kuoppamainen rakenne, joka oli täytetty multavalla nokimaalla, jossa oli runsaasti tiilimurskaa ja muutamia palaneita kiviä. Kuvattu etelään. Kuva: Satu Koivisto/ARKE (AKDG 3711:19).

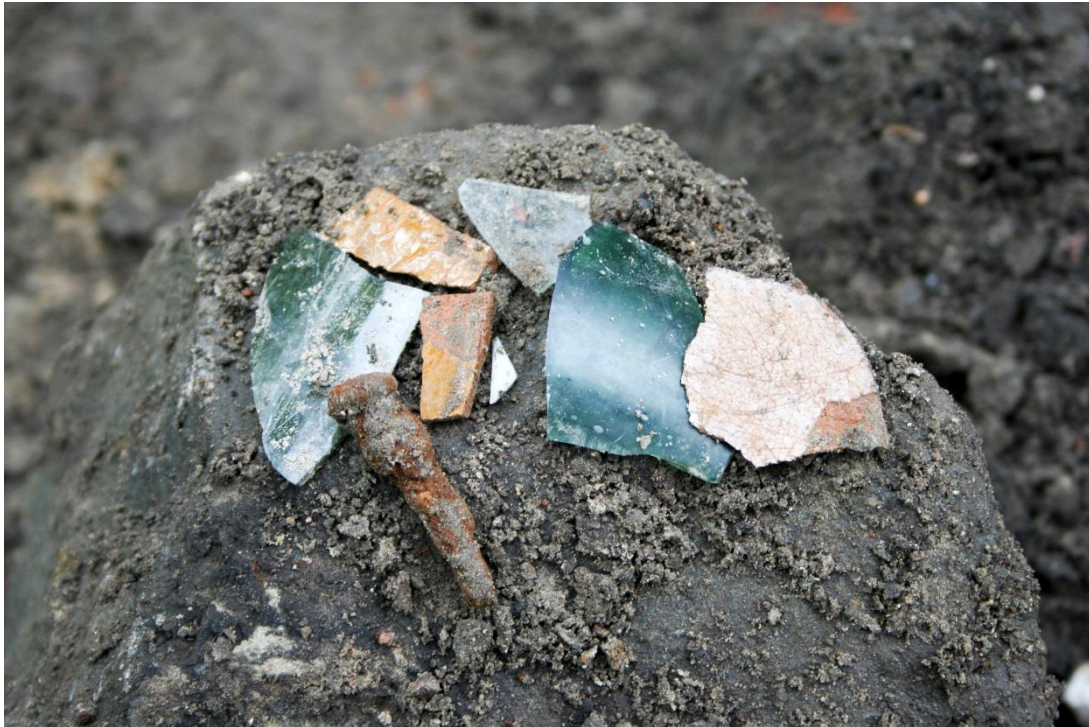
Istutuskuopasta 3 paljastui soran ja mullan alta tumma, orgaanisperäinen kerros, jossa oli palaneita kiviä, tiiltä, punasavikeramiikkaa ja pullolasia (kuva 7). Tumma kerros oli kostea ja se tuoksui voimakkaasti lannalta. Kuopan reunasta paljastui kiveys, joka saattaisi olla peräisin rakennuksen kulmasta.

Kuva 7. Löytöjä istutuskuopasta 3. Sora- ja täyttömaakerrosten alapuolisesta nokisesta maasta löytyi todennäköisesti 1800-luvun pullolasia, lasitettua punasavikeramiikkaa ja taottuja nauvoja. Kuva: Satu Koivisto/ARKE (AKDG 3711:20).

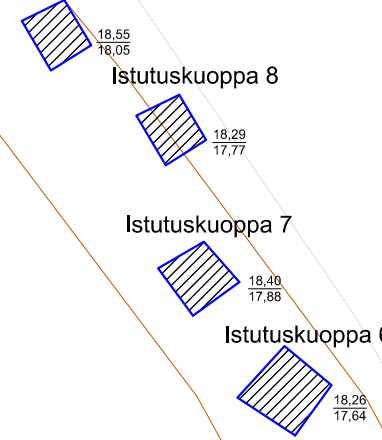
SIPOO MASSBY Söderkulla/ Danielsbacka torp 1000010862 Satu Koivisto 2014		Kaivausalueet ja havainnot MK 1:200	
MITTAUSDOKUMENTOINTI Pohjakartta A-Insinööri Suunnittelu Oy ja ELY-keskus T. Väisänen		MUSEOVIRASTO ARKEOLOGISET KENTTÄPALVELUT	
Puht.piirt. T. Väisänen 2014		Koord.: KJKJ2 Korkeus: N60	Kartta 2
