PÄIJÄT-HÄMEEN KESKIAIKAiset PAPPILAT

Hollolan, Padasjoen ja Sysmän pappilatonttien arkeologinen inventointi elokuussa 2013

Hanna-Maria Pellinen
Turun yliopisto
Arkeologia

Teemainventointi: Päijät-Hämeen keskiaikaiset pappilat. Hollolan, Padasjoen ja Sysmän pappilatonttien arkeologinen inventointi elokuussa 2013.

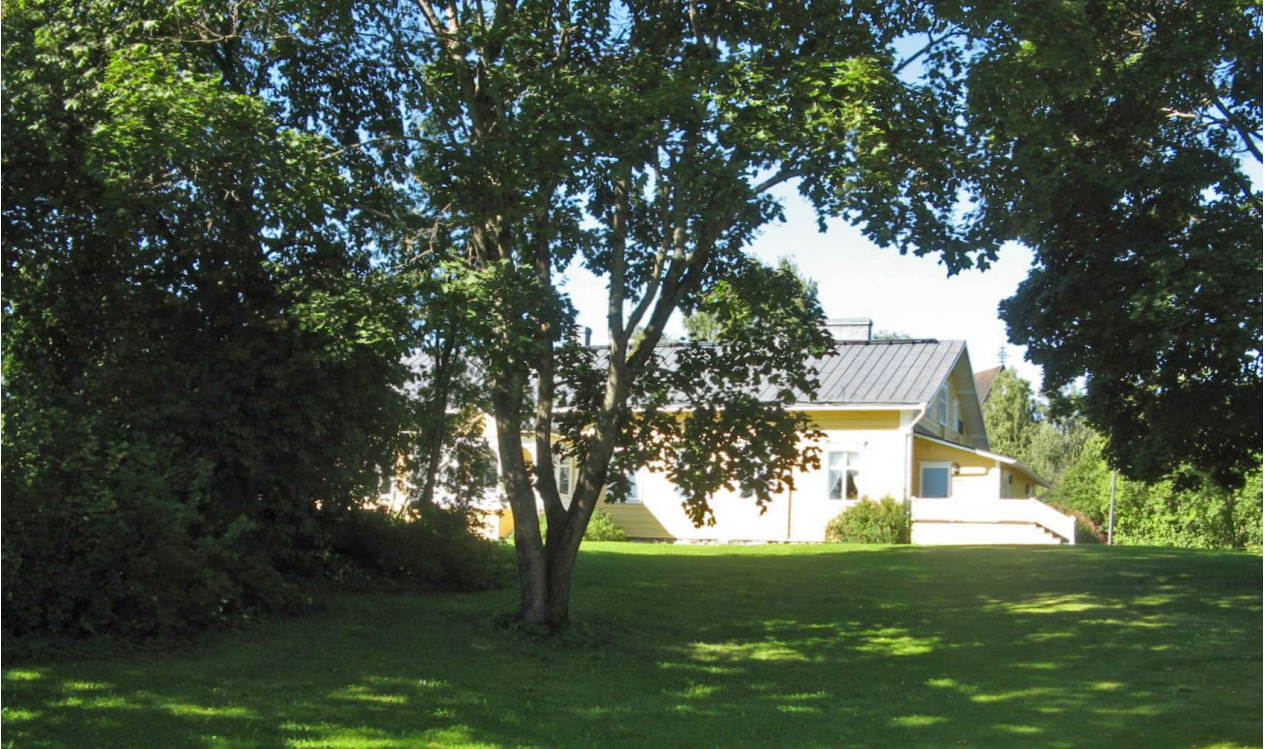
TYAdigi42:8. Kellari jää vasemmalla näkyvään pusikkoon, taustalla vanhan pappilan päärakennus, koillisesta. Kuva H.-M. Pellinen.

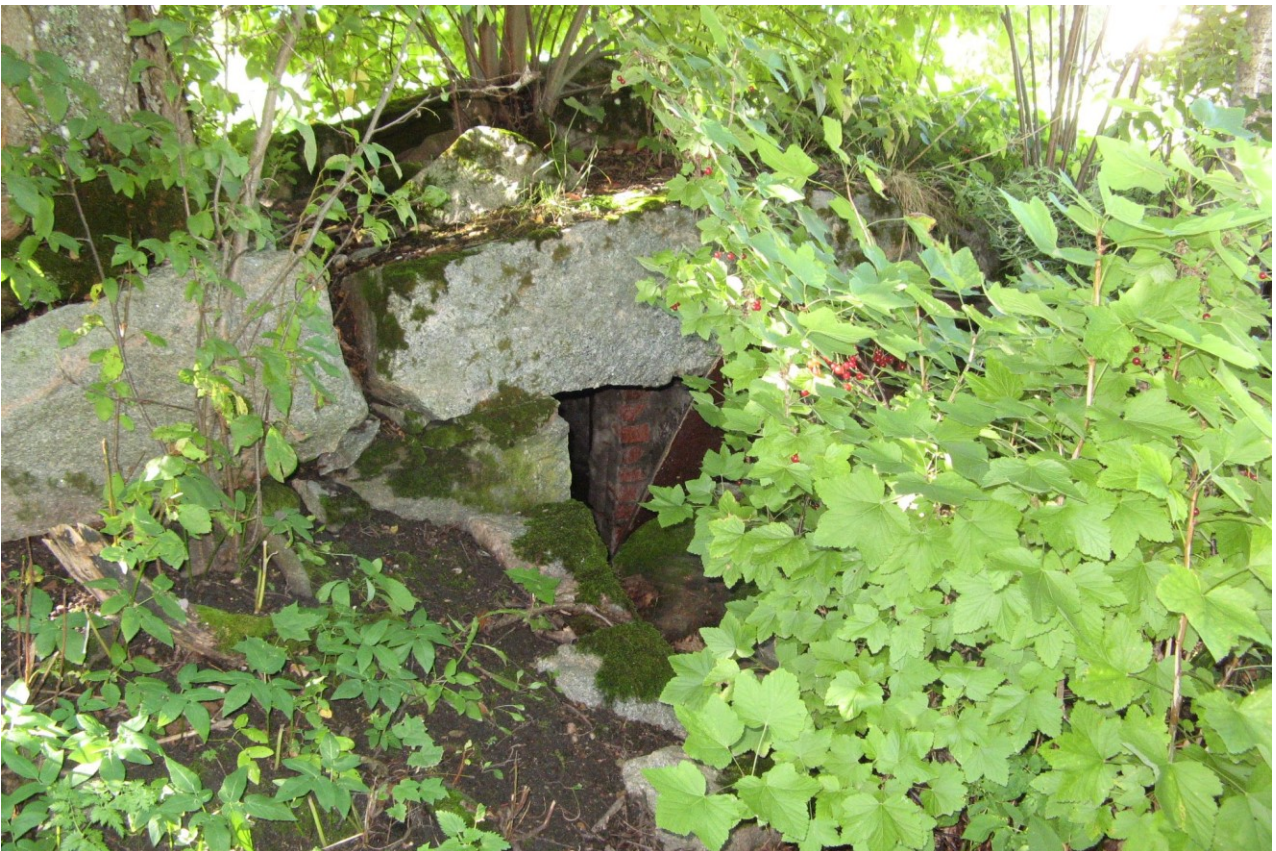
TYAdigi42:9. Kellarin oviaukkoa, jossa sisäänkäynti on suljettu kookkaalla kivellä, pohjoiskoillisesta. Kuva H.-M. Pellinen.

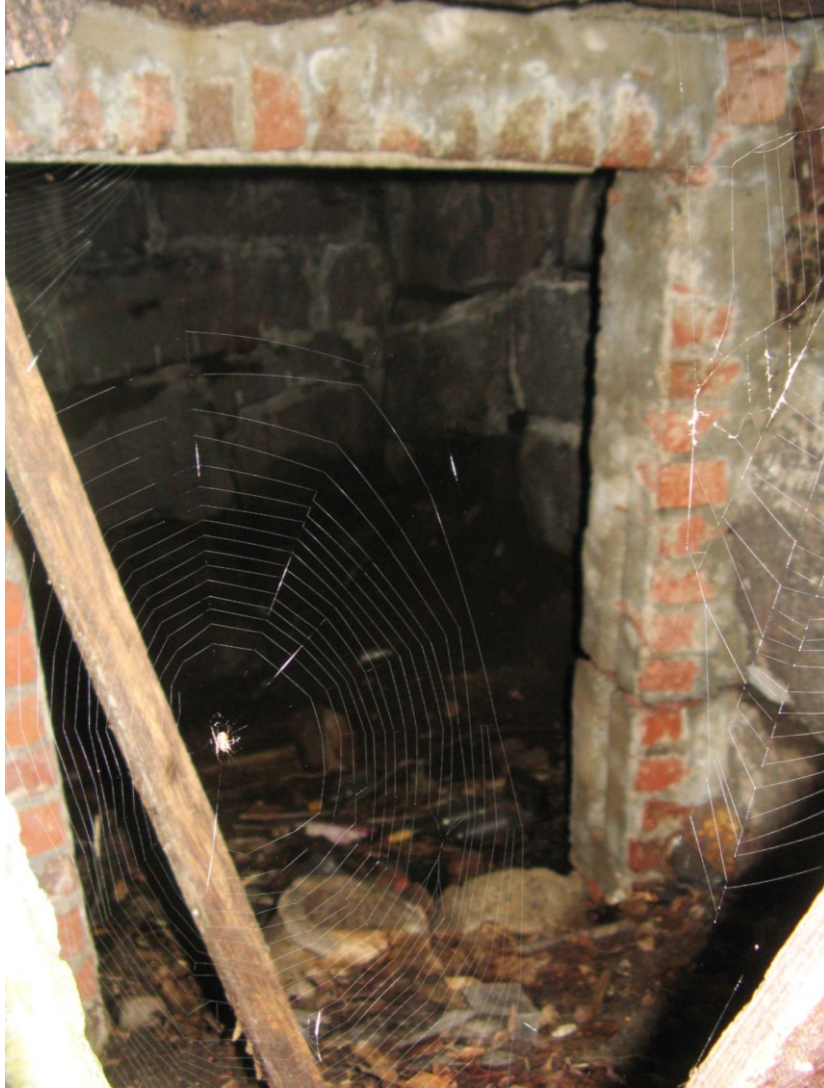
TYAdigi42:10. Kellarihuonetta sen pohjoiseen avautuvalta oviaukolta kuvattuna. Kuva H.-M. Pellinen.

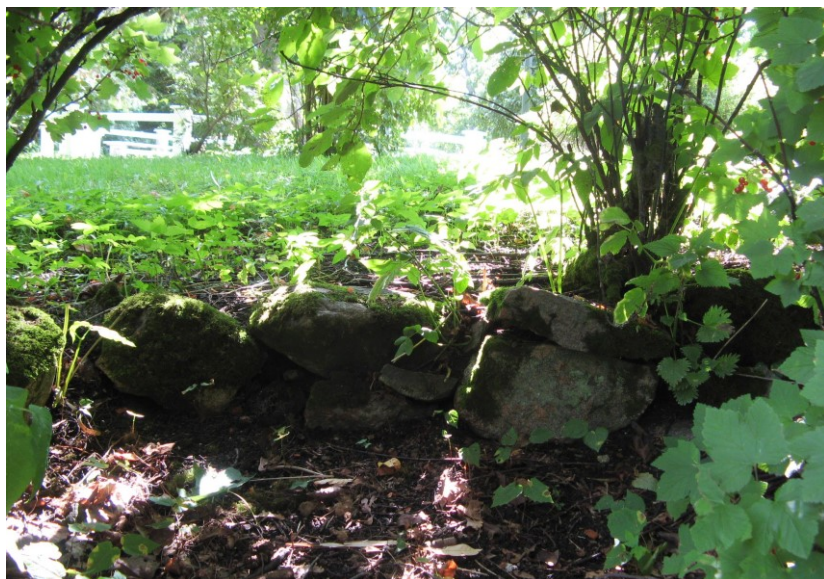
TYAdigi42:11. Kellarista itään lähtevää kiveystä, pohjoisesta. Kuva H.-M. Pellinen.

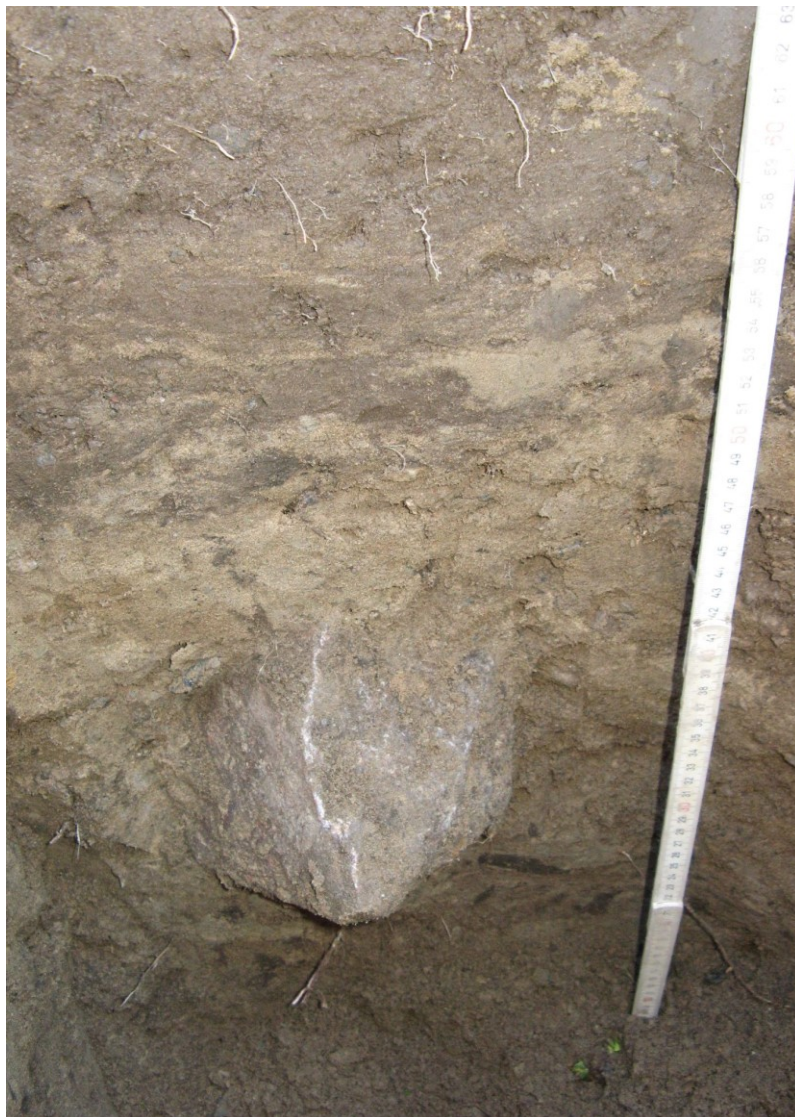
Koekuoppa 1 sijaitsi 10 metriä päärakennuksen lounaisnurkasta talon lyhyen seinän suuntaisesti länteen. Nurmen alla havaittiin ensin noin 20 cm puhdasta multaa, jonka alta tuli esiin pehmeämpi hiekkamaa, jossa oli tummia ja vaaleita raitoja. Siitä löytyi muutama tiilen muru ja yksi hieman kookkaampi kivi 35-50 cm syvyydestä. Kiven alaosassa näkyi joitakin hiiltyneen puun palasia. Noin 70 cm syvyydessä maa muuttui karkeaksi soraksi. Kuoppa kaivettiin 80 cm syvyyteen ja se oli em. havaintoja lukuun ottamatta täysin löydötön. Mahdollisesti alla sijaitsevaan vaaleaan pohjahiekkaan ei kyetty tällä kohdin kaivamaan.

Tulkinta: Löydöttömyys ja sekoittunut (raidoittunut) maa viittaavat siihen, että ainakin kuopan ylemmissä kerroksissa on lähinnä täyttömaata.

TYAdigi42:15. Koekuoppa 1, itäleikkaus. Kuva H.-M.Pellinen.

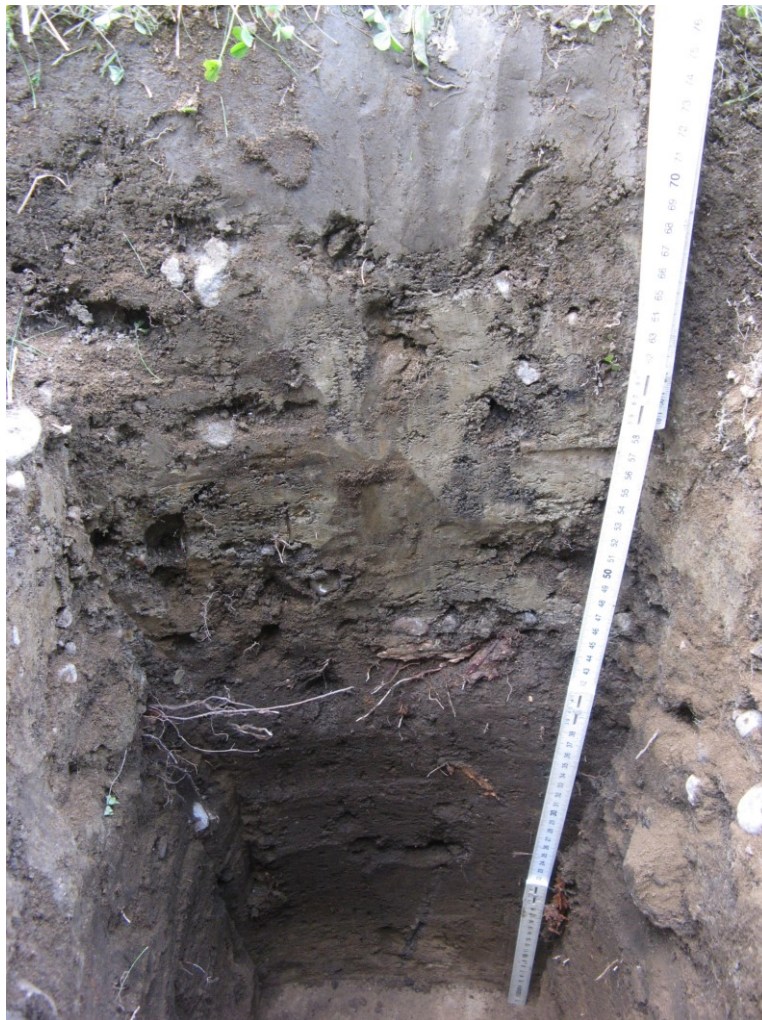
Koekuoppa 2 sijaitsi noin 41 metriä päärakennuksen lounaisnurkasta länteen. Paikalla on sijainnut muistolehto, joka sittemmin on kaadettu, kannot poistettu ja maa tasoitettu. Pintaturpeen alta paljastui kovaa, sekoittunutta savimultaa, jonka seassa oli soraa ja pieniä kiviä. Tuoreen näköisiä juuria tuli esiin vielä 40 cm syvyydestä, johon asti maa oli laikukasta savea ja soraa. Tämän kerroksen alta alkoi tumma, karkea hiekka, jossa näkyi myös hiilen paloja. Tumma likamaa jatkui noin 65 cm syvyyteen ja siitä löytyi hiilen lisäksi tiilenmurusia ja kerroksen alaosasta yksi takonaula. Tämän jälkeen hiekka vähitellen vaaleni ja noin 70-75 cm syvyydestä, juuri ennen vaaleamman hiekkakerroksen alkamista, löytyi pieni pala rautakauden tyyppin käyttökeramiikkaa (luetteloitu numerolle TYA 903:1).

Tulkinta: Tällä kohdalla maa on sekoittunutta ja osin ehkä täyttömaatakin noin 40 cm syvyyteen. Alempana kuitenkin on säilynyt vanhempia kulttuurikerrostumia. Mikäli löydetty keramiikan pala ajoittuu rautakaudelle, näyttäisi tien eteläpuolella havaittu rautakautiseksi asuinpaikka-alueeksi tulkittu kohde jatkuvan jonkin verran tien pohjoispuolelle, pappilan nykyiselle pihamaalle.

TYAdigi42:16. Koekuoppa 2 vaalean pohjahiekan tasossa, idästä. Sekoittuneen maan alla näkyy säilyneitä kulttuurikerroksia. Kuva H.-M. Pellinen.

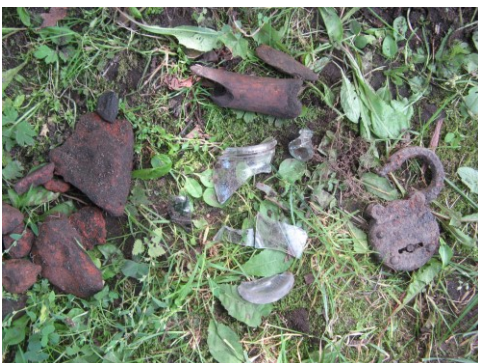
Koepisto 1 tehtiin vanhan kellariraunion sisäänkäynnin vierelle, vanhan pappilan päärakennuksen itäpuolelle. Kymmenen sentin multakerroksen alta paljastui noin viiden sentin paksuinen hiekkakerros ja sen alta noin puoleen metriin maa oli tummaa, multaista likamaata, jossa oli runsaasti kookkaita tiilenpalasia, kirkasta ja vihreää paksuseinäistä astialasia sekä nisäkkään putkiluun katkelma. Kuoppa pystyttiin isojen juurien vuoksi kaivamaan vain 55 cm syvyyteen. Kuopan vierellä havaitsimme sattumalta lojuvan ilmeisesti kellarin vanhan lukon.

Tulkinta: Vanhan kellarin ympäriltä ei ole korvattu maata, vaan siellä on jo vanhastaan tai kuoritun nurmialueen paikalta tuotua likamaata, joka sisältää runsaasti kotitalousjätettä. Sekä kellarin ympärillä, maan pinnalla lojuva jäte, että koepistosta löydetty materiaali ei kuitenkaan näyttänyt selvästi ajoittuvan viime vuosisatoja vanhemmaksi.

Löytömateriaalia kellarinedustan koekuopasta ja sen ympäriltä. Kuva H.-M. Pellinen.

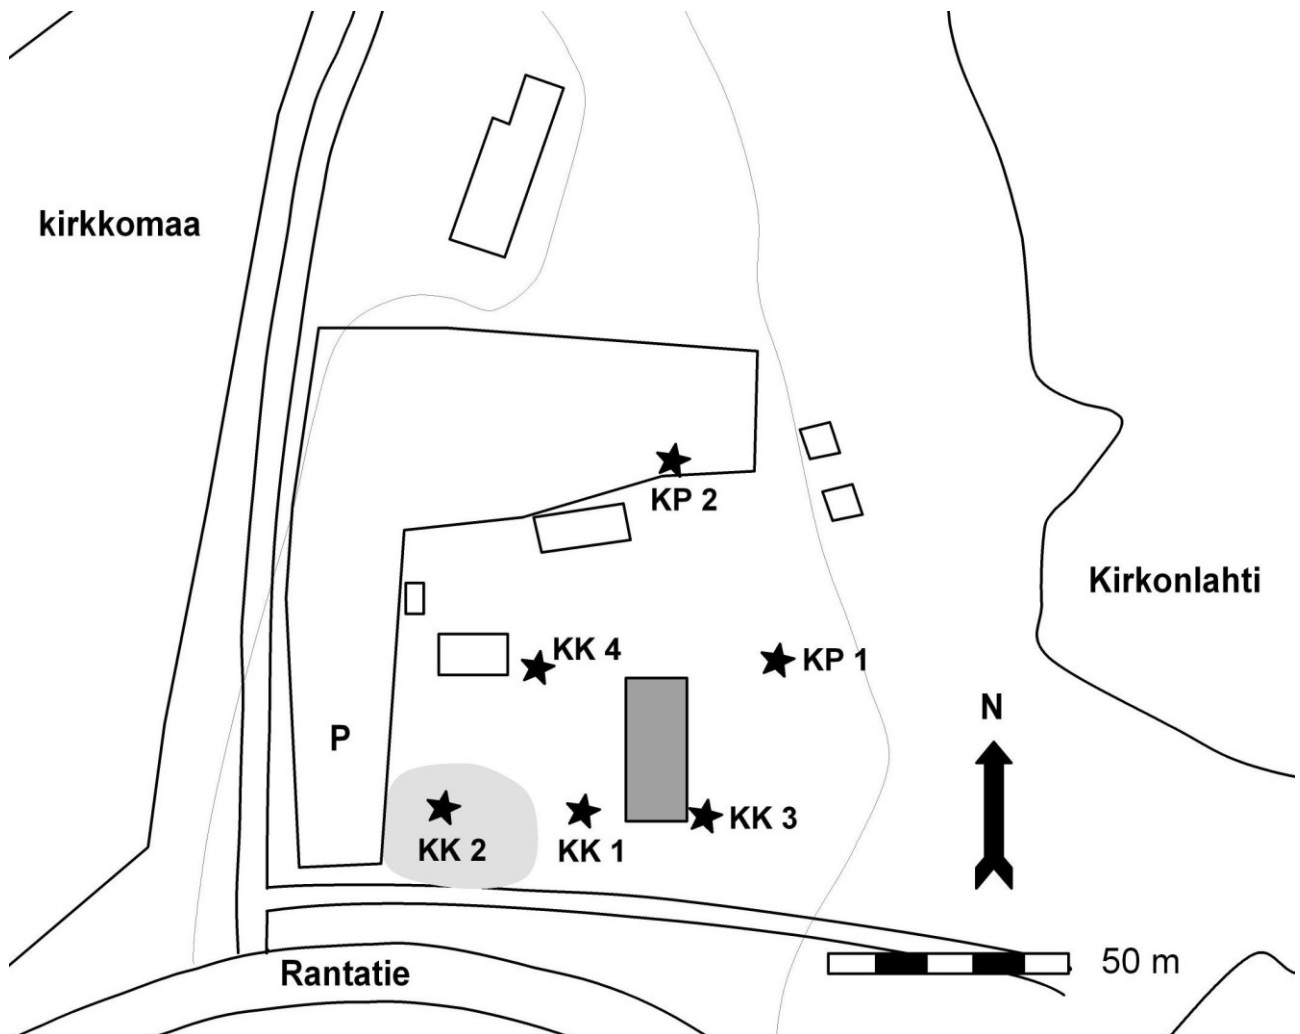
Hollolan pappilan ympäristö, piirros peruskarttalehden 2134 10 pohjalta. Harmaa rakennus on pappilan vanha päärakennus, koekuopat (KK) ja koepistot (KP) on merkitty tähdillä. Vaaleanharmaa alue koekuopan 2 ympärillä osoittaa kohdan, jossa kulttuurikerrostumat saattavat olla paremmin säilyneitä kuin muualla pappilan ympäristössä.

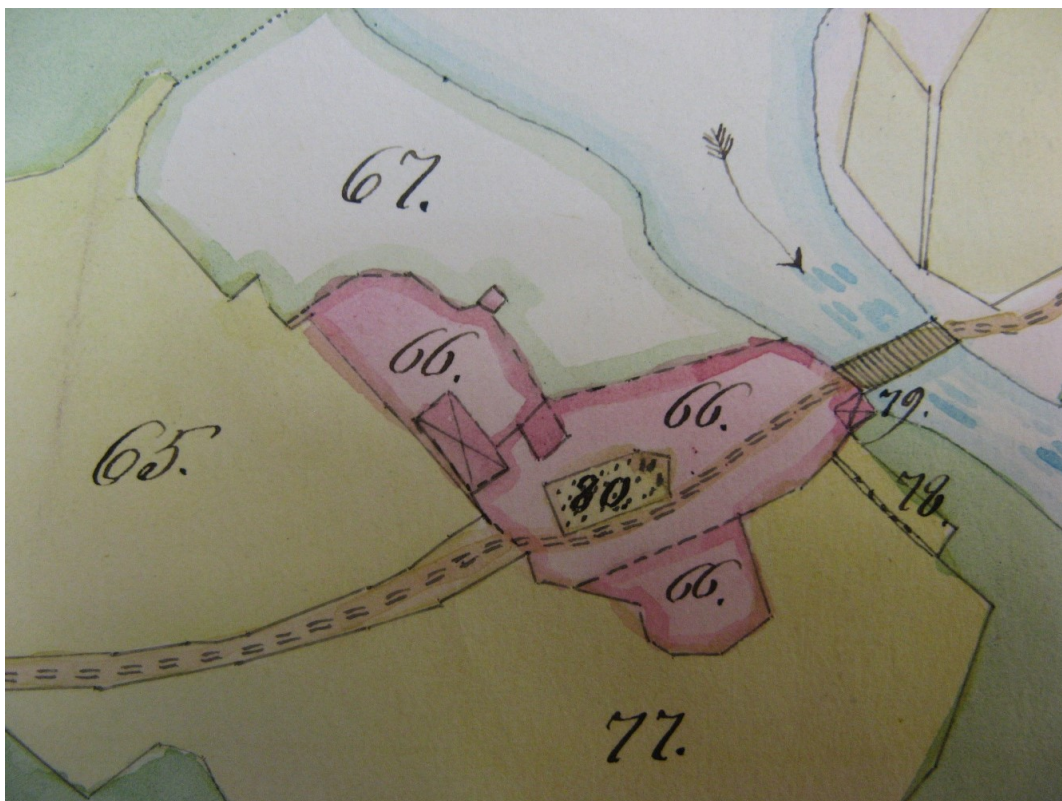
Ote vuonna 1862 piirretystä Syrjäntaan kylän isojakokartasta, jossa näkyy mm. pappilan tonttima (no. 66), päärakennus sekä ryytimää (no. 80). (KA H 58 4/17-15)

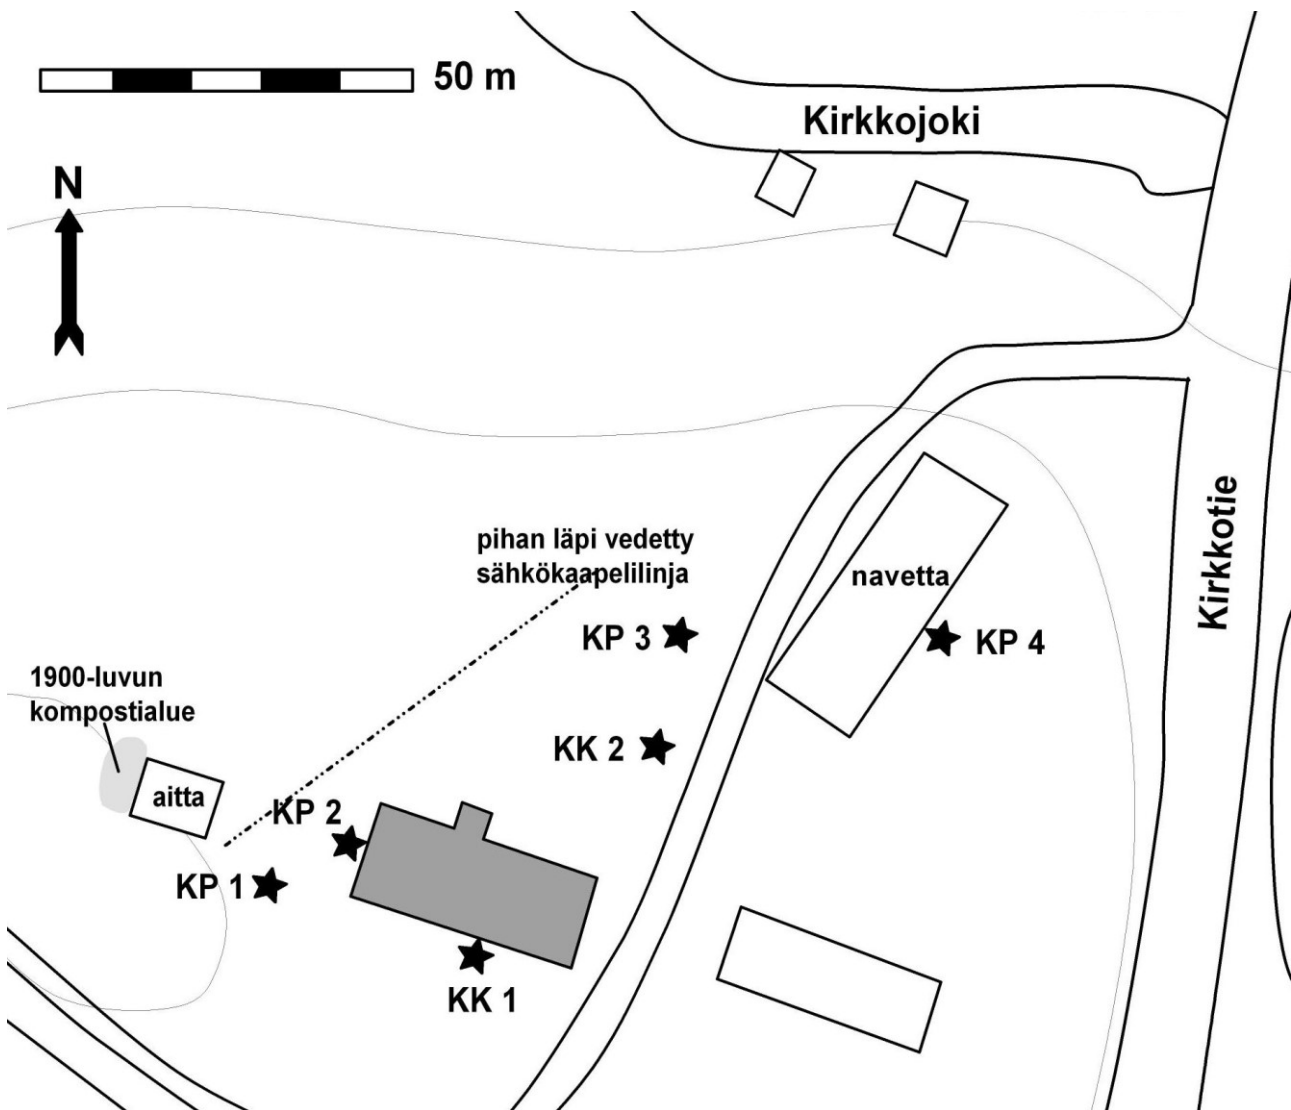
Koepistoissa (ks. kartta) ei tullut esiin mitään rakenteisiin viittaavia löytöjä tai säilyneitä kulttuurikerrostumia. Löydöt pihapiirissä olivat pääasiassa tiilenpalasia ja ikkunalasia. Aittarakennuksen länsipuolella näkyy olevan ainakin 1900-luvulla käytössä ollut kompostialue. Entisen karjapihan puolelle, navetan itäseinustalle tehdyssä koepistossa no. 4 näkyi myös 1900-luvun kompostiaineista. Kuoppa sijaitsi savisessa rinteessä ja täyttyi vedellä nopeasti jo noin 25 cm syvyydessä.

Peruskarttalahden 2143 07 pohjalta piirretty karttaluonnos, johon on merkitty Padasjoen vanha pappilan päärakennus harmaalla, todettu kompostialue vaaleanharmaalla sekä koekuoppien (KK) ja koepistojen (KP) sijainnit.

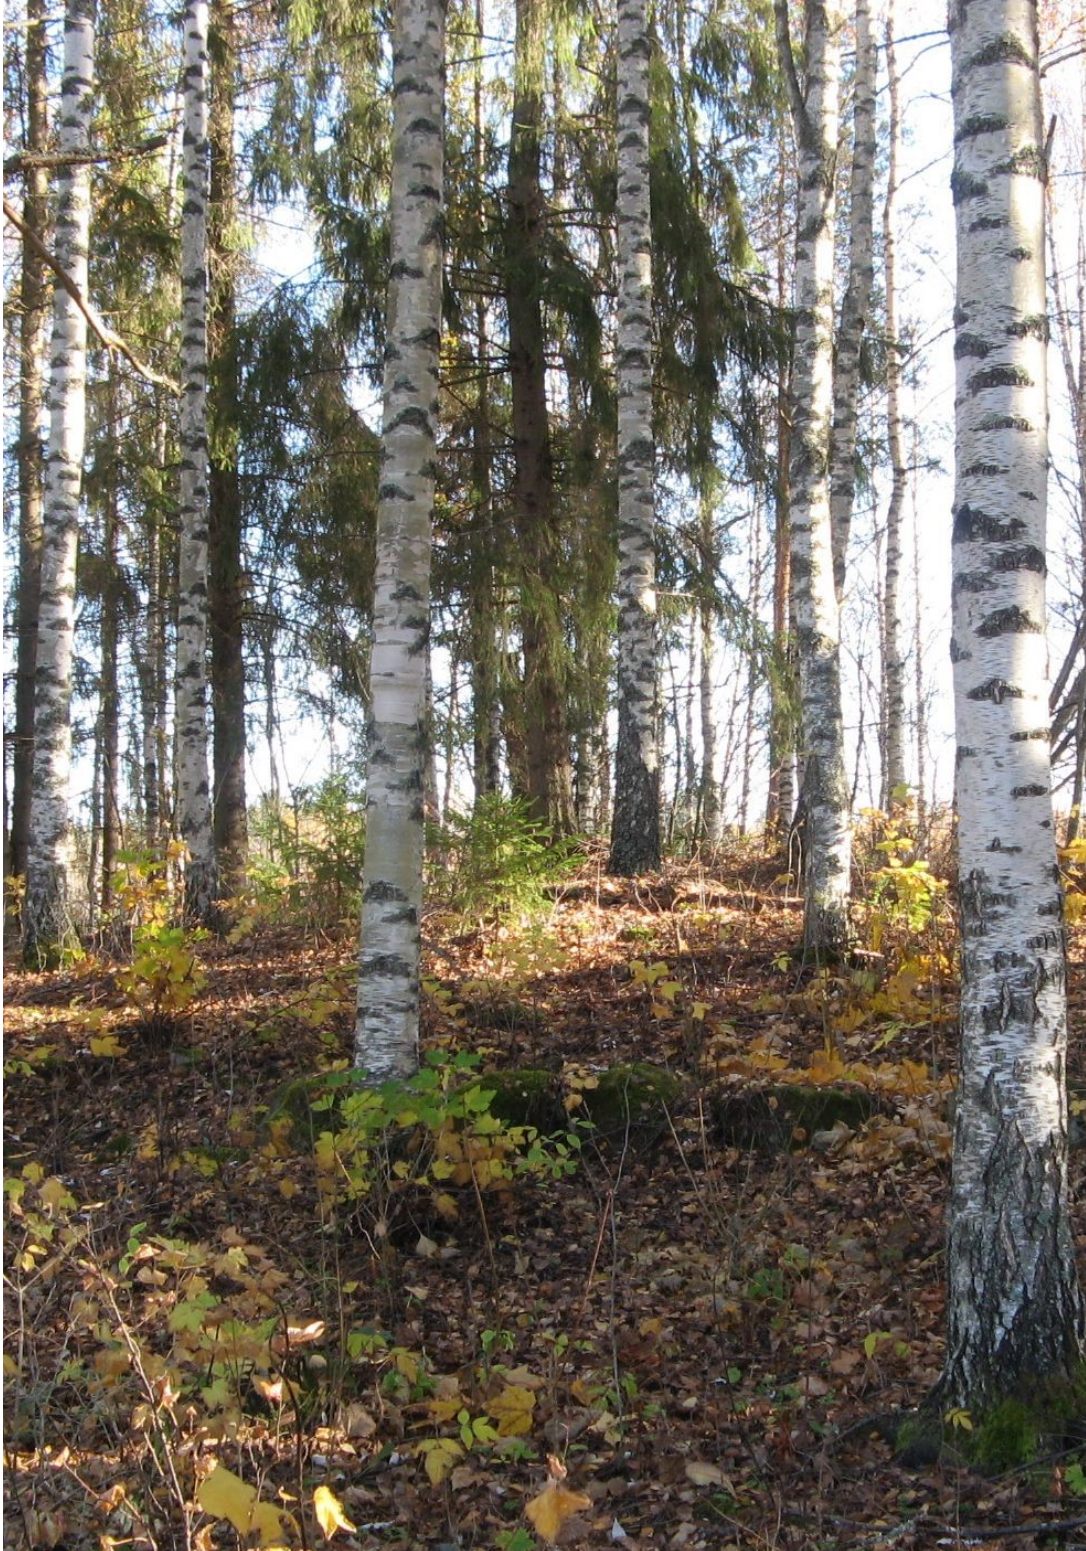
TYAdigi42:31. Vanhan tontin todennäköisesti viimeisimmän päärakennuksen kivijalka eli Poutiaisen rakenne no. 8 lännestä. Etualalla näkyy länsiseinämän kivijalkaa. Kuva H.-M. Pellinen.

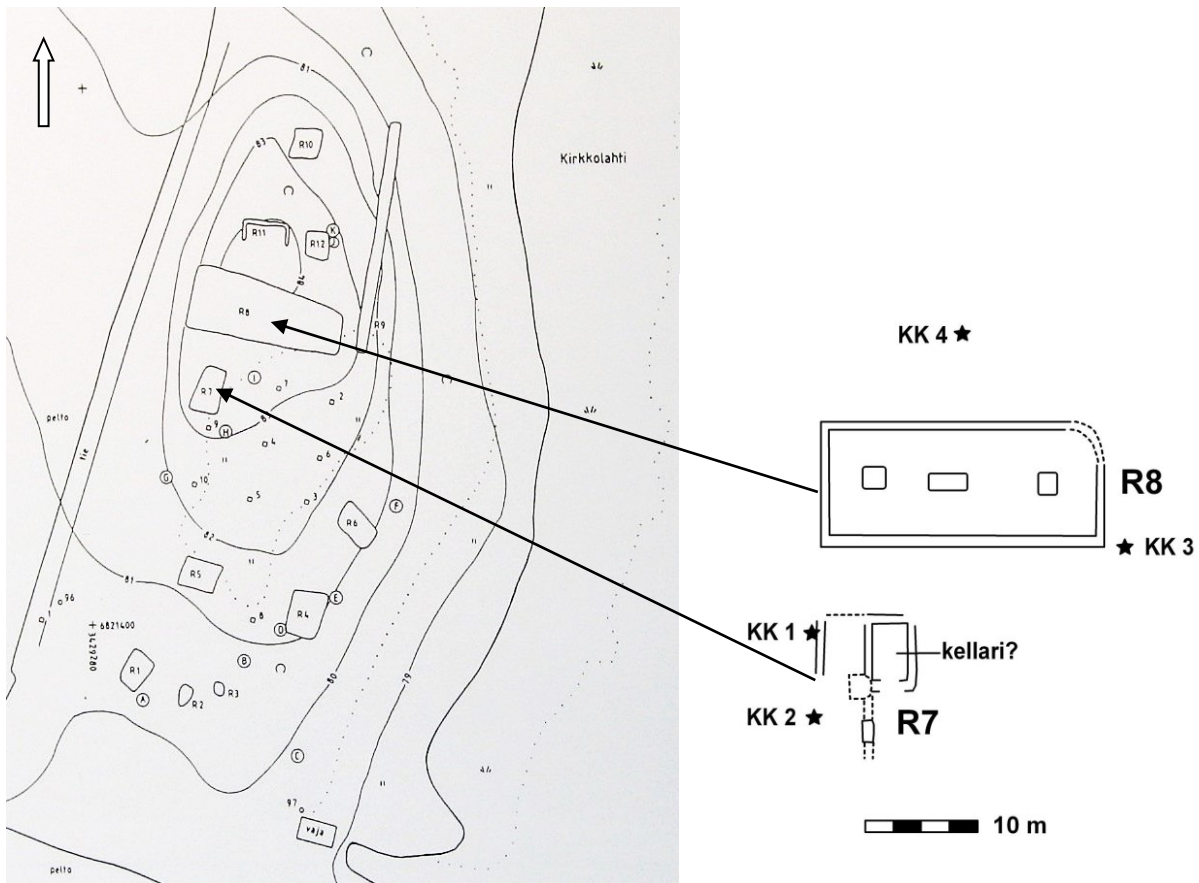
Vasemmalla ote Anssi Malisen piirtämästä Sysmän pappilanraunioiden yleiskartasta (Poutiainen 2001), oikealla allekirjoittaneen tekemiä tarkennuksia rakenteiden 7 ja 8 alueilta. Oikeanpuoleiseen karttaan on R 8:n sisälle merkitty tulisijanpaikat sekä tähdillä osoitettu tämän inventoinnin yhteydessä tehtyjen koekuoppien paikat.
