HOLLOLA  
PYHÄNIEMEN KARTANO  
Arkeologisten kohteiden selvitys ja arvottaminen

Lahden kaupunginmuseo / Päijät-Hämeen maakuntamuseo

Teemu Tiainen 2014

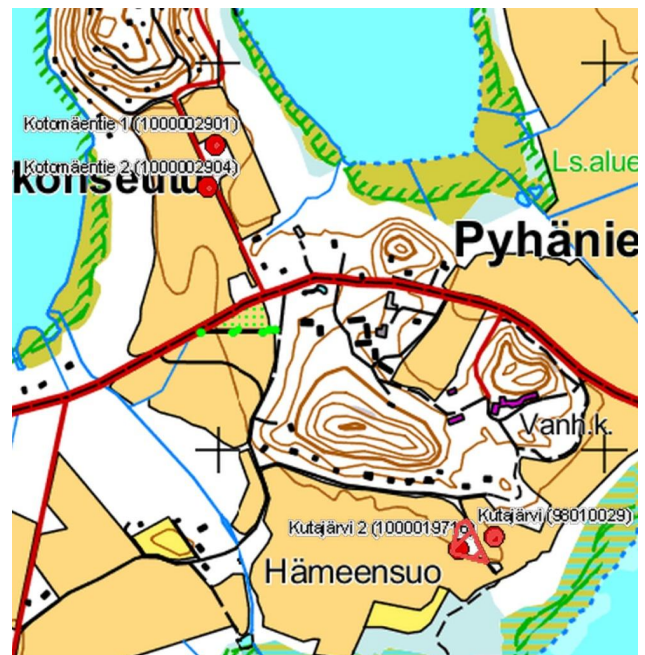
Kuva 1. Kartassa näkyvät asemakaava-alueen läheisyydessä olevat muinaisjäännökset. Kotomäen eteläpuolen kaksi kohdetta ovat kuppikiviä ja Aittomäen koillispuolella olevat kohteet ovat todennäköinen rautakautteen ajoittuva polttokenttäkalmisto sekä kivikautinen asuinpaikka. Kartta: [www.paikkatietoikkuna.fi](http://www.paikkatietoikkuna.fi). Ei mittakaavassa.

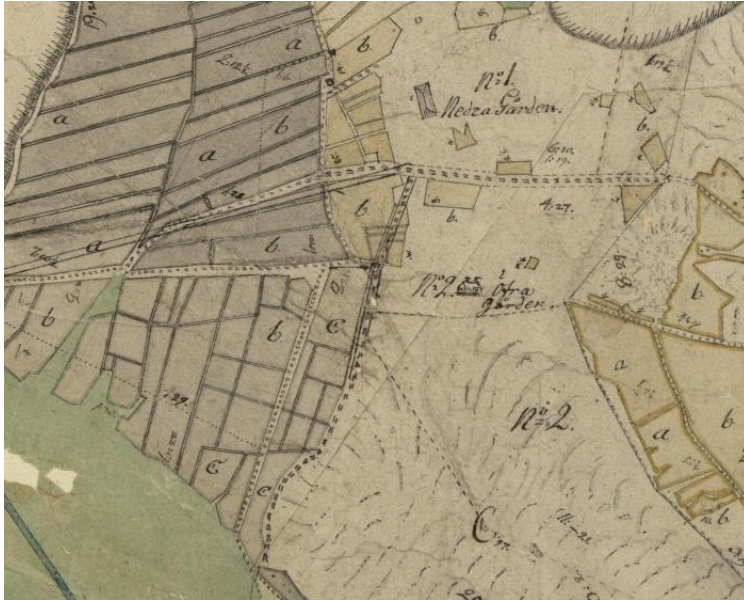
Kuva 2. Isojakokartassa vuodelta 1748 Pyhäniemen kartanon kohdalle on merkattu ratsutila, kuten myös Rantatien pohjoispuolelle. Ratsutilat yhdistyivät sittemmin Pyhäniemen kartanoksi ja pohjoisempi tila on purettu 1800-luvun alkupuolella. Nyt sen paikalla sijaitsee yksityisasunnoksi muutettu entinen kartanon karjakon talo. Kartan alaosassa, Aittomäen päällä on kiinteistöraja. Nykyinen kiinteistöraja kulkee samassa kohtaa ja mäen päällä on kivistä lohkottu rajakivi. Kartan vasemmassa yläkulmassa sijaitsevat sarkapellot, joiden kohdalla on peltoa myös nykyaikana. Kartta: isojakokartta Hollola 32 g/b, Charta över Pyhäniemi Rusthålls Ägor, J. Kiellman? 1784.

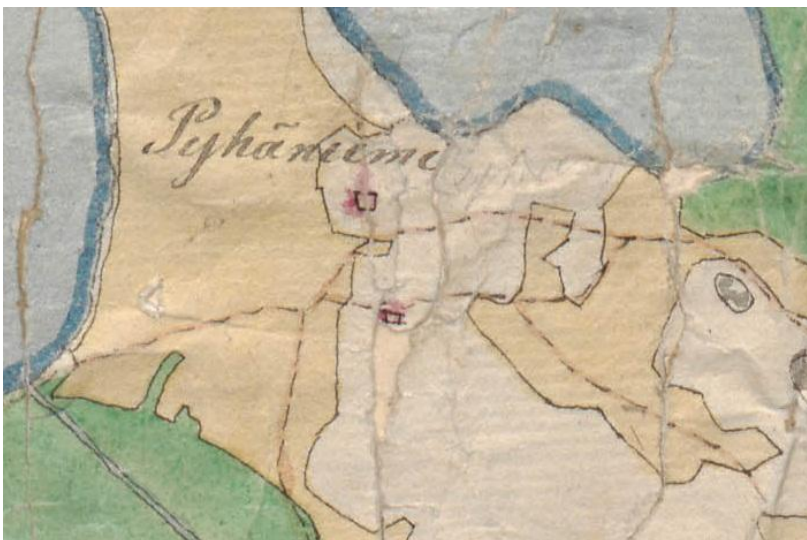
Kuva 3. Pitäjänkartta vuodelta 1842 kuvaa suurpiirteisesti Pyhäniemen kyläkeskuksen kahta taloa. Kartoituksen hetkellä entiset ratsutilat eivät vielä olleet yhdistyneet yhdeksi kartanoksi

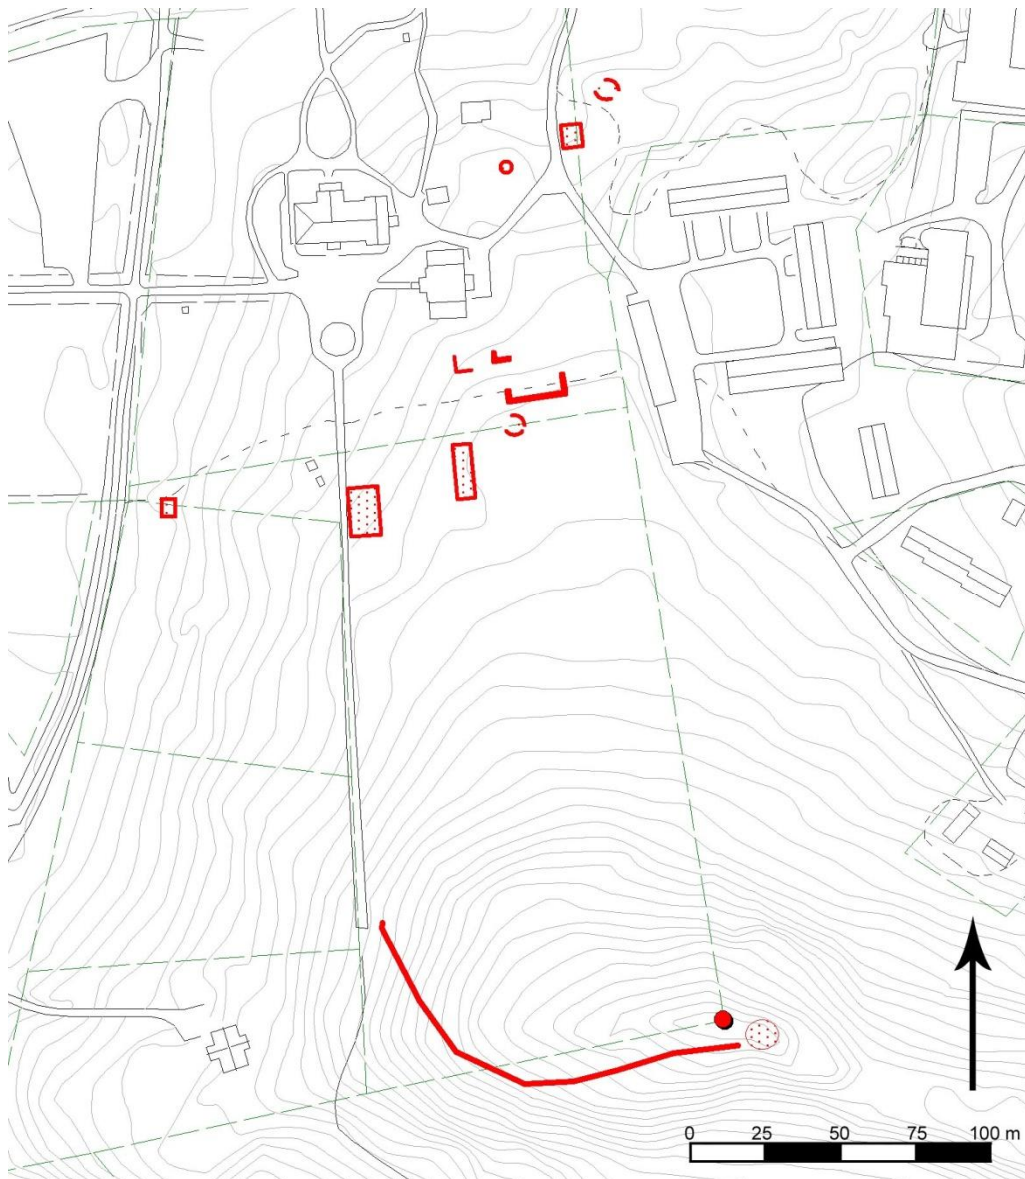
Kartta 4. Kartanon pihapiirin etelä- ja itäpuolella havaitut rakenteet. Mittakaava 1 : 2 500. Pohjakartta: Hollolan kunta.

Inventoinnin yhteydessä tehdyt havainnot on esitetty kartassa 4. Paikalla sijainneet rakennukset ajoittuvat kartta-analyysin ja maastossa havaitun rakennusjätteen perusteella 1800- ja 1900-lukujen taitteeseen. Selvitystyö Aholan raportin perusteella rakennukset pystytään jopa nimeämään (mm. renkikasarmi, vilja-aitat, talousrakennukset). Vanhoista tontti-, pitäjän- ja peruskartoista näkee, että kyseiset rakennukset on purettu 1950-luvulle tultaessa. Kartanon päärakennuksen itäpuolella, jääkellarin eteläpuolella on maakumpare. Kumpareen päältä näkyy hieman kaarevan, kivistä tehdyn oviaukon yläosaa.

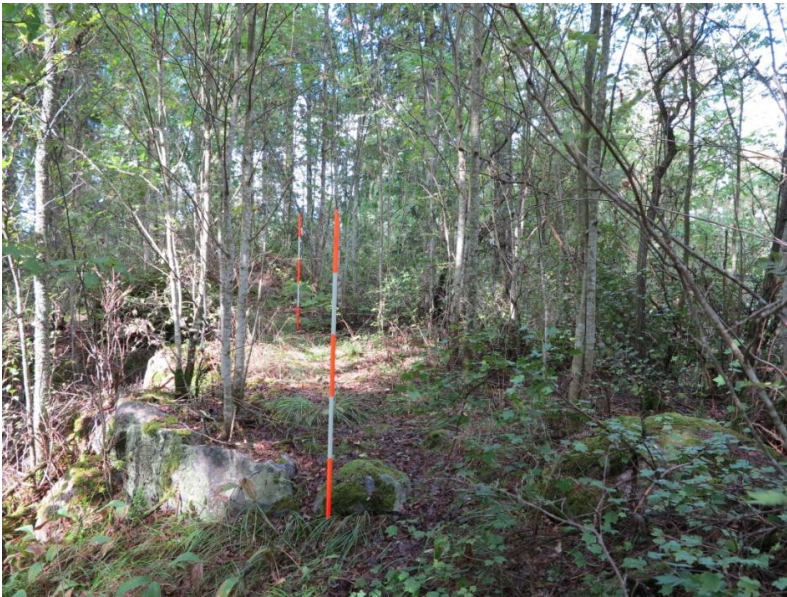
Polun päätepiste on pienialainen, noin 5 metriä halkaisijaltaan oleva pyöreä tasanne, joka on niin ikään kivin pengerreretty. Tasanteen pengerkivet ovat suurempia kuin sinne johtavalla polulla. Polku ja tasanne kuuluvat toisiinsa selkeänä kokonaisuutena. Kivetyllä tasanteella on ilmeisesti sijainnut huvimaja 1900-luvun alussa, mutta siitä maastossa ei havaittu mitään jälkiä.

Kuva 4. Aittomäen laella oleva kivin reunustettu/tuettu tasanne, jossa on sijainnut todennäköisesti huvimaja 1800- ja 1900-lukujen taitteessa. Kuvattu länteen.

Aittomäelle vievä kivireunusteinen polku ja sen laella sijaitseva kivireunusteinen tasanne on suositeltavaa raivata kasvillisuudesta. Polkua ja tasannetta voi tarvittaessa korjata/parannella kuitenkin säilyttäen niiden alkuperäiset muodot ja linjaukset. Mäen laella oleva vanha kivipyykki on myös suositeltavaa säilyttää niillä sijoillaan kertomassa kohdan satoja vuosia vanhasta rajapistestatuksesta.

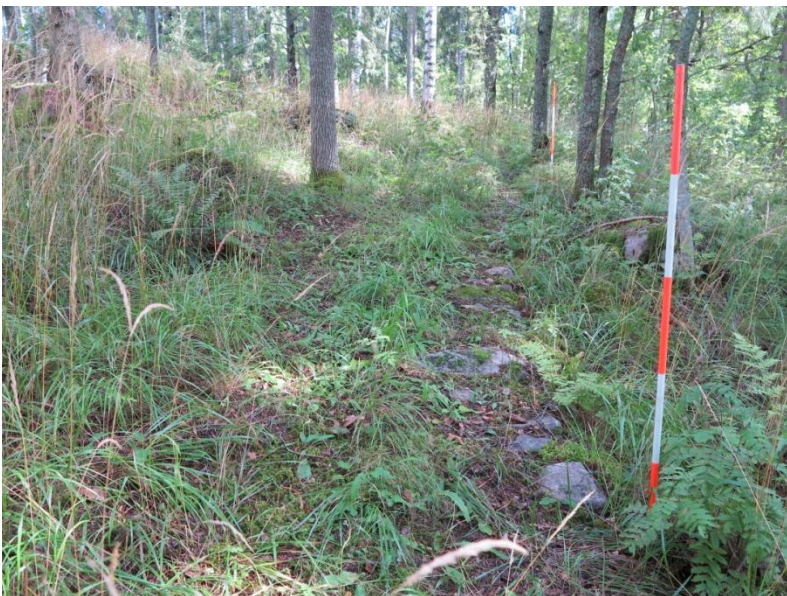
Aittomäen huippua. Mäelle johtavaa polkua on ainakin osittain tasattu ja reunoja on kivetty. Leveimmillään polku on noin 2,5 m leveä, suurimmalta osin polku on tätä kapeampi.

Kuva 5. Aittomäen laelle johtava polku on tasattu ja paikoitellen kivetty reunoiltaan. Kuva on otettu polun leveimmältä kohdalta, laen lounaispuolelta. Kuvattu koilliseen.

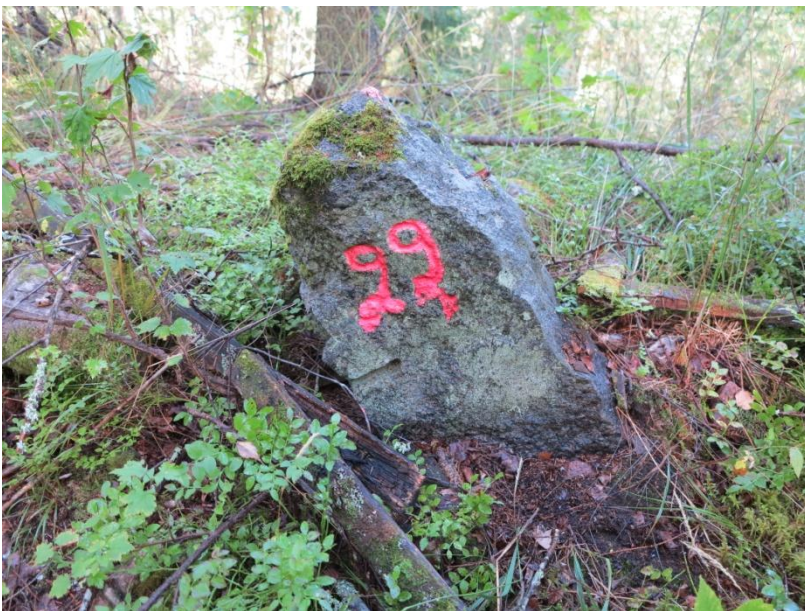
Aittomäen lakipisteessä on noin 50 cm korkea kivinen rajapyykki, jossa erottuu hakkaus "22". Hakkaus on maalattu räikeänpunaiseksi. Kivipyykki on nykyisellä kiinteistörajalla. Alueen isojakokartassa (1784) paikalle on myös merkattu kiinteistöjen/tontin raja. Rajapyykki on lohkokiveä eikä kovin hienostunutta kivityötä. Sammalpeitteen vähäisyyden vuoksi sitä ei ole syytä pitää 1700-lukulaisena, vaikka täysin poissuljettua sekään ei ole.

Kuva 6. Rajapyykki Aittomäen laella.  
Kuvattu luoteeseen.

Museoviraston linjauksen mukaan merkit vanhoista kiinteistörajoista eivät ole kiinteitä muinaisjäänköksiä. Pyykin säilymisen voi turvata silti kaavoituksen keinoin, joskin nyt tekeillä olevassa kaavassa se ei ole relevanttia, koska pyykin kohdalle tai lähistölle ei ole osoitettu maankäyttöä. Aittomäen laelle vievä tasattu ja osin reunakivetty polku sekä laella oleva kivin tuettu tasanne eivät niin ikään ole kiinteitä muinaisjäänköksiä. Satoja vuosia samana pysynyt rajapiste sekä kiinteästi kartanon puistoon liittyvät polku ja tasanne muodostavat selkeän lisän kartanon puistoalueen historiaan ja kerroksellisuuteen. Kohteiden säilyttämistä suositellaan ilman muinaisjäänköstatusta.

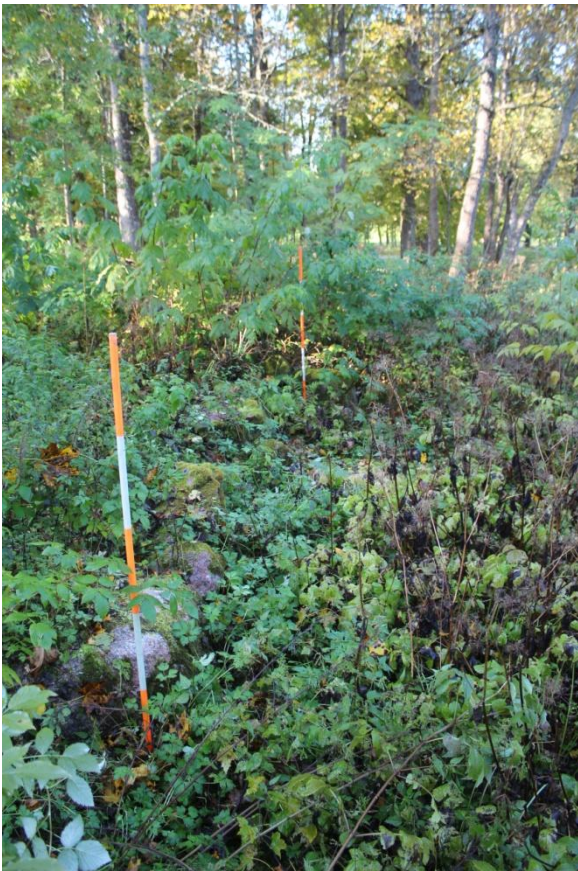
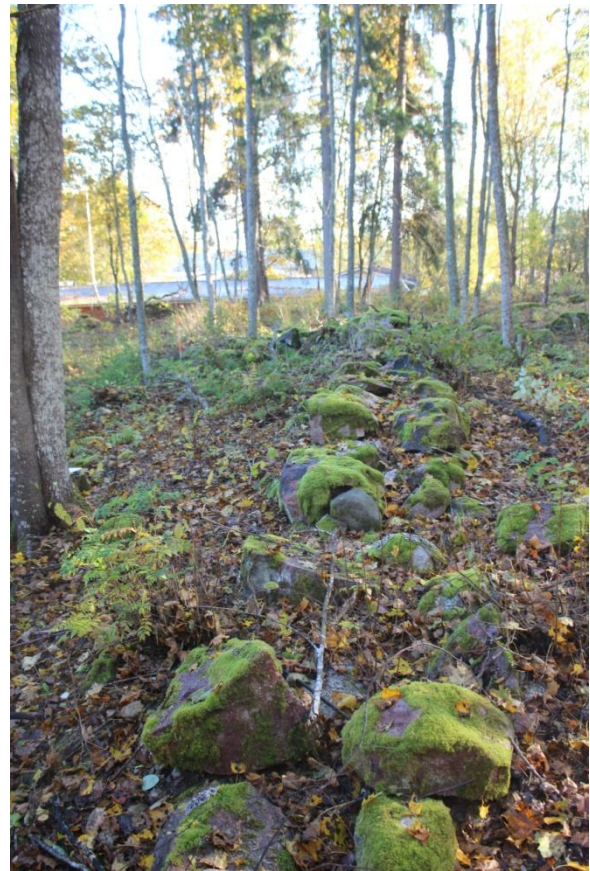
VASEN: Kuva 7. Sankan aluskasvillisuuden vuoksi huonosti erottuva kivijalan pätkä kartanon sivurakennuksen kaakkoispuolella. Kuvattu lounaaseen. OIKEA: Kuva 8. Selkeämmin erottuva kivijalka samalta alueelta. Kuvattu itään.

Kartanon pihapiirin eteläpuolella olevat rakenteet ja niiden jäännökset eivät ole kiinteitä muinaisjäännöksiä. Päärakennuksen itäpuolella olevan kellarin voi ottaa esiin, mikä omalta osaltaan toisi mielenkiintoisen lisän piha-alueen rakennuskannan kerroksellisuuteen.

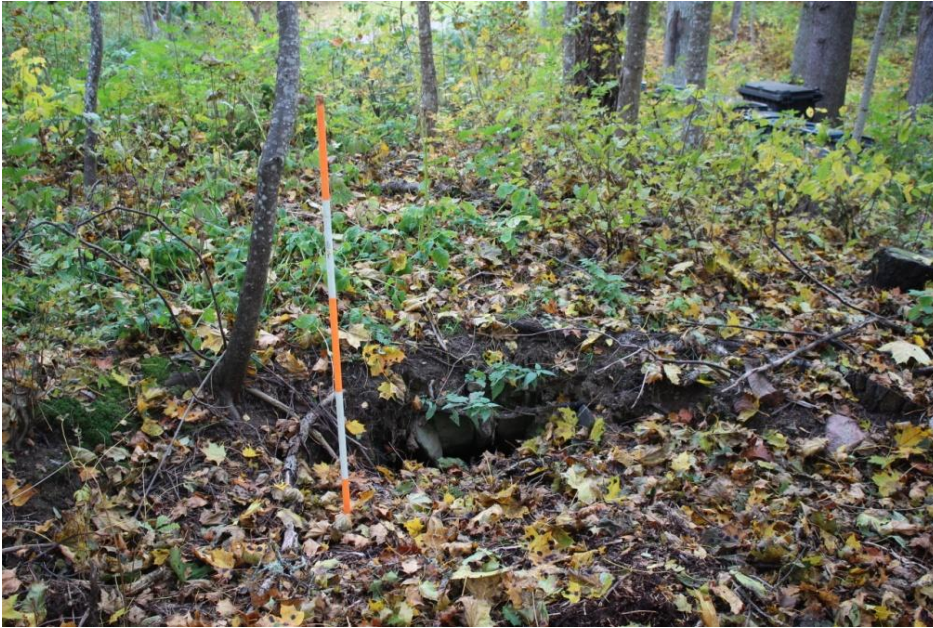
Kuva 9. Kartanopihan itälaidassa, maakumpareen sisään on jäänyt ilmeisesti kellari. Näkyvissä rakenteessa on todennäköisen oviaukon kaareva yläosa. Kuvattu itään.

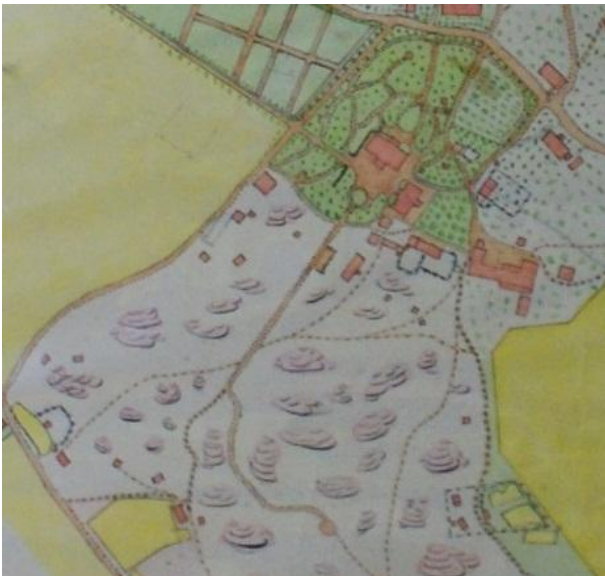
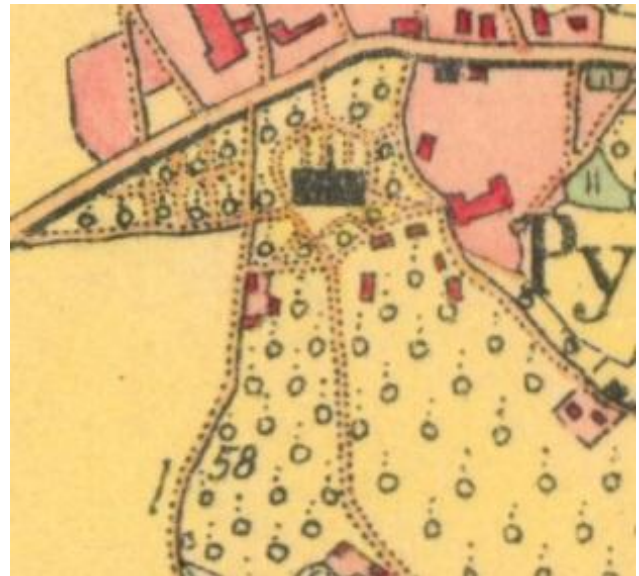
KUVA 10. VASEN: Yksityiskohta tonttikartasta vuodelta 1913. Karttaan on merkattu Aittomäelle johtava polku ja siellä sijainnut tasanne, jossa on todennäköisesti sijainnut huvimaja. Kartanon piha-alueen eteläpuolella (kartassa pohjoinen ei ole suoraan ylös vaan totutusti poikkeavasti kartta osoittaa luoteeseen) näkyy useita rakennuksia, joiden kivijalkoja maastossa on näkyvissä edelleen. Kartta E. Härön arkisto: Tonttikartta Pyhäniemen kartanon ja pyörätehtaan alueesta. A. Mankinen 1913. OIKEA: Ote pitäjänkartasta vuodelta 1936.

Kuvia 10, 11 ja 12 vertailemalla saa hyvän käsityksen kartanon ympäristön muuttuneesta rakennuskannasta. 1900-luvun alun karttoihin ei ole piirretty kaikkia alueen rakennuksia: vuonna 1919 rakennusinventaarin mukaan Pyhäniemen kartano- ja teollisuusalueella oli ainakin 111 eri rakennusta

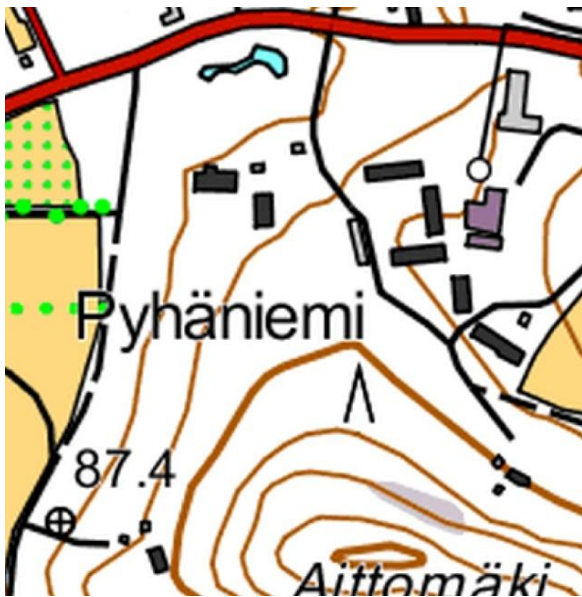
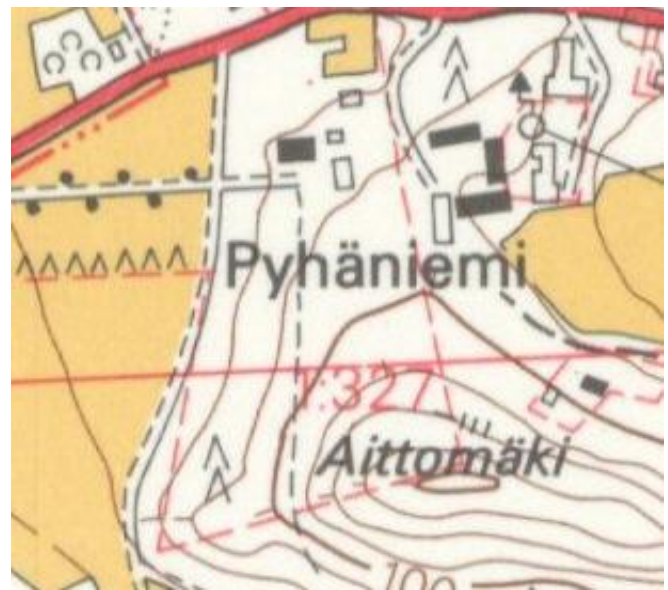
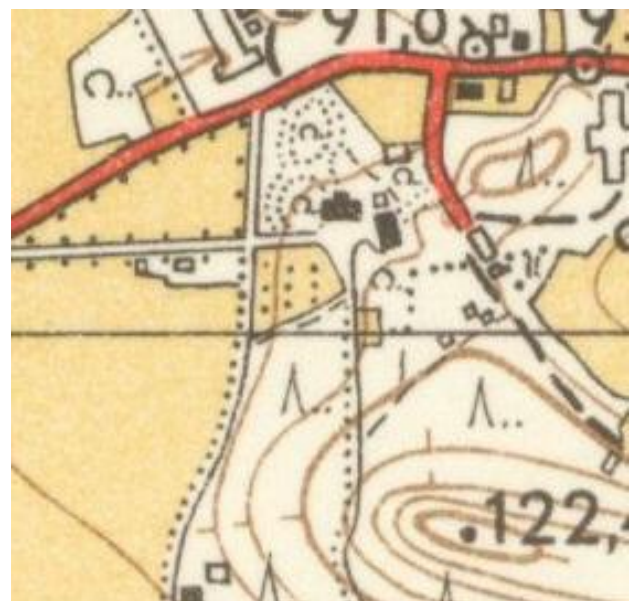
Kuva 11. YLÄVASEN: ote vuoden 2014 peruskartasta. YLÄOIKEA: ote vuoden 1984 peruskartasta.  
 ALAOIKEA: ote vuoden 1965 peruskartasta. ALAVASEN: ote vuoden 1950 peruskartasta.

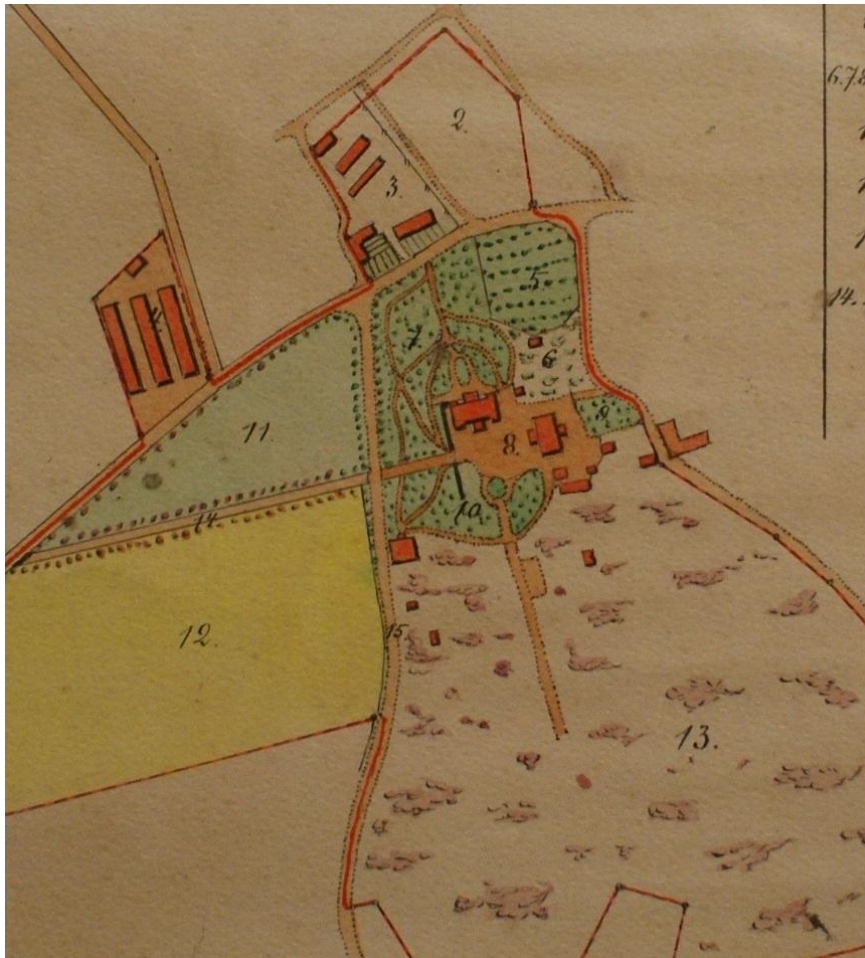
Kuva 12. Vuoden 1910 kartanoalueen karttaan ei ole merkattu kaikkia rakennuksia. Rantatien pohjoispuolella sijainneille talouspihalle ja tehdasalueelle on merkattu vain kasvihuoneet. Kartanon piha-alue esitetään tarkasti, mutta piha-alueen eteläpuolella on sijainnut jo kartan laatimishetkellä todennäköisesti useampia rakennuksia, kuin kartta antaa ymmärtää. Kartta: E. Härön arkisto, F. Törnqvist 1910.

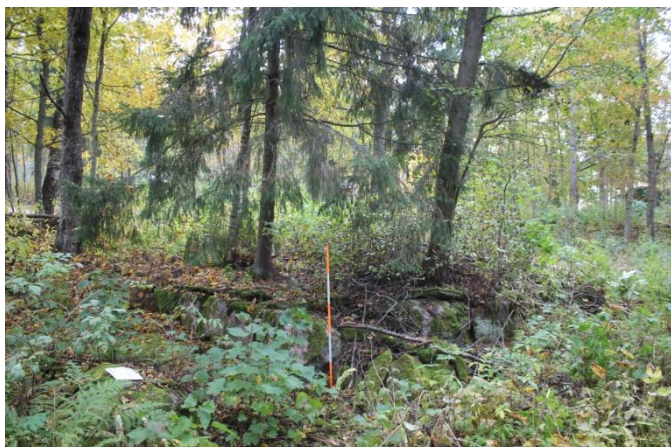
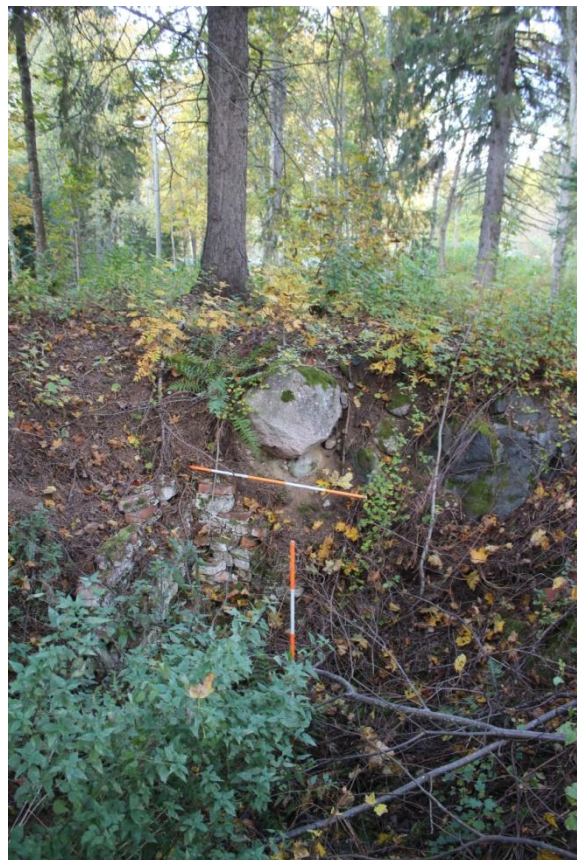
Väentuvasta on jäljellä lohkokivinen, noin 7 x 7 metrin kokoinen kivijalka, jonka päällä on betonilaatta. Paikalla on sijainnut väentupa. Väentuvan kivijalan pohjoispuolella sijaitsee maakuopan/kellarin jääneet, jonka sisäpuolella on säilynyt tiilimuurattua seinärakennetta.

OIKEA: Kuva 13. Ritanraitin itäpuolella, väentuvan kivijalan pohjoispuolelle olevan kellarin jäännökset. Kuvattu luoteeseen. ALLA: Kuva 14. Ritanraitin itäpuolella sijaitseva entisen väentuvan kivijalka. Kuvattu lounaaseen.

Ritanraitin idänpuoleiset rakennusten jäänteet ja rakenteet eivät ole kiinteitä muinaisjäännöksiä.

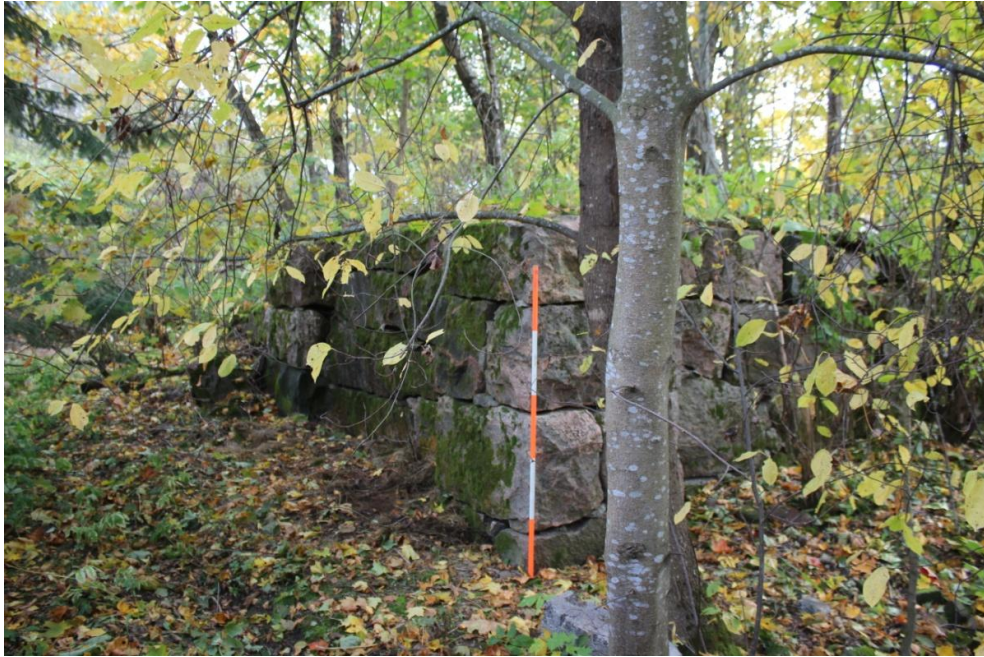
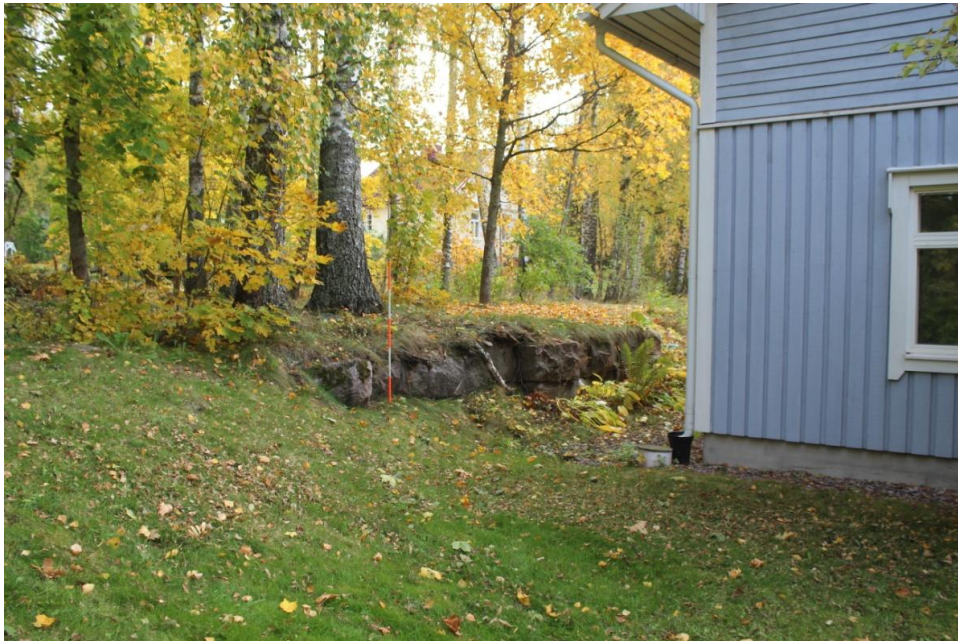
YLLÄ: Kuva 15. Paikalta puretun suuren navetan kivijalan luoteiskulma on tehty lohkokivistä ja on paikoitellen säilynyt jopa 1,8 metriä korkeana. Kuvattu itäkaakkoon. ALLA: Kuva 16. Navetan länsiseinän kivijalka on säilynyt nykyaikaisen rakentamisen vieressä. Kuvattu kaakkoon.

Kartanon talouspihalta tavatut rakenteiden jäännökset eivät ole kiinteitä muinaisjäännöksiä. Navetan kivijalan säilyneet luoteiskulma ja läntinen seinälinja kertovat osaltaan kartanon suurmaataloudesta ja niiden säilyttämistä suositellaan ilman muinaisjäännösstatusta.

Suurmaatalouden ajoista kertoo suuren kavinavetan säilynyt luoteiskulman kivijalka. Suurista lohkokivistä tehty kivijalka sijaitsee nykyisten asuintalojen hoidetulla pihalla. Kivijalan päältä voi raivata siinä kasvavaa risukkoa/puustoa, jolloin se tulee selkeäksi ja ymmärrettävämmäksi.

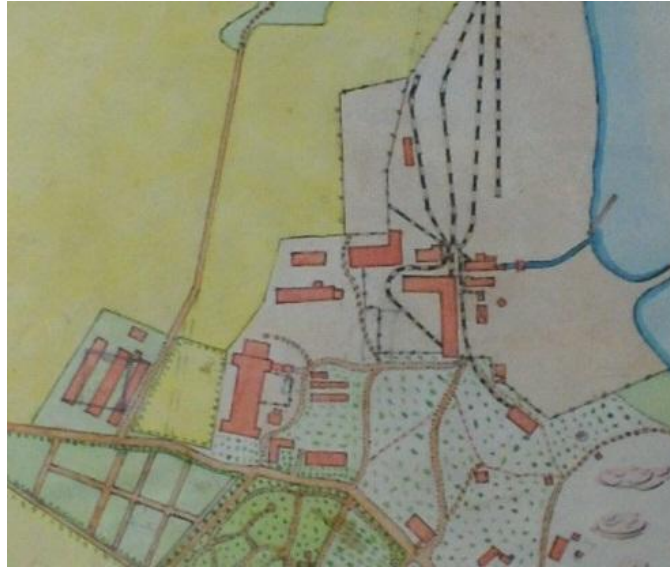
Kuva 17. Yksityiskohta vuoden 1913 tonttikartasta. Kuvassa näkyy tykinpyörätehtaan alue ja talouspiha navettoineen sekä useita niihin liittyviä rakennuksia. Tykinpyörätehtaaseen liittyvää, edelleen pystyssä olevaa, kuivaamorakennusta ei vielä vuonna 1913 ollut rakennettu. Vasemman puoleiset pitkät rakennukset ovat kasvihuoneita samoin kuin niistä oikealle sijaitsevan navettarakennuksen oikealla puolella sijaitsevat kolme poikittaista pitkää ja kapeaa rakennusta. Kartta E. Härön arkisto: Tonttikartta Pyhäniemen kartanon ja pyörätehtaan alueesta. A. Mankinen 1913.

Kartanon talouspiha ei ole säilynyt helposti ymmärrettävässä muodossa nykyaikaan. Vuoden 1913 tonttikartassa (kuva 17) näkyy alueella sijainneet suuri navetta, karjakon talo sekä kasvihuoneet. Nyt navetasta on jäljellä vain sen suurista lohkokivistä tehty luoteiskulma ja länsiseinän kivijalka 22 metrin matkalta. Kulmassa navetan kivijalka on 1,8 metriä korkea, seinälinjalla alle metrin. Karjakon asunto on nykyaikaistettu ja siinä asutaan edelleen.

Nykyiselle kuivaamorakennukselle johtavan kärrytien länsipuolella on säilynyt kuuden metrin mittainen katkelma kivijalkaa (kartta 5). Kivijalan pätkä on todennäköisesti rakennuksesta, joka näkyy kuvassa 17 olevassa kartassa samalla paikalla.

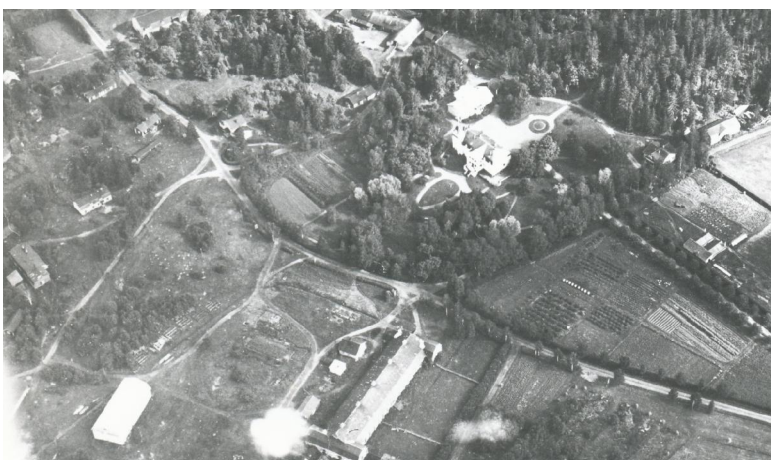
Kuva 18. Vuoden 1929 näkyy hyvin kartanon talouspihan ja teollisuusalueen puuttomuus. Nykyisin kuvan keskellä alhaalla olevaa navettaa ei ole, mutta sen vasemmalla oleva karjakon asunto on nykyaikaistettu asuintaloksi. Kuva: Hollolan kunnan kuvaarkisto.

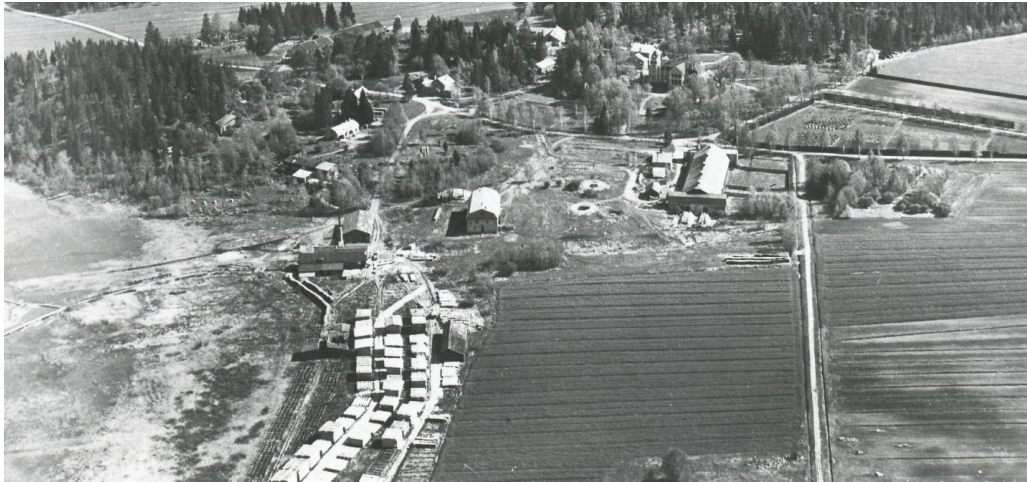
Kuva 19. Ilmakuva Pyhäniemen teollisuusalueesta vuodelta 1938. Sahan toiminta hiipui alkaen ensimmäisestä sotavuodesta 1939. Koko tehdasalue talouspihoineen oli tässä vaiheessa täysin puutonta. Kuva: Hollolan kunnan kuva-arkisto.

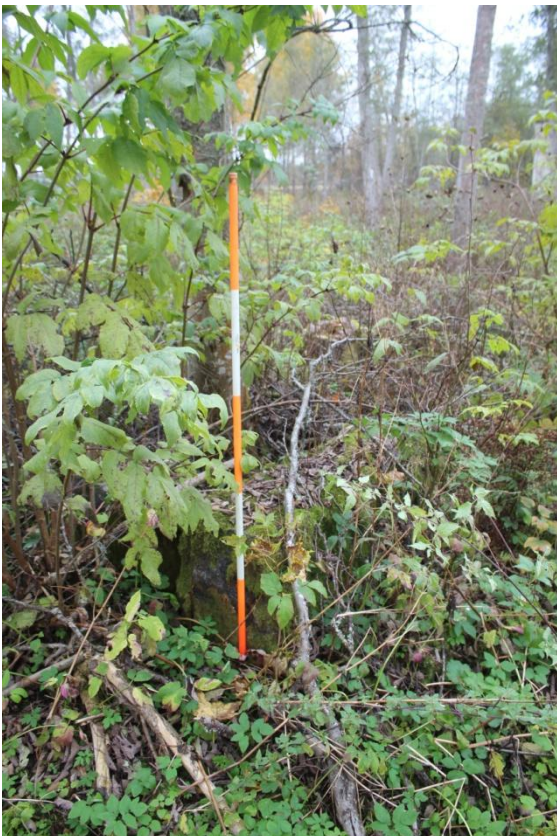
Tykinpyörätehtaasta ei maastossa ole jäljellä kuin yksi huonosti säilynyt kivijalan seinälinja. Kartassa 6 näkyvä katkoviiva konehuoneen raunion kaakkoispuolella on ainut jäänne tehtaasta. Maastossa havaittiin noin 25 metriä pitkä kaakko-luode suuntainen kivijalan reuna, joka ei ole säilynyt yhtenäisenä. Kivijalka koostuu yksittäisistä lohkokivistä.

Kuva 20. Tykinpyörätehtaan kivijalan jäljellä oleva luoteiskulma. Kuvattu kaakkoon.

Pyhäniemen kartanon tehdasalueella ei ole kiinteitä muinaisjäännöksiä. Tehtaiden toiminnan ajalta olevat jäännökset ovat tuhoutuneet monilta osin täysin. Tykinpyörätehdas on muodostanut kuitenkin ainutlaatuisen teollisuuskokonaisuuden kartanon pohjoispuolelle. Paikalla on kaksi kohdetta, konehuoneen rauniot ja uittokanava, jotka ovat vielä helposti ymmärrettävissä osaksi tykinpyörätehdaskompleksia. Niiden vähintään osittaista säilyttämistä ja/tai huomioimista suositellaan alueella tapahtuvan uuden maankäytön yhteydessä.

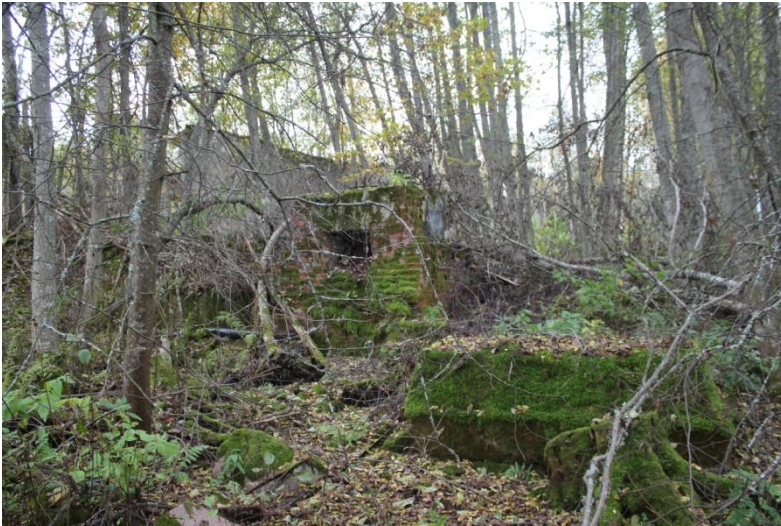
Osittain pystyssä olevan konehuoneen ja sen pohjoispuolella olevan uittokanavan väliin jää raunioalue. Alue on merkattu kartalle 6. Alueella on useita lohkokivistä tehtyjä kivijalan/tukitolpan paikkoja, betonivaluja sekä tiiliseinän osia. Kuvassa 25 (vuoden 1965 peruskartta) näkyy hyvin liki toisiaan sijainneet rakennukset, joista pidempi on romahtanut konehuoneen pohjoispuolelle.

Kuva 21. Konehuoneen ja uittokanavan välissä olevia rakenteita. Kuvattu lounaaseen.

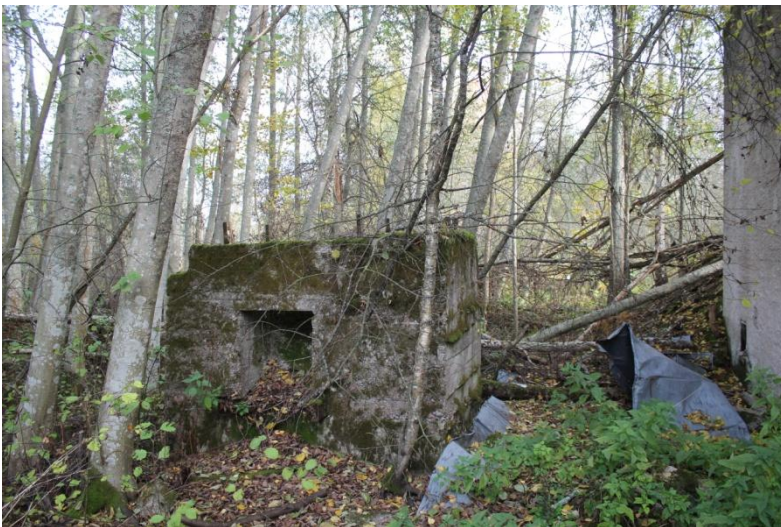
Kuva 22. Sama kuin edellinen kuva. Kuvattu kaakkoon.

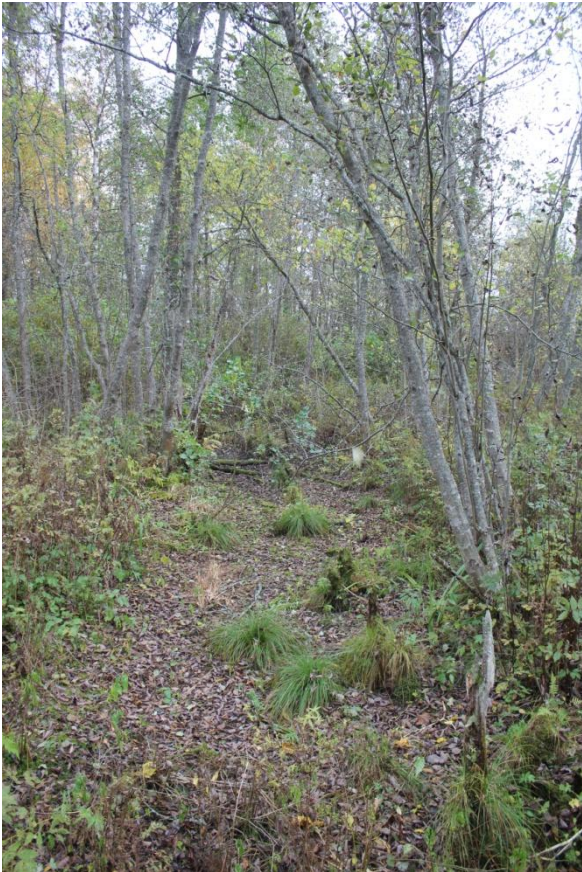
Paikallisen informantin mukaan sahalle johtanut uittokanava on kaivettu siitä länteen jatkuvaksi vasta 1900-luvun toisella puoliskolla. Alkuperäinen uittokanava on leveämpi (jopa neljä metriä) ja matalareunaisempi kuin uusi kaivanto. Kanavan upottavaa ja osin umpeen kasvanutta pohjaa pitkin pystyi inventointihetkellä kulkemaan miltei rantaruovikkoon saakka. Konehuoneen raunioilta rantaan päin mentäessä uittokanavan reunat madaltuvat hiljalleen ja uittokanava katoaa maastoon. Konehuoneen raunioiden kohdalla kanavassa oli näkyvissä puutolppia, jotka todennäköisesti liittyvät tukinuittoon.

VASEN: Kuva 23. Sahalle johtanut uittokanava kuvattuna lounaaseen. OIKEA: Kuva 24. Uittokanava konehuoneen koillispuolelle. Kasvillisuuden keskellä on näkyvissä kolme puupaalua, jotka liittyvät kanavan rakenteisiin. Kuvattu koilliseen.

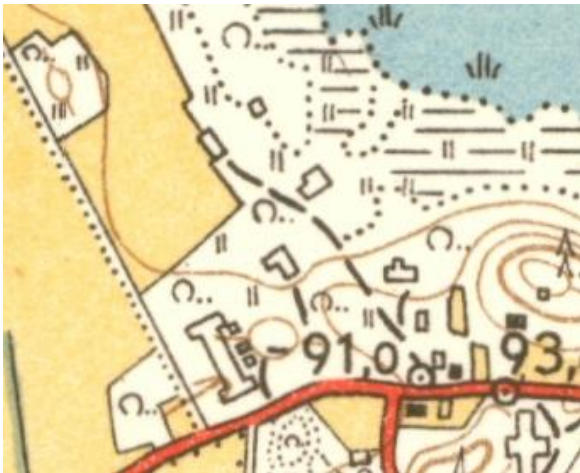
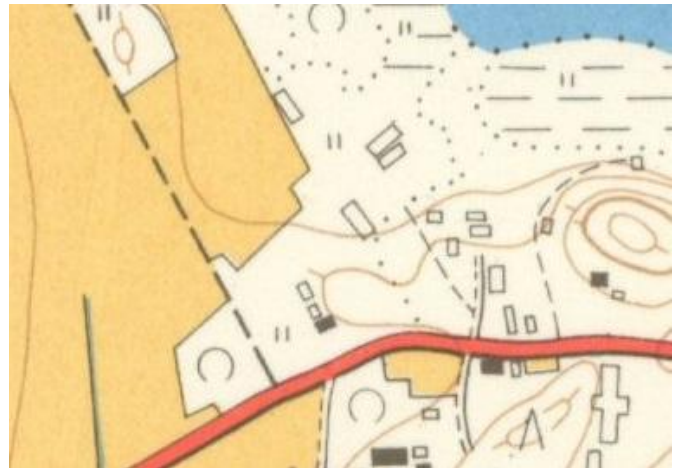
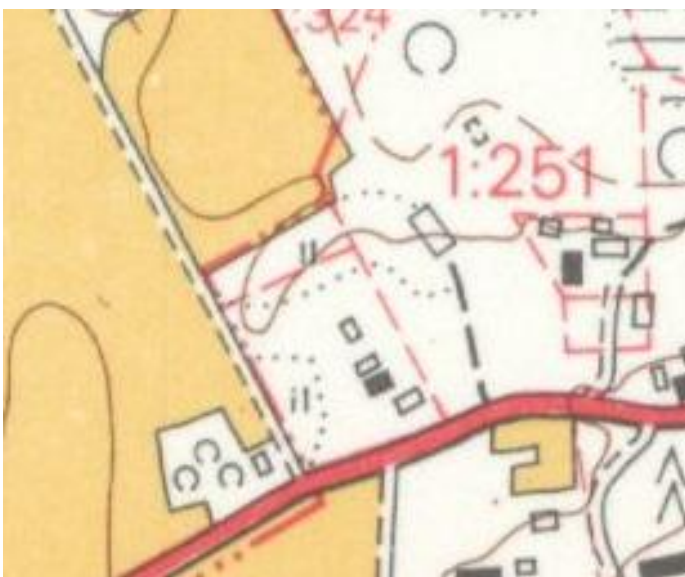
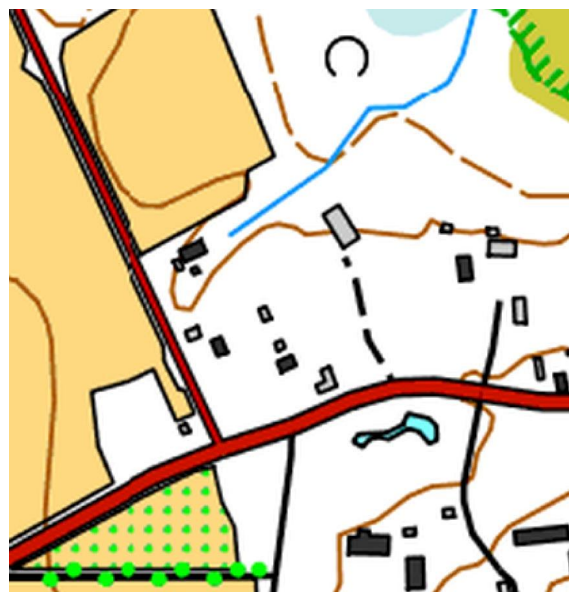
Kuva 25. YLÄVASEN: vuoden 1950 peruskarttaote. YLÄOIKEA: vuoden 1965 peruskarttaote. ALAVASEN: ote vuoden 1984 peruskartasta. ALAOIKEA: tilanne vuoden 2014 peruskartalla.

Kuvia 17, 25 ja 26 vertailemalla saa selvän käsityksen siitä, miten kartanon tehdasalue on muuttunut reilussa sadassa vuodessa. Nykyisen paikalla olevan konehuoneen pystyssä olevan osan ja välittömästi sen pohjoispuolella olevan raunion suhdetta kuvaa parhaiten vuoden 1965 peruskartta: silloin paikalla oli kaksi miltei toisissaan kiinni olevaa rakennusta. Vuoden 1936–1984 karttoihin ei ole merkattu alueen halkovaa uittokanavaa.

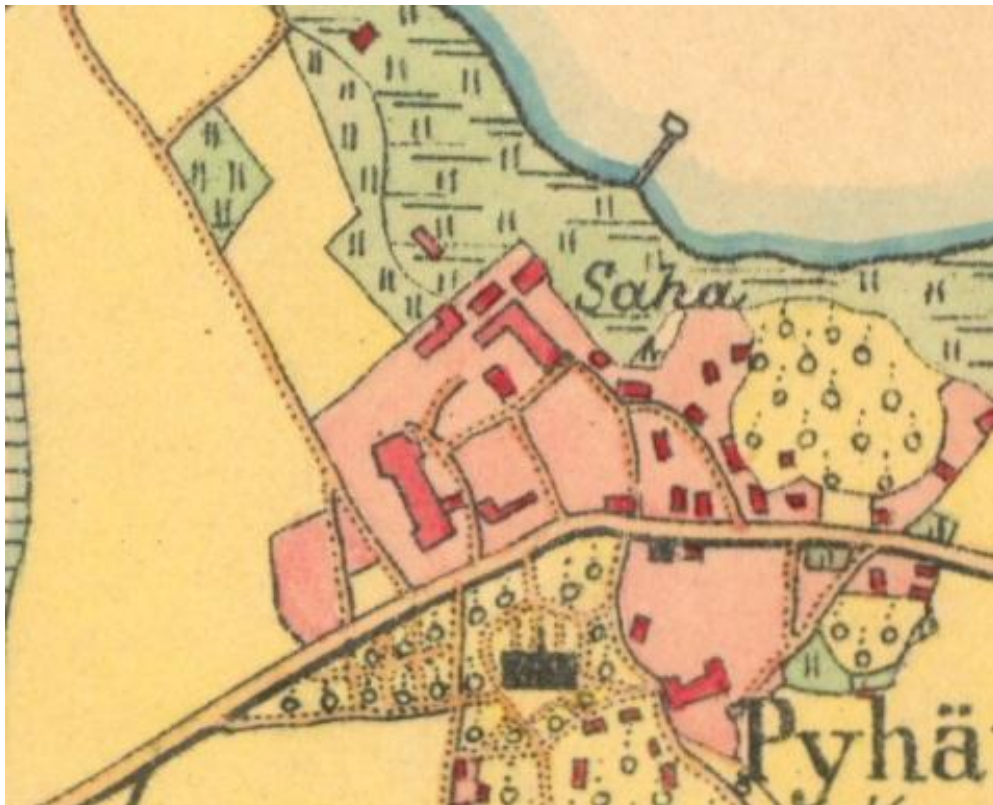
Kuva 26. Maanmittaushallituksen pitäjänkartta vuodelta 1936. Tykinpyörätehdas oli jo lopettanut toimintansa ja paikalla toimi saha. Karttaan on syytä suhtautua pienellä varauksella: siinä ei esitetä sahalle johtanutta kanavaa eikä kartanoon sivurakennusta.
