HANKO

Kuningattarenuoren hylyn koekaivaus 16.–27.3.2009

Meriarkeologian yksikkö
Johanna Mäkinen 2009

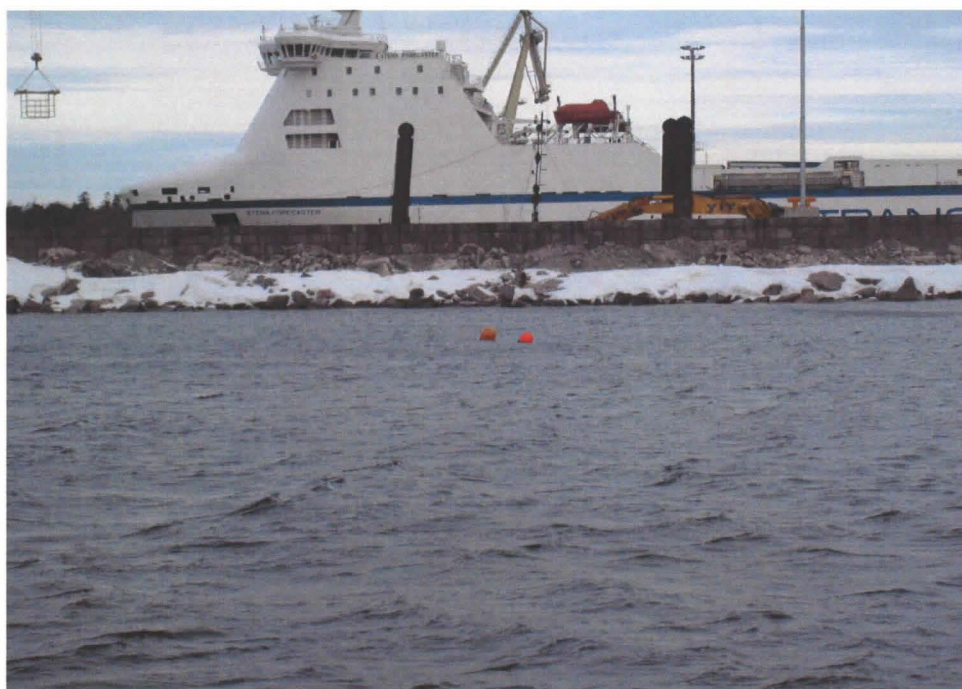
Kuva 1. Hyllyn sijainti poijuilla merkittynä. Kuvassa taempana näkyy Hangon Länsisataman aallonmurtaja. Kuvälähde: Johanna Mäkinen. Kuvaaja: Johanna Mäkinen.

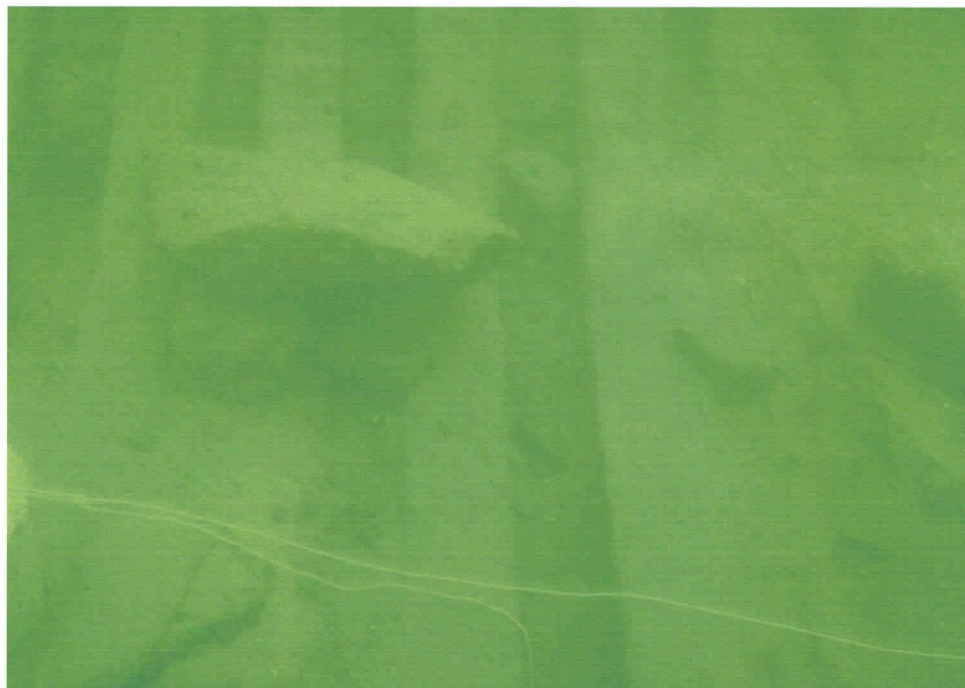
Koeoja 1:stä kahden eteläisimmän esiin kaivetun kaaren välistä paljastui lasinen pullon kaula, jossa on edelleen puukorkki paikallaan (kuva 8). Pullon kaulan arvioidaan ajoittuvan varmimmin 1880-luvulle. Tämä arvio perustuu havaittuihin samankaltaisuuksiin Utran pullolasitehtaan vuosina 1882-1889 valmistamien pullojen ja kyseessä olevan pullon kaulan välillä.¹³ Lukonkilven, nahkaisen renkaan sekä pullon kaulan lisäksi koeoja 1:stä tuli seuralöytöinä neljä kappaletta pieniä lasinpaloja, sekä keramiikka-astian pala. Lasin kappaleet voitiin todeta 1800-luvulla valmistetuiksi. Kaksi paloista oli peräisin pullosta, näistä toinen voitiin tunnistaa 1800- ja 1900-lukujen vaihteen olutpullosta peräisin olevaksi.¹⁴

Kuva 8. Esiin kaivettuja kaaria sivusuuntaan laajennetussa koejoja 1:ssä. Kaarien välissä näkyy tumma lasipullon kaula. Kuvassa näkyvä suurehko kivi on sama, joka näkyy kuvassa 5. Kuva: MA200902:26.
