Punkalaidun Mäenpää muinaisjäännösinventointi 2013

- Alue:* Punkalaidun Mäenpää. Lauttakyläntien, Vammalantien, Virkatien/Tuomolantien ja Lunteenintie läheisyydessä, suunniteltujen uusien vesihuoltolinjausten reitit.

- Tarkoitus:* Suorittaa muinaisjäänösinventointi suunnitelluilla vesihuoltolinjauksilla. Etsiä ennestään tuntemattomia muinaisjäänöksiä, sekä tarkastaa alueella sijaitseva Mäenpään historiallisen ajan kyläpaikka, sekä vanha Lauttakylän tielinjaus.

- Työaika:* 12.-13.9.2013
- Kustantaja:* Punkalaitumen kunta
- Tekijät:* Mikroliitti Oy: maastotyö Tapani Rostedt ja Jasse Tiilikkala. Valmistelu Timo Jussila, raportin viimeistely Johanna Stenberg.

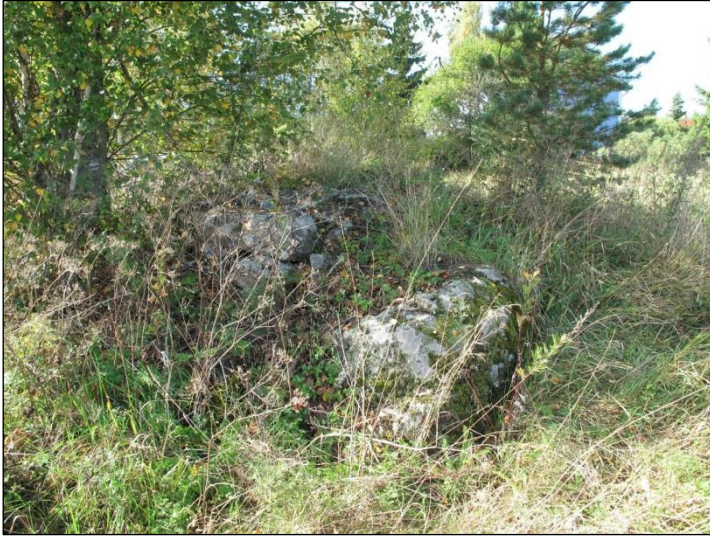
Huomiot: Historiallisen ajan asuinpaikka Karjamaantien kaakkoispuolella. Paikalla Kohdassa N 6782890 E 288897 on talon jäännökset. Talosta säilyneet nurkkakivet ovat edelleen paikoillaan. Talon koko on ollut noin 8 x 12 m. Tulisijan jäännökset ovat talon etelä/kaakkoisnurkalla ja ne ovat kooltaan noin 2,5 m x 2,5 m x 0,5 m. Talosta lounaaseen noin kahdeksan metrin päässä on mahdollisen saunarakennuksen jäänteet. Saunarakennukseen liittyvän tulisijan jäänteet ovat suuren kuusen alla. Mahdollisen kiukaan päälle vaikuttaa kasatun suurempia luultavasti rakennuksen perustukseen kuuluneita kiviä.

Tulisija ja talonperusta.

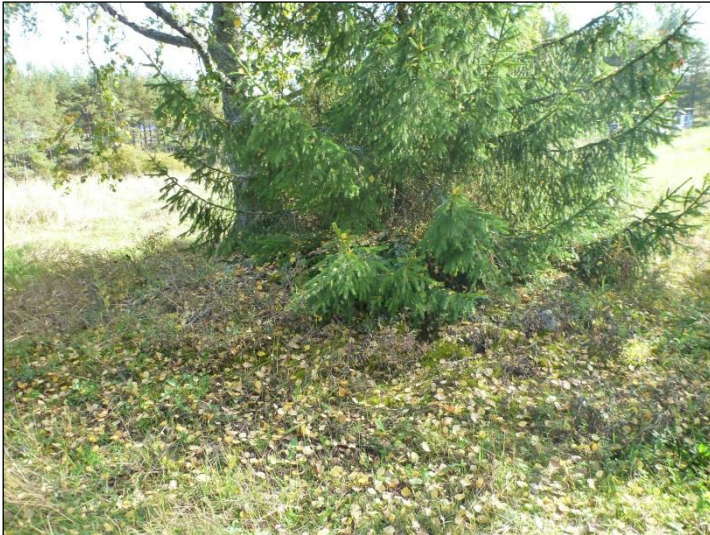
Saunan kiukaan jäännökset kuusen alla. Kuvattu kaakkoon.

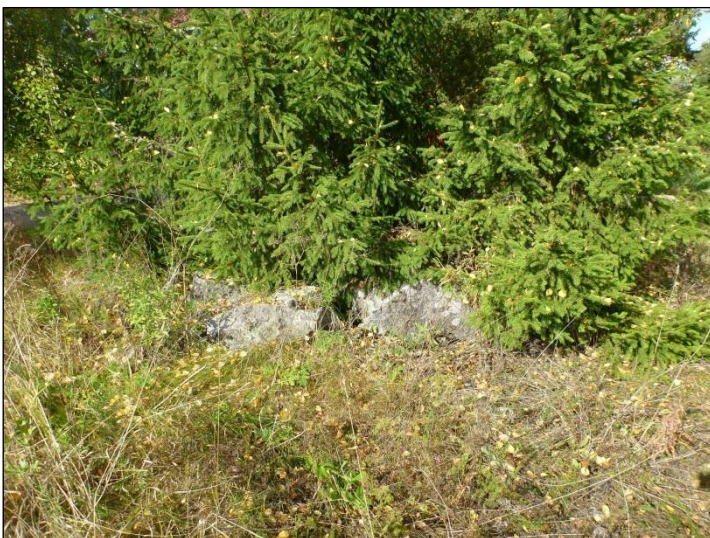
Saunaan kiukaan jäännökset kuusen alla. Kuvattu Karjamaantien suunnasta. Näkyvissä neliskanttisia lohkottuja kiviä, jotka eivät välttämättä alkuperäisillä paikoillaan, saattaa olla, että peruskiviä kasattu kiukaan päälle ympäristöstä.

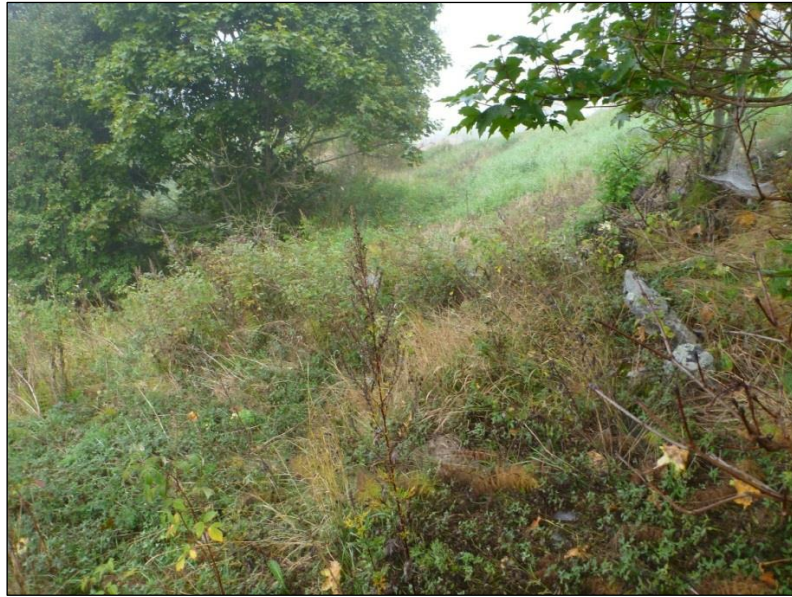
Huomiot: Vanha tielinja Lauttakyläntien eteläpuolella. Vanha tielinja koukkaa esiin nykyisen Lauttakyläntien alareunassa, n. 20 m matkalta toinen pää nousee ylös nykyisen tien linjaan, osin nykyisen tien alla, pituus noin 20 m, leveys säilyneeltä osin noin 2-3 m, alarinteen puolella kivipenger, kun lähtee nousemaan mäkeä ylös.

Havaittu vanha käytöstä poistunut tielinja on samoilla kohdin, kun vuoden 1784 karttaan merkitty vanha Lauttakyläntie.

Vanha tielinja Lauttakyläntien eteläpuolella.

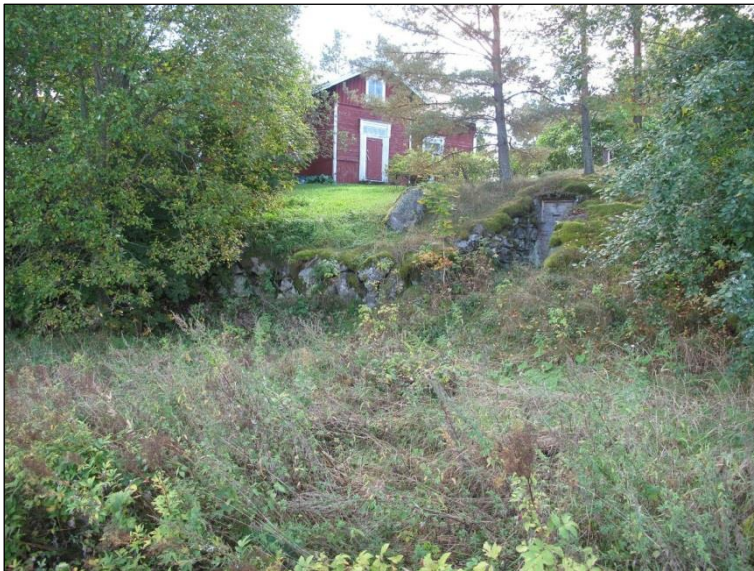
Tontilla on nykyään kevyesti tasattua pihanurmikkoa. Sen alla saattaa olla vielä jäljellä vanhoja kulttuurikerroksia. Tontilla sijainneet isommat kivet on kuitenkin kasattu tontin pohjoislaidalle. Tontin itä/koillisreunalla maata on terassoitu ja pengerrytetty kiviladonnalla. Tontin itäreunalla on vanha lohkokivistä ladottu maakellari osana kiviladonmaa (yhä käytössä).

Tontti A koillisosa, kiviladontaa ja edelleen käytössä oleva maakellari

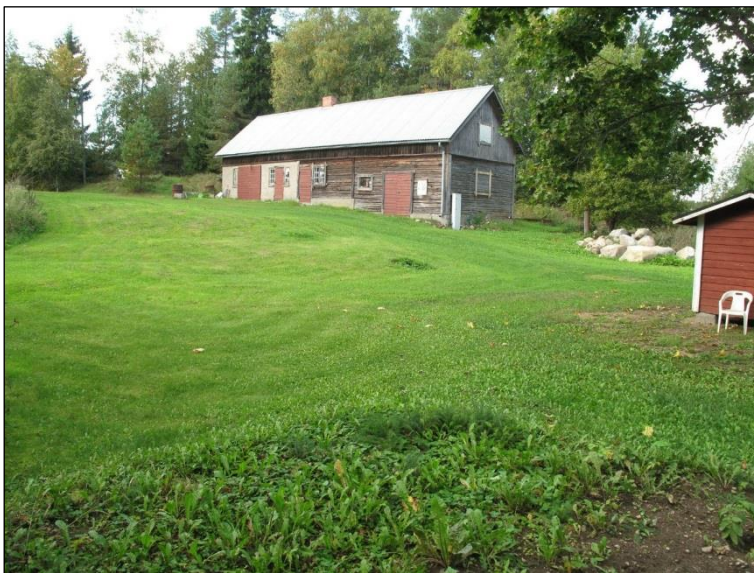
Tontti A, etelästä.

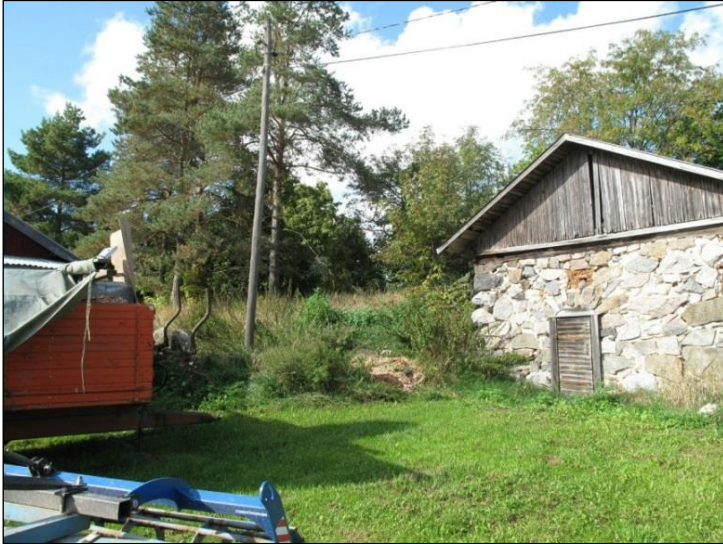
Tontin itäosa on käytännössä tuhoutunut, paikalla nykyään traktorihalli, viemärikaivoja ym. Itäosassa tonttia saattaa vielä olla joitakin vanhoja kulttuurikerroksia jäljellä.

Tontti B, luoteisosaa. Kuvattu kaakosta.

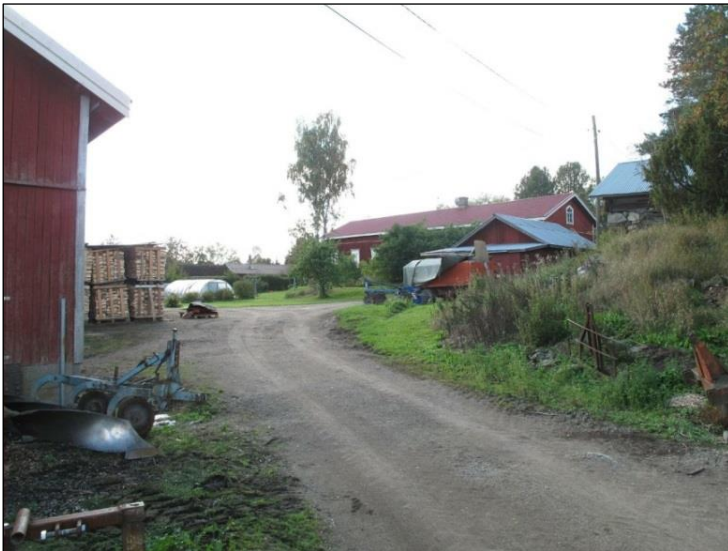
Tontti B. Kuvattu koillisesta.

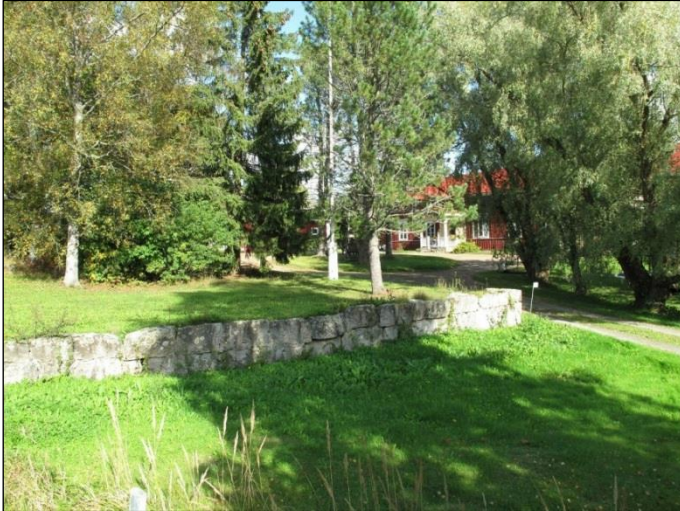
Tontti on todennäköisesti tuhoutunut teiden ja maan myöhempien tasoitusten myötä. Nykyään tontti on tasattua pihanurmikkoa sekä pihatietä. Vanha harmaakivistä tehty talonperusta on siirretty pengerrykseksi tontin etelälaitaan.

Tontti C. Kuvattuna lännestä.

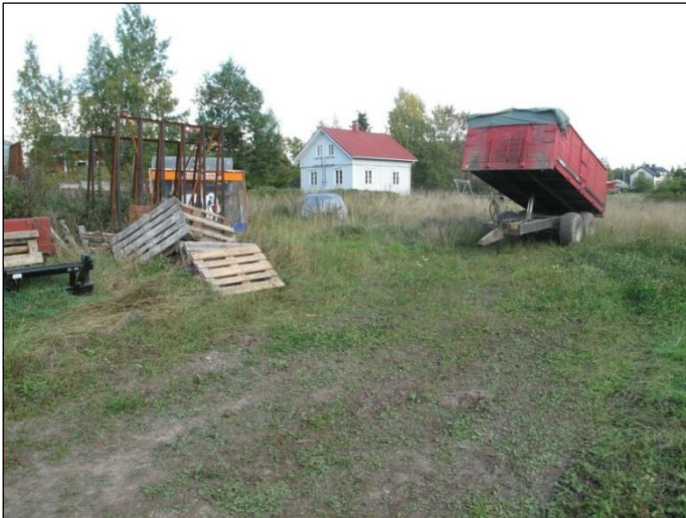
Tontin länsiosa on todennäköisesti tuhoutunut myöhemmässä maan muokkauksessa ja uuden rakennuksen teon yhteydessä. Vanhan tontin itäosa on pellolla rakentamattomana (N 288975,60 E 6782388,90) siellä saattaa olla vielä jäljellä vanhoja kulttuurikerroksia.

Tontti F, itäosaa. Kuvattuna lännestä.

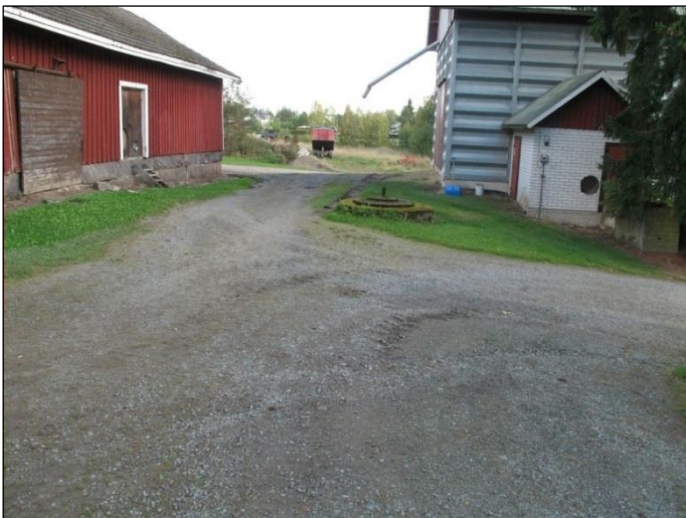
Tontti F keskiosaa, kuvattuna lännestä.

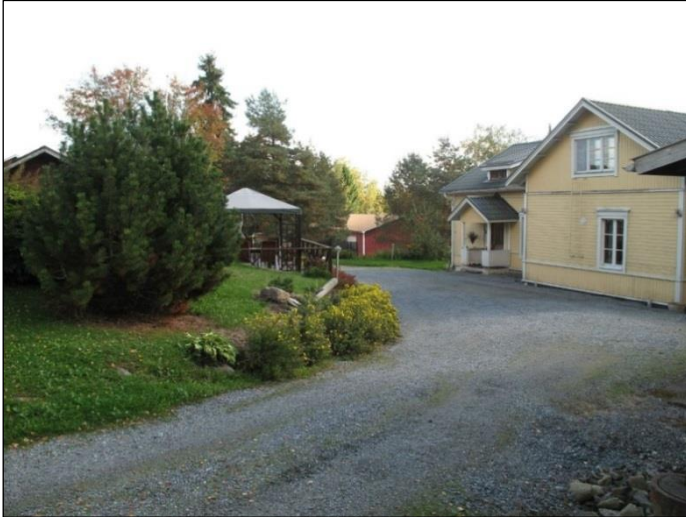
Tontti F, länsiosaa. Kuvattuna luoteesta.

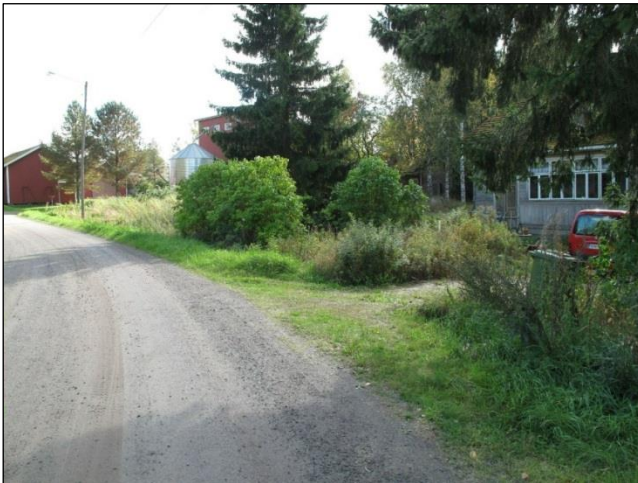
Nykyinen tie menee vanhan kylätontin läpi. Pohjoinen osa tontista on tuhoutunut myöhemmässä maankäytössä, tasattua nurmikkoa sekä tasakattoine tiilitalo viemäröinteineen. Nykyisen tien eteläpuolella vanhaa rehottavaa puutarhaa jossa saattaa olla vielä jäljellä vanhaa kulttuurimaata.

Tontti G, eteläosaa. Kuvattu pohjoisesta.

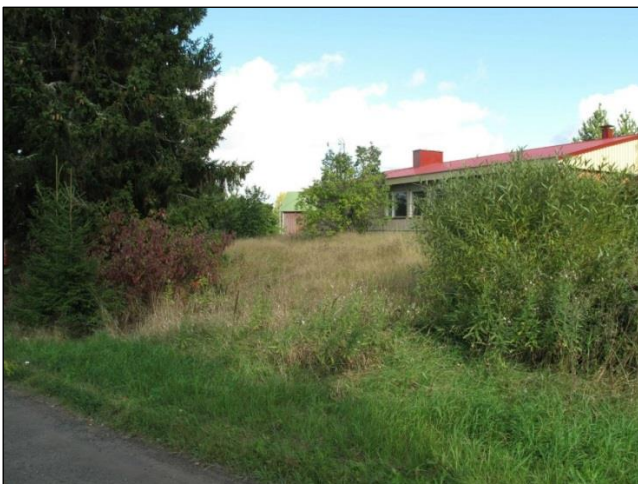
Tontti G, pohjoisosaa. Kuvattu pohjoisesta.

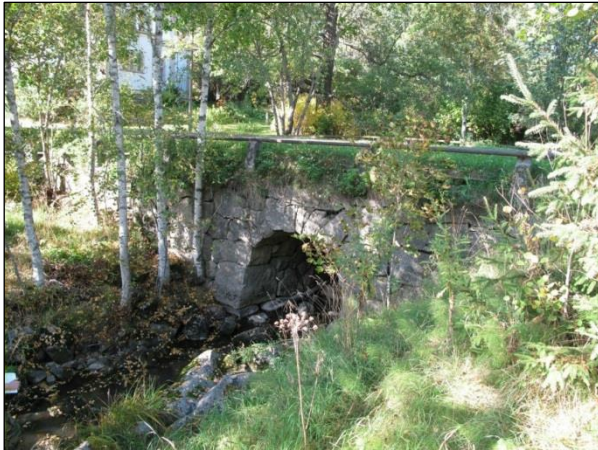
Lunteenintiellä on harmaakivistä rakennettu yksikaarinen holvisilta vanhalla tielinjauksella. Holvi on pohjoispuoleltaan osin rauennut. Silta on edelleen käytössä. Sillan pohjoispuolella on betonista rakennettu osin tuhoutunut tulvapato.

Vanha kivinen kaarisilta. Kuvattu etelästä.

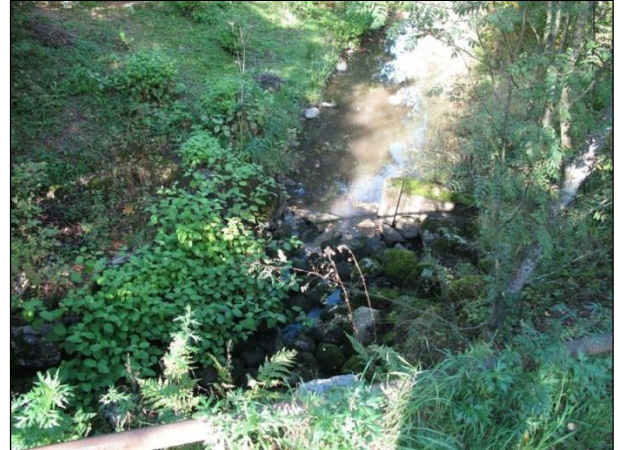
Osin tuhoutunutta betonista valmistettua tulvapatoa vanhan kivisillan pohjoispuolella.

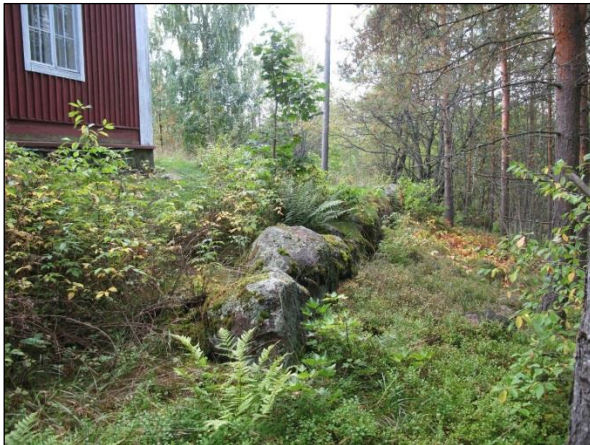
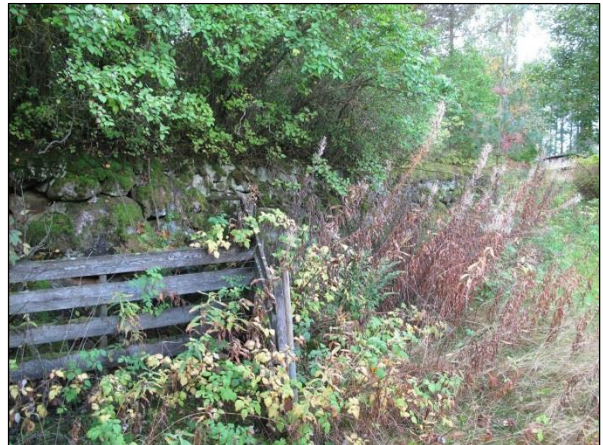
Punkalaitumen seurojentalon pohjois- ja itäpuolella havaittiin kiviladontoja, jotka ovat kohtuullisen nuoria ja liittyvät tontin tasaamiseen ja/tai rajaamiseen. Niitä ei dokumentoitu valokuvaamisen lisäksi tarkemmin.

Ladottua kiviterassia Punkalaitumen seurojentalon pohjoispuolella ja itäpuolella.

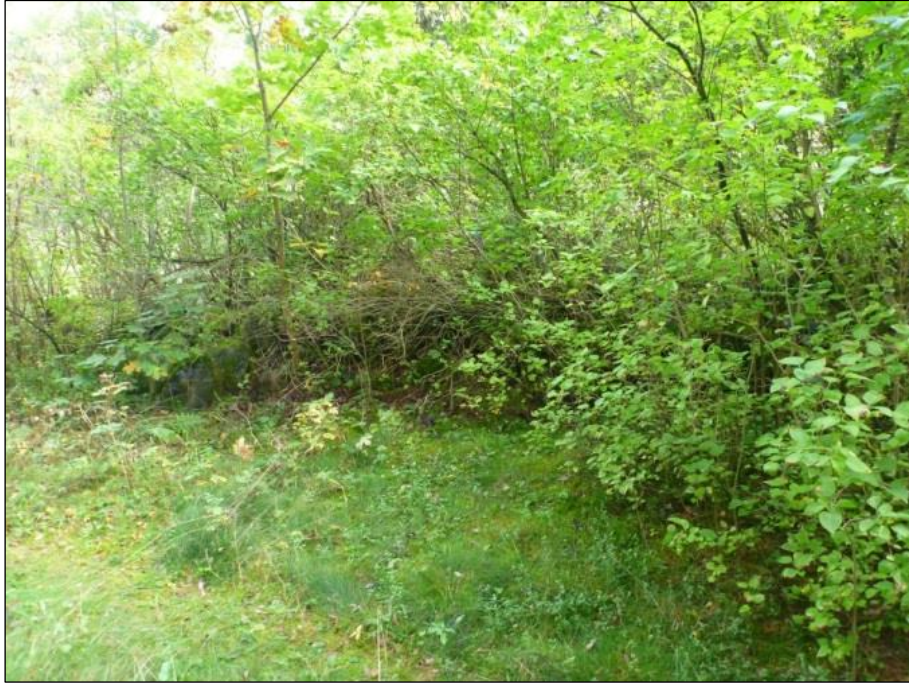
Noin 15 metriä pitkä ja metrin leveä kiviaita. Aita on pensaikon peittämää.

Kiviaitaa pensaikon alla.

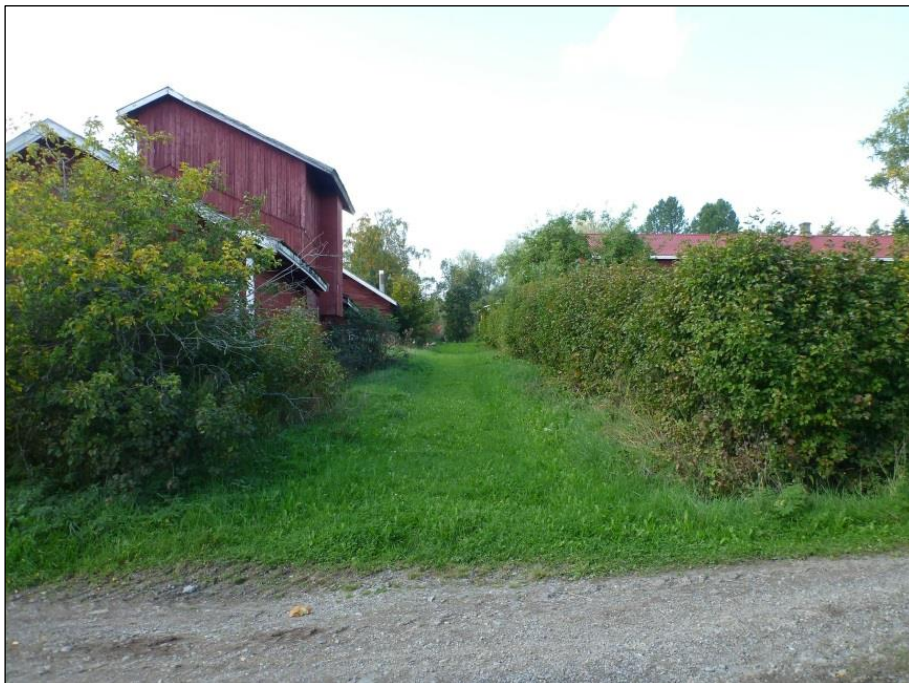
Tonttien D ja F välissä kulkeva nurmeltu tielinja, johon tontilla nykyisin sijaitsevat rakennukset rajatuvat siihen. Tien ei kuitenkaan katsottu olevan kiinteä muinaisjäännös.

Vanha tielinja historiallisen ajan kylätonttien välissä.
