TUTKIMUSRAPORTTI

KOTKA

Korkeakoski

Hirsiarkkurakenteiden vedenalainen tarkkuusinventointi
30.6.–1.7.2014

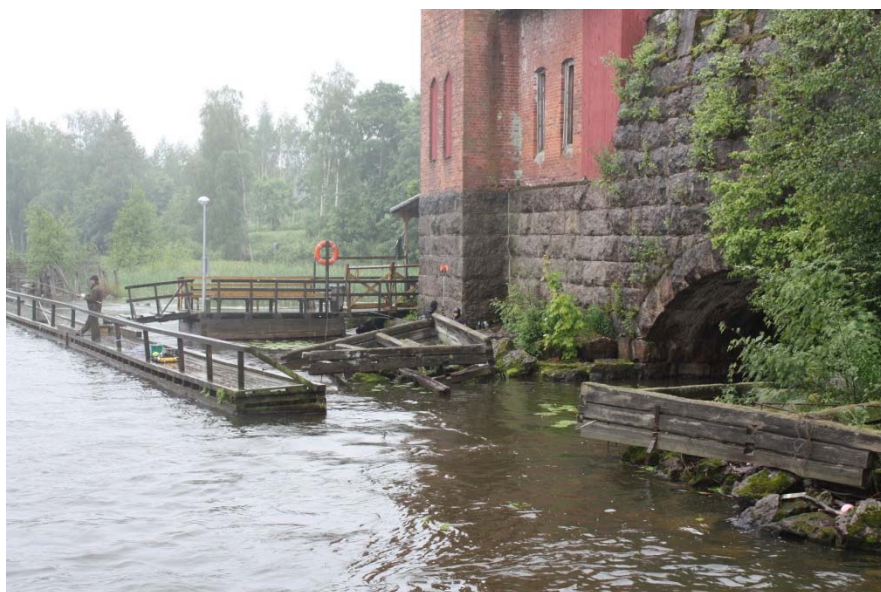
Kuva 1. AKMA201405:1. Taustalla vuonna 1906 rakennettu vanha voimalarakennus. Kuvan oikeassa laidassa näkyy hirsiarkku 2 ja kuvan keskivaiheilla hirsiarkku 1. Kuvan vasemmassa reunassa on pitkä kalastuslaituri ja sille johtava laituri, joka on perustettu hirsiarkun päälle. Kuva Petro Pesonen.

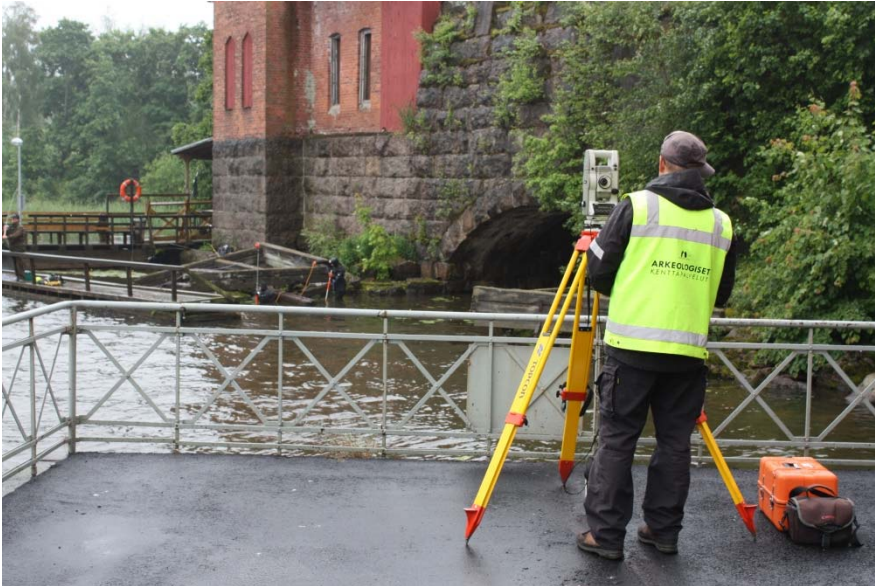
Kenttätutkimus suoritettiin kartoittamalla hirsiarkkujen sijainti takymetrillä (kuva 4) sekä rakenne yksityiskohtaisemmin valokuvaamalla ja mittaamalla. Takymetriä käytettiin arkujen vedenalaisten ja -päällisten kulmien määrittämiseen. Mittaaminen oli haasteellista, koska hirret olivat osin liikkuneet paikoiltaan, ja arkun sisältä pudonneet kivet olivat levinneet hyvin laajalle alueelle. Arkujen vedenpäälliset kulmat päätettiin mitata vedenrajassa vain niihin hirsii saakka, joiden katsottiin säilyneen alkuperäisillä paikoillaan ja liittyvän vedenalaisiin rakenteisiin yhä kiinteästi. Molempien arkujen salvoksistaan irronneen yläpuolisimman osan sijaintia ei näin ollen määritetty takymetrillä. Arkujen vedenalaisia osia kuvattiin mittakaavatiikun kanssa ja arkujen ominaisuuksista, kuten nauloista ja salvoksista otettiin yksityiskohtaisempia mittoja.

Kuva 4. AKMA201405:6. Hirsiarkkujen kulmat mitattiin takymetrillä. Takymetriä käyttää Petro Pesonen. Kuva Lajja Simponen.

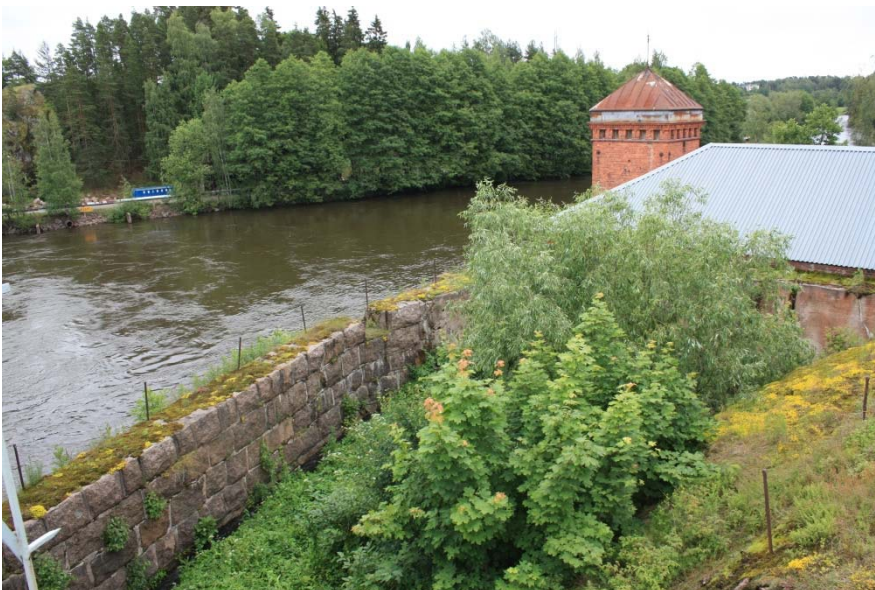
Virtauksesta huolimatta vedenalainen tutkimus saatiin suoritettua suunnitellusti. Maa-alueen inventointi vanhan voimalaitoksen kuivillaan olevassa voimala-altaassa jouduttiin suorittamaan voimalan päältä valokuvaten (kuva 5), koska siellä liikkumisen katsottiin olevan liian vaarallista. Jyrkänteen pohjalla kasvaa tiheä pensaikko ja puusto. Voimalaitoksen laitoshenkilön Hannu Rissasen mukaan altaassa ei ole koskaan havaittu rakenteita tai muita arkeologisesti mielenkiintoisia yksityiskohtia.

Kuva 5. AKMA201405:34. Maalla tutkimusalue sijoittui vanhan voimalaitoksen virtausuomaan jyrkänteen ja kivimuurin väliin. Tämän inventoinnin puitteissa aluetta ei turvallisuussyistä tutkittu tarkemmin. Kuva Petro Pesonen.

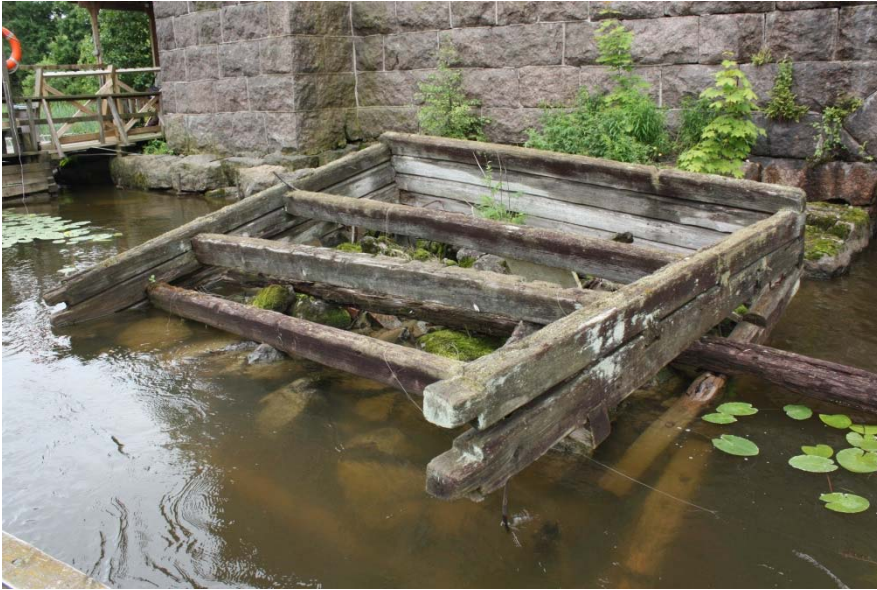
Kuva 6. Hirsiarkku 1. AKMA201405:3. Kuva Petro Pesonen.

Hirsiarkku 1 on kahdesta tutkitusta arkusta etelänpuoleinen. Arkku on kooltaan noin 4,5 x 4,5 metriä ja sen vedenpäälliset kulmat osoittavat pääilmansuuntiin (kuva 6). Vesi syvenee kohti joen keskustaa niin, että arkun lounaisseinämän edustalla veden syvyys on vain noin 20 cm ja koillisseinämän edustalla noin 1,5–2,0

metriä. Arkku on täytetty kivilouheella. Hirsiarkun veden yläpuolinen jäljellä oleva kehikko on irronnut salvoksistaan ja kallistunut noin 30 – 50 cm paikoiltaan kohti syvempää vettä. Täytekivet ovat siten päässeet valumaan paikoiltaan arkun ympäristöön.

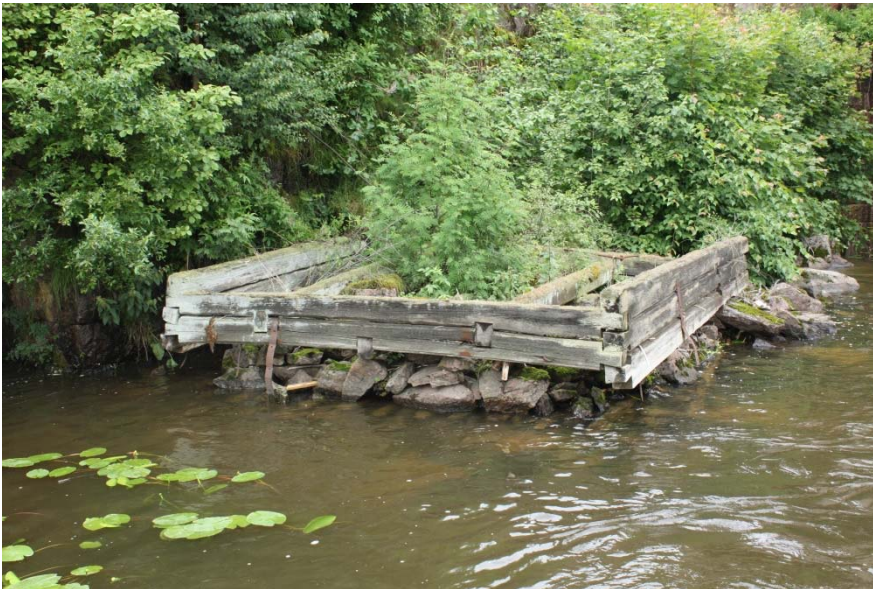
Kuva 8. AKMA201405:4. Hirsiarikku 2.
Kuva Petro Pesonen.

Pinnalle näkyvän hirsikehikon koko on noin 4,5 x 5,5 metriä (kuva 8). Arkun vedenpäällisen osan kulmat osoittavat pääilmansuuntiin. Arkku on hyvin samantyyppinen kuin hirsiarikon 1. vedenpäällinen osa. Näkyvässä on seinissä 2-4 hirsikertaa ja kehikon keskellä kolme välihirttä. Arkku on rauennut salvoksistaan ja liikkunut paikoiltaan, jolloin tätekevitet ovat päässeet valumaan ulos kehikosta. Arkun perustuksina käytetty tätelouhikko jatkuu noin 15 metriä aina voimalaitoksen seinään saakka. Tällä maakaistaleella kasvaa tiheästi heinää ja nokkosta sekä yksi vaahtera ja muuta pusikkoa. Hirsiarikku lienee jatkunut louhikon päällä kohti seinää, koska siitä töröttää pidempiä hirsiiä varsinaisen kehikon ulkopuolelle.

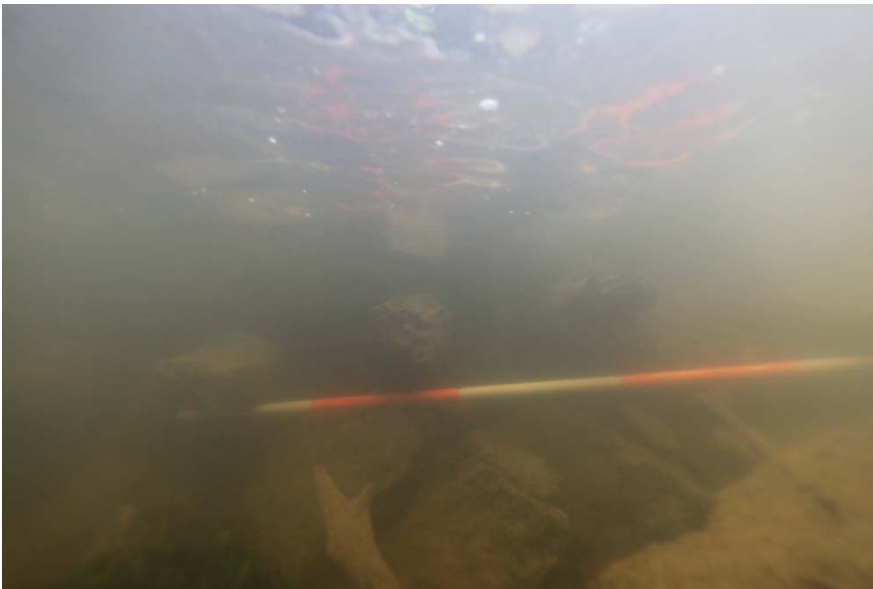
Vedenalaisilta osiltaan hirsiarikku 2 on hyvin toisenlainen kuin ensin tutkittu arkku. Hirsiarikku 2 lienee rakennettu läjitetyn kivilouheen päälle. Pohjarakenne koostuu 12 pohjois-etelä -suuntaisesta hirrestä. Hirret ovat paksuudeltaan noin 14 x 14 cm, osa on pyöreitä, osa kulmikkaiksi veistettyjä. Hirsien välitys on noin 23 cm. Pohjahirret on alun perin salvottu yhteen poikkihirteen, joka on tosin ajan saatossa kadonnut paikoiltaan (Kuva 9). Hirsissä on lohenvyrstösalkokset, jotka näyttävät osin suorilta salvoksilta. Salvoksen mitta on sen alkamiskohdasta hirren päähän 12 cm. Arkun lounaissivulla on yksi vedenalainen, kulmikkaaksi työstetty hirsii, mutta koillis- ja luoteisseinällä ei ole vedenalaisia hirsiiä lainkaan.

Kuva 9. AKMA201405:20. Hirsiarkun 2 pohjarakenne koostuu 12 hirrestä. Kuva Eveliina Salo.

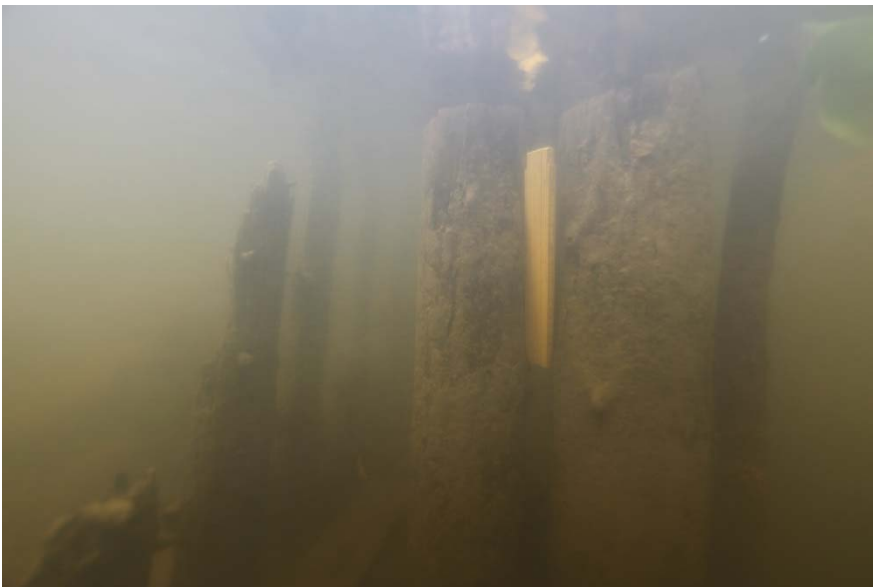
Täytelouhe on toisesta päästään pengerreretty paikoilleen joen pohjaan pystytetyllä lankkuaidalla. Aidan lankut ovat hyvin kuluneita, nykyään paksuudeltaan noin 10 x 3 cm. Lankkuaita jatkuu itä-länsisuuntaisena noin 6,4 metriä. Noin 80 cm:n syvyydessä aidan ulkopuolella kulkee kohdasta riippuen 1-3 hirttä pitkittäin tukemassa aitaa. Aitaa on lisäksi tuettu näiden pitkittäishirsien ulkopuolelta neljällä pystypaalutuksella. Paalut koostuvat kahdesta rinnakkain pystytetystä hirrestä ja niiden viereen pystytetystä rautatapista (kuva 10). Paalut on pystytetty 1,5 m välein. Niiden hirsistä osa on veistettyjä ja osa pyöreitä. Veistetyt ovat paksuudeltaan noin 17 x 14 cm. Hirsien pituus on noin 140 cm pohjan tasosta mitattuna. Taottu rautatanko on noin 175 cm pitkä ja 5 cm paksu.

Kuva 10. AKMA201405:24. Lankkuaita ja tukipylväät. Kuva Eveliina Salo.

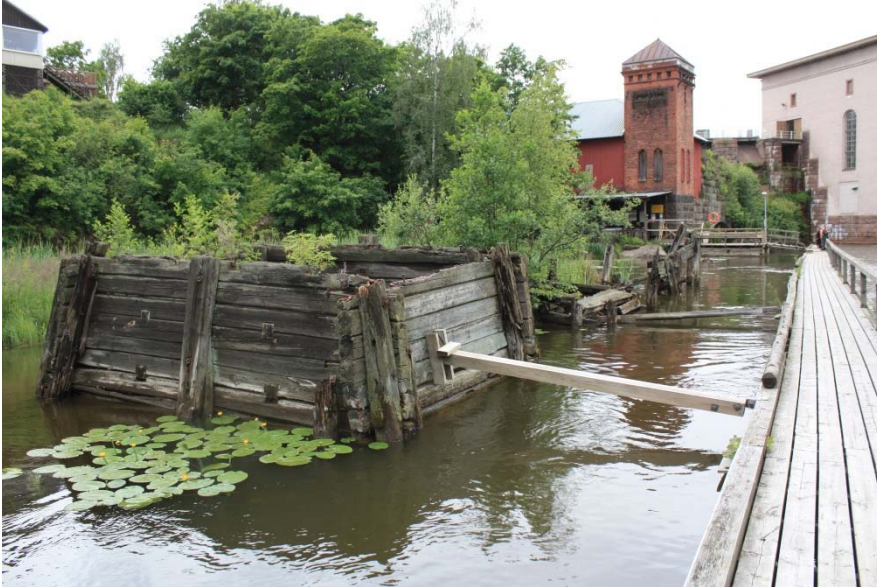
Tukkirännin perustukset jatkuvat kohti alavirtaa 150 metrin matkalla. Nämä perustukset ovat samantyyppisiä hirsiarkkuja kuin tutkitut arkut, mutta viidessä niistä on enää louhekasoja kertomassa hirsiarkun sijainnista. Arkkuja on yhteensä ainakin 13 kappaletta (kuva 11).

Kuva 11. AKMA201405:33. Etualalla parhaiten säilynyt hirsiarkku. Tutkimusalue sijaitsee kuvassa taka-alalla. Kuva Petro Pesonen.

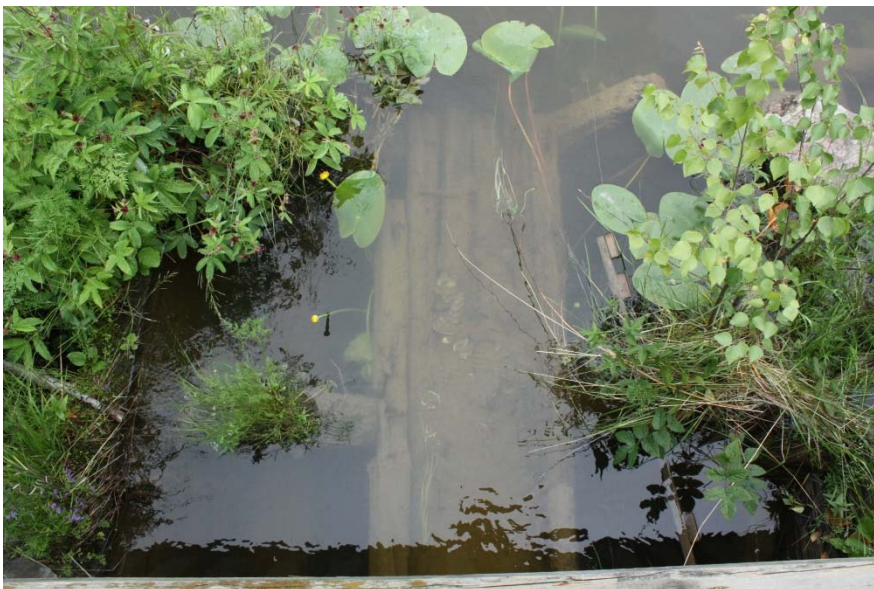
Alavirrassa viimeisen arkun jälkeen löydettiin jäänteitä itse rännistä. Kourun alimmat hirret ovat säilyneet paikoillaan ja hirrestä veistetyt tukipolvet kurottavat kohti pintaa. Kourun kylkihirret on joko poistettu purkutyön yhteydessä tai ne ovat pudonneet paikoiltaan (kuva 12). Kouru jatkuu jonkin matkaa laiturin alla.

Kuva 12. AKMA201405:29. Uitorännin pää. Kuva Petro Pesonen.
