Metsähallitus, Metsätalous
Piritta Häkälä

Savukoski koillisosa kulttuuriperintöinventointi 2012

Savukoski koillisosa

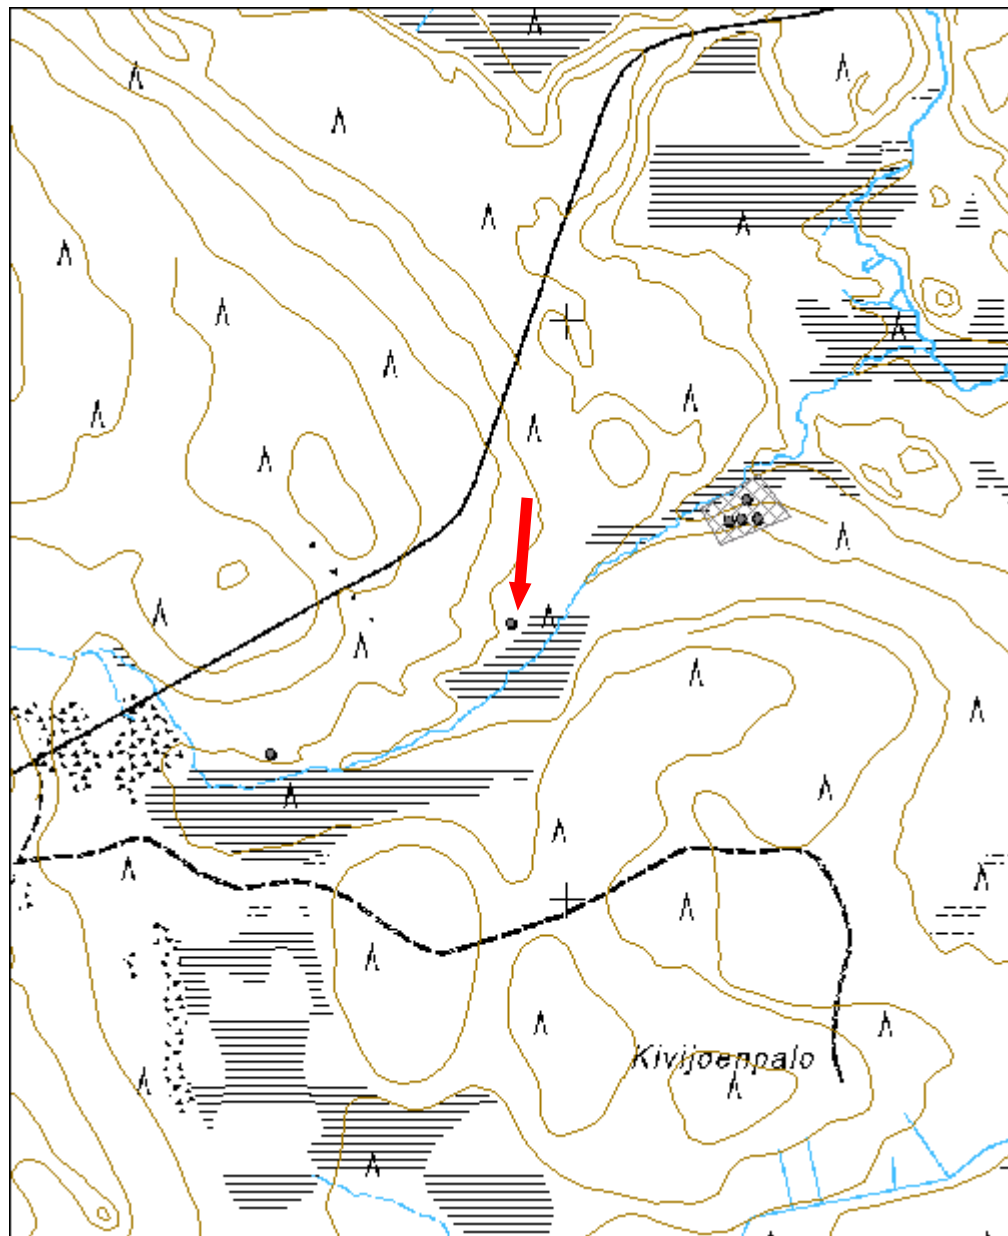
Kivijoenpalo 2 kämppä jäännös		MH-tunnus: 145587	
Kohdetyyppi:	1 Asuinpaikat	Haltija:	191 Metsätalous Itä-Lappi
Ajoitus:	7116 Uusi aika	Ylläpitäjä:	191 Metsätalous Itä-Lappi
Rakentamisvuosi:		Kunta:	742 Savukoski
Lukumäärä:	1		
Koordinaattiselitys:		Geometria tuotettu:	4 Gps-mittaus, korjaamaton
Koordinaatit:	X 7513251, Y 3568485, Z 235	Löydöt:	
<i>Taustatiedot</i>			
Kohde on merkitty Metsähallituksen Sutigis-järjestelmään.			
<i>Ympäristön kuvaus</i>			
Kohde sijaitsee Ruuvaojalta Kairille menevän tien pohjoispuolella, Kivijoenpalon luoteispuolella. Kohteen eteläpuolella virtaa puro, joka laskee Alimmaiseseen Kivijokeen. Alue on kuivaa kangasmetsää, jossa kasvaa nuorta mäntyä. Itse kohteella kasvaa myös koivua ja kuusta.			
<i>Kohteen kuvaus</i>			
Paikalla on kooltaan 8,5x30 metrisen kämpän jäänteet. Kämpä on ollut nelihuoneinen ja siinä on ollut kaminalämmitys. Ovet ovat sijainneet pitkällä eteläseinällä. Kämpä on huonokuntoinen ja siitä on jäljellä vain joitain pahoin lahonneita hirsitä. Kämpä on kuitenkin tehty pyöröhirsistä ja siinä on käytetty ”ryssänsalvosta”.

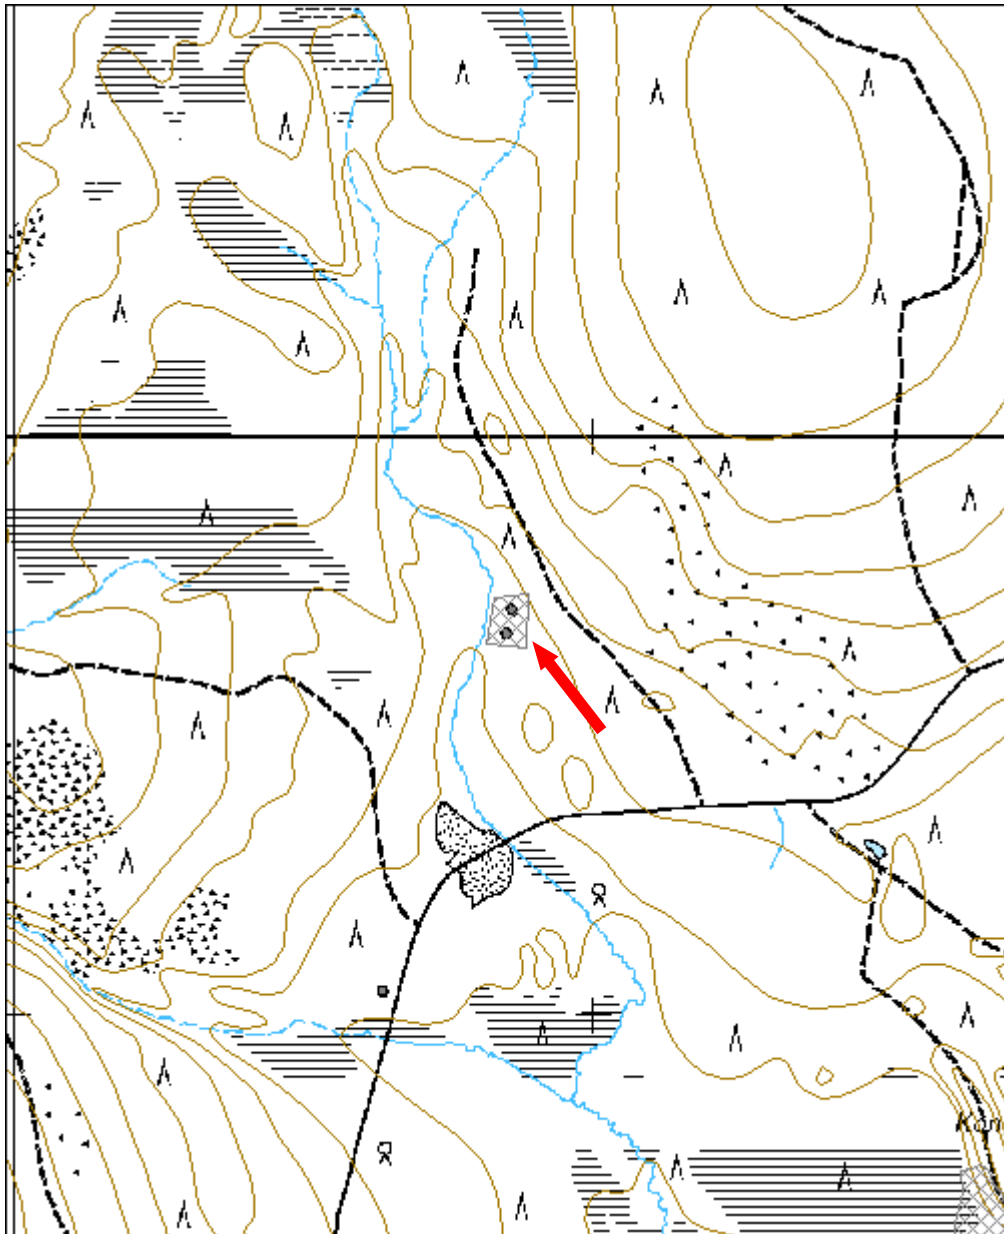
Lattunavaara 1 kämppä jäännös		MH-tunnus: 145610	
Kohdetyyppi:	1 Asuinpaikat	Haltija:	191 Metsätalous Itä-Lappi
Ajoitus:	7116 Uusi aika	Ylläpitäjä:	191 Metsätalous Itä-Lappi
Rakentamisvuosi:		Kunta:	742 Savukoski
Lukumäärä:	2		
Koordinaattiselitys:		Geometria tuotettu:	4 Gps-mittaus, korjaamaton
Koordinaatit:	X 7515481, Y 3572492, Z 250	Löydöt:	
<i>Taustatiedot</i>			
Kohde tuli esille haastattelussa.			
<i>Ympäristön kuvaus</i>			
Kohde sijaitsee Lattunavaaran länsirinteellä. Kohteen pohjoispuolella on puro ja lähde, jotka on merkitty peruskarttaan.			
<i>Kohteen kuvaus</i>			
Paikalla on kahden rakennuksen jäänteet. Rakennus 1: (x=7515493 y=3572509) on kooltaan 7,8x7,5 metriä. Kämpässä on ovi länsiseinällä, jossa mahdollisesti porstua. Ikkunat sijaitsevat kämpän etelä- ja pohjoisseinillä. Kämpä on tehty pyöröhirsistä ja siinä on käytetty tasasalvosta. Kämpässä ei havaittu tulisijaa. Rakennuksesta on säilynyt vain 2-3 alinta hirsikertaa. Rakennus 2: (x=7515484 y=3572487) on kooltaan 7,4x7,8 metriä. Rakennuksen ovi on itäseinällä ja sen länsiseinällä on maanrajassa pieni aukko. Rakennus on tehty pyöröhirsistä ja siinä on koirankaulasalvos, jotka on tehty sahalla. Hirsien välit on tilkitty sammaleella. Rakennusmateriaalina on käytetty osin palaneita hirsiiä.

<i>Kohteen rajaus</i>			
Kohde on rajattu näkyvien rakenteiden perusteella.			
<i>Tulkinta</i>			
Kyseessä on savottakämpän ja tähän liittyvän tallin jäänteet.			
<i>Lisätietoja</i>			
Lattunavaarassa nykyisin kasvava metsä on hankikylvetty 1938, tätä ennen puusto on tuhoutunut palossa. Vaikuttaa siltä, että kohteen rakennukset on rakennettu palossa vähiten vaurioituneista puista.

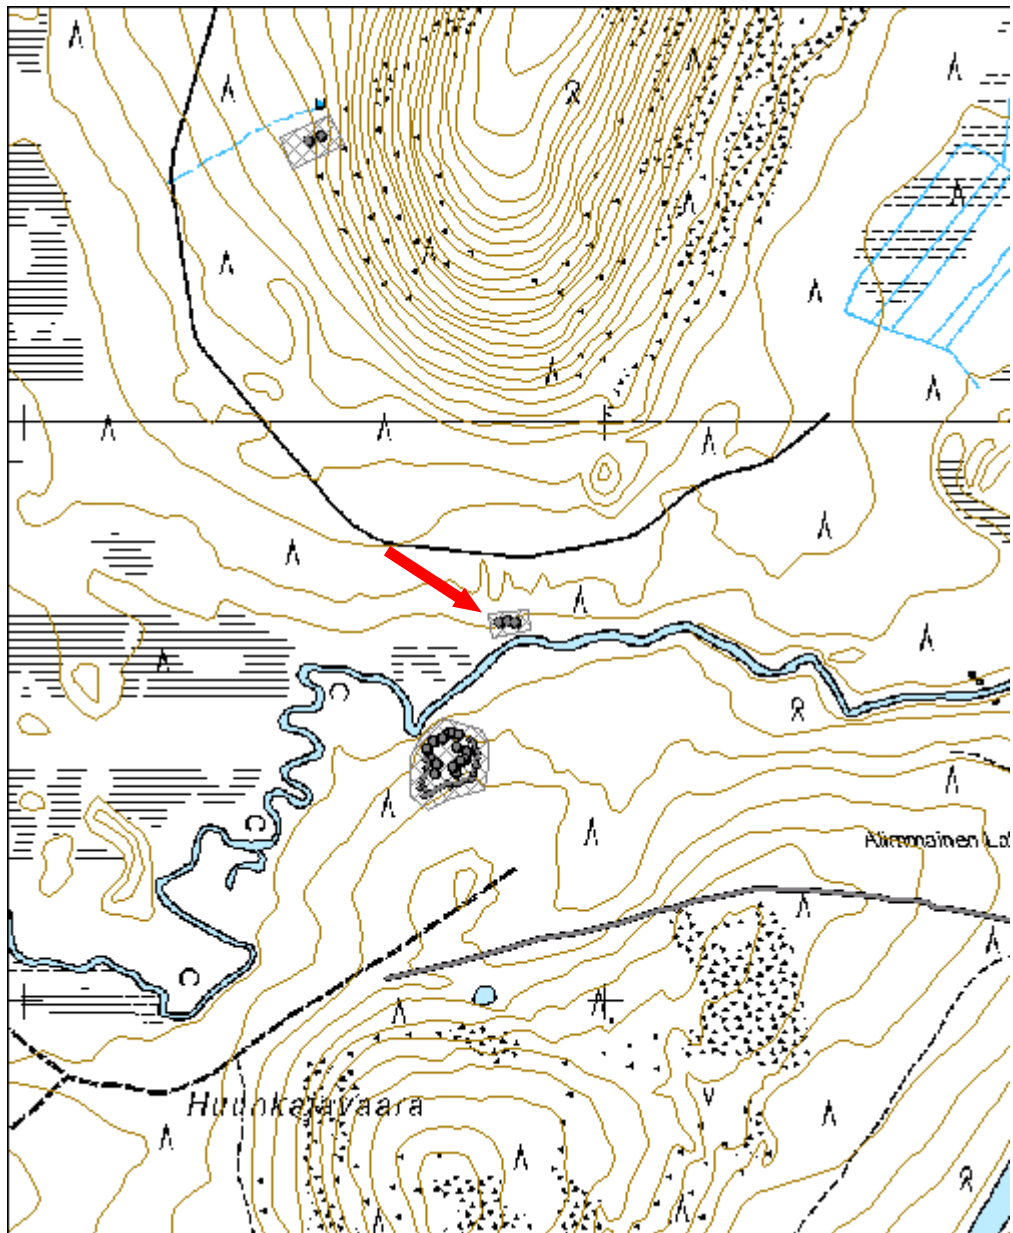
Leukkuhamaranvaara parkkuupukki jäännös		MH-tunnus: 146687	
Kohdetyyppi:	9 Valmistuspai- kat/työpaikat	Haltija:	191 Metsätalo- us Itä-Lappi
Ajoitus:	7116 Uusi aika	Ylläpitäjä:	191 Metsätalo- us Itä-Lappi
Rakentamisvuosi:		Kunta:	742 Savukoski
Lukumäärä:	1		
Koordinaatti- selitys:		Geometria tuo- tettu:	4 Gps-mittaus, kor- jaamaton
Koordinaatit:	X 7500631, Y 3570560, Z 230	Löydöt:	
<i>Taustatiedot</i>			
Kohde löytyi ilman ennakkotietoja.			
<i>Ympäristön kuvaus</i>			
Kohde sijaitsee Leukkuhamaranvaaran koillispuolella ja Jaaravaaran kaak- koispuolella. Kohteen eteläpuolitse kulkee tie Pottuvaarasta Värriöntielle. Alue on koivaa kangasmetsää, jossa kasvaa nuorta mäntyä.			
<i>Kohteen kuvaus</i>			
Paikalla on parkkuupukki, jossa tukipuut on kiinnitetty nauloin.			
<i>Kohteen rajaus</i>			
Kohde on pistemäinen.			
<i>Tulkinta</i>			
Kyseessä on puutavaran kuorimisessa käytetty parkkuupukki.			
<i>Tarkastukset</i>

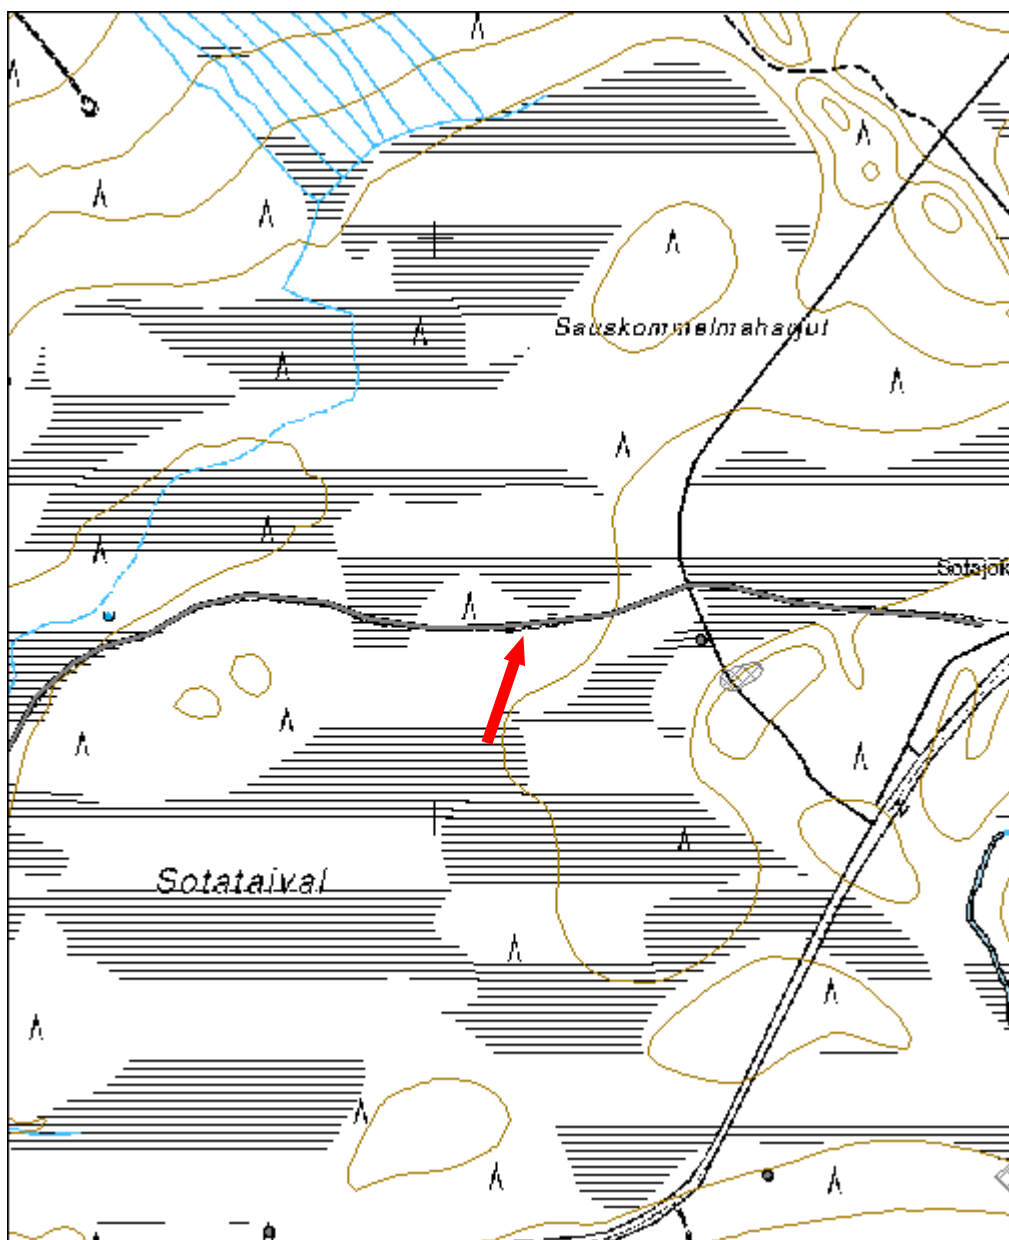
Sotajoki vesireki jäännös		MH-tunnus: 146707	
Kohdetyyppi:	9 Valmistuspai- kat/työpaikat	Haltija:	191 Metsätalo- us Itä-Lappi
Ajoitus:	7116 Uusi aika	Ylläpitäjä:	191 Metsätalo- us Itä-Lappi
Rakentamisvuosi:		Kunta:	742 Savukoski
Lukumäärä:	1		
Koordinaatti- selitys:		Geometria tuo- tettu:	4 Gps-mittaus, kor- jaamaton
Koordinaatit:	X 7518312, Y 3583171, Z 220	Löydöt:	
<i>Taustatiedot</i>			
Kohde tuli esille haastattelussa.			
<i>Ympäristön kuvaus</i>			
Kohde sijaitsee Sotajoen kämpän eteläpuolella, Tulppiontiestä 100 metriä etelään. Alue on kangasmetsää, jossa kasvaa nuorta mäntyä.			
<i>Kohteen kuvaus</i>			
Paikalla on reen jäännös. Reen pituus on 6,4 metriä ja jalasten leveys on 2,2 metriä. Jalasten toinen pää on viistetty, toinen pää sen sijaan on jo niin lahonnut, ettei tätä voitu todeta. Jalasten välissä on ainakin kaksi poikkipuuta, jotka on liitetty jalaksiin paksuilla rautapulteilla sekä rautalangalla. Viistetyssä päässä on poratut reiät, joihin on mahdollisesti kiinnitetty hevosen aisat tms.

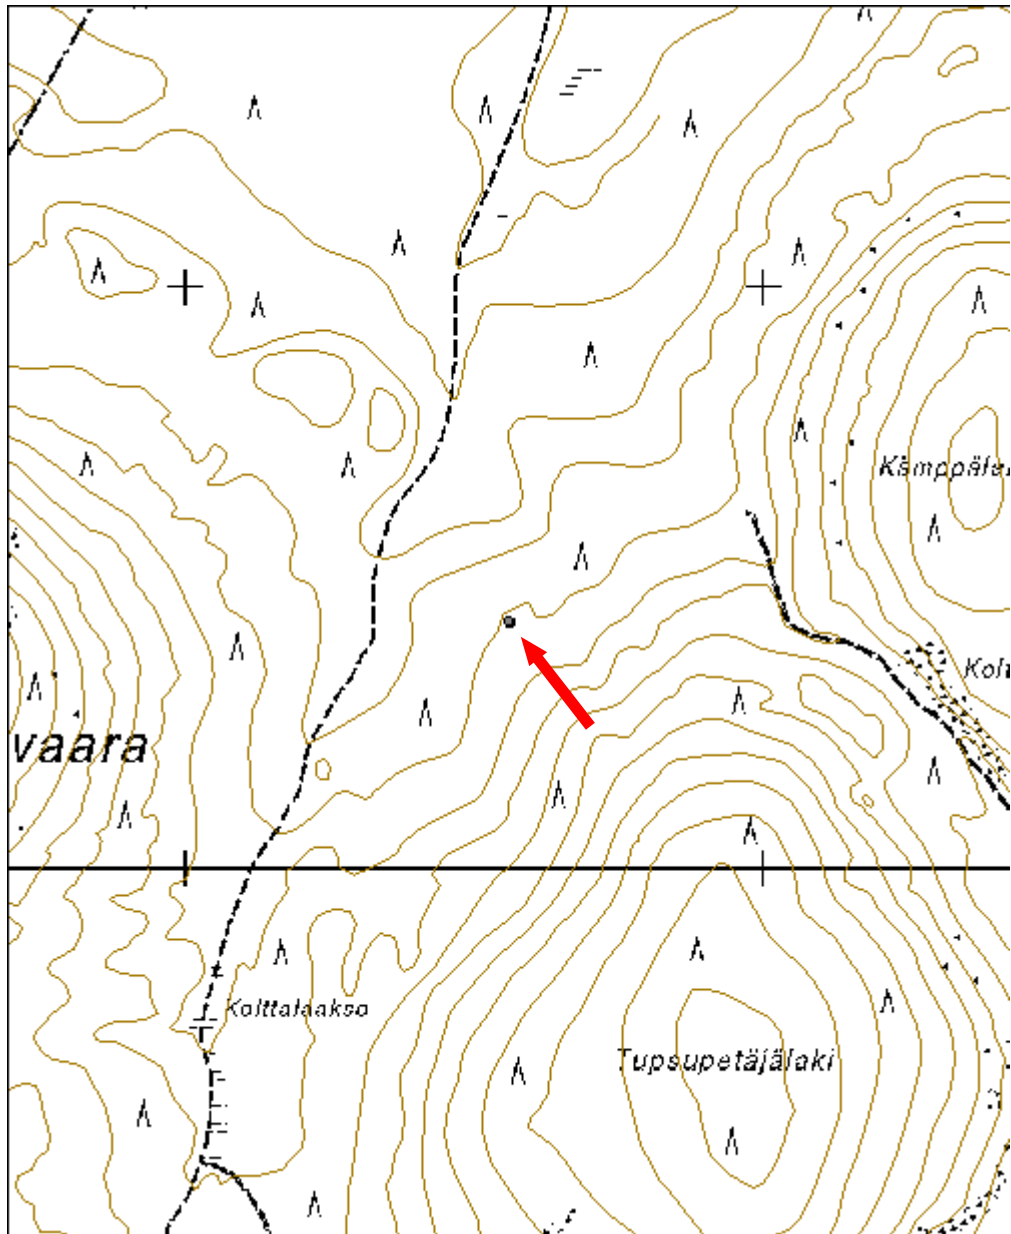
Ylä-Kairi tammi jäännös		MH-tunnus: 146741	
Kohdetyyppi:	9 Valmistuspaikat/työpaikat	Haltija:	191 Metsätalous Itä-Lappi
Ajoitus:	7116 Uusi aika	Ylläpitäjä:	191 Metsätalous Itä-Lappi
Rakentamisvuosi:		Kunta:	742 Savukoski
Lukumäärä:	1		
Koordinaattiselitys:		Geometria tuotettu:	4 Gps-mittaus, korjaamaton
Koordinaatit:	X 7527109, Y 3556287, Z 260	Löydöt:	
<i>Taustatiedot</i>			
Kohde tuli esille haastattelussa.			
<i>Ympäristön kuvaus</i>			
Kohde sijaitsee Kairijoessa. Kohteen itäpuolella on Ylä-Kairin vuokrakämpä sekä Permantovaara. Kohde on osa Kairille menevää tietä. Alue on nykyisin kalastajien suosimaa aluetta. Ilmeisesti kohteen pohjoispuoliset rannat ovat toimineet lansirakenteina ainakin 1970-luvulla. Kohde näkyy vuoden 1975 topografisessa kartassa, johon myös viereinen Ylä-Kairin kämpä on merkitty nimellä Tammikämpä.			
<i>Kohteen kuvaus</i>			
Paikalla on silta, jonka yhteydessä on betonista tehty tammi. Tammen luukku, jolla vedenpintaa on säädelty, on edelleen paikallaan. Sillan ja tammen purkua on suunniteltu.

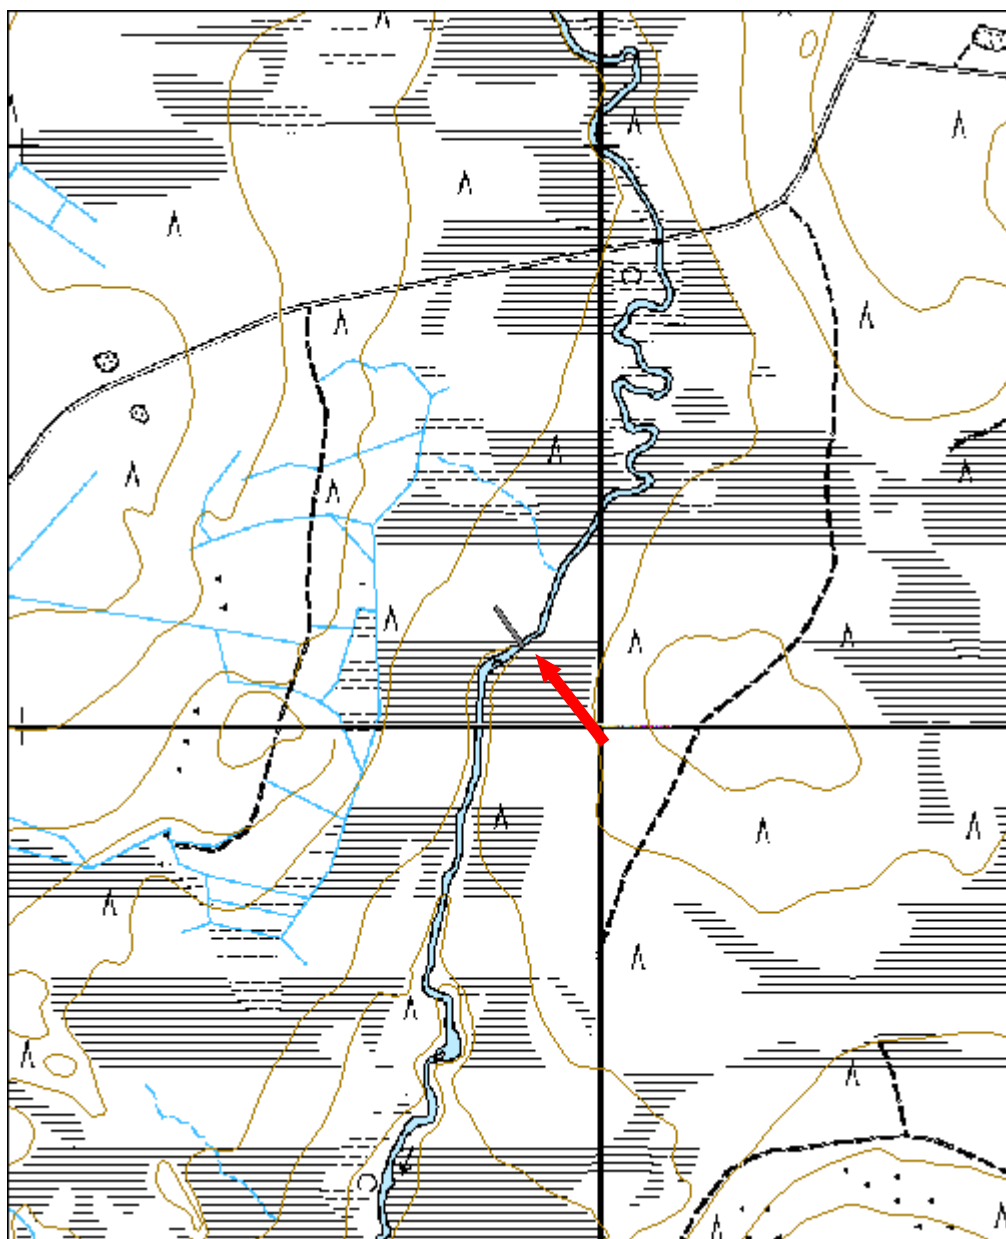
Morottaja 1 puomivarasto jäännös		MH-tunnus: 146978	
Kohdetyyppi:	9 Valmistuspai- kat/työpaikat	Haltija:	191 Metsätalo- us Itä-Lappi
Ajoitus:	7116 Uusi aika	Ylläpitäjä:	191 Metsätalo- us Itä-Lappi
Rakentamisvuosi:		Kunta:	742 Savukoski
Lukumäärä:	3		
Koordinaatti- selitys:		Geometria tuo- tettu:	4 Gps-mittaus, kor- jaamaton
Koordinaatit:	X 7507476, Y 3564859, Z 205	Löydöt:	
<i>Taustatiedot</i>			
Kohde löytyi ilman ennakkotietoja.			
<i>Ympäristön kuvaus</i>			
Kohde sijaitsee Kairijoen rannassa, noin puolivälissä kohtia, missä Morottajanoja ja Vaklioja yhtyvät Kairijokeen. Kohde sijaitsee etelään näyttävän niememolemmiin puolin. Niemeke on heinittynyt ja tasainen alue, jossa kasvaa kuusta ja koivua. Alue on ollut uittojen aikaan lanskina. Koko ranta tällä puolen Kairijokea on usean kilometrin matkalla toiminut lanskialueena.			
<i>Kohteen kuvaus</i>			
Paikalla havaittiin ainakin seitsemän uittopuomia sekä yksi uittopuomin ankuri. Kaksi löydetyistä puomeista on edelleen kiinni toisissaan. Mukana olleen suunnittelumetsuri Erkki Heikkisen mukaan alue on todennäköisesti ollut puomien talvivarastona. Lisäksi Heikkinen arveli, että uittopuomeja on tällä kohden tarvittu siksi, että niemekkeen itäpuolella olevat saaret on niiden avulla voitu rajata pois jokialueesta ja siten estää uitettävien puiden sumppuuntuminen.

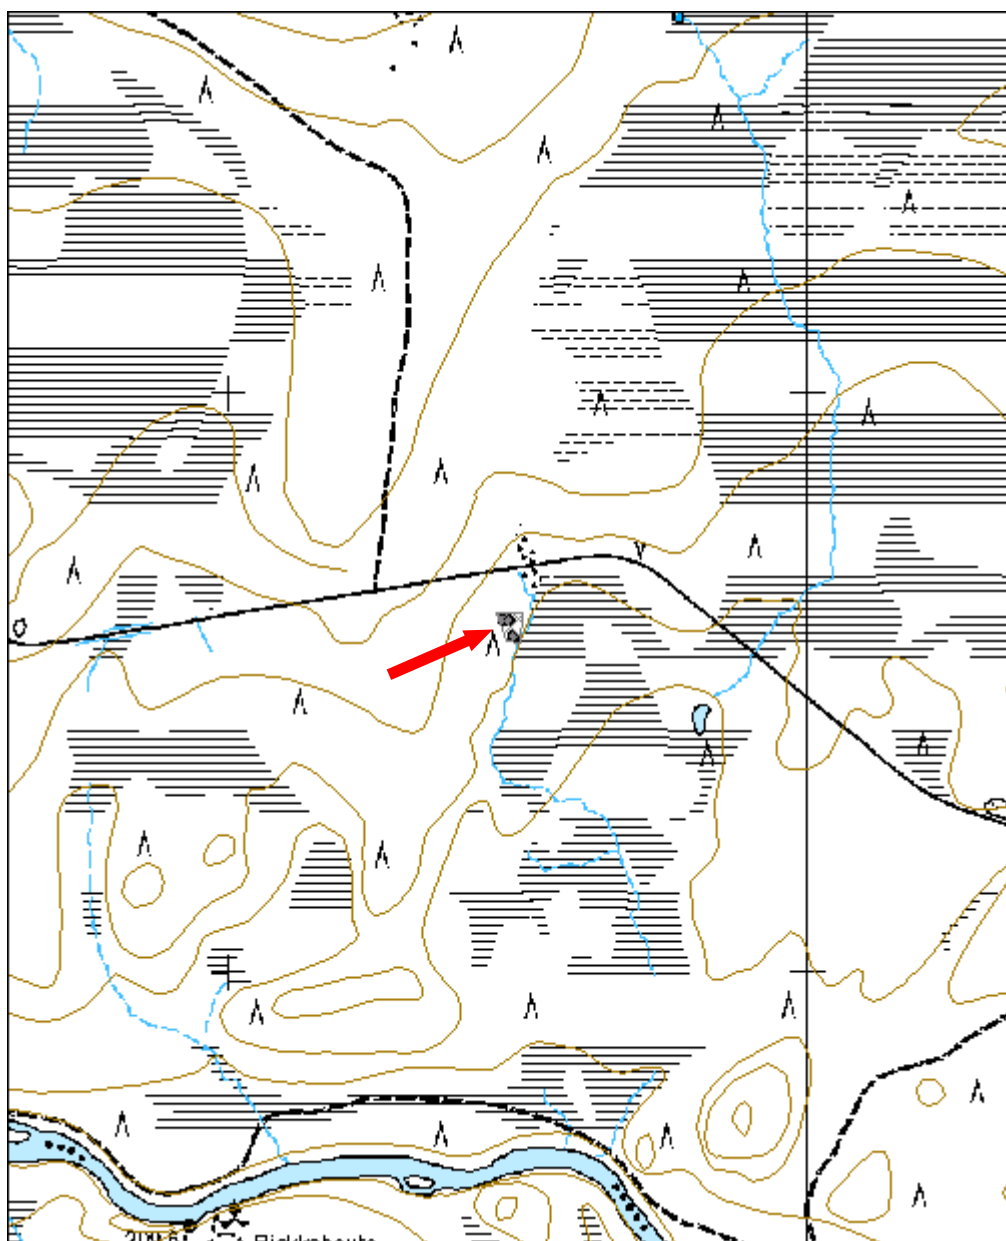
Ylimmäinen Kivijoki 5 tammi jäännös		MH-tunnus: 146994	
Kohdetyyppi:	9 Valmistuspai- kat/työpaikat	Haltija:	191 Metsätalo- us Itä-Lappi
Ajoitus:	7116 Uusi aika	Ylläpitäjä:	191 Metsätalo- us Itä-Lappi
Rakentamisvuosi:		Kunta:	742 Savukoski
Lukumäärä:	1		
Koordinaatti- selitys:		Geometria tuo- tettu:	4 Gps-mittaus, kor- jaamaton
Koordinaatit:	X 7516514, Y 3570270, Z 225	Löydöt:	
Taustatiedot			
Kohde tuli esille haastattelussa. Lisäksi tammi näkyy vuoden 1958 metsäta- louskartassa.			
Ympäristön kuvaus			
Kohde sijaitsee Ylimmäisessä Kivijoessa, Lattunavaaran ja Savinotkonselkän välissä. Alue on kangasmetsää, jossa kasvaa mäntyä. Jokirannat ovat avoi- met ja kasvavat heinää ja koivua.			
Kohteen kuvaus			
Itse tammin on purettu, mutta joen länsirannalla on edelleen näkyvissä 80 metriä pitkä patovalli. Patovalli erottuu maastossa leveänä heinittyneenä alu- eena, joka kapenee kuivalle maalle mentäessä. Patovallin puiset ja kiviset tukirakenteet ovat edelleen näkyvissä padon etelälaidalla. Poikkeuksellisen tästä tammesta tekee se, että sen patovalli lähtee jokirannasta ensin luotee- seen, jonka jälkeen sen tekee kulman ja kääntyy lounaaseen. Joen itäpuolel- la patovallin kulkua ei tarkastettu, mutta maaston perusteella pato on tällä puolella melko lyhyt. Patovallin lounaispuolella on maanottoaika, josta on otettu maata vallin ra- kentamiseen.
