INVENTOINTIRAPORTTI

Ensimmäisen maailmansodan linnoitusvyöhyke

Inventointiselvitys

2014

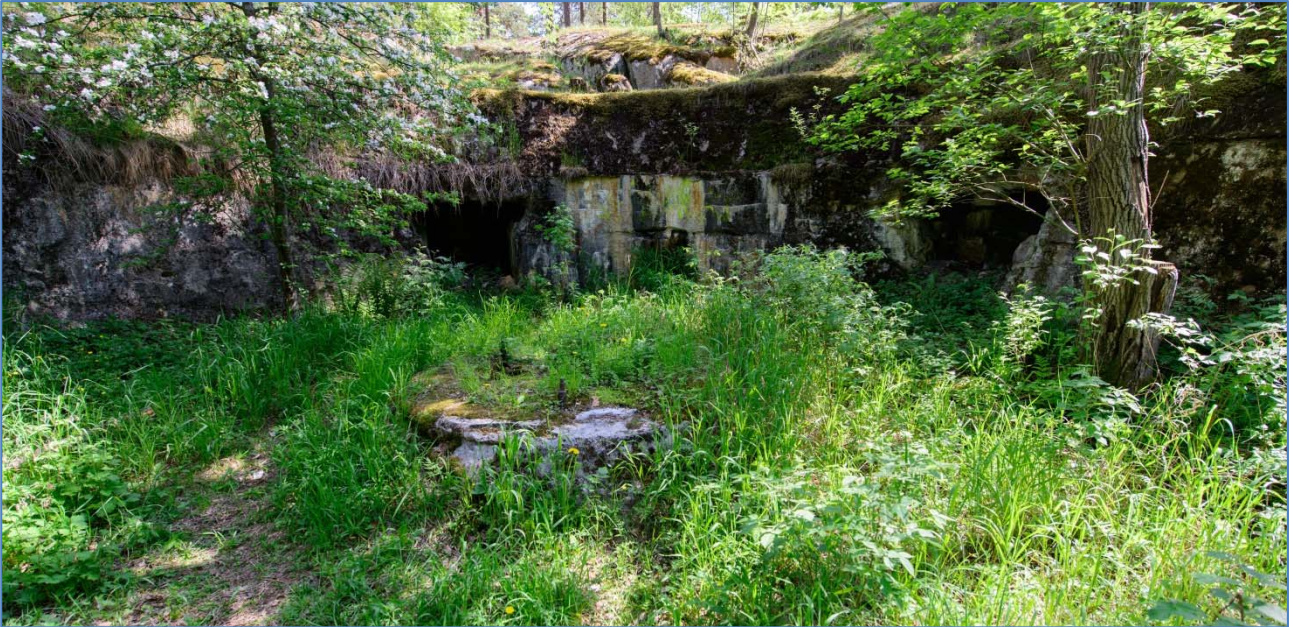
Tykkiasema ja betoninen tykinperusta patterissa nro 65. Kuva: Museovirasto, Vesa Laulumaa 2014.

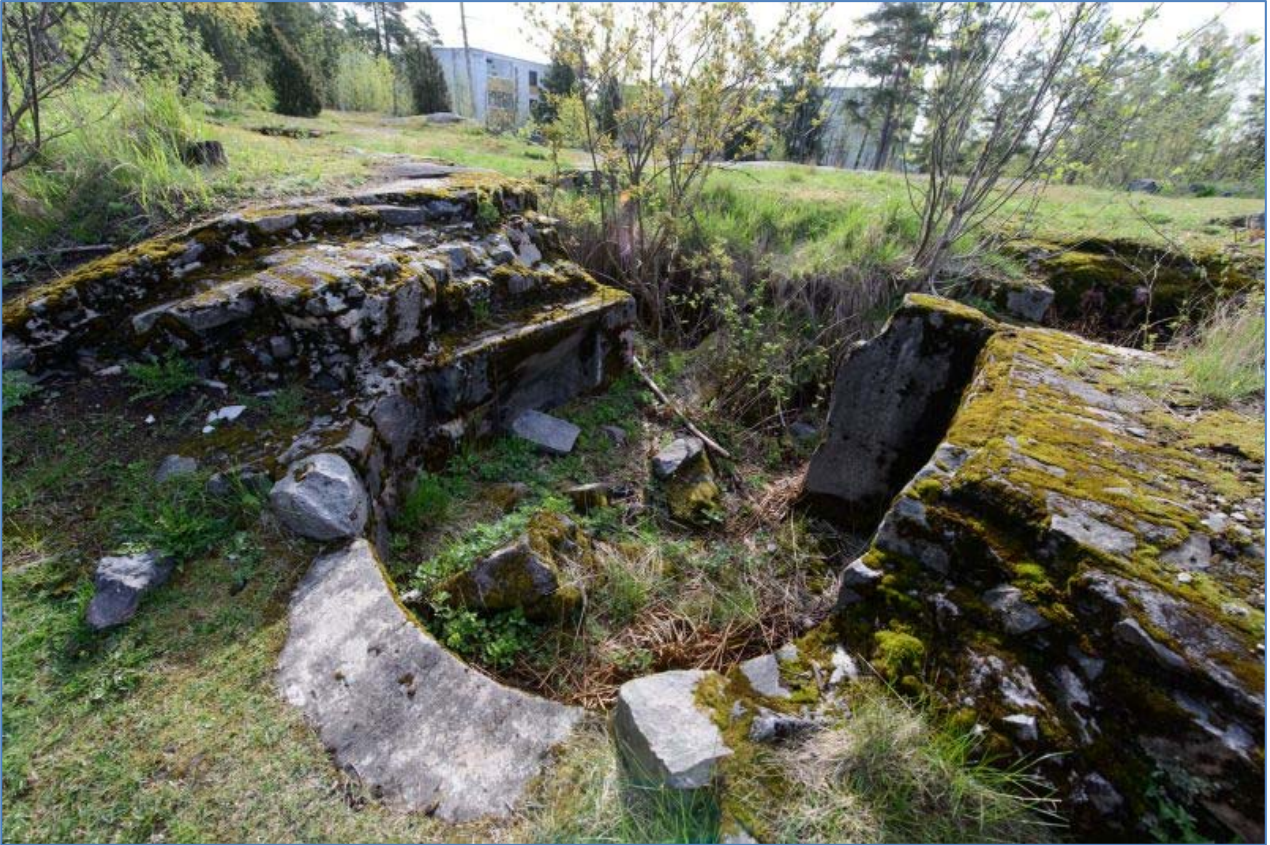
Betonista valettu tai kivistä muurattu konekivääriasema on pohjamuodoltaan nelikulmio. Torjuntasuunnan puoleinen seinä on usein muodoltaan kaareva. Sodan loppupuolella tästäkin seinästä tehtiin miltei suora, jolloin aseman pohjamuoto oli lähes neliö. Torjuntasuunnan puoleisessa seinässä on ampuma-aukko, joka laajenee sektorimaisesti aseman ulkoseinälle, jossa sen leveys voi olla jopa kolme metriä. Aseman teräspalkeilla tuettu katto on jatkunut ampuma-aukon ulkoreunalle asti. Ampuma-aukon alapuolella on sisäseinän juuressa syvennys konekiväärin jalustan tukijaloille.

Vanhimmat konekivääriasetmat olivat takaa täysin avoimia. Niihin on toisinaan myöhemmin rakennettu takaseinät oviaukkoineen. Takaseinän voi muodostaa muurattu kiviseinä tai ohut 20 cm vahvuinen teräspalkeilla tuettu betoniseinä. Sodan loppuvaiheessa rakennetuissa asemissa on 60 cm paksu betoniseinä, jossa on ollut kaksinkertaiset puiset pariovet, joista uloimmat ovat auenneet hautaan ja sisemmät tuliasemaan.

Konekivääriasema, jonka katto on räjäytetty. Asema on vanhempaa mallia, joka on varustettu kaarevalla etuseinällä. Rakennusmateriaaleina on käytetty muurattuja kiviä ja betonia. Kohde XX:6 Kannelmäki. Kuva: Museovirasto, Vesa Laulumaa 2014.

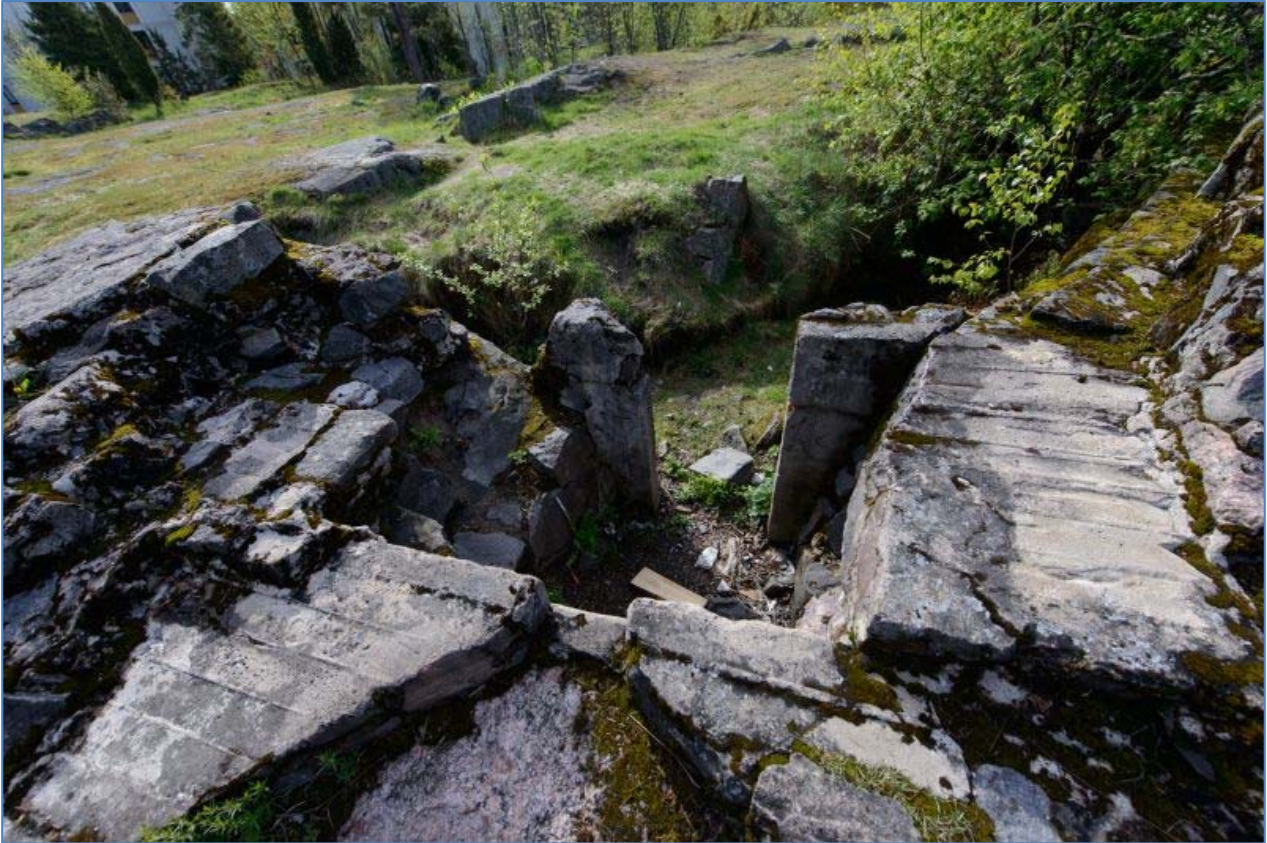
Puolustusasemien yhteyteen sijoitettiin tykistötulen kestäviä katettuja tähystysasemia, joista voitiin tarkkailla etumaastoa ja johtaa tulta. Tähistysasema kaivettiin maahan tai louhittiin kallioon. Asemat tuettiin aluksi muuratuilla kivillä ja myöhemmin betonilla. Katot tuettiin yleensä teräspalkeilla mutta pelkästään betonikattoisiakin tähystysasemia on tehty. Niiden sisäpinta-ala vaihtelee välillä 1–1,5 m². Maarintamalla on käytetty karkeasti määritellen kahden tyyppisiä tähystysasemia, joista toisen pohjanmuoto on nelikulmio ja toisen nelikulmio jonka torjuntasuunnan puoleisen seinämä on ollut kaareva.

Jotkut tähystysasemat ovat takaa täysin avoimia, toisissa on takaseinä ja ovi. Kaarevaseinäisiä asemia on rakennettu myös monimutkaisemmalla takaseinäjärjestelyllä, jossa sisäänkäynti on ollut mutkitettu ja varustettu todennäköisesti kahdella puuovella. Mutkitettu sisäänkäynti suojasi tähystäjää parhaiten aseman takana haudassa räjähtäneen ammuksen sirpale- ja painevaikutuksilta. Tähistysaukko on pienikokoinen. Se on toisinaan puhkaistu teräspalkkiin ja varustettu luukulla, joka on voitu vetää aukon eteen tarvittaessa.

Tähystysasema. XX:6 Kannelmäki. Kuva: Museovirasto, Vesa Laulumaa 2014.

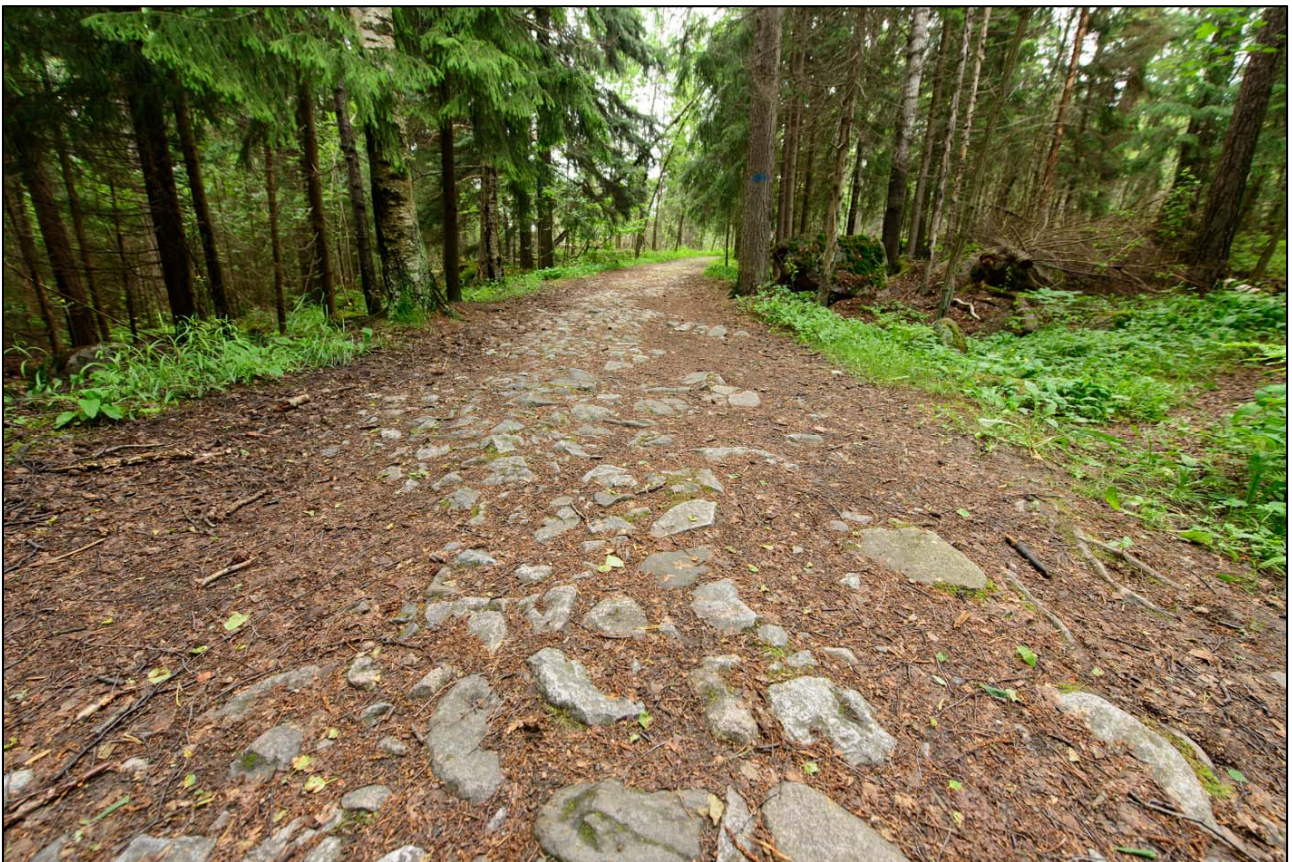
Kivettyä yhdystietä Vuosaaren Mustavuoren tukikohdassa I. Kuva: Museovirasto, Vesa Laulumaa 2014.

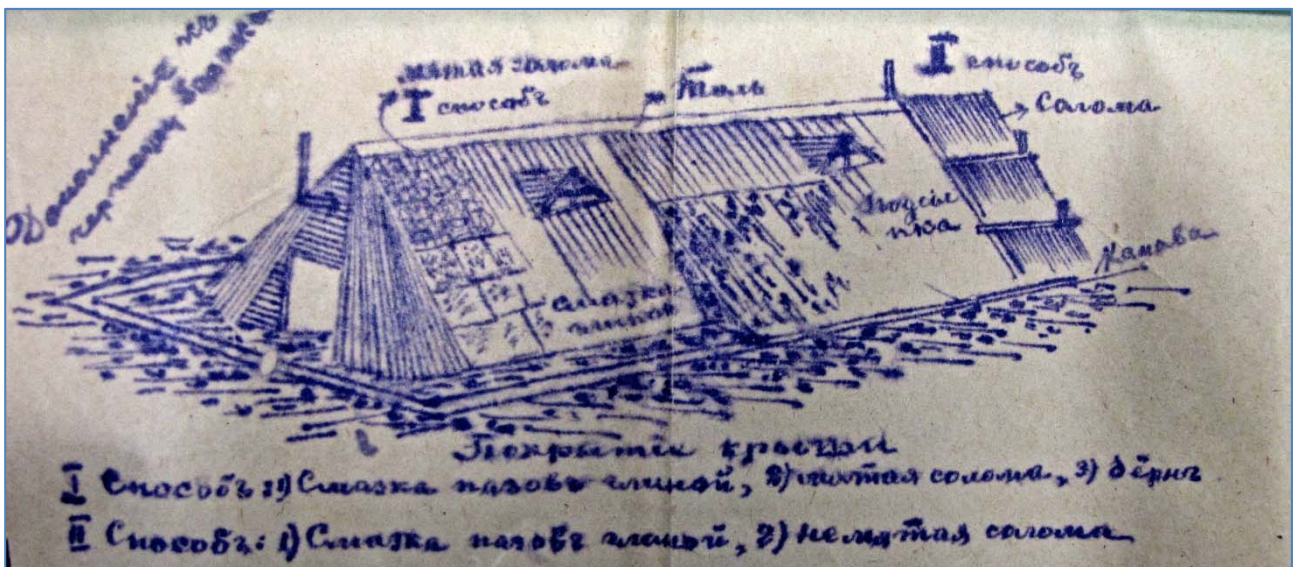
Väliaikaisempaan majoitukseen käytettiin teltoja sekä yksinkertaisia maakuoppaan sijoitettuja parakkeja. Jälkimmäisiä käytettiin myös ympärivuotisesti. Talviasuttava maakuoppaparakki rakennettiin siten, että maahan kaivettiin asumuksen pohjan kokoinen 0,5 - 1 metrin syvyinen kuoppa, johon rakennettiin puuriukurakenteinen harjakatto. Katto peitettiin oljilla ja turpeella. Katon yläosaan jätettiin valoaukot. Sisäänkäynti oli asumuksen päädyssä. Talvikäyttöön tarkoitettussa rakenteessa oli myös tulisija. Kuudelle hengelle tarkoitetun pienen asumuksen sisämitat olivat 3 x 4 metriä. Kookkaimmat maakuoppaparakit ovat olleet 10 x 30 metrin kokoisia.

Piirros maakuoppaparakin kattorakenteesta. Helsingin kaupunginmuseo.

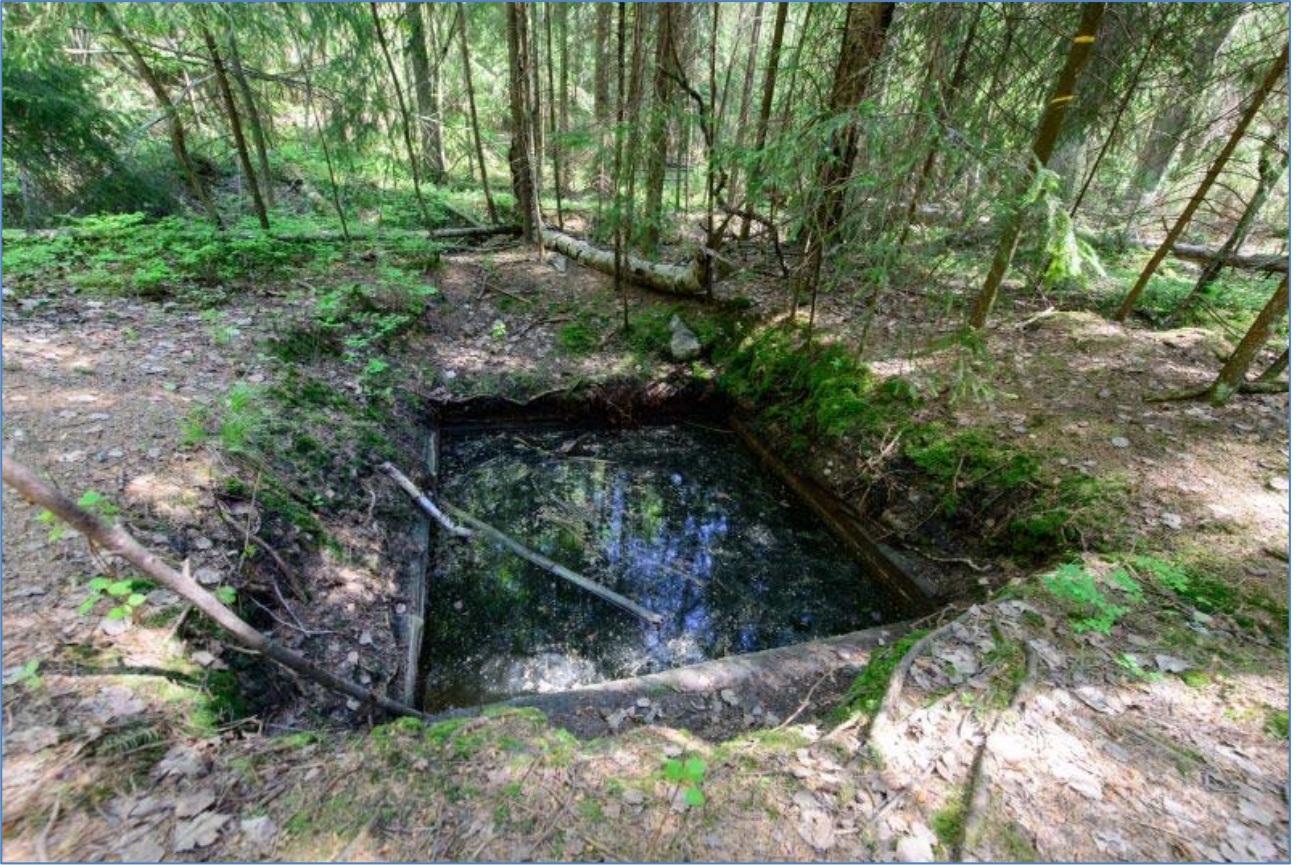
Linnoitteiden rakentamisen yhteydessä tehty hirsillä tuettu kaivo. Kohde I:kaivo, Vuosaari. Kuva: Museovirasto, Vesa Laulumaa 2014.
