INVENTOINTIRAPORTTI

KEMIÖNSAARI

Sunnanån ruukki

Rautaruukin alueen arkeologinen tarkkuusinventointi
29.–30.9.2014

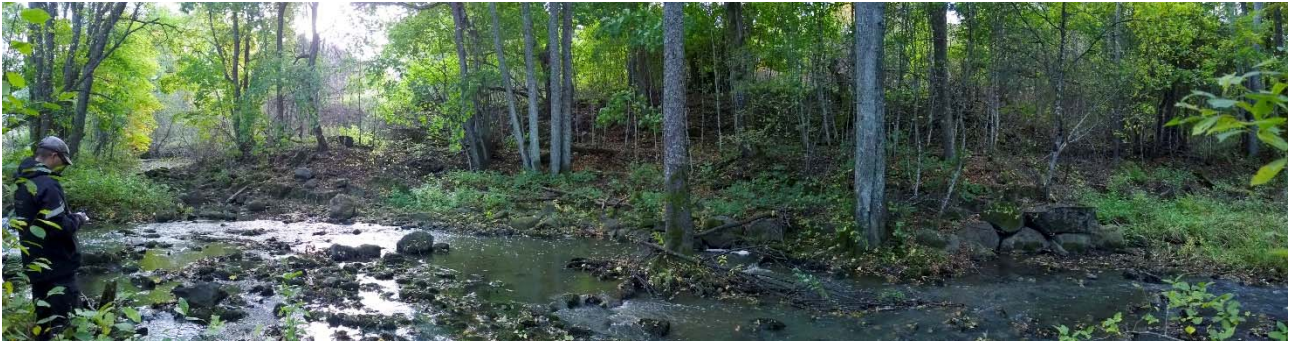
AKDG 3836:13. Panoraamakuva kohti ruukin jäänteitä joen etelärannalla, luoteesta. Kuvaaja: Satu Koivisto.

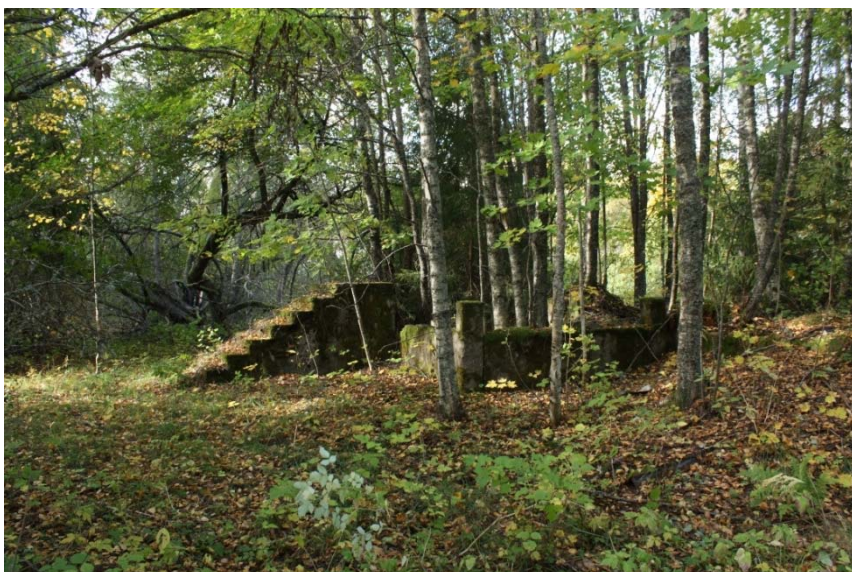
AKDG 3836:34. Sunnanån päärakennuksen raunio, idästä. Kuvaaja: Satu Koivisto.

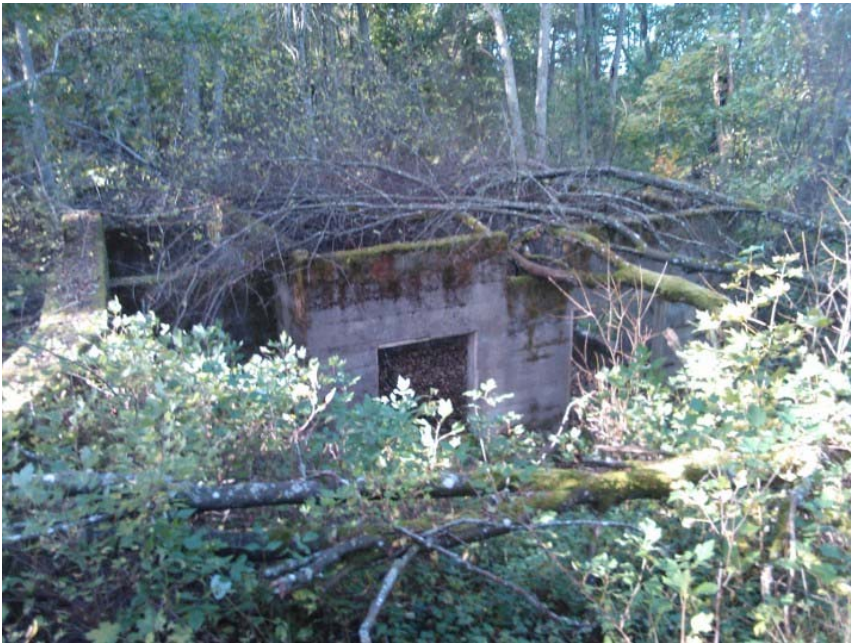
AKDG 3836:36. Raunioitunut voimalaitos joen pohjoisrannalla, pohjoisesta. Kuvaaja: Petro Pesonen.

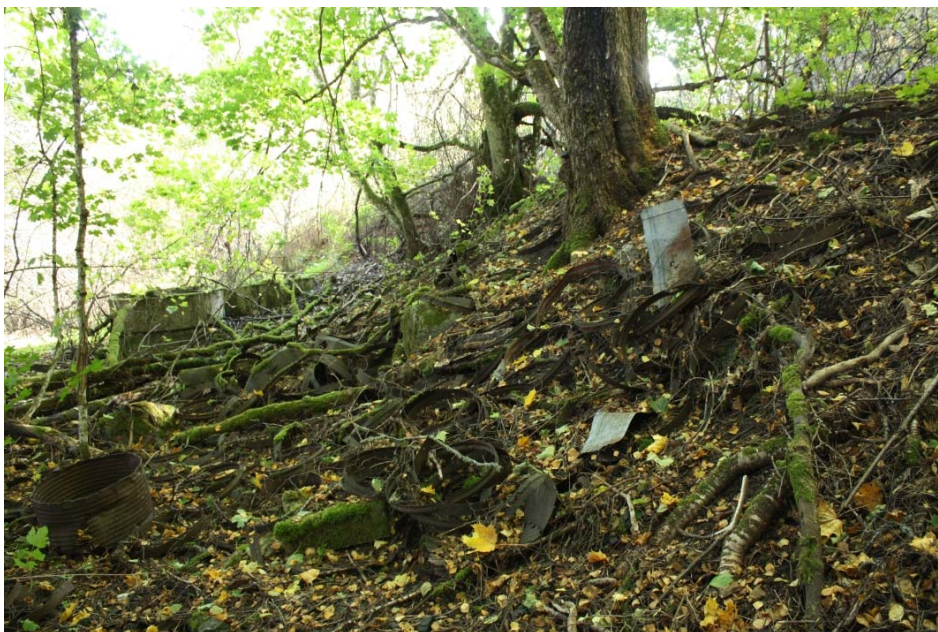
AKDG 3836:5. Romua rinteessä minkinrehutehtaan pohjoispuolella, pohjoisesta. Kuvaaja: Satu Koivisto.

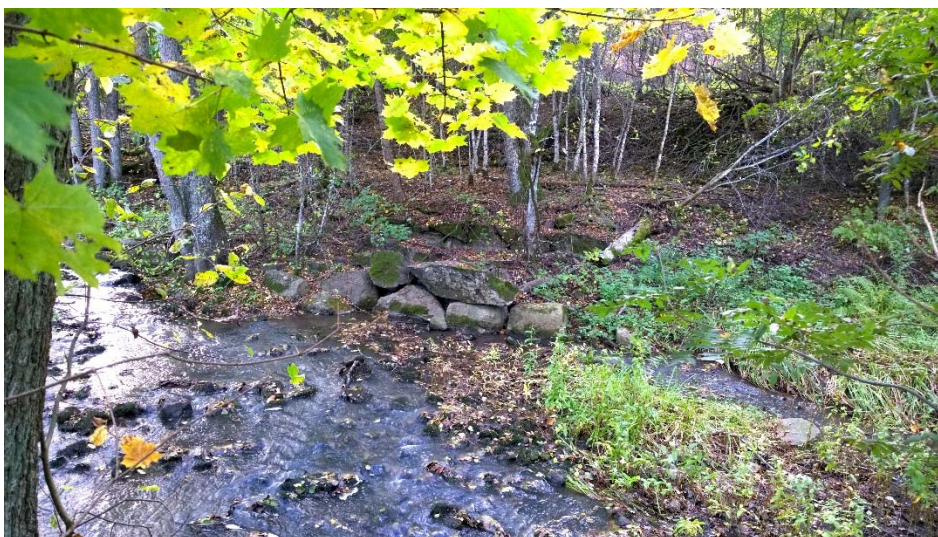
AKDG 3836:12. Kivimuuria joenpenkalla läntisemmän rakennusjäänteiden edustalla, pohjoisesta. Kuvaaja: Satu Koivisto.

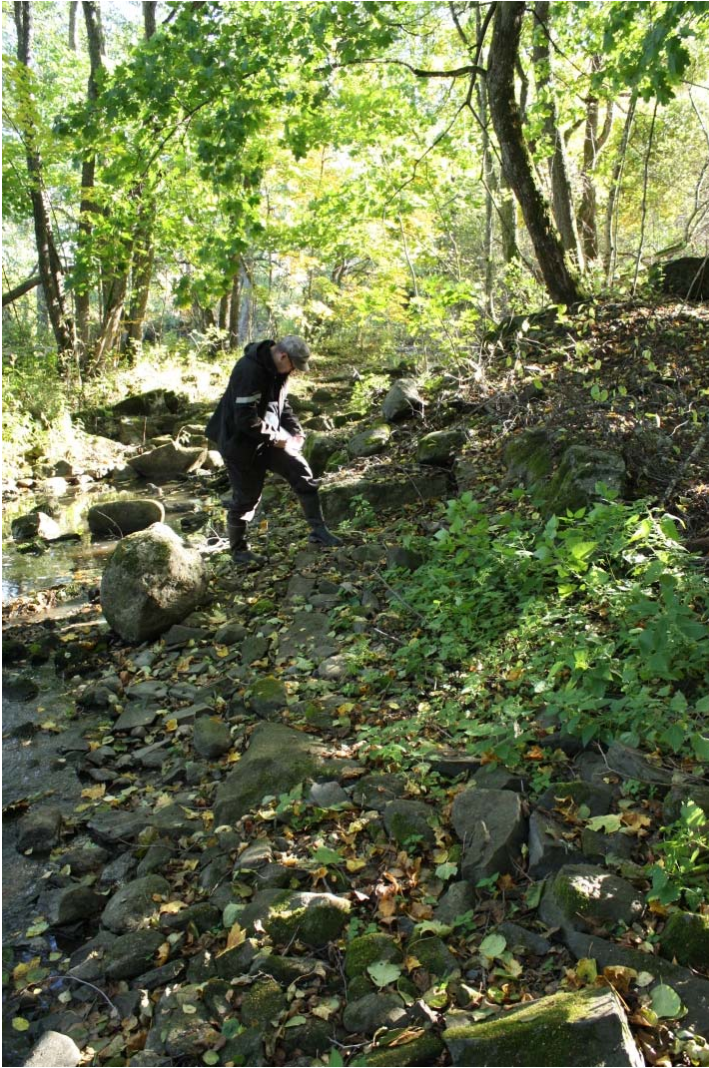
on romahtanut tai muuten epäselvästi erottuva. Itäisemmän rakennusjäänneksen edustalla joen rannan muurissa on kuonakasan alapuolella selvä nurkka.

AKDG 3836:16. P. Pesonen itäisemmän joenrannan rakennusjäänneksen kulmalla. Joenrannalle tehty kivipengerrys erottuu heikosti, lännestä. Kuvaaja: Satu Koivisto.

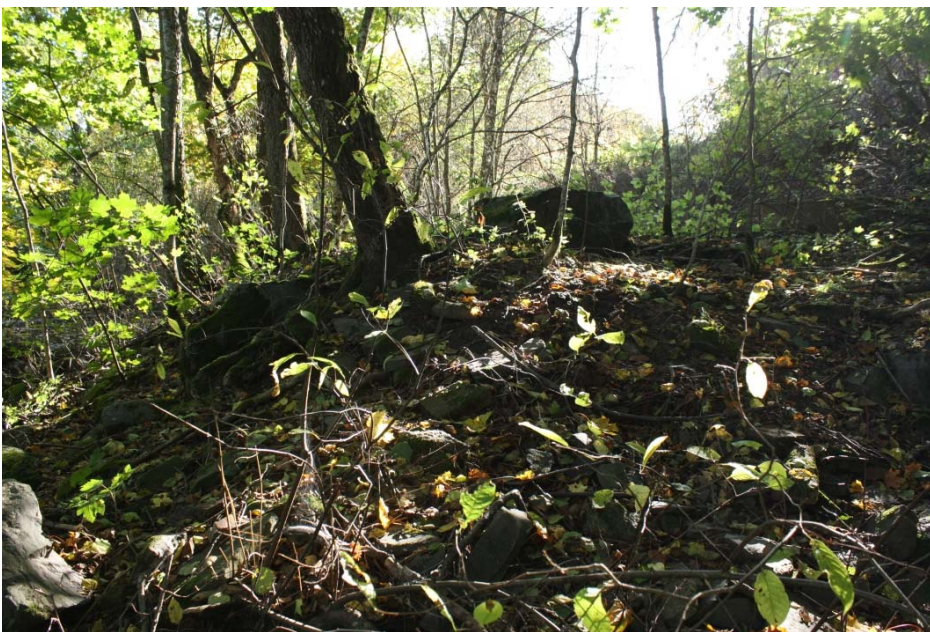
AKDG 3836:17. Kuonaja rakennusjättekasa itäisemmän rakennusjäänneksen kohdalla, lännestä. Kuvaaja: Satu Koivisto.

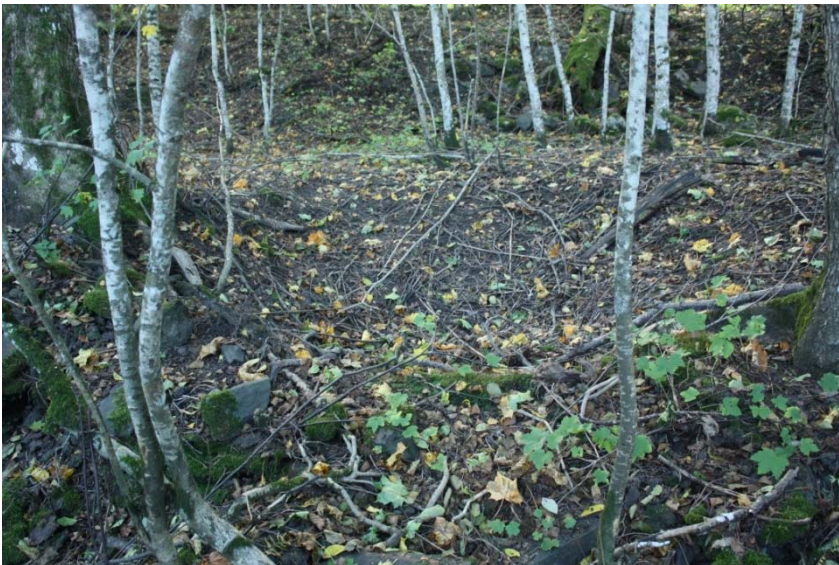
AKDG 3836:8. Kuoppa (kellari-kuoppa?), pohjoisesta. Kuvaaja: Satu Koivisto.

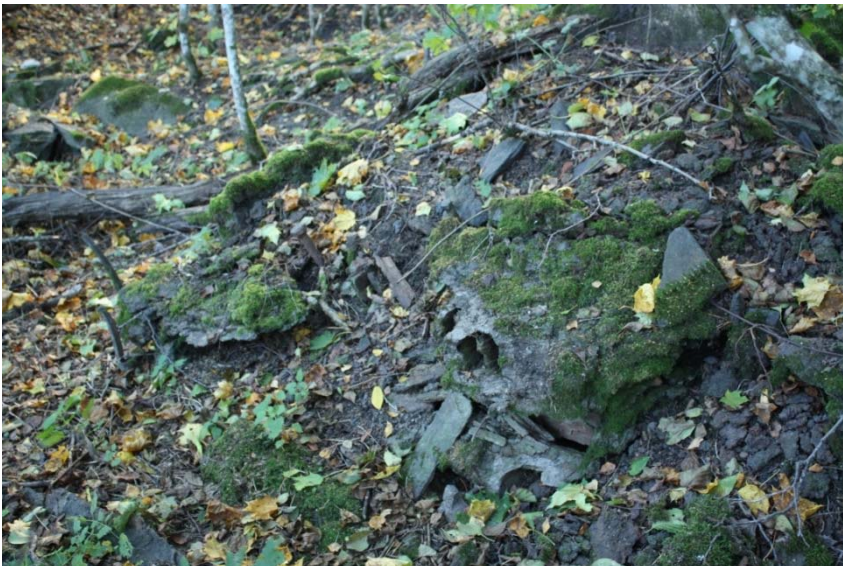
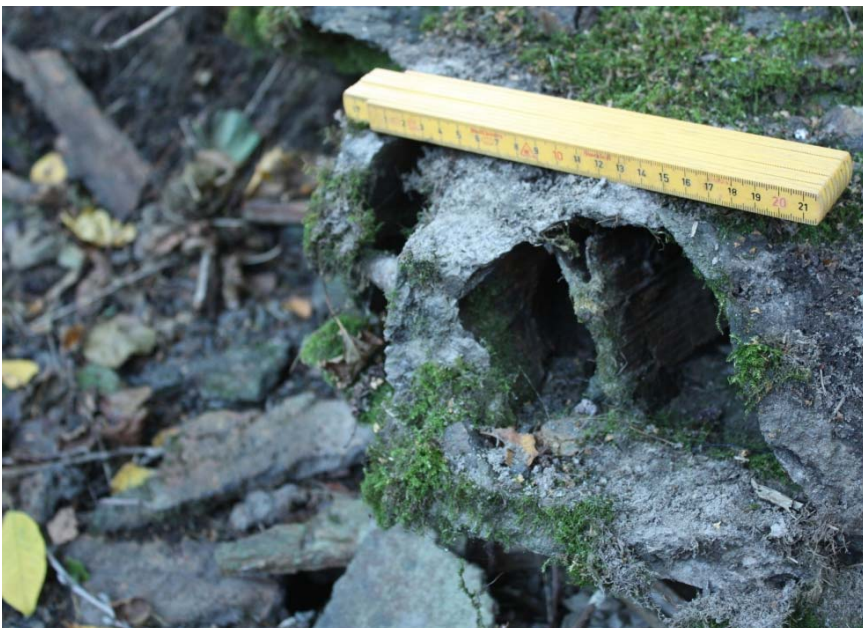
AKDG 3836:14. Kuonaantunut "putki" läntisemmän joenrannan rakennusjäänteiden koilliskulman tuntumassa, luoteesta. Kuvaaja: Satu Koivisto.

AKDG 3836:15. Kuonaantunut "putki" läntisemmän joenrannan rakennusjäänteiden koilliskulman tuntumassa. Kuvaaja: Satu Koivisto.

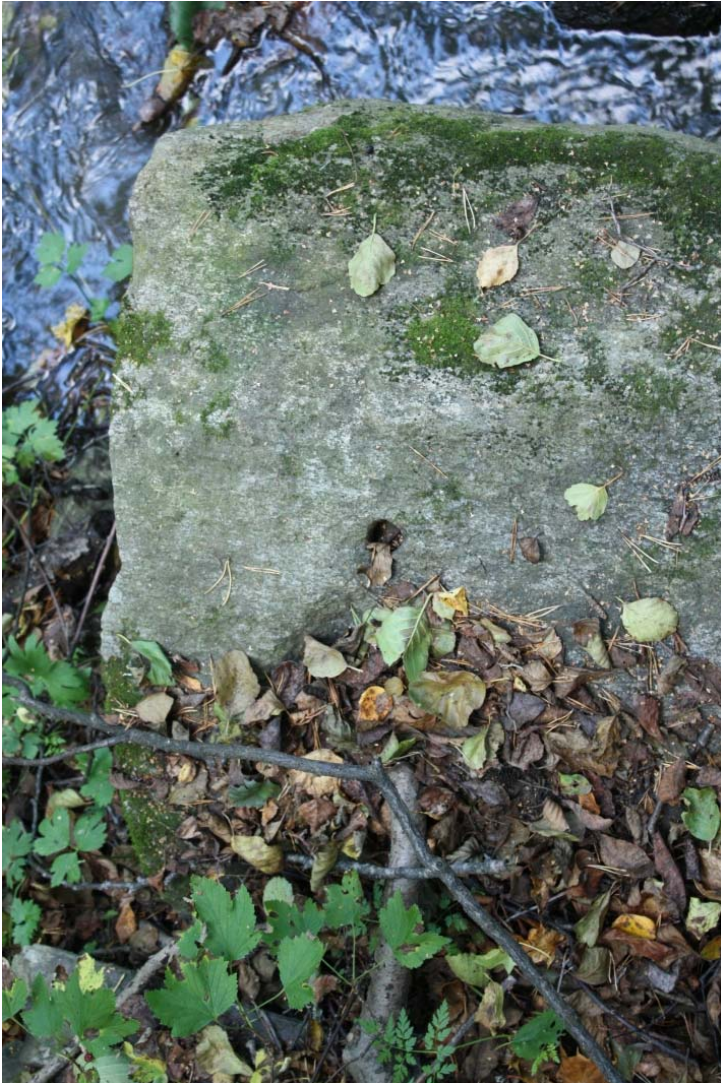
Tämän seinän ja joen rannan pengerryksen välissä on kolmisen metriä pitkä, n. 1,5 m leveä harmaakivimuuri. Rakennuksen ja tämän harmaakivimuurin välissä on noin 1,5 m leveä tasattu alue. Tämä on mainittu v. 1982 inventoinnissa nimellä ”voimakana”. Ainakin yhdessä isossa harmaakivessä on poranjalkia.

AKDG 3836:6. Porausjälki kivilohkareessa joen partaalla. Kuvaaja: Satu Koivisto.

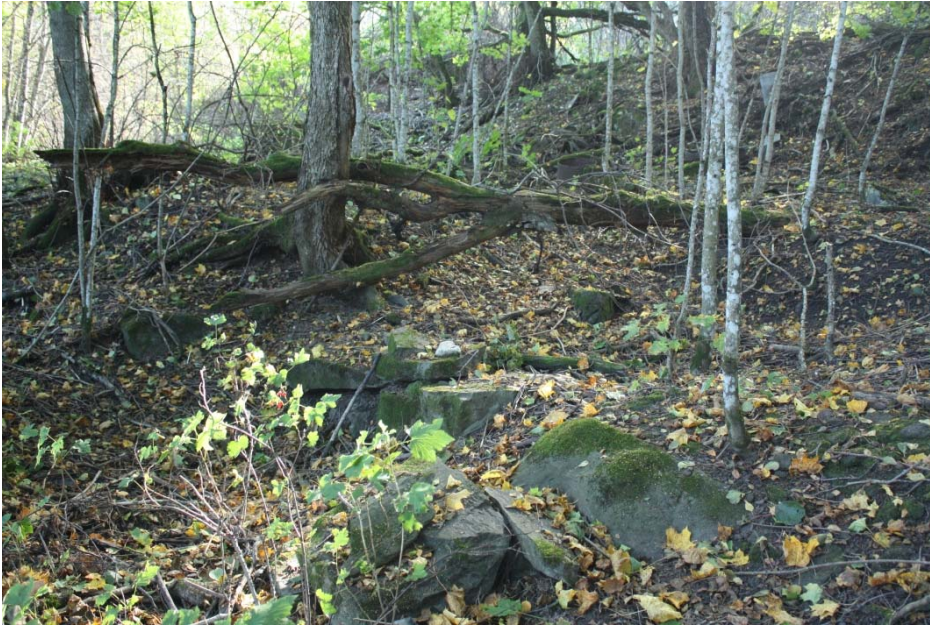
Tästä rakenteesta itään on epäselvää kivimuuria, jonka taustalla on muodoltaan hieman neliskulmainen kuoppa tai painanne jonka eteläreunalla on maavalli. Pohjoisreunassaan painanne rajoittuu em. epäselvään kivimuriin. Maa on kuopan sisällä paljastuneessa maassa mustaa ja multavaa, ja siinä erottuu tiliä, hiiliä, lasia, kuonaa ja fajanssia. Epäselvä kivimuri päättyy idän suunnassa kuonakasaan, jonka edustalla aivan joen rannassa on selvä harmaakivinurkka. Kuonakasan tausta on tasainen. Muurit, painanne ja kuonakasa muodostanevat toisen ruukkiin liittyvän rakennuksen pohjan.

AKDG 3836:7. Kuoppa, jonka pohjoisreunalla huonosti säilynyttä kivi-muuria, luoteesta. Kuvaaja: Satu Koivisto.

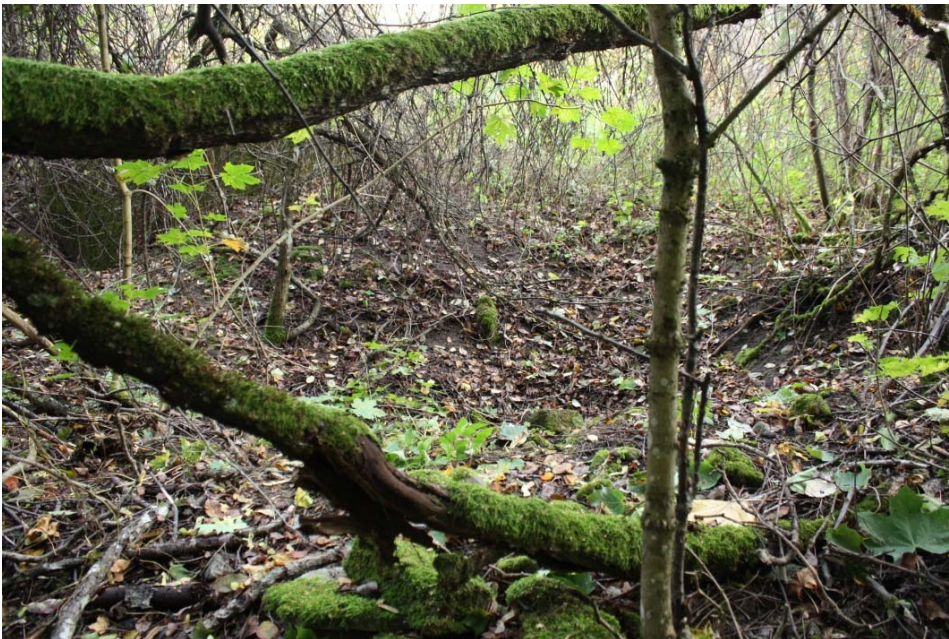
Vuoden 1982 tarkastukseen liittyvässä kartassa minkinrehutehtaan itäpään tasalle joenrantaan on merkitty ”rakennusten jälkiä”. Nyt täällä paikallistettiin vain yksi laajuudeltaan noin 4 x 3 metrin kokoinen kuoppa ylemmällä joenrannan tasanteella kuin em. rakennusjäänökset. Kuoppa on noin metrin syvyinen ja sen ympärillä on tiiltä, kiveä ja laastinpaloja. Kuoppa on muodoltaan soikeahko ja suppilomainen. Kuopan funktio ja ajoitus ovat epäselvät. Kuopan lähistöllä on neljä betonirenkaista tehtyä kaivoa.

AKDG 3836:3. Kuoppa minkinrehutehtaan pohjoispuolella, lähellä kaivoa, luoteesta. Kuvaaja: Satu Koivisto.

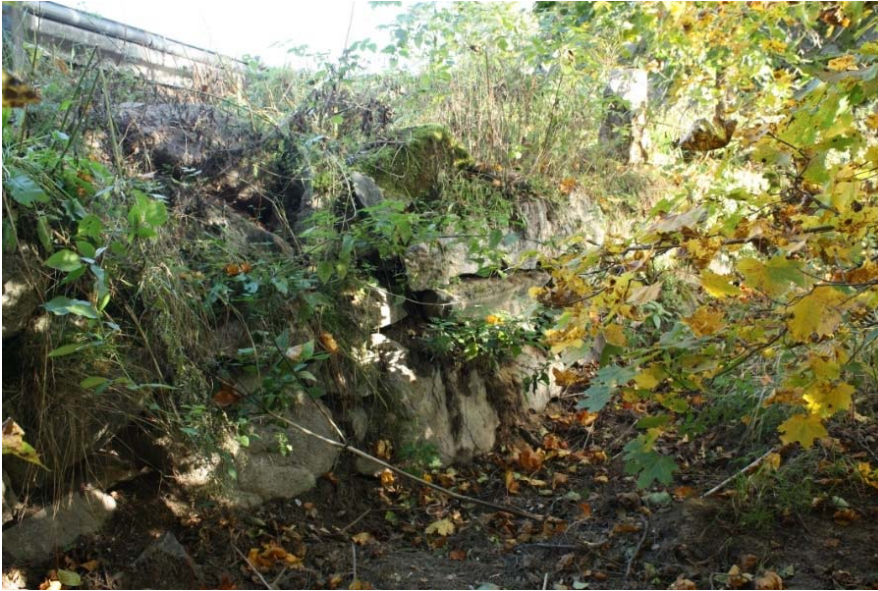
Sunnanån ylittävän sillan runko on tehty harmaakivistä. Joen pohjoisrannalla, sillan itämuurin alaosa poikkeaa muun rakenteen linjauksesta hieman. On mahdollista, että tämä osa olisi vielä perua ruukinpadosta, jonka mainitaan sijainneen todennäköisesti juuri nykyisen sillan kohdalla. Tätä muusta linjauksesta poikkeavaa muurausta on jäljellä noin 10–15 metrin matkalla. Vuonna 1766 piirretyllä kartalla jokeen on merkitty vesimyly, joka on saattanut olla jossain sillan tuntumassa. Vedessä, sillasta muutama metri itään, näkyy kivirivi virran poikki muodostaen aivan pienen kosken. Mahdollisesti tämä rakennelma liittyy jotenkin vanhaan myllyyn tai myöhempään ruukkitoimintaan.

AKDG 3836:29. Vanhan padon (?) muuria joen pohjoisrannalla, kaakosta. Kuvaaja: Satu Koivisto.

Inventoinnin perusteella tulevan uuden sillan ja tienoikaisun rakentamisalueelle ei ole jäämässä Sunnanån ruukkiin tai muihin kiinteisiin muinaisjäännöksiin liittyviä rakenteita. Lähin rakenne on mahdollinen patomuurin jäännös nykyisillan rakenteessa, mikä on otettava huomioon mikäli silta aiotaan purkaa.

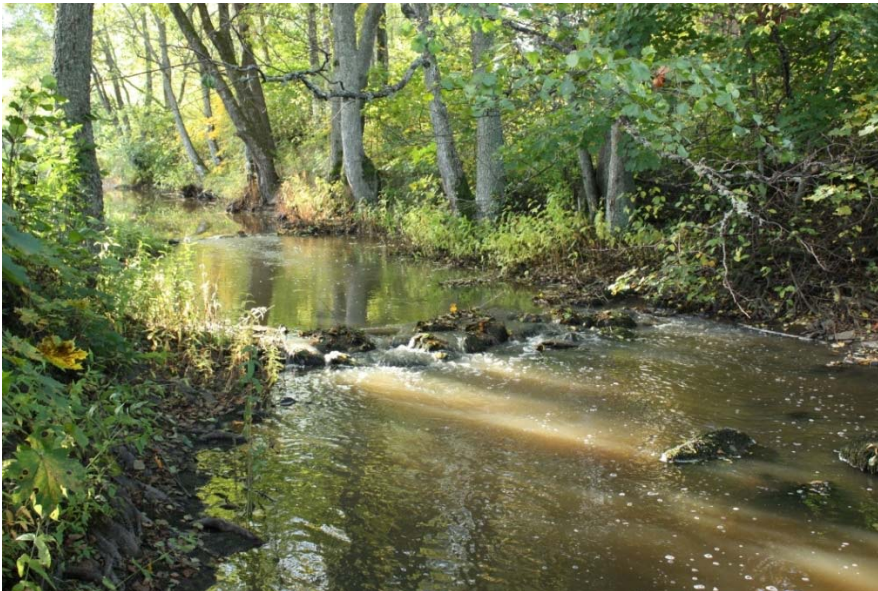
AKDG 3836:32. Mahdollinen keinotekoinen pato joessa, sillan kaakkoispuolella, pohjoisesta. Kuvaaja: Satu Koivisto.

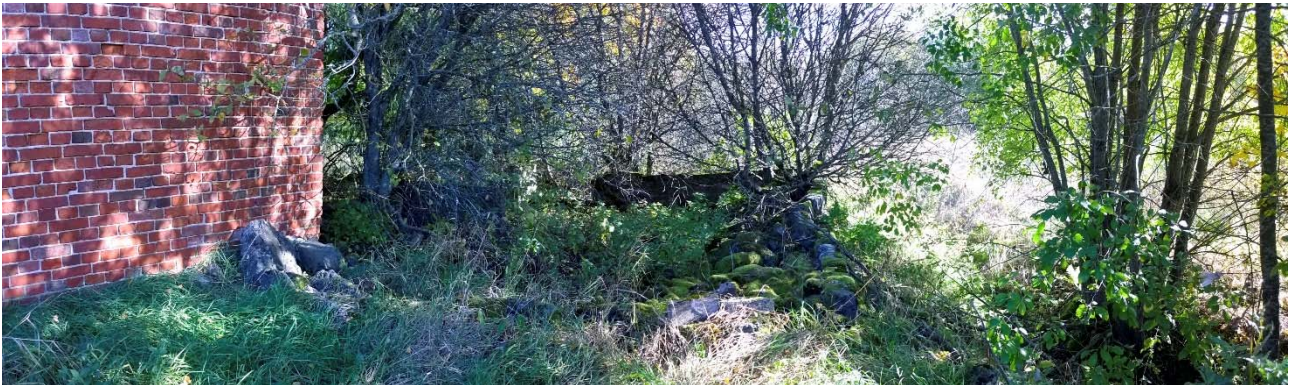
Ruukkiin kuuluvia rakennuksia ja rakennusjäänteitä on joen etelärannalla myös Skinnarvikintien itäpuolella. Täällä on säilynyt punatiilinen, alkuaan pajaksi rakennettu talo, mitoiltaan 20 x 8 m. Talo on viimeksi toiminut sisällä olevista karsinoista päätellen eläinsuojana. Punatiilitaloon liittyy sen kaakkoisnurkalla ollut betonipe- rustainen ja ainakin alaosiltaan kuonaharkkoista ("slagitiili") rakennetun talon perustus, joka on kooltaan noin 10 x 10 metriä. Tällaisia kuonaharkkoista rakennettuja uunirakennuksia on nähtävillä mm. Taalintehtaan mu- seolla. Seinissä on kuonaharkkojen lisäksi käytetty sementistä valettuja tiiliä. Kuonaharkkoja on paikoin ete- läseinustalla vielä kolme harkkokertaa jäljellä. Kivijalan sisällä on erotettavissa tiilillä tehtyjen huonejakojen perustuksia ja kivijalan pohjoisreunassa on vielä noin 4 x 3 metrin laajuinen tiilimuurattu kellari.

AKDG 3836:21. Kuonaharkkoista ja tiilistä rakennetun talon perustukset tiilirakennuksen kulmalla, lounaasta. Kuvaaja: Satu Koivisto.

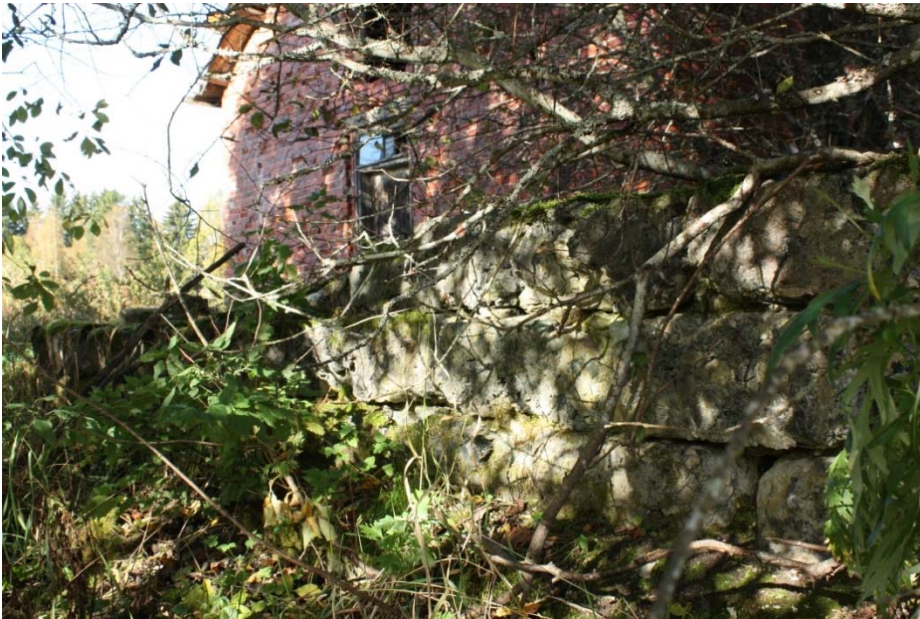
AKDG 3836:22. Edustalla kuonaharkkoista tehdyn rakennuksen kivijalka, taustalla tiilirakennus, joka on viimeksi toiminut eläinsuojana, kaakosta. Kuvaaja: Satu Koivisto.

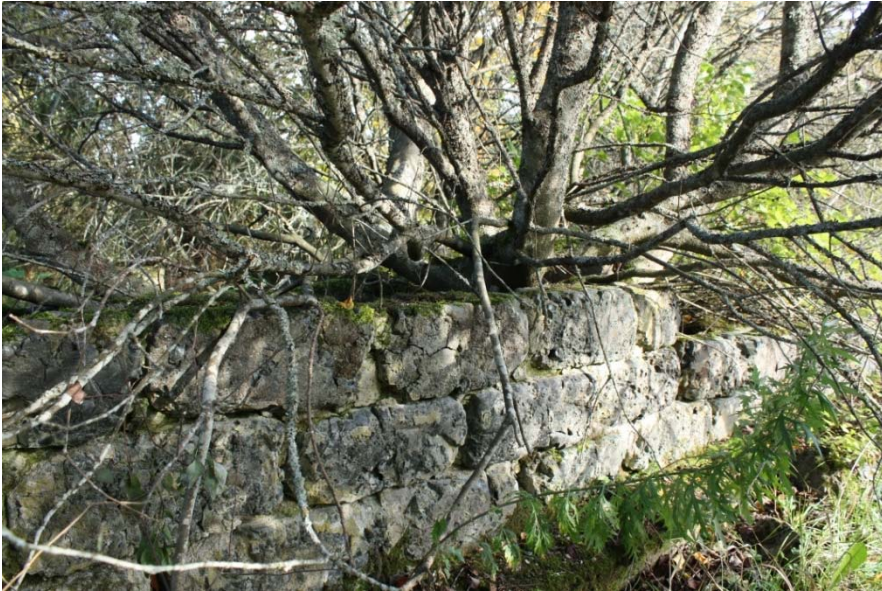
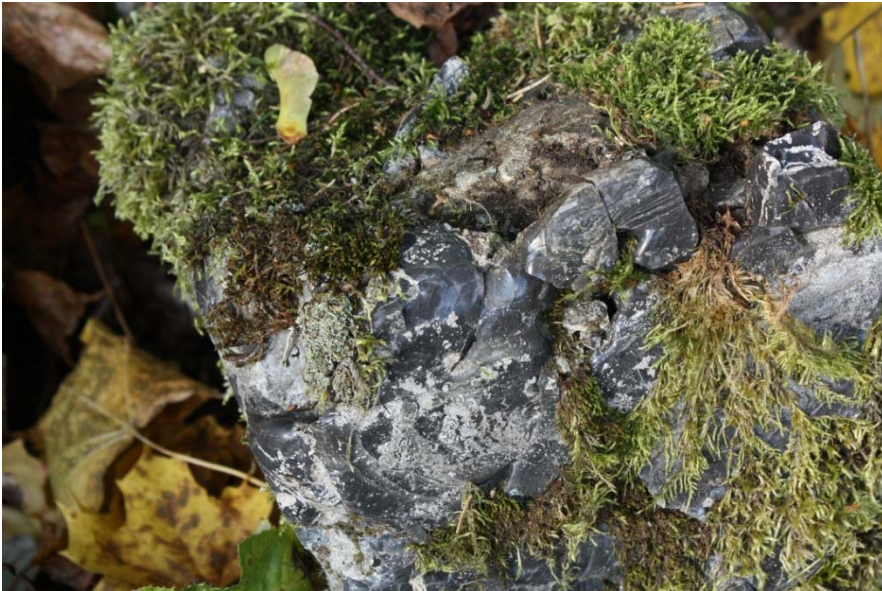
AKDG 3836:23. Kuonaharkkoja puretun talon kivijalassa, etelästä. Kuvaaja: Satu Koivisto.

AKDG 3836:24. Kuonaharkkoja puretun talon kivijalassa. Kuvaaja: Satu Koivisto.

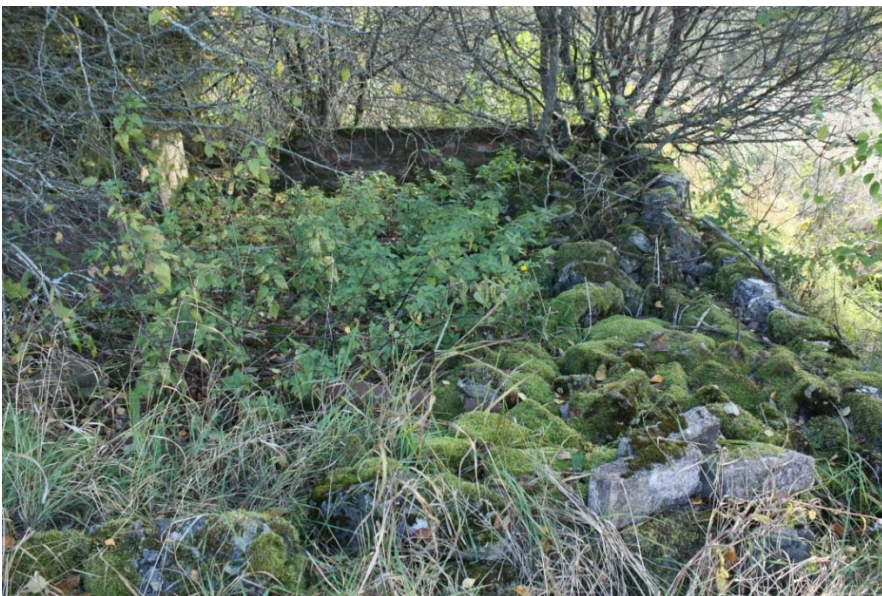
AKDG 3836:25. Kuonaharkkorakennuksen sisäosaa, kaakosta. Kuvaaja: Satu Koivisto.

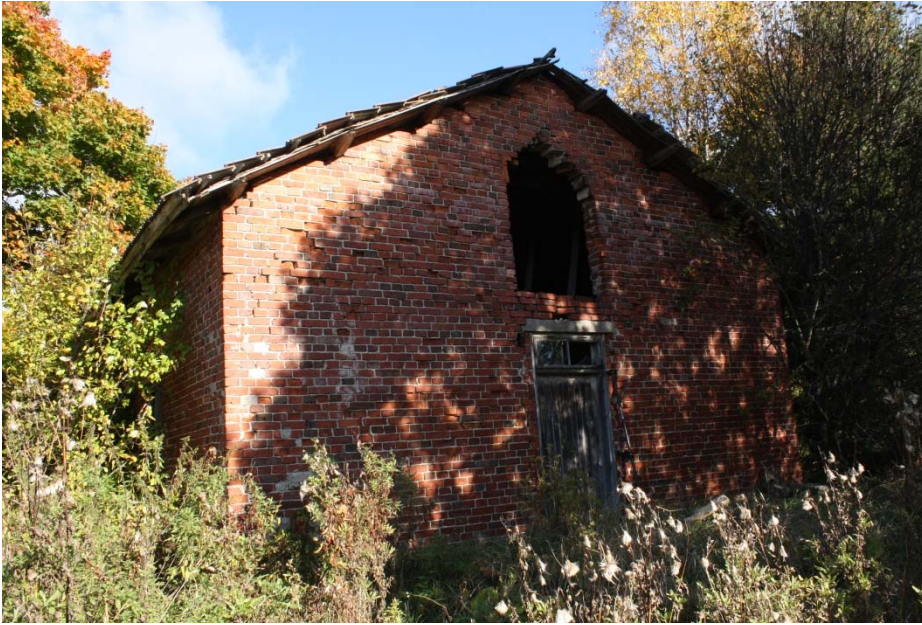
AKDG 3836:26. Tiilirakennus, toiminut viimeksi eläinsuojana, lounaasta. Kuvaaja: Satu Koivisto.

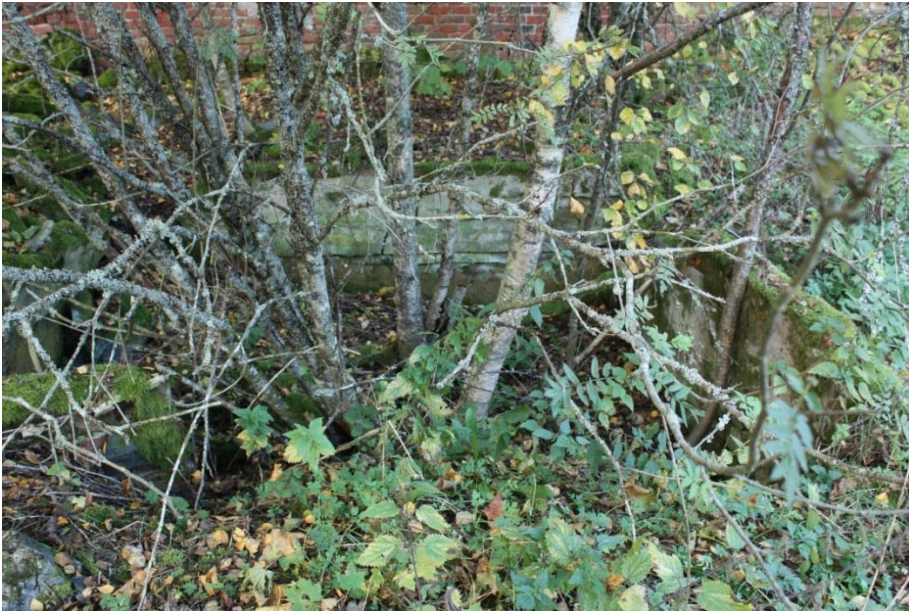
AKDG 3836:27. Tiilistä muurattu kellari kuonaharkkorakennuksen pohjoisseinällä, itäkoillisesta. Kuvaaja: Satu Koivisto.

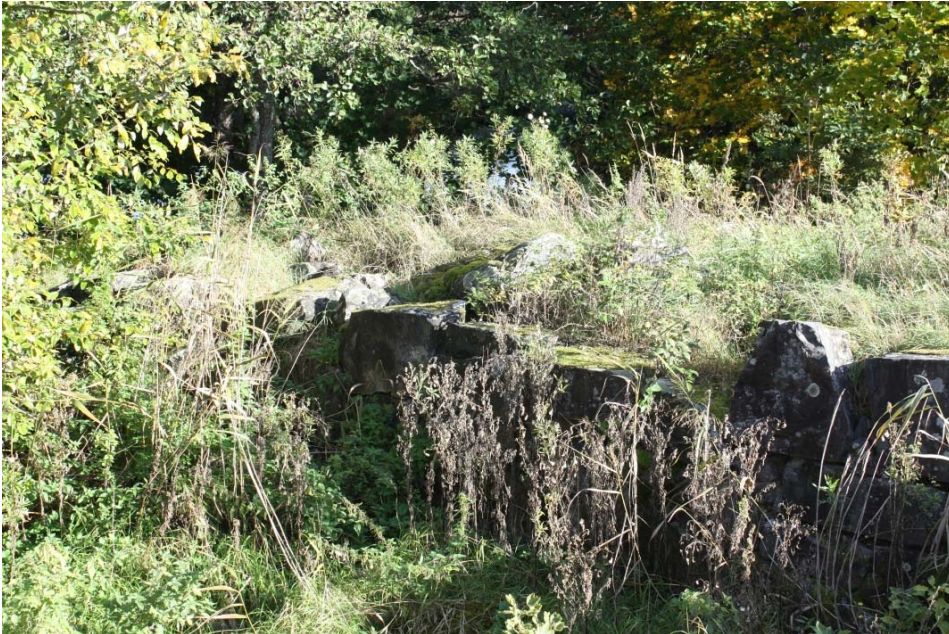
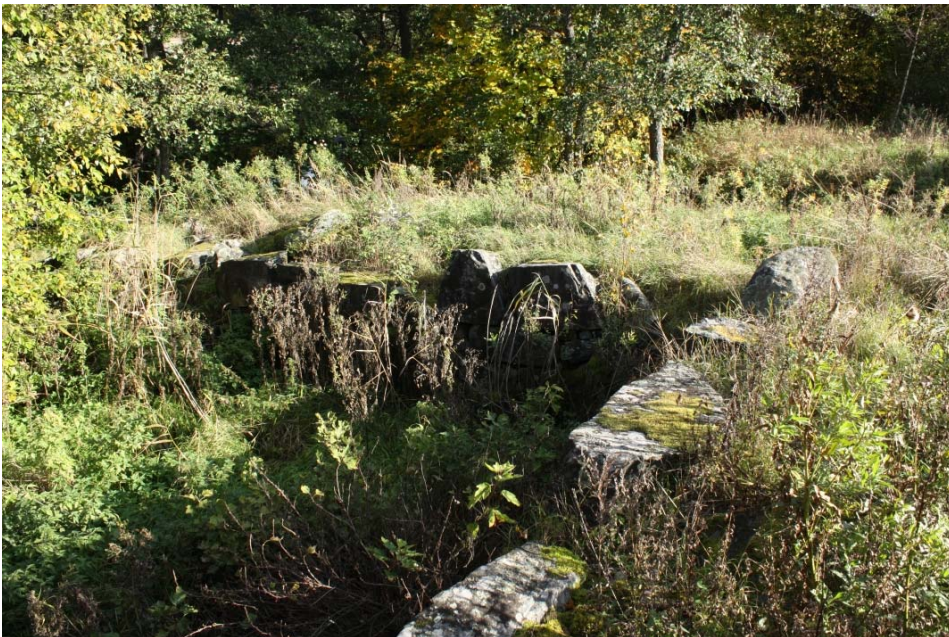
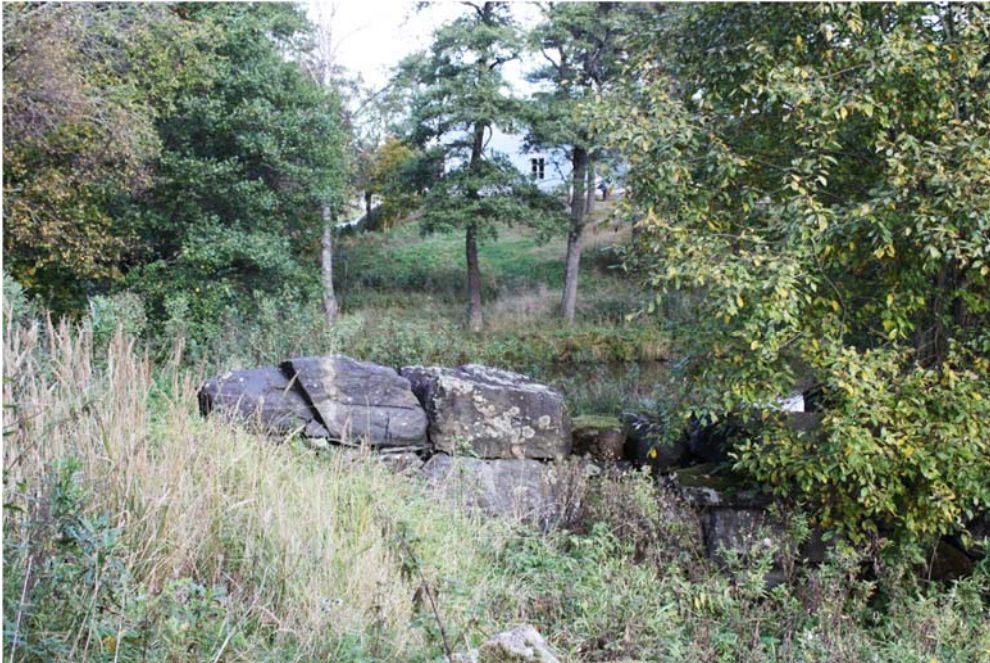
Toinen Skinnarvikintien itäpuolella havaittu rakenne on harmaakivistä muuratun suuren, n. 10 x 10 m kokoisen rakennuksen perustus lähes välittömästi edellisen rakennuksen koillispuolella – rakennuksilla on ollut väliä vain noin kolme metriä. Jykevät kivimuurit reunustavat syvää kuoppaa lähes joen penkalla. 0,5–1 m kokoisia kiviä on perustassa jäljellä vielä 3–4 kivikertaa ja joissakin kivissä on erotettavissa poranjalkiä.

*AKDG 3836:18.
Harmaakivistä
muuratun raken-
nuksen kivijalkaa,
etelästä. Kuvaaja:
Satu Koivisto.*

*AKDG 3836:19.
Harmaakivistä
muuratun raken-
nuksen kivijalkaa,
lounaasta. Kuvaaja:
Satu Koivisto.*

AKDG 3836:20.
Harmaakivistä
muuratun raken-
nuksen kivijalka
joen partaalla,
taustalla joen poh-
joispuolella oleva
omakotitalo, ete-
lästä. Kuvaaja: Satu
Koivisto.

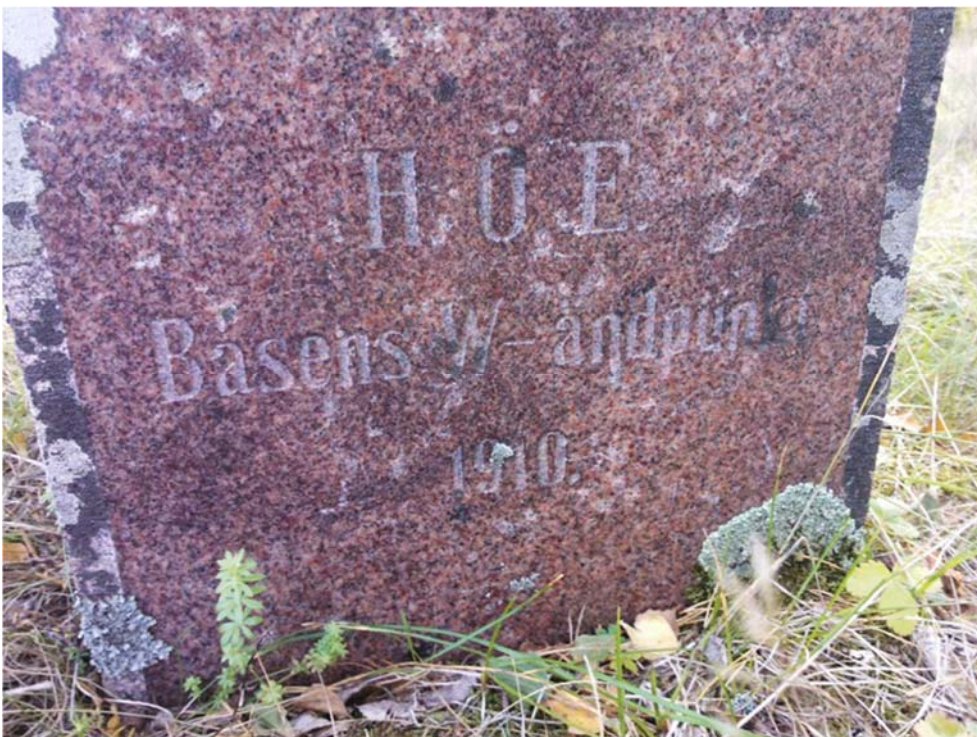
AKDG 3836:35.
Muistomerkki joen
pohjoisrannalla,
"H.Ö.E. Basens W-
ändnung 1910."
Sama teksti on myös
venäjäksi kiven toi-
sella puolella. Ku-
vaaja: Petro Pes-
onen.
