TUTKIMUSRAPORTTI

Otto Karhin puisto

Kaapeli- ja viemärikaivantojen arkeologinen valvonta

21.7.-1.8.2014

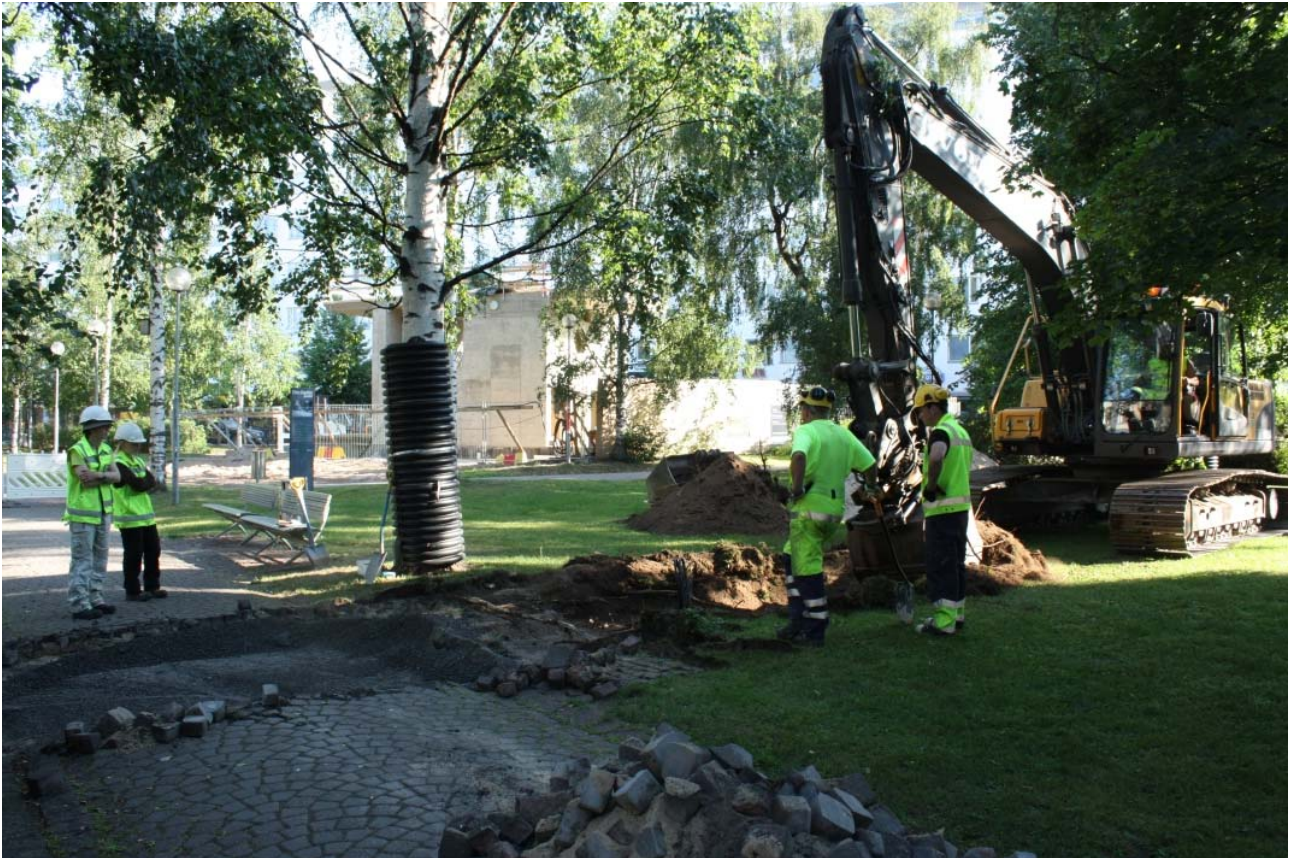
AKDG 3901:3

Kansikuva: AKDG 3901:3. Kaivua linjauksen lounaispäässä, kaakosta. Kuvaaja: Petro Pesonen.

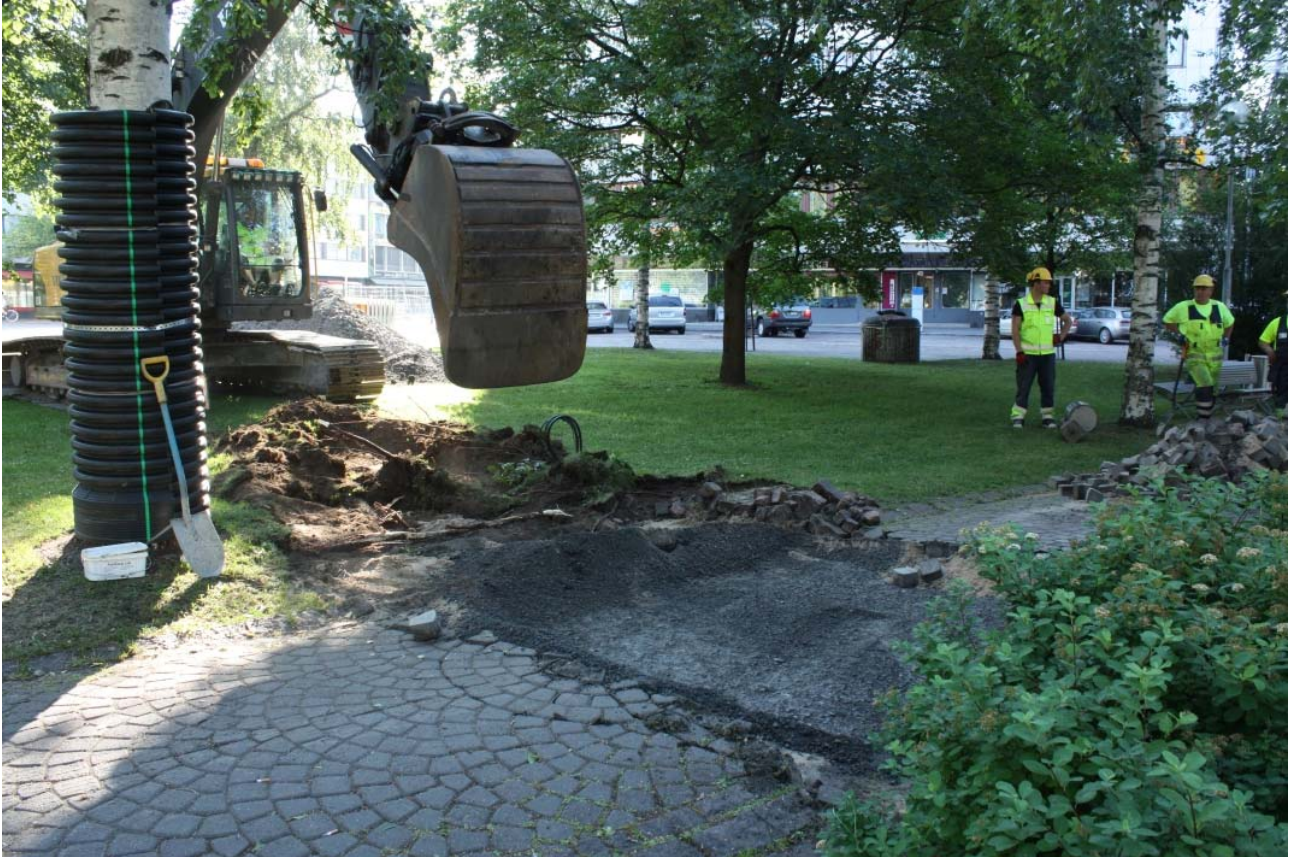
AKDG 3901:1. Kaivua aloitetaan poistamalla katukiveystä Kaupunginojan läheltä linjauksen lounaispäässä. Kuvattu lounaasta. Kuvaaja: Petro Pesonen.

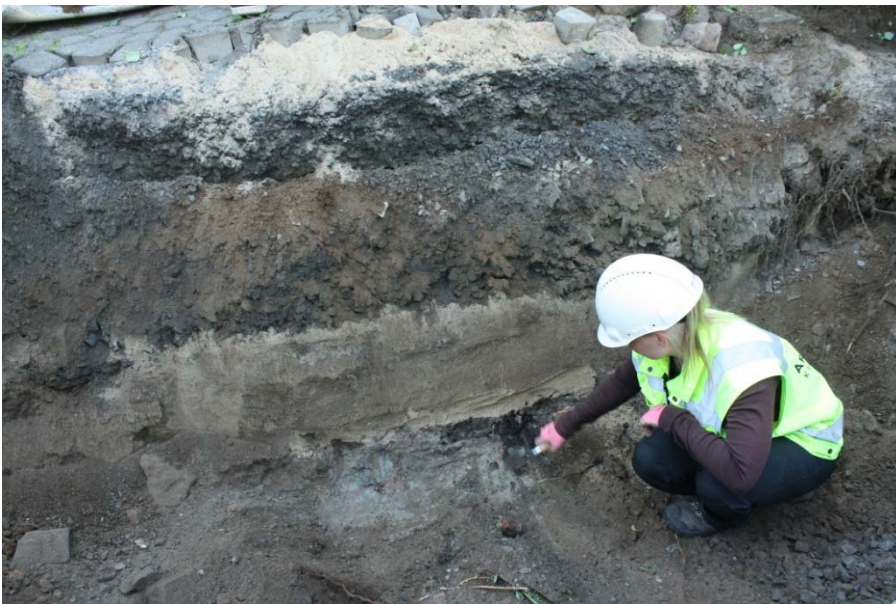
AKDG 3901:4. Terhi Taipaleenmäki tutkii hiilikerrosta linjauksen lounaispäässä, luoteesta. Kuvaaja: Petro Pesonen.

Purkukerros jatkui lähes kauttaaltaan erittäin syvälle, jopa 1,4 metrin syvyyteen, eikä sen alapuolella yhtä poikkeusta lukuun ottamatta ollut muuta kuin puhdasta pohjahiekkaa. Tämä poikkeus oli aivan Kaupungin-ojan laidalla, kävelytien alla n. 1,7 metrin syvyydessä säilynyt palokerros, jossa oli hiilensekaista palanutta hiekkaa ainakin 20 cm paksuudelta. Putken kaivussyvyys ei yltänyt niin syvälle, että kerroksen pohjan syvyyttä olisi voitu mitata. Tämä ilmeisesti v. 1822 palosta peräisin oleva kerros jatkui ainakin paikoitellen kävelytien kohdalta Kaupungin-ojan partaalle saakka eli sitä oli havaittavissa noin kolmen metrin matkalla. Tässäkin kerroksessa oli jonkin verran tiiliä ja ikkunalasiasia. Kerrokseen yläpintaan liittyi kävelytien kohdalla kaksi isompaa, 20-30 cm halkaisijaltaan olevaa kiveä. Näistä on kuitenkin mahdotonta sanoa, ovatko ne kuuluneet johonkin rakenteeseen. Sellaisiin tulkintoihin kaivetun alueen laajuus ja kaivutapa eivät anna edellytyksiä.

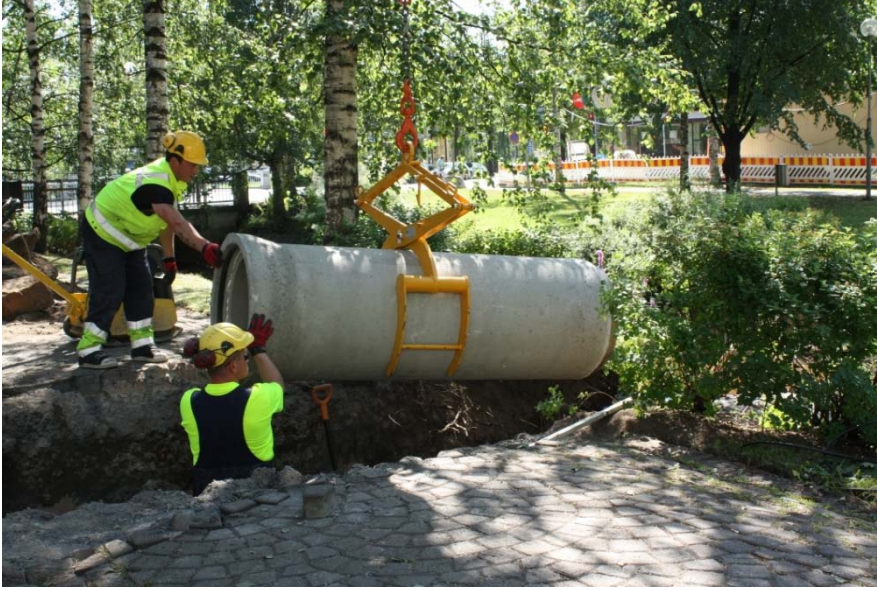
AKDG 3901:6. Hulevesiputkea asennetaan paikalleen Kaupunginojan varteen, luoteesta. Kuvaaja: Petro Pesonen.

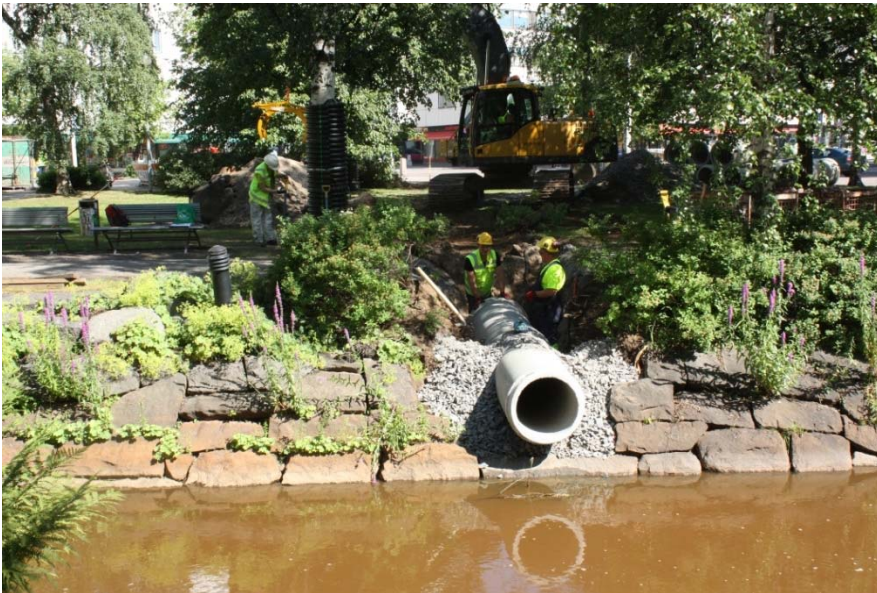
AKDG 3901:7. Hulevesiputki asennettuna, edustalla kaupunginoja, lounaasta. Kuvaaja: Petro Pesonen.

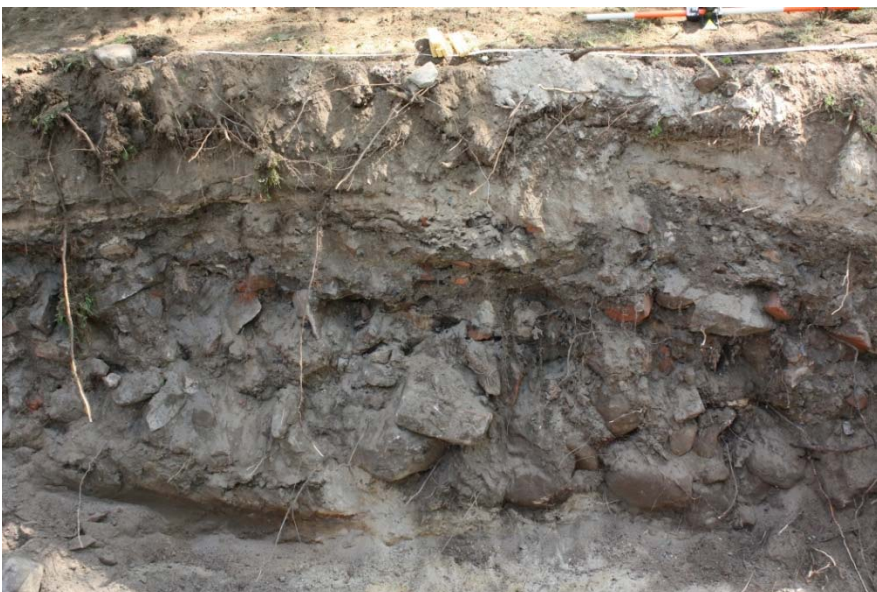
AKDG 3901:8. Purkukerrosta ojan seinämässä pintamullan alla, luoteesta. Kuvaaja: Petro Pesonen.

Alueella ei havaittu mitään säilyneitä rakenteiden jäännöksiä eikä varsinaista kulttuurikerrosta. Hallitsevin elementti oli paikoin erittäin paksu tiilimurskaa sisältänyt purkukerros. Esimerkiksi sähkökaapelikaivannon itäpuolella kerrosjärjestys oli seuraava: ylimpänä 35 cm ruokamultaa, sitten vaalean hienon hiekan täytekerros 4-5 cm, jonka alapuolella alle 1 cm:n paksuinen maatuneen puuoskan kerros, jonka alapuolella oli 80 cm paksu kiviä, hiiliä ja tiiliä sisältänyt purkukerros jonka jälkeen tuli puhdas pohjahiekka. Uusikadun allttavan kaivannon puistonpuoleisella reunalla kerrosjärjestys oli seuraava: pinnalla nupukiveys, sitten asfaltti, sen alapuolella 50-60 cm paksu purkukerros, jonka alla puolestaan 40-50 cm kerros puhdasta rakennushiekkaa

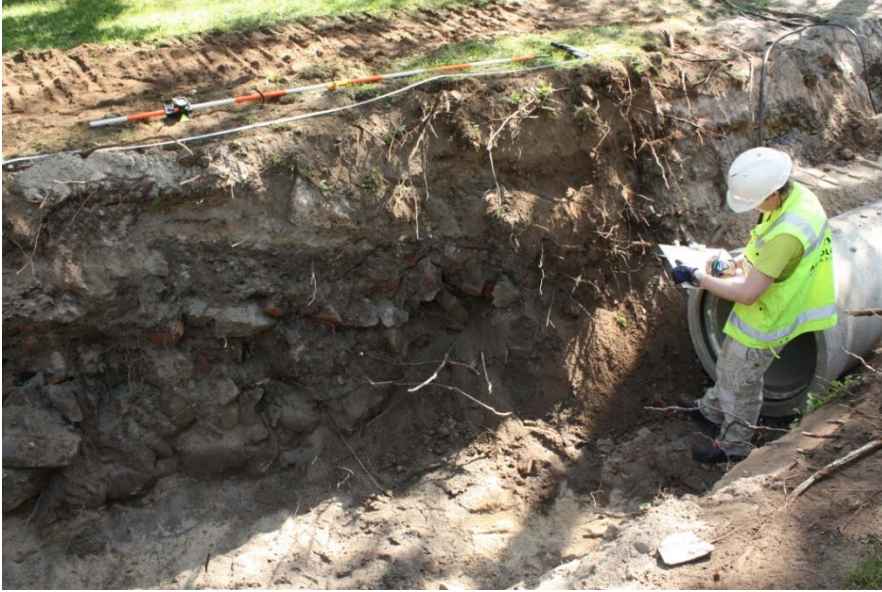
*AKDG 3901:9. Johanna Seppä dokumentoi purkukerros-
paksuutta, luoteesta.
Kuvaaja: Petro Pesonen.*

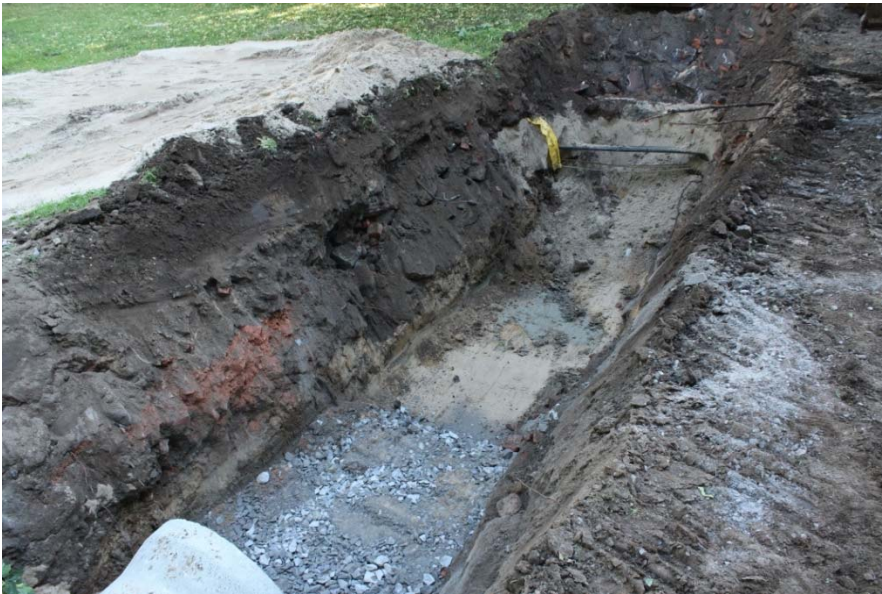
*AKDG 3901:10. Hulevesiput-
ken asennustapa, kaakosta.
Kuvaaja: Petro Pesonen.*

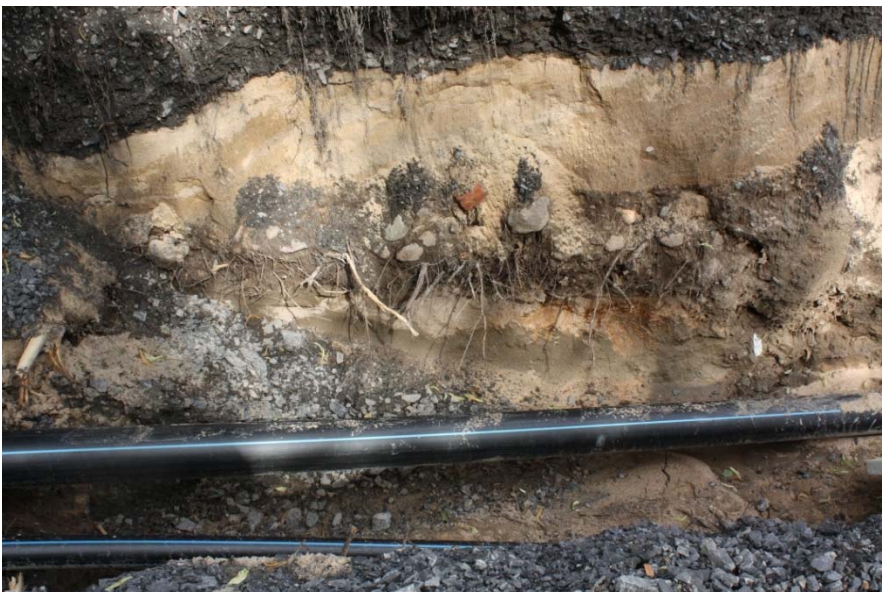
*AKDG 3901:15. Puiston poh-
joislaidan kaivannon profii-
lissa on pintamullan alla
paksu hiekkakerros, sitten
purkukerros ja alla puhdas
pohjahiekka, lounaasta. Ku-
vaaja: Petro Pesonen.*

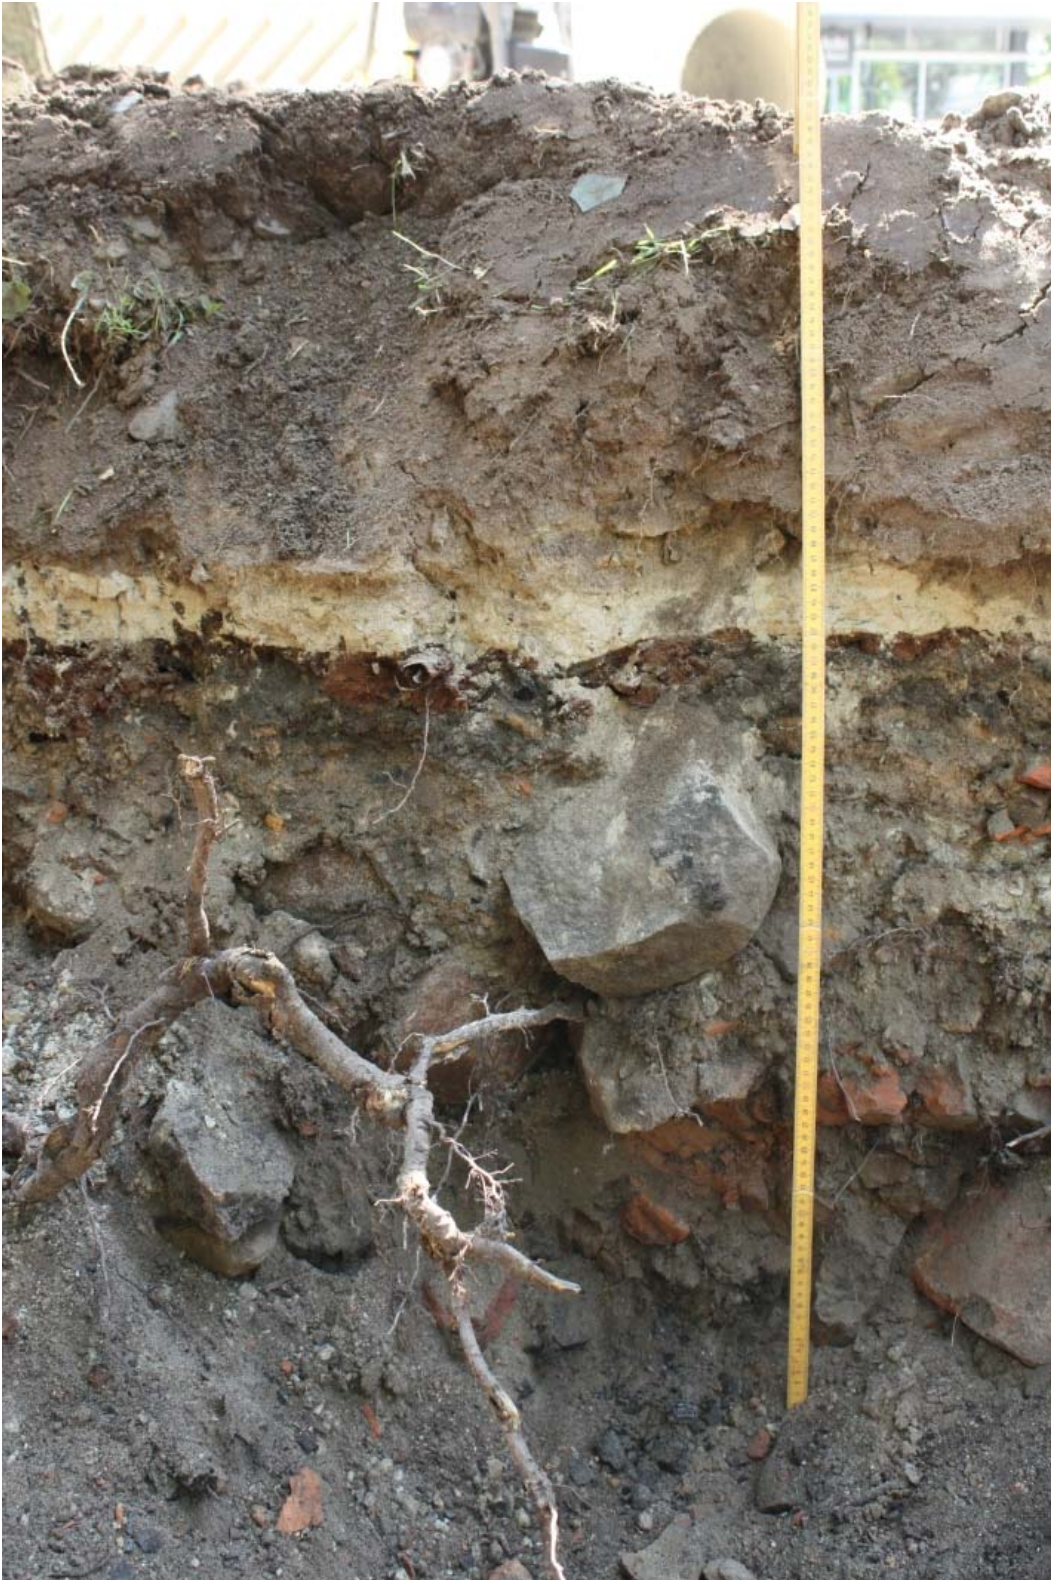
AKDG 3901:11. Sähkökaapelin koillispuolen kerrosjärjestys, jossa ruokamullan alla ohut kerros keltaista hiekkaa, sitten maatuneen puuroskan kerros ja purkukerros puhtaan pohjamaan päällä, kaakosta. Kuvaaja: Petro Pesonen.

ja sen alla pohjasavi. Täällä oli vanha viemäriputki noin 2,3 metrin syvyydessä. Tästä hieman länteen, hissi-kuilulle suuntautuvan kaivannon kohdalla kerrosjärjestys oli taas hieman erilainen: pinnalla asfalttia ja kivi-mursketta 30 cm, sitten rakennushiekkaa 20 cm, purkukerros 80 cm, ohut keltainen hiekka n. 10 cm ja tämän alapuolella uusi pienuksen tiilimurskan hiilinen kerros, jossa oli myös maaton turvetta. Tämän paksuudeltaan n. 50 cm olevan kerroksen alla oli pohjasavi.
