HELSINKI

Suomenlinna Lonna

Historiallisen kohteen konekaivun arkeologinen valvonta

16.–18.6, 24.6 ja 3.–4.11.2014

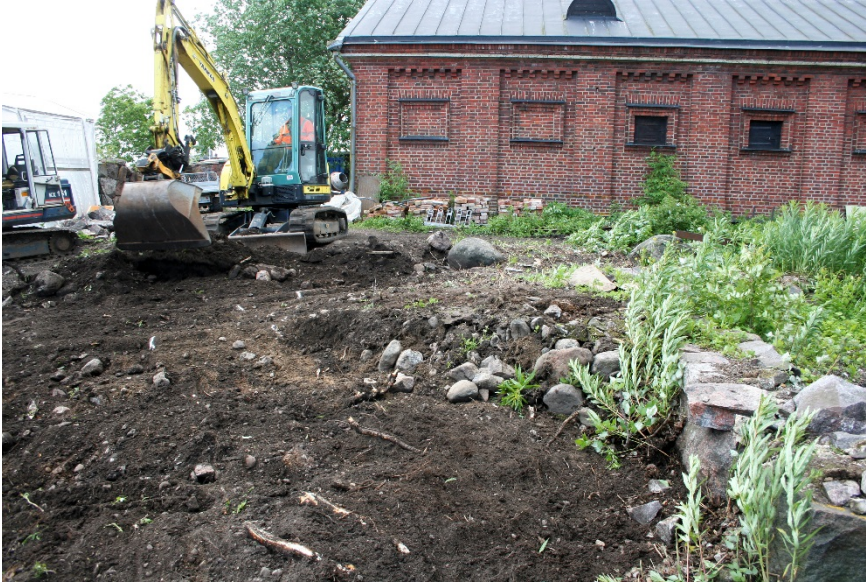
AKDG 3919:3. Vanhan kivijalan pohjoisreunalta paljastunutta ramppia, lännestä. Kuvaaja: Satu Koivisto.

Kaivutyöt aloitettiin kuorimalla maan pintaa kivijalan pohjois-/luoteispäästä sen ulkopuolelta n. 60 cm syvyyteen asti. Täältä paljastui kivijalkaan liittyvä matala mukulakivistä ladottu 50 cm korkea pohjoiseen laskeva ramppi, joka oli noin 2,5 m leveä ja 3–3,5 m pitkä. Ramppi oli reunustettu isommilla kivillä ja täytetty pikkukivillä, pohjoisreunan kulmissa oli isoimmat kivet. Mukulakiveyksen alla oli vaaleaa, puhdasta hiekkaa. Ramppi jäi paikoilleen. Luoteiskulman kaivualueella oli täytemaasoran alla, kaivetun alueen länsiosassa, halkaisijaltaan noin 80–100 cm:n kokoinen, maan pinnasta n. 50 cm:n syvyyteen suippeneva kuoppa. Kuopassa oli tummaa hieman savensekaista, rasvaista ja pahanhajuista maata sisältäen kumimaista ainetta ja puoliksi maatuneita lehtiä sekä yhden taotun naulan. Pohjamaa oli hienoa vaaleaa hietaa/hiekkaa. Kaivetun alueen laajuus oli n. 58 m².

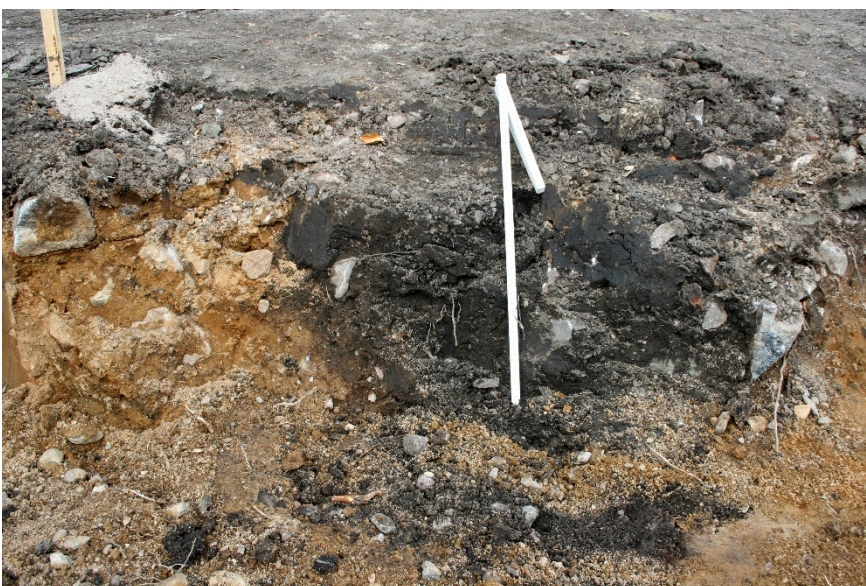
*AKDG 3919:9. Täytemaasoran alla ollut musta kuoppa juhla-
lavan luoteisosassa. Kuvaaja: Satu Koivisto.*

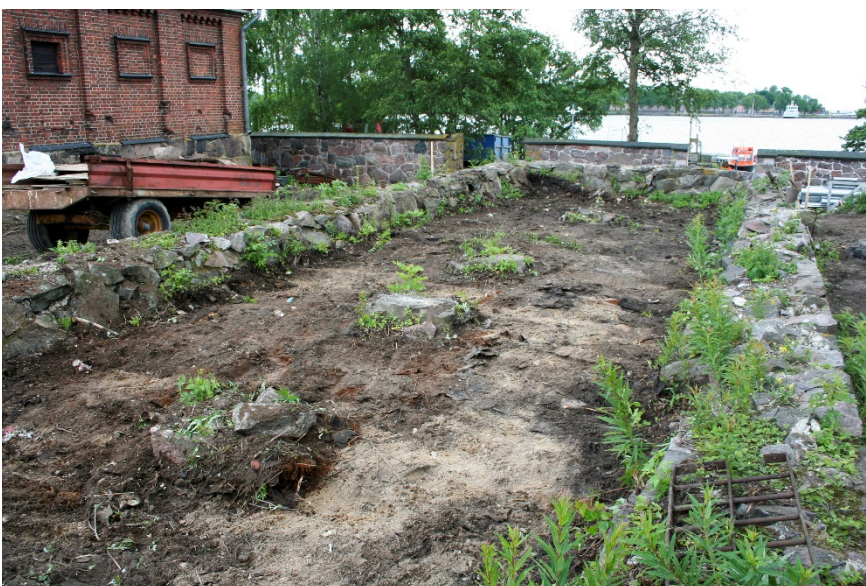
AKDG 3919:10. Kivijalan sisäosa kuorittuna, pohjoisesta. Kuvaaja: Satu Koivisto.

Kivijalan sisäpuolelta kuorittiin pintakerros ja suurimmat rautaromut. Kivijalan sisäosaa oli käytetty kaato-paikkana ja siellä oli jopa ehjiä roskapusseja 1960–1980-luvuilta. Kivijalan sisällä kaivetun alueen laajuus oli noin 151 m².

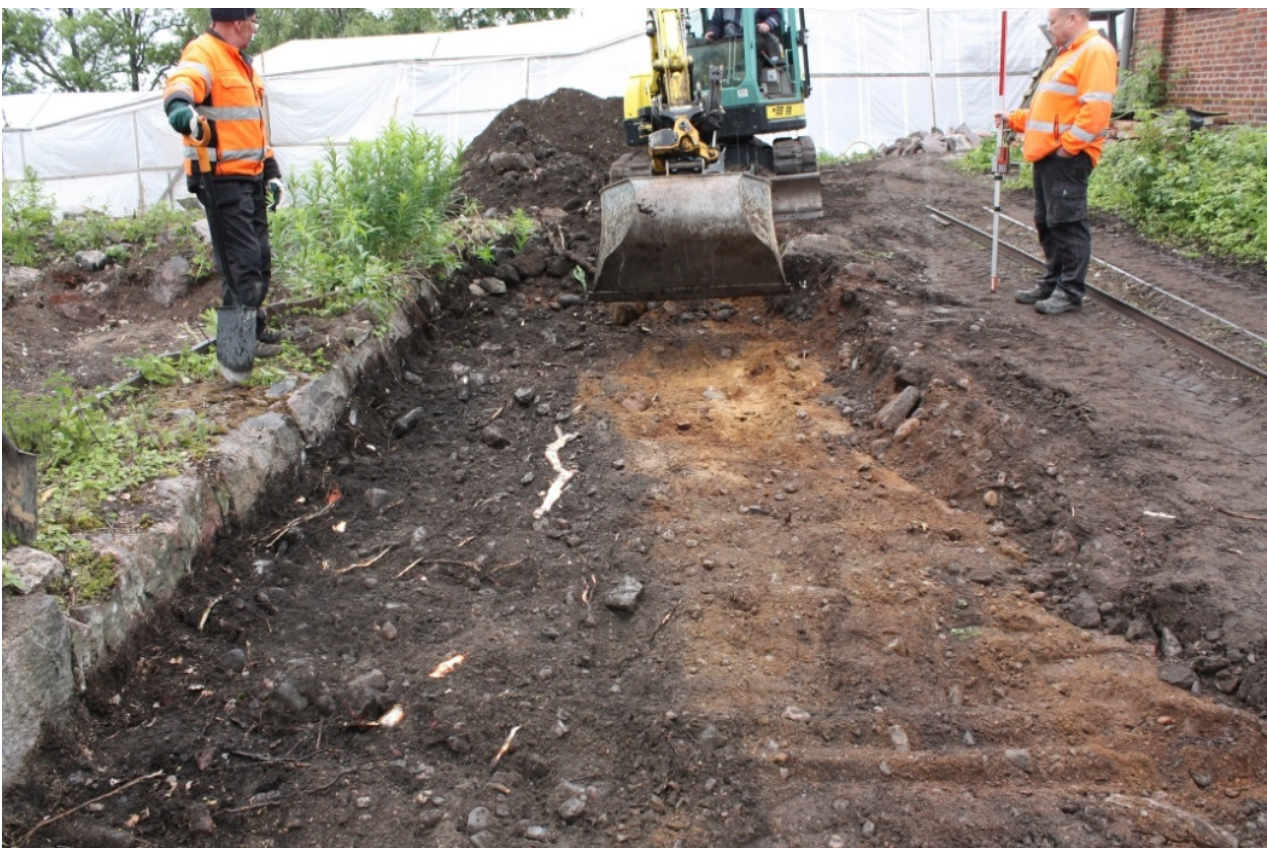
AKDG 3919:11. Seinälinjan vieressä erottuva perustusta varten kaivetun maan (musta) ja koskemattoman maan raja koillisella kaivualueella, kaakosta. Kuvaaja: Petro Pesonen.

Kaivutyöt aloitettiin kivijalan koilliskulmasta, jossa tehtiin lähinnä pintamaan kuorintaa ja aluetta vain tasattiin juhralavan rakenteita varten (laajuus n. 30 m²). Täällä oli vain täytemaata ja kiviä. Maa oli kivijalan lähellä multavaa. Edellisillä viikoilla havaitun rampin itäreunaa otettiin lisää auki ja tällöin paljastui myös pienistä mukulakivistä tehtyä ”kenttäkiveystä”, joka kivijalan pohjoisosassa ja em. rampin lähellä reunustaa kivijalan muuria.

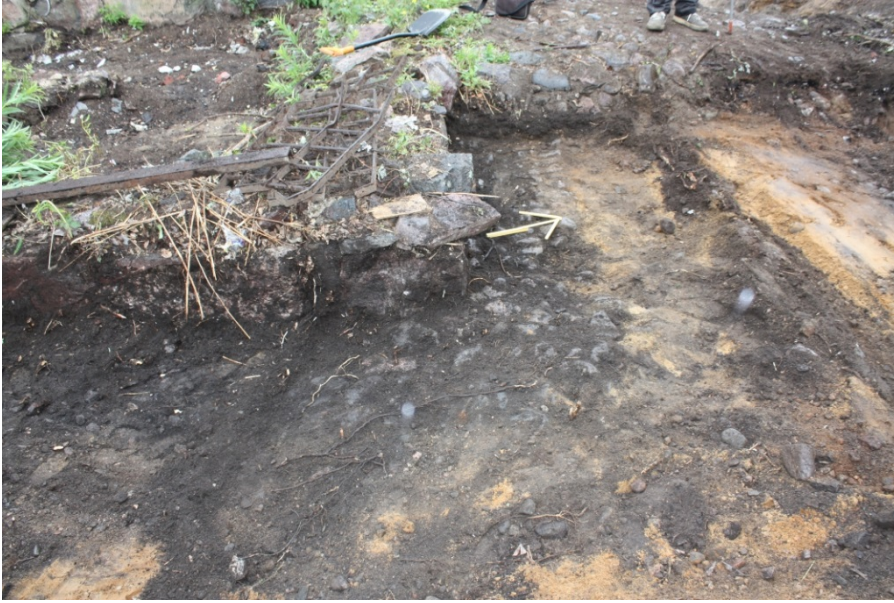
AKDG 3919:12. Seinän koillisnurkan perustusta on tuettu "kenttäkiveyksellä", idästä. Kuvaaja: Petro Pesonen.

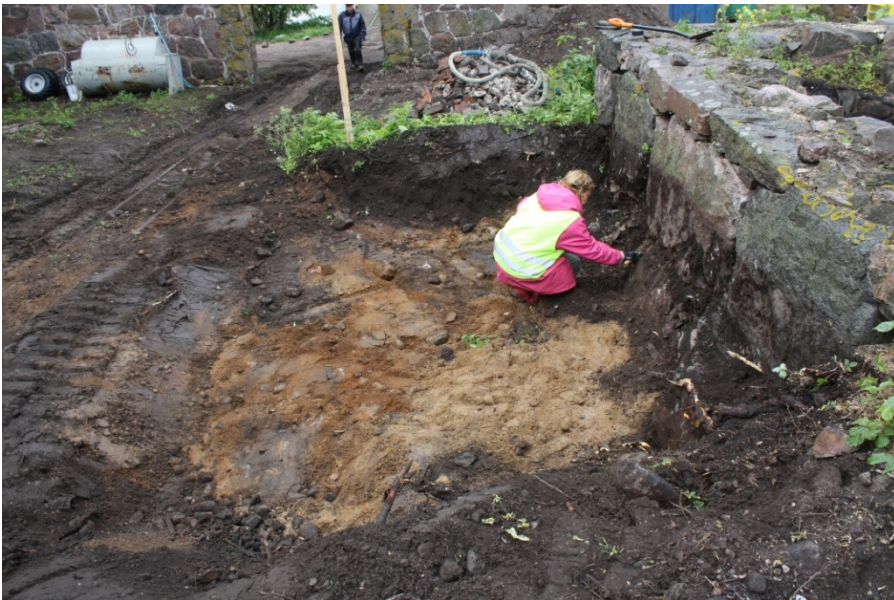
AKGD 3919:15. Laija Simpsonen selvittää seinämuurin perustuksia kaakkoisella kaivalueella, pohjoisesta. Kuvaaja: Petro Pesonen.

Kivijalan kaakkoisessa kulmassa kaivussyvyys ulottui perusmaahan saakka, joka oli kivistä hiekkamaata, mutta päällä oli jopa 50–60 cm paksu multakerros. Paksu multakerros voisi liittyä 1800-luvun alun puutarhaan. Kaivussyvyys ulottui kivijalan muurin pinnasta mitattuna 1,40 metrin syvyydelle. Kivijalka on rakennettu siten, että alin kivikerros on leveämpi kuin päällä olevat kivikerrat. Tämä tukikerros ulottuu 50 cm ulommas kuin muurin maan pinnalle näkyvä osa. Kaivannon multakerroksesta löytyi kaksi keraamisen mineraalivesipullon (ns. selteripullon) palaa. Tätä mineraalivettä on pulloitettu Saksassa keraamisiin pulloihin 1600–1800-luvuilla. Lonnan palat lienevät 1800-luvun pullosta.² Kaivannon laajuus oli 13 m².

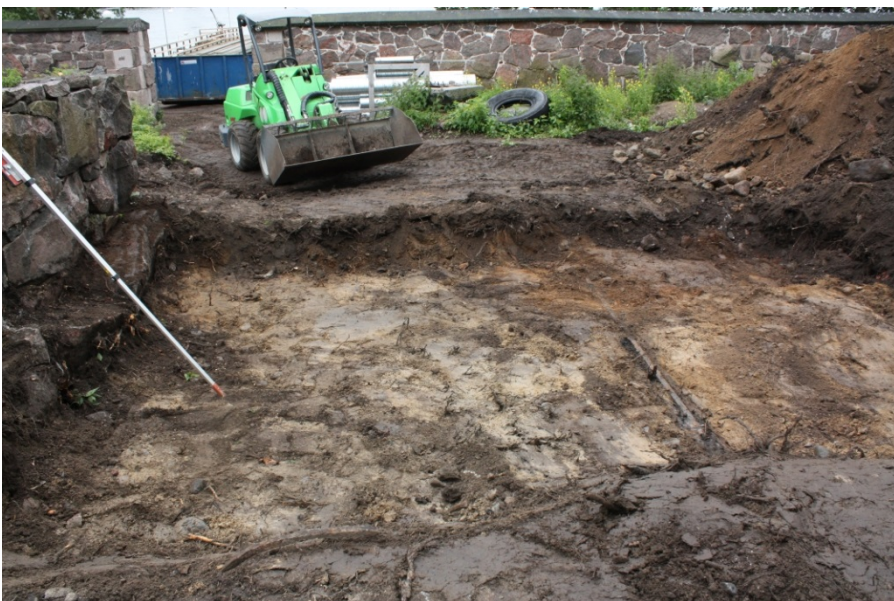
AKDG 3919:16. Lounainen kaivalue valmiina, pohjoisesta. Kuvaaja: Petro Pesonen.

Kivijalan lounaiskulman kaivanto (20 m²) tuli vain noin 40 cm:n syvyyteen maanpinnasta. Täällä oli ohut multakerros, jonka alla oli puhdas pohjamaa. Tässä kaivannossa oli jonkin verran tiilen kappaleita ja myös roskaa. Alueen keskeltä paljastui rautakisko, joka liittyy miinavarastojen ukkosenjohdattimiin ja/tai demagnetisointilaitteistoon.

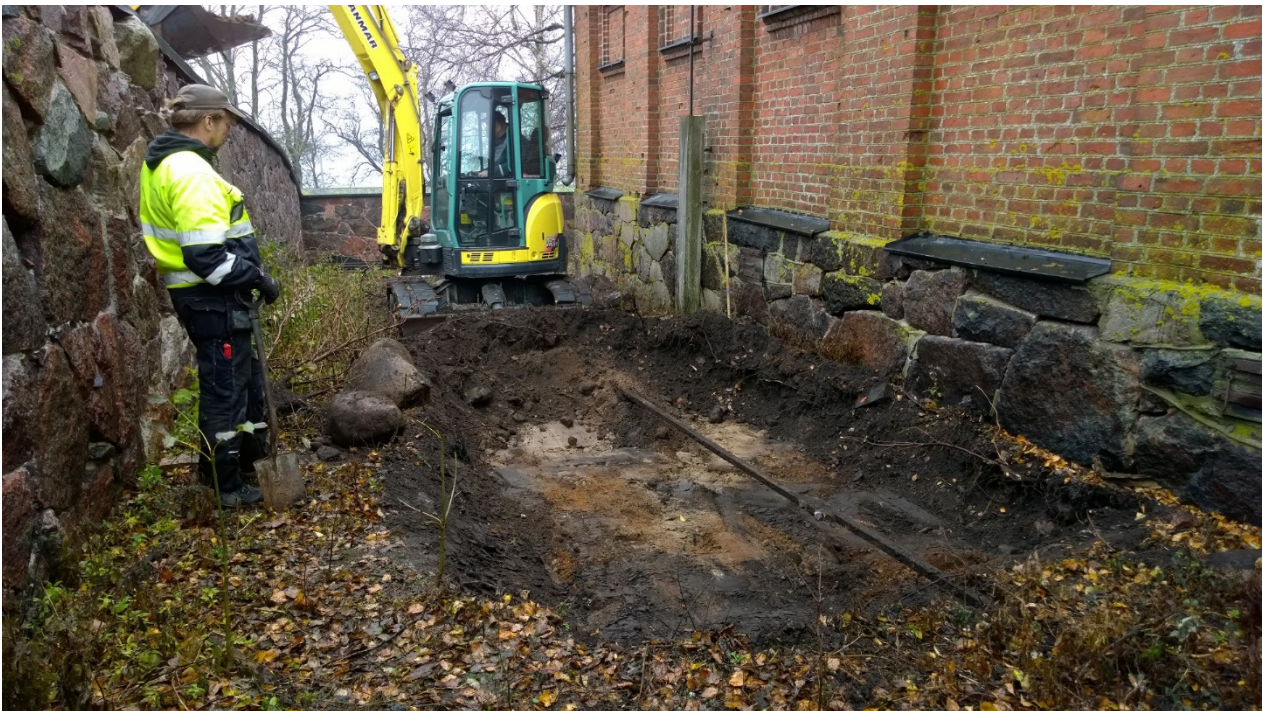
AKDG 3919:17. Kaivanto rakennuksen H3 itäseinustalla, pohjoisesta. Kuvaaja: Petro Pesonen.

Rakennuksen H3 itäreunalla poistettiin pintamaata rakennuksen seinän ja muurin väliseltä alueelta, n. 13 m²:n alueelta. Pintamaa oli n. 40 cm:n syvyydelle multaa, jonka jälkeen tuli ruskeankirjava puhdas hiekka. Kaivannon keskellä kulki yksi varastoja ympäröivistä rautakiskoista, jotka liittyvät joko ukkosenjohdattimiin tai mahdollisesti demagnetisointilaitteistoon.

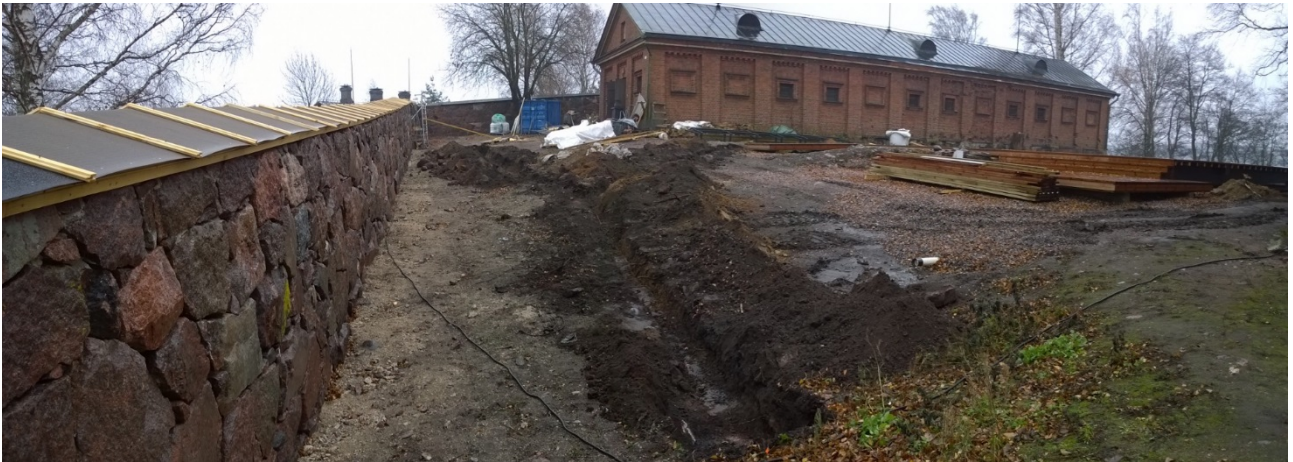
AKDG 3919:18. Kaapelikaivanto rakennusten H3 ja H5 välissä, pohjoismuurin vieressä, lännestä. Kuvaaja: Petro Pesonen.

Seuraavaksi kaivettiin juhralavan ympärille tulevia valaisinpylväiden anturoiden paikkoja sekä lyhyet kaapelioijat rakennuksen H3 ja lavan välille ja rakennuksen H5 ja lavan välille. Pidempiä kaapeliojia kaivettiin pohjoisen muurin eteläpuolelle sekä rakennuksesta H5 pohjoiseen ulos muurin aukosta. Valaisinpylväiden kaivannot olivat n. 60 cm syviä kuoppia, laajuudeltaan noin 1 x 0,5 metriä. Kaapelikaivannot olivat hyvin kapeita (< 50 cm) ja noin 40 cm syviä ojia, jotka eivät useimmissa paikoissa ulottuneet lainkaan pohjamaahan saakka, mutta paikoin vastassa oli peruskallio jo 30 cm:n syvyydellä. Rakennuksen H5 oviaukolta lähtevä kaapelikaivanto sivusi sinne tulevaa pistoraidetta. Em. kaapelikaivannot ja valaisinpylväiden kaivalueet olivat pinta-alaltaan yhteensä noin 47 m². Rakennuksen H3 länsiseinustalta lavan vierustan eteläisimmälle valaisinpylvään kaivannolle tehdystä koeojasta löydettiin yksi liitupiipun pala. Liitupiippujen käyttö ajoittunee Lonnan saarella 1800-luvulle.

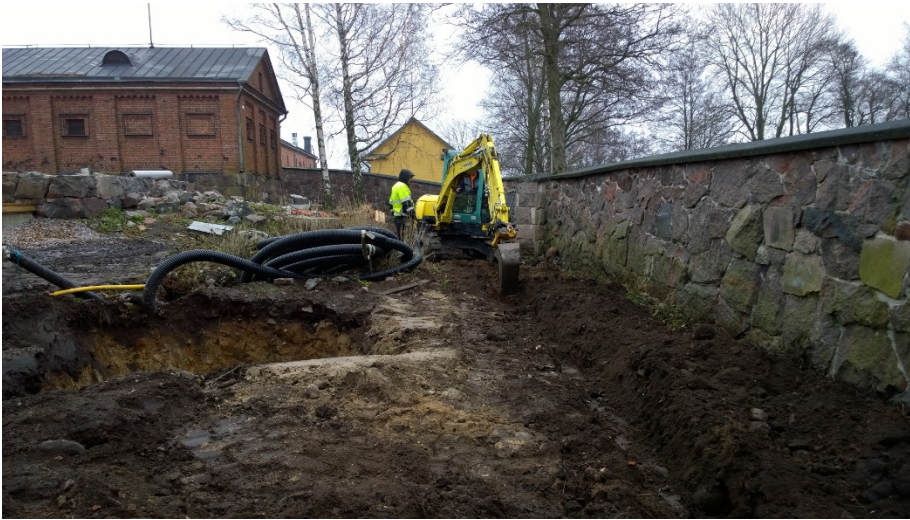
AKDG 3919:26. Kaapelikaivantoa muurin sisäpuolella, lännestä. Etualalla jätevesisäiliön kaivanto. Kuvaaja: Petro Pesonen.

Rakennuksen H5 eteläpäädyssä olevasta kellarista kaivettiin viemärikaivanto kohti kaakkoa juhhalavan lounaiskulman lähelle tulevan jätevesisäiliön kaivannolle. Viemärikaivanto oli noin 40 cm leveä ja 50 cm syvä. Kaivannossa oli hyvin multavaa, mustaa maata viitaten taas mahdollisesti 1800-luvun alun puutarhan sijaitsevan tällä alueella. Itse jätevesisäiliön kaivannon kohdalla oli paljon tiilimurskaa ja isoja kiviä, eikä maa ollut niin multavaa kuin viemärikaivannon kohdalla. Puhdas hiekka oli näkyvissä jo 35 cm:n syvyydessä. Viemäri- ja jätevesisäiliökaivannot olivat pinta-alaltaan yhteensä n. 22 m².

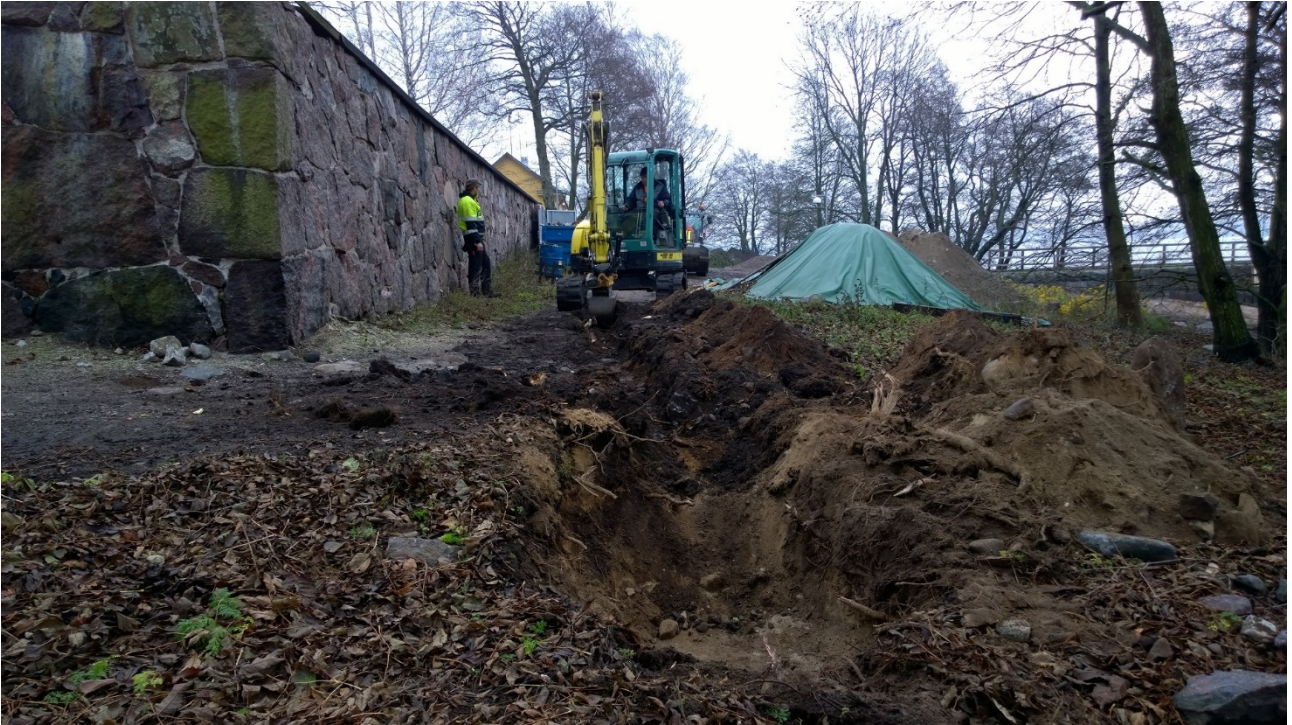
AKDG 3919:24. Kaapelikaivantoa tehdään saaren eteläosassa muurin edustalla, lännestä. Kuvaaja: Petro Pesonen.

Viimeiset kaivannot olivat kaapelikaivantoja miinavarastoja kiertävän muurin eteläseinän sisä- ja ulkopuolella (yhteensä n. 50 m²). Muurin sisäpuolelle tehty kaivanto alkoi portin luota alkukuopasta, joka oli kooltaan 1 x 0,5 metriä ja vajaan metrin syvä kuoppa, josta kaivanto jatkui kapeana (n. 40 cm) ja matalana (n. 20 cm) ojana länteen muurin suuntaisesti. Muurin ulkopuolen kaivannon alkukuoppa oli 1,5 x 1,5 metrin kokoinen ja noin

60 cm syvä kuoppa muurin lounaisnurkan tuntumassa. Pinnassa oli multaa ja ison lehmuksen juurakkoa, siten puhdasta hiekkaa, jonka joukossa oli isoja kiviä. Aloituskuopasta lähti kapea kaapelikaivanto (kuten ed.) aluksi muurin suuntaisesti mutta kaartuen jonkin matkan päässä kohti rantaa ja siellä olevaa valaisinpylvästä. Vanhojen karttojen perusteella oli mahdollista, että juuri tälle alueelle saattaisi osua puretun 1800-luvun alun rakennuksen 001-H (asuinrakennus) rakenteita, mutta kaapelikaivannossa ei havaittu minkäänlaisia viitteitä rakennusjäännöksistä. Muurin länsipuolella urakoitsija oli jo lokakuun lopussa kuorinut kallion pintaa. Kalliota käytiin valokuvaamassa. Täällä tuskin on ollut mitään rakenteita, sillä multaa ja sammalta oli ollut kallion pinnalla vain joitakin senttejä.

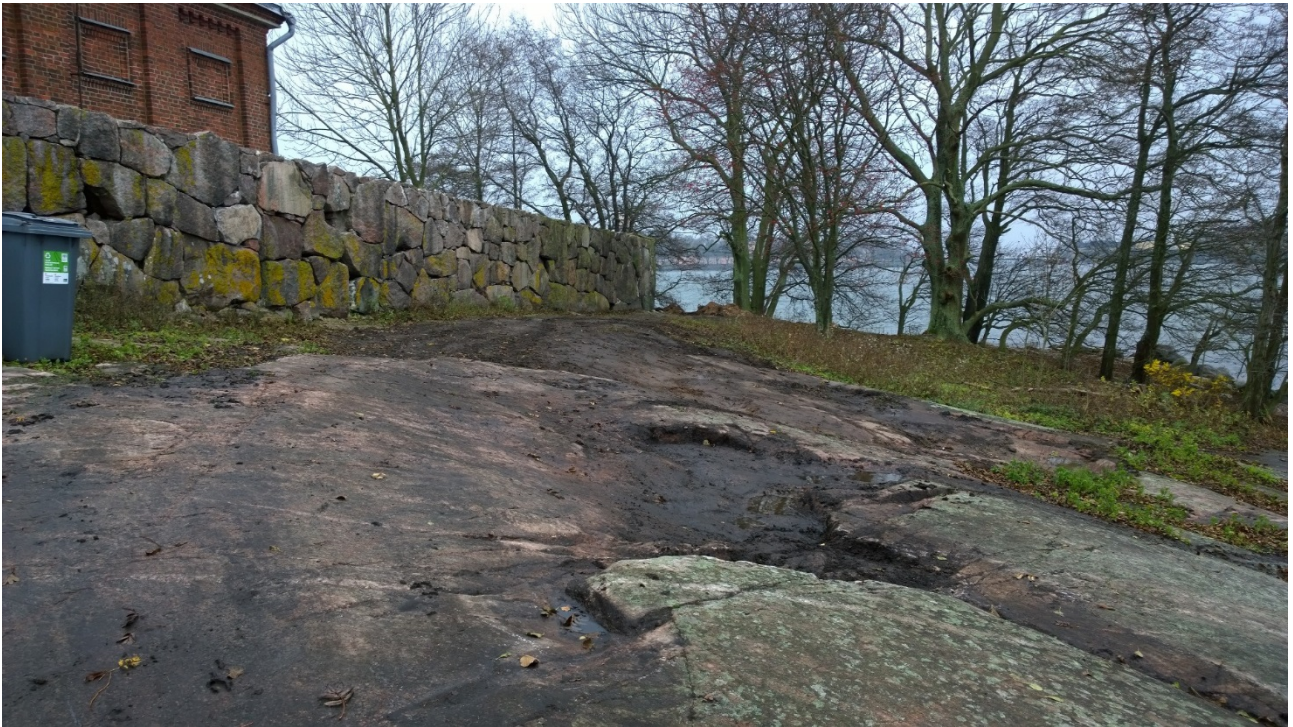
AKDG 3919:28. Saaren länsirannalla kuorittua kalliota, luoteesta. Kuvaaja: Petro Pesonen.

Marraskuun valvonnan aikana tehtiin pintamaan poistoja, kaapelikaivantoja, valaisimien anturoiden kaivantoja sekä jätevesisäiliön kaivanto pääasiassa miinavarastoja ympäröivän muurin sisäpuolella. Muutama kaivanto tehtiin myös muurin ulkopuolella ja urakoitsijan aiemmin tekemät pintakuorinnat saaren länsirannalla tarkastettiin. Urakoitsija oli lokakuun puolella toteuttanut myös rakennuksen H5 eteläpäädyn kellaritilassa pintamaan poiston ennen valvonnan alkamista.

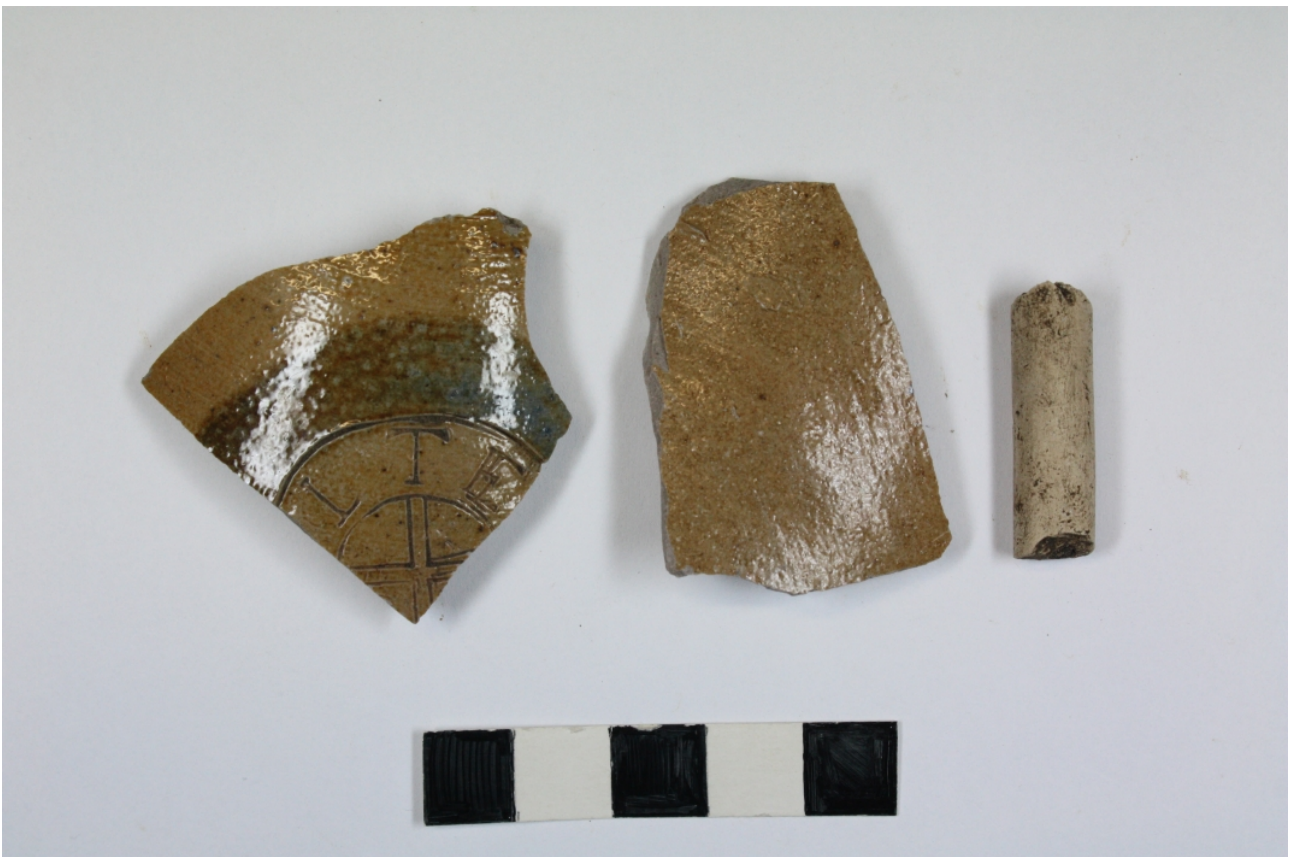
AKDG 3919:29. Lonnasta löytyneitä selteripullon paloja ja liitupiipun pala. Kuvaaja: Petro Pesonen.
