Sodankylä Kulttuuriperintöinventointi 2013

Sodankylän keskiosa

1 Johdanto

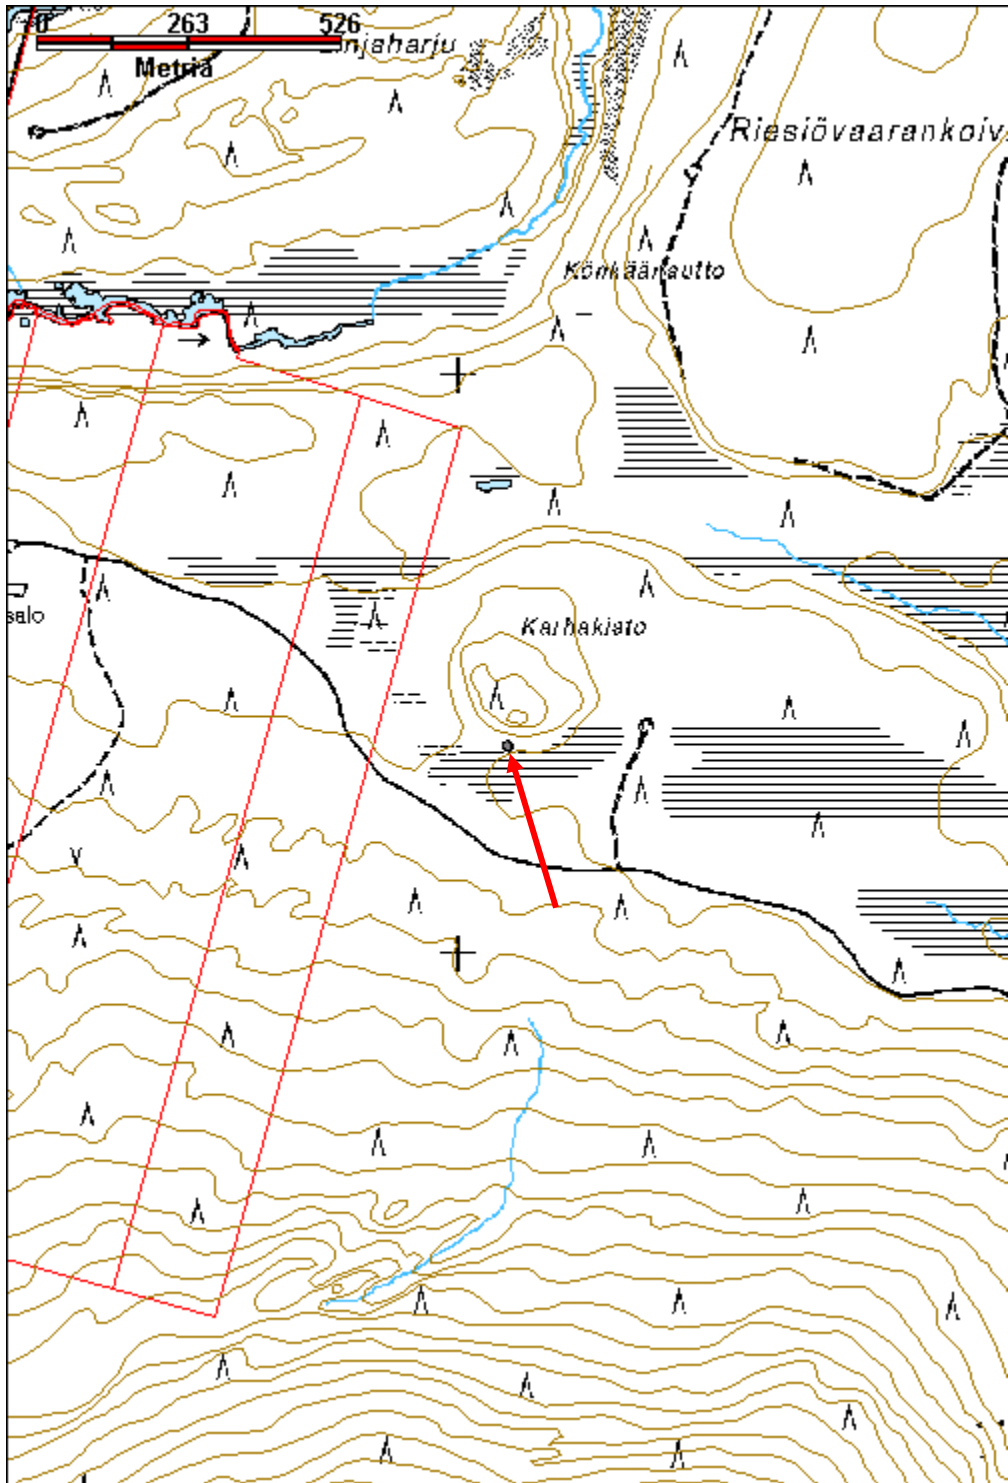
Riiminkahlonkangas pyyntikuoppa		MH-tunnus: 163462	
Kohdetyyppi:	9 Valmistuspaikat/työpaikat	Haltija:	191 Metsätalous Itä-Lappi
Ajoitus:	7199 Ajoitus epäselvä	Ylläpitäjä:	191 Metsätalous Itä-Lappi
Rakentamisvuosi:		Kunta:	758 SODANKYLÄ
Lukumäärä:	2		
Koordinaattiselitys:	Alueen keskikoordinaatit	Geometria tuotettu:	4 Gps-mittaus, korjaamaton
Koordinaatit:	X 7512120, Y 3453624, Z 233	Löydöt:	
<i>Taustatiedot</i>			
Muinaisjäännösrekisteri.			
<i>Ympäristön kuvaus</i>			
Kohde sijaitsee Sattasen länsipuolisen Polvimukankankaan eteläpäässä, itäänpäin työntyvän niemekkeen tyvessä. Kangas on päältä varsin tasainen alue ja laskeutuu jyrkästi ympäröivälle suolle. Taimettunut ylispuinen aukea jossa kasvaa koivuja ja mäntyjä sekä katajaa, ohut aluskasvillisuus, maaperä kivikoinen.			
<i>Kohteen kuvaus</i>			
Kohteessa on kaksi pientä pyyntikuoppaa. Pyyntikuoppa 1 on pieni ja matala, halkaisija n. 2,8 m ja syvyys 40 cm. Ympäriellä on mahdollisesti matalat noin 1,5-2 m leveät vallit. Kuoppa on toisesta reunasta matalampi, koska siinä on ilmeisesti vanhan tuulenkaadon aiheuttama kumpare. Kuopan pohjalla havaittiin kairauksessa n. 8 cm huuhtoutumiskerros, myös ympäristössä on 3-4 cm huuhtoutumiskerros. (X 3453608, Y 7512110) Pyyntikuoppa 2 sijaitsee noin 35 m koilliseen edellisestä, siitä noin 5 m koilliseen on viereiselle suolle laskevan törmän reuna. Kuopan halkaisija on 3,4 m ja syvyys 50 cm, siinä ei havaittu olevan valleja. Kairauksessa kuopan pohjalla havaittiin ainakin 15 cm huuhtoutumiskerros, ympärillä 2-3 cm. Kuopassa on raivausjätettä, oksia ja pieniä runkoja. (X 3453640, Y 7512132)

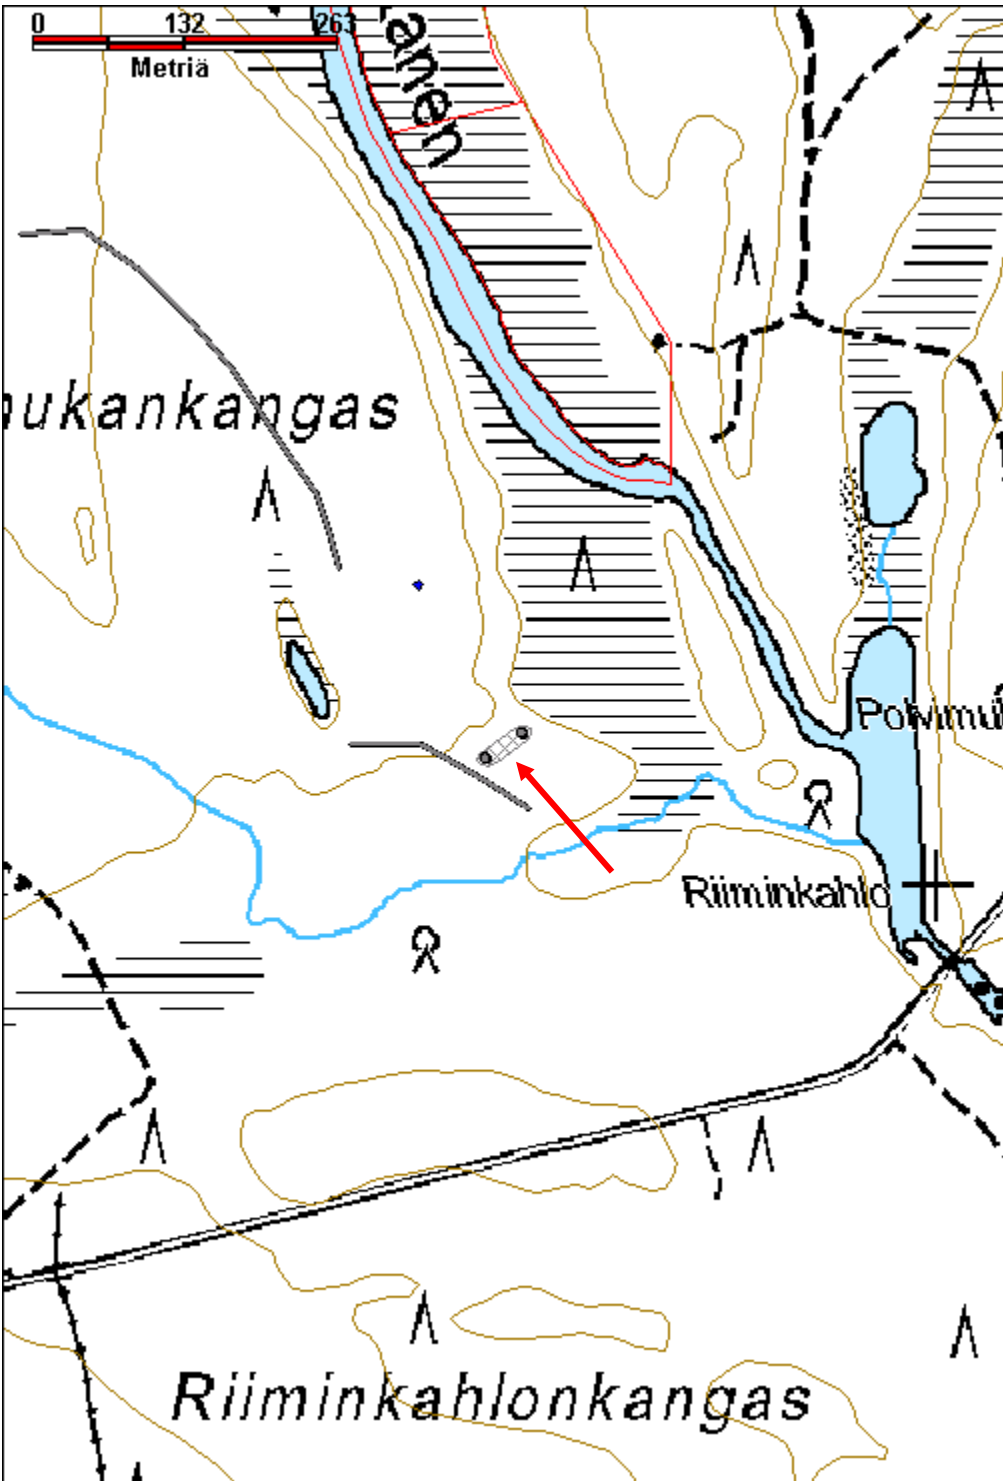
Saiveljärvi pyyntikuoppa		MH-tunnus: 162468
Kohdetyyppi:	9 Valmistuspaikat/työpaikat	Haltija: 191 Metsätalous Itä-Lappi
Ajoitus:	7199 Ajoitus epäselvä	Ylläpitäjä: 191 Metsätalous Itä-Lappi
Rakentamisvuosi:		Kunta: 758 SODANKYLÄ
Lukumäärä:	1	
Koordinaattiselitys:		Geometria tuotettu: 4 Gps-mittaus, korjaamaton
Koordinaatit:	X 7508433, Y 3495390, Z 223	Löydöt:
<i>Taustatiedot</i>		
<p>Muinaisjäännösrekisteri. M. Torvinen 1992, Torvisen mukaan alueella on kuoppia ja kuopanteita, ja osa pyyntikuopista vaikuttaa keskeneräisiltä. T. Jussila & T. Sepänmaa 2010, havaitsivat vain kaksi kuoppaa, mutta ei keskeneräisiä kuoppia. "Kankaan ainoa havaittu pyyntikuopaksi kenties soveltuva kuoppa on neliömäinen ja siinä on matalat kapeat vallit. Liekö pyyntikuoppa? Voisi olla johonkin muuhun tarpeeseen kaiveltu."</p>		
<i>Ympäristön kuvaus</i>		
<p>Kohde sijaitsee Saiveljärven länsipuolella, soiden ympäröimällä moreeniharjanteella noin 300 m lounaaseen järven rannasta. Kuoppa sijaitsee suosaarekkeen pohjoisosassa, keskellä harjannetta. Maaperä on varsin kivikkoinen ja epätasainen, kuivahko kangas, jossa kasvaa mäntyjä, jonkin verran kuusia ja koivuja.</p>

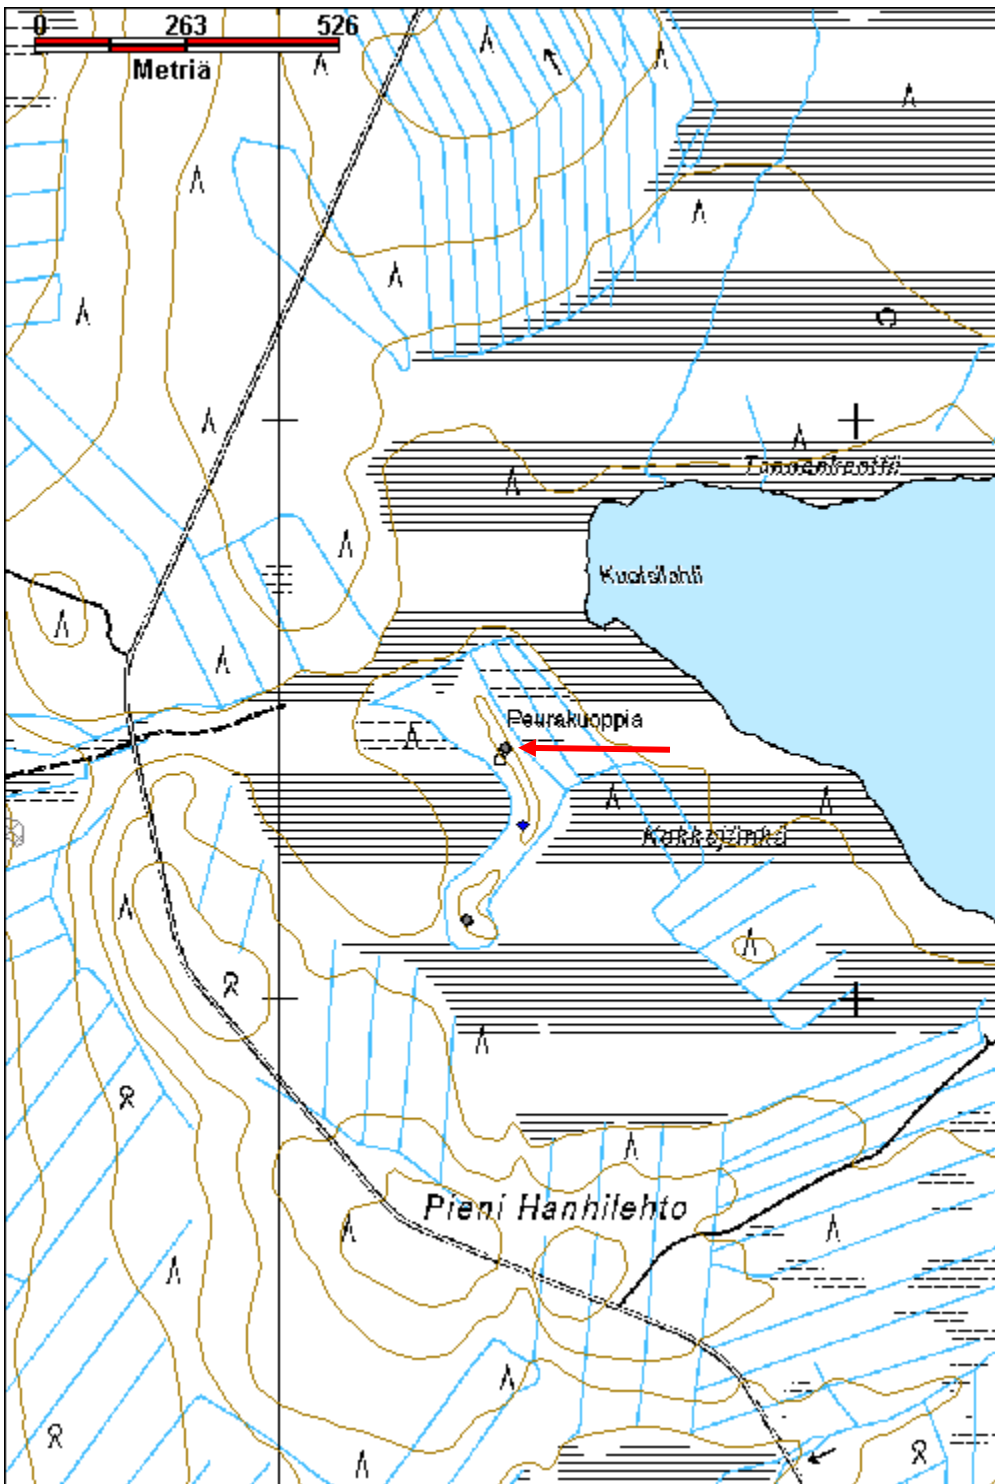
Saiveljärvi kuoppa jäännös		MH-tunnus: 162473
Kohdetyyppi:	10 Valmistuspaikat/työpaikat?	Haltija: 191 Metsätalous Itä-Lappi
Ajoitus:	7199 Ajoitus epäselvä	Ylläpitäjä: 191 Metsätalous Itä-Lappi
Rakentamisvuosi:		Kunta: 758 SODANKYLÄ
Lukumäärä:	1	
Koordinaattiselitys:	Keskikoordinaatit	Geometria tuotettu: 4 Gps-mittaus, korjaamaton
Koordinaatit:	X 7508135, Y 3495323, Z 223	Löydöt:
<i>Taustatiedot</i>		
<p>Muinaisjäännösrekisteri. M. Torvinen 1992, Torvisen mukaan alueella on kuoppia ja kuopanteita, ja osa pyyntikuopista vaikuttaa keskeneräisiltä. T. Jussila & T. Sepänmaa 2010, havaitsivat vain kaksi kuoppaa, mutta ei keskeneräisiä kuoppia. "Aivan harjanteen eteläpäässä, laen lounaisreunalla on pieni kuopanne, halkaisijaltaan n. 1,5 m ja syvyydeltään 0,5 m. Sen pohjalla on kallio. Kuoppa vaikuttaa nykyaikaiselta ja voi olla luontainenkin. Pyyntikuoppa se ei ole."</p>		
<i>Ympäristön kuvaus</i>		
Sijaitsee harjanteen eteläpäässä, törmän päällä. Kuivahko kangas, mäntyjä kasvaa rykelmissä.

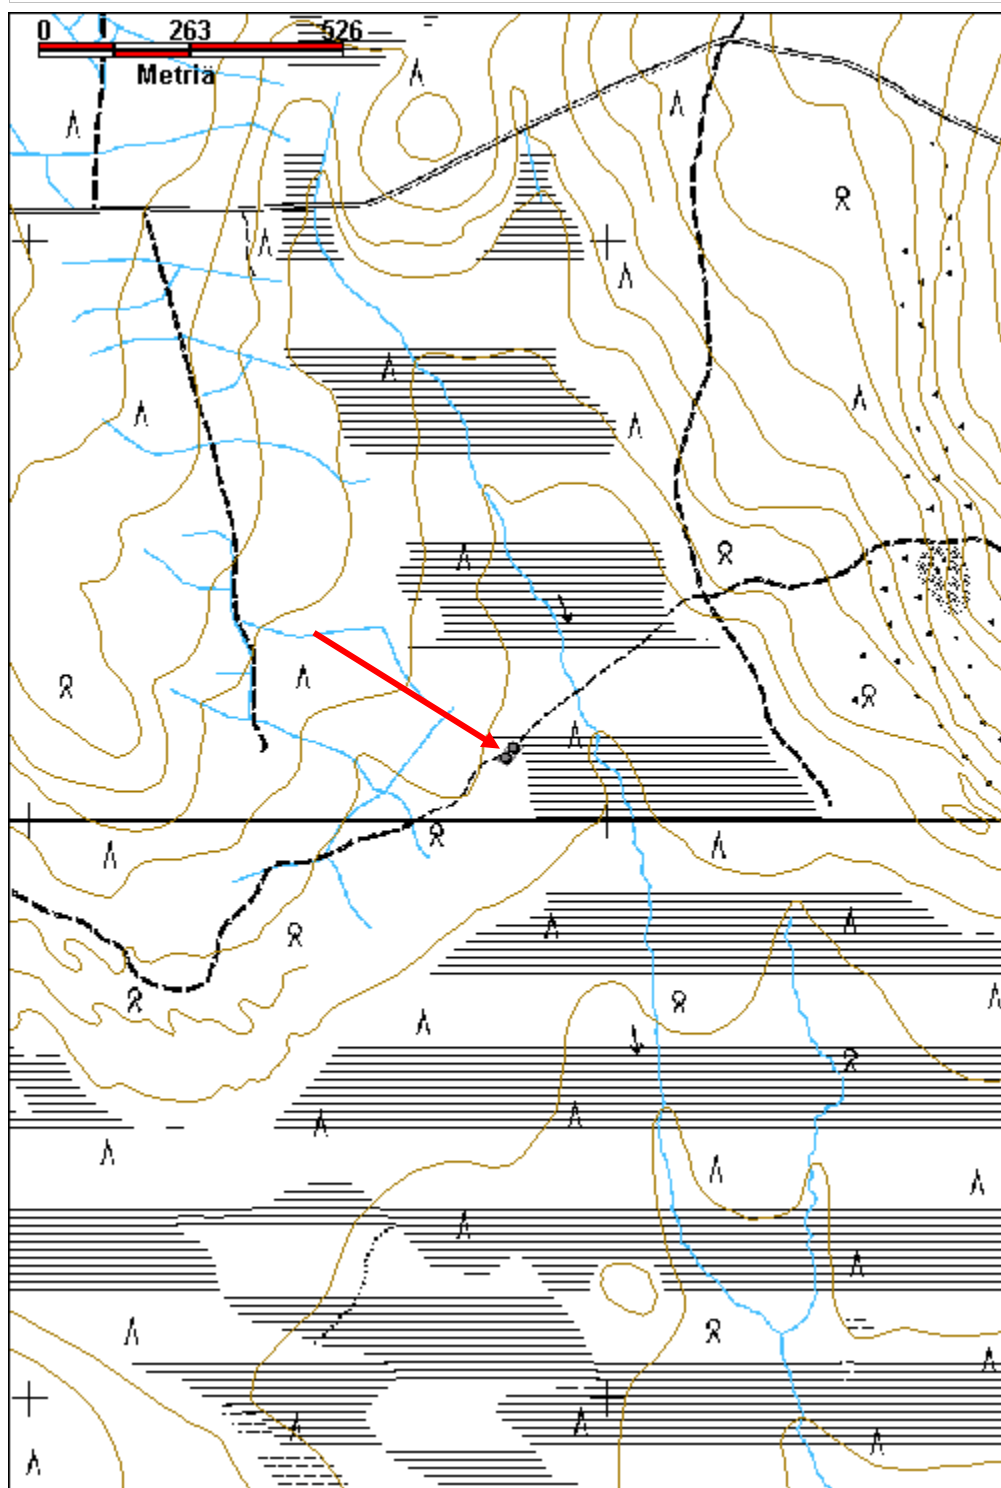
Kaarestunturi 1 savottakämppeäalue jäännös		MH-tunnus: 162796	
Kohdetyyppi:	1 Asuinpaikat	Haltija:	191 Metsätalous Itä-Lappi
Ajoitus:	7116 Uusi aika	Ylläpitäjä:	191 Metsätalous Itä-Lappi
Rakentamisvuosi:		Kunta:	758 SODANKYLÄ
Lukumäärä:	3		
Koordinaatti- selitys:	Alueen keskikoordinaatit	Geometria tuotettu:	4 Gps-mittaus, korjaamaton
Koordinaatit:	X 7496208, Y 3469111, Z 225	Löydöt:	
<i>Taustatiedot</i>			
SutiGis, kaksi suurta tukkikämpän rauniota noin 1920-luvulta.			
<i>Ympäristön kuvaus</i>			
Kohde sijaitsee Kaarestunturin kaakkoisreunalla, Kiimajängänojan latvoilla, talvitien/moottorikelkkareitin vieressä, sen molemmin puolin. Lehtomainen sekametsä jossa kasvaa tiheähkösti koivuja, kuusia ja muutamia mäntyjä. Aluskasvillisuus on saniaisia, horsmaa, sammalia, kurjenjalkaa ja metsämarretta.			
<i>Kohteen kuvaus</i>			
Alueella on kolmen suuren kämpän jäännökset.			
Kämpä 1, suuri kämpän jäännös joka on valmistettu suurista pyöröhirsistä, hirsien halkaisijat tyvestä 35–40 cm. Luode-kaakko suuntainen, koko 20,6 m x 10,2 m. Ainakin kolme väliseinää jäljellä joten rakennuksessa on ollut neljä huonetta. Länsinurkassa on säilynyt viisi hirsikertaa, muissa vähemmän. Hirsissä on ollut kuori päällä ja sammalta tilkkeenä, sisäseinä ei ole tasoitettu. Yläpuoliset, sahalla tehdyt, suorakulmaiset salvokset. Hieman kattorakenteita on säilynyt. Lounaisseinässä on pieni kahteen hirteen veistetty valoaukko. Jokaiseen huoneeseen on vähintään yksi ovi, osaan kaksi, niiden karapuiden kolot ovat näkyvissä hirsien päissä. Ei jälkiä liedestä. Hirsien päällä kasvaa sammalia, ja kämpän alueella runsaasti koivuja. Rakenteiden perusteella mahdollisesti talli. (X=3469100 Y=7496210)

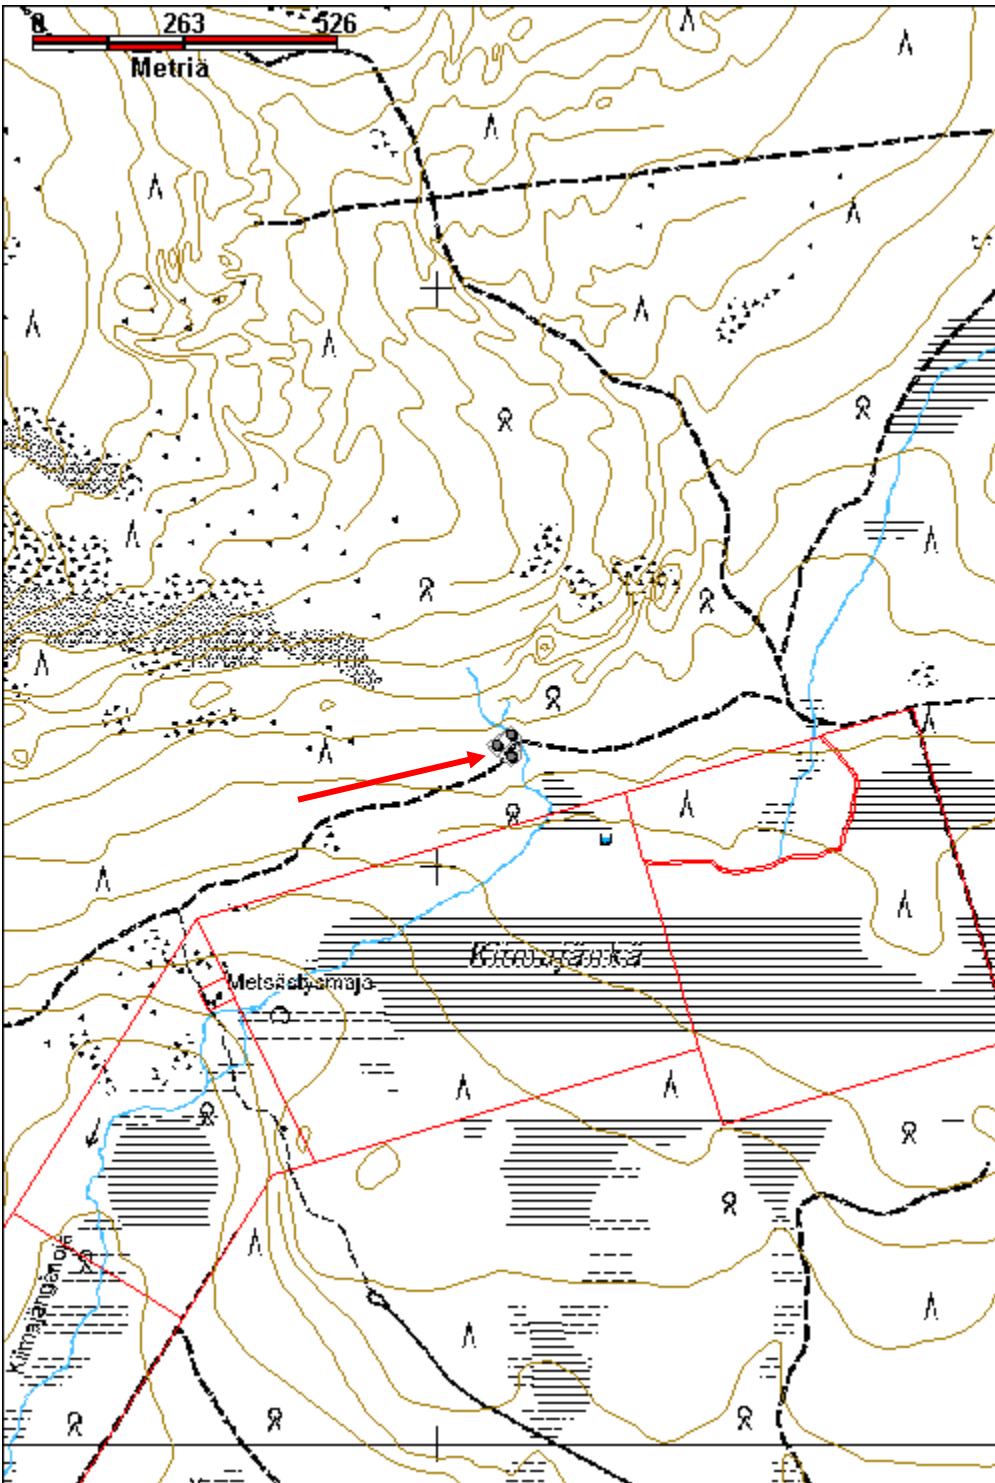
Kaarestunturi 2 savottakämpä ja talli jäännös		MH-tunnus: 163016	
Kohdetyyppi:	1 Asuinpaikat	Haltija:	191 Metsätalous Itä-Lappi
Ajoitus:	7116 Uusi aika	Ylläpitäjä:	191 Metsätalous Itä-Lappi
Rakentamisvuosi:		Kunta:	758 SODANKYLÄ
Lukumäärä:	2		
Koordinaatti- selitys:	Alueen keskikoordinaatit	Geometria tuotettu:	4 Gps-mittaus, korjaamaton
Koordinaatit:	X 7498960, Y 3468994, Z 257	Löydöt:	
<i>Taustatiedot</i>			
Vanha kartta, vuoden 1965 peruskarttaan on merkitty kaksi rakennusta vierekkäin katkoviivalla.			
<i>Ympäristön kuvaus</i>			
Kohde sijaitsee Kaarestunturin itäpuolella, suoalueen reunassa. Eteläpuolella noin 20 m päässä kulkee talvitie. Tuore kangas, jossa tiheä koivu- ja kuusimetsä, aluskasvillisuus sammalia, kortetta ja heinää.			
<i>Kohteen kuvaus</i>			
Kämpä 1 jäännös, josta on jäljellä yksittäiset seinähirret ja kurkihirsi sekä kattopuiden jäänteitä. Rakennelman koko on 9,5 m x 7,5 m, päällä kasvaa varsin tiheästi koivuja. Mitään merkkiä liedestä ei ole. (x 3469003, y 7498963)

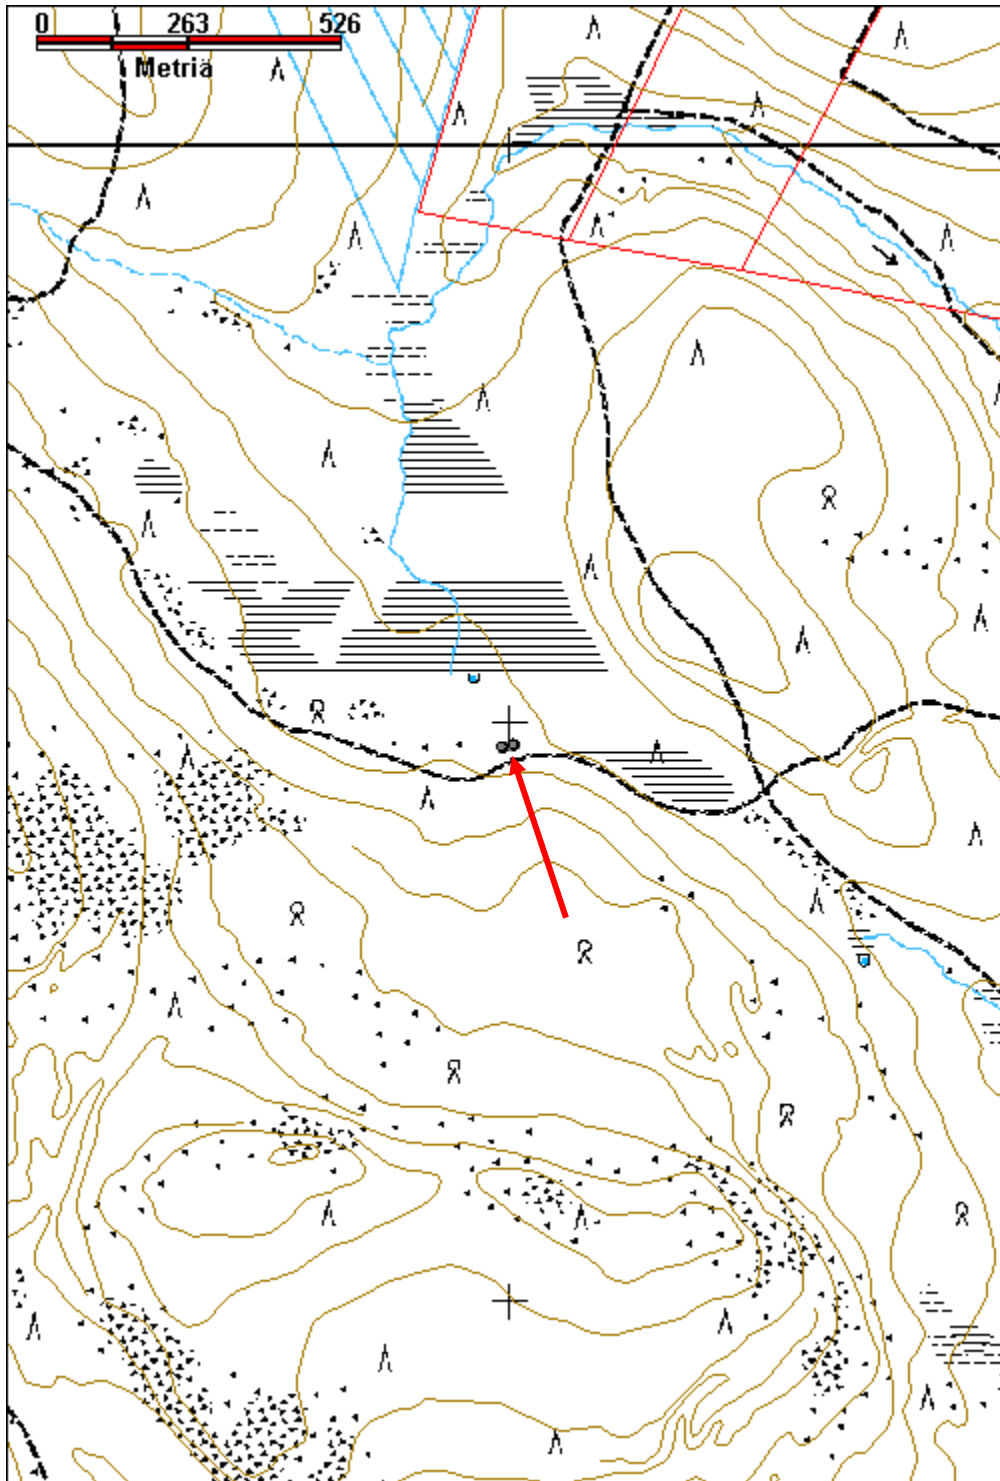
Kannusselkä 1 savottakämpä jäännös		MH-tunnus: 163513	
Kohdetyyppi:	1 Asuinpaikat	Haltija:	191 Metsätalous Itä-Lappi
Ajoitus:	7116 Uusi aika	Ylläpitäjä:	191 Metsätalous Itä-Lappi
Rakentamisvuosi:		Kunta:	758 SODANKYLÄ
Lukumäärä:	1		
Koordinaattiselitys:	Keskikoordinaatit	Geometria tuotettu:	4 Gps-mittaus, korjaamaton
Koordinaatit:	X 7511827, Y 3477935, Z 235	Löydöt:	
<i>Taustatiedot</i>			
SutiGis, huomiokenttään merkitty vanhan kämpän rauniot.			
<i>Ympäristön kuvaus</i>			
Kohde sijaitsee Kannusselän länsireunassa lähellä aapaa, alue on tasainen. Eteläpuolella on rakka ja maaperä on kivinen. Kuivahko kangas, jonka reuna on soistunut, mäntyvaltaista sekametsää.			
<i>Kohteen kuvaus</i>			
Kaksiosaisen kämpän jäännös, luode-kaakko suuntainen. Koko 15,5 m x 7,6 m. Etelänurkassa on säilynyt kolme hirsikertaa, muuten hirret ovat varsin maatuneita ja aluskasvillisuuden peittämiä. Hirsien välissä on sammalta tilkkeenä. Sahalla tehdyt suorakulmaiset ja kaksipuoliset salvokset, joissa on pitkät ylimenevät osat. Molemmissa päädyissä on hieman kattorakenteita jäljellä. Luoteispäässä on kamiinan jäännös, lisäksi rakennelman vieressä on öljytynnyrinpuolikkaasta tehdyn kamiinan jäännös. Kämpän päällä kasvaa koivuja. Mahdollisesti luoteispää on asuinosa ja kaakkoispää talli.

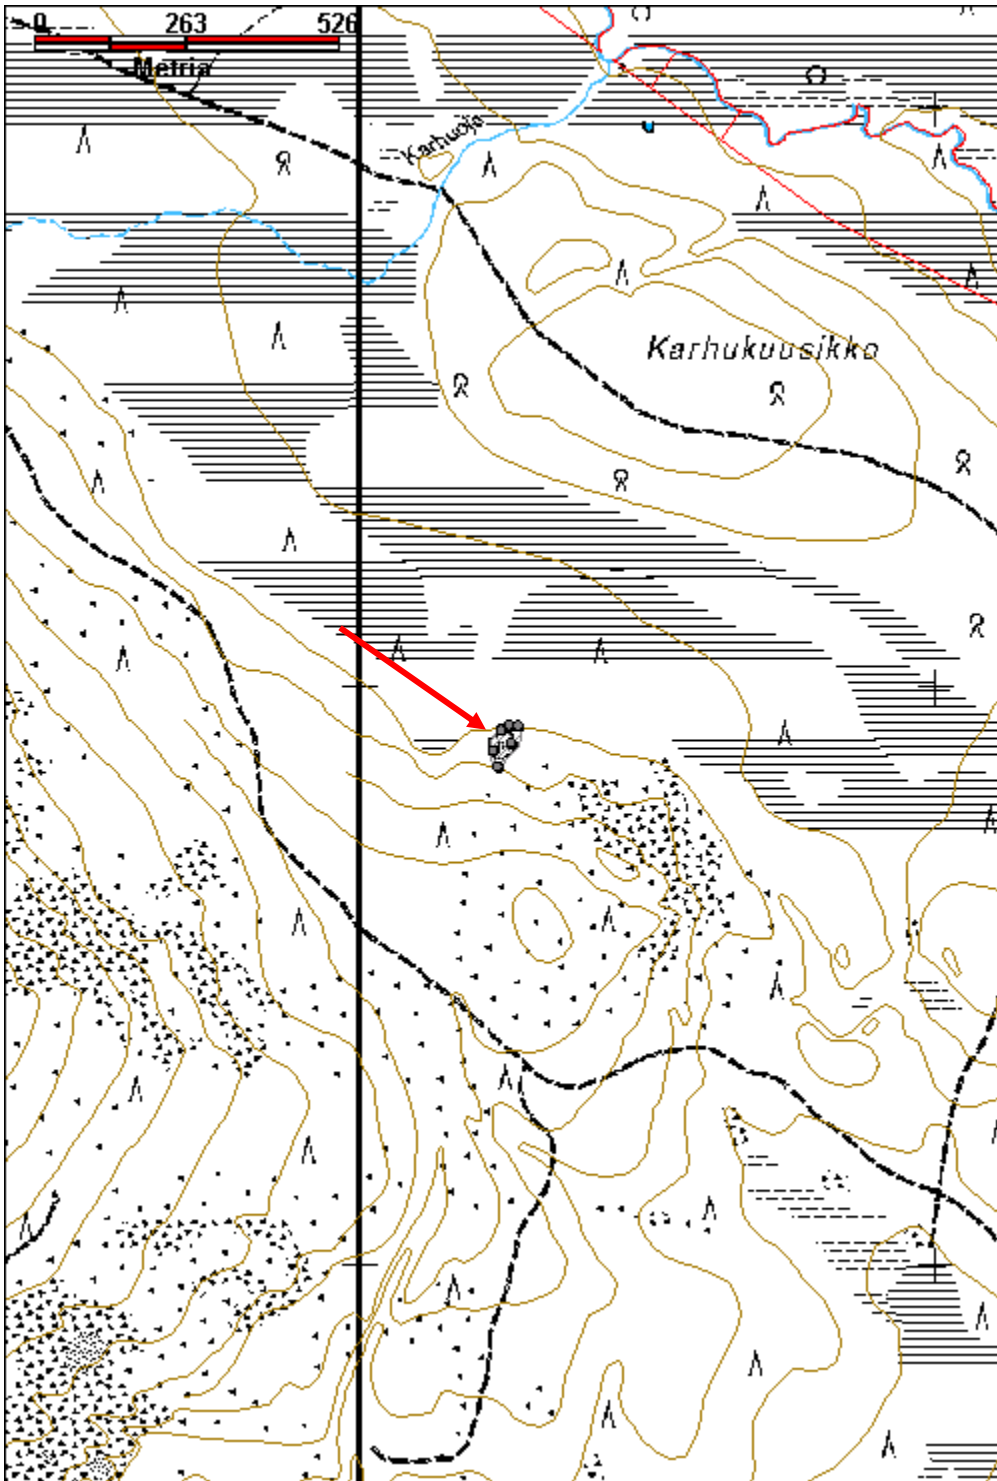
Kattilamaa rakennus jäännös		MH-tunnus: 162490	
Kohdetyyppi:	1 Asuinpaikat	Haltija:	191 Metsätalous Itä-Lappi
Ajoitus:	7116 Uusi aika	Ylläpitäjä:	191 Metsätalous Itä-Lappi
Rakentamisvuosi:		Kunta:	758 SODANKYLÄ
Lukumäärä:	1		
Koordinaattiselitys:	Keskikoordinaatit	Geometria tuotettu:	4 Gps-mittaus, korjaamaton
Koordinaatit:	X 7488831, Y 3479802, Z 187	Löydöt:	
<i>Taustatiedot</i>			
Vanha kartta, vuoden 1962 peruskarttaan on merkitty yksi asuin- ja yksi varastorakennus.			
<i>Ympäristön kuvaus</i>			
Kattilamaa sijaitsee Jeesiöjoen itäpuolella. Rakennelma on Jeesiönratsutieltä lähtevän pistotien päässä, suoalueen länsipäässä matalan hiekkaharjanteen alla. Harvaa mäntymetsää, aluskasvillisuus on vähäistä. Suoalueen päässä on ilmeisesti ollut lähde.			
<i>Kohteen kuvaus</i>			
Pienen kämpän pohja, rakennus on todennäköisesti purettu. Koko 5,7 m x 3,9 m. Jäljellä on matala hiekkapenkki, jonka keskellä on kuoppa josta hiekka on otettu. Myös hieman hirsii jäljellä sekä katon jäänteitä. Runsaasti peltiä, josta osa on galvanoitua, myös hormiputki. Vanhan kartan perusteella jäännös on asuinrakennuksen.

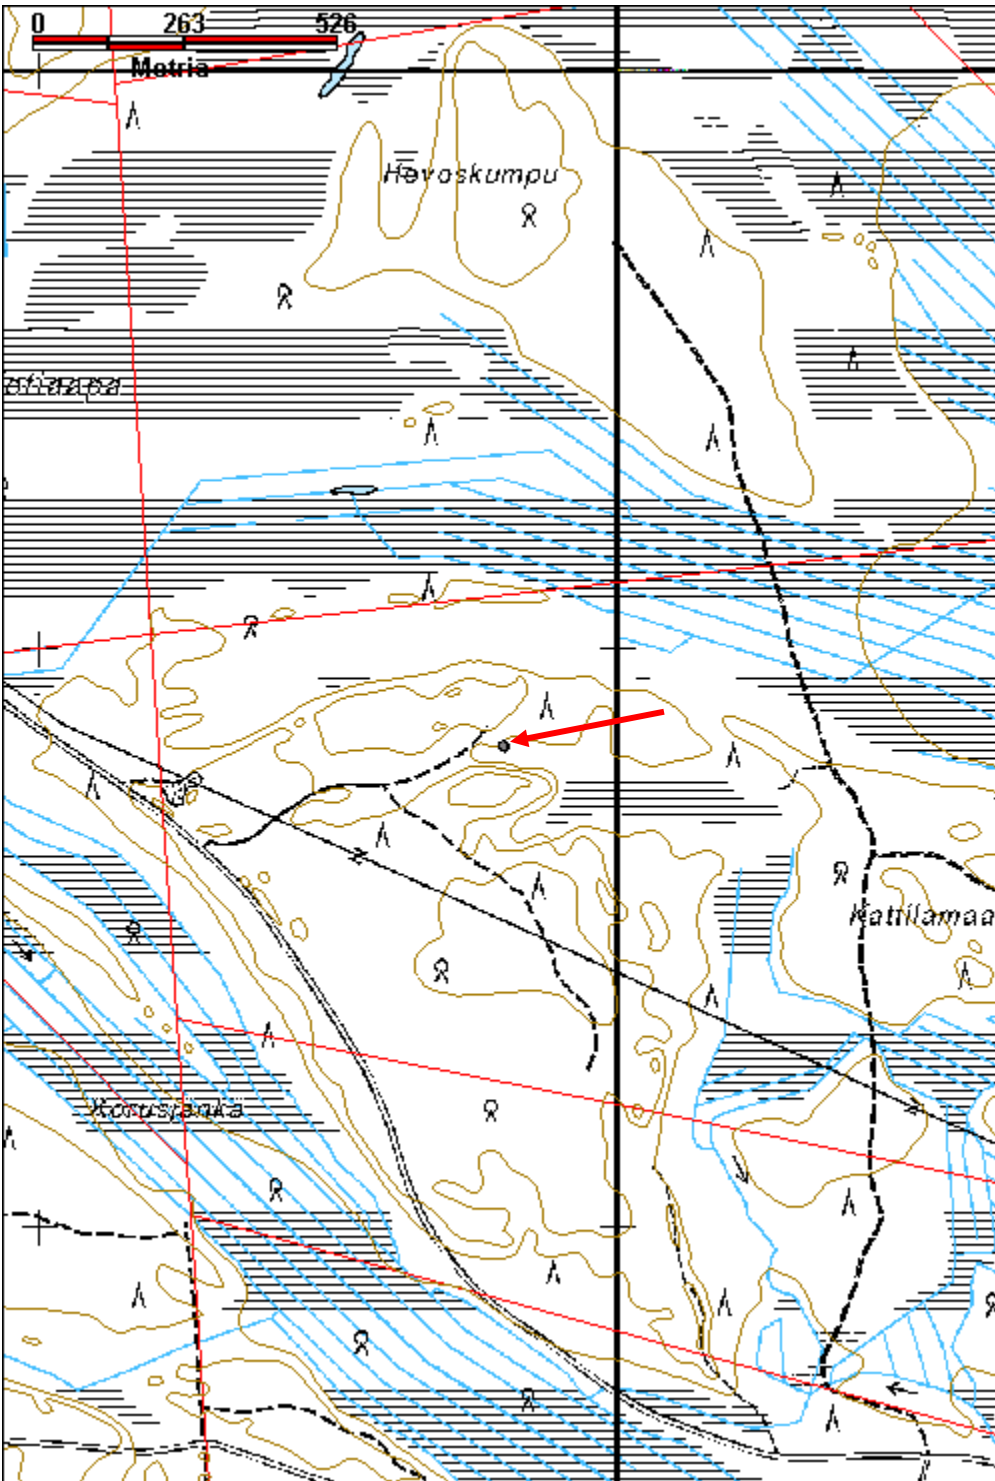
Kaunismaa sauna jäännös		MH-tunnus: 163508	
Kohdetyyppi:	1 Asuinpaikat	Haltija:	191 Metsätalous Itä-Lappi
Ajoitus:	7116 Uusi aika	Ylläpitäjä:	191 Metsätalous Itä-Lappi
Rakentamisvuosi:		Kunta:	758 SODANKYLÄ
Lukumäärä:	1		
Koordinaattiselitys:	Keskikoordinaatit	Geometria tuotettu:	4 Gps-mittaus, korjaamaton
Koordinaatit:	X 7512353, Y 3461016, Z 288	Löydöt:	
<i>Taustatiedot</i>			
Vanha kartta, merkitty vuonna 1964 tehtyyn Kitisen hoitoalueen karttaan kämpänä ja vuoden 1969 peruskartassa paikalle on merkitty asuinrakennus ja kolme muuta rakennusta. Rovalaen kämpän paikka.			
<i>Ympäristön kuvaus</i>			
Kaunismaa sijaitsee Rovalaen länsipuolella. Kohde on metsäautotien koillispuolella, vanhan kämpäalueen tien vieressä. Alue on tuoretta kangasta, jossa kasvaa suuria kuusia ja mäntyjä.			
<i>Kohteen kuvaus</i>			
Saunan pohja, itse rakennus on purettu. Jäljellä on matala maapenkki, kooltaan 7,5 m x 4,7 m. Sivuseinän keskellä on kiukaan jäännös, eli paikalla valettu betonilaatta, jonka koko on 2,2 m x 2 m. Sen päällä on muutamia pieniä kiuaskiviä sekä peltiromua: tynnyreitä ja hormiputkia. Rakenteet ovat aluskasvillisuuden peitossa.

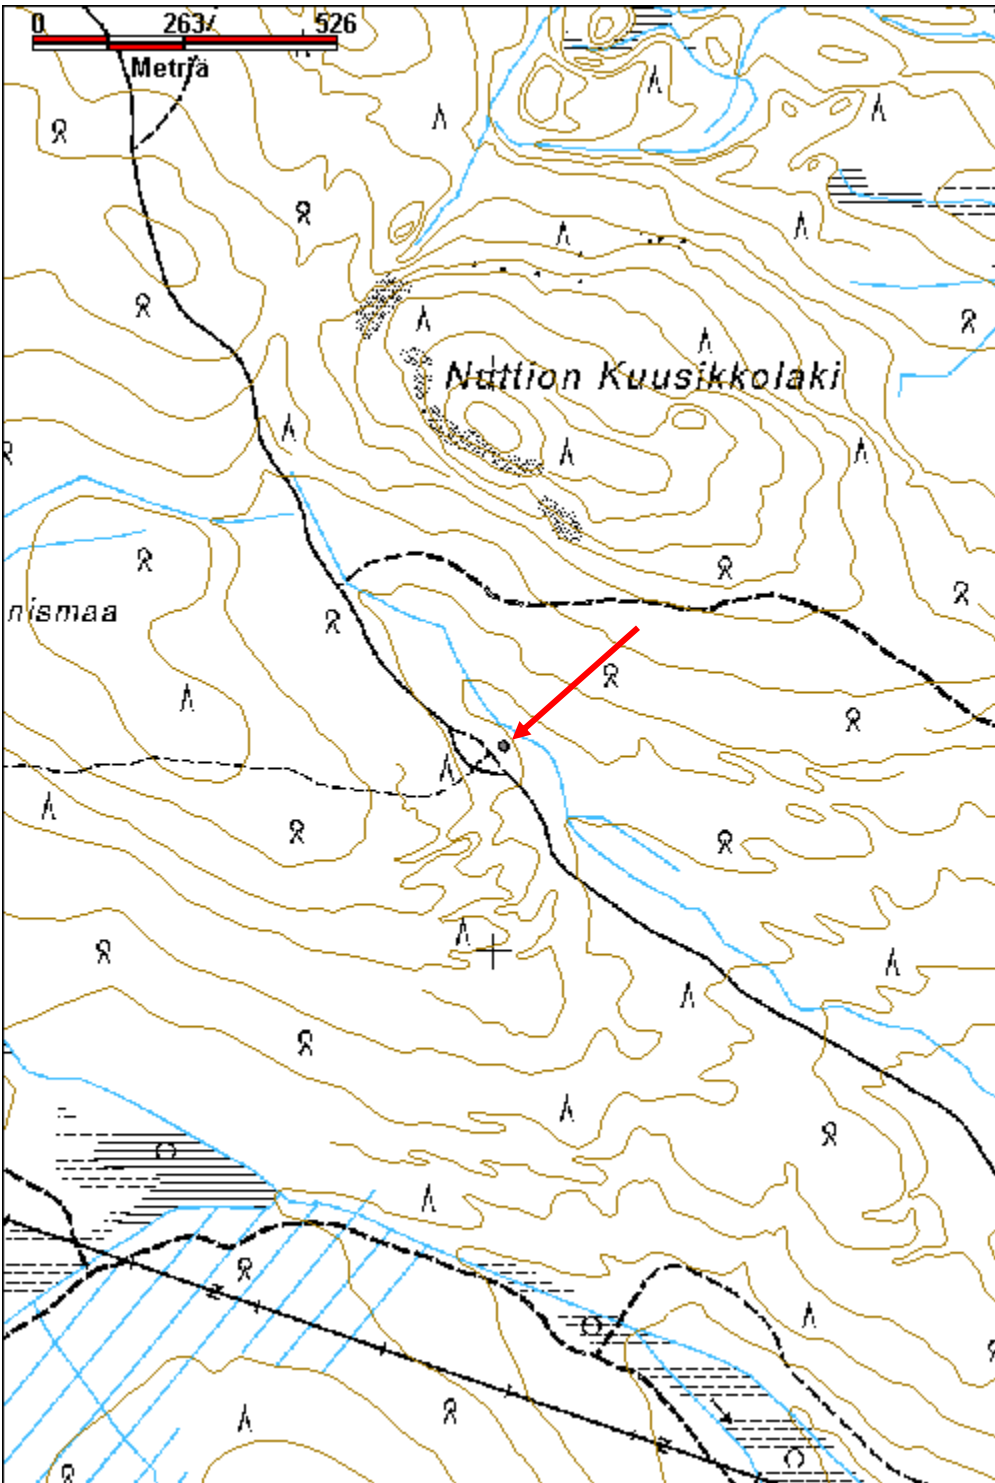
Kiimaselkä savottakämppäalue jäännös		MH-tunnus: 162181	
Kohdetyyppi:	1 Asuinpaikat	Haltija:	191 Metsätalous Itä-Lappi
Ajoitus:	7116 Uusi aika	Ylläpitäjä:	191 Metsätalous Itä-Lappi
Rakentamisvuosi:		Kunta:	758 SODANKYLÄ
Lukumäärä:	3		
Koordinaattiselitys:		Geometria tuotettu:	4 Gps-mittaus, korjaamaton
Koordinaatit:	X 7489430, Y 3511662, Z 229	Löydöt:	
<i>Taustatiedot</i>			
Uusi löytö.			
<i>Ympäristön kuvaus</i>			
Kiimaselkä on soiden ympäröimä harju Tanhuantien pohjoispuolella, lähellä Savukosken kunnanrajaa. Kämppäalue sijaitsee selän lounaispuolella suon reunassa, loivassa rinteessä. Uusi metsäautotie kulkee pohjoispuolelta, ja talvitie kulkee kämppäalueen halki. Teiden välinen alue on aukea.			
<i>Kohteen kuvaus</i>			
Rakennuksen jäännös, joka on lähes täysin tuhoutunut. Luode-kaakko suuntainen, koko 9 m x 8 m. Yhdessä nurkassa on pari hirsikertaa jäljellä, sahalla tehdyt yksipuoliset salvokset. Osa hirsistä on täysin aluskasvillisuuden peitossa, päällä kasvaa koivuja ja kuusta. Vieressä on aukea. Rakennuksen keskellä on maakasa joka näyttää ulottuvan lattian tasoa ylemmäs. Sen ympärillä on oja josta maa on otettu, maaperä on hiekkää. Mahdollinen rakennelma on talli. (X=3511640, Y=7489441)

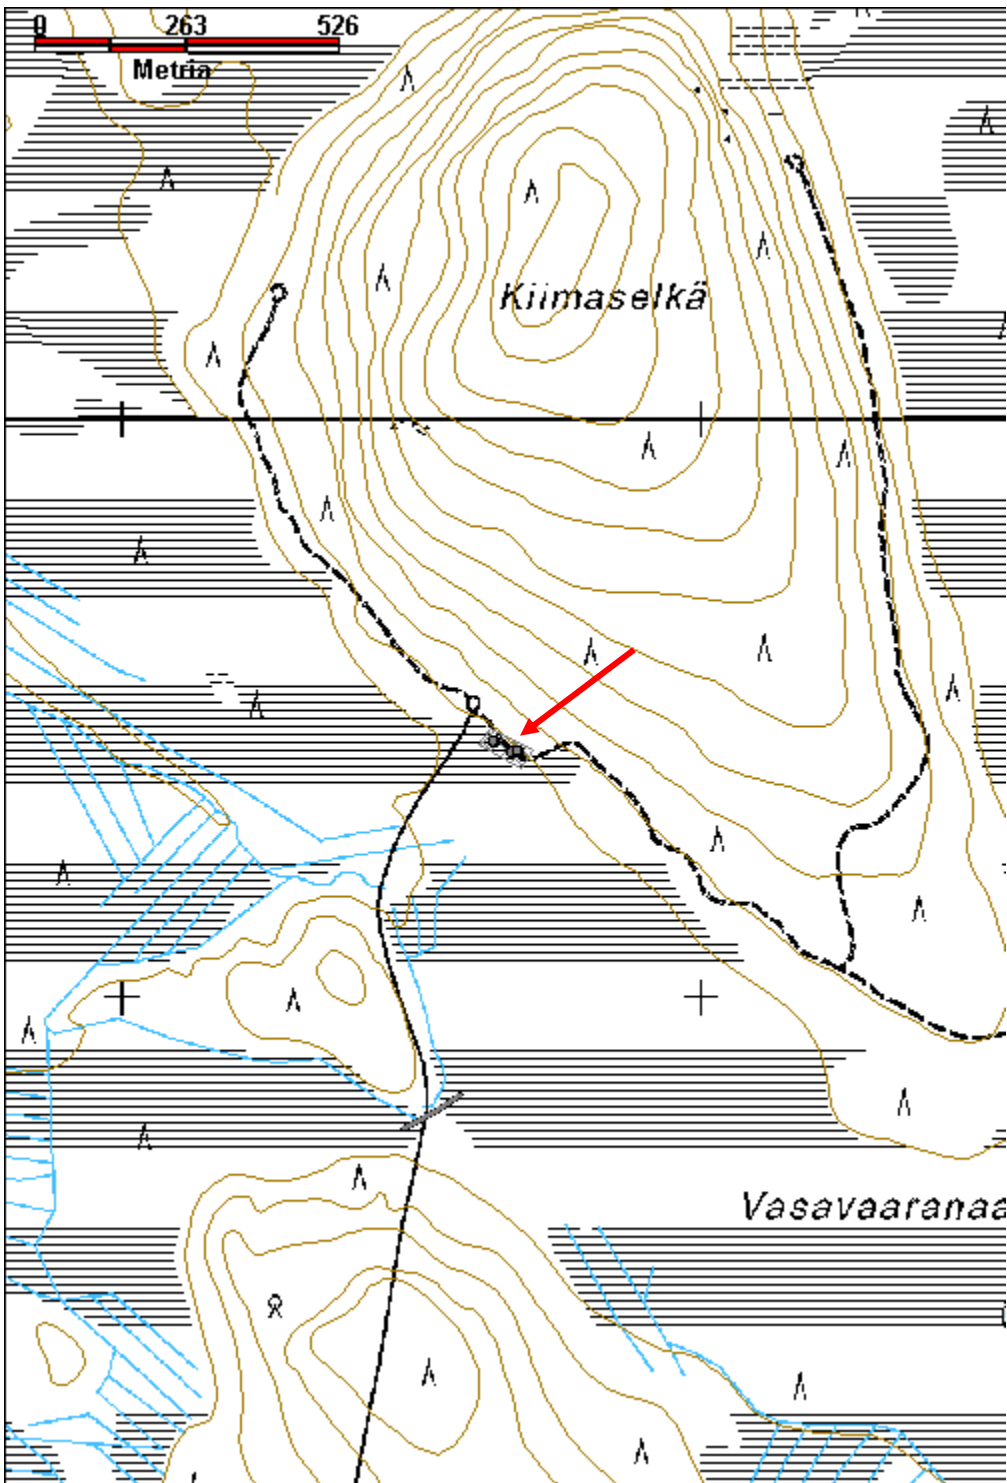
Kivilaki savottakämppealue jäännös		MH-tunnus: 163033
Kohdetyyppi:	1 Asuinpaikat	Haltija: 191 Metsätalous Itä-Lappi
Ajoitus:	7116 Uusi aika	Ylläpitäjä: 191 Metsätalous Itä-Lappi
Rakentamisvuosi:		Kunta: 758 SODANKYLÄ
Lukumäärä:	6	
Koordinaatti- selitys:	Alueen keskikoordinaatit	Geometria tuotettu: 4 Gps-mittaus, korjaamaton
Koordinaatit:	X 7499906, Y 3461425, Z 217	Löydöt:
<i>Taustatiedot</i>		
Vanha kartta, vuoden 1965 peruskarttaan on merkitty asuinrakennus ja neljä varastorakennusta.		
<i>Ympäristön kuvaus</i>		
Kohde sijaitsee Kaarestunturin Kivilaen länsireunalla, Muotkakaltiojängän laidalla. Hiekkapohjainen kumpare jossa kuivahko kangas, kasvaa mäntyä ja tiheästi nuorta koivua. Paikoin ruohikkoinen aukea jossa pajupuskia.		
<i>Kohteen kuvaus</i>		
Paikalla on kaikkiaan kuusi rakennelmaa, kaksi rakennuksen pohjaa, kaksi rakennuksen jäännöstä ja kaksi kaivon jäännöstä.		
Suuren asuinkämpän pohja, jäljellä on hiekkapenkit joiden reunoissa on hirret, penkit ovat noin metrin levyiset ja noin 20 cm korkeat. Rakennelma on lounas-koillinen suuntainen ja kooltaan 24 m x 8 m. Sisällä on kuoppia joista maa otettu penkkeihin. Kämpässä on neljä huonetta joista jokaisessa on piisi, niissä on paikalla valetut betonilaatat. Ne ovat kooltaan noin 1-1,2 m x 1-1,3 m. Keskellä olevissa huoneissa piisit ovat luoteispuolen seinän vieressä. Lounaispäässä on jäljellä hormin suojapellit. Luoteispuolella rakennelman vieressä on kaksiaskelmaiset portaat. (x 3461421, y 7499886)

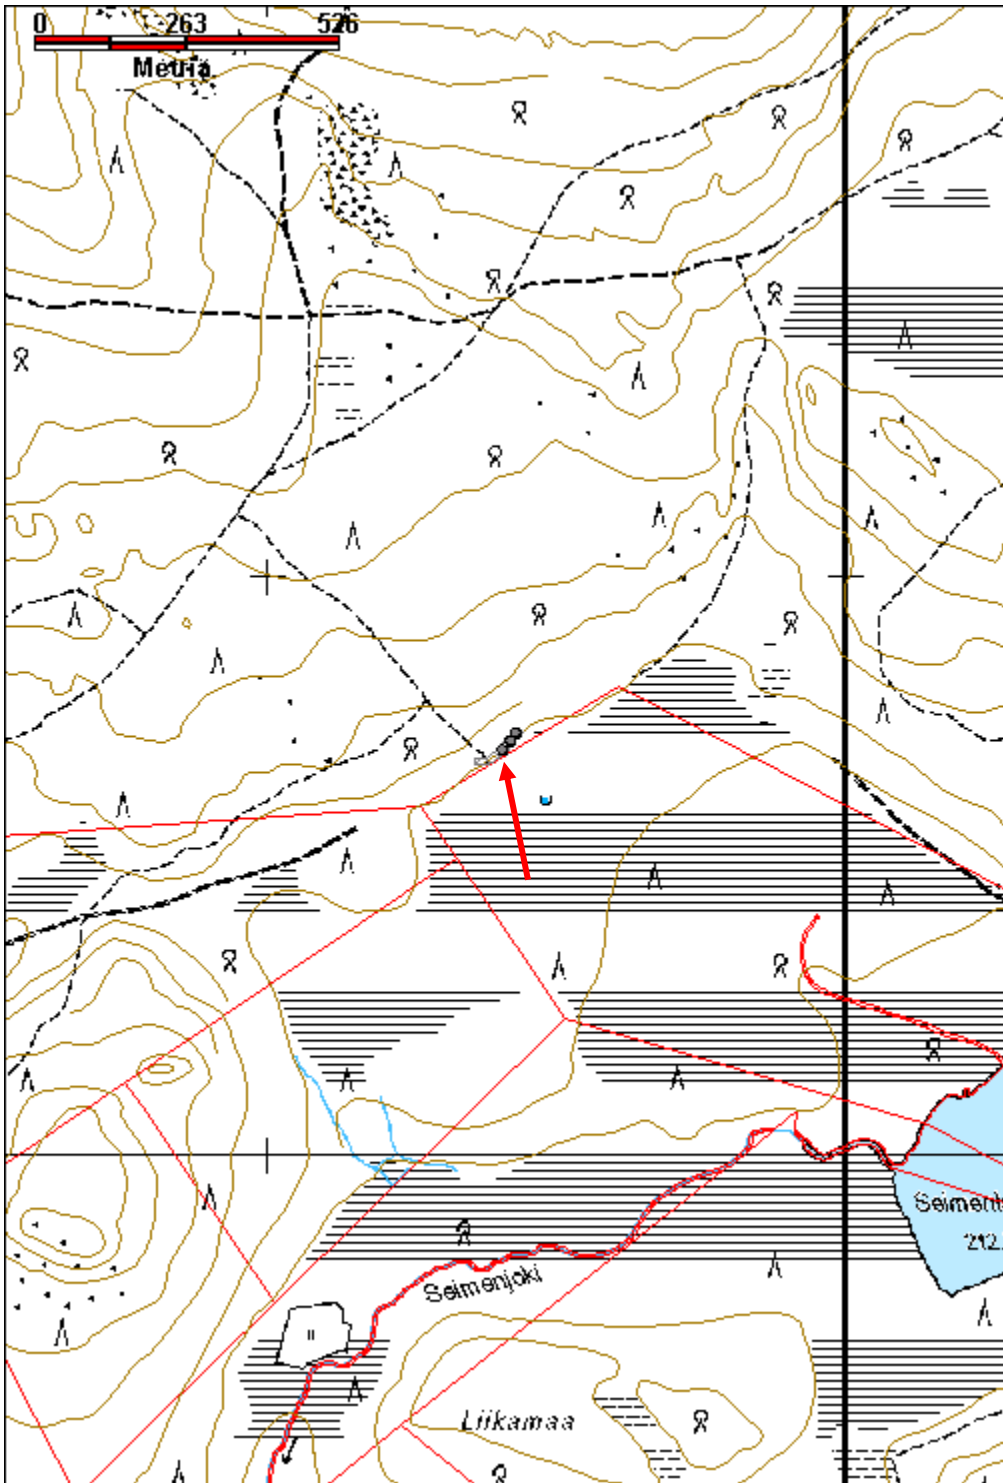
Lehmirova 2 savottakämpäalue jäännös		MH-tunnus: 162628	
Kohdetyyppi:	1 Asuinpaikat	Haltija:	191 Metsätalous Itä-Lappi
Ajoitus:	7116 Uusi aika	Ylläpitäjä:	191 Metsätalous Itä-Lappi
Rakentamisvuosi:		Kunta:	758 SODANKYLÄ
Lukumäärä:	3		
Koordinaatti- selitys:	Alueen keskikoordinaatit	Geometria tuotettu:	4 Gps-mittaus, korjaamaton
Koordinaatit:	X 7485732, Y 3470532, Z 219	Löydöt:	
<i>Taustatiedot</i>			
Vanha kartta, merkitty vuoden 1962 peruskarttaan kämppänä, jossa on yksi asuin- ja yksi varastorakennus.			
<i>Ympäristön kuvaus</i>			
Kohde sijaitsee Lemirovan eteläosassa, Pittiöjängän reunalla. Kämpän kohdalla on lähde josta virtaa oja Seimenlampeen. Jängän reunassa on tuore kangas jossa kasvaa varsin tiheästi koivuja ja kuusia, ylempänä kuivahkoa kangasta.			
<i>Kohteen kuvaus</i>			
Kämpän pohja josta on jäljellä matala maapenkki ja runsaasti lattiarakenteita, alushirsiä ja lattialautoja. Laudat ovat pääosin maatuneet ja katkeilleet, alushirret ovat osin pelkkahirsiä ja osin pyöröhirsiä. Rakennelma on lounas-koillinen suuntainen, koko 16,5 m x 8,5 m. Koillispäässä on liesikiveyksen jäännös jossa on kiviä ja tiilenpaloja. Rakennelman vieressä kantoa vasten on valurautaisen kamiinan osia. Kämpän päällä kasvaa taimia, sammalia ja varpuja. (x 3470512, y 7485733)

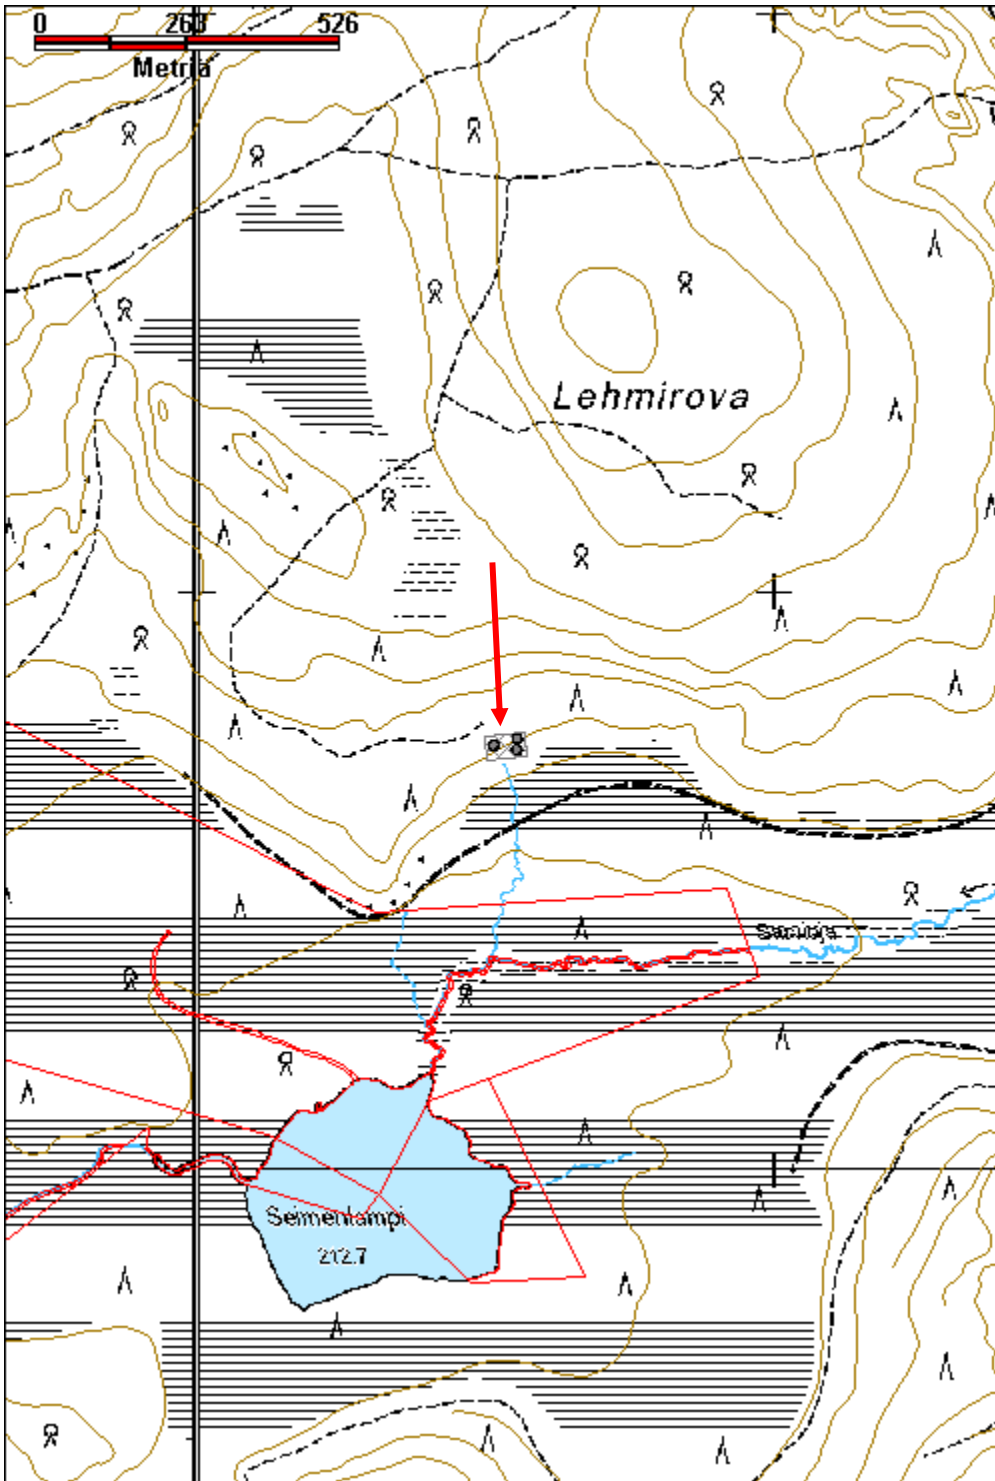
Leväsaarenoja savottakämppeä jäännös		MH-tunnus: 163335	
Kohdetyyppi:	1 Asuinpaikat	Haltija:	191 Metsätalous Itä-Lappi
Ajoitus:	7116 Uusi aika	Ylläpitäjä:	191 Metsätalous Itä-Lappi
Rakentamisvuosi:		Kunta:	758 SODANKYLÄ
Lukumäärä:	1		
Koordinaattiselitys:	Keskikoordinaatit	Geometria tuotettu:	4 Gps-mittaus, korjaamaton
Koordinaatit:	X 7497720, Y 3453644, Z 217	Löydöt:	
<i>Taustatiedot</i>			
Jani Kauppi kertoi rakennuksen jäännöksestä.			
<i>Ympäristön kuvaus</i>			
Leväsaarenoja sijaitsee Alalaen ja Sivakkavaaran välissä ja laskee etelään kohti Jeesiöjokea. Kohde sijaitsee Leväsaarenojan latvoilla, ojan itärannalla ja muutaman metrin pohjoiseen talvitiestä. Ojan varsi on lehtoa jossa kasvaa tiheä koivu- ja kuusimetsä, aluskasvillisuus on vieressä rehevä. Myös kämpän päällä kasvaa koivua ja kuusta, mutta aluskasvillisuus on vähäinen, lähinnä sammalia.			
<i>Kohteen kuvaus</i>			
Suuri kämpän pohja, koko 27,5 m x 7,5 m. Pohjois-etelä suuntainen, jäljellä on pari kertaa aluskasvillisuuden peittämiä seinähirsiiä. Kämpässä on ollut neljä huonetta, joista päätyhuoneissa on suuret liuskekivistä tehdyt piisikiveykset. Ne ovat kooltaan noin 3 m x 3 m ja eteläpään kasa on lähes 1,5 m korkea. Seinähirret ovat varsin maatuneet, mutta niissä on havaittavissa pokasahalla tehdyt nurkkasalvokset. Pohjoispäädyn huone on varsin pieni. Mahdollisesti päätyhuoneet ovat asuinhuoneet ja keskiosa talli ja/tai varasto.
