Sodankylä Kulttuuriperintöinventointi 2013

Sodankylän keskiosa

1 Johdanto

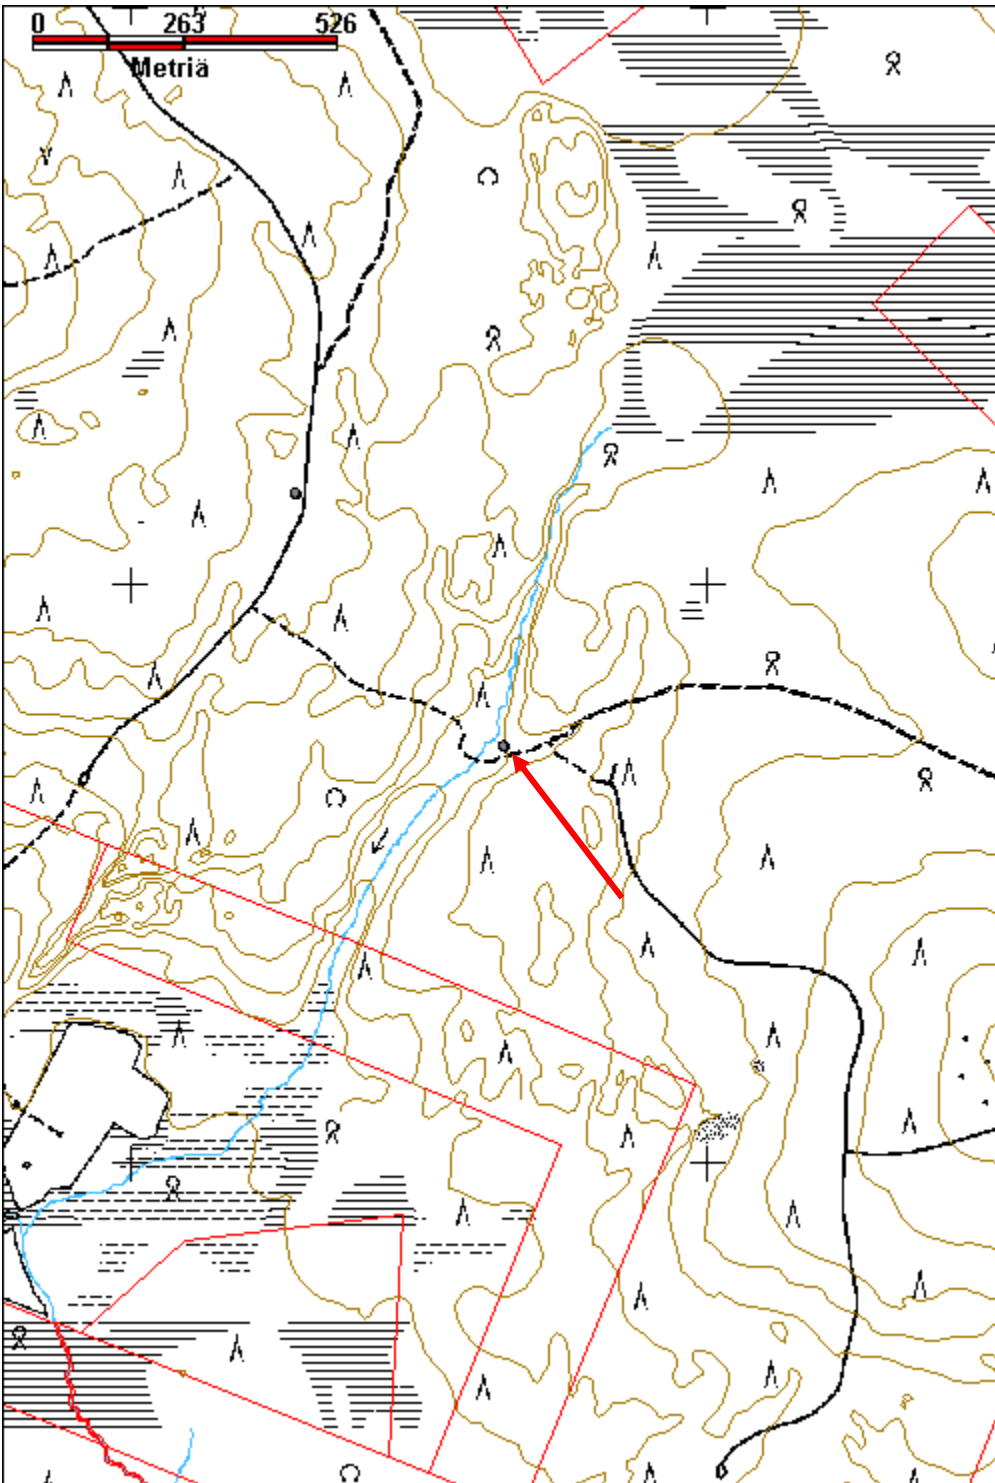
Metsävaara savottakämpä jäännös		MH-tunnus: 162316
Kohdetyyppi:	1 Asuinpaikat	Haltija: 191 Metsätalous Itä-Lappi
Ajoitus:	7116 Uusi aika	Ylläpitäjä: 191 Metsätalous Itä-Lappi
Rakentamisvuosi:		Kunta: 758 SODANKYLÄ
Lukumäärä:	1	
Koordinaattiselitys:		Geometria tuotettu: 4 Gps-mittaus, korjaamaton
Koordinaatit:	X 7498707, Y 3505090, Z 212	Löydöt:
<i>Taustatiedot</i>		
Vanha kartta, vuoden 1974 topografiseen karttaan on merkitty yksi talous- tai varastorakennus.		
<i>Ympäristön kuvaus</i>		
Metsävaara sijaitsee Moskuvaaran itäpuolella. Kohde on Tinasenojan länsirannalla, nykyisen metsäautotien pohjoispuolella ja siitä pohjoiseen erkautuvan polun itäpuolella. Alue on kuivahkoa kangasta jossa kasvaa tiheähköä sekametsää.		
<i>Kohteen kuvaus</i>		
Pieni kämpän jäännös, pituus 11,5 m ja leveys 6 m. Kaksiosainen, pohjois-etelä suuntainen. Koilliskulmassa on piisikiveys, yksittäiset tai enintään pari hirttä jäljellä, aluskasvillisuuden peittämiä. Rakennelman päällä kasvaa tiheästi koivuja ja kuusia, lisäksi päälle on kaatunut suurehko kuusi.

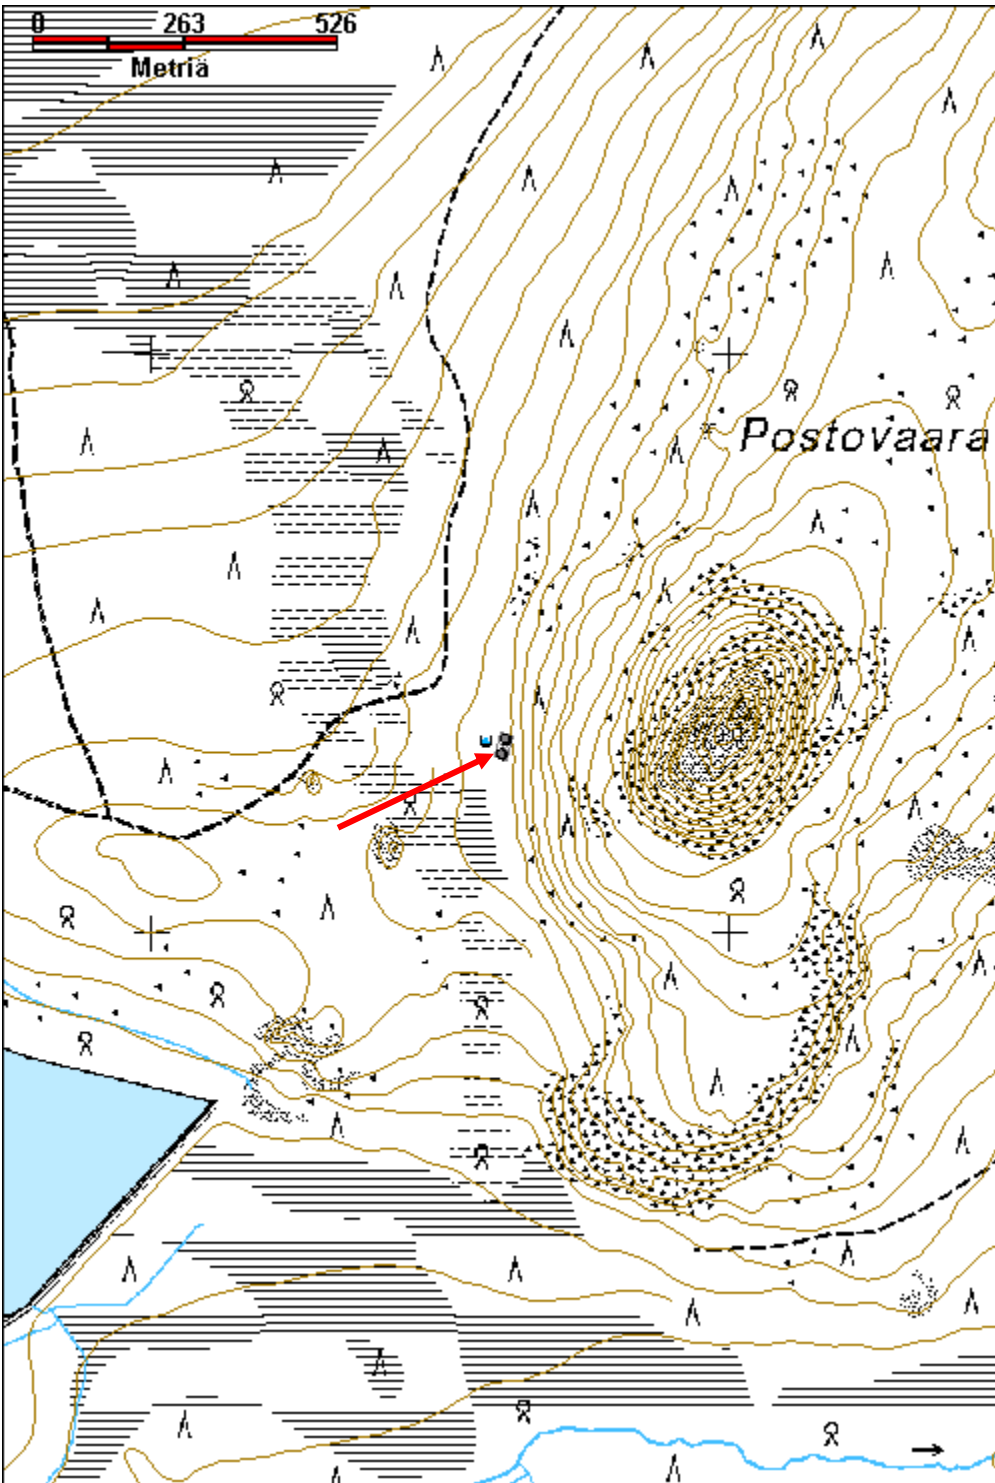
Saittajoki 1 uittopato jäännös		MH-tunnus: 163389	
Kohdetyyppi:	9 Valmistuspaikat/työpaikat	Haltija:	191 Metsätalous Itä-Lappi
Ajoitus:	7116 Uusi aika	Ylläpitäjä:	191 Metsätalous Itä-Lappi
Rakentamisvuosi:		Kunta:	758 SODANKYLÄ
Lukumäärä:	1		
Koordinaattiselitys:	Keskikoordinaatit	Geometria tuotettu:	4 Gps-mittaus, korjaamaton
Koordinaatit:	X 7501000, Y 3452836, Z 224	Löydöt:	
<i>Taustatiedot</i>			
SutiGis, uittotammi, ennen sotia.			
<i>Ympäristön kuvaus</i>			
Uittotammi sijaitsee Saittaojan yläjuoksulla, Ikkarinvuoman koillislaidalla. Joen rannat ovat matalat ja soiset. Jokivarressa kasvaa tiheää pajukkoa ja koivuja, paikoin erittäin tiheää pöheikköä.			
<i>Kohteen kuvaus</i>			
Tammi on luode-kaakko suuntainen, joen pohjoispuolella sen pituus on noin 60 m. Joen etelärannalla ei käyty. Joki on tammen kohdalla noin 3 m leveä, sen eteläreunalla on näkyvissä joen suuntaisia hirsii sekä paalu. Joen pohjalla on poikittaisia hirsii, pohjoisreunalla on kivikasa ja pari pystypaalu. Kivikasa on noin 1-1,5 m leveä. Patovalli on tasainen ja varsin matala, se on noin 7 m leveä. Vallin lounaisreunalla on pystypaaluja 4-5 m välein ja padon viereisen ojan pohjalla on pyöröpuita aitana. Puut ovat vierä vieressä, viistosti maahan upotettuja ja varsin maatuneita. Patovallin koillispuolella on laakea soinen alue.

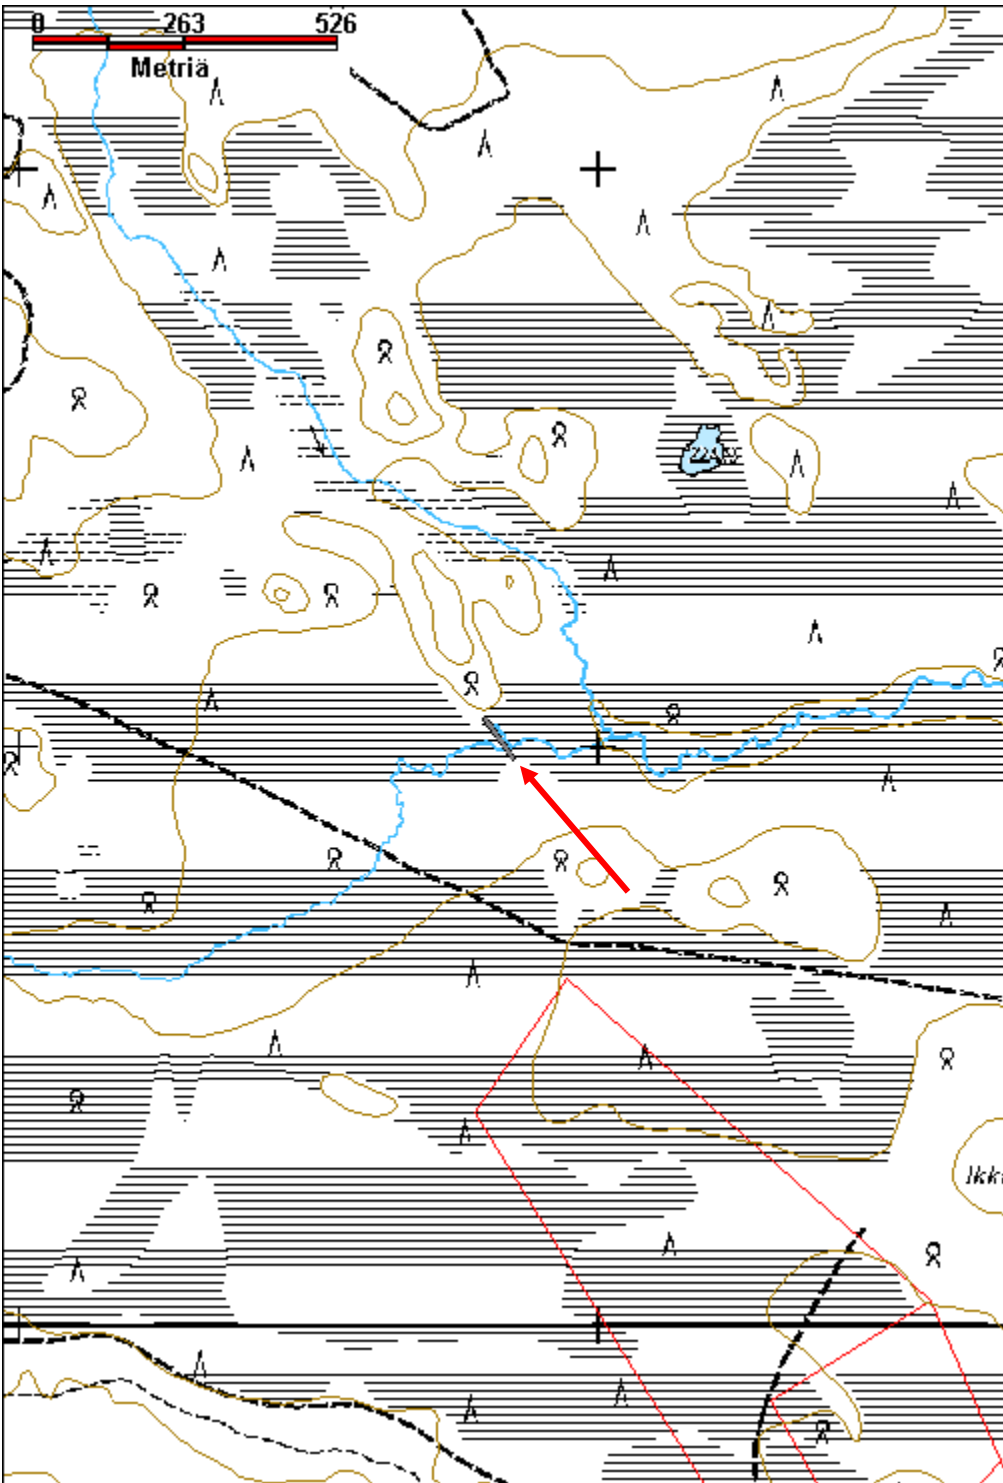
Saittajoki 2 uittopato jäännös		MH-tunnus: 163390	
Kohdetyyppi:	9 Valmistuspaikat/työpaikat	Haltija:	191 Metsätalous Itä-Lappi
Ajoitus:	7116 Uusi aika	Ylläpitäjä:	191 Metsätalous Itä-Lappi
Rakentamisvuosi:		Kunta:	758 SODANKYLÄ
Lukumäärä:	1		
Koordinaattiselitys:	Keskikoordinaatit	Geometria tuotettu:	4 Gps-mittaus, korjaamaton
Koordinaatit:	X 7500827, Y 3453849, Z 222	Löydöt:	
<i>Taustatiedot</i>			
Ilmakuva, merkitty myös vuoden 1964 hoitoaluekarttaan.			
<i>Ympäristön kuvaus</i>			
Kohde sijaitsee Värtsiövaaran Alalaen pohjoispuolella, Ikkarinvuomassa olevan Ikkarinkuusikko nimisen suosaarekkeen kohdalla. Joen rannat ovat matalat ja soiset, niissä kasvaa tiheä pajukkoa, patovallin kasvaa päällä koivuja ja kuusia sekä heinää.			
<i>Kohteen kuvaus</i>			
Pato on lounas-koillinen suuntainen, sen kokonaispituus on lähes 200 m. Joki on padon kohdalla vain n. 3 m leveä. Padon päät joen vieressä ovat kiveä, muuten valli on lähinnä maata. Pato on matala ja noin 5 m leveä joen lähellä, kaventuen noin 2 m leveäksi kauempana virrasta. Padon koillispää katoaa vähitellen, eikä tarkkaa kohtaa pystytty havaitsemaan. Vallin reunoissa on hirsiä ja alavirran puolella on muutaman metrin välein paaluja, jotka ovat lähes täysin maatuneet. Muita puurakenteita ei havaittu. Padon lounaispään arvioidut koordinaatit ovat x 3453775, y 7500768, ja koillispään x 3453914, y 7500897.

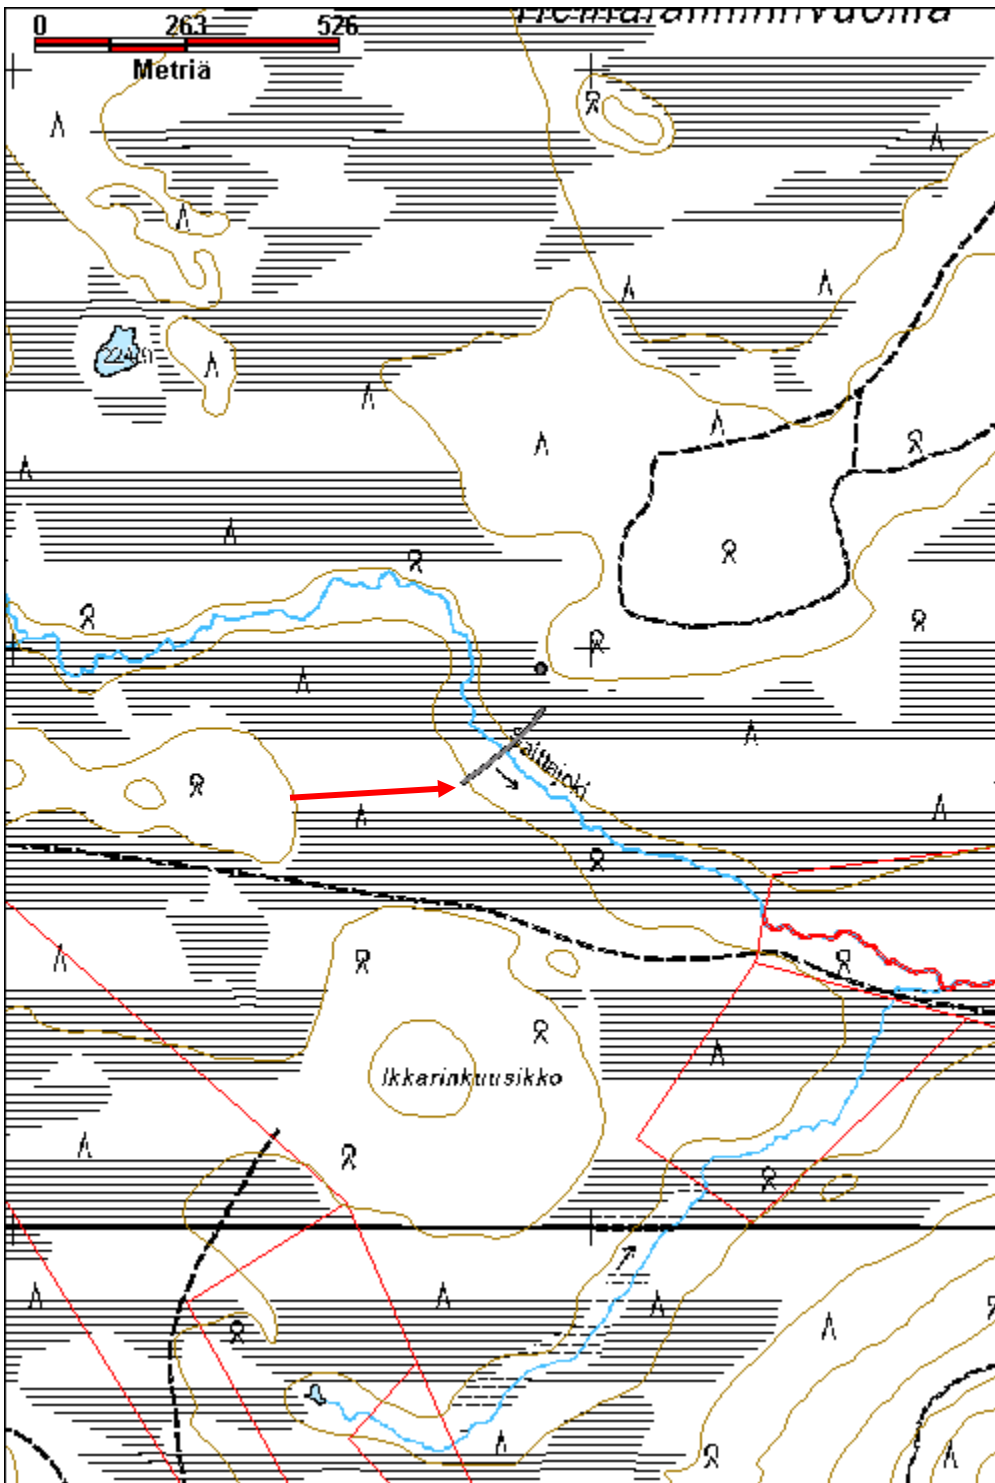
Saittajoki 3 tammikämppeä jäännös		MH-tunnus: 163396	
Kohdetyyppi:	1 Asuinpaikat	Haltija:	191 Metsätalous Itä-Lappi
Ajoitus:	7116 Uusi aika	Ylläpitäjä:	191 Metsätalous Itä-Lappi
Rakentamisvuosi:		Kunta:	758 SODANKYLÄ
Lukumäärä:	2		
Koordinaatti- selitys:	Alueen keskikoordinaatit	Geometria tuotettu:	4 Gps-mittaus, korjaamaton
Koordinaatit:	X 7500965, Y 3453911, Z 224	Löydöt:	
<i>Taustatiedot</i>			
Kohde havaittiin etsittäessä uittopatoa. Kuviolle, jolla kohde on osittain, on merkitty ladon rauniot, mahdollisesti kyseessä on sama kohde. Ladon jäännöstä ei etsitty alueen tiheän kasvillisuuden vuoksi.			
<i>Ympäristön kuvaus</i>			
Kohde sijaitsee Saittajoen pohjoispuolella, Kaunislehdon eteläpuolisen, Heinälamminkuusikon länsipuolisen maan lounaispäässä. Rakennusten pohjat ovat aivan päätehakatun alueen reunassa, jossa on taimikkoa, koivua ja kuusta.			
<i>Kohteen kuvaus</i>			
Paikalla on kaksi vierekkäistä ja samansuuntaista kämpänpohjaa, niiden väli on vain 4 m. Kämpät ovat itä-länsi suuntaisesti.

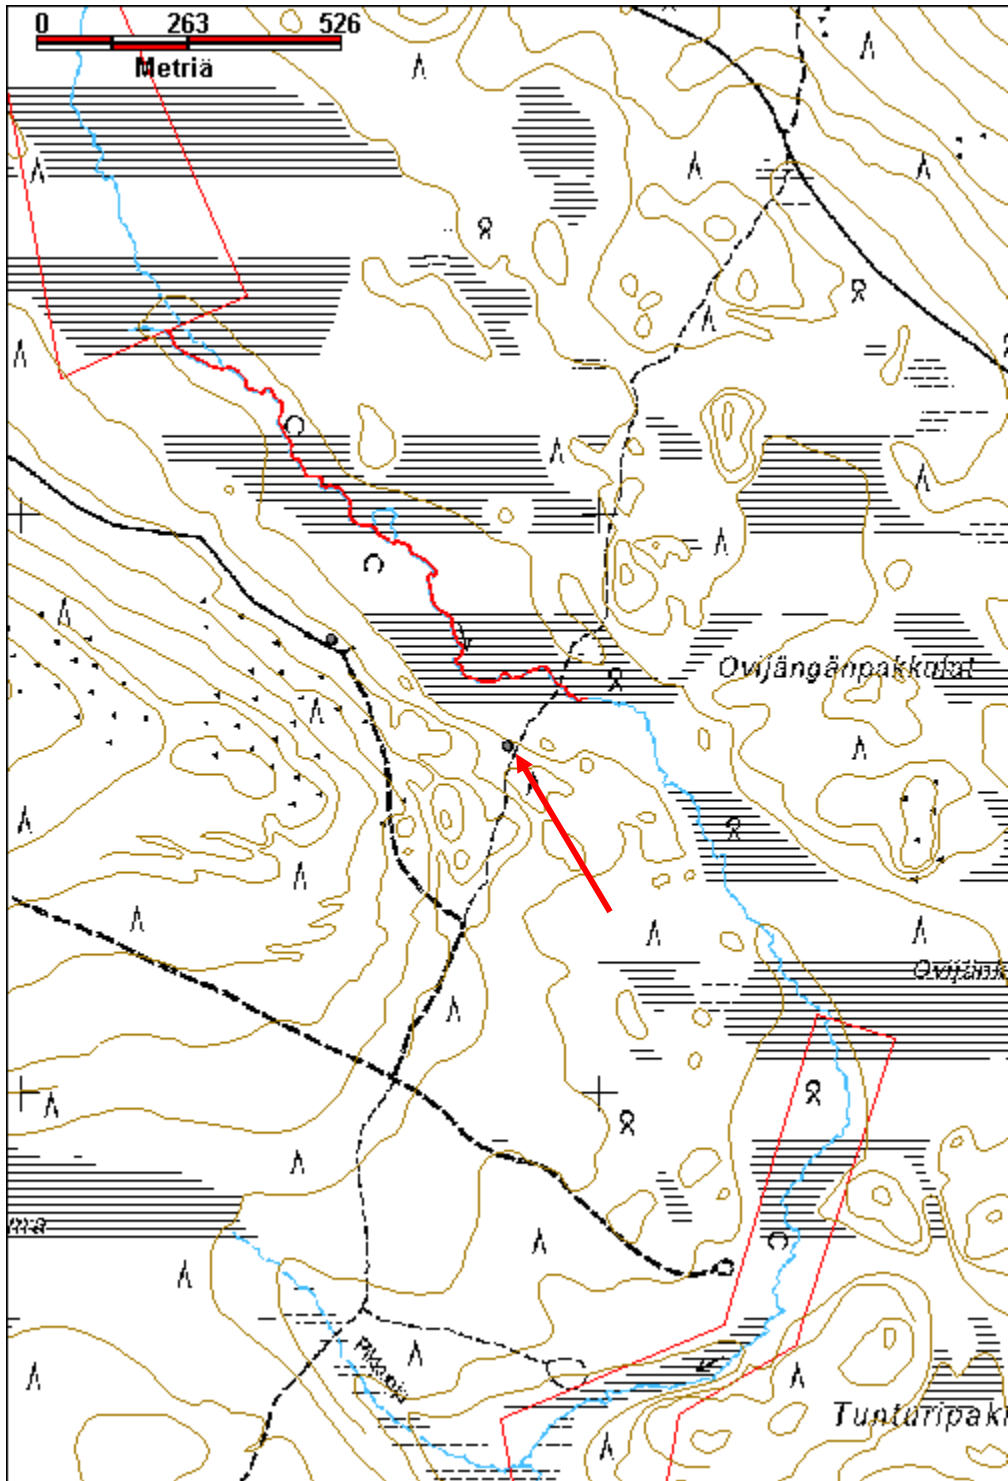
Sorvusselkä 2 parkkuupukki jäännös		MH-tunnus: 163068	
Kohdetyyppi:	9 Valmistuspaikat/työpaikat	Haltija:	191 Metsätalous Itä-Lappi
Ajoitus:	7116 Uusi aika	Ylläpitäjä:	191 Metsätalous Itä-Lappi
Rakentamivuosi:		Kunta:	758 SODANKYLÄ
Lukumäärä:	1		
Koordinaattiselitys:	Keskikoordinaatit	Geometria tuotettu:	4 Gps-mittaus, korjaamaton
Koordinaatit:	X 7497783, Y 3461534, Z 220	Löydöt:	
<i>Taustatiedot</i>			
Kohde havaittiin vuoden 2013 inventoinnissa.			
<i>Ympäristön kuvaus</i>			
Kohde sijaitsee Jeesiön kylän pohjoispuolella olevan Sorvusselän koillislaidalla, aivan metsäautotien vieressä, noin 7 m tien koillispuolella. Kuivahko kangas, äskettäin harvennettu alue, kasvaa mäntyjä ja koivun taimia.			
<i>Kohteen kuvaus</i>			
Parkkuupukki, jossa jalat on liitetty lohenpyrstöliitoksiin. Jalat ovat lohkaistuja puita, kolot niille on tehty moottorisahalla, kiinnitetty nauloilla. Rungon halkaisija on noin 12 cm ja pituus 2 m, yläpään korkeus on noin 1 m. Tyvässä on kolo tukille ja sivut on veistetty/veistyneet kapeammaksi. Päällä kasvaa jäkäliä.

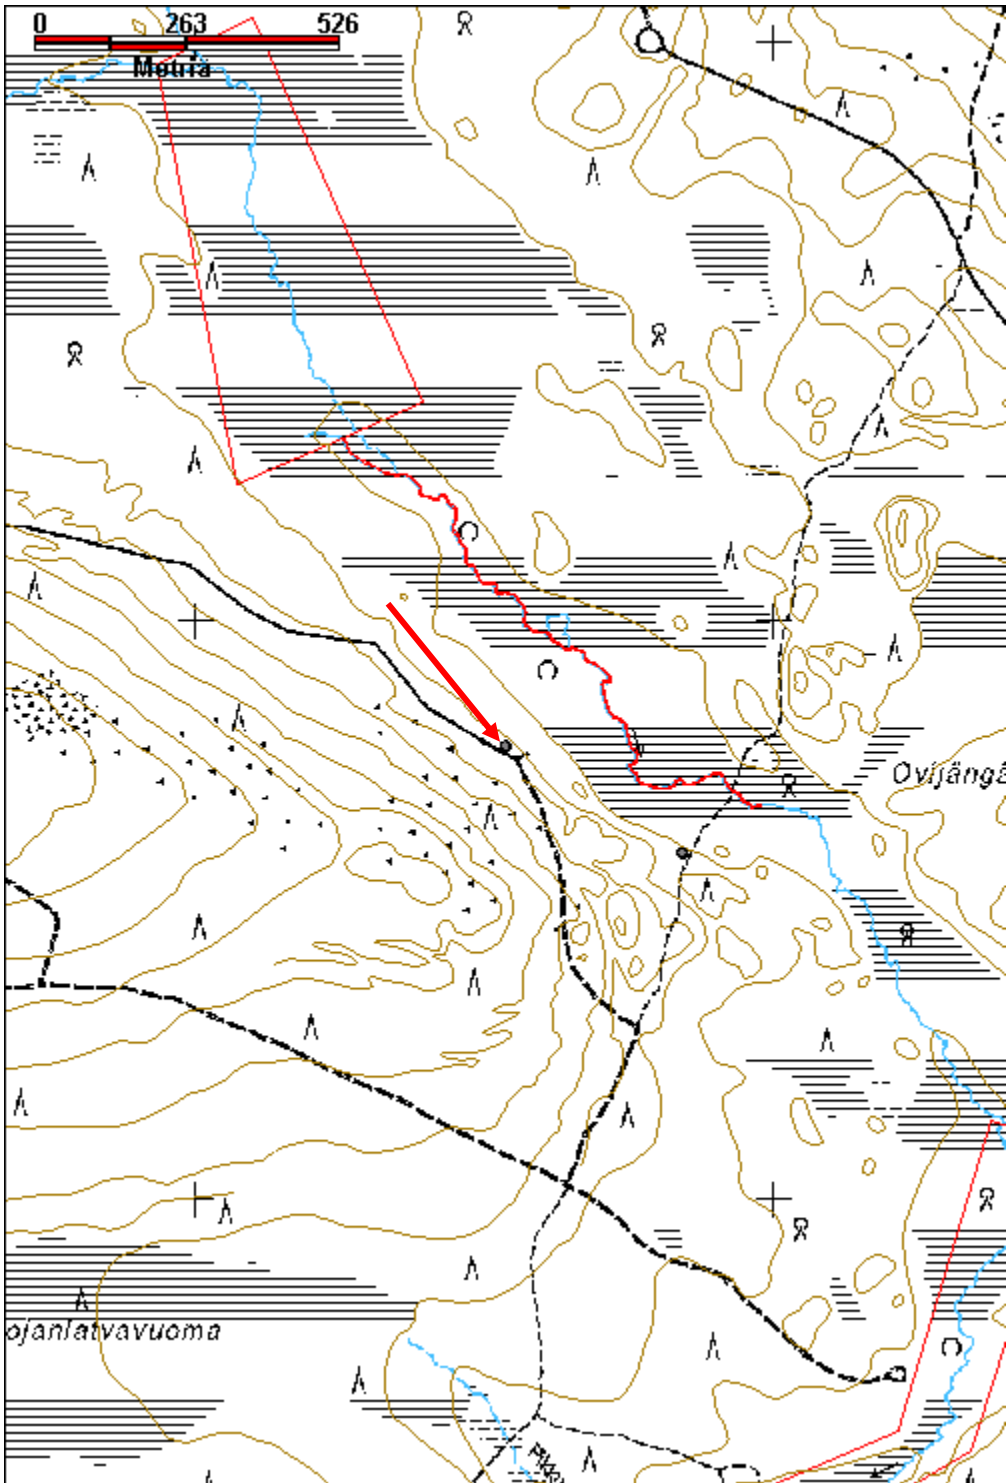
Sorvusselkä 3 purkkuupukki jäännös		MH-tunnus: 163069	
Kohdetyyppi:	9 Valmistuspaikat/työpaikat	Haltija:	191 Metsätalous Itä-Lappi
Ajoitus:	7116 Uusi aika	Ylläpitäjä:	191 Metsätalous Itä-Lappi
Rakentamisvuosi:		Kunta:	758 SODANKYLÄ
Lukumäärä:	1		
Koordinaattiselitys:	Keskikoordinaatit	Geometria tuotettu:	4 Gps-mittaus, korjaamaton
Koordinaatit:	X 7498123, Y 3460189, Z 242	Löydöt:	
<i>Taustatiedot</i>			
Kohde havaittiin vuoden 2013 inventoinnissa.			
<i>Ympäristön kuvaus</i>			
Kohde sijaitsee Jeesiön kylän pohjoispuolella, Sorvusselän pohjoisrinteellä, n. 20 m metsäautotiestä. Maaperä on kivinen, kuivahko kangas vasta harvennettua mäntymetsää.			
<i>Kohteen kuvaus</i>			
Parkkuupukki, jonka runko on pyöröpuu, halkaisijaltaan n. 12 cm ja pituudeltaan hieman yli 2 m. Tyvessä on kolo työstettävälle puulle, sivut on veistetty kapeammaksi. Pokasahalla tehdyt lohennysohjelmit jaloille.			
<i>Kohteen rajaus</i>

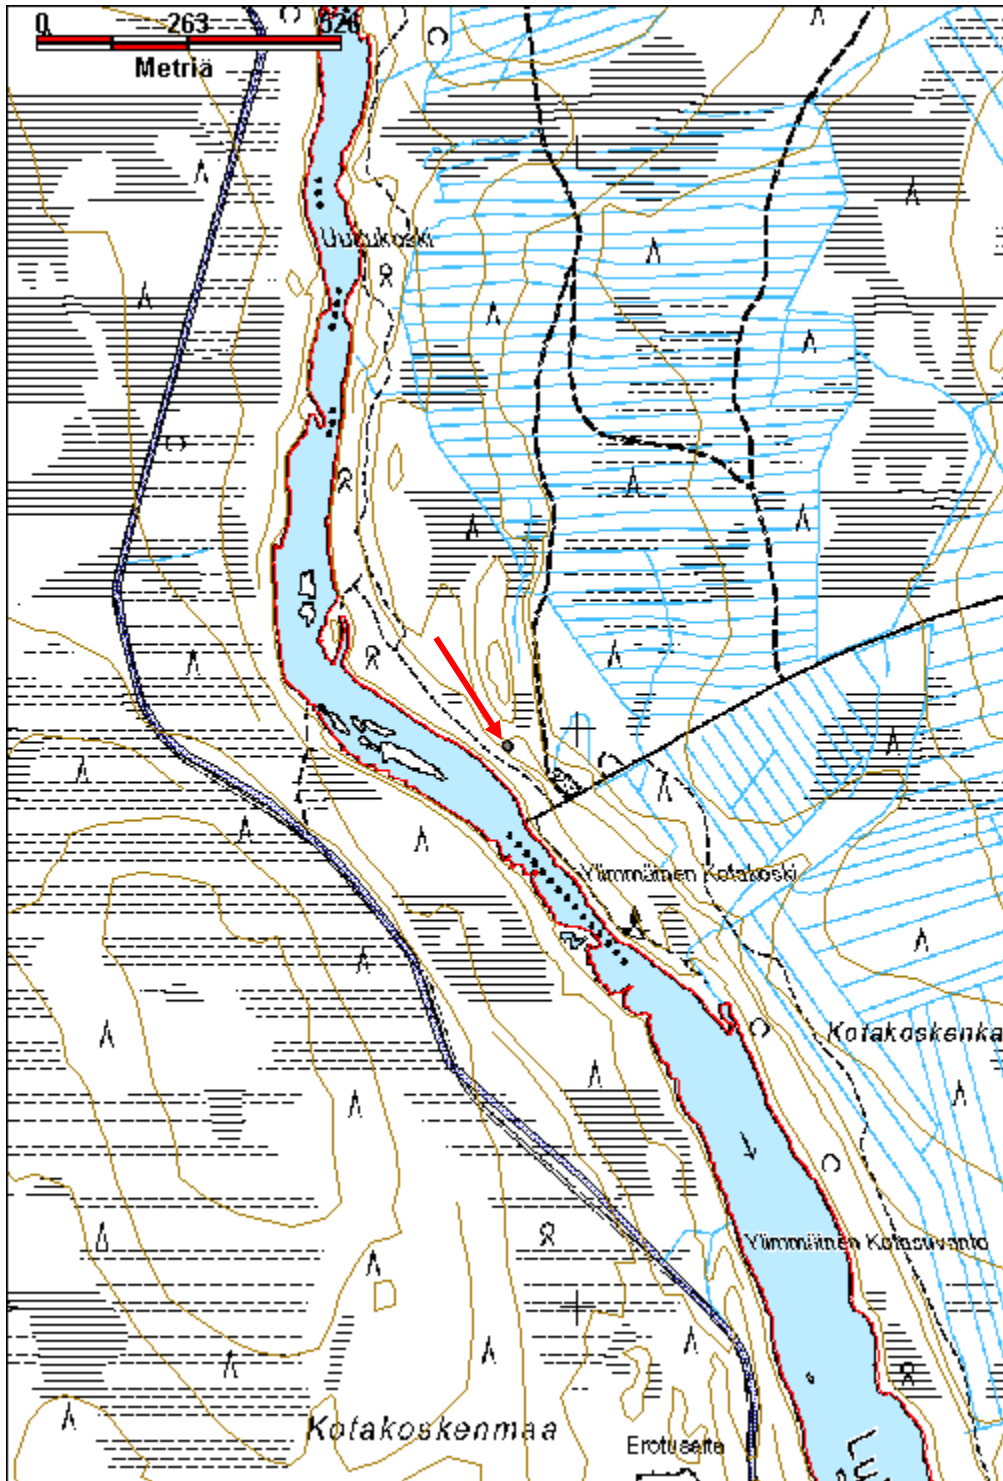
Kaaresselkä poroaita jäännös		MH-tunnus: 164110	
Kohdetyyppi:	9 Valmistuspaikat/työpaikat	Haltija:	191 Metsätalous Itä-Lappi
Ajoitus:	7116 Uusi aika	Ylläpitäjä:	191 Metsätalous Itä-Lappi
Rakentamisvuosi:		Kunta:	758 SODANKYLÄ
Lukumäärä:	1		
Koordinaattiselitys:	Keskikoordinaatit	Geometria tuotettu:	4 Gps-mittaus, korjaamaton
Koordinaatit:	X 7495440, Y 3465667, Z 207	Löydöt:	
<i>Taustatiedot</i>			
SutiGis			
<i>Ympäristön kuvaus</i>			
Kohde sijaitsee Kaaresselän pohjoisreunassa, lähellä Kaaresvuomaa. Kuivahko kangas jossa kasvaa mäntyjä ja paikoin tiheästi nuorta koivua.			
<i>Kohteen kuvaus</i>			
<p>Vanha poroaita, joka on tehty ilman tolppia salvomalla, eli riukujen välissä on sivuille suuntautuvat tukipuut. Riu'ut ovat suuria ja tiheässä, suurimmat ovat halkaisijaltaan 25-30 cm. Aita on tehty osin kantojen päälle. Se on säilynyt varsin hyvin säilynyt tukipuiden kohdalla, mutta riu'ut ovat paikoin lähes kokonaan maatuneet eikä aidan rakennetta pystytty täysin selvittämään. Aidassa on ollut tolpat porttien kohdalla, ainakin yksi tällainen säilynyt, siihen on sahattu neljä koloa ja naulattu tukipuu viereen.</p> <p>Aitaa on paikoin tuhoutunut hakkuussa/laikutuksessa kuvion 435 - 22.1 kohdalla. Aita on ilmeisesti tässä kohdassa ollut jo maahan romahtanut ja osin aluskasvillisuuden peitossa, kuten se on hakkuuaukean itäpuolella, missä aita jatkuu lyhyen matkaa.</p> <p>Aidasta on pystyssä yksittäinen tolppa suolla yksityismaalla (X=3465746 Y=7495584). Se on tuettu kahdella vinopuulla, ja siinä on neljä kirveellä veistettyä koloa riu'uille.</p>

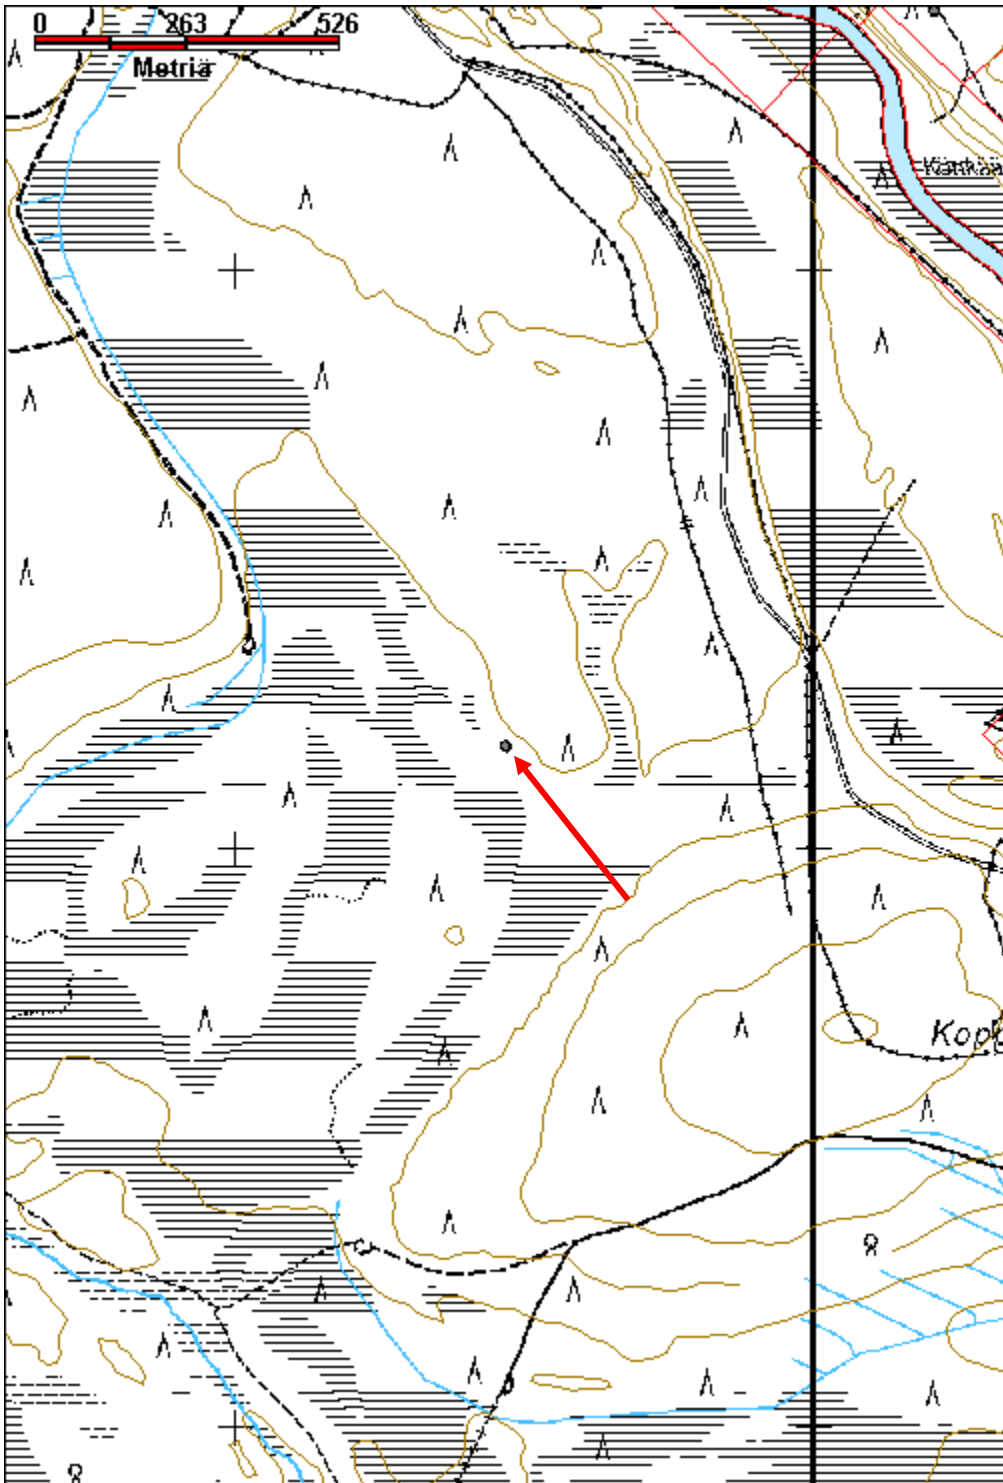
Näätärotkonoja 1 poroaita jäännös		MH-tunnus: 164111	
Kohdetyyppi:	9 Valmistuspaikat/työpaikat	Haltija:	191 Metsätalous Itä-Lappi
Ajoitus:	7116 Uusi aika	Ylläpitäjä:	191 Metsätalous Itä-Lappi
Rakentamisvuosi:		Kunta:	758 SODANKYLÄ
Lukumäärä:	1		
Koordinaattiselitys:	Keskikoordinaatit	Geometria tuotettu:	4 Gps-mittaus, korjaamaton
Koordinaatit:	X 7516257, Y 3455112, Z 270	Löydöt:	
<i>Taustatiedot</i>			
Vanha kartta, vuoden 1970 topografiseen karttaan on merkitty poroaidan katkelmia.			
<i>Ympäristön kuvaus</i>			
Kohde sijaitsee Aihikkoselän ja Nuttion Tuorelaen välissä virtaavan Näätärotkonon molemmin puolin. Ojan rannat ovat soista, mutta aidan kohta on kuivempaa maata. Aluella on vaihtelevaa kasvillisuutta, paikoin tiheähköä sekametsää, paikoin vähäpuista suota ja paikoin aukeaa. Aidan alueet ovat aukeaa jossa kasvaa muutamia koivuja, pajuja ja kuusia.			
<i>Kohteen kuvaus</i>			
Osin pystyssä olevaa erotusaitaa, tosin pääosin kaatunut. Tolpat ovat pyöröpuita ja riu'ut ovat pieniä pyöröpuita tai lohkaistua puuta. Itäreunassa aita lähes täysin maaton, kirkun ympärillä on pari tolppaa pystyssä, mutta suurin osa on maassa, osin aluskasvillisuuden peittämänä. Kirkun alue erottuu selvästi sammaleisena ja tallattuna alueena. Myös kokoamisaitaus on eteläpäästä lähes täysin tuhoutunut, rakenteita on aluskasvillisuuden alla. Paikoin aita on maassa kaatuneena, mutta kokonaisena. Siinä on ainakin viisi riukua ja tolpat varsin tiheässä. Myös Näätärotkonon reunoilla aita on tuhoutunut. Ojan länsipuolella on kaksi pohjoiseen suuntautuvaa johdinaitaa, joista itäisempi kulkee ojan vartta pitkin. Toinen aita suuntautuu aluksi luoteeseen, kaartaa sitten pohjoiseen ja lopulta lähes itään kohti ojaa ja toista aitaa. Aitaa on suolla osin pystyssä.

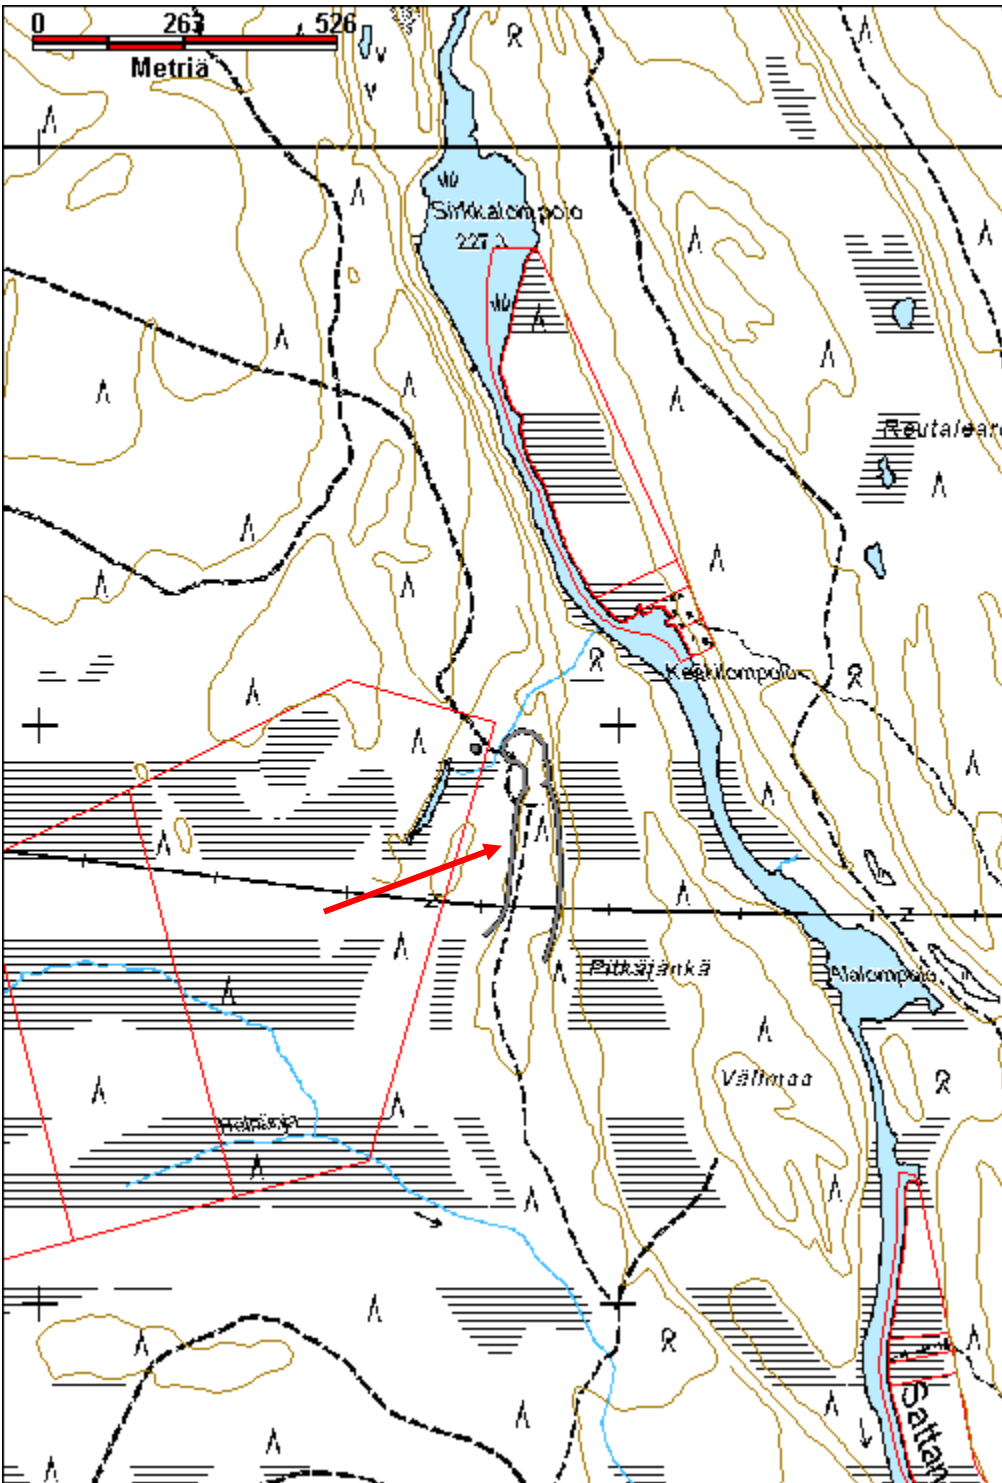
Polvimukankangas 1 poroaita jäännös		MH-tunnus: 163613	
Kohdetyyppi:	9 Valmistuspaikat/työpaikat	Haltija:	191 Metsätalous Itä-Lappi
Ajoitus:	7116 Uusi aika	Ylläpitäjä:	191 Metsätalous Itä-Lappi
Rakentamisvuosi:		Kunta:	758 SODANKYLÄ
Lukumäärä:	1		
Koordinaattiselitys:	Keskikoordinaatit	Geometria tuotettu:	4 Gps-mittaus, korjaamaton
Koordinaatit:	X 7512111, Y 3453572, Z 231	Löydöt:	
<i>Taustatiedot</i>			
Muu arkistolähde, merkitty myös vuoden 1970 topografiseen karttaan.			
<i>Ympäristön kuvaus</i>			
Kohde sijaitsee Sattasen länsipuolella, Polvimukankankaan eteläosassa. Kangas on päältä varsin tasainen ja laskee jyrkästi jokea reunustavalle suolle. Kangas on osin hakattu ja on nykyisin taimettunut ylispuinen aukea.			
<i>Kohteen kuvaus</i>			
Osin pystyssä olevaa poroaitaa, joka kulkee kaakko-luode suuntaisesti, ja luoteispäässä siitä haarautuu länteen päin lähtevä aita. Muutamia tolppia pystyssä tai jo osittain kallistunut. Tolppien välit noin 5 m, riukuja näyttää olevan ainakin neljä. Riu'ut ovat lohkoituja tai pieniä pyöröpuita. Aita on kasattu nauloilla, ei merkkejä moottorisahan käytöstä.

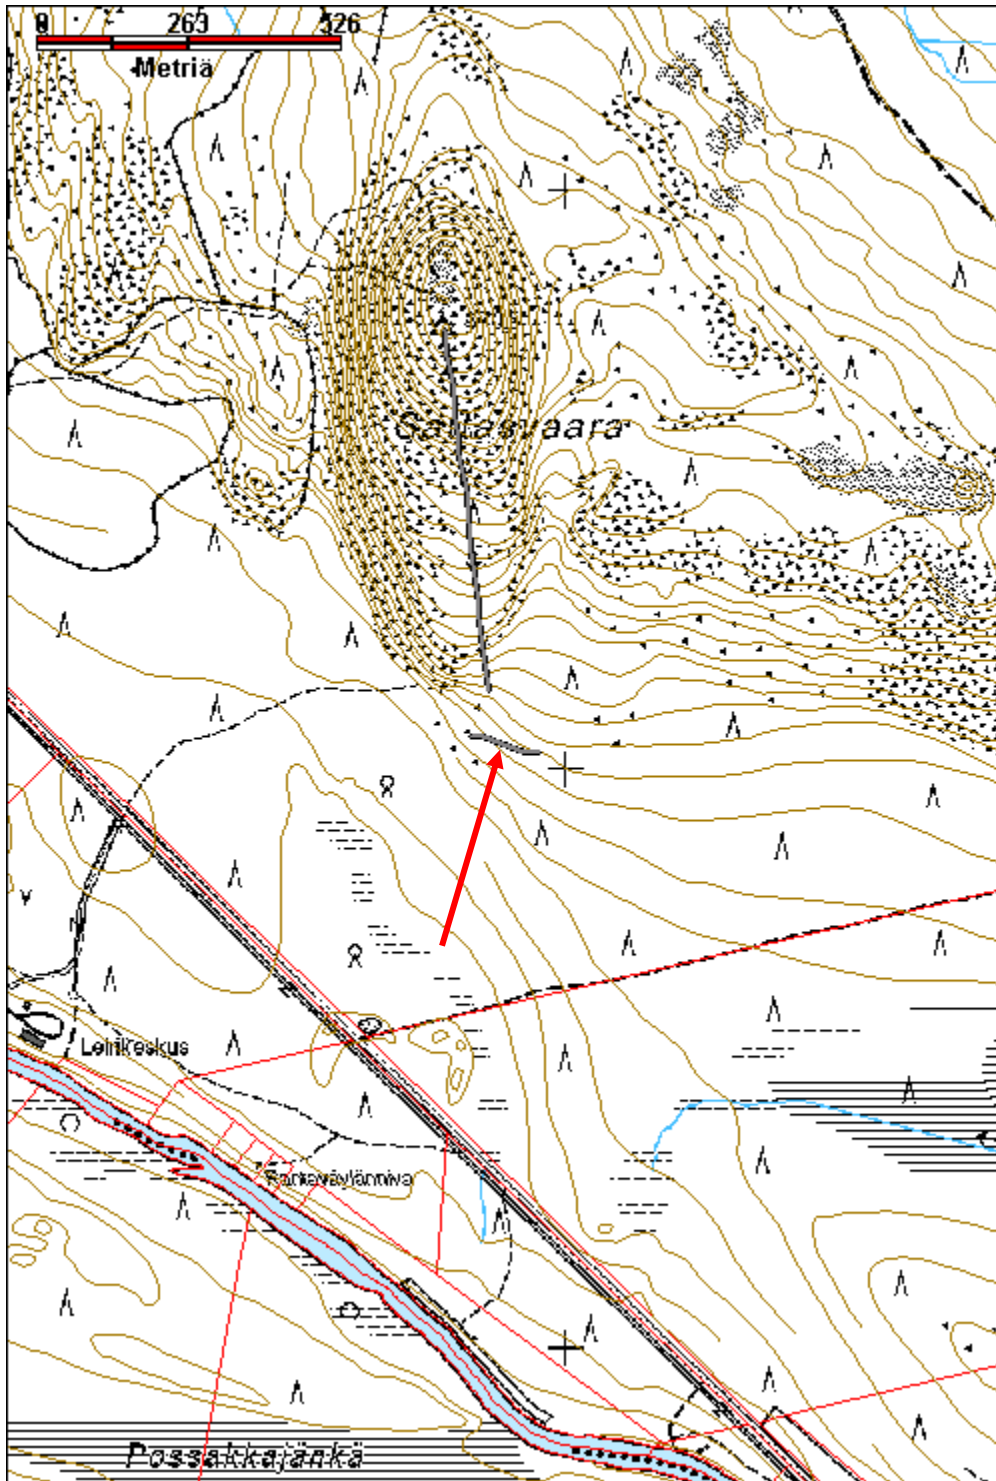
Sokka-Voutavaara 3 erotusaita jäännös		MH-tunnus: 162294	
Kohdetyyppi:	9 Valmistuspaikat/työpaikat	Haltija:	191 Metsätalous Itä-Lappi
Ajoitus:	7116 Uusi aika	Ylläpitäjä:	191 Metsätalous Itä-Lappi
Rakentamisvuosi:		Kunta:	758 SODANKYLÄ
Lukumäärä:	1		
Koordinaattiselitys:	Aidan keskikoordinaatit	Geometria tuotettu:	4 Gps-mittaus, korjaamaton
Koordinaatit:	X 7505176, Y 3512973, Z 215	Löydöt:	
<i>Taustatiedot</i>			
Vanha kartta, aita on merkitty vuoden 1974 topografiseen karttaan.			
<i>Ympäristön kuvaus</i>			
Poroaidan jäännös, joka sijaitsee Sokka-Voutavaaran ja Morsiusojankumpujen välissä, ja osittain vaarojen välisellä suolla. Siten maasto vaihtelee heinäsuosta kuivahkoon kankaaseen.			
<i>Kohteen kuvaus</i>			
Johdinaitaa on Sokka-Voutavaaran puolella, josta se suuntautuu lounas-koillinen suuntaisesti suon yli, ja nykyisen metsäautotien poikki. Aita on täysin tuhoutunut tien kohdalta. Aita on ulottunut tien länsipuolelle myös Morsiuskumpujen eteläreunassa. Tolpat ovat haljispuolikkaita tai pyöröpuita ja riu'ut lohkottuja puita, niitä on keskimäärin neljä kappaletta. Aita on kasattu nauloilla. Aitaa on säilynyt lyhyinä pätkinä ja paikoin se on kokonaan tuhoutunut. Säilyneissä kohdissa lähinnä vain tolpat ovat pystyssä ja riu'ut ovat pääosin lahonneet poikki, ja yleensä toisesta päästä tolpassa kiinni. Aidan itäosassa, lähellä talvitietä joka kiertää aidan, on hyvin säilynyt aidan pätkä. Siinä on 6 riukua, joista 4 on pientä pyöröpuuta ja 2 haljispuolikasta. Kirnun aita on kohtalaisen hyvin säilynyt rakenteen pohjoisosassa. Se on osin kiinnitetty suuriin mäntyihin nauloilla, riu'ut ovat pientä pyöröpuuta.
