TURKU II/1/3  
Rettigin tontti/ Aboa Vetus -museon alue  
Kaupunkiarkeologinen kaivaus 2014

Suuren kivitalon kellarin K94:9 arkeologinen kaivaus 2014  
Kaivauskertomus

Hannele Lehtonen ja Ilari Aalto 2014

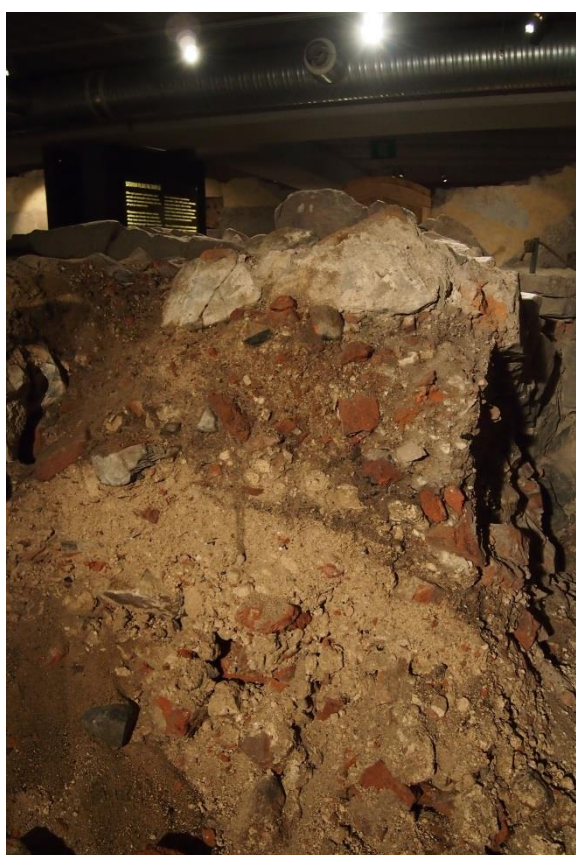
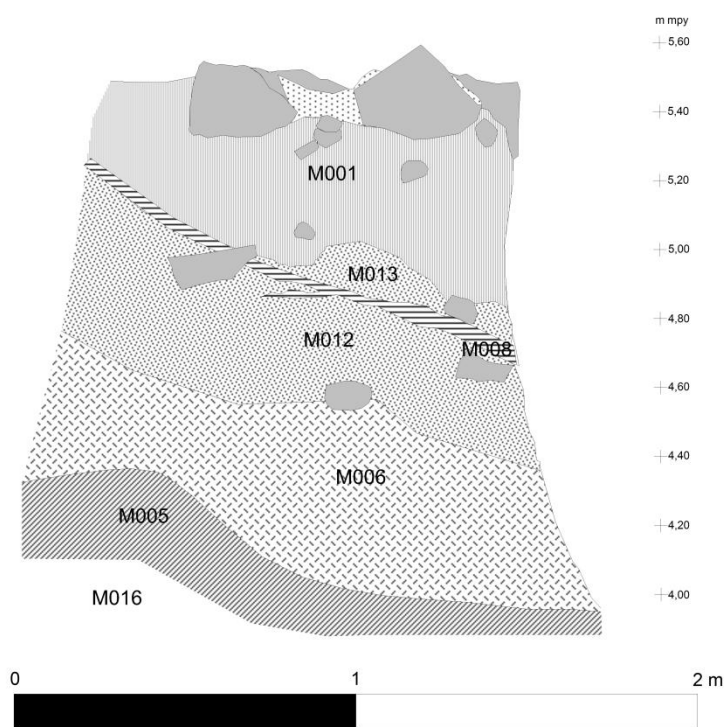
Kuva 1. R026:n alainen profiili luoteeseen. Ylimpänä kivien alla tiilensekainen täyttömaa M001, sen alla laastinen M003, ohut hiilirantu M008, laastikerros M012, sortumakerros M006 ja tunkiomaa M005. M005:n alla on hiekkamaa M016. Ilari Aalto. AKDG3878:3. Kartta 3.

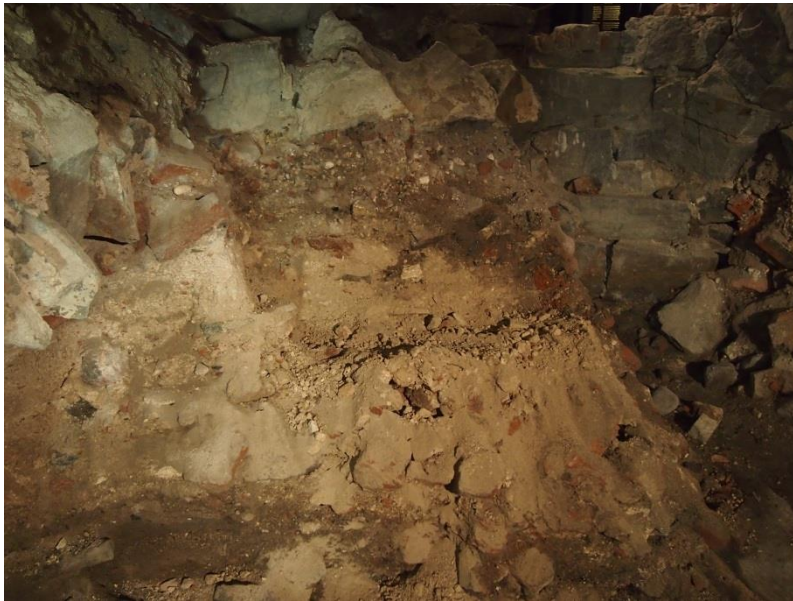
Kuva 2. Sortumakerroksen M006 pinta kaivettuna esiin. Luoteeseen.  
Ilari Aalto. AKDG3878:71.

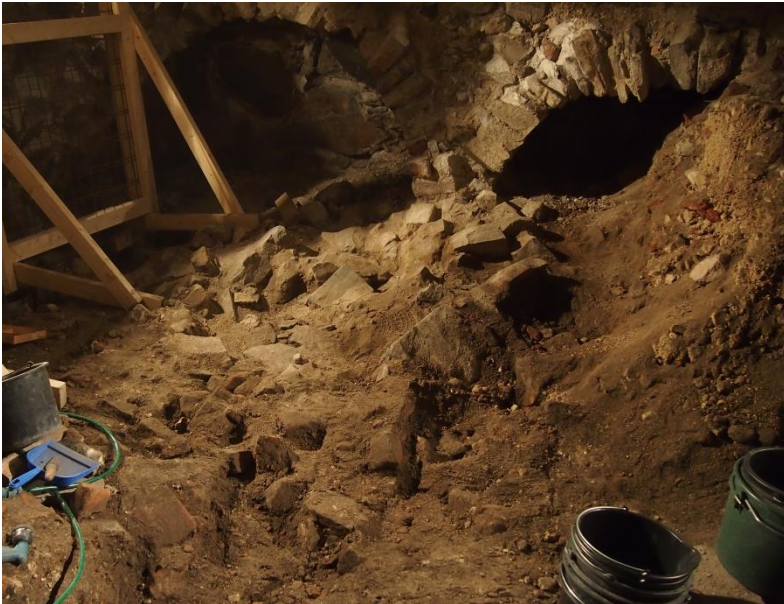
Ilari Aalto. AKDG3878:36.

Kuva 3. Holvikomeroiden R23 edustalla kivensekainen hiekkamaa M016 lounaaseen. Vasemmalla näkyy vuonna 2014 rakennettua tukirakennetta.

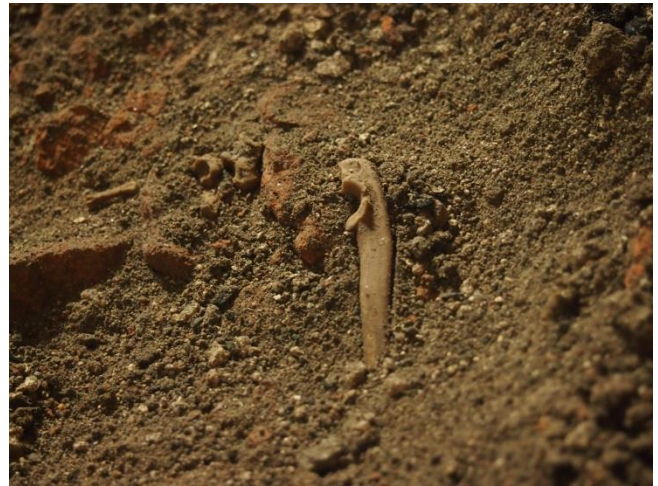
Kuva 6. Kissan kynärilu ja muita etukäpälän luita *in situ* yksikössä M014. Ilari Aalto. AKDG3878:51.

M014:sta tuli jonkin verran löytöjä. Naulat, hevosen jääkenkä, passglasin kappaleet ja pala tasolasia muistuttavat niin paljon M014:n päällä ollutta M005:ttä, että löydöt voivat olla valuneet ylempää. M014:sta löytyi vuonna 2014 myös kokonainen, joskin levinyt, kissan luuranko (kuva 6;

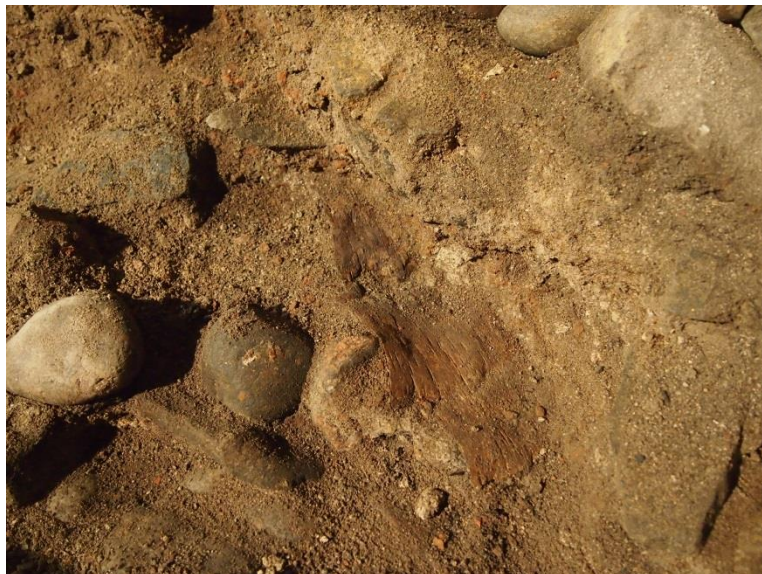
Kuva 7. Yksikön M023 tuohta lattiakiveyksen R010 päällä länteen.  
Ilari Aalto. AKDG3878:106.

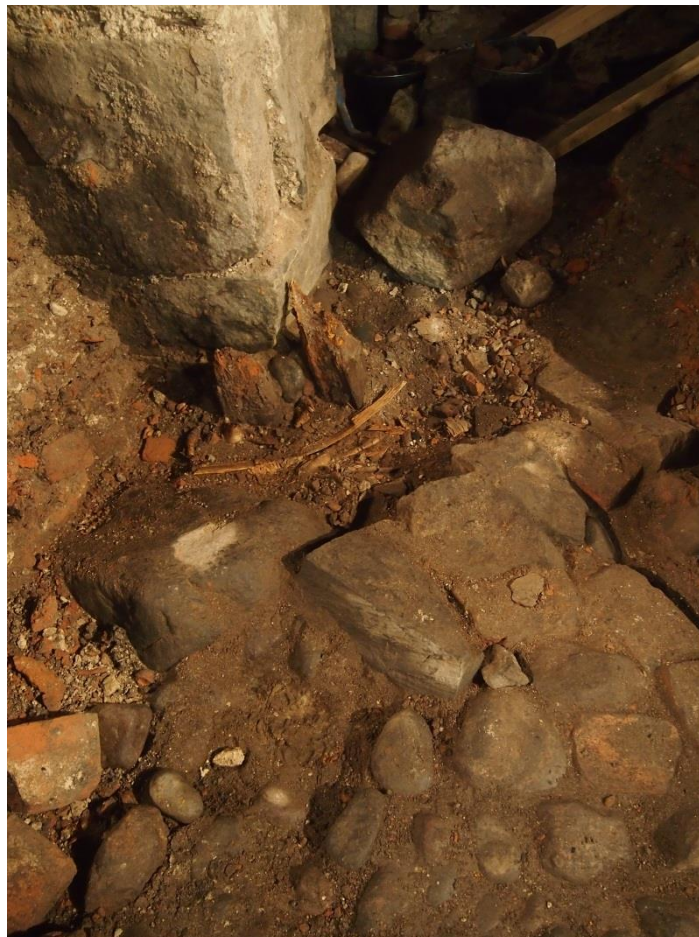
Kuva 8. R018, sen pohjoispuolinen kouru, kellarin rappujen lounaispieli ja kaksi pystyhirttä pohjoiseen. Kourussa näkyy tynnyrin tai ison saavin vanne :94. Ilari Aalto. AKDG3878:74.

Erityisen paljon tuohia oli kellariin johtavan portaikon lounaispielen lounaispuolella, pielen ja mahdollisen uuninpohjan R018 välisessä kourussa (kuva 8). Tuohikerroksen päällä kourussa oli pitkä kappale suurikokoisen kimpiastian vannetta :94. Samassa kourussa oviaukon pielen lounais- ja kaakkoispuolella on paksut pystyhirret, jotka olivat säilyneet M014:n suojassa lahoamatta.

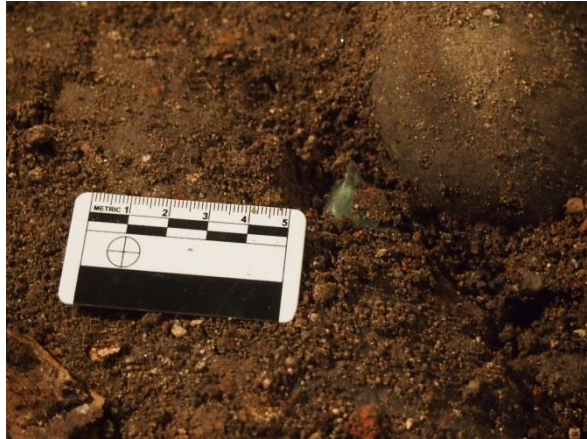
Kuva 9. Kaalinkantalasin nyppy :87 *in situ* lattiakivien välisessä maassa M021. Ilari Aalto. AKDG3878:91.

Lattiakivien R010 välissä oleva hyvin tumma, hieman tahmea orgaaninen maa nimettiin omaksi yksikökseen **M021**. Yksiköstä otettiin maanäyte (Maanäyte 6), joka osoittautui maan lupaavasta koostumuksesta huolimatta täysin tyhjäksi. Yksiköstä on yksi ainoa löytö, kivien välistä keskeltä kellaria löytynyt vihreän kaalinkantalasin nyppy (:87; kuva 9).

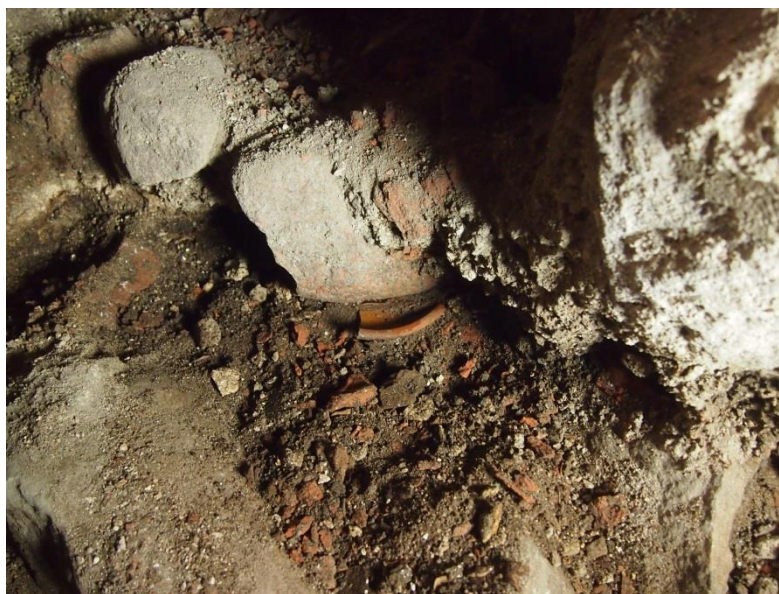
Kuva 10. Punasavisen paistinpannun reuna :82 *in situ* kourussa R024 yksikössä M017. Kuvattu etelään. Ilari Aalto. AKDG3878:106.

Orgaanispitoinen M017 on käytännössä samaa kerrosta kuin M023. Se on hyvin orgaanista maata, joka on täyttänyt kellarin lounaisseinän edustan kourun R024. Yksikkö rajoittuu kouruun, ja sen päällä oli täysin maatunut lauta, joka ilmeisesti on osa kellarin peittänyttä lautalattiaa. M017 on lähes pelkkää luuainesta: kalanruotoja ja leikeltyjä lampaanluita. M017:sta löytyi myös kananmunan kuoria, jyrсийöiden ja jonkin nisäkkään sikiön luita. Luita ei kuitenkaan ole vielä käyty yksityiskohtaisesti läpi, eikä kourua ole kaivettu kokonaan tyhjäksi. Aivan kourun päältä löytyi suurikokoinen punasavisen paistinpannun reunapala (kuva 10).

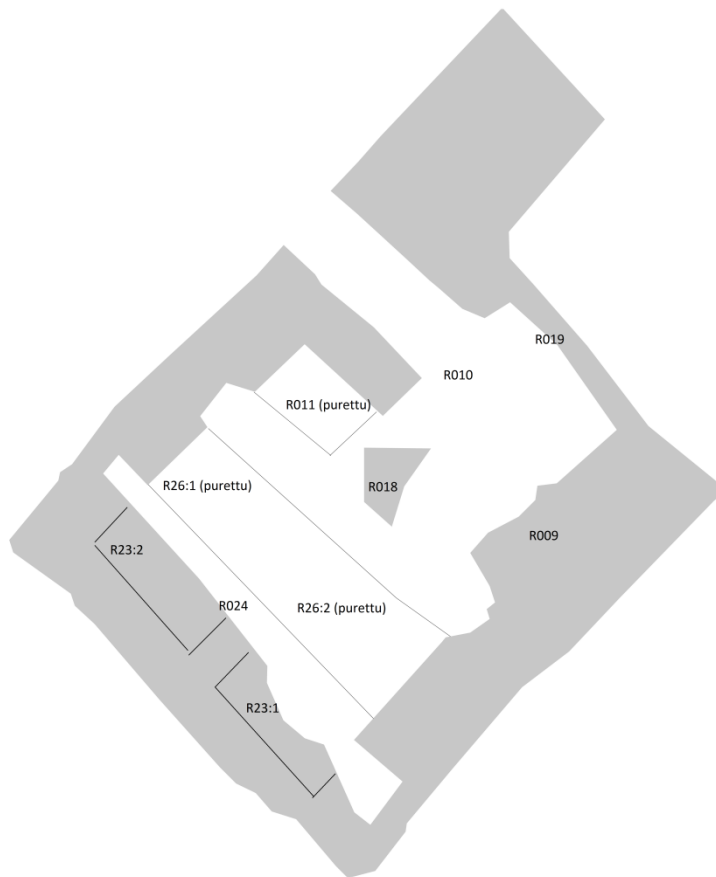
Kartta 2. Kellarin K94:9 rakenteet. Holvikomerot R23:1–2, tynnyriholvi R26:1–2, holvinkanta R009, lattiakiveys R010, holvinkanta R011, mahdollinen tulisija R018 ja kellarin väliseinä R019.

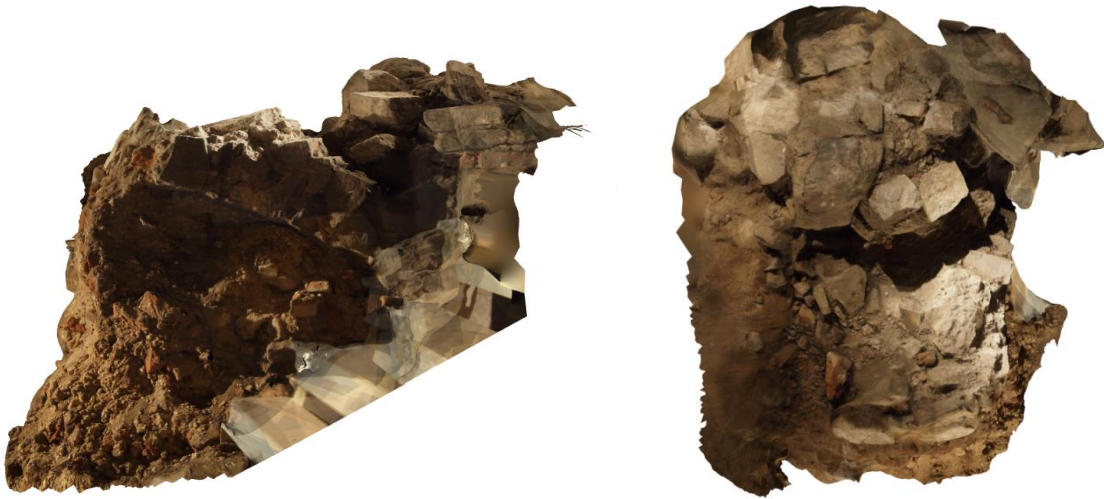
Kuva 11. Kuvakaappaukset PhotoScan-sovelluksella tuotetusta holvinkannan R26:1 3D-mallinnoksesta. Vasemmalla näkymä lounaaseen ja oikealla näkymä ylhäältä (luode on ylhäällä).

Kellarissa on ollut ainakin kaksi erilaista holvia, joista varhaisempi on ollut harmaakiveä ja nuorempi tiiltä. Vuonna 2012 kaivauksen kaakko–luode-suuntaisesta tiilisestä tynnyriholvista R26:2 oli vielä osa jäljellä paikalleen hajonneena. R26:2 oli jatkettu suoraan kellarin luoteisseinustan (Luostarin jokikadun puolen) kivisestä holvinkannasta R26:1. Tämäkin holvinkanta todettiin erittäin huonokuntoiseksi, ja kaivausturvallisista syistä holvinkanta purettiin vuonna 2014. Holvi dokumentoitiin 3D-mallinnoksena ja valokuvin.

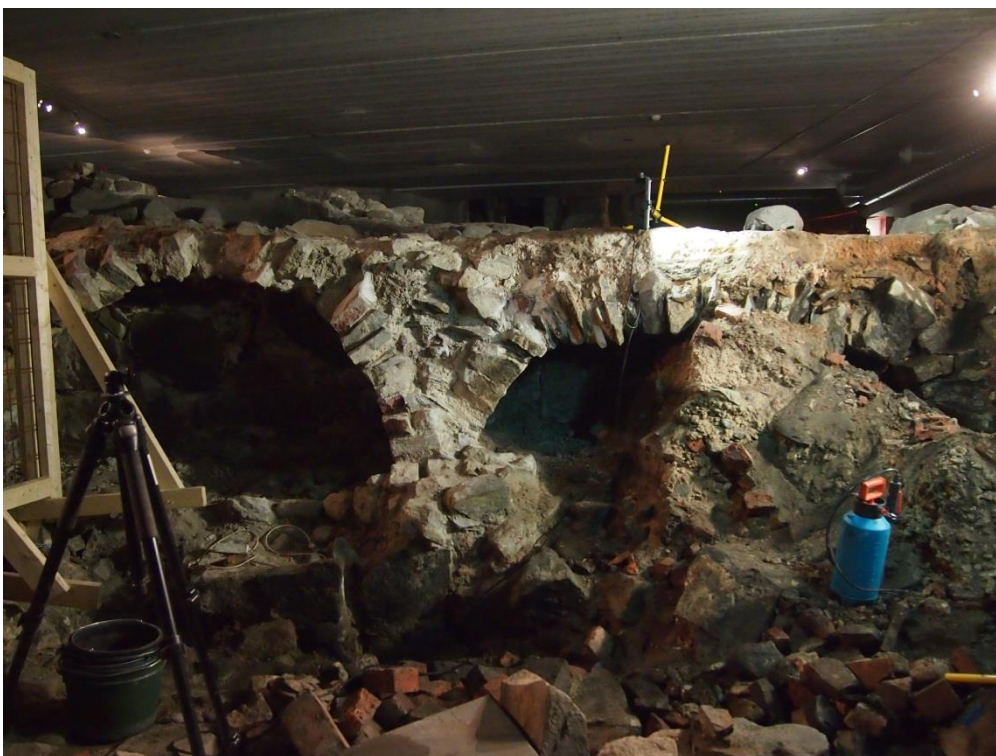
Kuva 13. Holvikomerot R23:1 (vasemmalla) ja R23:2 lounaaseen konservoinnin aikana lokakuussa 2014. Ilari Aalto.

Vuoden 2012 kaivausten lopuksi kellarin lounaisseinältä paljastui jo 1994 havaitut mutta tutkimattomiksi jääneet kaksi kivistä muurattua kaakosta luoteeseen laskevaa holvikomeroa **R23:1** (kaakko) ja **R23:2** (luode) (kuva 13). R23:2 on huomattavasti R23:1:tä matalammalla ja rakenne nojaa kohti luodetta. Ilmeisestikin holvit ovat alkujaan olleet samalla tasolla, mutta ne ovat aikojen saatossa painuneet Rettiginrinteen suuntaisesti. Notkahdus on ilmeisesti tapahtunut jo keskiajalla tai viimeistään uuden ajan alussa, sillä R23:n päälle rakennettu (ja sittemmin poistettu) kiveys R19 oli rakennettu kulkemaan vaakatasossa. Tämän vuoksi R23:2:n päällä on huomattavasti enemmän pohjustushiekka M002:ta kuin R23:1:n päällä.

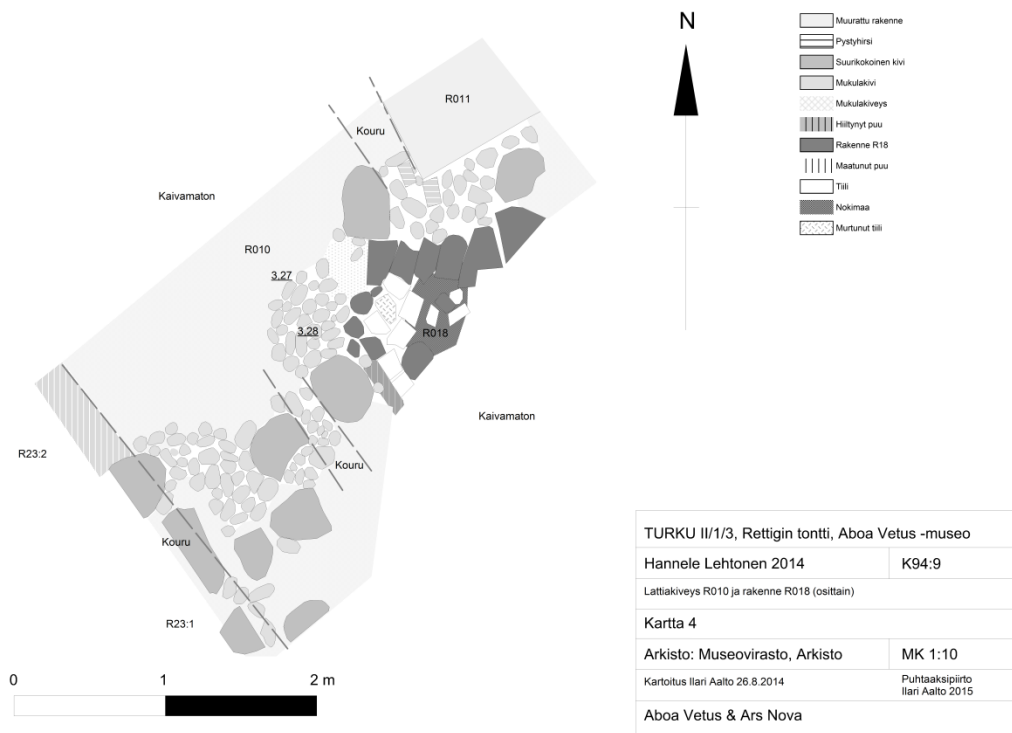
Kartta 3. Kellarin K94:9 lattiakiveys (dokumentoitu osittain). Kaivauskartta 4. Ilari Aalto.

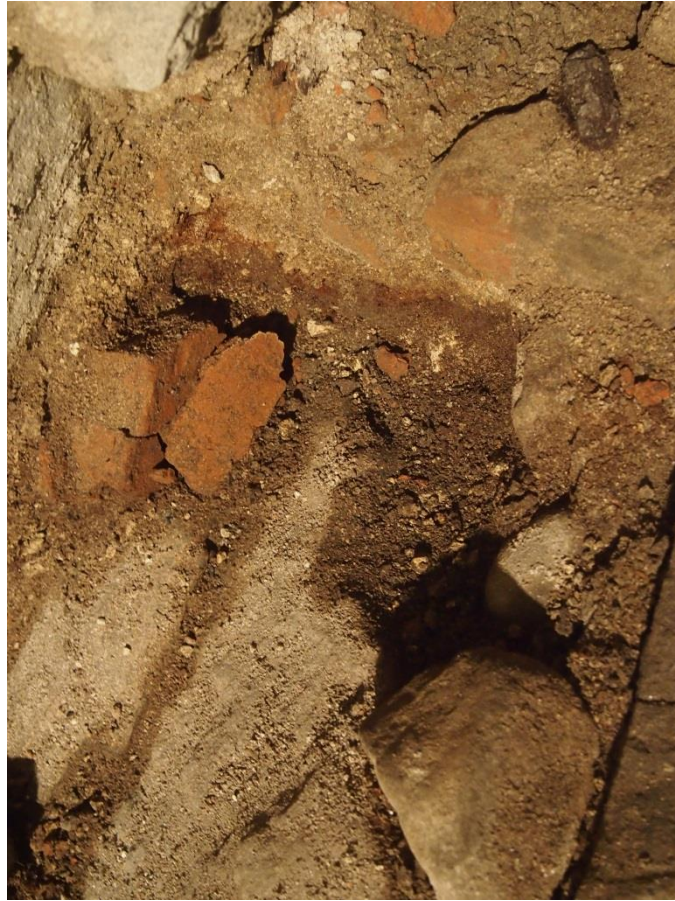
Kuva 14. Täysin maatonutta laotalattiaa R022 profiilissa kourun R024 päällä länteen. Ilari Aalto. AKDG3878:101.

Kellarin kivilattian päältä tavatun eristetuohen ja lattian koholla olevien kivien perusteella vaikuttaa todennäköiseltä, että kiveyksen päällä on vielä ollut lauta- tai lankkulattia **R022** (kuva 14). Lattiasta itsestään oli kuitenkin vain hyvin vähän jälkiä. Maatunutta puuta oli siellä täällä, mutta parhaiten se oli säilynyt kourun R24 päällä, missä se näkyi noin 2 cm paksuisena profiilissa. Kaakko–luode-suuntainen lankku on saattanut peittää vain kourua R024, mutta todennäköisemmin lattia on kattanut koko kellarin.

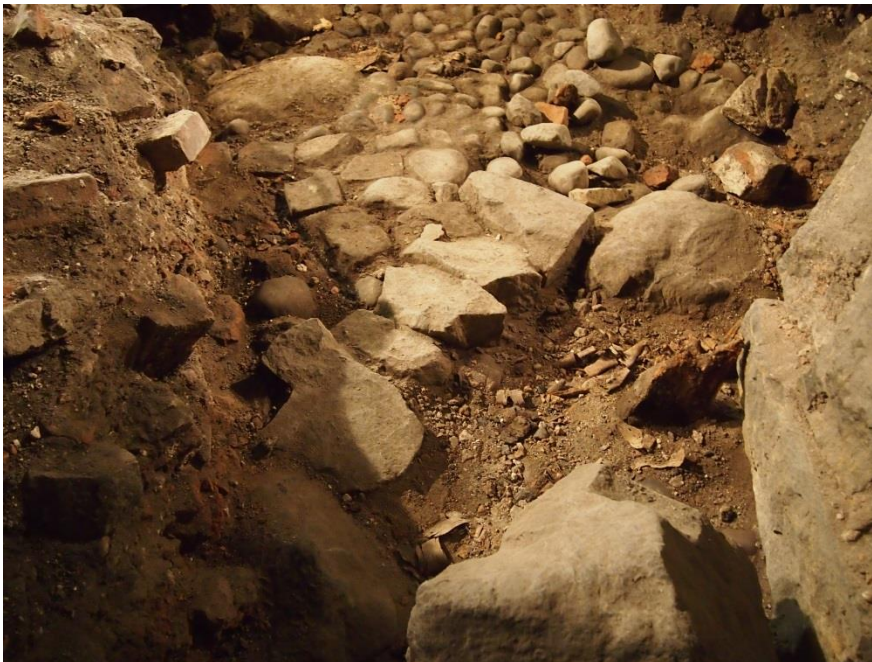
Kuva 15. Osittain paljastettu rakenne R018 lounaaseen. Ilari Aalto. AKDG3878:97.

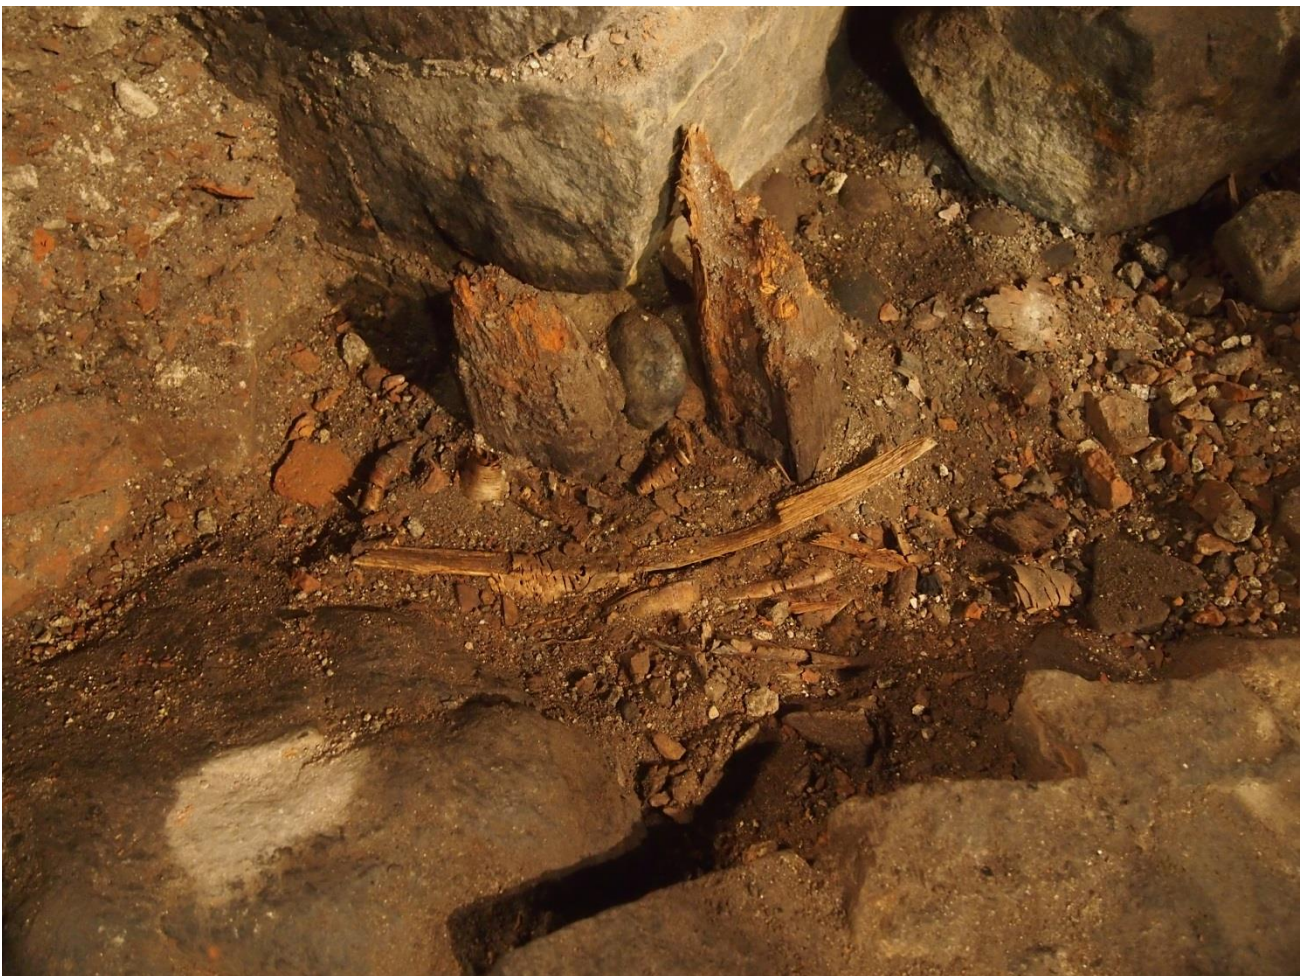
Kuva 16. Kaksi pystyhirttä portaakonpielen R011 kulmassa pohjoiseen. Keskelläkimpiastian vanne :94. Etuoikealla näkyy rakennetta R018. Ilari Aalto. AKDG3878:75.

Tässä yhteydessä on vielä syytä mainita ovenpielen R011 juuressa olevat kaksi jykevää pystyhirttä (kuva 16). Noin 20x10 cm levyiset Hirret ovat säilyneet sortumakerroksen M014 suojassa, mutta ne ovat lahonneet tämän yläpuolelta. Niiden funktio jäi vielä täysin epäselväksi, mutta samanlainen hirsi on havaittu jo aiemmin kellarin väliseinän R019 vierestä. On mahdollista, että tällaiset hirret kiertävät kellarin seinää. Ne saattavat olla tukirakenteita, tai esimerkiksi tynnyriholvin rakennustelineitä. Jos pystyhirret liittyvät kellarin seinistä havaittuihin koloihin, voisi kyseessä olla myös esimerkiksi kiinteä hyllyrakenne.

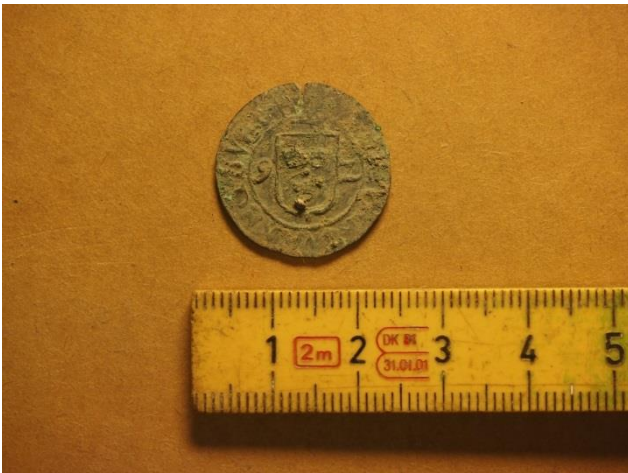
Kuva 17. Juhana III:n ½ äyrin kolikko (:1). Ilari Aalto.

Vuoden 2014 kaivauksissa löytyi kaksi rahaa, Juhana III:n ½ äyrin kolikko vuodelta 1592 (:1; kuva 17) ja saman kuninkaan aurtua vuodelta 1590 (:19; kuva 18). Kellarin täyttömaasta M001 on jo ennestään kaksi Juhana III:n rahaa (2 äyriä ja fyrk), joten uusien rahalöytöjen ajoitus ei sinänsä ollut yllättävä. Juhanan aurtua (:19) on merkittävä, jos se on peräisin tunkiokerroksesta M005, koska se ajoittaisi kerroksen synnyn 1500-luvun loppuun. On kuitenkin mahdollista, että raha on sekoittunut kerrokseen täyttökerroksesta M001. Vaihtoehto on hyvin mahdollinen, koska kolme muuta Juhanan rahaa ovat peräisin M001:stä, eikä M005:stä ole muita rahalöytöjä. Kaikkiaan kellarin rahalöydöt painottuvat 1500- ja 1600-lukujen taitteeseen.

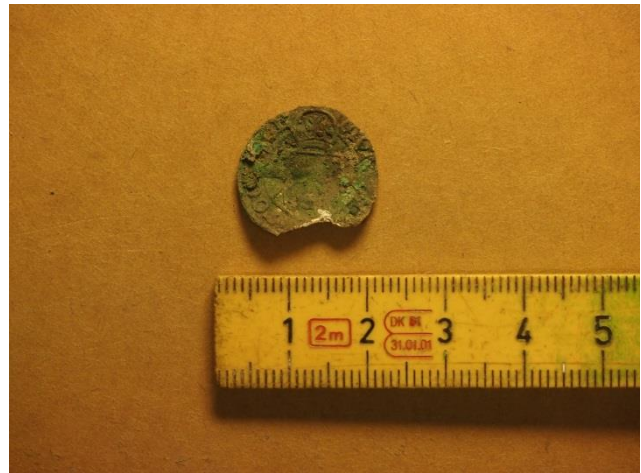
Kuva 18. Juhana III:n aurtua (:19). Ilari Aalto.

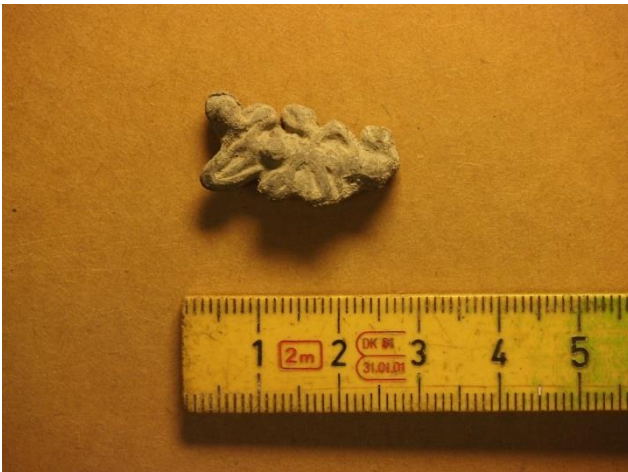
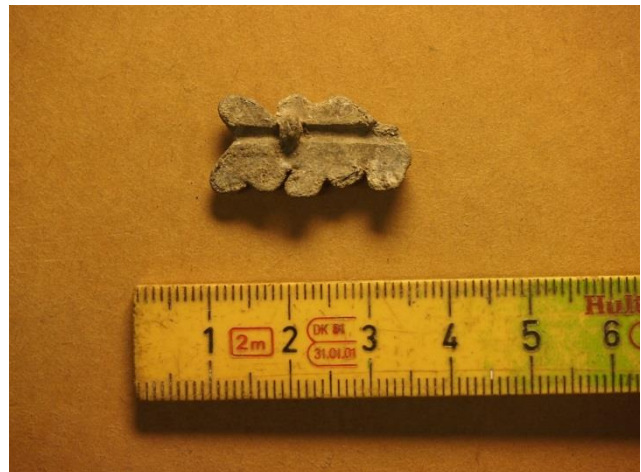
Kuvat 19 ja 20. Tunnistamaton tinaesineen fragmentti :20 etupuolelta ja takapuolelta. Ilari Aalto.

Ainoa vuonna 2014 löydetty tina-lyijysekotteinen esine on tunnistamaton fragmentti (:20; kuva 19). Esineen pinnalla on koristelua, joka lienee kasviornamentiikkaa. Sen takana kulkee ura saranaa tai kiinnitystä varten. Kyseessä voisi olla jonkinlainen kirjan hela. Muuten lyijyesineitä on vain kaksi, pieni pala ikkunapuitetta (:2) ja pieni sulanut möykky (:21), joka sekin on mahdollisesti ollut ikkunapuitetta.

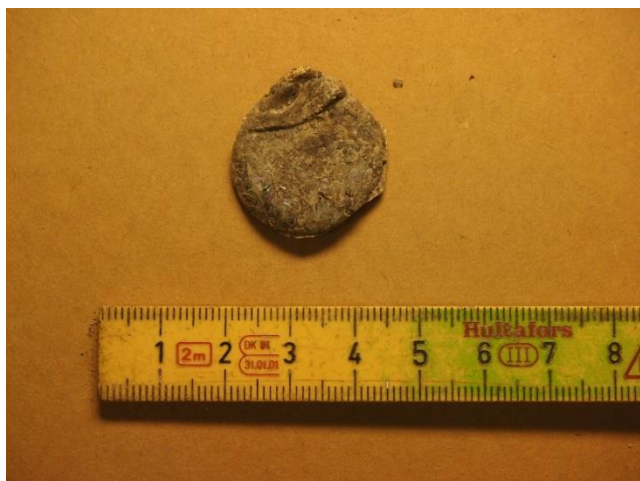
Kuva 21. Vihreän juomalasin nyppy :8. Ilari Aalto.

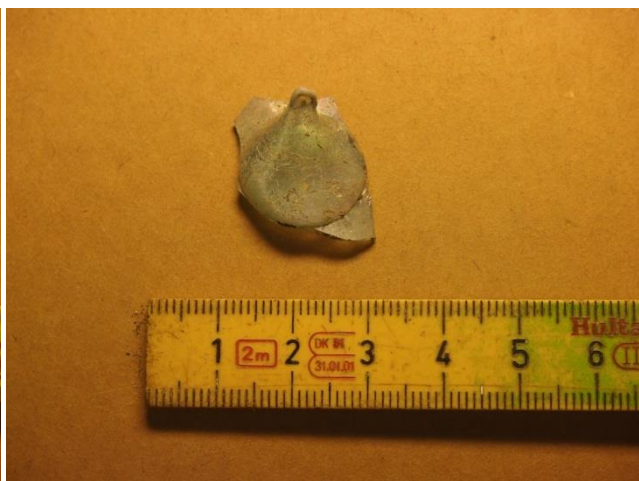
Kuva 22. Kaalinkantalasin nyppy :87. Ilari Aalto.

kaalinkantalasin nyppy (:87; kuva 22, s. 33), jonka voi olettaa joutuneen sinne lasin hajottua lattialle. Kellarissa on siis käsitelty paitsi ruoanlaittoastioita, myös viinilaseja.

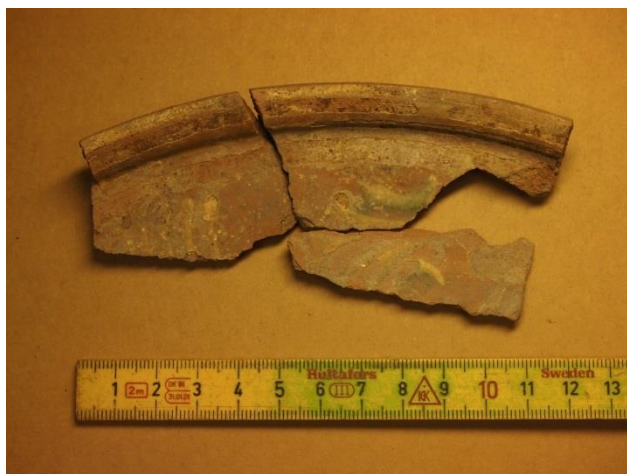
Kuva 23. Kolme kappaletta isosta punasavivadista (:48). Ilari Aalto.

Suurin osa punasaviastioiden kappaleista löytyi tunkioma M005:stä. Näitä olivat kolmijalkapatojen kappaleet (:38–40, :42 ja :44), suurikokoinen korvallinen kannun kylkipala (:43; kuva 24), kolme yhteensopivaa suurikokoisen vadin kappaletta (:48; kuva 23) sekä tunnistamattomat palat (:41, :45–46). M014:stä löytyi yksi pala lasittamatonta punasavikeramiikkaa (:68), ja M016:sta löytyi yksi kolmijalkapadan kappale (:77). Kellarin käyttökontekstista kaakonpuoleisen holvikomeron R23:1 edustalta löytyi lisäksi suurikokoinen pala erittäin nokisesta punasavisesta paistinpannusta (:82; kuva 25 ja 26).

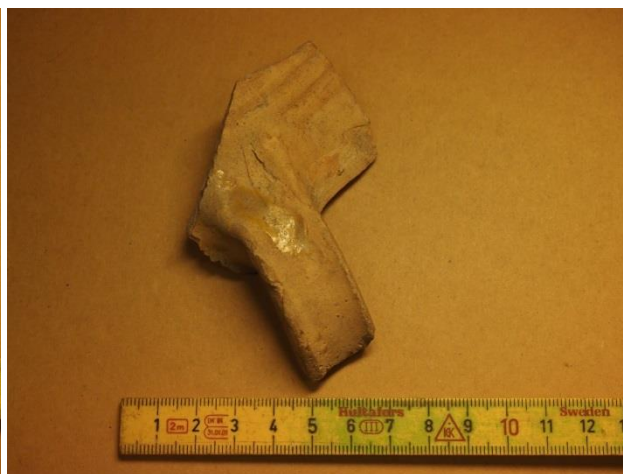
Kuva 24. Punasavikannun kylkipala :43. Ilari Aalto.

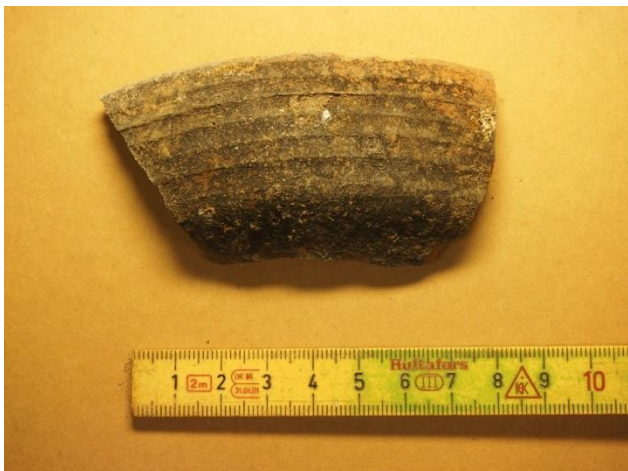
Kuva 25: Punasavisen paistinpannun kylkipala ulkopuolelta. (:82). Ilari Aalto

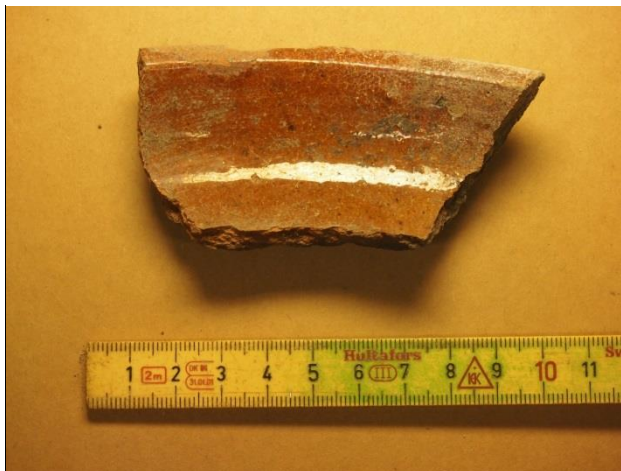
Kuva 26: Paistinpannun kylkipala (:82) sisäpuolelta. Ilari Aalto.

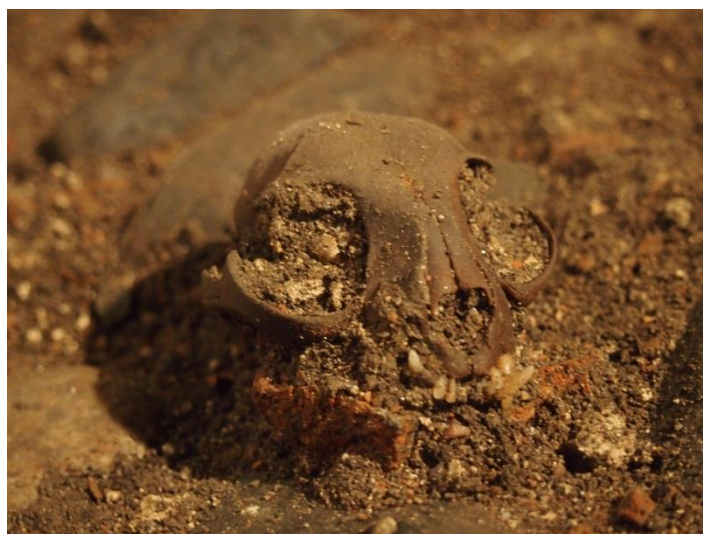
Kuva 27. Kissan pääkallo *in situ* yksiköstä M014. Ilari Aalto.

Kaikki kissan luut löytyivät sortumakerroksesta M014. Ei ole täysin selvillä, miksi kissan jäännökset

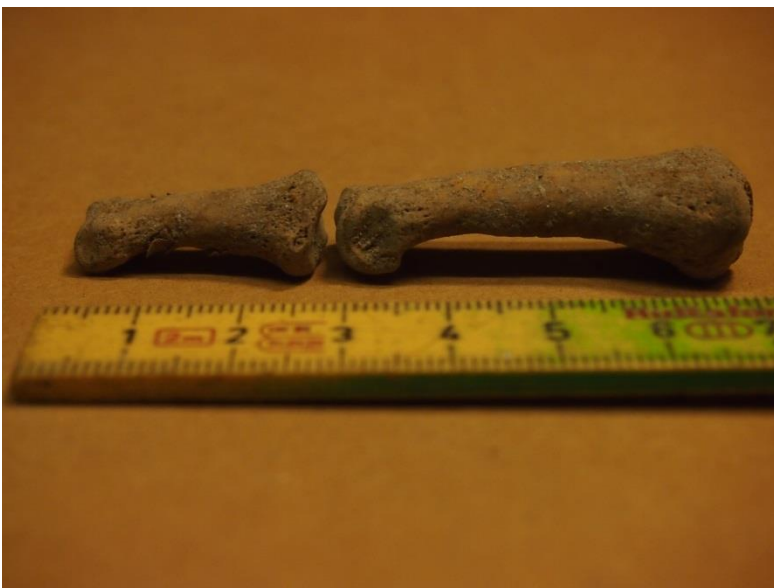
Kuva 28. Ihmissormi (:84) yksiköstä M017. Ilari Aalto.

Odottamattomin yksittäinen luulöytö oli kahden sorminikaman (proksimaali- ja mediaalifalangi) muodostama ihmissormi (:84; kuva 28), joka löytyi aivan kellarin lounaisseinän kourun R024 vierestä, lattiakiveyksen R010 päältä yksiköstä M017. Vaikka sormen ulointa distaalifalangia ei toistaiseksi löytynyt, ovat sormen nivelet olleet kiinni toisissaan päätyessään kontekstiinsa. Koska sormi löytyi kellarin käyttökontekstista, se ei myöskään ole voinut kulkeutua sinne täyttömaan mukana. Pyhän Olavin dominikaanikonventin hautausmaa on kuitenkin vain parinsadan metrin päässä löytöpaikasta, ja Rettiginrinteeltä kerrotaan löytyneen ihmisluita 1800-luvulla.<sup>10</sup>

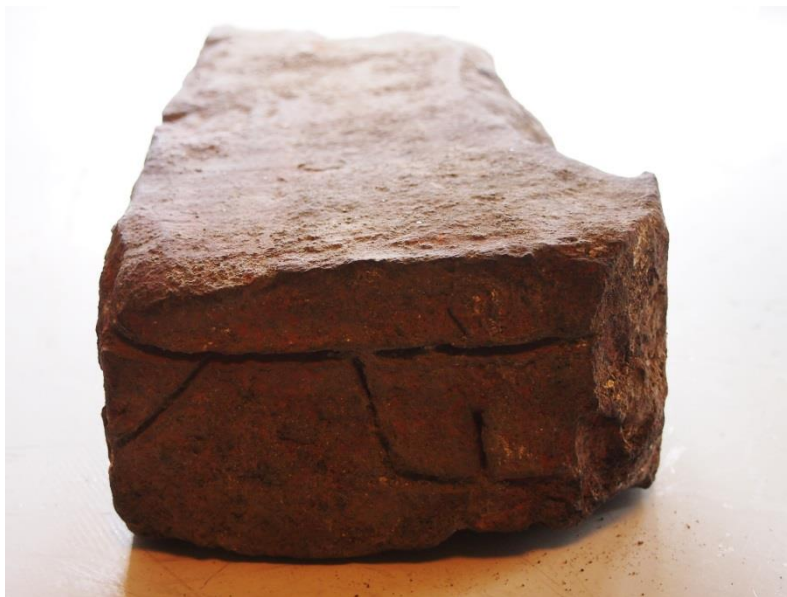
Kuva 29. Tiilentekijän avainmerkki irtotiilen päässä. Ilari Aalto.

Mielenkiintoisin tiililöytö oli muuritiili, jonka päässä on tiilentekijän merkinä avain (kuva 29). Eriyisen huomionarvoinen löytö on sen takia, että sama avainmerkki esiintyy Turun tuomiokirkon Kaikkien Pyhien kappelissa sekä Liedon, Raision ja Ruskon kirkoissa. Sama tiilimestari on ilmeisesti toiminut alueella 1400- ja 1500-luvun taitteessa. Markus Hiekkasen ajoitusten perusteella näiden kirkkojen muuraukset ajoittuvat 1470-luvulta 1530-luvulle<sup>11</sup>, mikä antaisi ajoituksen myös K94:9:stä löytyneelle tiilelle. Ikävä kyllä tiili löytyi M005:n seasta eikä kiinni rakenteesta, mutta se on mahdollisesti peräisin kellarin katosta. On siis luultavaa, että suuressa kivitalossa on muurattu jotakin 1400-luvun lopussa tai 1500-luvun alussa, ellei tiili ole kierrätetty jostakin muualta. Tiilistä

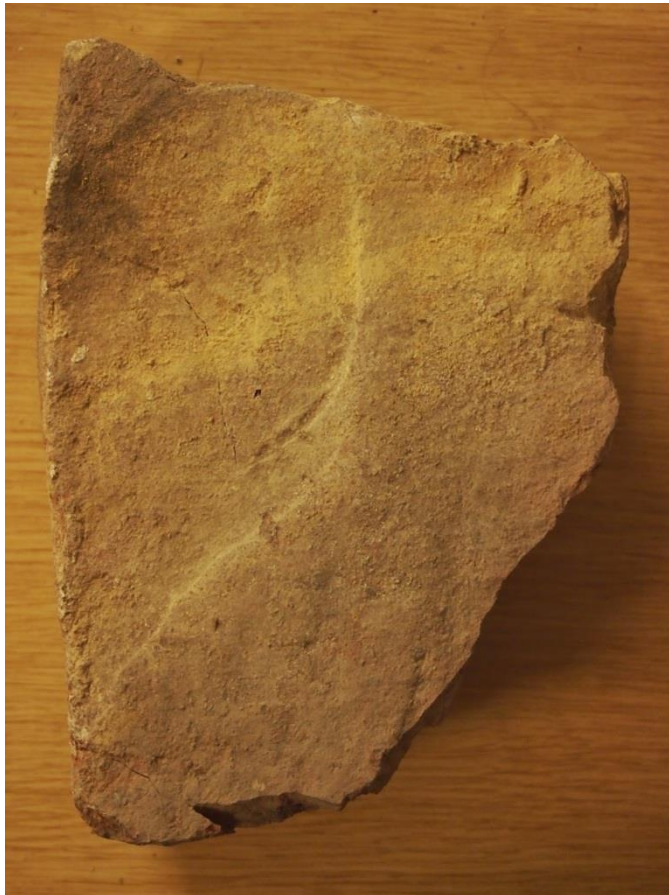
Kuva 30. Kengänpohjan jälki tiilen kyljessä. Ilari Aalto.

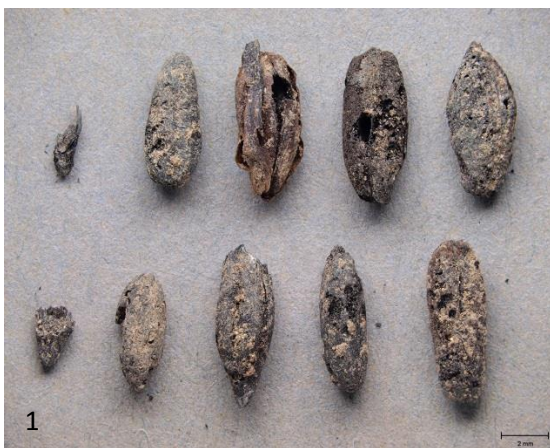
KUVA 1. Kauran jyviä näytteestä 2 /2013, yksikkö M005. Yhdessä on vielä jyvän kuori päällä (ylärivi, toinen vas.). Vasemmalla ylhäällä ja alhaalla jyvien kantaosia. MK 2 mm.

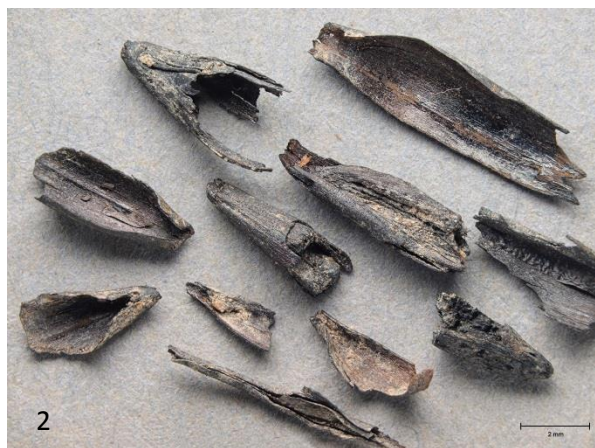
KUVA 2. Kauran kuoria ja kantaosia, näyte 4/2013, yksikkö M008. MK 2 mm.

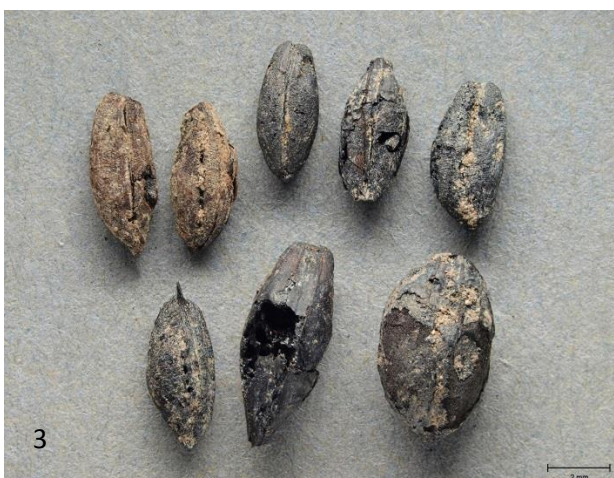
KUVA 3. Ohran jyviä, näyte 4 /2013, yksikkö M008. MK 2 mm.

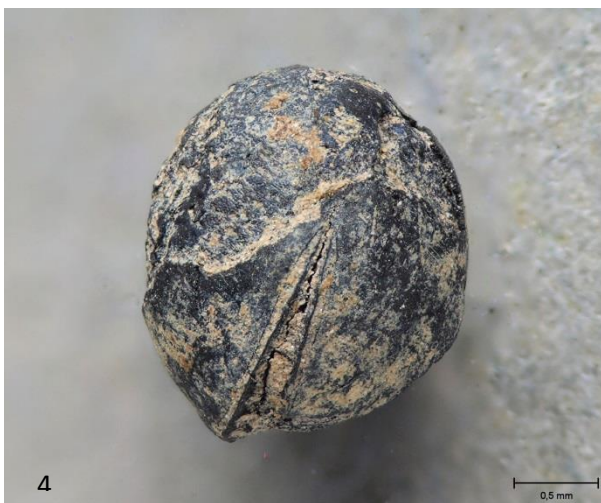
KUVA 4. Peltovirvilän siemen, näyte 4/2014, yksikkö M017. MK 0,5 mm.
