Varsinais-Suomen elinkeino, liikenne- ja ympäristökeskus,  
Kalatalouspalvelut

Salo

## KISKONJOEN KALATIEKOHTTEIDEN INVENTOINTI arkeologinen inventointi 2015

## KISKONJOEN KALATIEKOHTTEIDEN ARKEOLOGINEN INVENTOINTI 2015

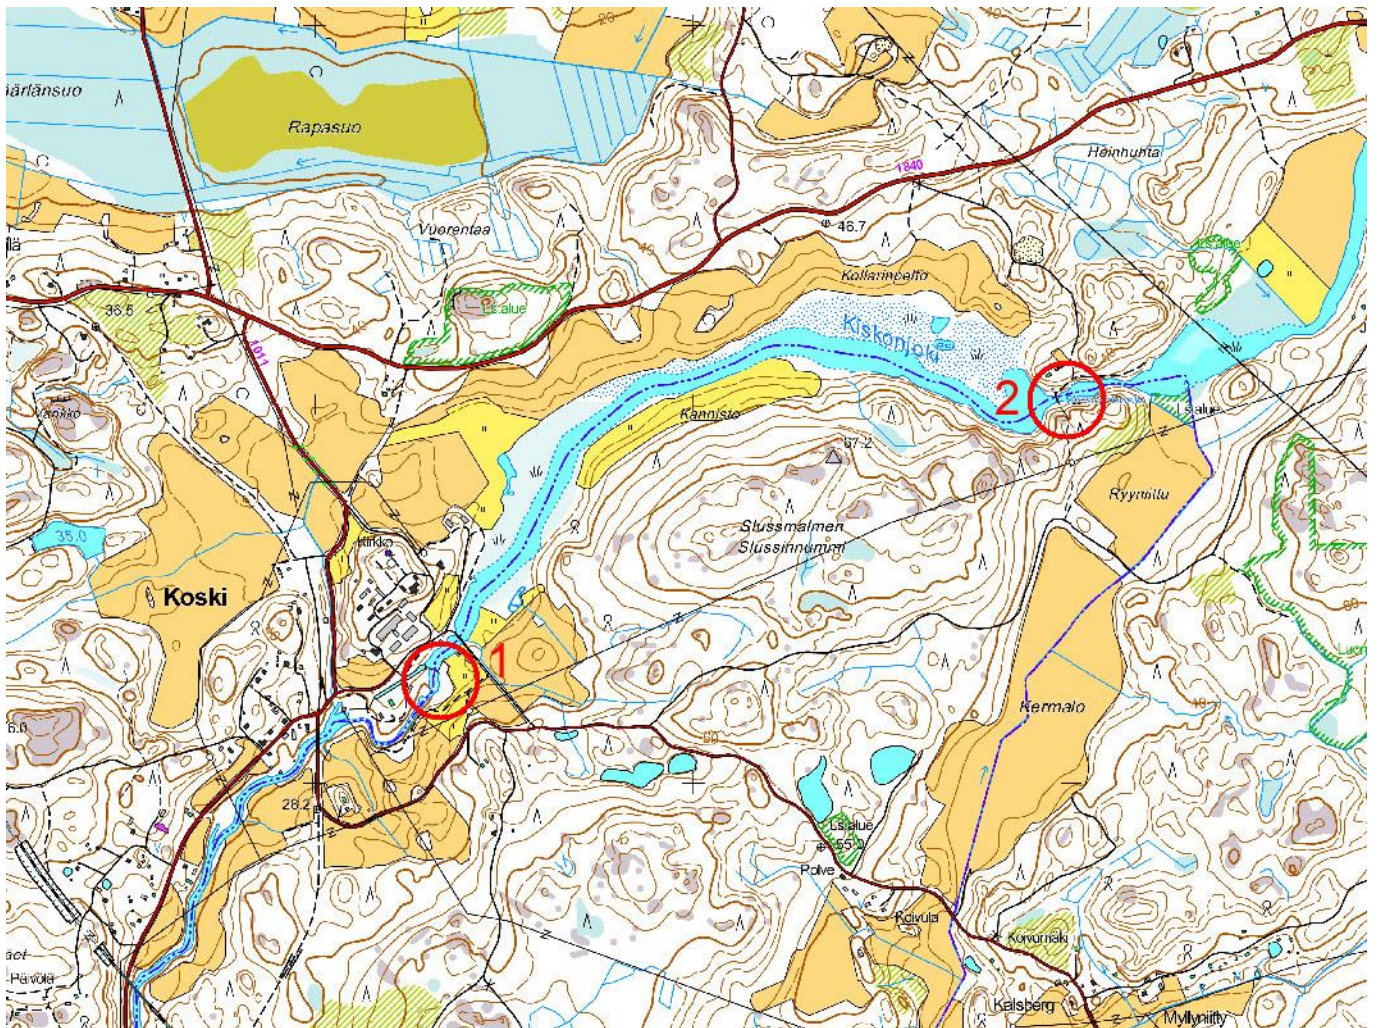
**Kartta 2. Tutkimusalueet. MK 1 : 20 000.**

1 = Kiskon Kosken voimalaitoksen kalatie  
2 = Hålldamin säännöstelypadon kalatie

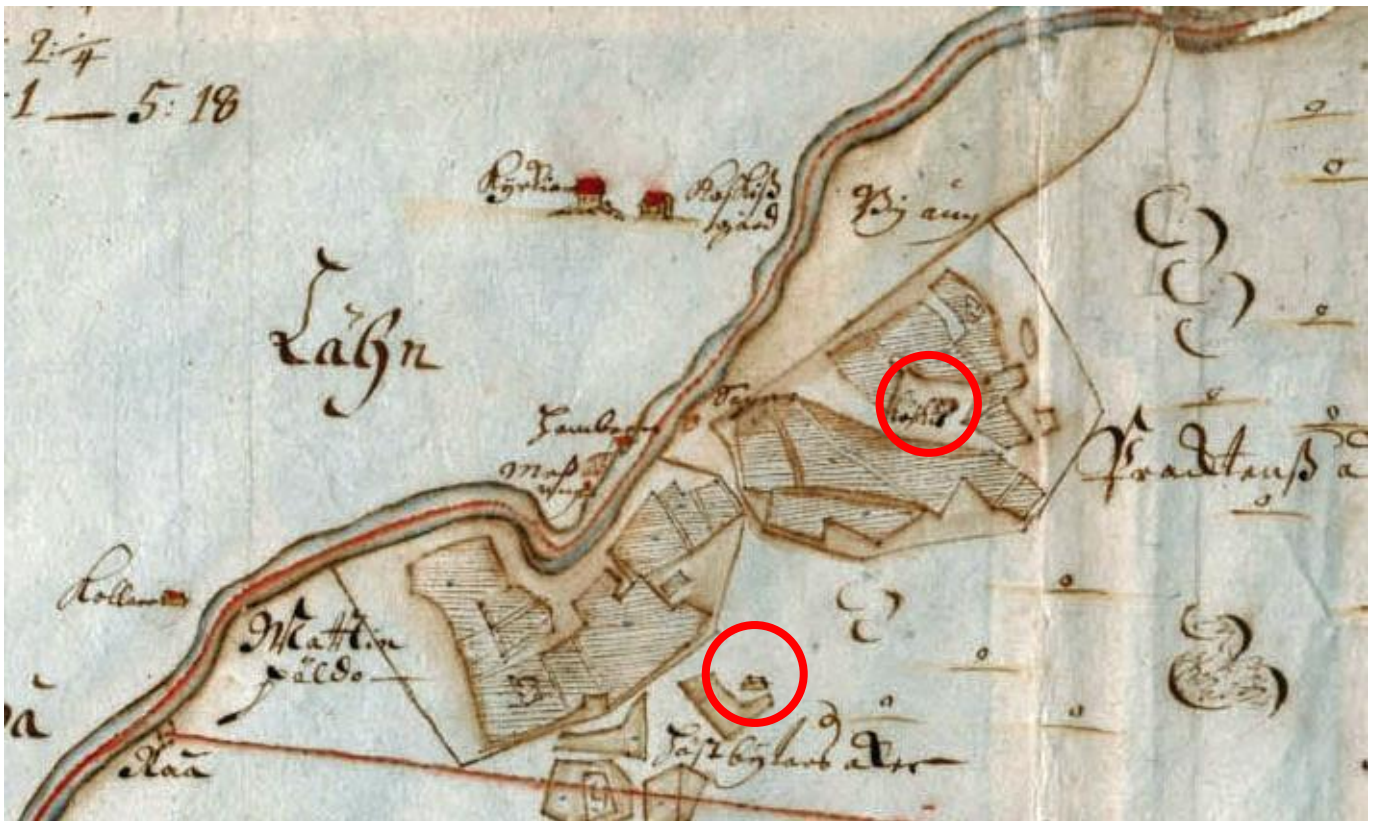
**Kartta 6. Kosken ruukin alue kartassa "Tenhola, Koskis". Ei mittakaavassa.**

Karttaan on merkitty mm. Ruukin masuuni sekä korostettu muutamia mahdollisia Tenholan Kosken kylän talonpaikkoja punaisella.

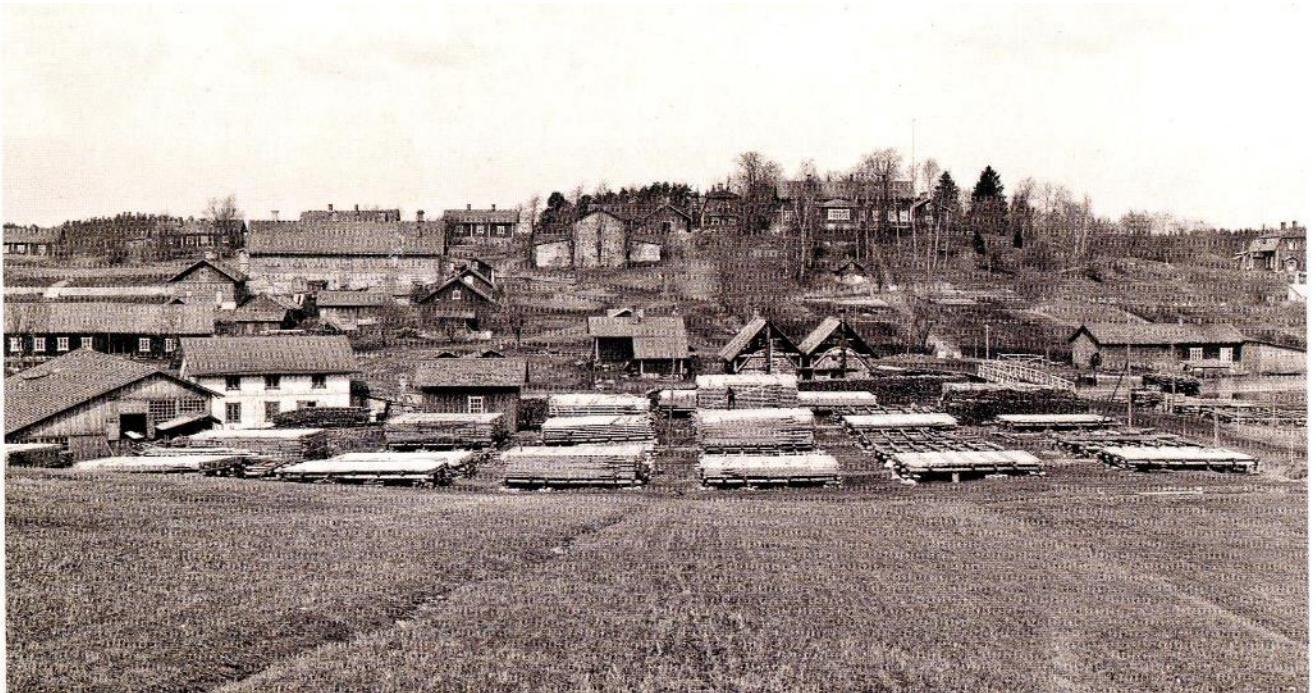
**Kuva 1. Ruukinalue kuvattuna idästä 1910-luvulla. Kuvassa vasemmalla uusi saha ja lautatarha. Sahan vieressä oleva vaalea rakennus on mylly. Kuvan keskivaiheilla jokirannassa on yhä nykyisin paikalla olevat hiiliuunit.**

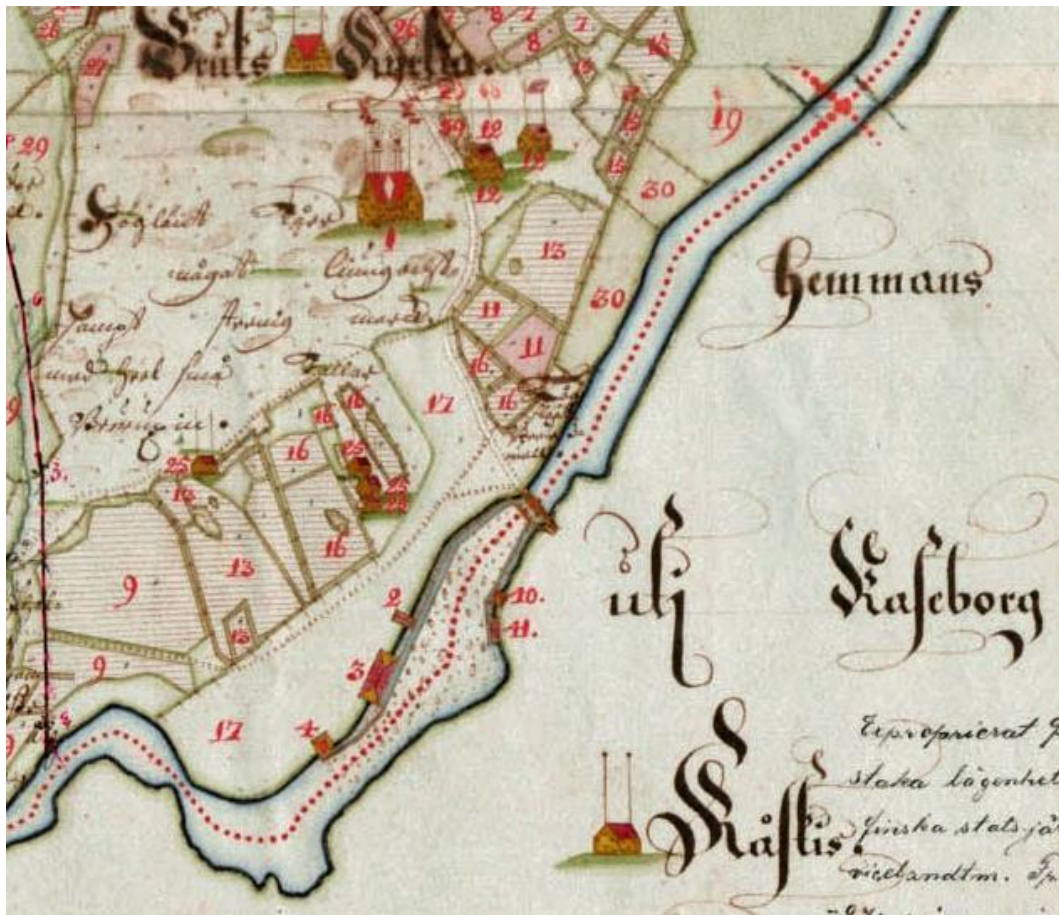
**Kartta 8. Ote kartasta " Koski; Tiluskartta ja selitys ( 1698 )"**

**Koskenrannan rakennukset: 2 = nippurautavasara; 3 = kankirautapaja ;4 = masuuni ; 40 = mylly; 41 = saha.**

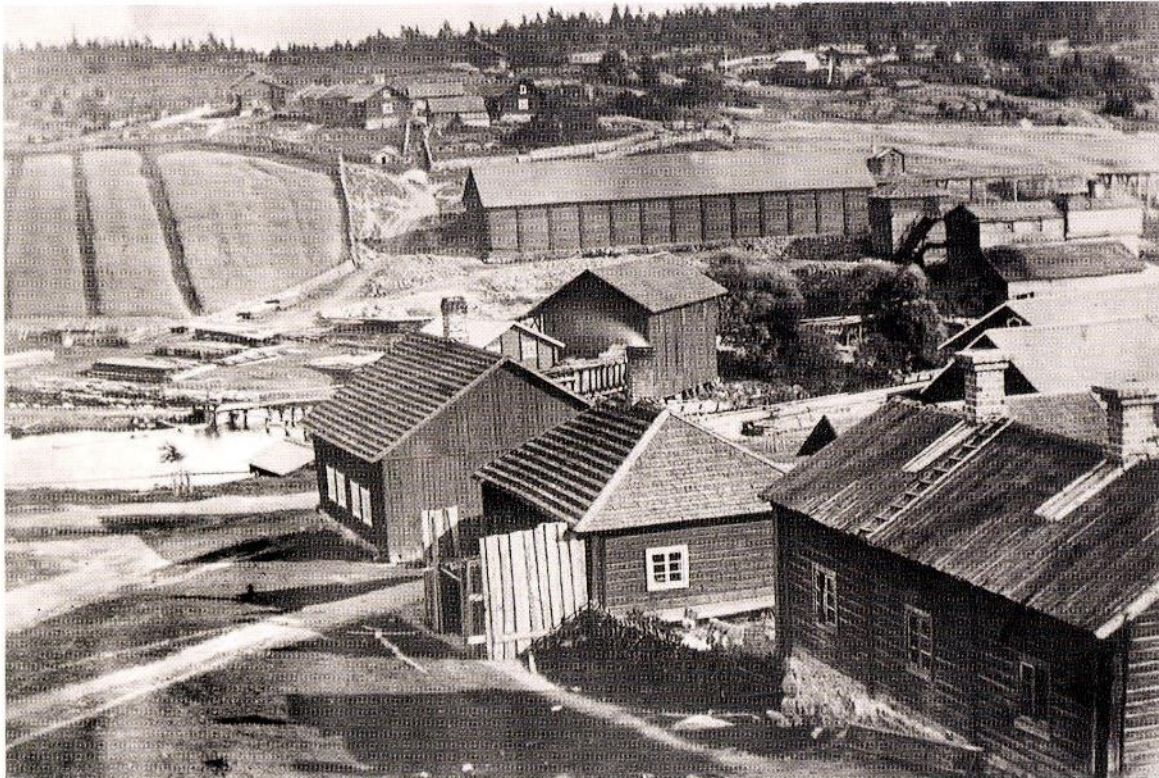
**Kuva 2. Kuva 1880-luvulta. Etualalla ruukin työväenasuntoja, joen takana pitkä hiilihuone ja sen vierellä masuunin tuotantorakennuksia. Koskenrannalla mylly ja saha. Nykyinen laidunalueella säilytetään puutavaraa. Taustalla metsänrajassa on kaksi työväenasuntoa olevat hiiliuunit. Sahattua lautatavaraa keskellä.**

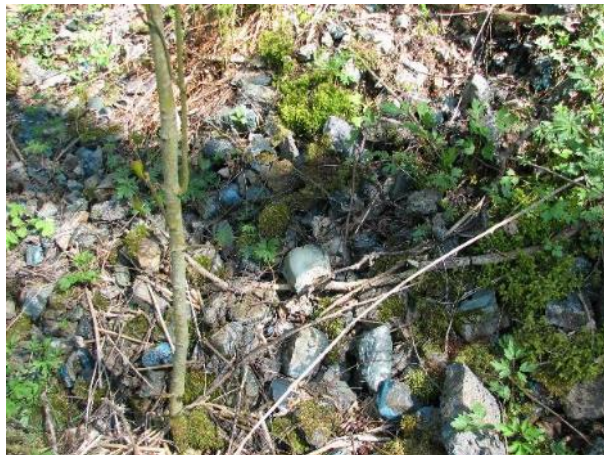
**Kuva 4. Joenrantoja peitti kauttaaltaan kuonakerros.**

Melko pian koekuoppien kaivamisen yhteydessä havaittiin, että alueella on runsaasti kuonakiveä. Tämä vaikeutti kuoppien kaivamista. Käytännössä mikäli alueella jatkossa tehdään tutkimuksia, voisi koneellinen kaivutyö olla perusteltua.

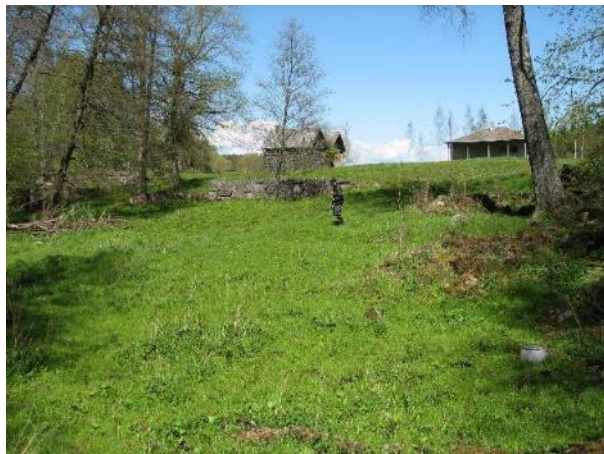
**Kuva 5. Koekuopituksen lisäksi maaperän rakennetta selvitettiin käsikairalla kairaamalla. 25.5.2015**

Sopivia kohtia koekuopille pyrittiin löytämään maakairalla, jolla selvitettiin maakerosten lunnetta. Koekuopat kaivettiin noin 0,5 m x 0,5 m kokoisina. Koekuoppia ei kaivettu sellaisten rakenteiden kohdalle, jotka tunnistettiin mahdollisiksi muinaisjäännöskohteiksi. Koekuoppien sijoittelussa pyrittiin valitsemaan kohtia, joista saataisiin lisää tietoa alueen rakenteista ja mahdollisuudesta sijoittaa suunniteltu kalatie alueelle.

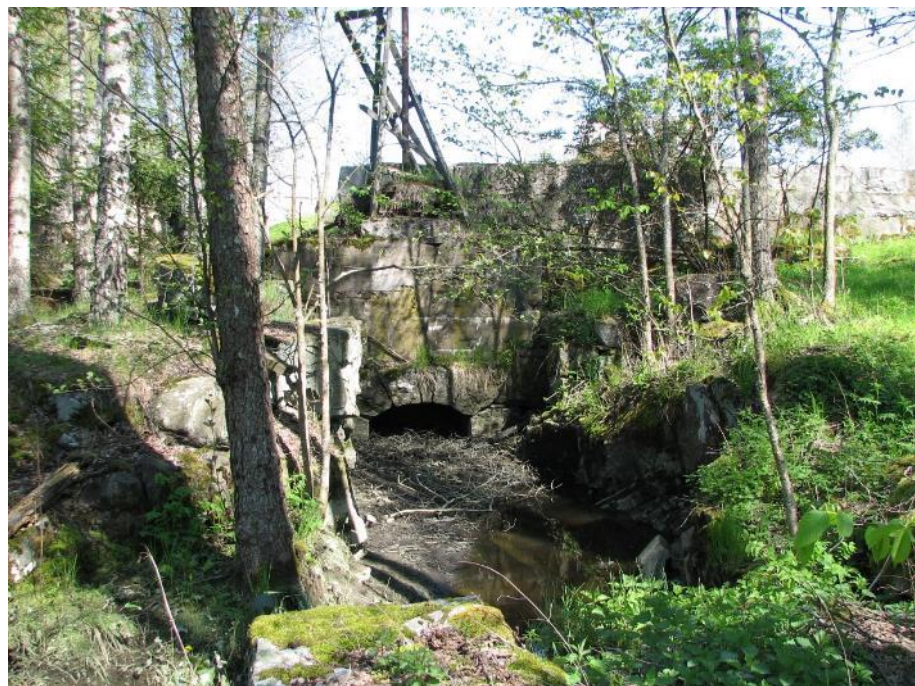
**Kuva 6. Myllyn vesikanavan jäännökset ja myllyrakennuksen luonnonkivistä tehdyn kiviperustuksen jäännökset.**

Maanpinnalle näkyy neljän kiviparin mylly. Myllyn kiviperustus on tehty luonnonkivistä, joita on maanpinnalle näkyvissä muutama kivikerta. Perus on tehty luonnonkivistä, joissa porausjälkiä. Myllyn luoteisseinän maanpinnalle näkyvät jäännös on noin 34 m pitkä. Leveyttä rakenteella on noin 11 m. Myllyn luoteispuolella patorakenteet ovat osin vaurioittaneet myllyn länsiseinän rakenteita. Myllyn raunioissa on eri aikoina rakennettuja osia. Myllykanavan yläpuoliseen rakenteeseen on merkitty vuosiluku 1892.

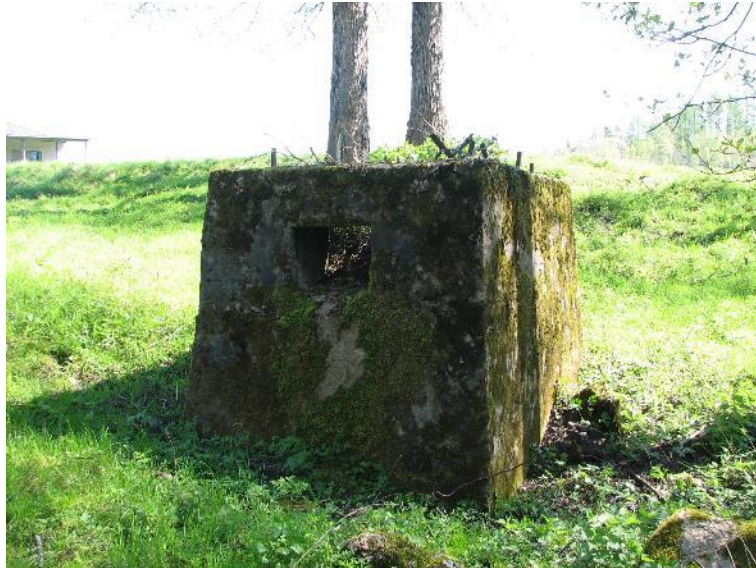
**Kuva 7. Betonirakenne, todennäköisesti jonkin laitteen perustus.**

Betonikuutio, nuorehko. Todennäköisesti jonkin tuotantolaitteen valettu perustus, jonka koko on 2,4 m x 1,5 m.

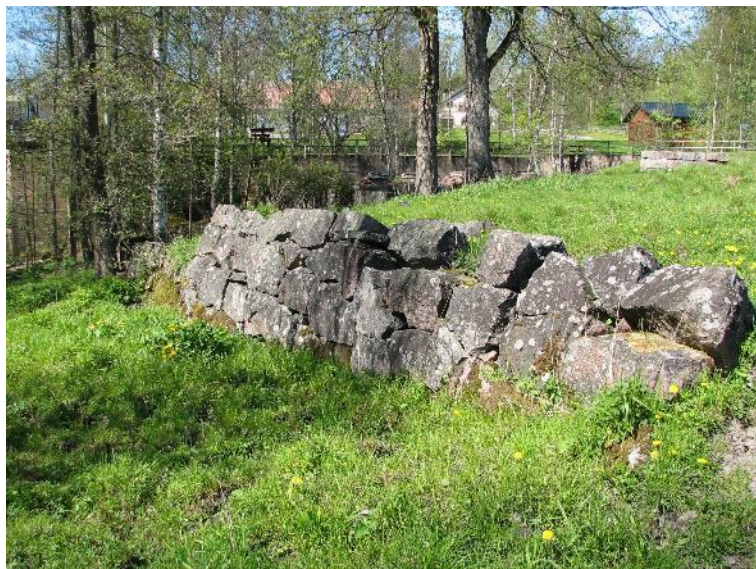
**Kuva 8. Nuorimman saharakennuksen perutukset erottuvat yhä maastossa. Selkein jäännös on noin 1 m korkea luonnonkivistä tehty kivimuuri.**

Saharakennuksen paikka. Selkein saharakennuksen jäännös on noin 1 m korkea luonnonkivistä tehty kivivalli

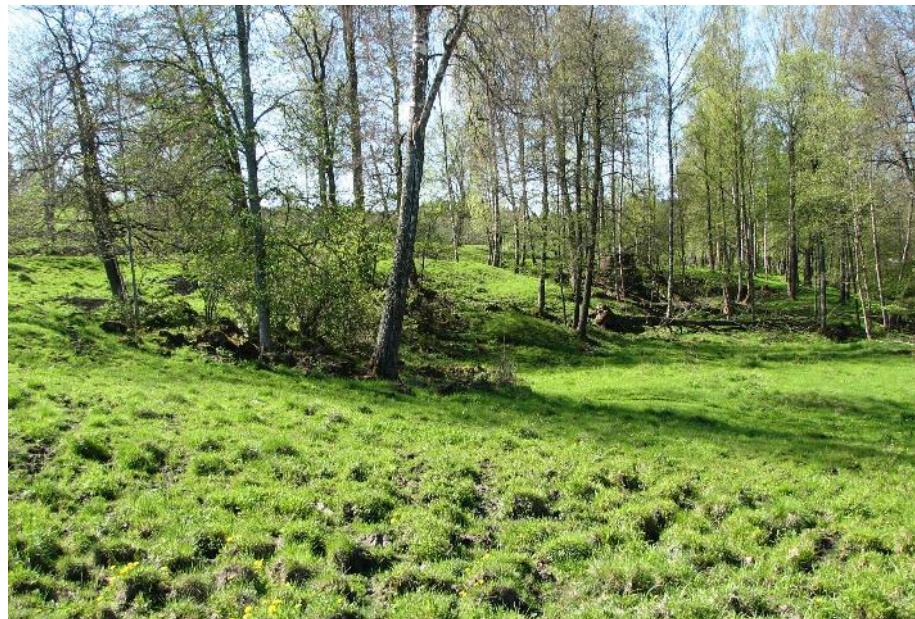
**Kuva 9. Rakenne F sijaitsee rinteessä puiden juurella.**

Mahdollinen lohkotuista luonnonkivistä tehdyn rakennuksen perustus lounaaseen laskevassa rinteessä, rakennus saattaa olla kaksiosainen. Pintahavaintojen perusteella rakenteen funktio ja ajoitus epävarmoja.

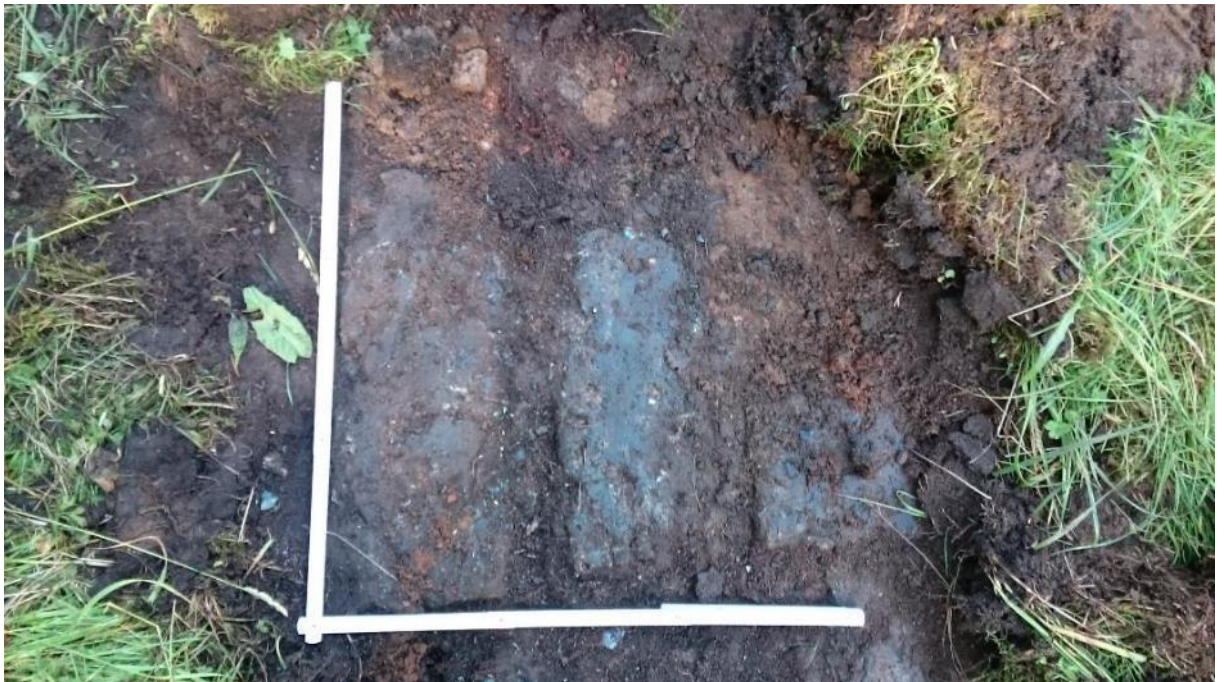
**Kuva 11. Todennäköisesti slagitiilisen rakennuksen perustus. Karttojen perusteella paikalla on sijainnut 1800-luvulla rauta-aita.**

Runsaasti tiiliä sisältävä maakasa. Mahdollisesti rautavaraston eteläosa.

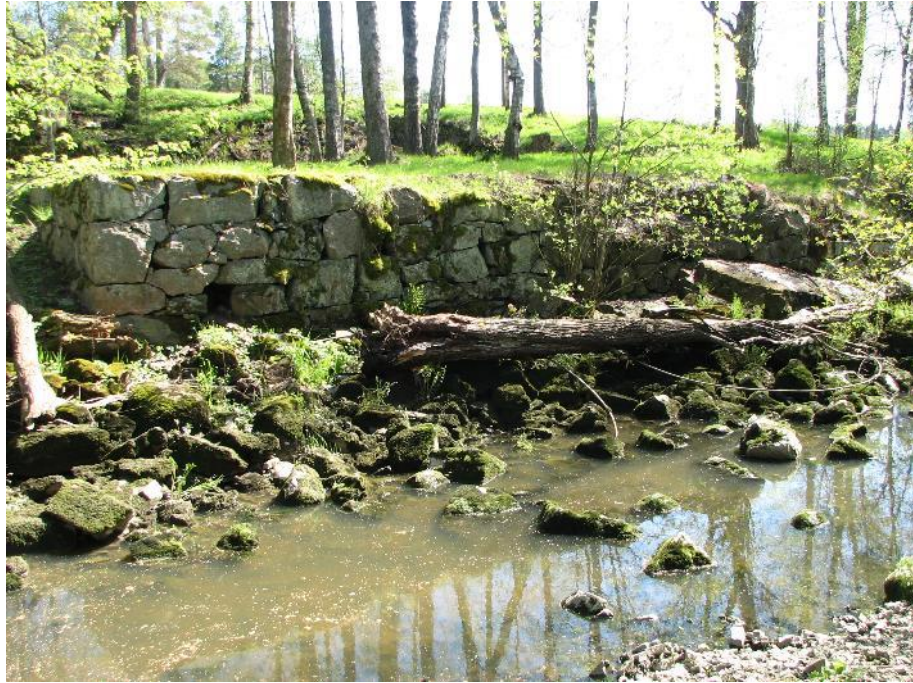
**Kuva 12. Joen rannassa kohoaa masuunin perustuksiin kuuluva lohkotuista luonnonkivistä tehty kivimuuri.**

Masuuni ja pasutusuuni 1800-luvulta. Raunion näyttävin osa on pasutusuunin jäännös rinteessä sekä rannan noin 1,5 m korkea kivivalli. Rannassa olevat masuunin rakenteet on rakennettu kallion päälle. Raunion koko on noin 40 m x 24 m. Raunion eteläpuolella kohoavat suuret kuonakasat.

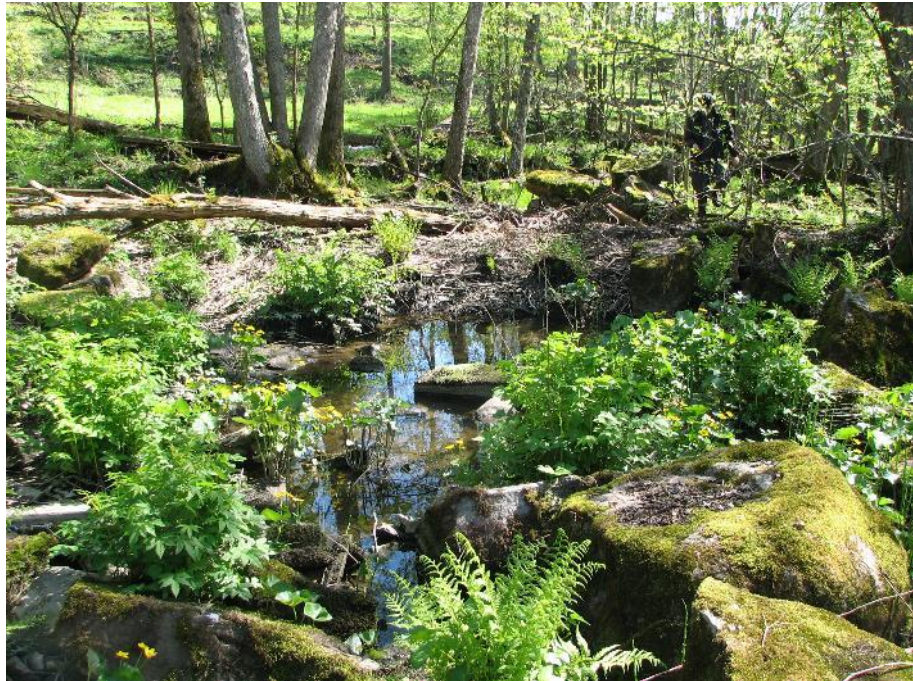
**Kuva 14. Lohkokivistä tehty rakennuksen perustuksia myllyn oletetulla sijaintipaikalla. 25.5.2015**

Myllyn tai muun vesirakenteen lohkokivistä tehty perustus. Rakennuksen halki on ilmeisesti aikanaan kulkenut aikanaan vesikanava. Suorakaiteen muotoisia lohkokiviä havaittiin rakennuksen reunoilla.

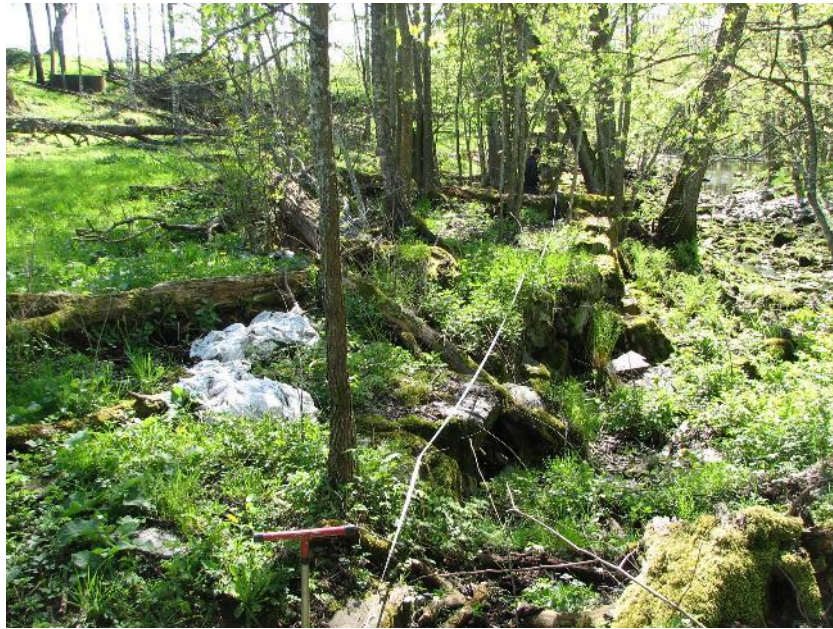
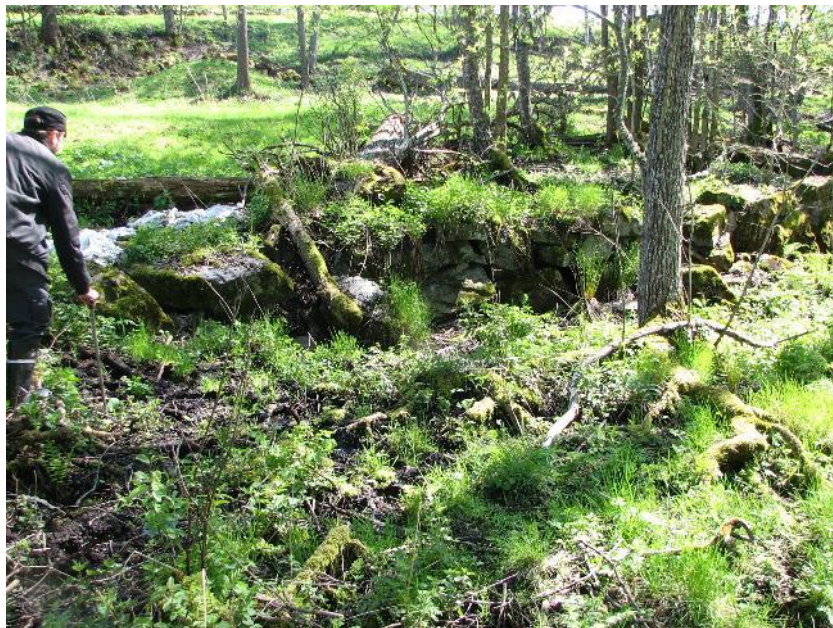
**Kuva 15. Luonnonkivistä ladottua kivivallia joentöyräällä. 25.5.2015.**

**Kuva 16. Luonnonkivistä ladottua kivivallia joentöyräällä. 25.5.2015.**

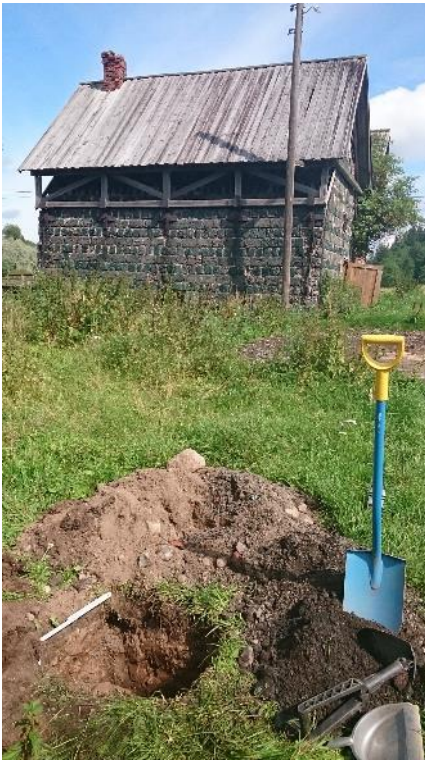
**Kuva 21. Koekuoppa 2 kaivettiin hiiliuunin eteläpuolelle.**

Useissa koekuopissa havaittiin runsaasti kuonaa ja nokimaata, mikä liittyy alueella pitkään jatkuneeseen ruukkitoimintaan. Useista laidunalueelle kaivetusta koekuopista tavattiin sora tai hiekkakerrostumia, jotka selkeästi liittyvät alueen rakentamiseen. Monet kerrostumat selittyvät alueen tierakenteilla. Muita mahdollisia selityksiä sorakerroksille ja sekoittuneen maan kerroksille on mahdolliset patoon liittyvät maarakenteet. Mikäli alueella tulevaisuudessa tehdään jatkotutkimuksia, voisi olla hyödyllistä käyttää konekaivuria ainakin sekoittuneiden pintakerrosten poistamiseen. Koekuoppien tärkeimmäksi havainnoksi osoittautui rautavaraston jäännösten paljastuminen koskenrannasta.

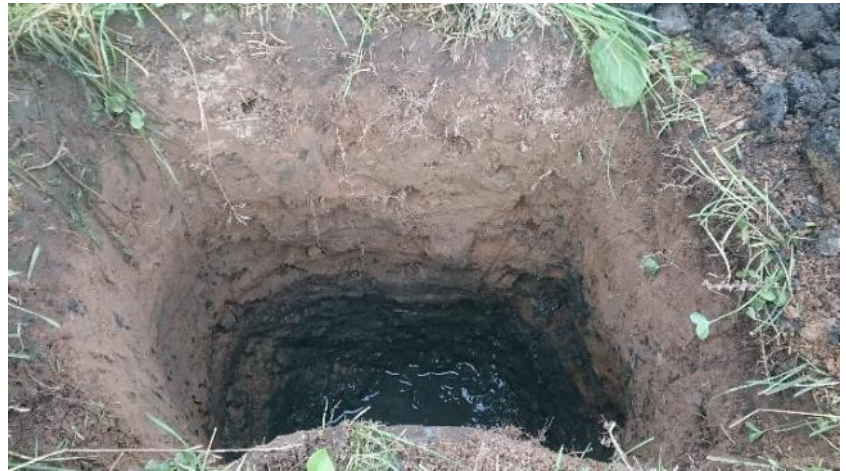
#### Koekuoppa 1

0 - 7 cm	Nurmi
7 - 47 cm	Hiekka (tuotu)
47 - 57 cm	Hiedan ja hiesunsekainen noenlikaama maa
57 - 88 cm	Nokista silttiä, jossa paljon kuonaa.
Kerrokset sekoittuneita.
