# Kittilän Kurjenpolven hautausmaan hoitoraportti 2015

# KUVAILEHTI

JULKAISIJA	Metsähallitus	JULKAISUAIKA	9.12.2015
TOIMEKSIANTAJA	Metsähallitus	HYVÄKSYMISPÄIVÄMÄÄRÄ	
LUOTTAMUKSELLISUUS	julkinen	DIAARINUMERO	MH 5505/2015/04.03
SUOJELUALUETYYPPI/ SUOJELUOHJELMA			
ALUEEN NIMI	Kurjenpolven kalmisto, Kittilä. Muinaisjäännöstunnus 261010053. Kiinteistö 261-405-5-65.		
NATURA 2000 -ALUEEN NIMI JA KOODI			
ALUEYKSIKKÖ	Lapin luontopalvelut		
TEKIJÄ(T)	Jorma Vesa, Siiri Tolonen		
JULKAISUN NIMI			
TIIVISTELMÄ	<p>Kittilän Kurjenpolven 1600-luvun loppupuolella perustettu hautausmaa siirtyi vuoden 2014 alussa Museovirastolta Metsähallituksen Lapin luontopalvelujen hallintaan. Hautausmaa on kiinteä muinaisjäännös. Se kuuluu valtakunnallisesti merkittäviin muinaisjäännöksiin (Maiseman muisti 2001) ja valtion strategiseen kiinteistövarallisuuteen.</p> <p>Muinaisjäännösalue on hoidettu viimeksi vuonna 1993, ja vuoden 2014 kesäkuussa todettiin alueen olevan hoitotoimenpiteiden tarpeessa. Sekä tonttia että kalmistoaluetta ympäröivät aidat olivat osittain kaatuneet maahan ja lahonneet ja erityisesti kalmistoalue ja sitä ympäröivä alue oli pahoin pusikoitunut. Hautakuoppien reunoilla kasvoi suuria

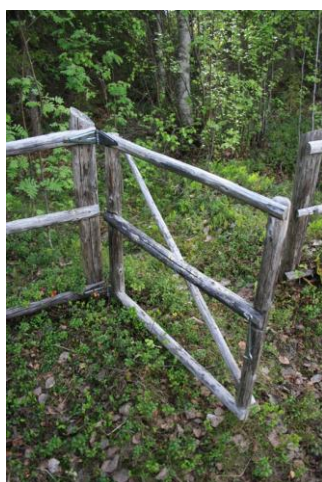
Vanha porttimalli

Aidan kolmen portin malli muutettiin helpommin toteuttavaksi ja alueelle tyypillisemmäksi. Entisissä porteissa on yhdet tolpat molemmissa pielissä, ja portti aukeaa sivulle saranoilla. Uusiin portteihin laitettiin molemmille sivuille rinnakkain tolppaparit, joiden väliin tuli kapuloiden varaan kolme poisvedettävää riukua. Merkittävin muutos tässä oli, että portinpielien kohdalle tuli uudessa mallissa yhdet uudet tolpat entisten tolppien viereen n. 10 cm etäisyydelle (kolmessa portissa yhteensä kuusi uutta tolppaa). Tämän ei arvioitu vahingoittavan muinaisjännöstä, koska uudet tolpat ovat aivan entisten tolppansijojen vieressä, eikä porttien lähetyillä havaittu merkkejä hautarakenteista.

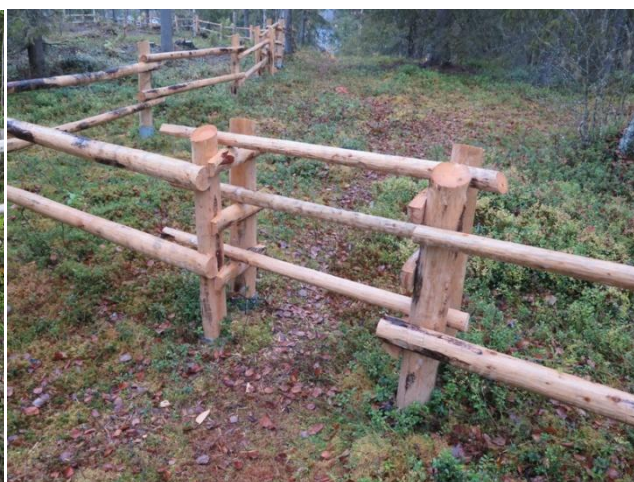
Uusi porttimalli

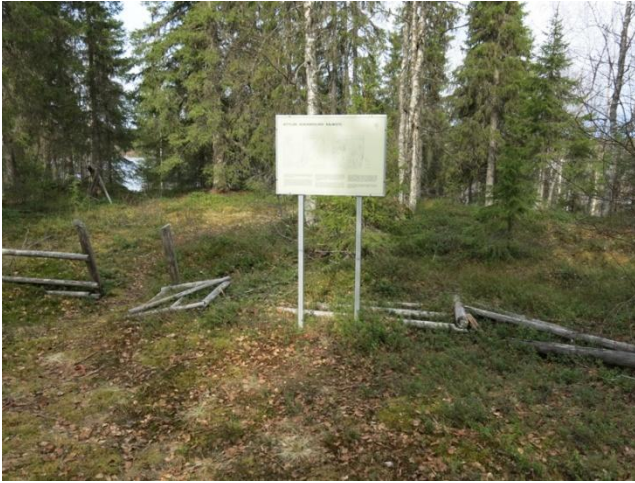
Opasteen kohdalta ennen hoitoa

Kohteelle suunnitellaan talven 2015-2016 aikana uusi kohdeopaste, joka kiinnitetään Museoviraston vanhan opasteen paikalle käyttäen vanhan opasteen jalkoja. Näin paikalla ei jouduta tekemään kaivutöitä. Kurjenpolvelle johtavan tien varteen on tilattu lisäksi kaksi viittaa, joiden avulla paikalle on helpompi löytää. Viitat eivät tule muinaisjäännösalueelle. Viitat ja kohdeopaste asennetaan kesällä 2016.

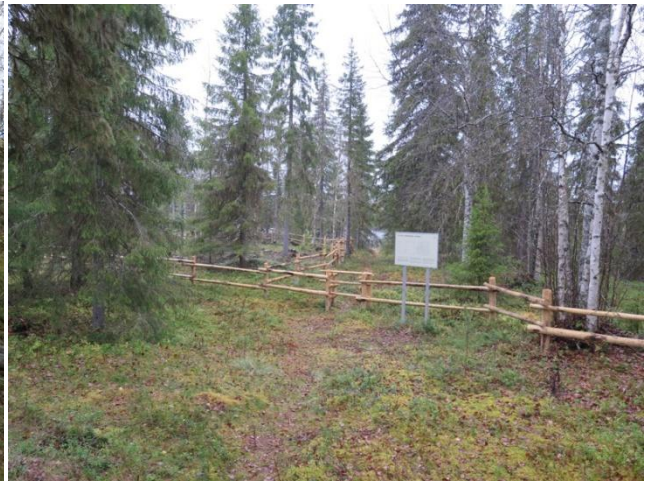
Opasteen kodalta jälkeen

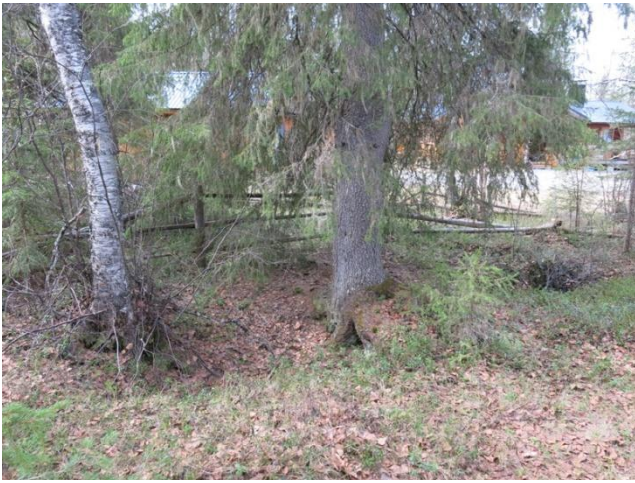
Hautakuoppia keväällä ennen raivausta

Puustoa ja pensaikkoa raivattiin kalmiston aidan sisäpuolelta ja sen lähistöltä ulkopuolelta. Hautojen seinämissä ja välittömässä läheisyydessä kasvavat puut kaadettiin, ja alueen tiheä pusikko raivattiin. Paikalle jätettiin muutamia puita, jotka eivät ole alttiita myrskytuhoille eivätkä kasva hautakuopissa tai niiden lähellä. Suuria puita kaadettaessa huomioitiin, ettei puita kaadettu hautarakenteiden päälle. Kaadetut puut ja korjuujäte kuljetettiin pois alueelta. Puut ja korjuujäte siirrettiin muinaisjäännösalueelta ihmisvoimin, eikä muinaisjäännösalueella liikuttu mönkijöillä. Tulevaisuudessa huolehditaan kohteen säännöllisestä tarkastuksesta ja vesakon raivauksesta.

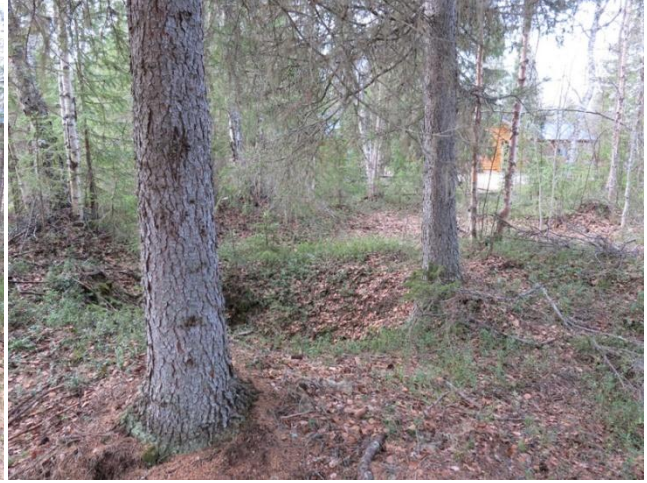
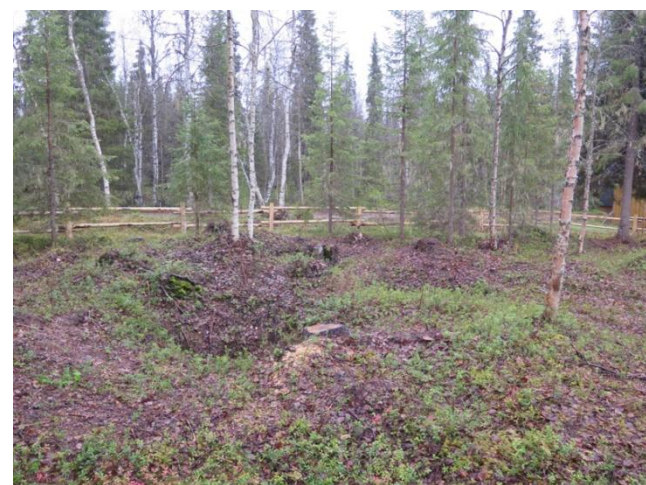
Hautakuoppia raivauksen jälkeen

Hautausmaa on nyt avoin ja hautarakenteet erottuvat selvästi. Myrskutuhovaara on merkittävästi vähentynyt, ja alueella kulkeminen on helpompaa. Kävijöiden ei tarvitse enää välttämättä mennä

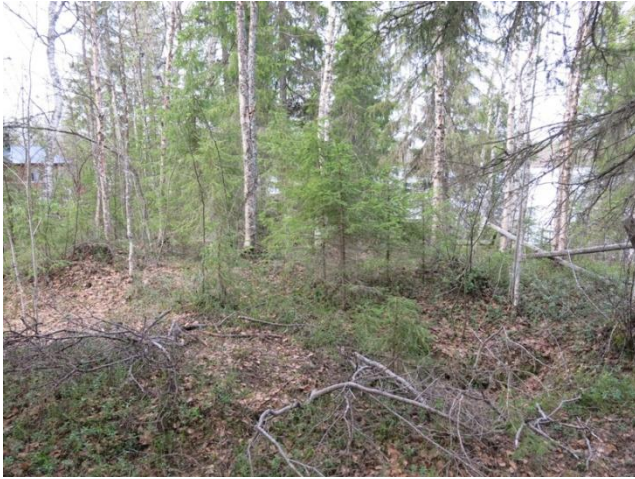
Alue ennen raivausta

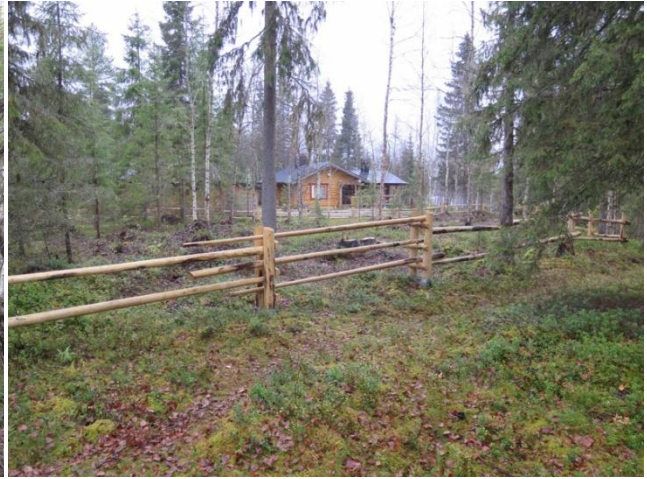
Alue raivauksen jälkeen

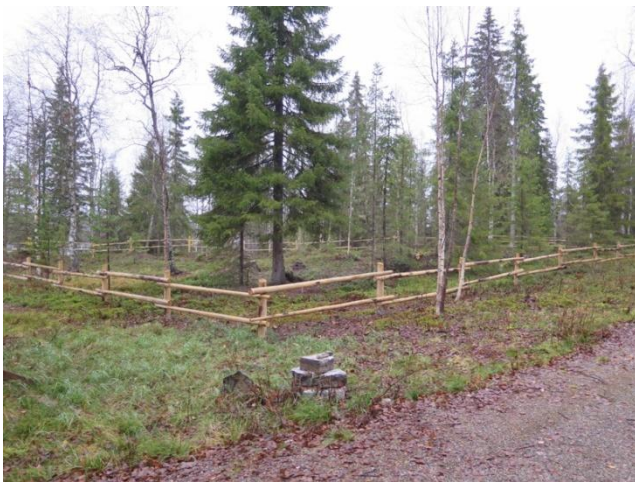
Alue tieltä raivauksen jälkeen

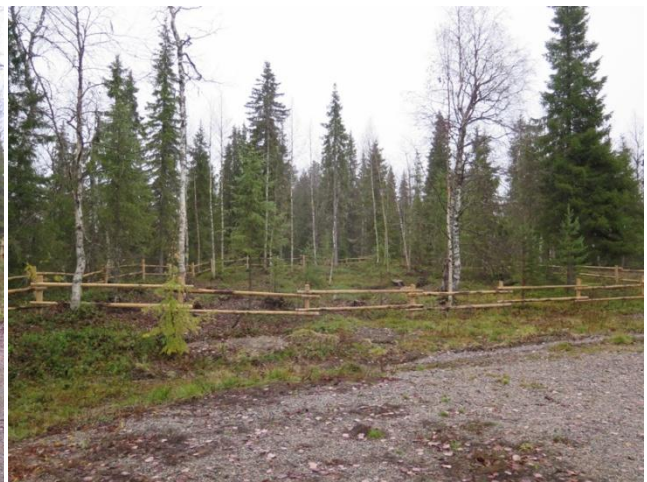
Alue mökkitontilta raivauksen jälkeen
