INVENTOINTIRAPORTTI

# HELSINKI

## Käpylän pyöräbaana-alueen 1. maailmansodan aikaiset varustukset

Inventointi, kartoitus ja dokumentointi 2015

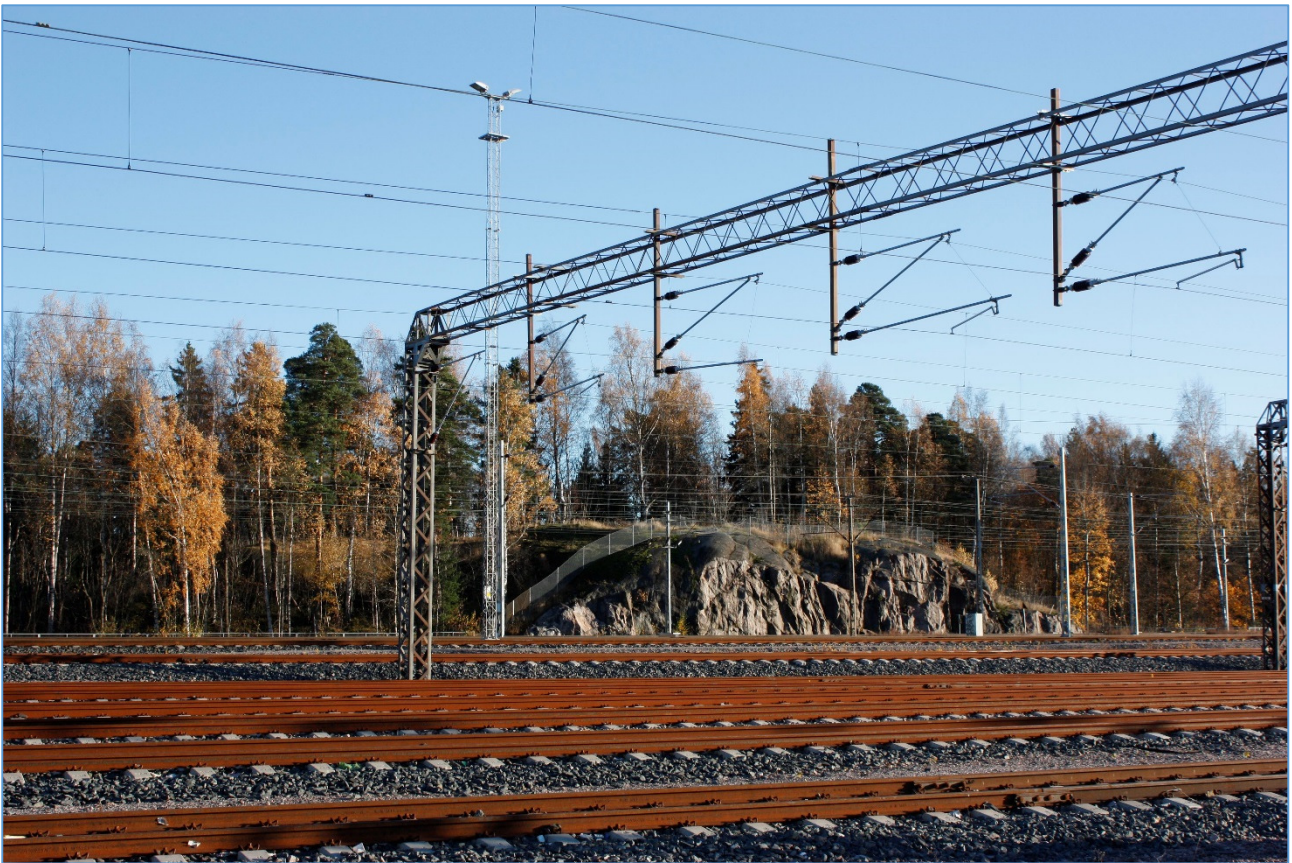
Kuva 1. Ensimmäisen maailmansodan aikainen redutti 1914:35 sijaitsee kalliolla, jonka länsireunaa on louhittu rautatiealuetta laajennettaessa. Kuva: John Lagerstedt 2015, Museovirasto AKDG 4532:1.

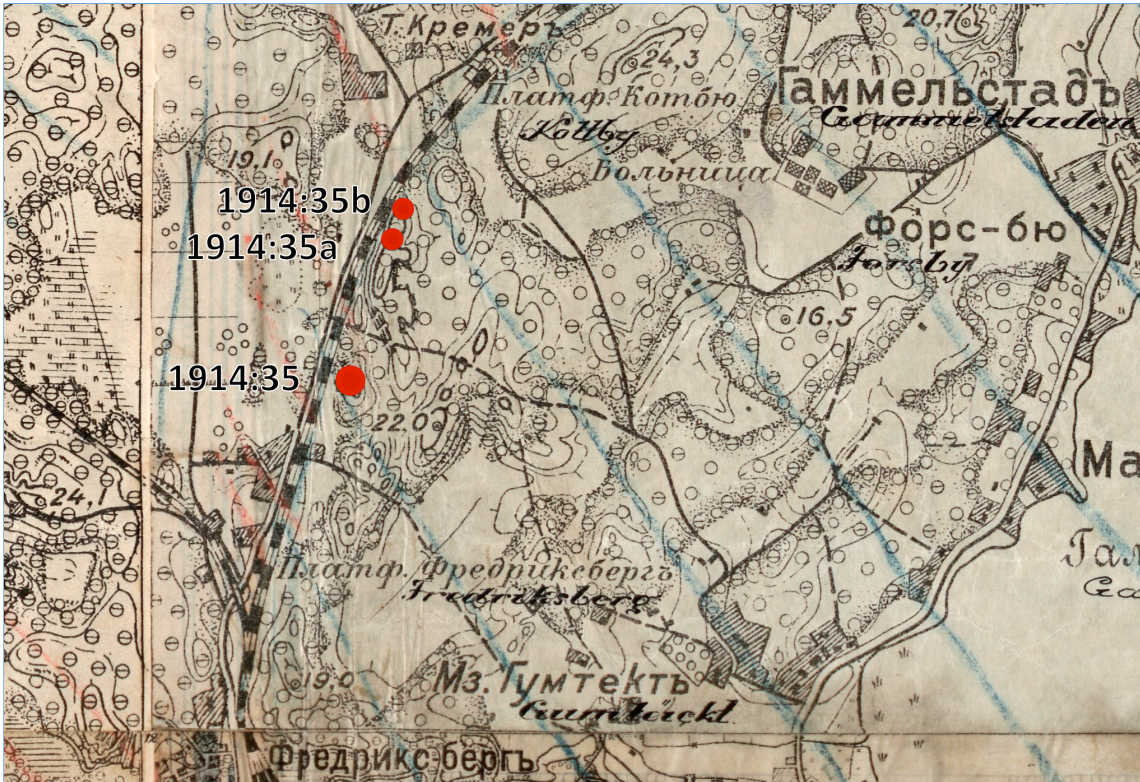
Kuva 3 Käpylän alue vuoden 1911 venäläisessä topografikartassa. Linnotteet 1914:35, 35a ja 35b on merkitty tässä kartalle helpottamaan alueen paikantamista. Kansallisarkisto.

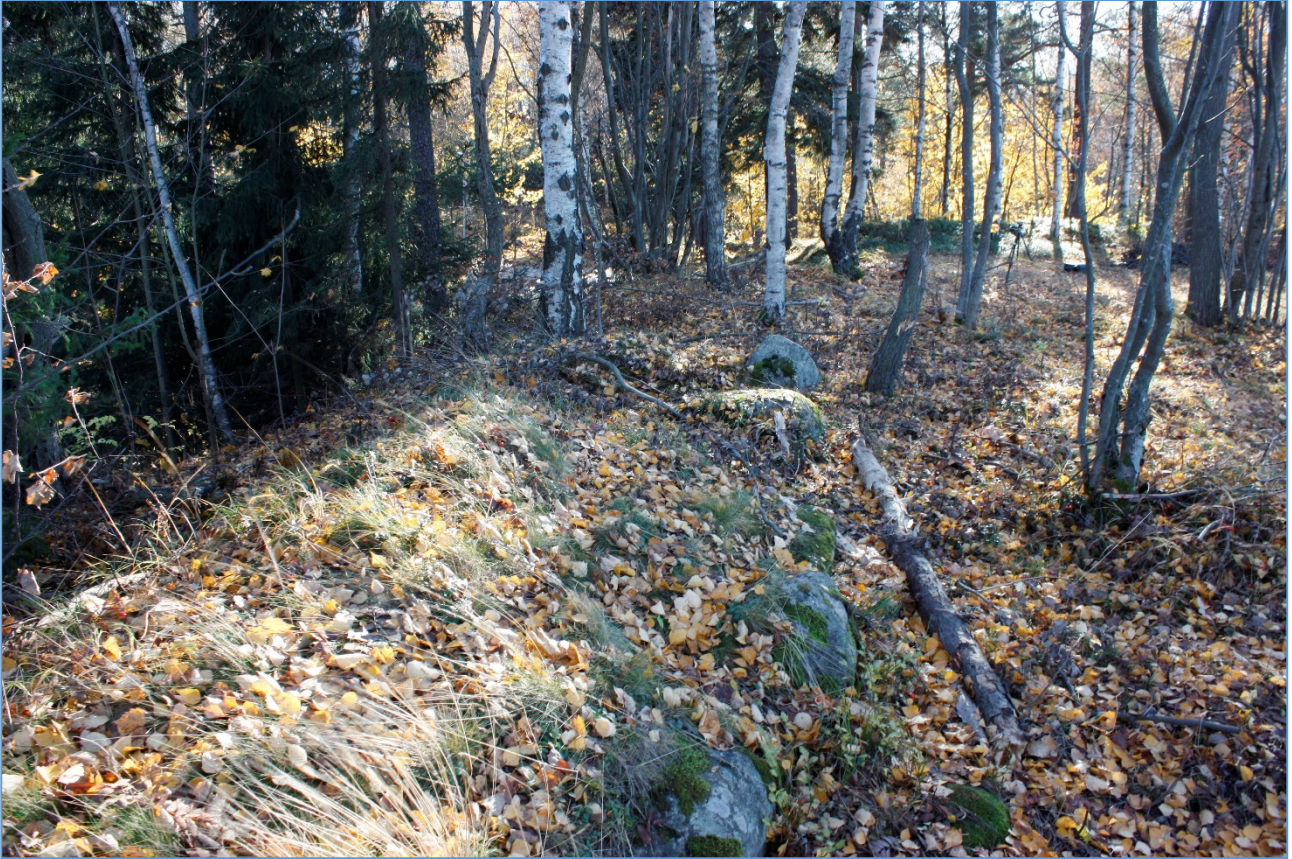
Kuva 9. Varustuksen 1914:35 valli 3 pohjoisen suunnasta kuvattuna. Taustalla oikealla valli 4. Kuva: John Lagerstedt 2015, Museovirasto AKDG 4532:6.

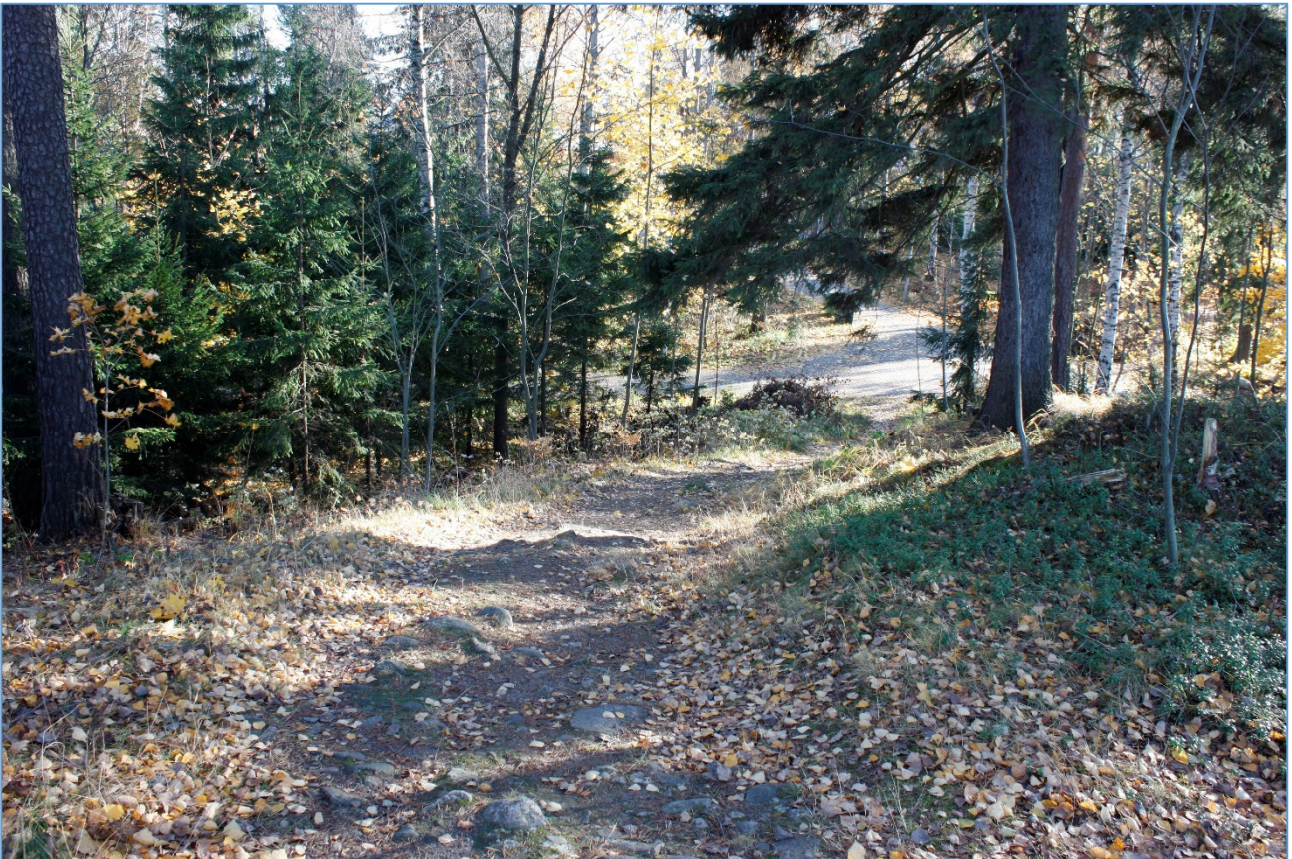
Reduttiin on rakennettu ajan linnoittamistavalle tyypillisesti tie. Se nousee varustukseen kallion kaakkoisnurkan juurelta. Tie leveys on 3 m ja se on rakennettu kookkaan maapenkereen päälle. Tien pinnassa erottuu vaihtelevissa asennoissa olevia kiviä siellä täällä. Tietä ei ole kuitenkaan pinnoitettu kiveämällä sitä säännömukaisesti. Näkyvissä olevat kivet kuuluvat todennäköisemmin tien pengerryksen täyttömassaan.

Kuva 10. Varustukseen 1914:35 johtava tie luoteen suunnasta kuvattuna. Kuva: John Lagerstedt 2015, Museovirasto AKDG 4532:6.

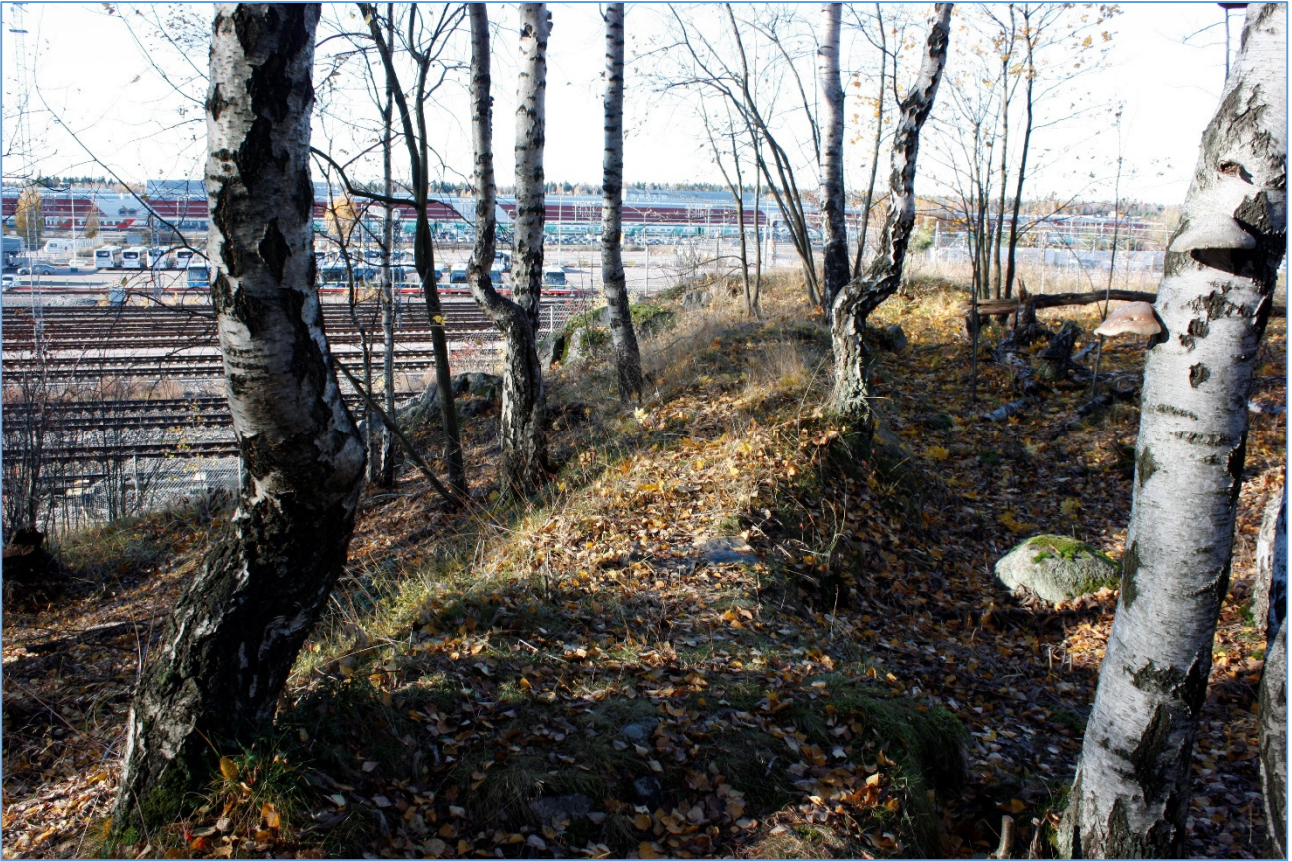
Kallion etelälaidalla on kaakko–luode -suuntainen ampumavalli, joka kääntyy kaakkoispäässään suorakulmaisesti 7 m matkalta koilliseen. Valli on kasattu kivistä, jotka on peitetty maalla. Kokonaispituus on 33 m. Vallin korkeus on 0,8 m ja torjuntasuunnan puolelta mitattuna yli metri. Vallin leveys on alaosastaan 2,5–5 m. Vallien 3 ja 4 väliin on rakennettu tie, joka nousee redutille mäen kaakkoisnurkalta. Vallin 4 luoteispää on tuhoutunut, kun rautatiealueen laajentamisen yhteydessä tehdyissä louhinnoissa on kallion pinnalta poistettu kaikki maa-ainekset.

Kuva 11. Varustuksen 1914:35 vallin 4 yläosa idän suunnasta kuvattuna. Kuva: John Lagerstedt 2015, Museovirasto AKDG 4532:11.

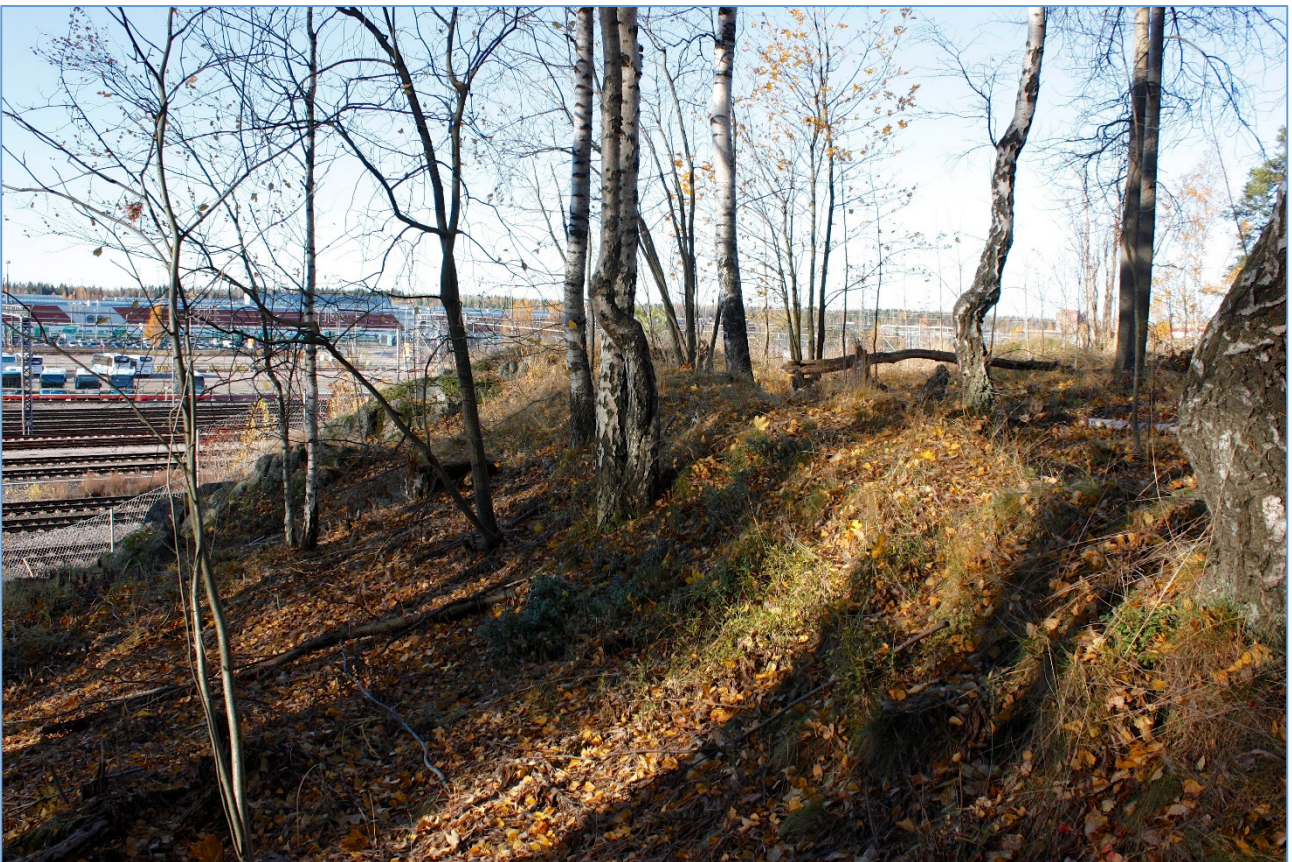
Kuva 12. Varustuksen 1914:35 vallin 4 torjuntasuunnan puoleinen rinne idän suunnasta kuvattuna. Kuva: John Lagerstedt 2015, Museovirasto AKDG 4532:12.

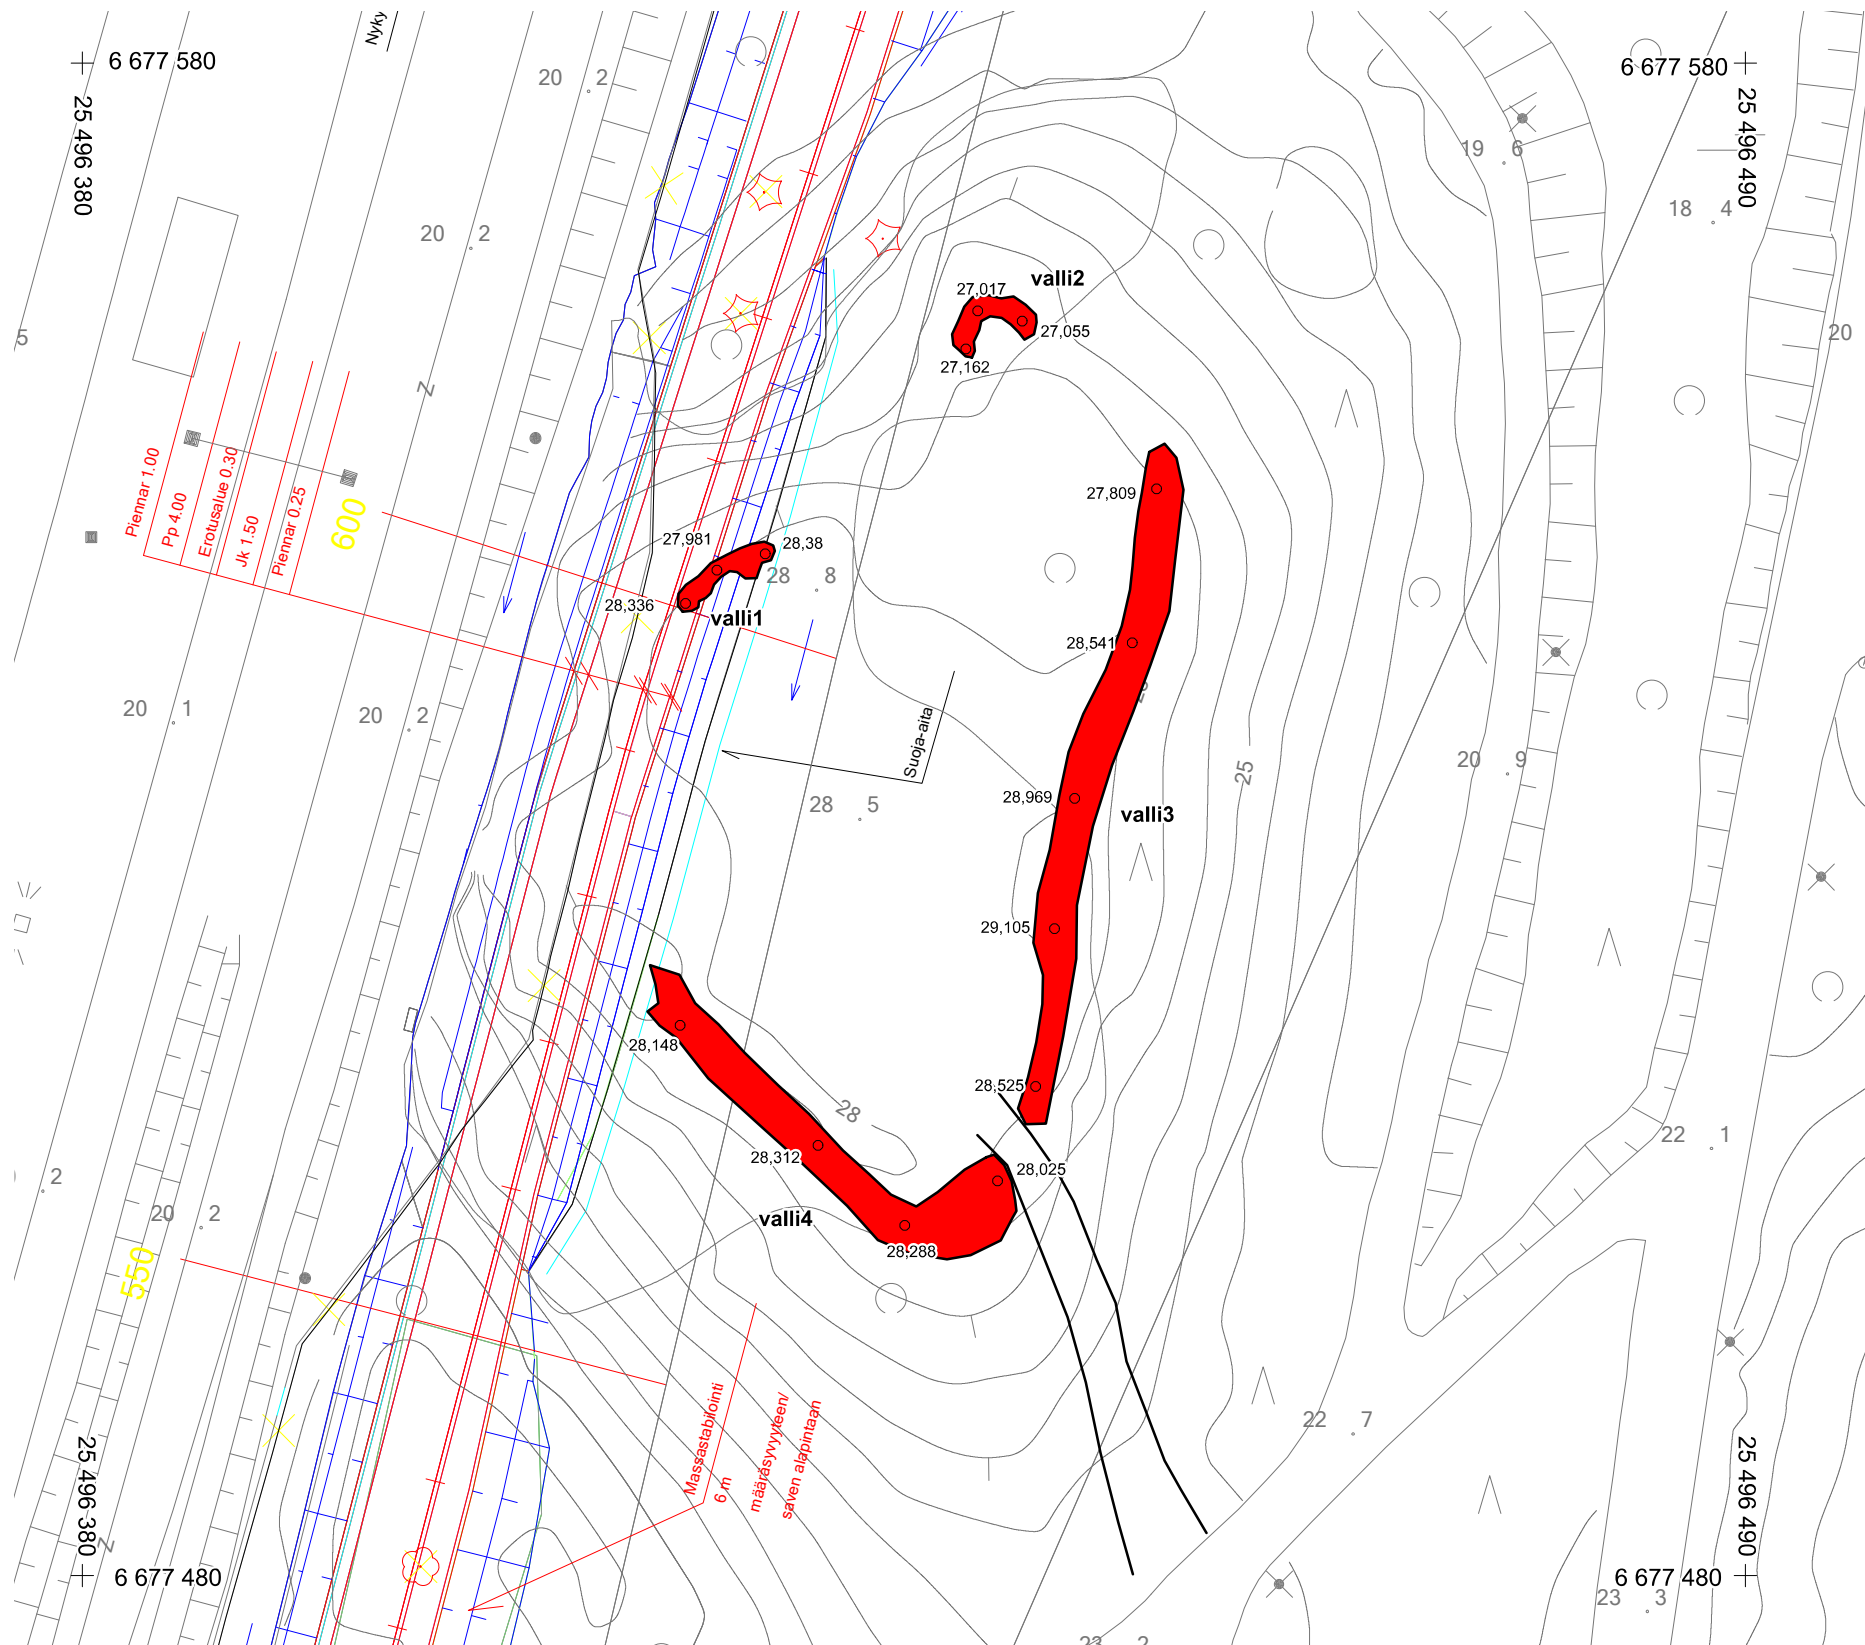
<b>HELSINKI</b> Käpylän pyöräbaana-alueen 1. maailmansodan varustukset  John Lagerstedt 2015		Yleiskartta Varustus 1914:35 mk 1:500 pohjakartta © Helsingin kaupunki Rakennusvirasto	
mitt. Johanna Seppä digit. Johanna Seppä		Koord.: ETRS-GK 25 Korkeus: N2000	kartta 1
MUSEOVIRASTO ARKEOLOGISET KENTTÄPALVELUT
