HÄMEENLINNA IMATRAN VOIMA 9 MAAKAAPELIKAIVANNON ARKEOLOGINEN VALVONTA 2015

HÄMEENLINNA IMATRAN VOIMA 9, ARKEOLOGINEN VALVONTA 2015

| Tutkimuksen laatu: | Arkeologinen valvonta maakaapelointityön yhteydessä. |

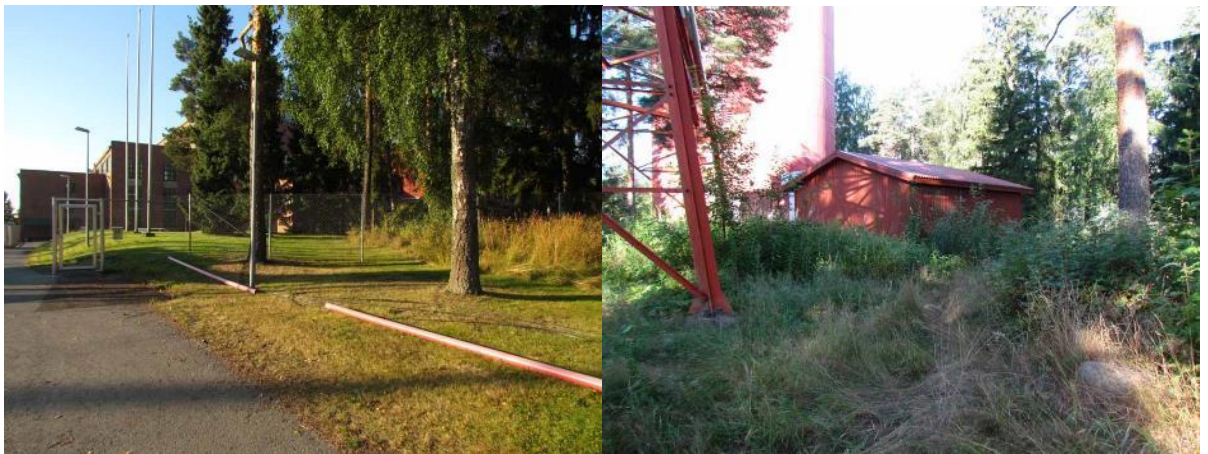
Kuvat 2 ja 3. Vasemmassa kuvassa valvotun maakaapelilinjan itäpään aluetta hoidetulla nurmialueella. Kuvattu pohjoisesta. Oikealla olevassa kuvassa kaivannon länsipään aluetta. Kuvassa näkyy muuntamo, johon maakaapelilinja päättyi. Kuvattu kaakosta. (Kuvat: Hämeenlinna Imatran Voima 9 2015. 1 ja 2)

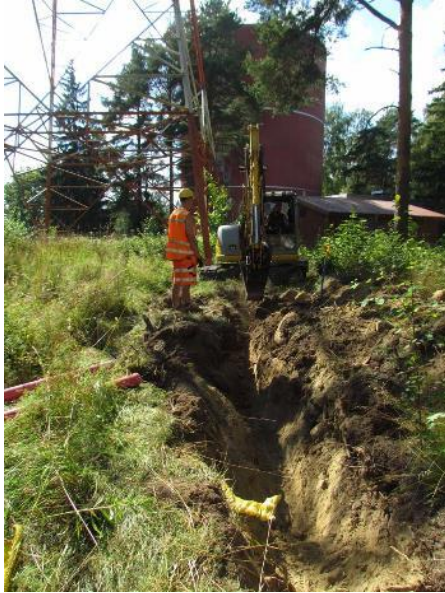
Kaivetun uran leveys oli noin 70 cm leveä. Kaivutyö eteni arkeologin valvonnassa aina kaivannon pohjasyvyyteen eli noin 100 cm syvyyteen saakka (kuva 4). Kohdat, jotka osoittautuivat arkeologisesti mielenkiintoisiksi, dokumentoitiin valokuvaamalla digitaalikameralla ja tekemällä niistä muistiinpanoja. Valvontaa koskevan Museoviraston lausunnon (MV/270/05.02.01/2014) mukaisesti kaivetut maakasat käytiin läpi metallinilmaisinta käyttäen mahdollisten arkeologisesti mielenkiintoisten löytöjen havaitsemiseksi. Löytöinä maakasaoista saatiin kuitenkin vain resenttejä metalliesineitä kuten nauvoja, muttereita ja rautainen haka (kuva 5). Myös kaapelikaivannon peittäminen tehtiin arkeologin valvonnassa, koska näin oli Museoviraston lausunnossa edellytetty.

Kuva 4. Maakaapelikaivantoa valvotun linjauksen keskiosassa. Kuvan edustalla näkyy vanhan, paikalle jo ennestään kaivetun kaapelin suoja-putkea. Kuvattu itäkaakosta. (Kuva: Hämeenlinna Imatran Voima 9 2015: 3)

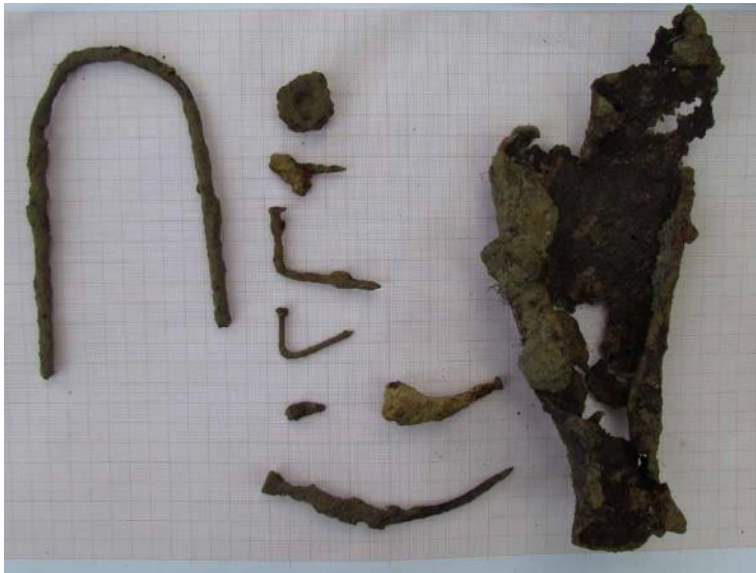
Kuva 5. Kaivetun maan kasoista metallietsimellä löydettyjä esineitä ja esineen katkelmia. (Kuva: Hämeenlinna Imatran Voima 9 2015: 8)

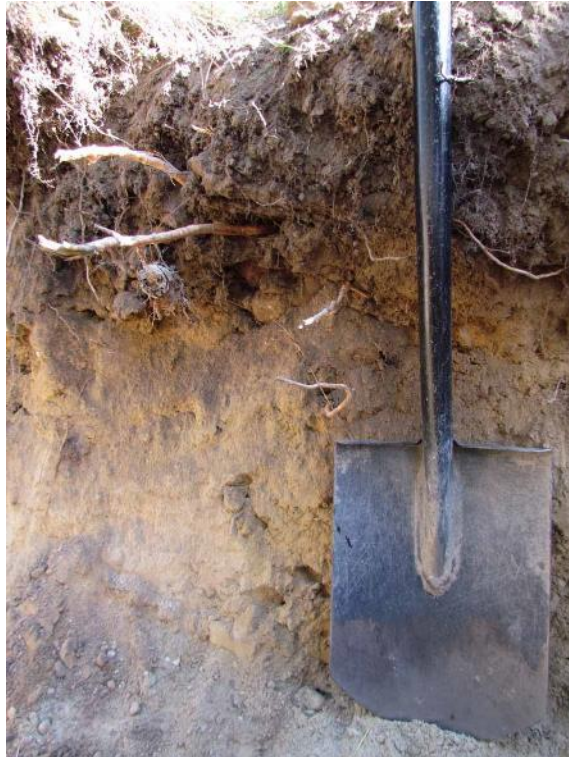
Kaivannon pohjoisprofiili:

0 – 20/30 cm ruskean, mullansekainen hiekka

20/30 – 90 cm vaalea siltti

Kuva 6. Tyypillinen maannos kaapelikaivannossa. Pohjoisprofiili, valvotun linjauksen keskiosa. (Kuva: Hämeenlinna Imatran Voima 9 2015: 4)

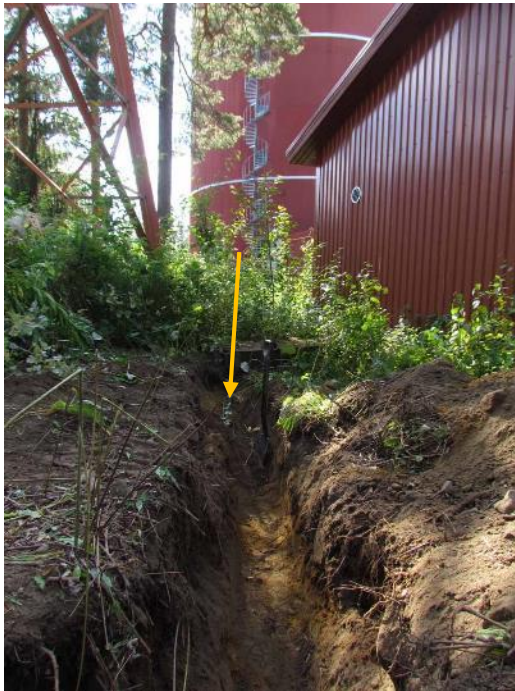
ETRS-TM35FIN-tasokoordinaattien P: 6762617, I: 364953 osoittamassa kohdassa havaittiin kaapelin päätepisteenä olleen muuntamon eteläpuolella (kuva 7, kartta 2), kaapelikaivannon eteläprofiilissa tummanruskeaa, hiilensekaista silttiä noin 20 cm syvyydessä. Maannosta oli havaittavissa kaivannon eteläreunassa noin 10 cm levyisellä alueella ja 50 cm matkalla (kuva 8). Kun havainto oli tehty, päätettiin kaivantoa siirtää kohti pohjoista niin paljon kuin se ah-
taassa, entuudestaan paikalla olevien kaapelien ympäröimässä kohdassa oli mahdollista. Kai-
vussa paljastunut paksuudeltaan noin 15 cm ja leveydeltään 10 cm oleva tumma maannos
kaivettiin kaapelikaivannosta pois lastalla. Maannoksesta ei tehty löytöjä. Kaivannon eteläpro-
fiilista oli nähtävissä, että tummanruskean maannoksen seassa oli muutamia, noin nyrkinko-
koisia kiviä. Sitä, olivatko kivet palaneita vai eivät, ei pystytty toteamaan. 50 cm pituisen, tum-

manruskean ja hiilensekaisen maannoksen esiintymisalueen molemmin puolin oli sekoittu-
nutta maannosta: lännessä paikalle tuotua teollista hiekkaa ja idässä sekoittunutta hiesua.
Myös tummanruskean maannoksen päällä oli ohut kerros paikalle tuotua teollista hiekkaa.
Onkin mahdollista, että tummanruskean maannoksen päällimmäiset kerrokset ovat tuhoutu-
neet aiemmin tehdyissä kaapelointitöissä.

Kuva 6. Muuntamon eteläpuolella, kaivannon eteläprofiilissa sijainneen tummanruskean, hiilensekaisen maannoksen sijaintikohta on merkitty kuvaan nuolella. Kuvattu idästä. (Kuva: Hämeenlinna Imatran Voima 9 2015: 5)

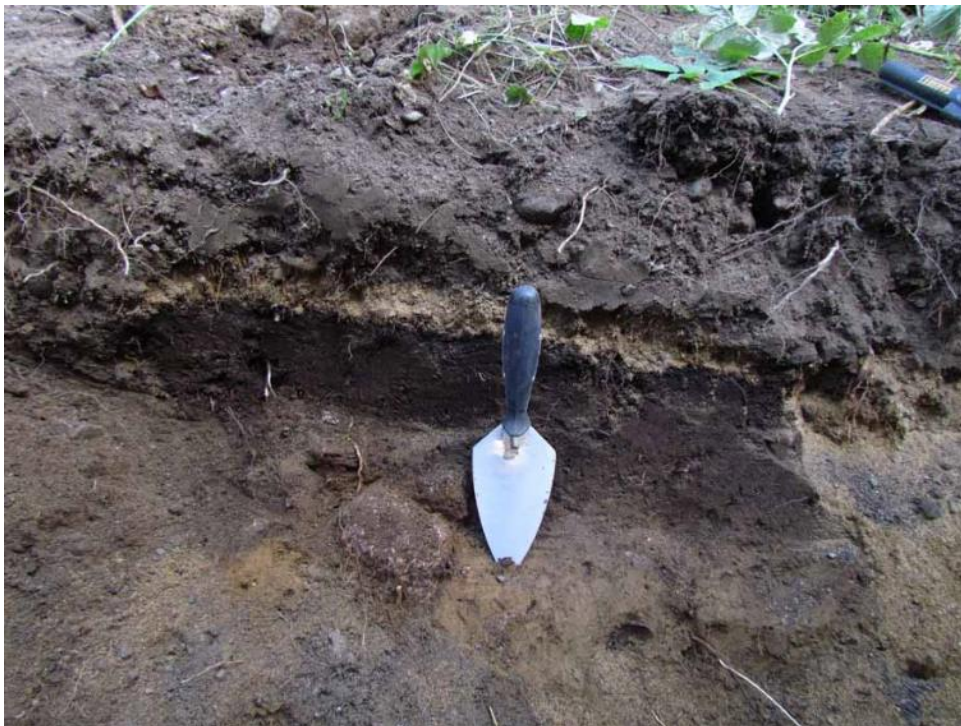
Kuva 7. Tummanruskea, hiilensekainen maannos kaivannon eteläprofiilissa. Kuvassa on nähtävissä, kuinka maannoksen päällä on ohut kerros vaaleaa hiekkaa (ja multaa). Kuvattu pohjoisesta. (Kuva: Hämeenlinna Imatran Voima 9 2015: 6)

On mahdollista, että havainto A liittyy alueella sijaitsevaa Imatran Voima 9:n kalmistoon. Vaikka maannoksesta ei tehty löytöjä, antaa sen luonne (nihkeä, hiilensekainen siltti, jonka seassa kiviä) viitteen siitä, että kyseessä on todennäköisesti ihmistoiminnasta syntynyt kulttuurimaannos.

Eteläprofiili, havaintokohta A:

0 – 14 cm turve

14 – 19 cm vaalea hiekka

19 – 36 cm tummanruskea, hiilensekainen siltti

36 – 45 cm tummanruskean, hiilensekaisen ja vaalean siltin vaihtumiskerros

45 – 80 cm vaalea siltti

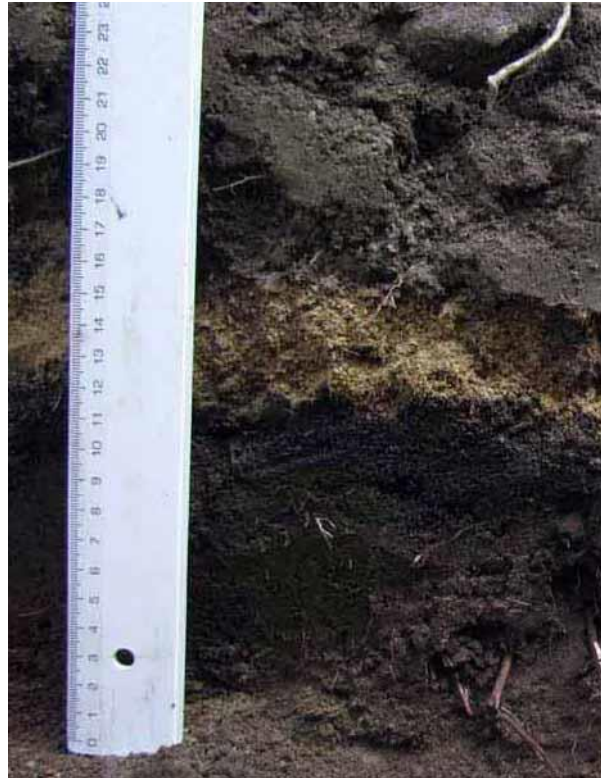
Kuva 8. Hiilenhippuja sisältävä tummanruskean siltin maannos. (Kuva: Hämeenlinna Imatran Voima 9 2015: 7)

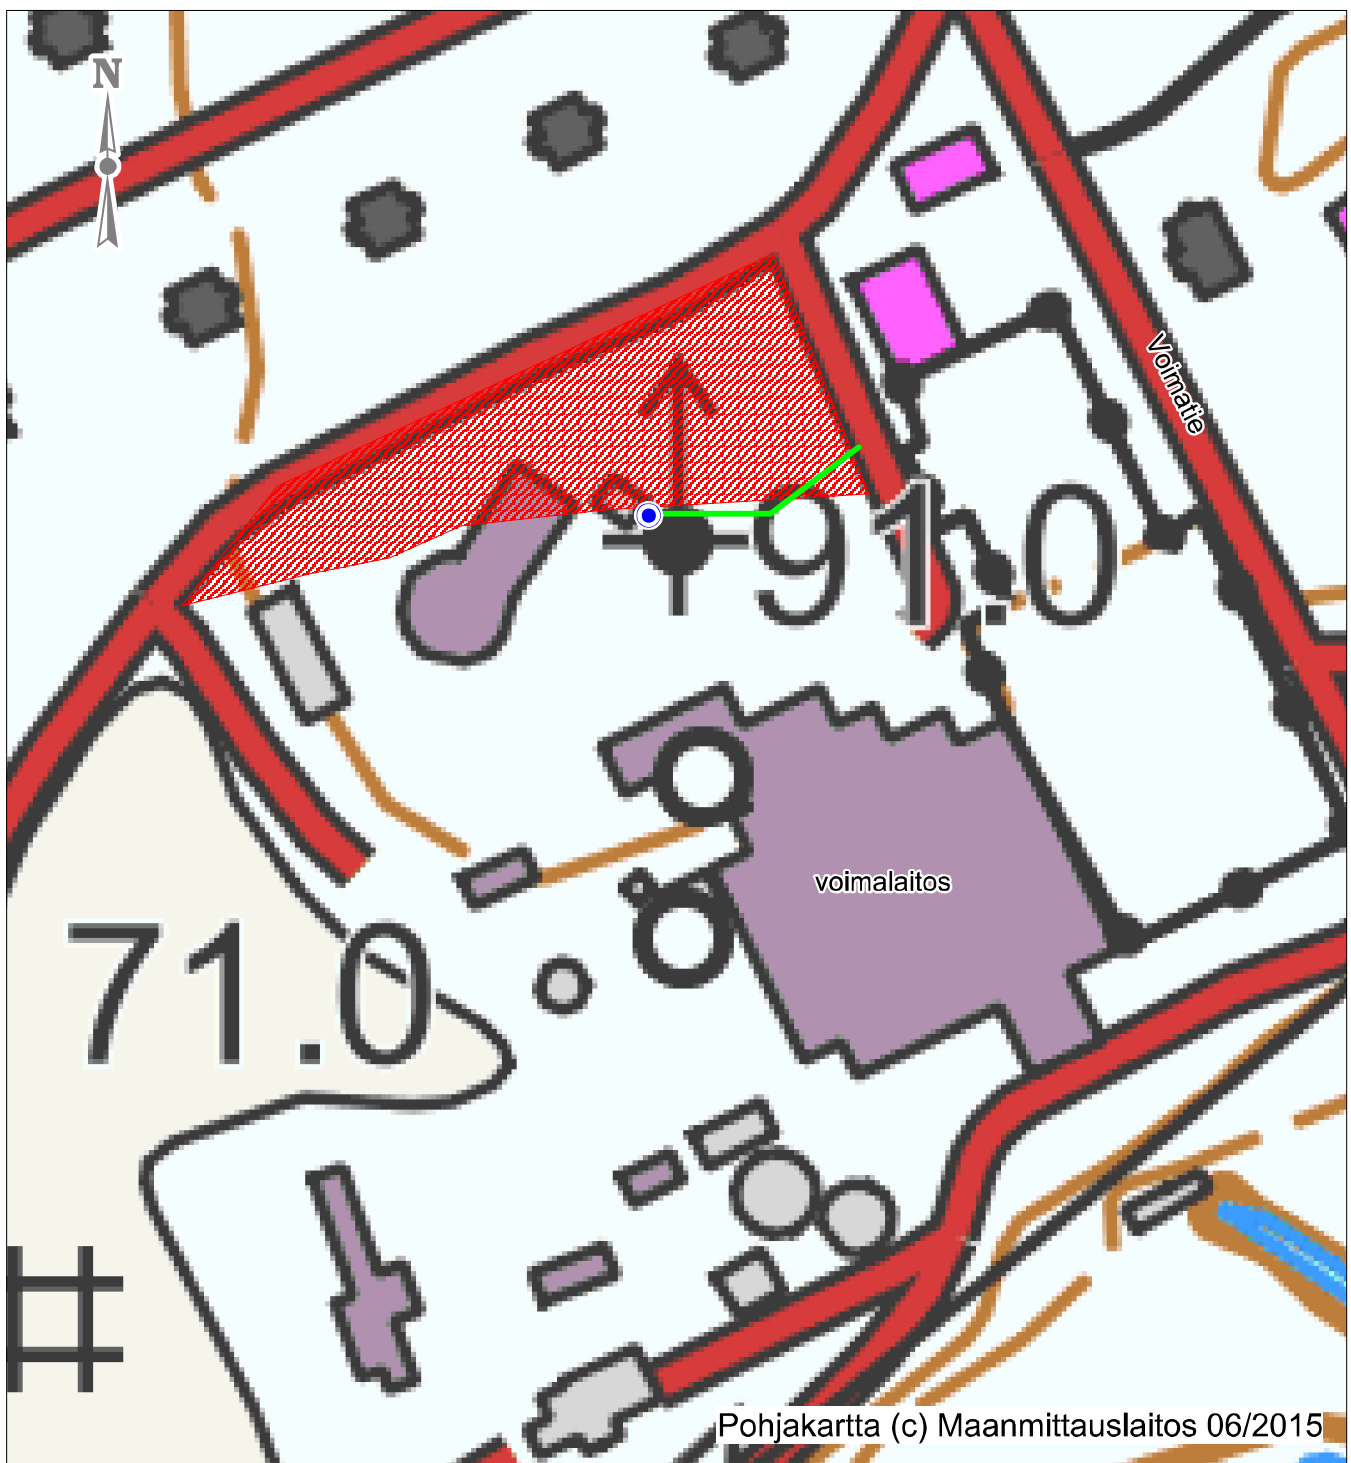
Kartta 2. Valvotun maakaapelilinjan ja havaintokohdan A sijainti

havainto A kaapelikaivannon eteläprofiilissa
