TUTKIMUSRAPORTTI

Suomenlinna, Susisaari B17b

Kaivutyömaan arkeologinen valvonta 2015

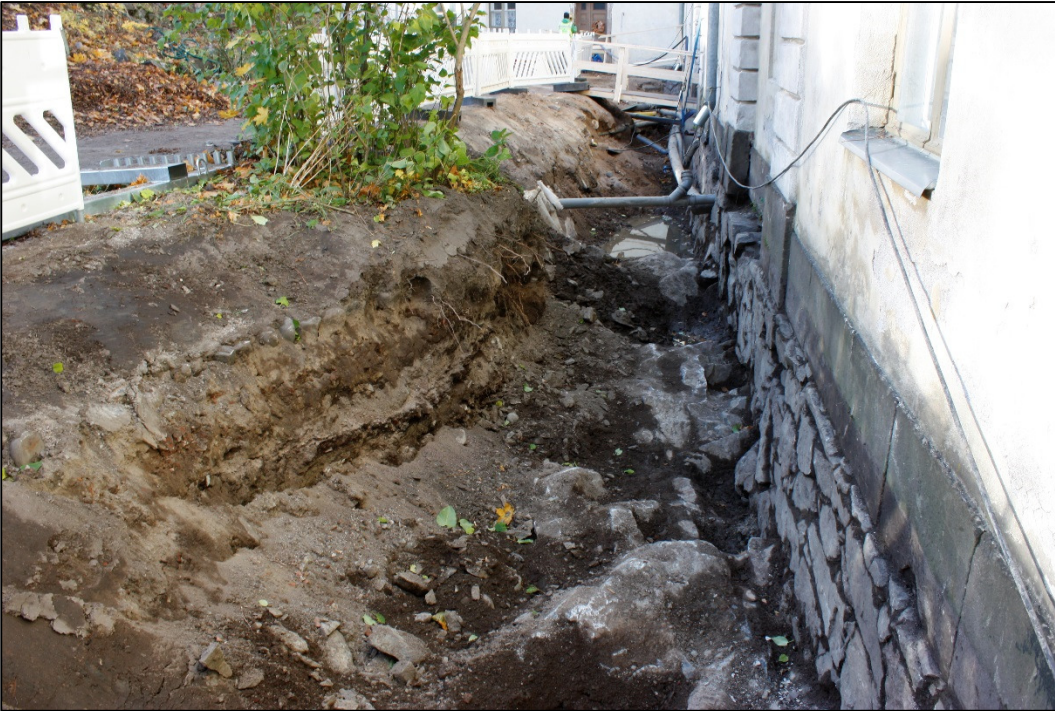
Kuva 5. Pihan itäosan kaivutyöt ovat valmistuneet. Vasemman puoleisessa profiilissa näkyy kenttäkiveystä. Kuvattu kaakosta. AKDG4598:8.

Työmaakaivannon itäosan lounaan puoleisesti profiilissa (P 6670217.81, I 25499024.50) havaittiin kahden metrin matkalla katkelmia kenttäkiveyksestä, jonka yläpinta sijaitsi 20–40 cm nykyisen pihatason alapuolella. Mukulakivet olivat halkaisijaltaan 10–15 cm. Kivet lepäsivät noin 20 cm paksun vaaleanruskean hiekkakerroksen päällä, jonka alapuolella oli sekoittuneita hiekkakerroksia, joiden seassa oli myös tiilimurskaa.

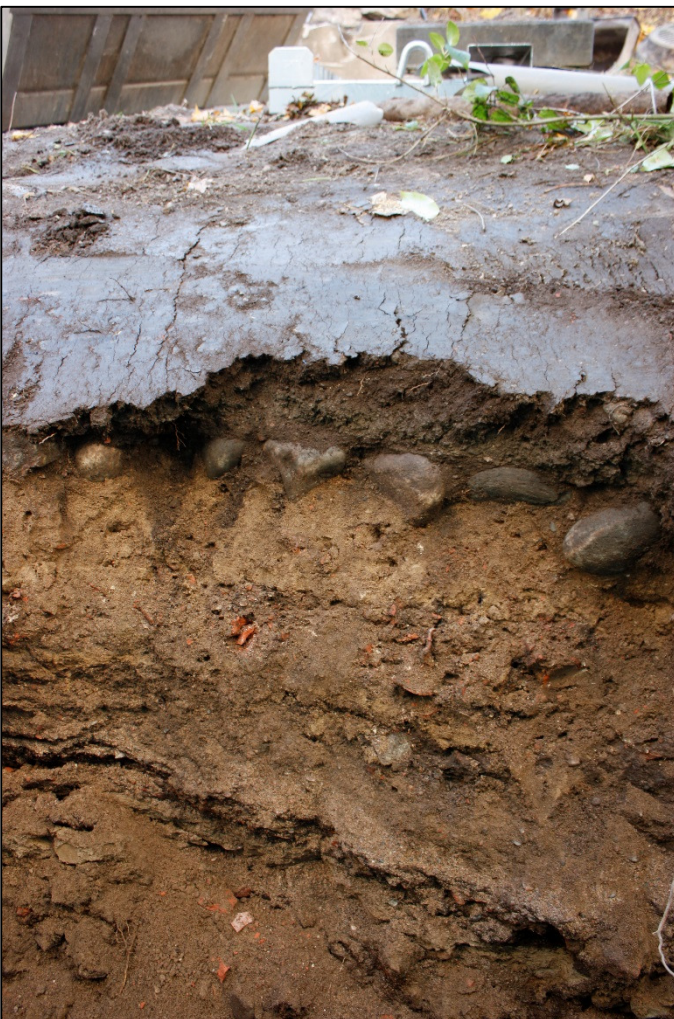
Kuva 6. Pihan itäosan kaivannon profiilissa erottuu katkelma kenttäkiveystä. Kuvattu koillisesta. AKDG4598:12.

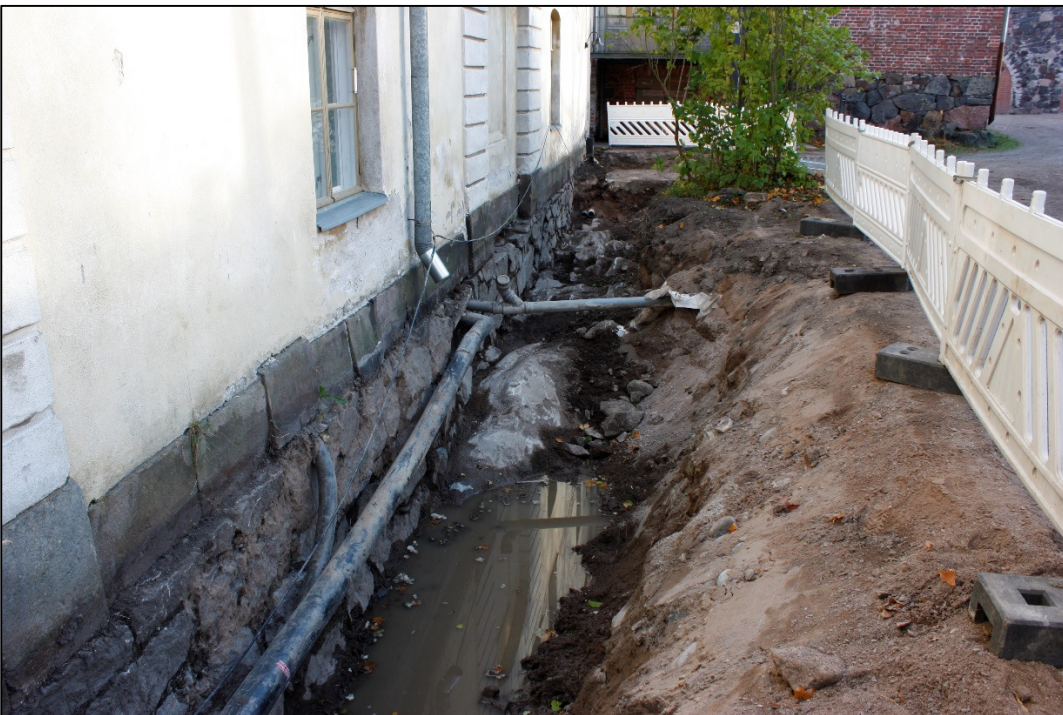
Kuva 8 Pihan itäosan työmaakaivanto. Kuvattu luoteesta. AKDG4598:10.
