**HOLLOLA**  
**Paimela Tynnyrmäki**  
**Vesijohdon ja jätevesiviemärin valvonta**  
**7. - 8.12.2015**

**Toni Kesti**  
**Lahden kaupunginmuseo/Päijät-Hämeen maakuntamuseo**

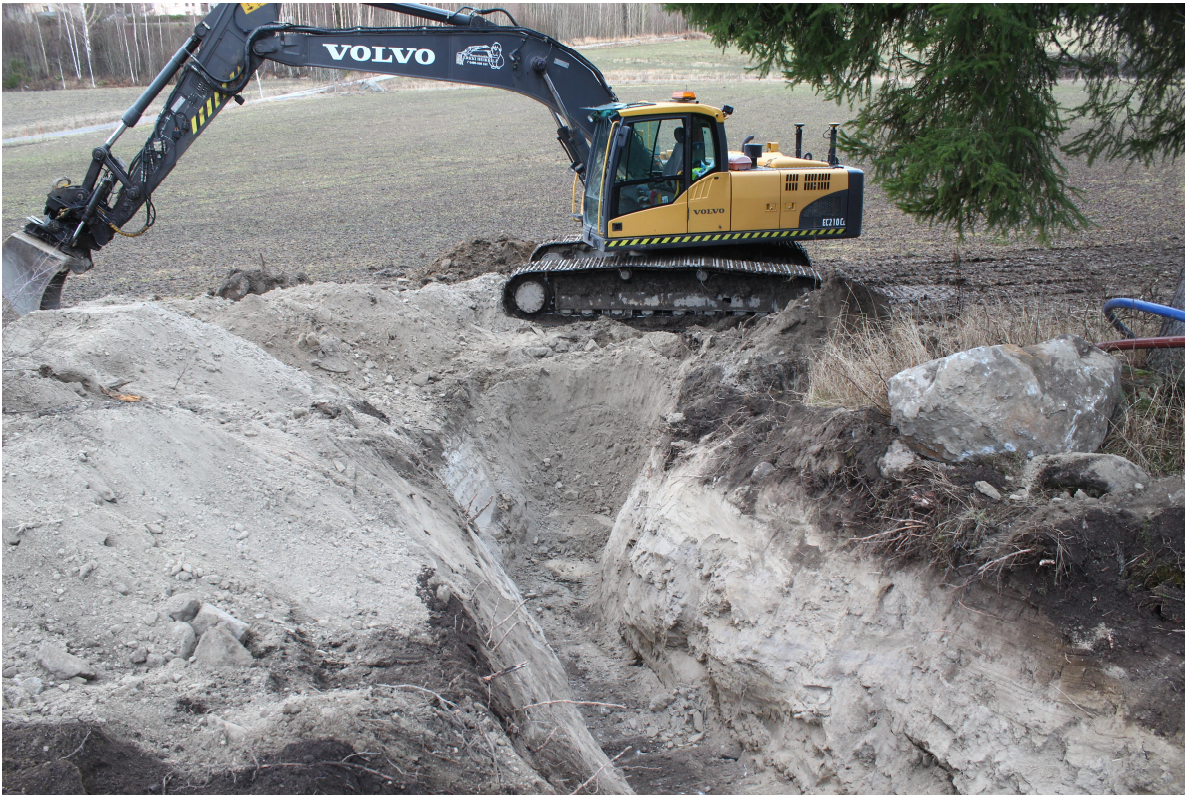
Moreenipatja sukelsi savikerroksien alle pellonreunaan tultaessa (kuva 1).

Kuva 1. Pellonreunassa maaperä muuttui saviseksi. Kuva: Toni Kesti.

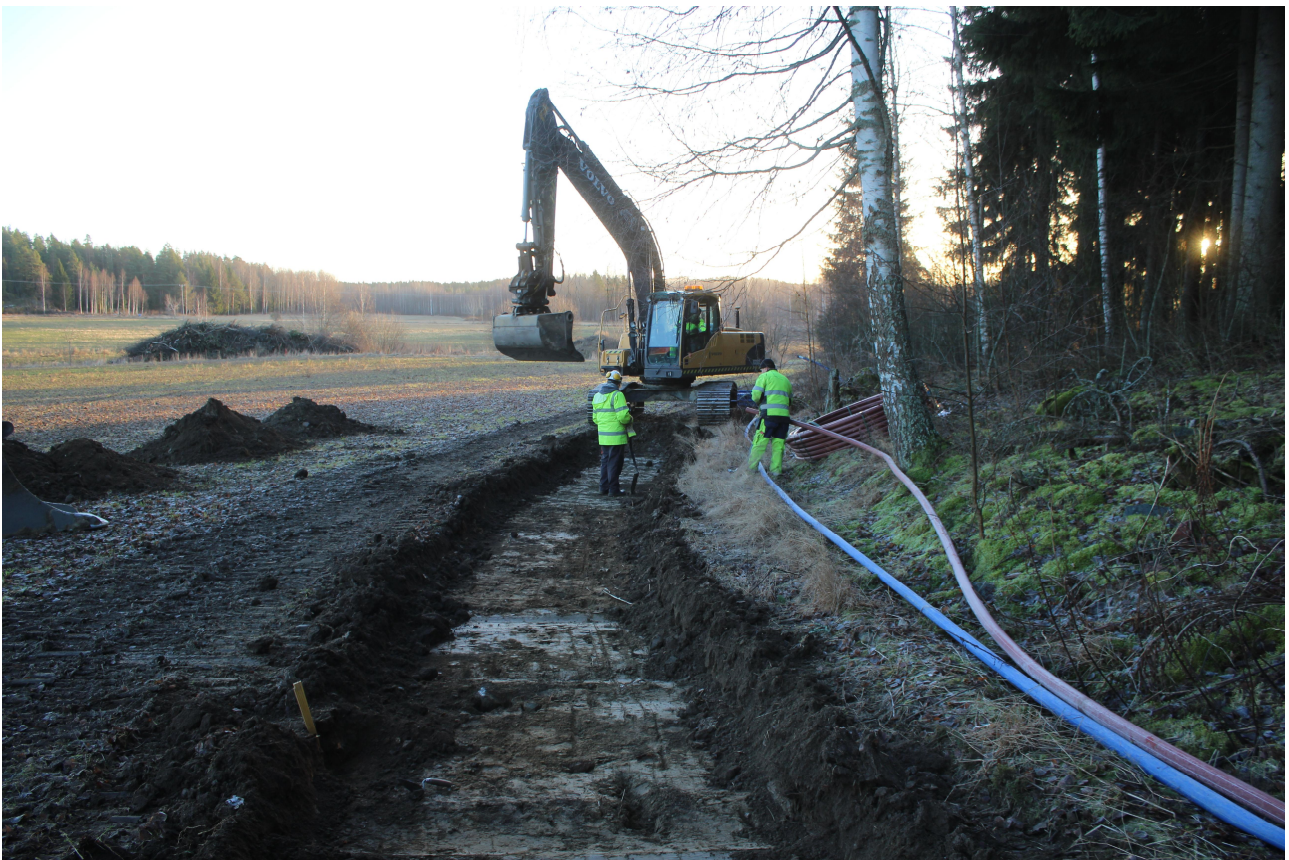
Simolan pellolla peltokerros on yllättävän ohut, noin 10 – 15cm ja vain harvoin 20 cm paksu (ks. kuva 2). Ohuen peltokerroksen alla oli puhdas lustoinen savi aina kaivannon pohjaan saakka.

Kuva 2. Aluksi poistettiin pintamaa, jota Simolan pellossa oli hyvin ohuesti, n. 10-15 cm. Kuva: Toni Kesti.

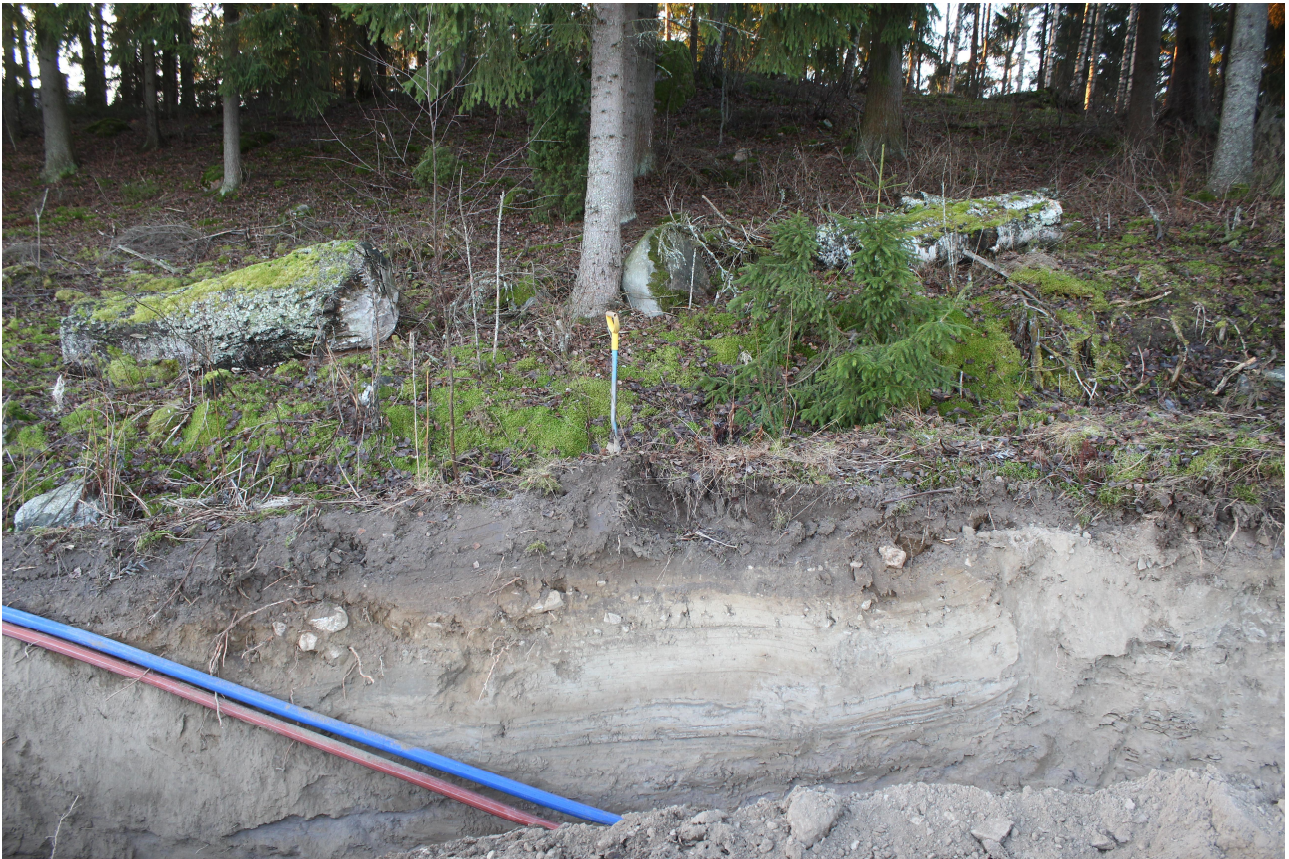
Pellonreunan mutkassa pintakerrokseen oli myös sekoittunut moreenimäestä valunutta moreenia (kuva 3). Samoilla paikoilla peltokerroksen alla oli myös matala ura, joka oli täytetty kivillä (kuva 4). Tästä urasta löytyi yksi palanen tasalaatuista vihreää pullolasia, jonka arkeologit tulkitsivat

Kuva 3. Pellonreunan mutkassa moreenimäestä valunut moreeni on sekoittunut pintamaahan. Kuva: Toni Kesti.

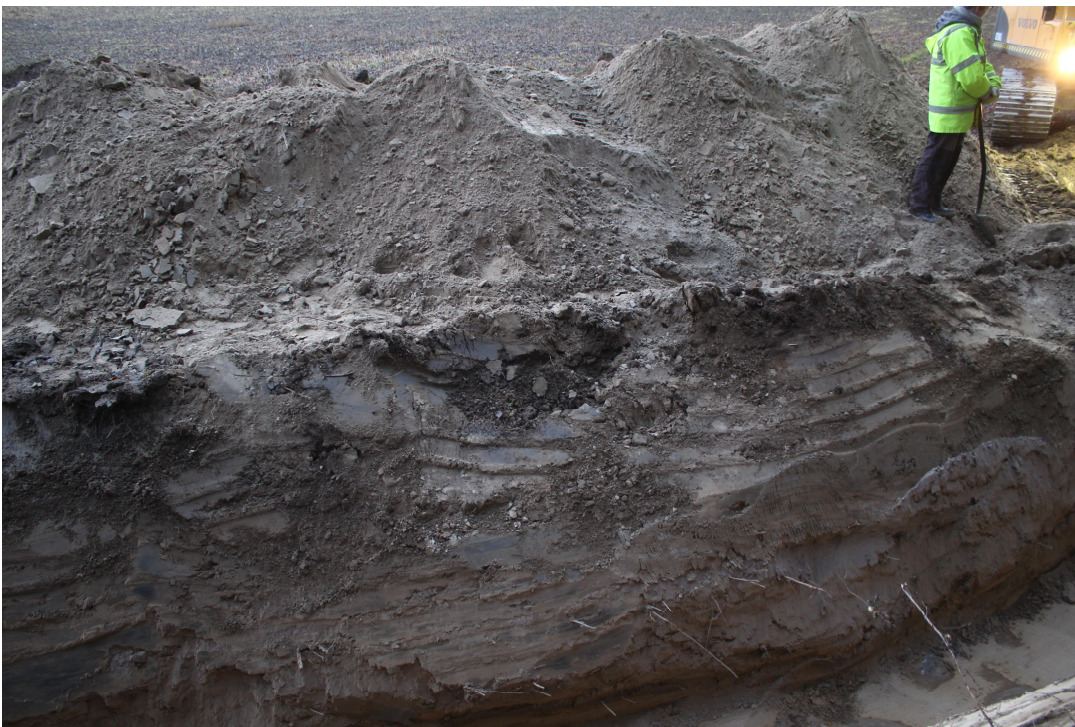
melko moderniksi. Lasinsirpaletta ei otettu talteen. Ura on todennäköisesti osa pellonreunassa kulkevaa matalaa ojaa, joka on täytetty kivillä.

Kuva 4. U-muotoinen leikkaus on todennäköisesti osa vanhaa kivillä peitettyä ojaa pellonreunassa. Kuva: Toni Kesti.
