HANKO

**Casinon korttelin 309, Plagenin uimarannan ja
Puistovuorten asemakaava-alue**

Sotahistoriallisten kohteiden maastotarkastus 18.3.2016

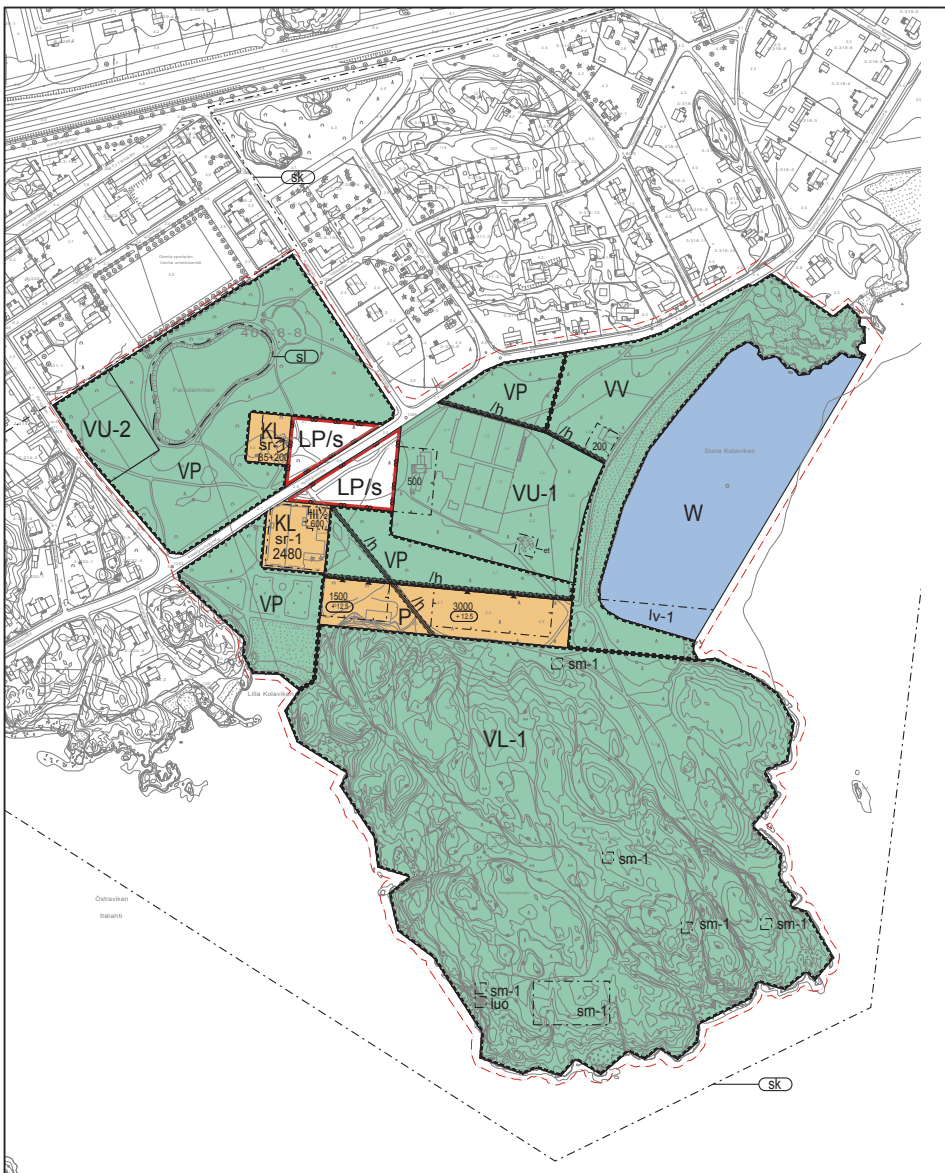
Kuva 1. Asemakaavan muutosalue, joka oli samalla maastotarkastuksen tutkimusalue lukuun ottamatta Puistovuorten niemellä VL-1 rajauksella merkittyä aluetta.

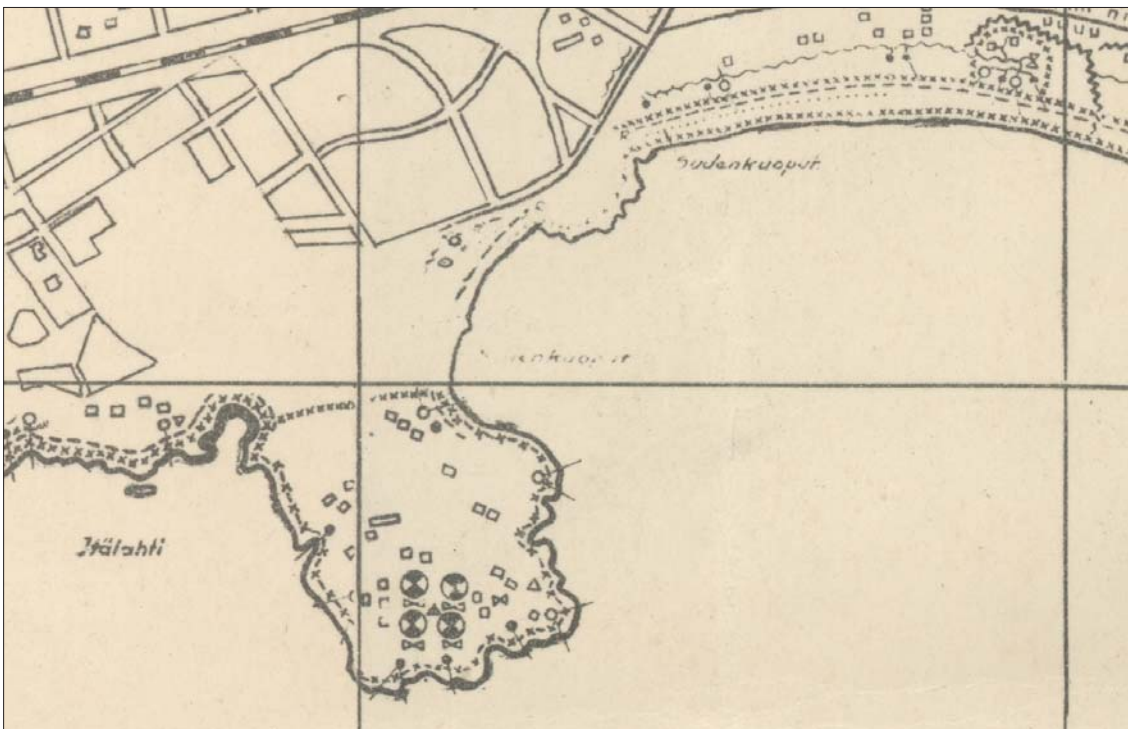
Kuva 2. Hangon tukikohdan linnoitteita. Puistovuorten ilmatorjuntapatteri on merkitty neljällä mustavalkealla ympyrällä kartan alaosaan. Patterin ympäristössä on runsaasti korsuja ja alue on ympäröity piikkilankaesteellä. Plagenin uimarannalle on merkitty kaksi katettua konekivääriasemaa taisteluhautoineen ja miinakenttä. Osasuurennos kartasta: "Peitepiirros venäläisten puolustuslaitteista Hangon vuokra-alueella". T 22005/1a. Kansallisarkisto.

Tutkittavalla asemakaavan muutosalueella on sijainnut linnoitteita (kuva 2). Puistovuorten niemellä oli ilmatorjuntapatteri ja koko niemi oli suojattu tuliasemilla ja piikkilankaesteillä niin mereltä kuin maalta kohdistuvilta hyökkäyksiltä. Alueella oli lisäksi korsuja ja parakki.¹

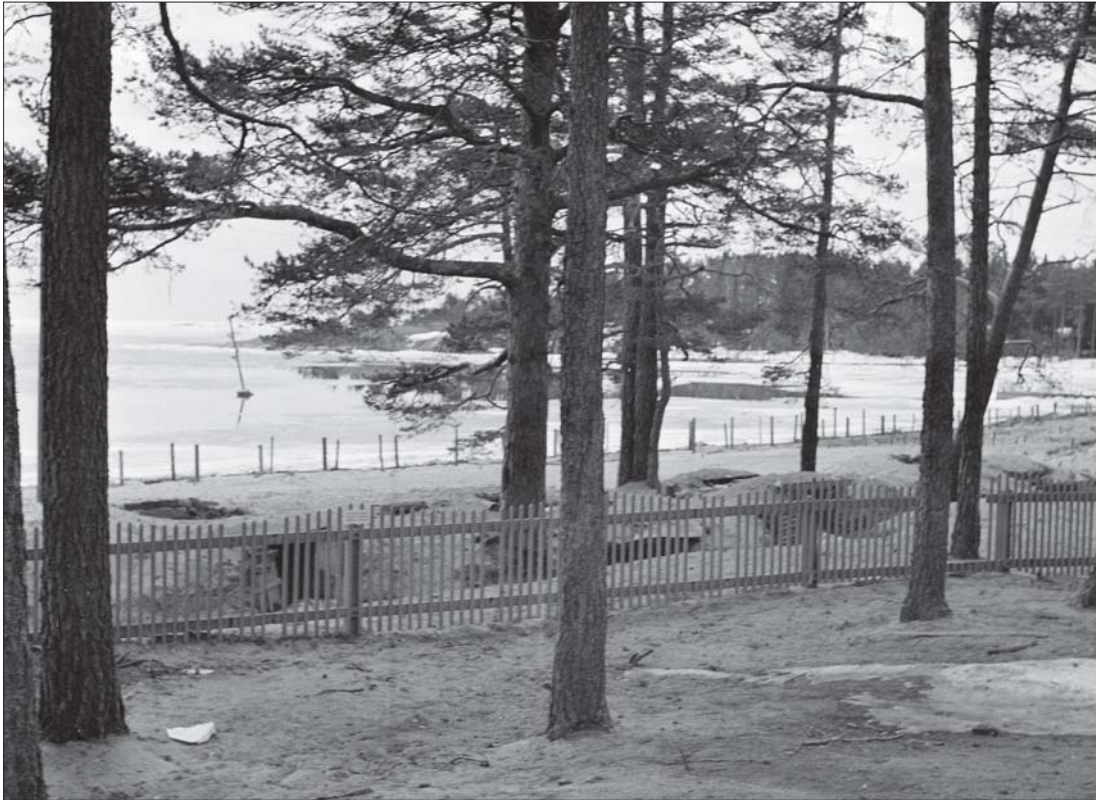
Kuva 3. Tuliasemia Plagenin rannalla huhtikuussa 1942. Vesirajassa näkyy kaksirivinen piikkilankaeste. Esteen ja asemien välissä on ansakuoppia. Valokuva: P.J. Nikulainen, SA-kuva.

Plagenin uimarannan hiekkaan oli kaivettu tuliasemia ja taisteluhautoja, joita oli tuettu hirsillä ja laudoilla (kuvat 3–5). Rantaviivalla oli piikkilankaeste, jossa oli kaksi tolppariviä (kuva 7). Hiekkarannan pohjoispäässä sijaitsevilla rantakallioilla este oli toteutettu nk. espanjalaisina ratsuina eli siirrettävinä piikkilankaesteinä (kuva 8). Piikkilankaesteen ja asemien välissä oli lisäksi miinoite ja hiekkaan oli kaivettu ansakuoppia (kuva 3).²

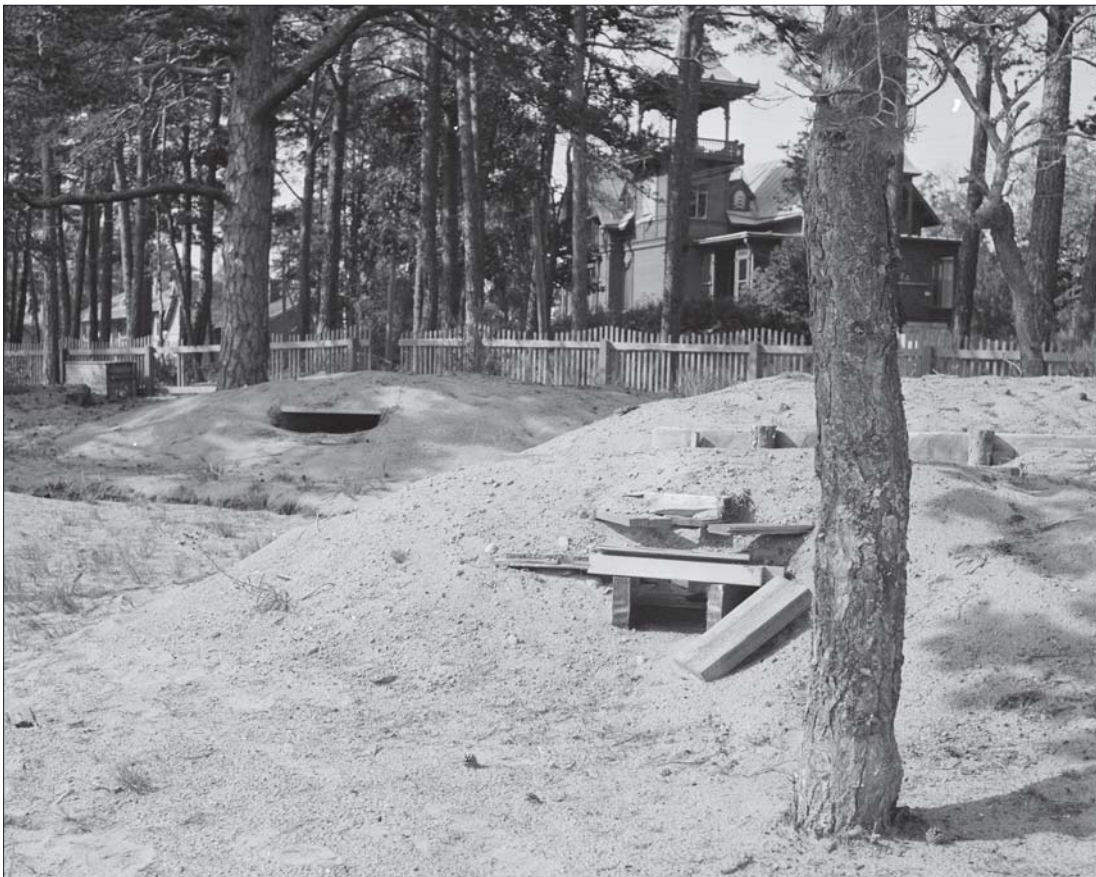
Kuva 4. Tuliasemien ampuma-aukkoja Plagenin rannalla elokuussa 1942. Valokuva: E. Suomela, SA-kuva.

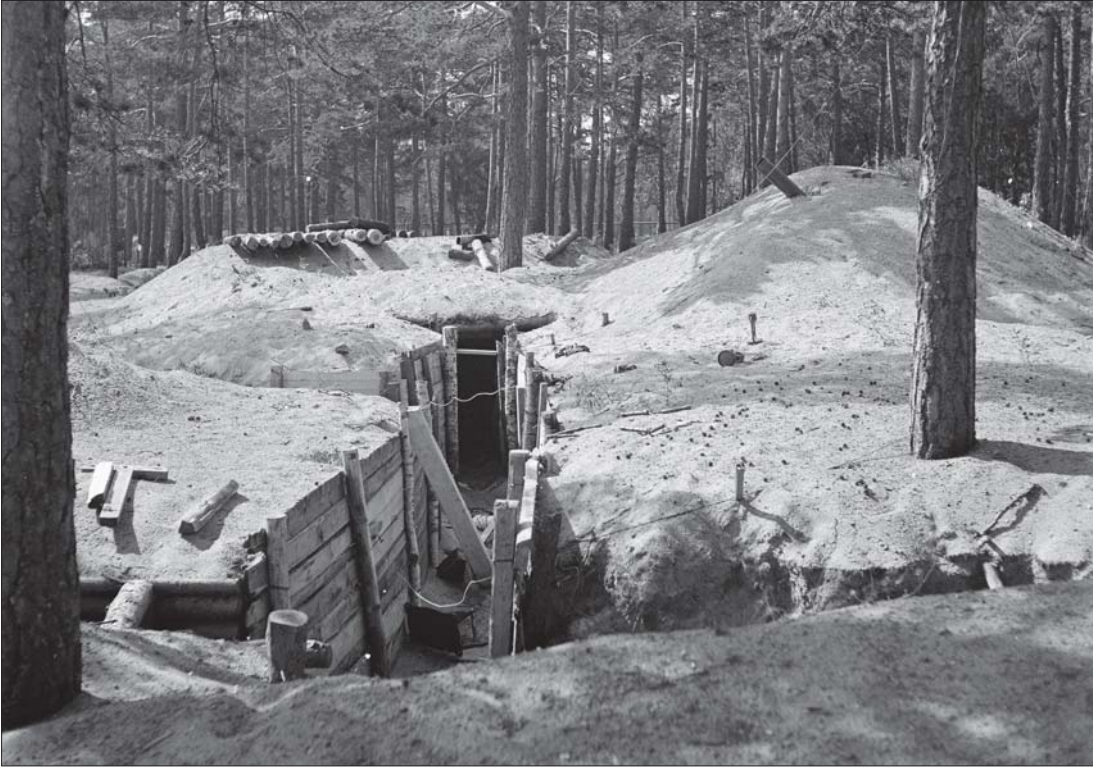
Kuva 5. Linnoitteiden tukimateriaaleina käytettiin mm. hirssiä ja lautoja. Kuva Plagenin uimarannalta 1942. Valokuva: E. Suomela, SA-kuva.

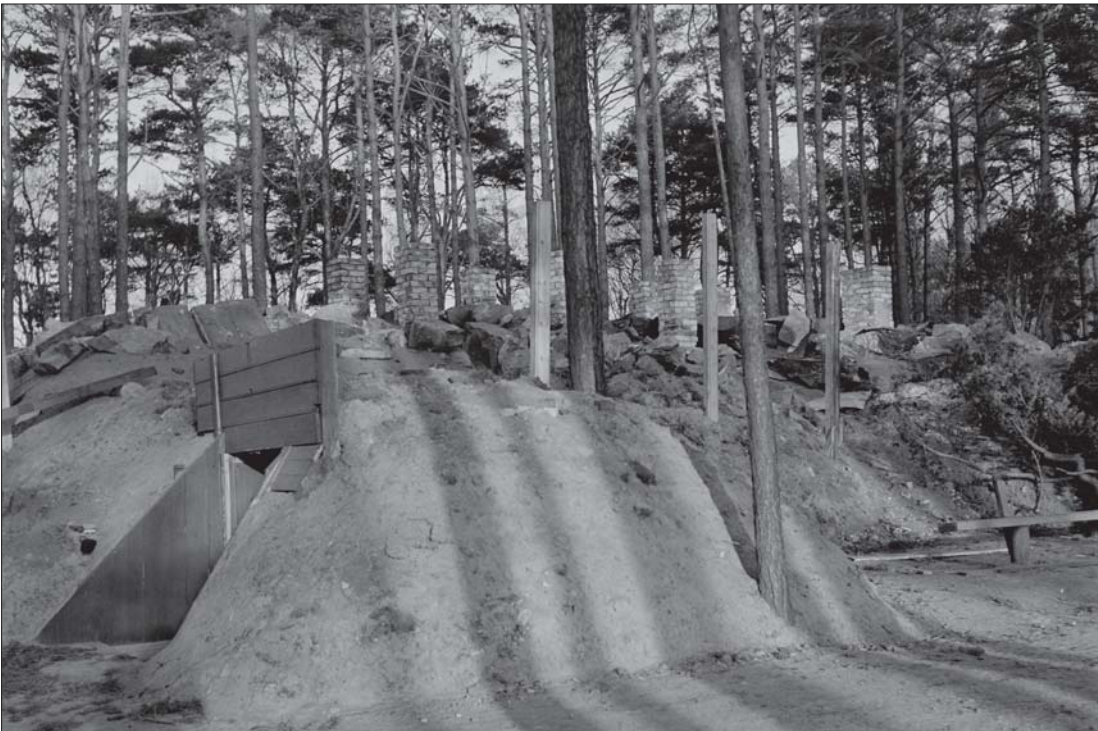
Kuva 6. Vänrikki P. Nikulaisen 4.12.1941 ottaman valokuvan tekstitiedot kertovat: ”Komea korsu, ilmeisesti Hangon tukikohdan komentajan esikunta, mm. korkkimatot lattialla. Syvemmälle ei voinut mennä kun pioneerit eivät vielä olleet käyneet.” SA-kuva.

Casinon pohjoispuolella sijaitsevalle puistoalueelle oli rakennettu tukikohdan komentokorsu (kuva 6 ja 9). Korsun sisätilat muodostuivat kahdeksasta huoneesta ja niitä yhdistävistä käytävistä. Sisärakenteet oli muurattu tiilistä ja korsussa oli kahden metrin vahvuinen katto, joka oli tuettu betonilla ja peitetty maalla sekä kivillä.³

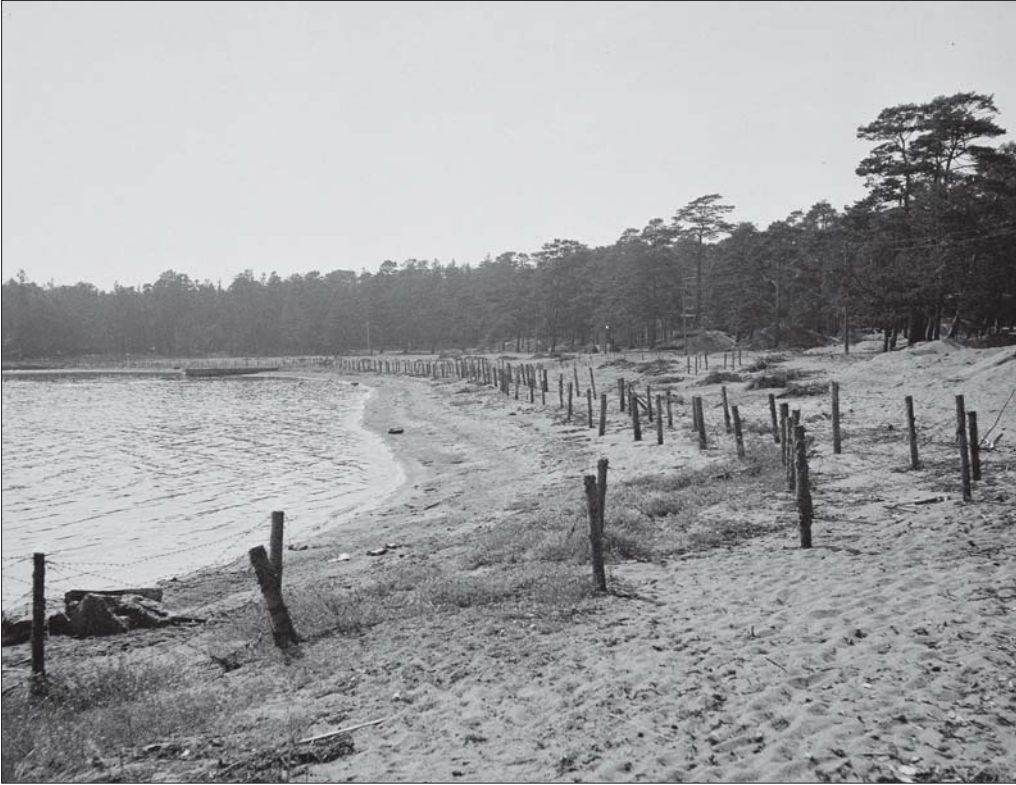
Kuva 7. Kaksirivinen piikkilankaeste Plagenin uimarannalla 1942. Valokuva: E. Suomela, SA-kuva.

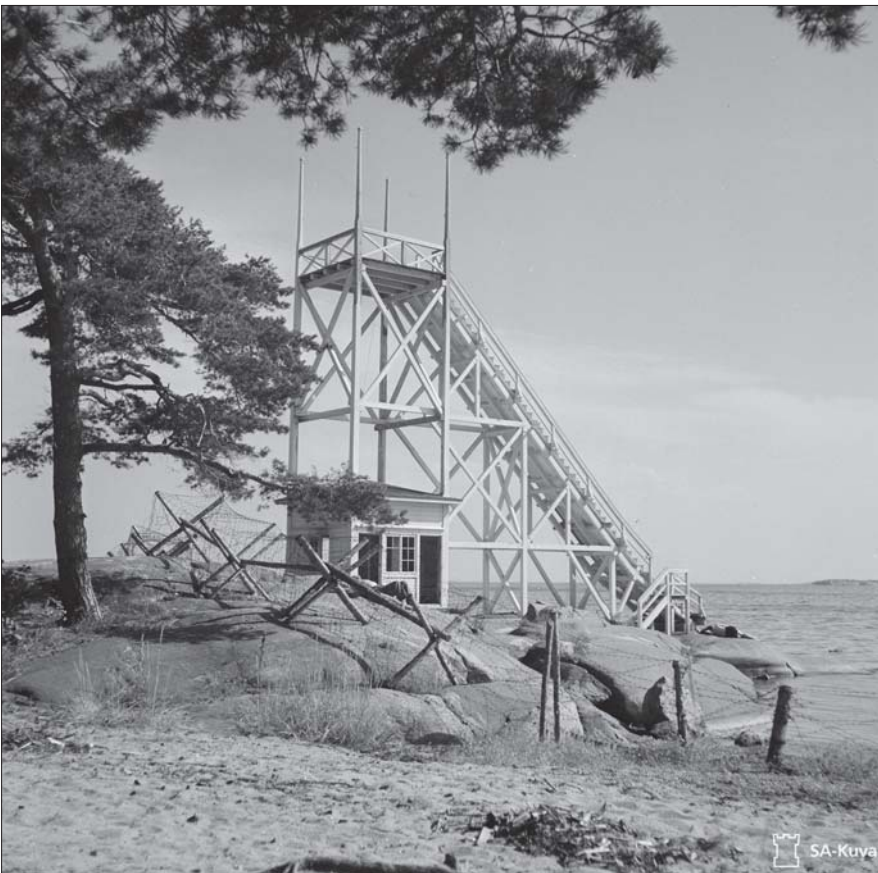
Kuva 8. Plagenin uimarannan piikkilankaeste jatkui rantakalliolla espanjalaisina ratsuina 1942. Kuvassa myös uimarannan liukuratorni. Valokuva: E. Suomela. SA-kuva.

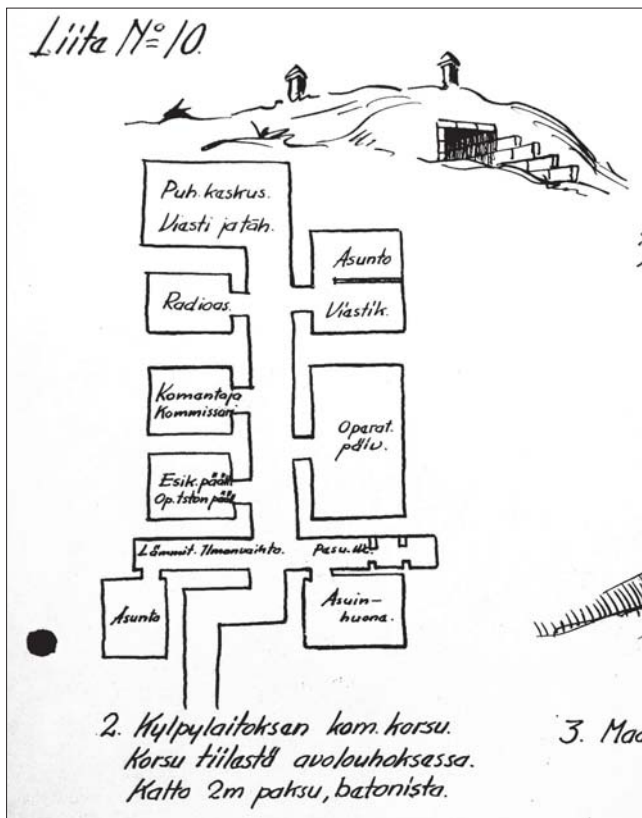
Kuva 9. Luutnantti A. Öhrnbergin laatima luonnos Casinon läheisyydessä sijainneesta komentokorsusta. T 22005/1a. Kansallisarkisto.

Neuvostoliiton joukkojen vetäytyttyä Hangosta joulukuun alussa 1941 alkoivat runsaat lumisateet ja alueen linnoituslaitteet peittyivät paksujen nietosten alle. Pioneerit pystyivät tutkimaan ja raivaamaan tukikohdan linnoitteita tarkemmin vasta keväällä 1942. Alue kartoitettiin, puolustuslaitteet kuvailtiin sanallisesti ja niistä laadittiin piirroksia (kuva 9). Linnoitteita piirsi ja valokuvasi erityisesti luutnantti Alarik Öhrnberg.⁴

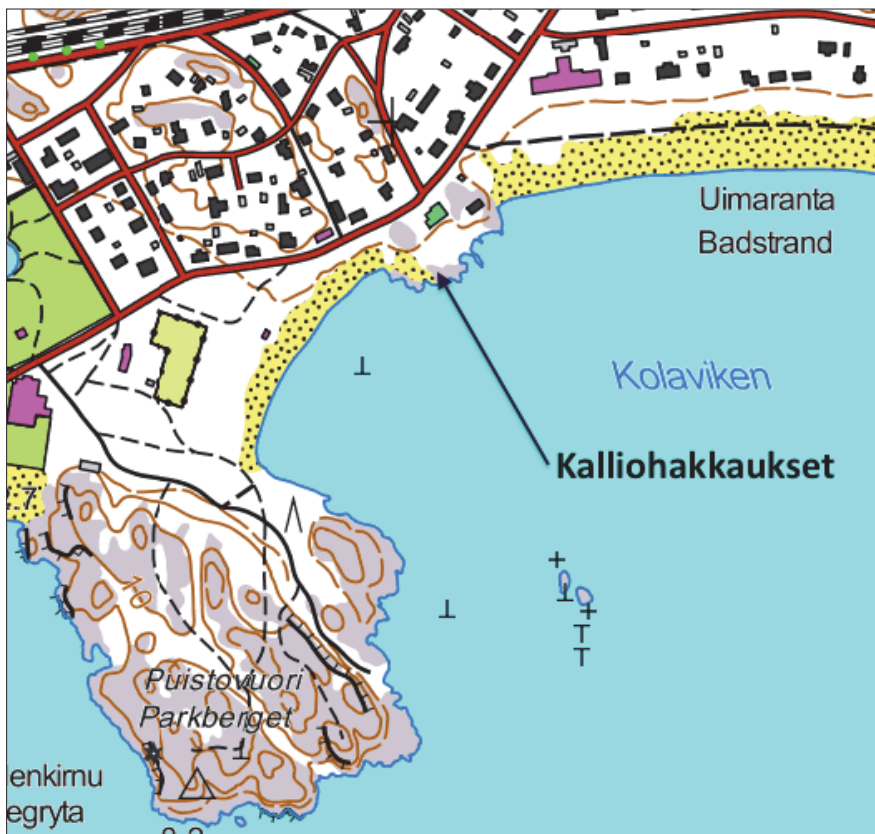
Kuva 10. Kalliohakkaukset sijaitsevat rantakallioilla Plagenin uimarannan koillispuolella.

Plagenin uimarannan pohjoisosassa, Appelgrenintie 14:n eteläpuolella sijaitsevilla rantakallioilla (keski-koordinaatit P= 6638808, I= 275021) havaittiin useita kallioon hakattuja nimikirjaimia, päivämääriä, kirjain-sommitelmia eli monogrammeja ja piirroksia (kuvat 10–13). Kalliohakkauksia ei inventoitu nyt tehdyn maastotarkastuksen yhteydessä. Pintapuolisen tarkastelun perusteella vanhimmat hakkaukset oli päivätty 1800-luvun loppupuolelle. Suurin osa hakkauksista oli peräisin 1900-luvulta. Pääteemana olivat nimikirjaimet, päivämäärät ja huviveneiden nimet. Mielenkiintoisena yksityiskohtana oli kaiverrus, joka esitti 1900-luvun alkupuolella rantakallioilla seissyttä uimaradan liukuratatornia (kuva 13, ks. myös kuva 8).

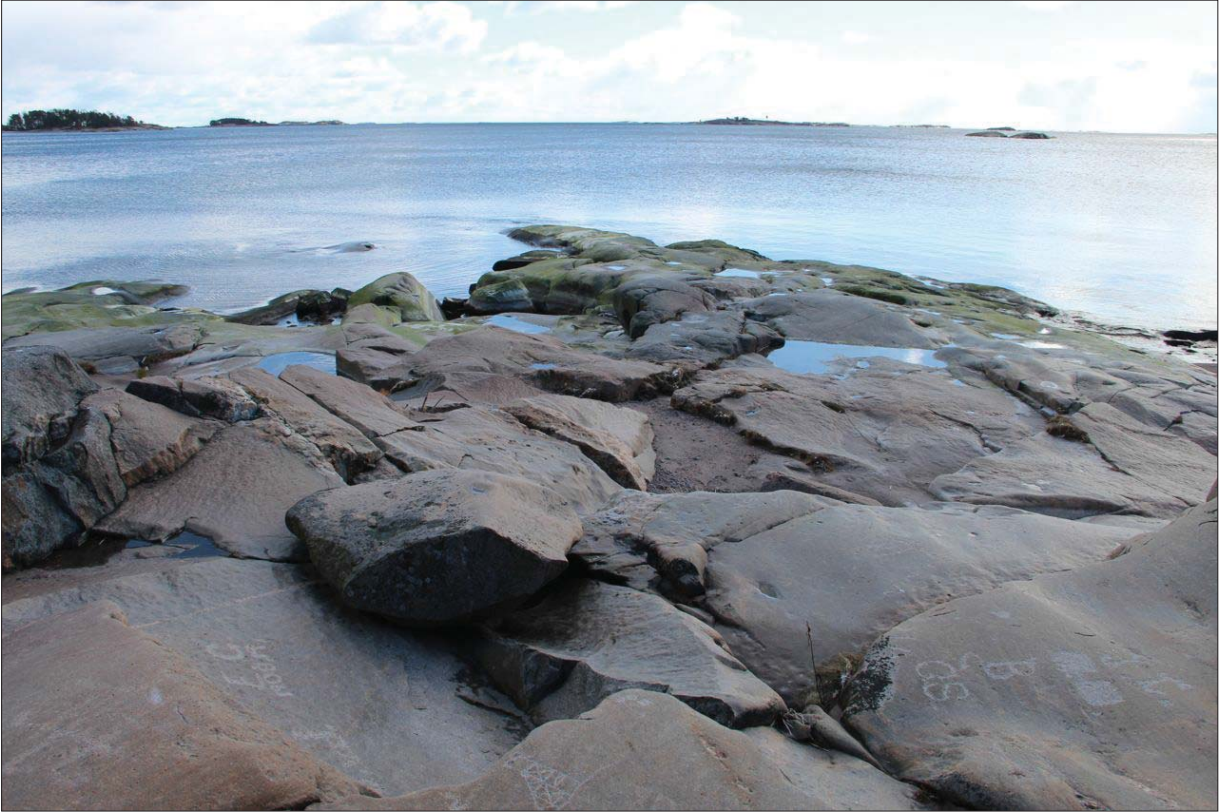
Kuva 11. Kalliohakkauksia rantakallioilla. Valokuva: John Lagerstedt, 2016.

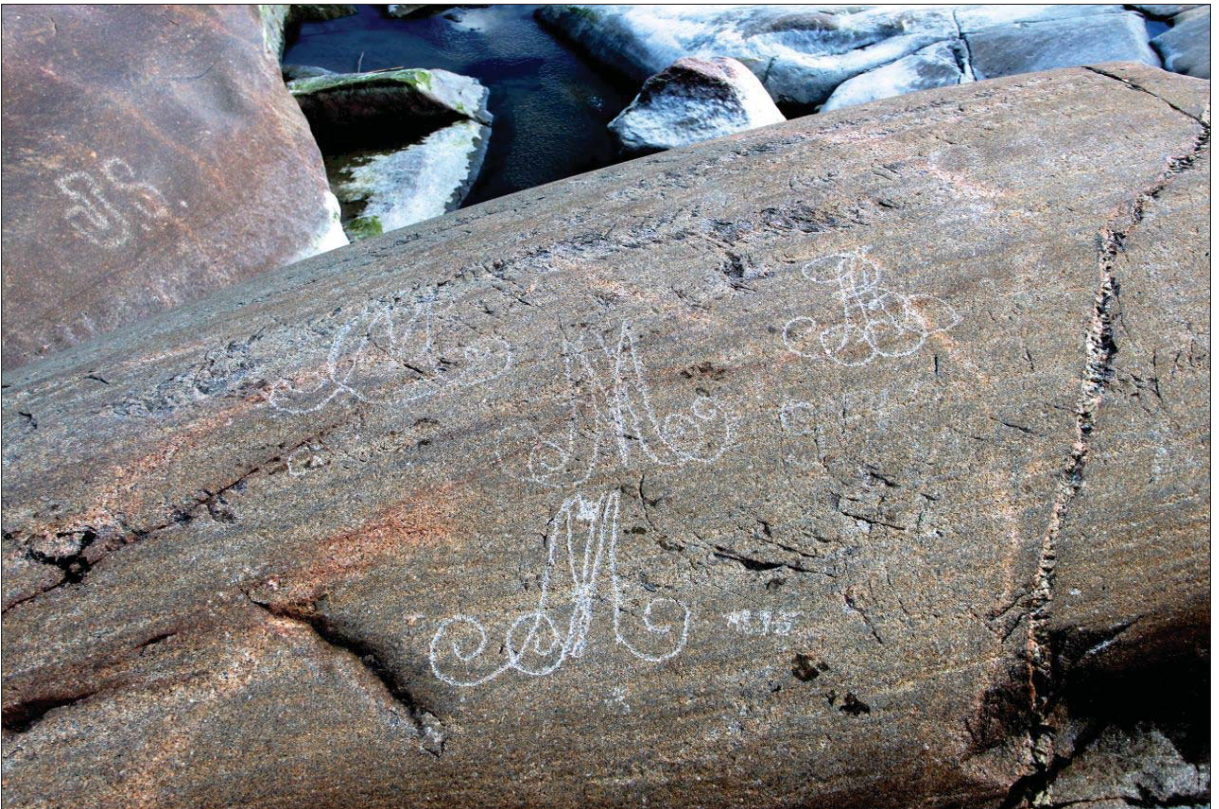
Kuva 12. Kirjainsommitelmia. Valokuva: John Lagerstedt, 2016.

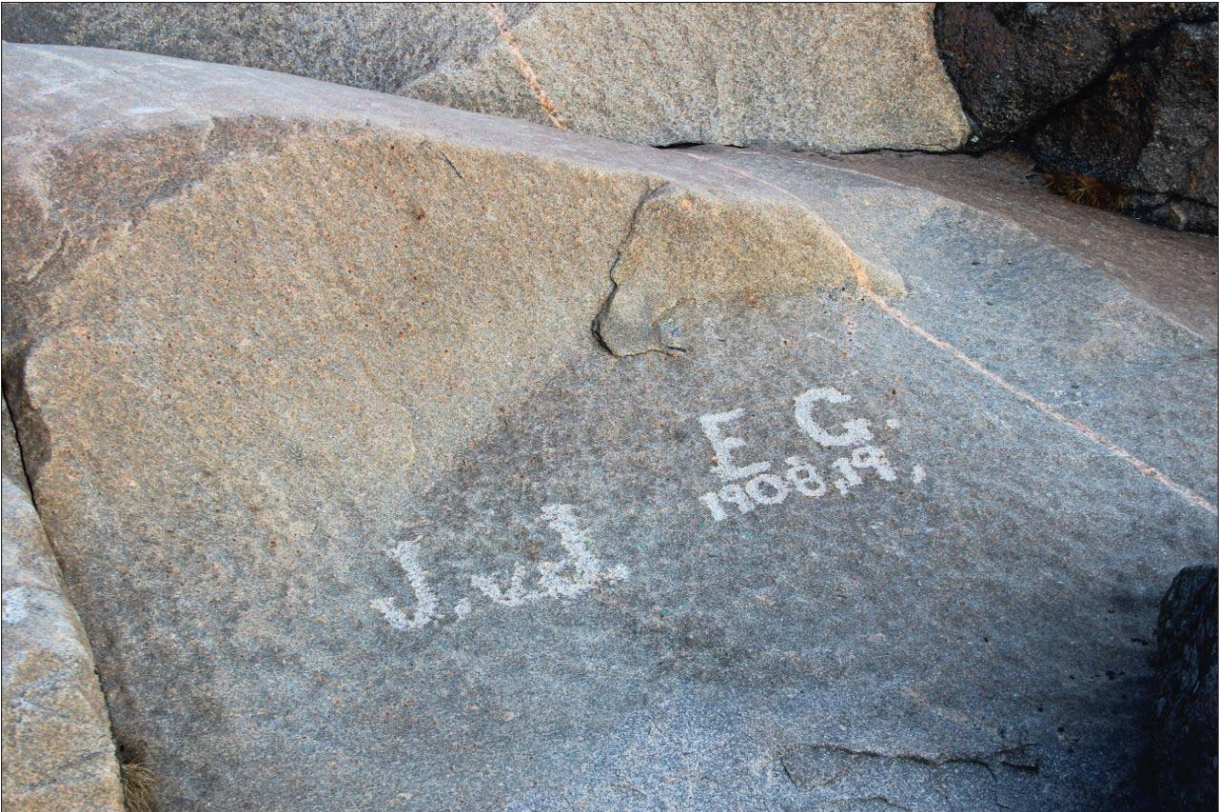
Kuva 13. Suurin osa alueen kalliohakkauksista on nimikirjaimia ja päiväyksiä. Valokuva: John Lagerstedt, 2016.

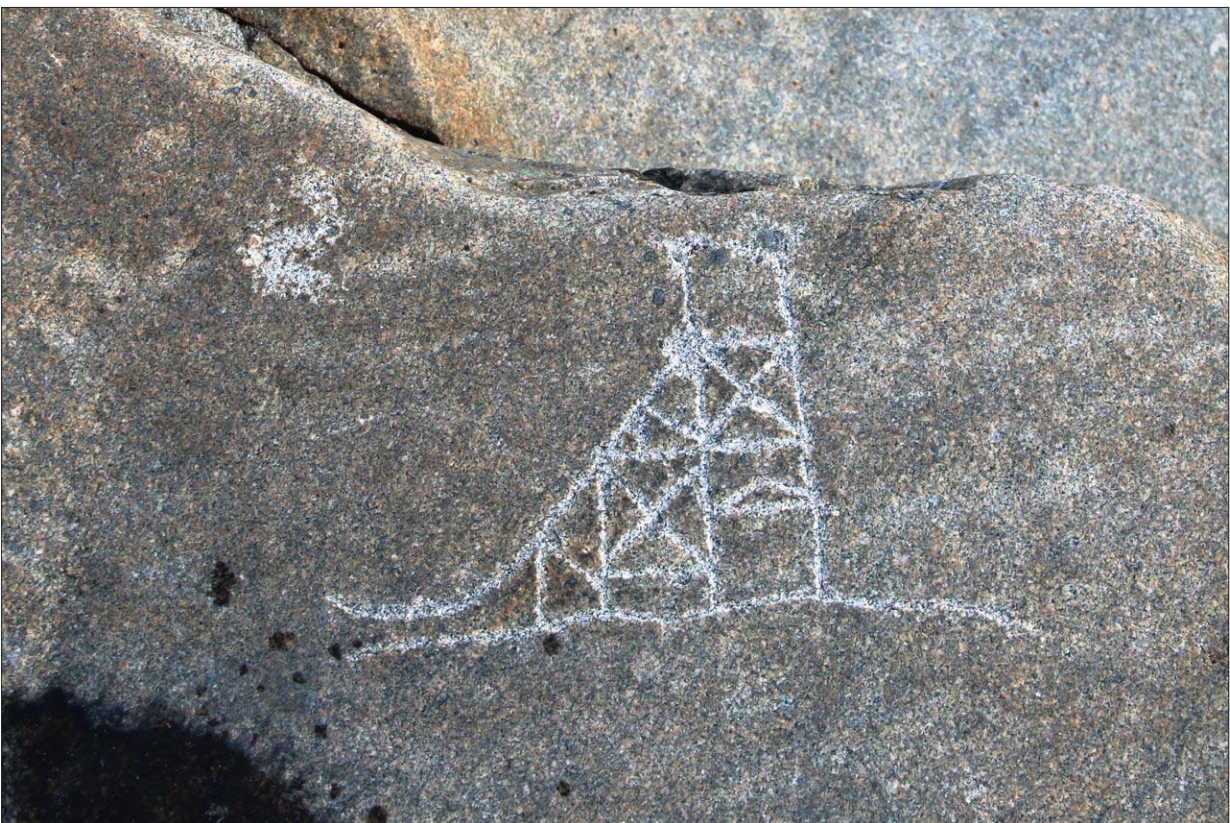
Kuva 14. Kalliohakkaus esittää kallioilla aikoinaan sijainnutta uimarannan liukumäkeä (ks. kuva 8). Valokuva: John Lagerstedt, 2016.
