## **Tammela Lunkaa Mäkilä ja Pietilä**

Historiallisen ajan kylätontin koekaivauksia 6.-11.7.2015

**Kyläkirjahanke "Yks raitti, kaks kyllää"**

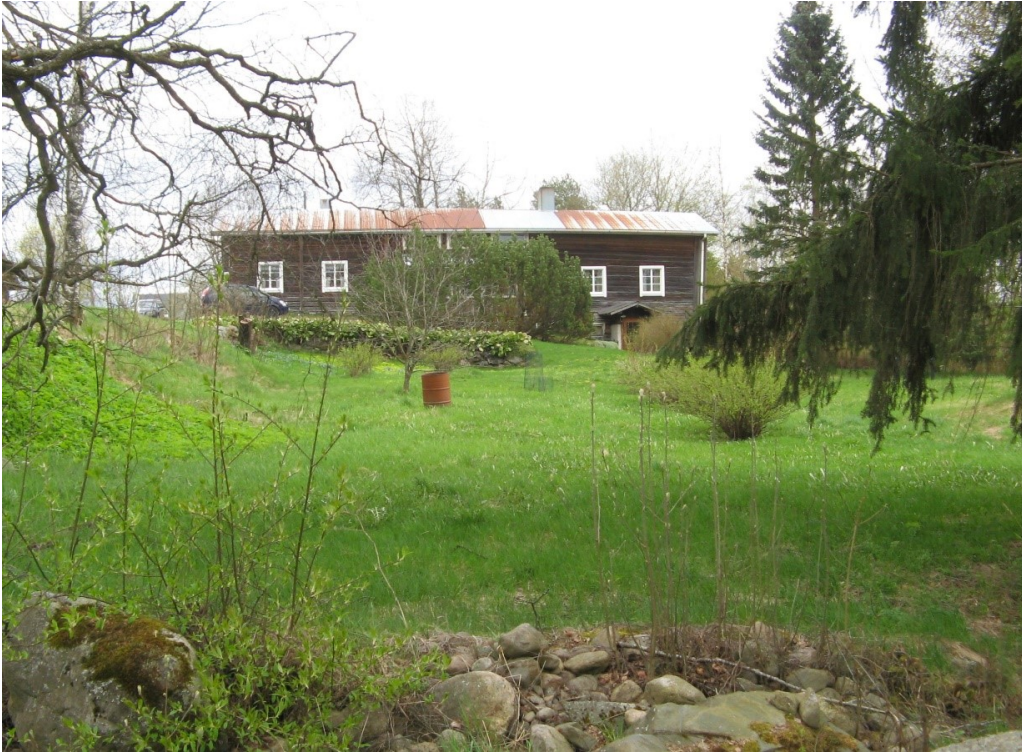
Mäkilän ryhmäkylän ajalta säilynyt päärakennus lännestä. Kuvassa vasemmanpuoleinen osa on vanha savutupa, joka periytynee 1700-luvun puolelle, toinen puoli on uudempi. Sisältä rakennus on moneen kertaan remontoitu ja nykyaikaistettu, vain osa hirsistä lienee alkuperäisiä.  
Kuva H.-M. Pellinen.

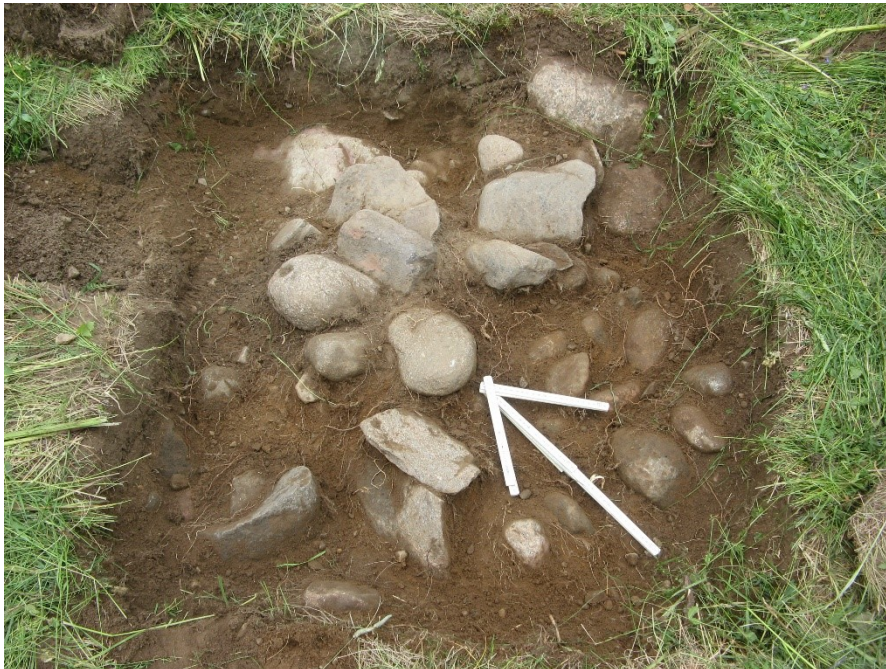
Levontien itäpuolelle kaivetusta kuopasta tuli nurmen alta esiin kookkaampia kiviä, jolloin kuoppaa laajennettiin. Kivien keskeltä paljastui katkelmallinen, palanut tiili. Kivien välissä oli hiekkaa ja karkeaa soraa. Kiveys vaikutti lopulta melko irtonaiselta, mahdollisesti jonkin rakenteen purkujätteeltä, mutta on jossain määrin lounas-koillinen -suuntainen. Kiveys jätettiin purkamatta. Sen yläpuolelta löytyi tiilen lisäksi vain punasavivadin reunapala.

Koekuopan 2 epämääräistä kiveystä esiin otettuna. Kiveyksen keskellä näkyy tiili.

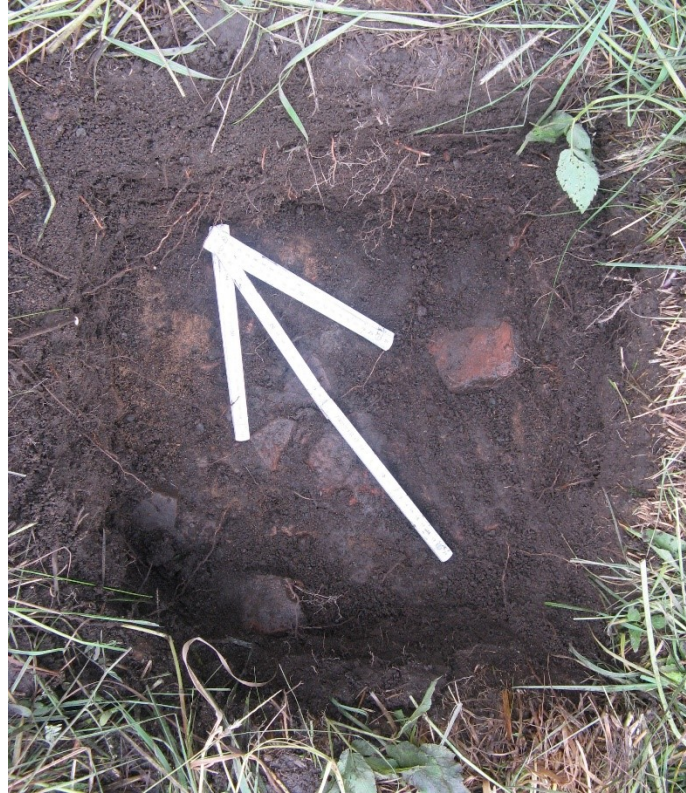
Kuoppa tehtiin Levontien itäpuolelle ja Mäkilään kääntyvän pihatien eteläpuolelle, pihapiirin yläterassille. Nurmen alla oli noin 10 cm paksuinen tumma ja karkean hiekan sekainen multakerros, jossa näkyi runsaasti tiilen ja laastin palasia. Noin 17-20 cm syvyydellä maa muuttui vaaleammaksi ja siinä erottui erillisiä tummempia läikkiä, luultavasti maatuneitten juurien jälkiä. Vähitellen maa muuttui irtonaisemmaksi ja siinä näkyi myös puun kuorta. Noin puolen metrin syvyydessä tuli esiin erittäin tumma noensekainen maa. Noin 5 cm paksuisen nokimaan alta paljastui kiveystä, kooltaan kiuaskivien luokkaa. Kiveystä ei ryhdytty purkamaan, koska tämä olisi vaatinut kuopan huomattavaa laajentamista lähelle pihapiiriä ja varsinaisten kaivausten tekemistä. Kuoppa oli aiempien tapaan vähälöytöinen. Tiilen ja laastin lisäksi löytyi vain pieni ikkunalasin siru, joka tuli muiden löytöjen tapaa kuopan yläosasta.

Koekuopan 6 yläosan tiiltä sisältänyt kerros. Kuva H.-M. Pellinen.

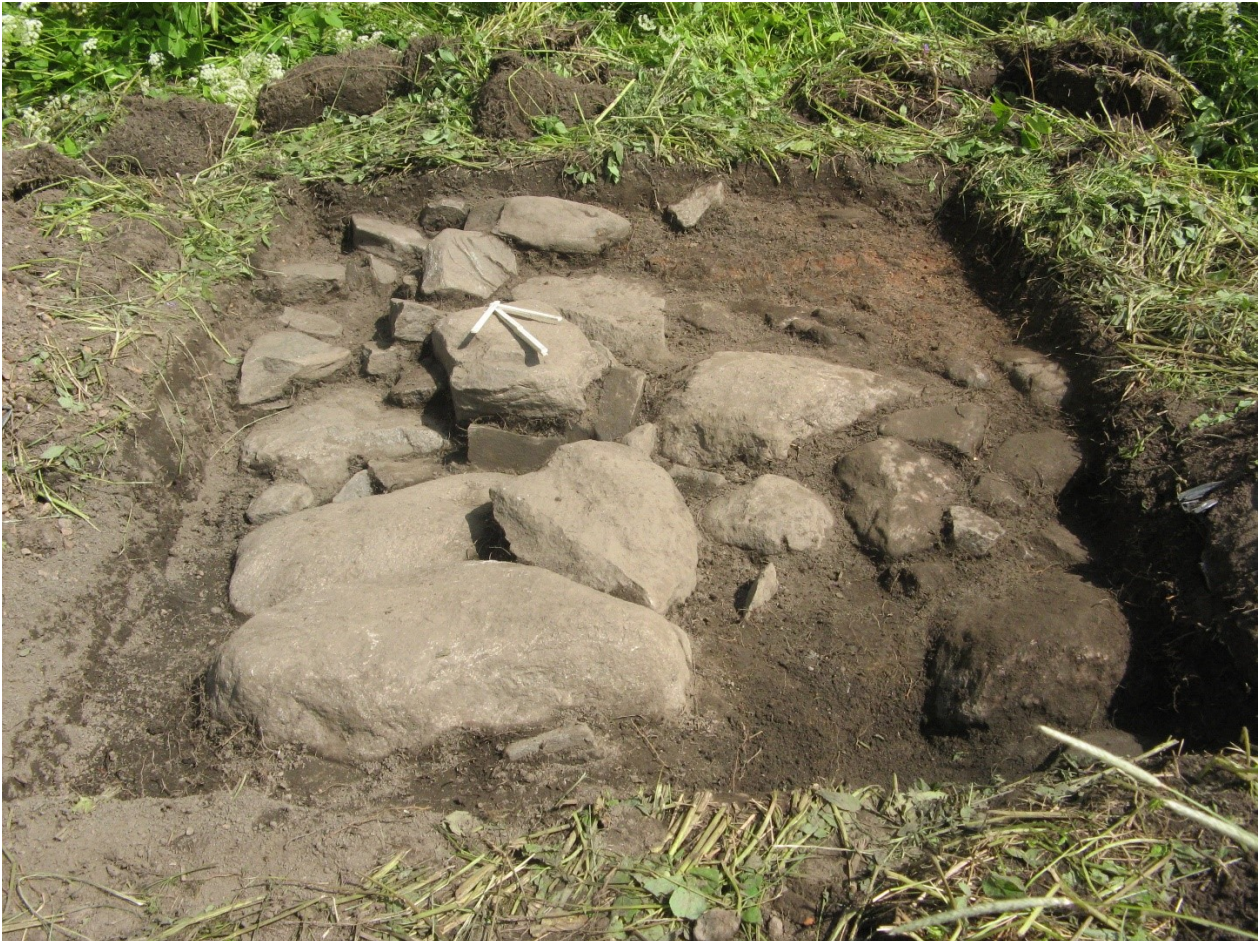
Edellisestä kuopasta viisi metriä luoteeseen tehdystä, aluksi 50x50 cm kokoisesta kuopasta paljastui kookas kivi, joka vaikutti kuuluvan rakennuksen perustaan. Kiveystä alettiin kuoria esiin turpeen alta ja lopulta sitä otettiin näkyviin viiden neliömetrin laajuudelta. Rakenne on melko lähellä nykyistä maan pintaa, noin 10-20 cm syvyydellä turpeen pinnasta katsottuna. Kiveys todennäköisesti jatkuu jonkin verran vielä pohjoiseen ja itään, mutta tässä vaiheessa rakenne oli jo tunnistettavissa: Se on tulkittu tulisijan perustaksi. Pohjoiskoillinen-etelälounassuuntainen perustaosa on 90-100 cm levyinen ja yli kaksi metriä pitkä. Rakenteen lounaisnurkasta mitattuna se jatkuu ainakin saman suuruisena itään päin. Päällä olleen multakerroksen alaosa tuli esiin runsaasti murentunutta tiiltä, joka keskittyi kiveyksen koillisnurkkaan. Tältä kohden paljastuikin pian tiililatомуksen jäännökset, jotka keskittyivät hieman alle yhden neliömetrin kokoiselle alueelle. Paikalla oleva tiilet olivat hyvin hauraita tai pikemminkin tiilien pohjaosien jäänteitä,

mutta puhdistamalla alue pehmeällä harjalla saatiin esiin ainakin tiilen muotoisia jälkiä, joista näkyivät tiilien koko ja muuraussuunnat. Suurimmat päältä mitatut tiilet ovat noin 12x24 cm kokoisia. Tiilenpalojen lisäksi mullan alaosassa ja kivrakenteen päällä oli runsaasti eläinten luita sekä jonkin verran astia- ja ikkunalasiasia sekä punasaviastioiden sirpaleita. Alueelta löytyi myös rapautuneita ja palaneita kiviä sekä hiilenpaloja. Kiveyksen eteläreunassa oli nelikulmainen kohta, jossa kiviä ei alunperinkään juuri ollut (kyse ei siis ole aluksi tehdystä koekuopan paikasta), muutamaa kuopan reunassa, pystyasennossa ollut laakakiveä lukuun ottamatta. Tähän kaivettiin myös tarkistuskuoppa, jonka leikkauksesta päästiin havainnoimaan kerrostumaa. Perustakivien alla näkyi 5-10 cm paksuinen harmaa likamaa, jonka alta alkoi puhdas hiekka. Tulisijanperusta on hyvin tyypillinen ja vastaavia huoneiden välisiä ja useamman tulisijan sekä piipun kattavia perustoja on nykyisissäkin Lunkaan taloissa.

Koekuopan 13 tulisijanperusta kiveyksen esiin ottamisen jälkeen. Kuva H.-M. Pellinen.

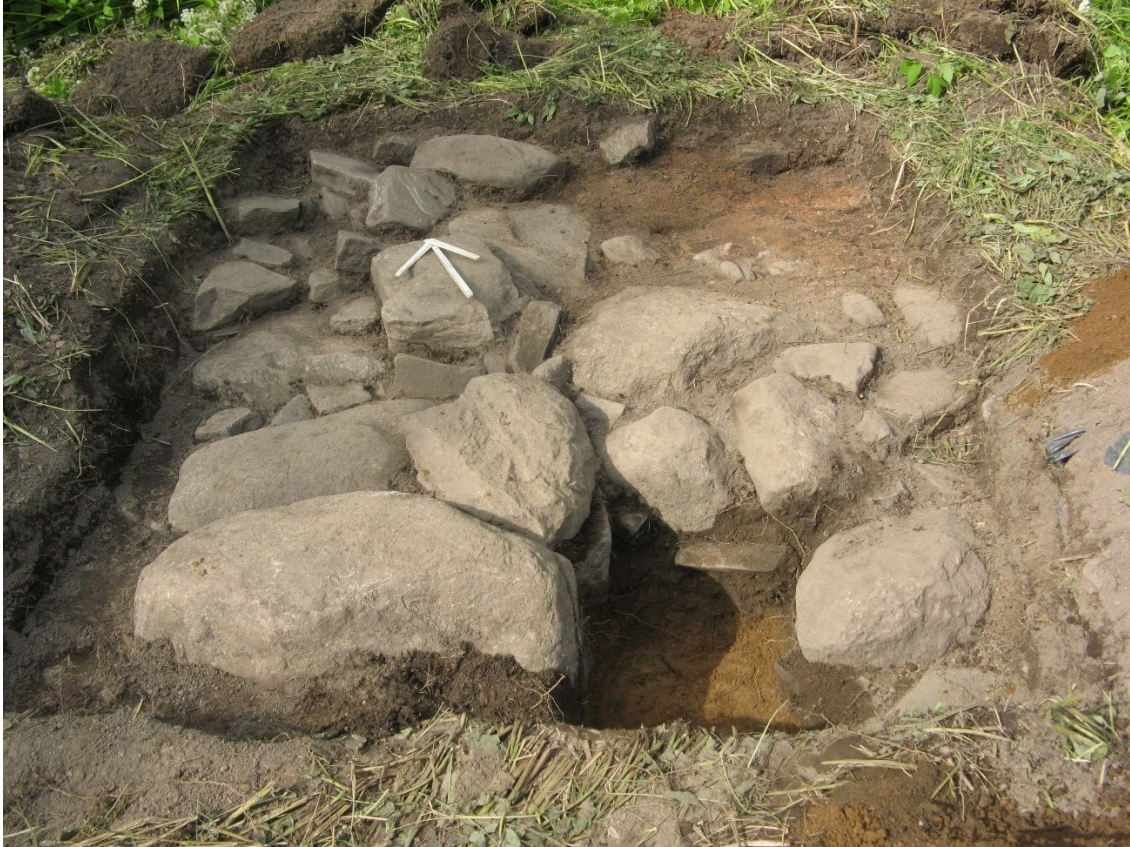
Sama tulisijanperusta tarkemmin esiin kaivettuna ja etualan tarkistuskuoppa tehtynä. Kuva H.-M. Pellinen.

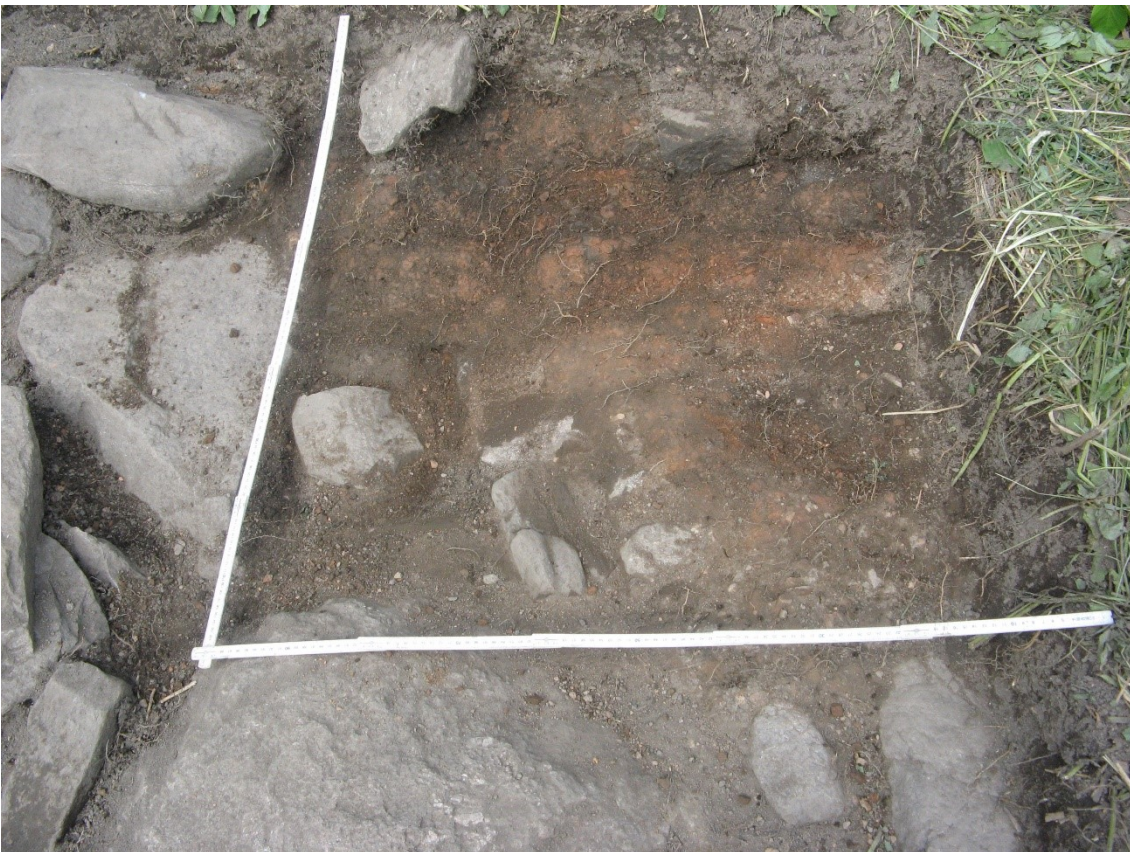
Koekuopan 13 tulisijanperustan koillisnurkan tiilijäänöksiä etelästä kuvattuna. Kuva H.-M. Pellinen.
