TUTKIMUSRAPORTTI

AKAA Kirkkomäki

Rautakautisen polttokenttäkalmiston arkeologinen valvonta
20.10.2015

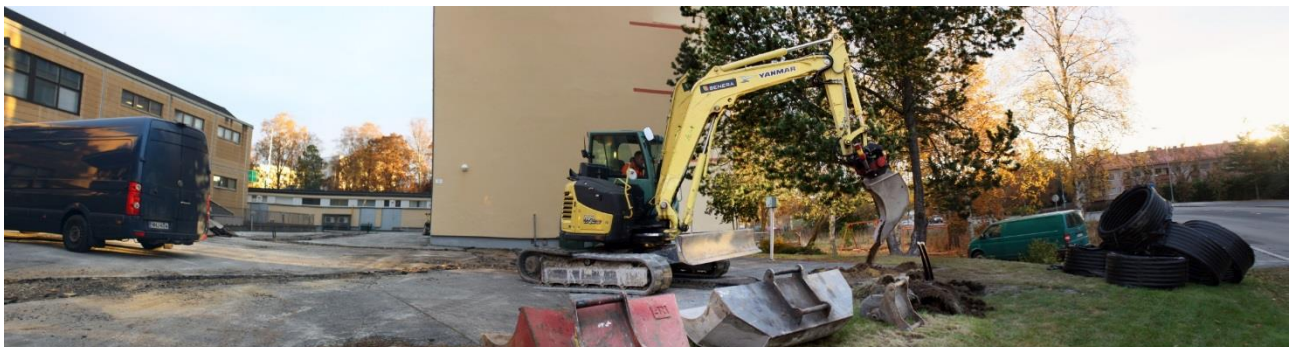
Kuva 1. Kirkkomäen kerrostalon piha, johon on aikomus rakentaa maalämpöjärjestelmä. Kuvattu lounaasta. AKDG 4691:1

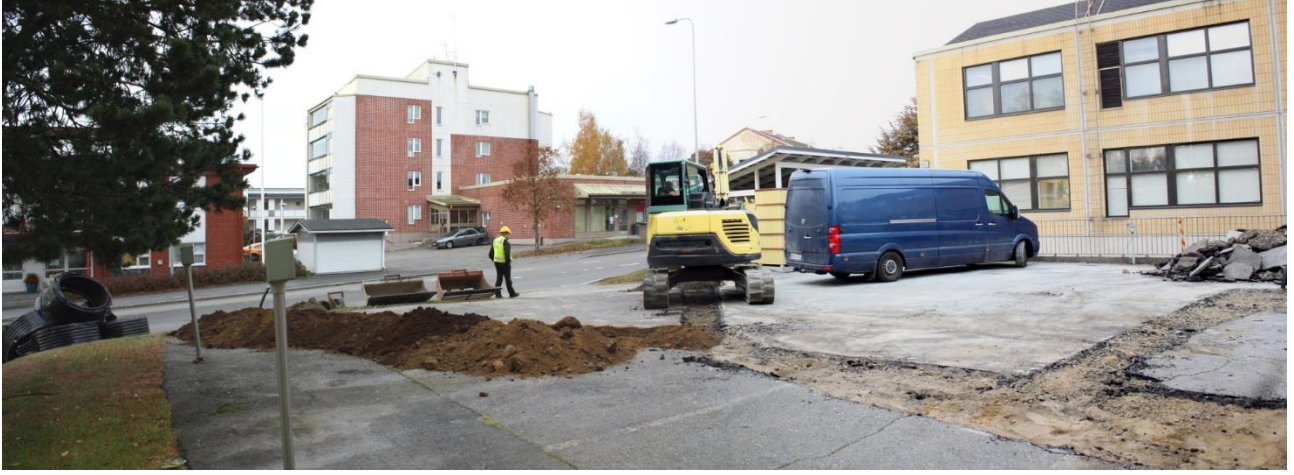
Kuva 2. Tulevan maalämpöpöjärjestelmän eteläosa, josta asfalttia on poistettu tulevan siirto-putkilinjan kohdalta. Kuvattu idästä. AKDG 4691:2

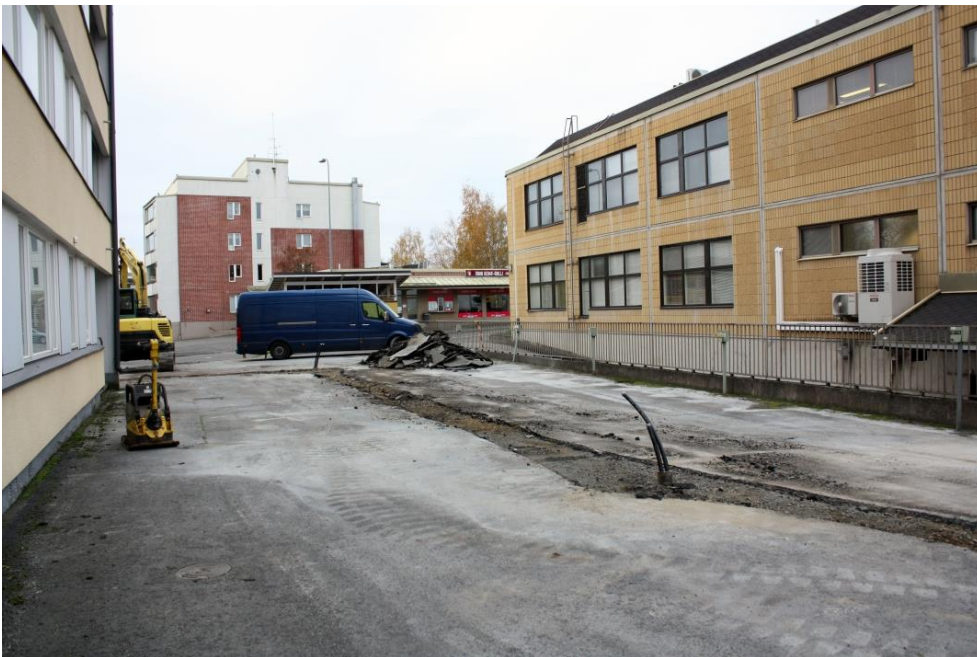
Kuva 3. Tulevan maalämpöpöjärjestelmän keskiosa, josta asfalttia on poistettu tulevan siirto-putkilinjan kohdalta. Kuvattu koillisesta. AKDG 4691:3

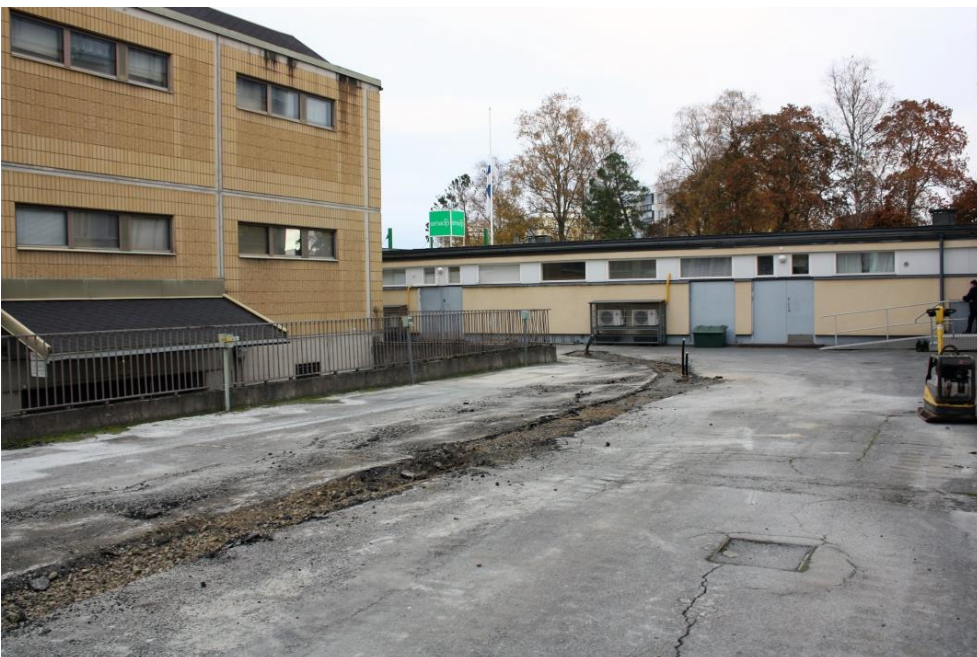
Kuva 4. Tulevan maalämpöpöjärjestelmän pohjoisosa, josta asfalttia on poistettu tulevan siirto-putkilinjan kohdalta. Kuvattu etelästä. AKDG 4691:4

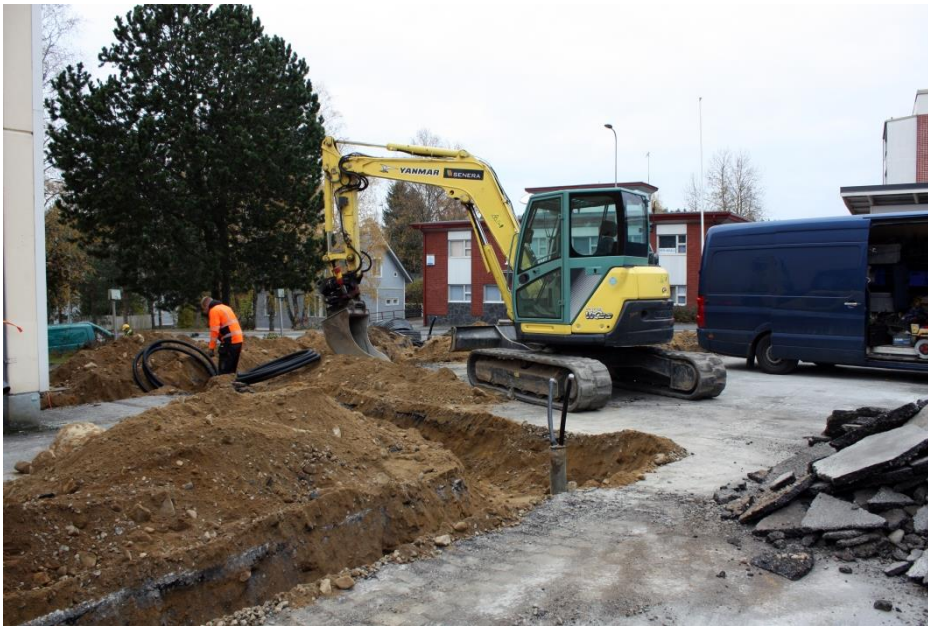
Kuva 7. Kaivettuun putkiojaan asennetaan maalämpöjärjestelmän siirtoputkistoa, kuvattu pohjoisesta. AKDG 4691:11

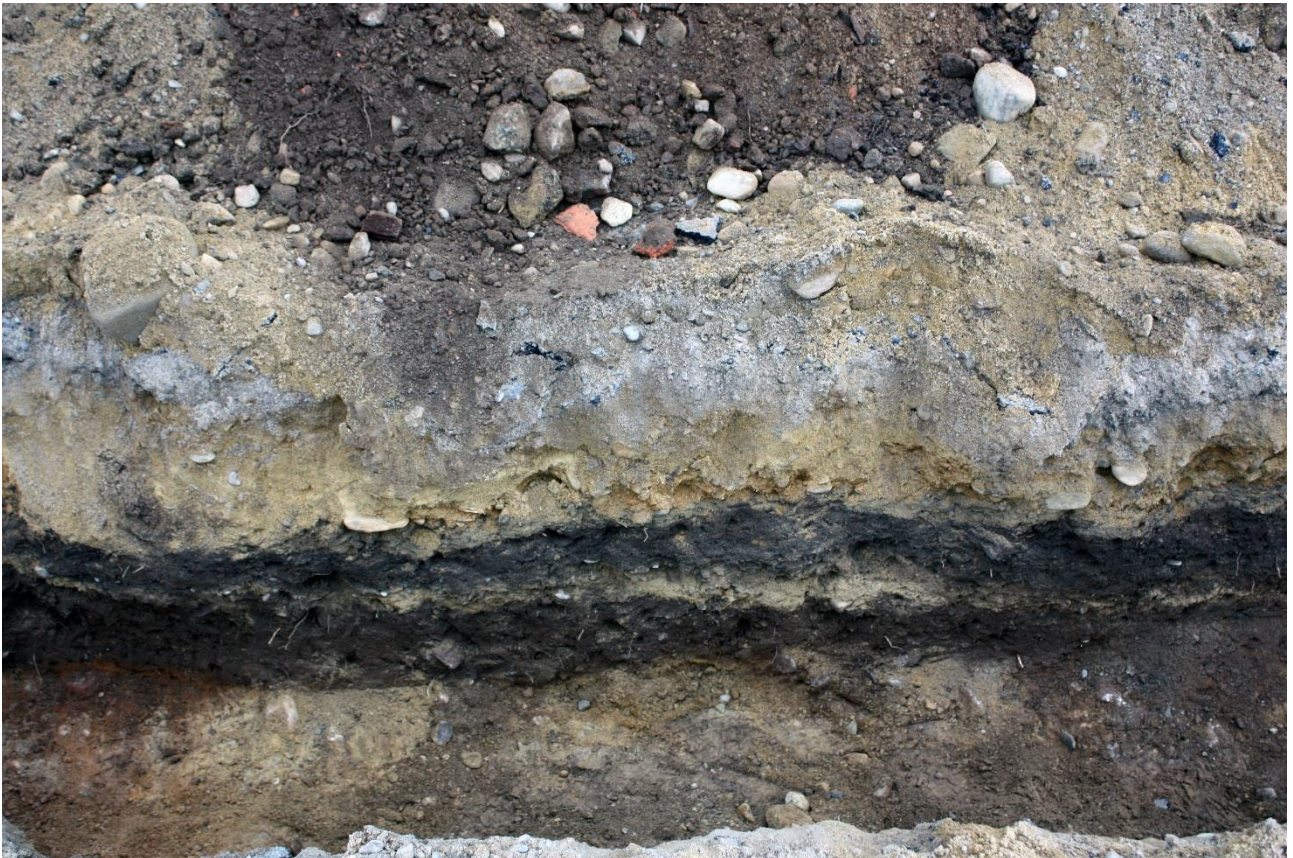
Valvonnassa ei putkiojan kohdalta löytynyt viitteitä kalmistosta tai mistään muusta säilyneestä muinaisjännöksestä. Kaivetusta putkiojista kävi ilmi, että kerrostalon lounaispuolella olevan pysäköintialueen kohdalla on asfaltin alla ainakin lähes puoli metriä paksu kerros puhdasta täyttöhiekkaa. Kaivanto ulottui täyttömaan alle vain pysäköintialueen eteläosassa, jossa ojan etelä-pohjoissuuntaisessa haarassa noin 10 m kerrostalon päädyistä lounaaseen havaittiin noin 30 cm paksun täyttömaan alta noin 10 cm paksu multainen likamaakerros. Kerroksesta löytyi muutama rautaesine, muun muassa pihdit, sekä 10 pennin kolikko vuodelta 1943. Kerroksessa oli myös jonkin verran tiilenmurkskaa ja vähän hiiltä. Tämän kerroksen alla oli noin 5 cm paksu kerros puhdasta hiekkaa, jonka alla oli toinen multainen likamaakerros. Tämän paksuus oli noin 15 cm ja sisälsi jonkin verran tiilimurkskaa. Esinelöytöjä ei tästä kerroksesta saatu. Multakerroksen alla oli puhdas luontainen hiekkamaa, jossa oli yksittäisiä kiviä. Putkiojan pohjoisosassa täyttömaata ei juuri ollut lainkaan, mutta asfaltin alta paljastui varsin sekoittunut kerros likaista hiekkaa, jossa paikoittain sisälsi jopa lähes 1 m kokoisia kiviä. Hiekasta löytyi metallinpaljastimen avulla lähinnä rautanauvoja ja sekalaista rautaromua. Kerroksesta löytyi myös muovipaloja. Sekoittunut hiekkakerros jatkui ojan pohjaan asti ja oli näin vähintään noin puoli metriä paksu.

Kuva 8. Putkiojan eteläosassa täyttömaan alla olevia multaisia maakerrostumia, kuvattu lännestä. AKDG 4691:6

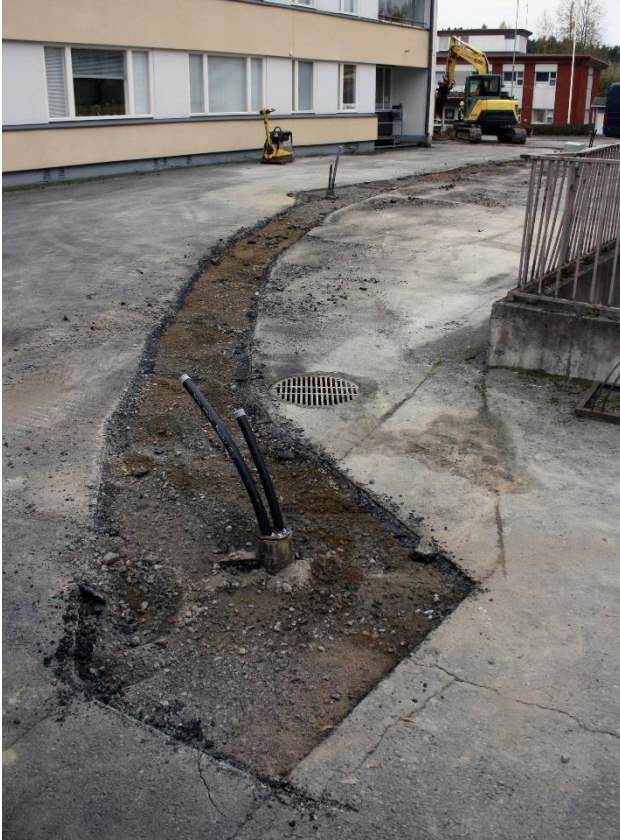
Kuva 9. Tulevan maalämpöjärjestelmän pohjoisin kaivo ja siitä lähtevä siirtoputken linja, jonka kohdalta on poistettu asfalttia. Kuvattu pohjoisesta. AKDG 4691:5

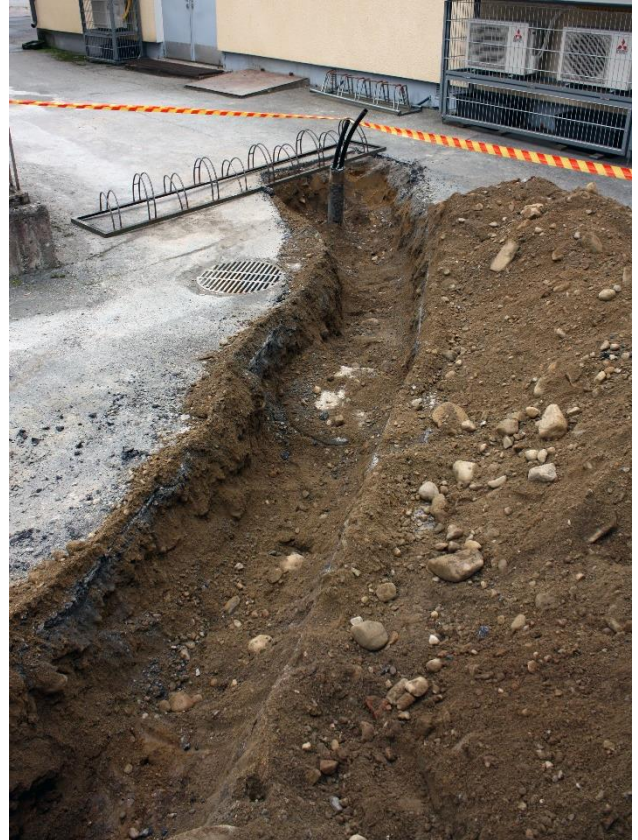
Kuva 10. Putkiojan pohjoisosa, jossa asfaltin alla oli sekoittunutta hiekkaa, kuvattu lounaasta. AKDG 4691:9

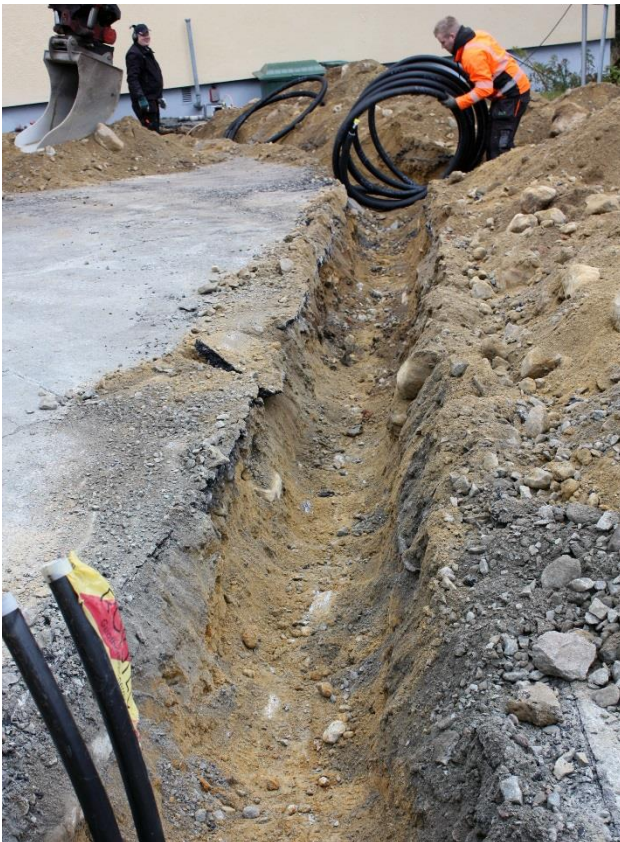
Kuva 11. Kerrostalon eteläpuolelle kaivettu putkioja, jossa täyttömaata oli ojan pohjaan saakka. Kuvattu lounaasta. AKDG 4691:7

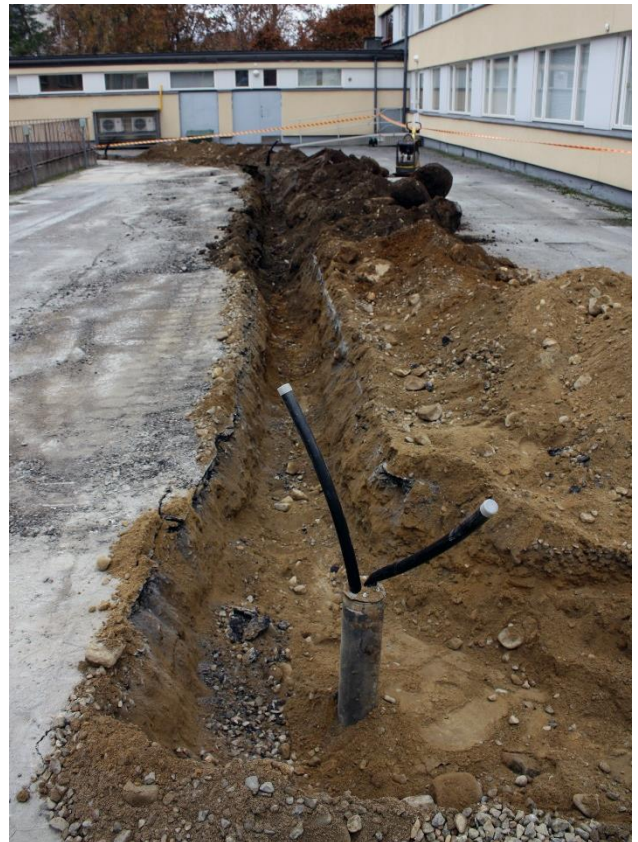
Kuva 12. Putkiojan keskiosa, jossa asfaltin alla oli täyttömaata ja pohjoisemmassa sekoittunutta hiekkaa, kuvattu lounaasta. AKDG 4691:8

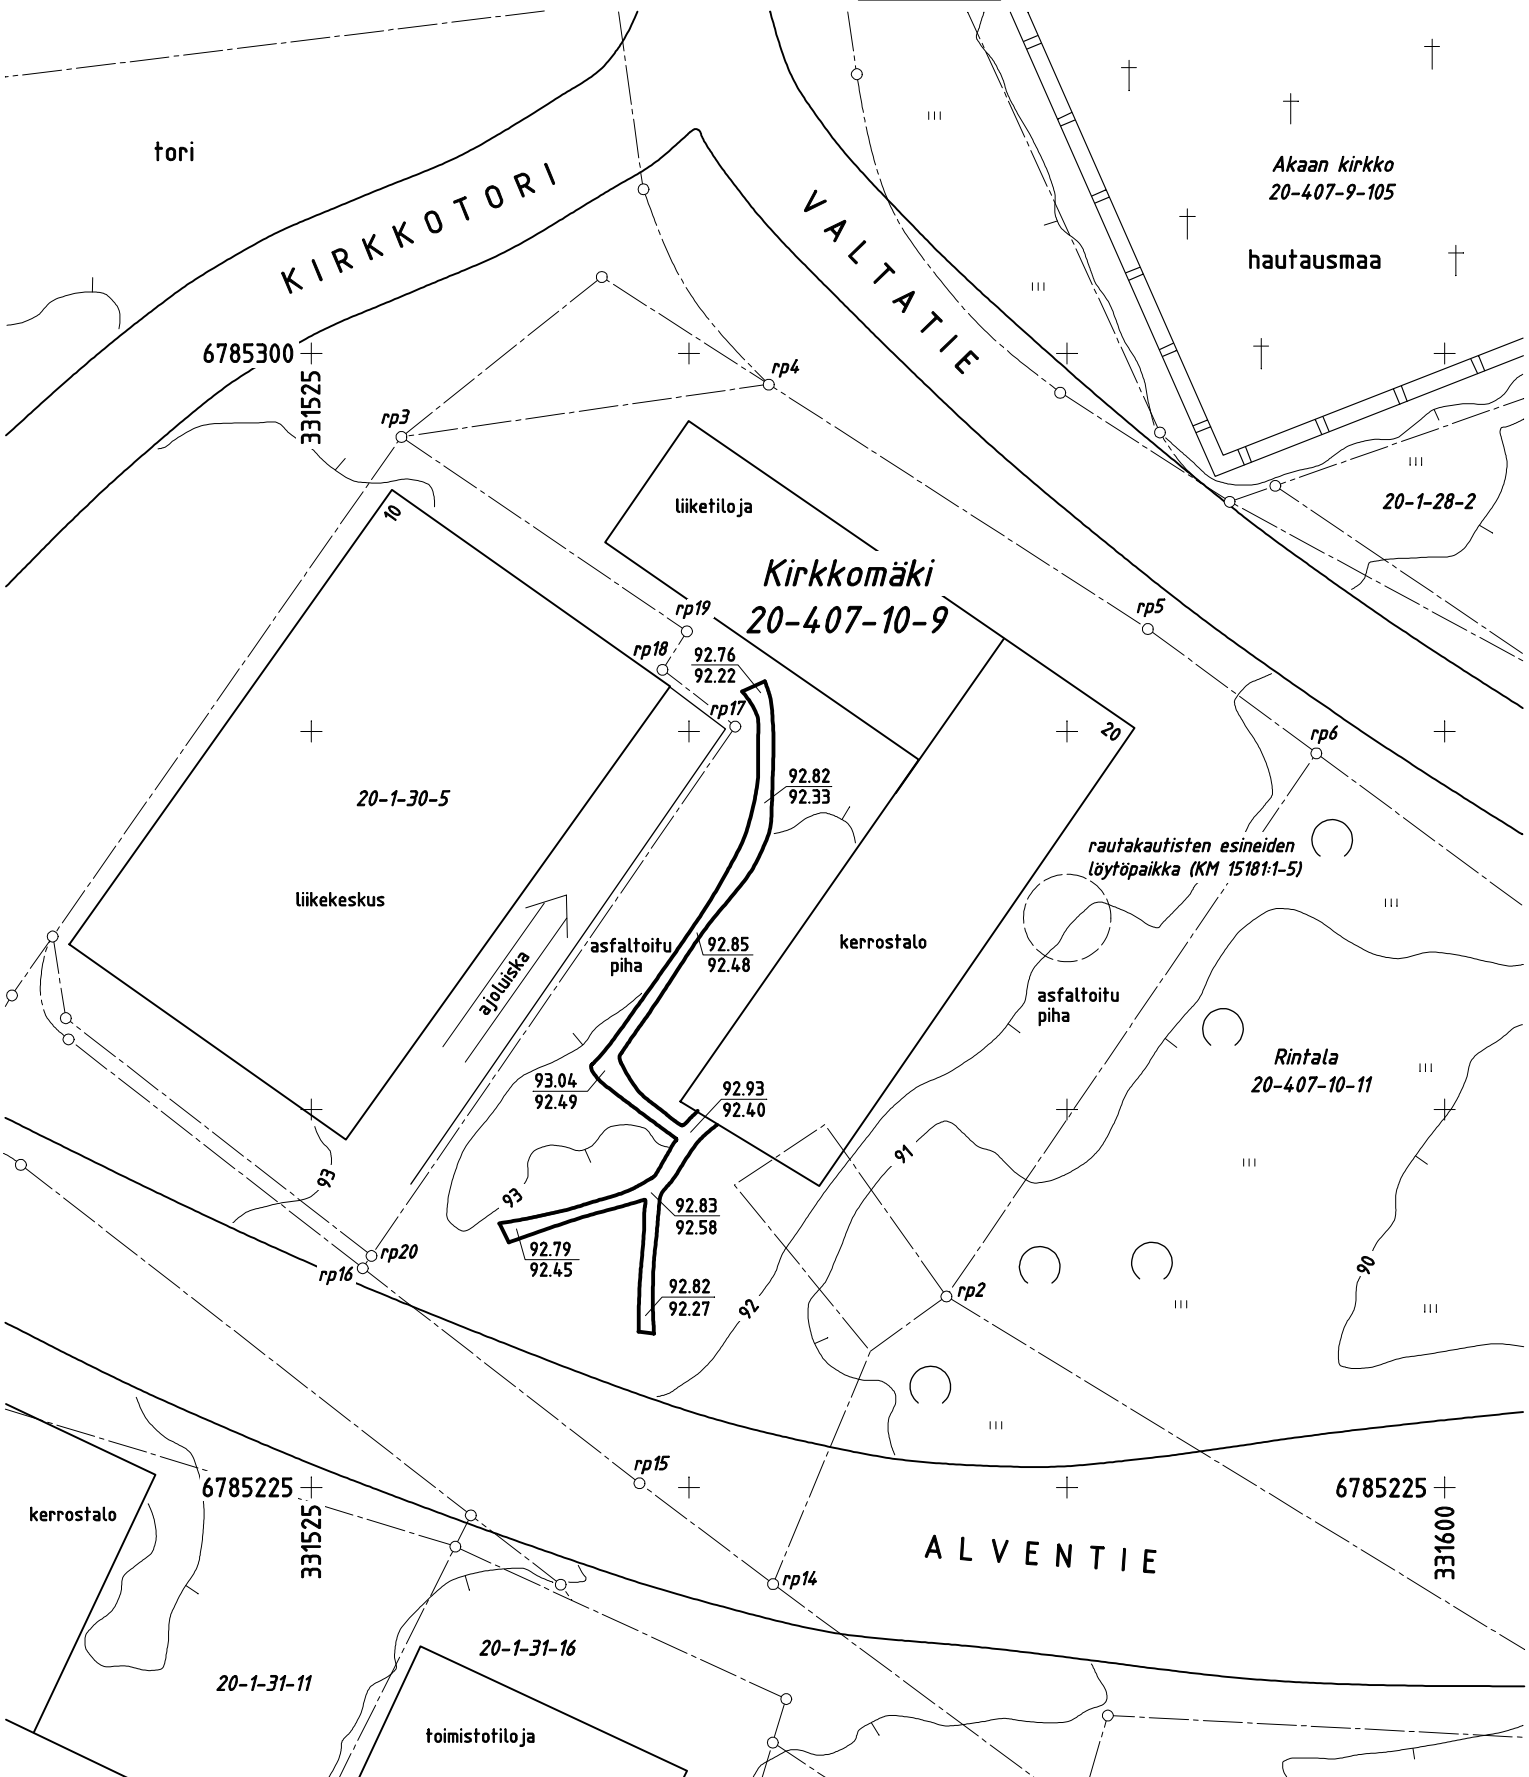
Yleiskartta 1:500

Jälkityövaiheessa laadittiin Maanmittauslaitoksen maastokartan pohjalle yleiskartta mittakaavaan 1:500, johon lisättiin valvotun alueen sijainti sekä muut havainnot. Tutkimuksessa otetut digitaaliset valokuvat on luetteloitu Museoviraston kuvakokoelmiin päänumerolla AKDG 4691. Allekirjoittanut vastasi kokonaisuudessaan jälkitöistä.
