PIRKANMAAN MAAKUNTAMUSEO

KANGASALA HYYRÖNHAUTA

Arkeologinen valvonta 2015

Sami Raninen

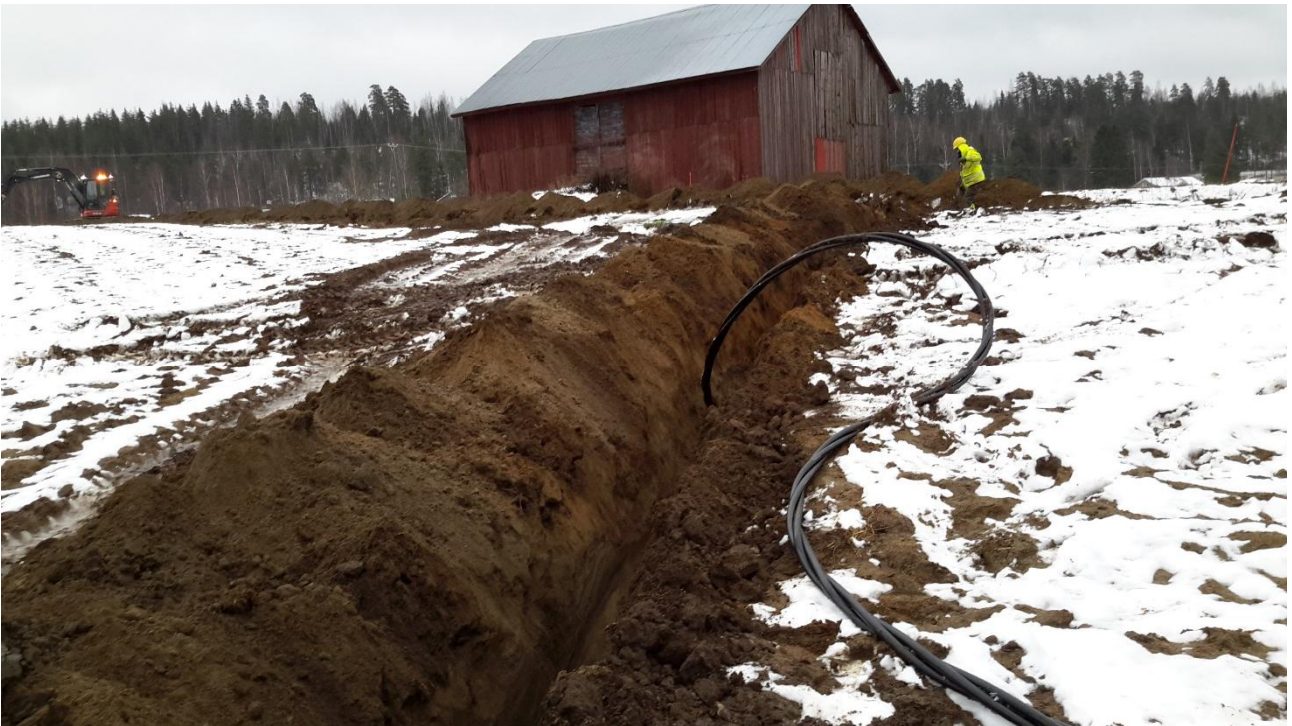
Valvottua maakaapelikaivantoa, joka kulkee pellon poikki itä - länsi-suunnassa. Kaivannon takana Tiihalantien laidalla sijaitseva vanha ulkorakennus ja taustalla metsäinen Keisarinharju. Kuvattu itäkoilliseen. Sami Raninen. KY 182: 1.

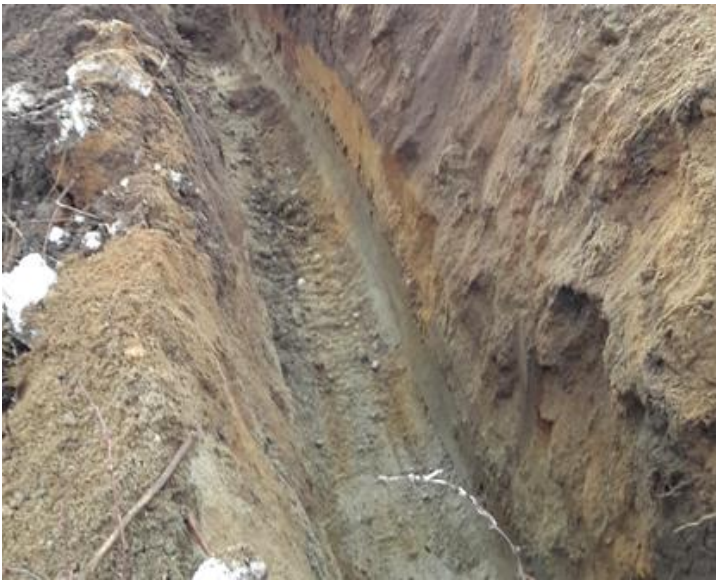
Kaivannon profiilien yläosassa sijaitsevat noin 1) 40 cm paksuinen ruskea maakerros, jossa pellon hietaiseen kyntökerrokseen vaikutti sekoittuneen hiekkaa ja soraa. Peltotien liikenne on voinut sekoittaa maata ja tielle on ehkä levitetty hiekkaa kantavuuden parantamiseksi. Tämän kerroksen alapuolella sijaitsevat 2) noin 20 - 40 cm paksu tumma ruskeanharmaa hietakerros. Tässä kerroksessa ei havaittu nokea, hiiltä, palanutta kiveä tai viitteitä rakenteista. Se tulkittiin eloperäisen aineksen tummentamaksi luontaiseksi maannokseksi, joka on aikoinaan ehkä muodostunut veteen. Kaivannon 3) alimmat 20 - 30 cm olivat harmaata ja puhtaampaa hietaa. Poikkeuksen muodosti kaivannon länsiosassa havaittu noin 4) noin 20 cm paksu oranssinpunainen hietakerros, joka sijaitsevat kerrosten 2 ja 3 välillä noin 2,5 metrin pituisella matkalla. Sekin tulkittiin luontaiseksi geologiseksi ilmiöksi eikä siinä havaittu merkkejä ihmisen vaikutuksesta.

Kaivannon länsiosaa: oranssinpunainen kerros erottuu harmaan pohjamaan ja tumman kerroksen välissä. Kuvattu länteen. KYY 182:2.

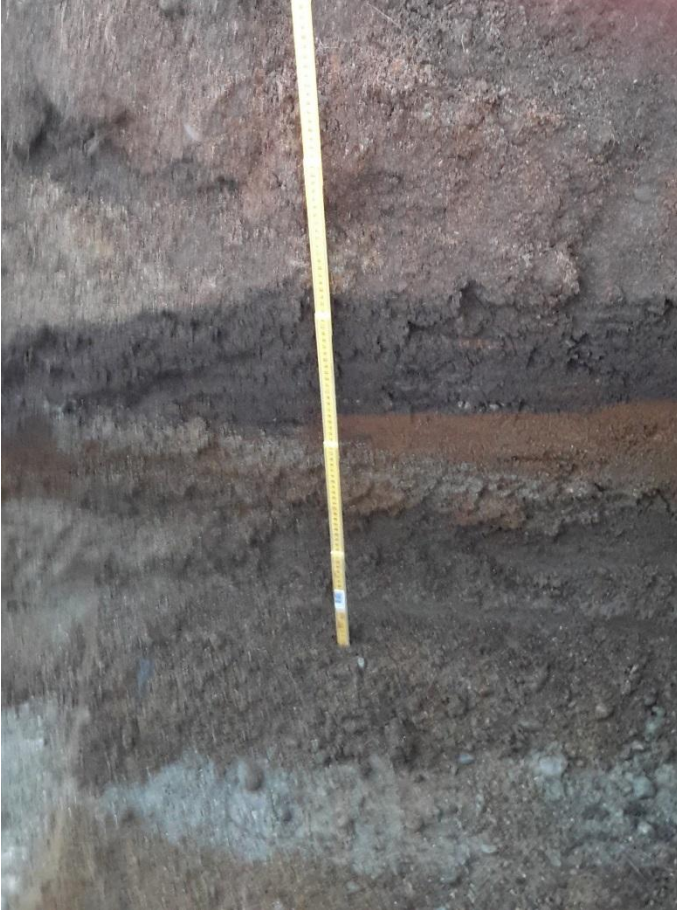
Valvotun kaivannon länsiosan pohjoisreunaa. KYY 182: 3.

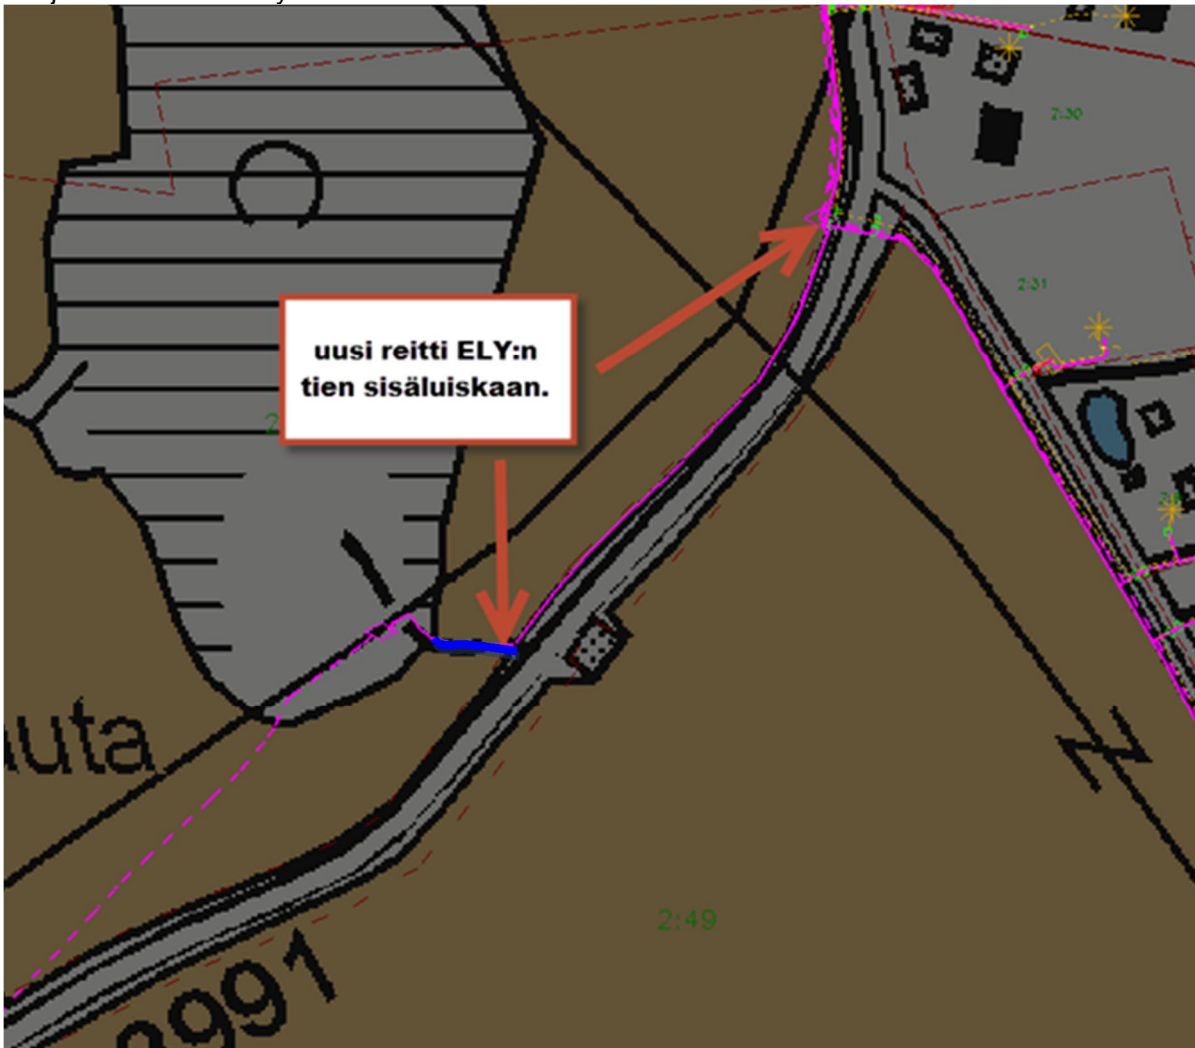
Pirkanmaan maakuntamuseon lausunnossa oli kaivutyöt edellytetty valvottavaksi sillä maakaapelikaivannon osalla, joka erkanelee Tiihalantien pengerluiskasta kulkien itä - länsisuunnassa pellon poikki (ks. karttaliite 1).

Valvottava kohta merkitty sinisellä viivalla.
