TURKU, KORKKITEHTAAN TONTTI

Kaukokylmäkaivannon arkeologinen
valvonta 6.–10.7.2015

Osuuskunta Sigillum
Markus Kivistö

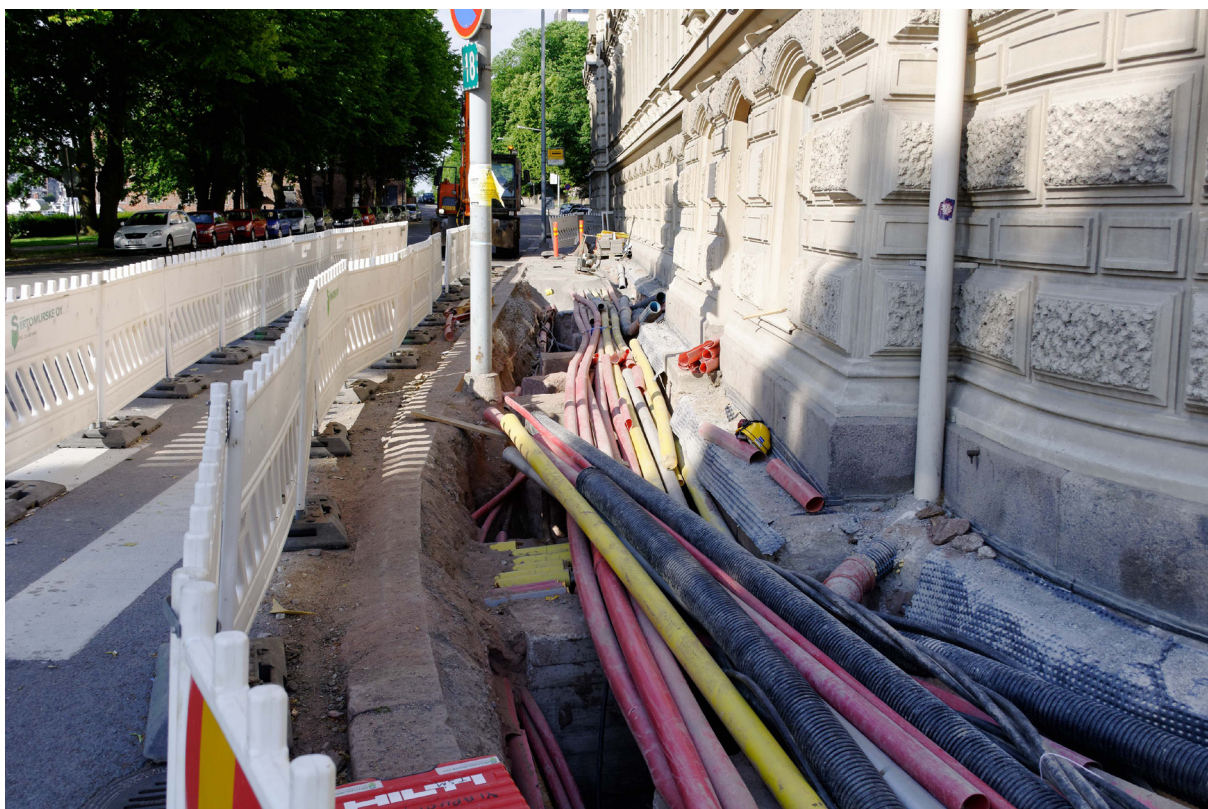
Kuva 2. Linnankadun puoleisen jalkakäytävän kohta on niin täynnä erilaista kunnallistekniikkaa ja rakenteita että kaivaminen onnistui vain imuroimalla. Rakennuksen massiiviset paalutusanturat ulkonevat noin 3 m kivijalasta. Kuva Markus Kivistö.

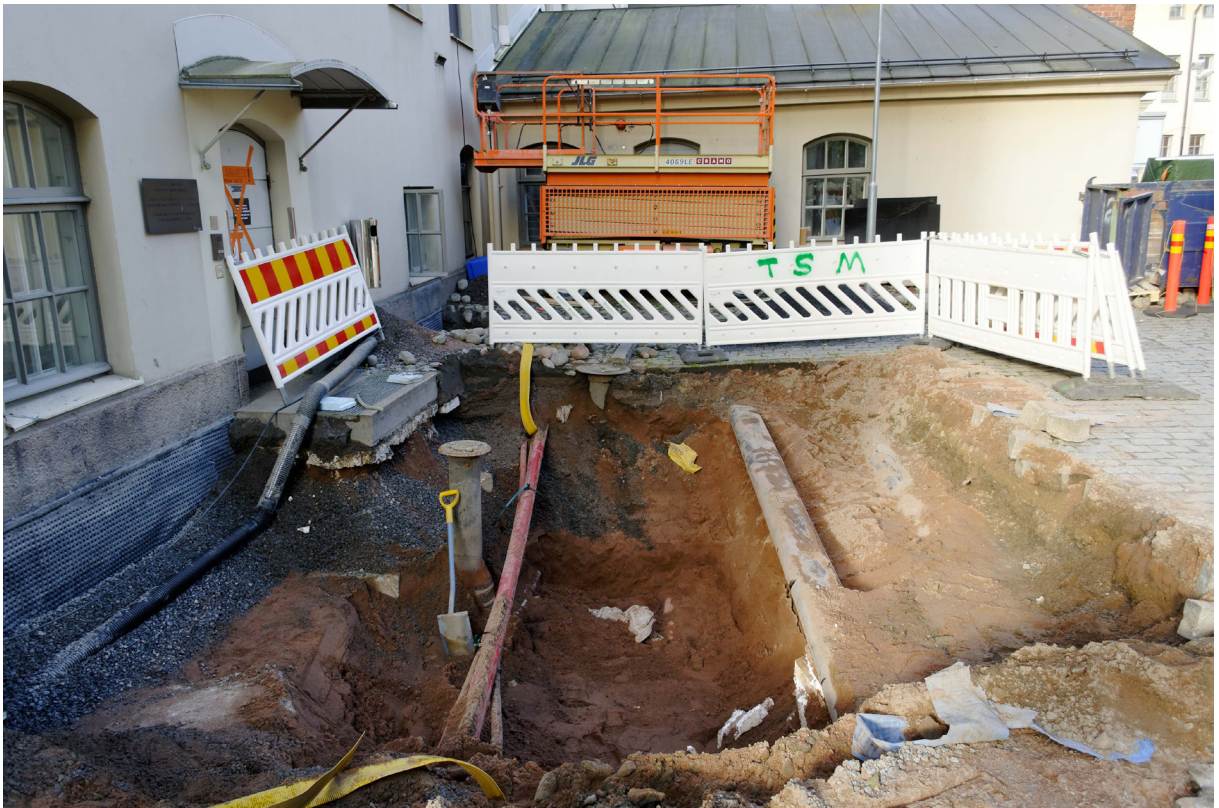
Kuva 3. Kaukokylmäkaivannon uuden linjauksen kohdalla maaperä oli täynnä kunnallistekniikkaa: oikealla on kaksi vanhaa kaukolämpöputkea ja keskellä kulkee sadevesiviemärien putkia. Kaikki vanhemmat rakenteet ja kerrokset ovat paikalta tuhoutuneet. Kuva Markus Kivistö.

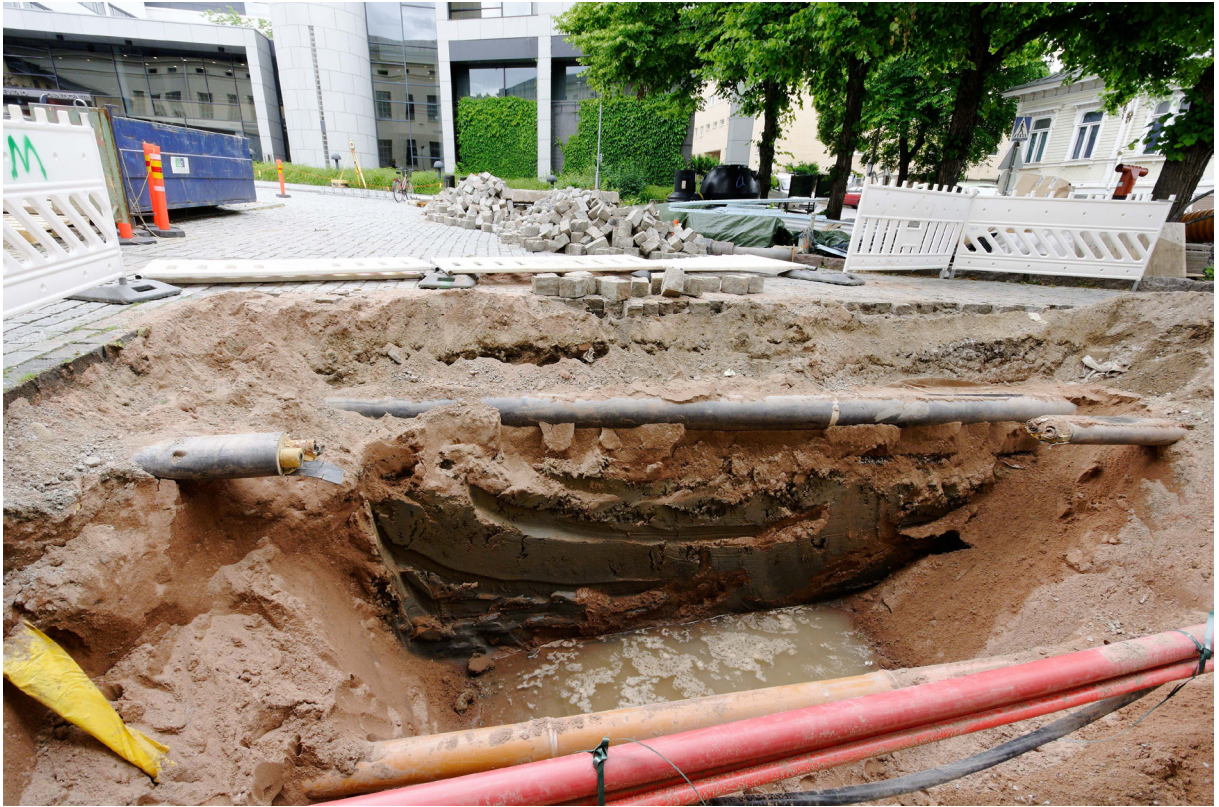
Kuva 4. Kaivannon pohjoisprofiilissa kaukolämpöputkien alla näkyy luontainen pohjasavi, jonka pintakorkeus on 3.13 – 3.35 m mpy (N2000). Vanhemmat kerrokset ovat tuhoutuneet kunnallistekniikkaa rakennettaessa. Kuva Markus Kivistö.

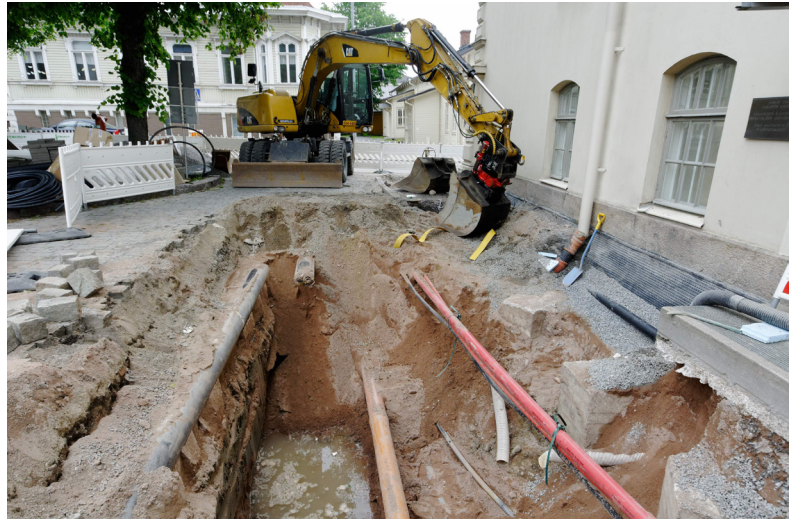
DT2015:34:10

DT2015:34	10	10.7.	"	Kaivanto lounaasta kuvattuna. Täyttöhiekka ulottuu noin 2 m syvyyteen pihan pinnasta.
DT2015:34	11	10.7.	"	Kaivannon pohjosprofiili, jossa näkyvissä luontainen pohjasavi.
DT2015:34	12	10.7.	"	Yleiskuva koillisesta, kaivanto kaivettu syvyyteen 1.8 m mpy.
