HATTULA Lepaa vesihuoltolinjan muinaisjäännösinventointi 2016

Tilaja: Hämeenlinnan Seudun Vesi Oy

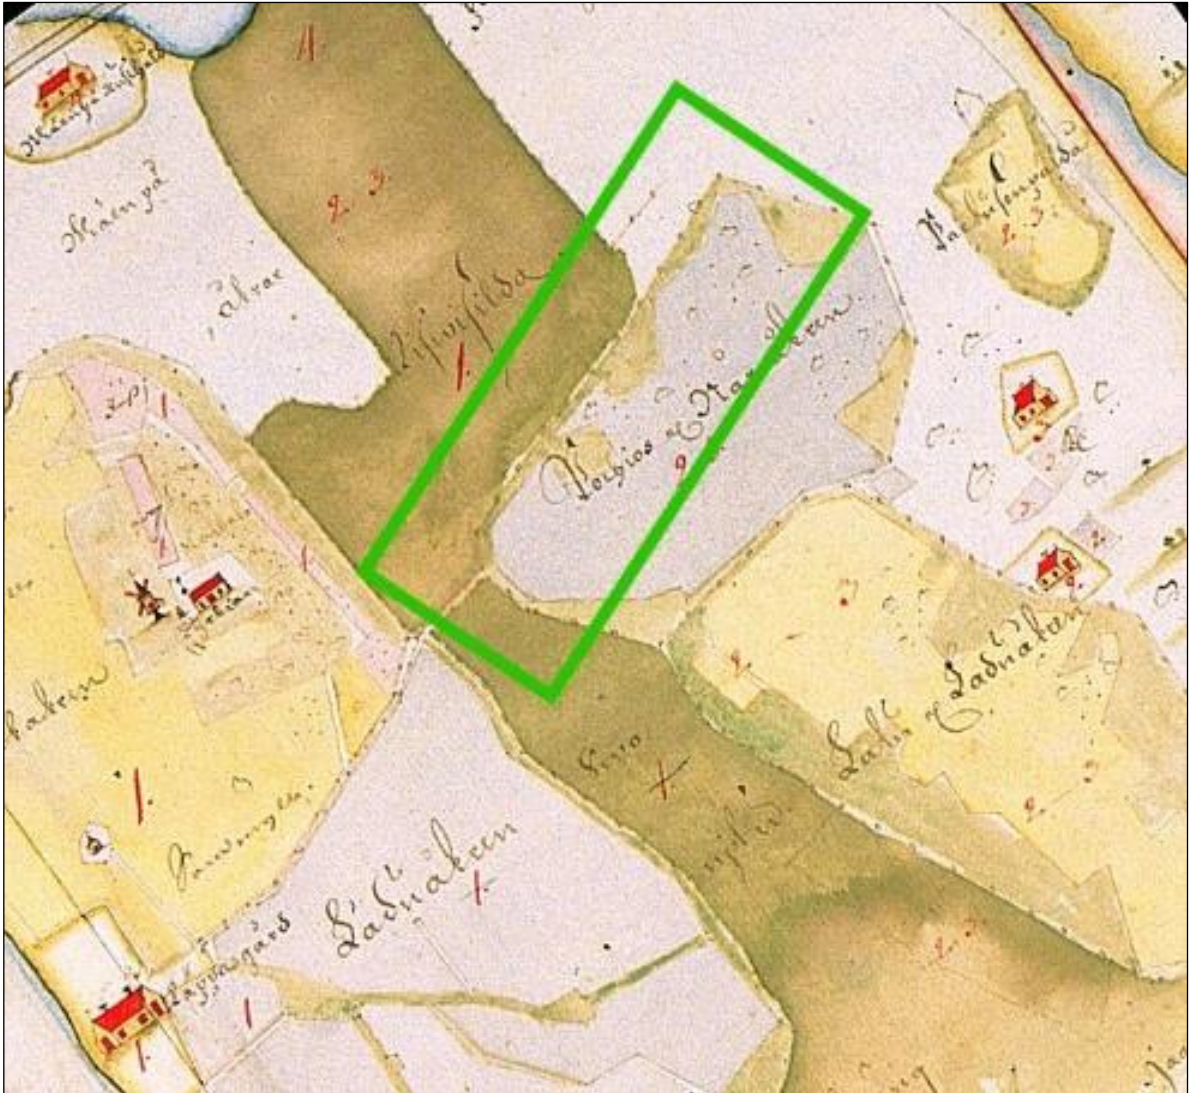
Tutkimusalue (vihreän suorakaiteen sisällä) vuoden 1732 geometrisellä tiluskartalla (Giöcker 1732). Siner-tävän harmaa alue on peltoa – sen luoteisreunalla on vaaleanvihreällä merkittyjä joutomaakappaleita ja länsireunalla tummemmalla vihreällä merkittyä niittyä. Oikealla Parolan lampuotikylän kaksi taloa (samalla mäellä kuin vuoden 1842 pitäjänkartassa). Vasemmassa laidassa ylhäällä Mäenpään rustomies, keskellä Tyrvännön kappelikirkko ja alakulmassa Lepaan kartano.

Vanhimmalla suurimittakaavaisella kartalla, vuoden 1732 tiluskartalla (ote sivulla 5), linjan tutkittu osuus on suurimmaksi osaksi merkitty pelloksi (*Pochios el. Närråkern*), jonka luoteislaidassa on joutomaakappaleita. Jälkimmäiset erottuvat edelleen nykyisillä maastokartoilla ja myös maastossa; niistä lounaisimmalla on nykyisin Tuulentien pihapiiri. Linjan lounaisin pää on ollut 1700-luvun alkupuolella niittyä. Lähimmät pihapiirit ovat vuonna 1732 olleet Parolan lampuotikylän kaksi taloa vajaan 200 metrin päässä sillä paikalla, jolla on edellä mainittu Parola-Rinteelän muinaisjäänöskohde. Kyseisellä paikalla ovat lähimmät talot myös 1700–1800-lukujen vaihteen Kuninkaan kartassa sekä vuoden 1842 pitäjänkartassa (kartat sivulla 5). Kaikkiaan tutkimusalueen historiallisessa kartta-aineistossa ei ollut havaittavissa mitään muinaisjäänöksiin viittaavaa.

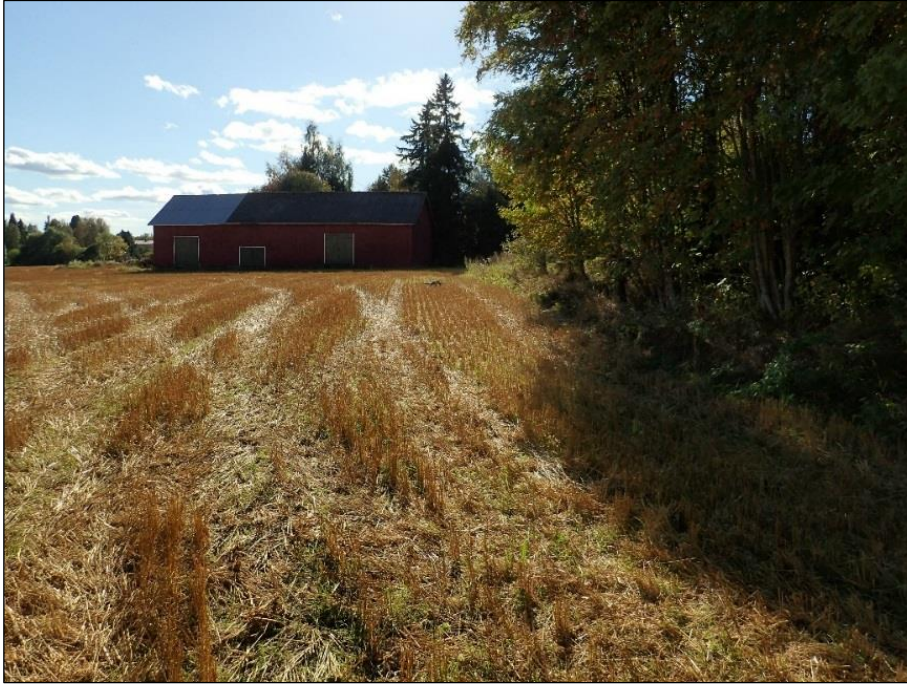
Tutkitun linjan puoliväliä Tuulentien pihapiirin koillispuolella. Koillisesta.

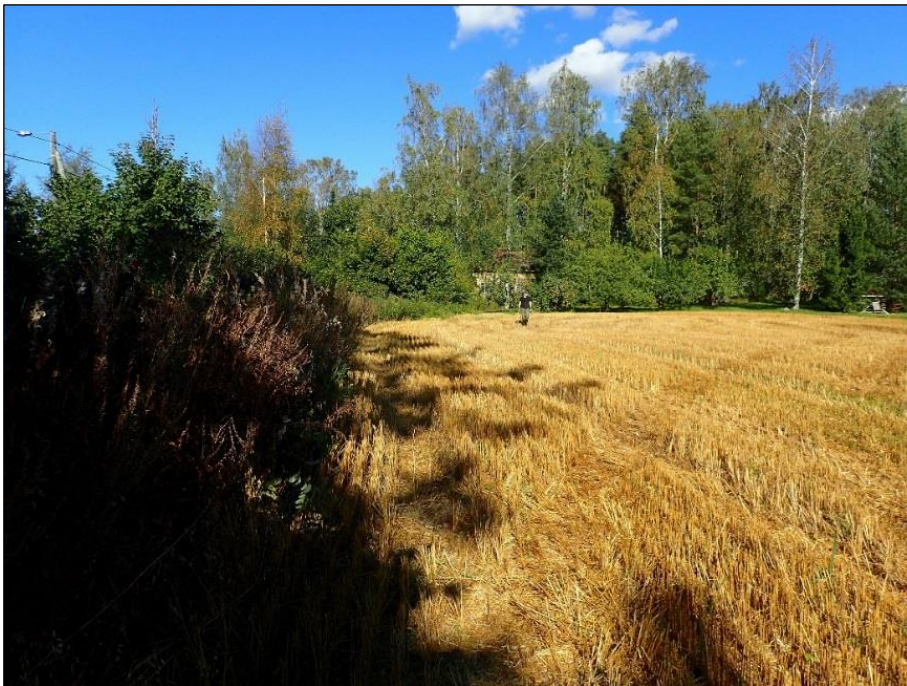
Tutkitun linjan pohjoisin kolmannes. Etelälounaasta.
