VIROLAHTI

Klamilan kalasataman alueen arkeologinen vedenalaisinventointi

ARK
ARK-SUKELLUS

20.7.2016

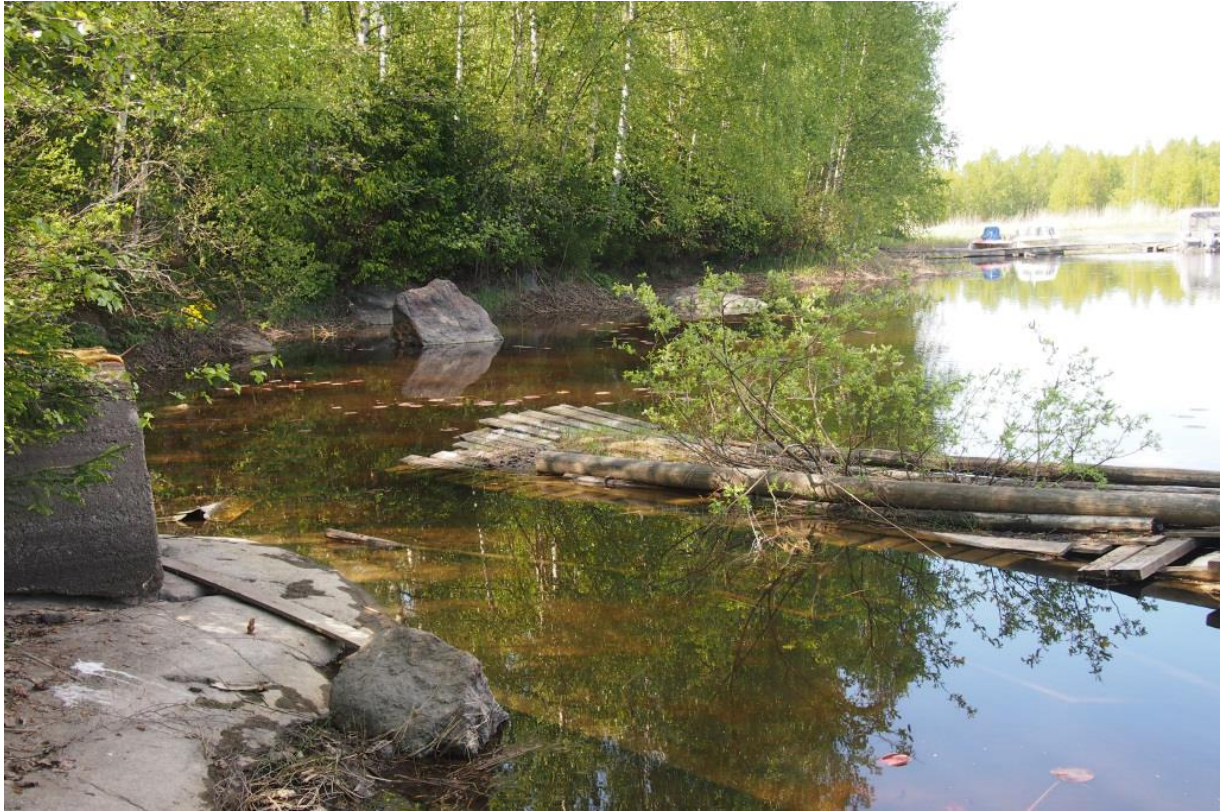
Kuva 2. Salminiemenkärjen itäpuolella käytössä oleva pienvenelaituri kuvan oikeassa ylälaidassa. Sortunut laiturin ja laiturin betonituki etualalla. Kuva kohti luodetta.
© Rami Kokko / ARK-sukellus.

Myös Salminiemenkärjen itä- ja pohjoisosan ranta-alueita inventoitiin kävellen. Niemen itäpuolella on kaksi veteen romahtanutta venelaituria ja rannalla niiden betoniset maatuet (liite 1, ”betoni1 ja betoni2”, kuva 2). Pohjoisin laitureista on edelleen pienvenekäytössä (kuvat 2-3). Kohteet sijaitsevat Museoviraston muinaisjäänösrekisterin perusteella Klamilanlahden kivilouhimon muinaisjäänösalueella / välittömässä läheisyydessä. Nyt havaitut laiturinjäänneet voidaan luokitella moderneiksi ”ei muinaisjäänöskohteiksi”.

Salminiemenkärjen itäpuoliset puiset laiturinjäänteet ja betoniset maatuet ovat jääneet pois käytöstä lahden madaltumisen seurauksena viime vuosikymmenten aikana, ja ne voidaan luokitella ”ei muinaisjäännöskohteiksi”.

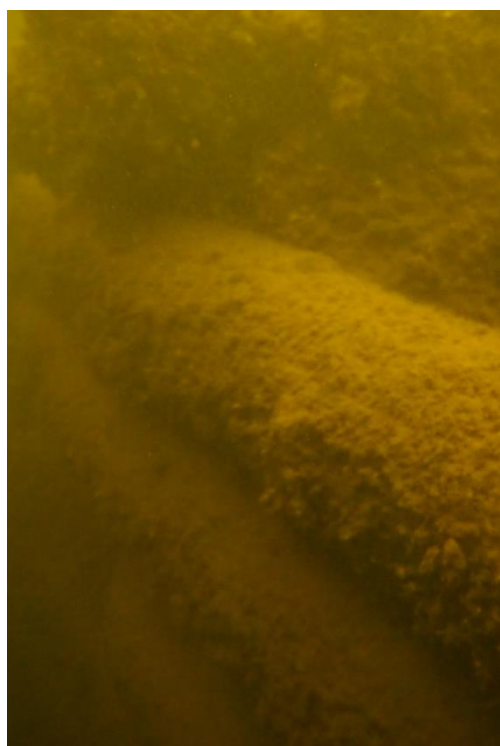
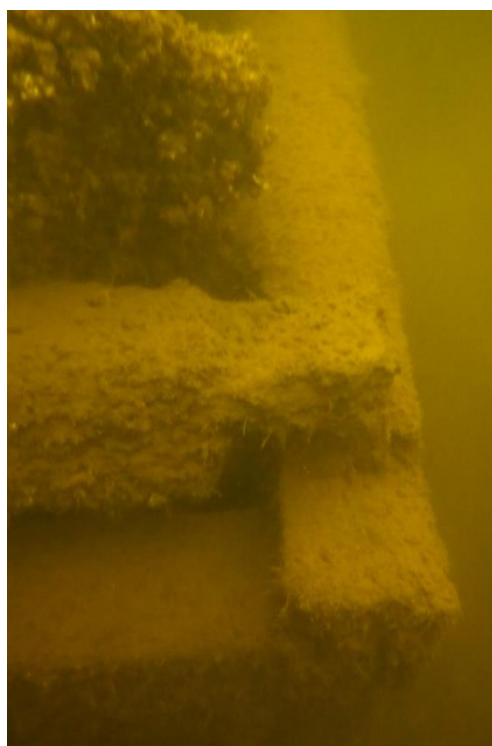
Kuvat 6-7. Hirsiarkun pyöröhirsiä ja kulmasalvos. © Rami Kokko / ARK-sukellus.

- 1) Kalasataman läntisen aallonmurtajan edustalta, vierasvenesataman/-laiturin eteläpuolelta n. 15-20 m rannasta (kuvat 4-5, liite 1), paikannettiin kaksi vierekkäistä, toisistaan n. 5 m etäisyydellä olevaa kivillä täytettyä hirsiarkkua. Hirsiarkut ovat säilyneet melko ehjinä ja ovat kooltaan n. 5 x 5 m. Arkut nousevat 4 metrin pohjasyvyydestä n. 1,5 metrin syvyyteen merenpinnasta. Kivet ovat halkaisijaltaan n. 40-60 cm. Hirsikertoja on säilynyt enimmillään kuusi, osa päällimmäisistä hirsistä on pudonnut pohjalle. Hirret ovat n. 25 cm paksuisia pyöröhirsiä, jotka on salvottu kulmista lohenpyrstöliitoksin (ks. kuvat 6-7). Tarkastussukellus suoritettiin 11.5.2015.

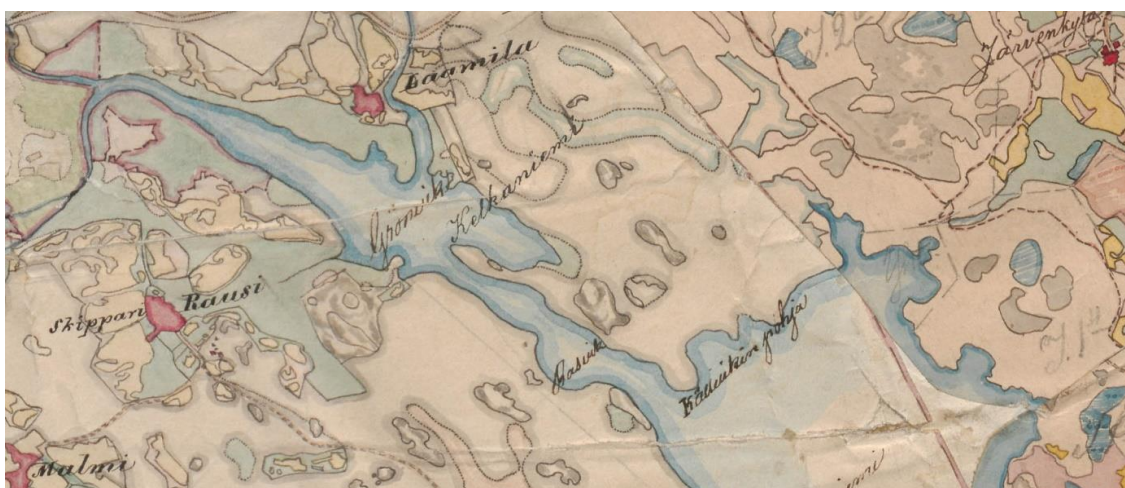
Kuva 8. Karttaote Klamilanlahden alueesta vuoden 1844 Pitäjänkartastossa. © Kansallisarkisto. Maanmittaushallituksen historiallinen kartta-arkisto, Pitäjänkartasto, Virolahti (3042 07 la.* -/- -) 1081735. Huomio, että nykyinen Salminiemenkäski nimetty karttaan nimellä ”Kelkaniemi” (Kelkkaniemi).

Inventoinnin yhteydessä tutkittujen 1800-luvun ja 1900-luvun alun karttojen perusteella alueella ei ole ollut laituri- tms. rakennelmia ennen Klamilan sahan perustamista 1920-luvulla (kuvat 8-10). Sahan sijainti rakennuksineen on nähtävissä vuoden 1943 1:20 000 peruskartassa (ks. Mökkönen *et al*, 2006: 138) ja vielä sahatoiminnan päättymisen jälkeen vuoden 1968 peruskartassa (kuva 11). Hirsiarkut liittyivät nykyisen kalasataman alueella vuosina 1928-1952 sahanrannassa toimineen Klamilan sahan toimintaan (kuva 12) tai kyseessä on 1920-luvun alkupuolella käyttöönotetun ”laivalaiturin” perustukset (Lommi, 2003: 201, 202). Hirsiarkut voitaneen luokitella Museoviraston muinaisjäännösluokituksessa ”muu kulttuuriperintökohde” -kategoriaan.

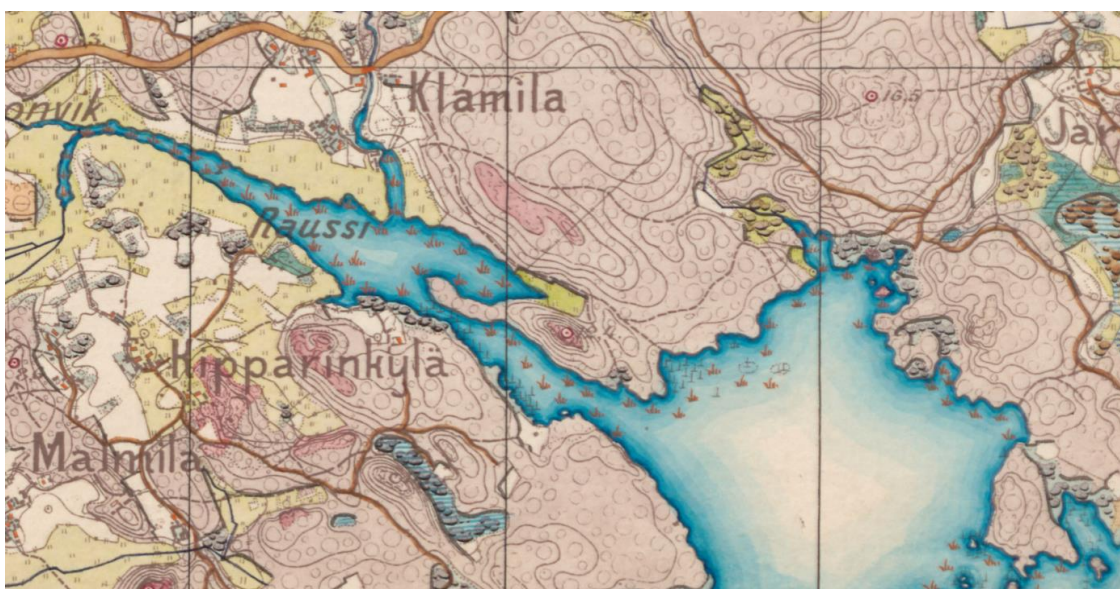
Kuva 9. Karttaote Klamilanlahden alueesta vuonna 1885. © Kansallisarkisto. Senaatin kartasto, Virolahti (X 42). Maanmittaushallituksen historiallinen kartta-aineisto.

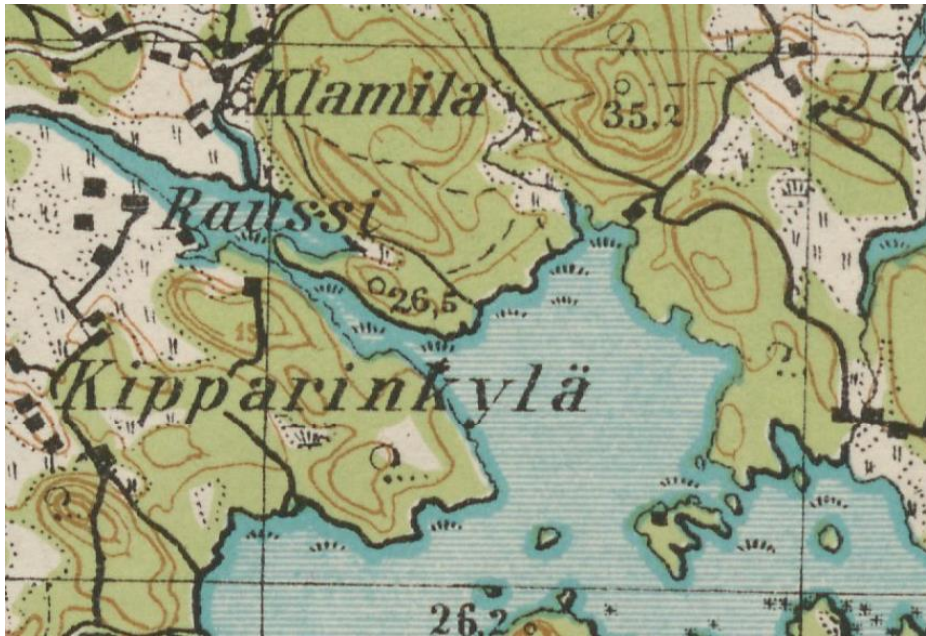
Kuva 10. Karttaote Klamilanlahden alueesta vuoden 1923 suomalaisessa topografikartassa, Virolahti 1923-46 (III:S). © Kansallisarkisto.

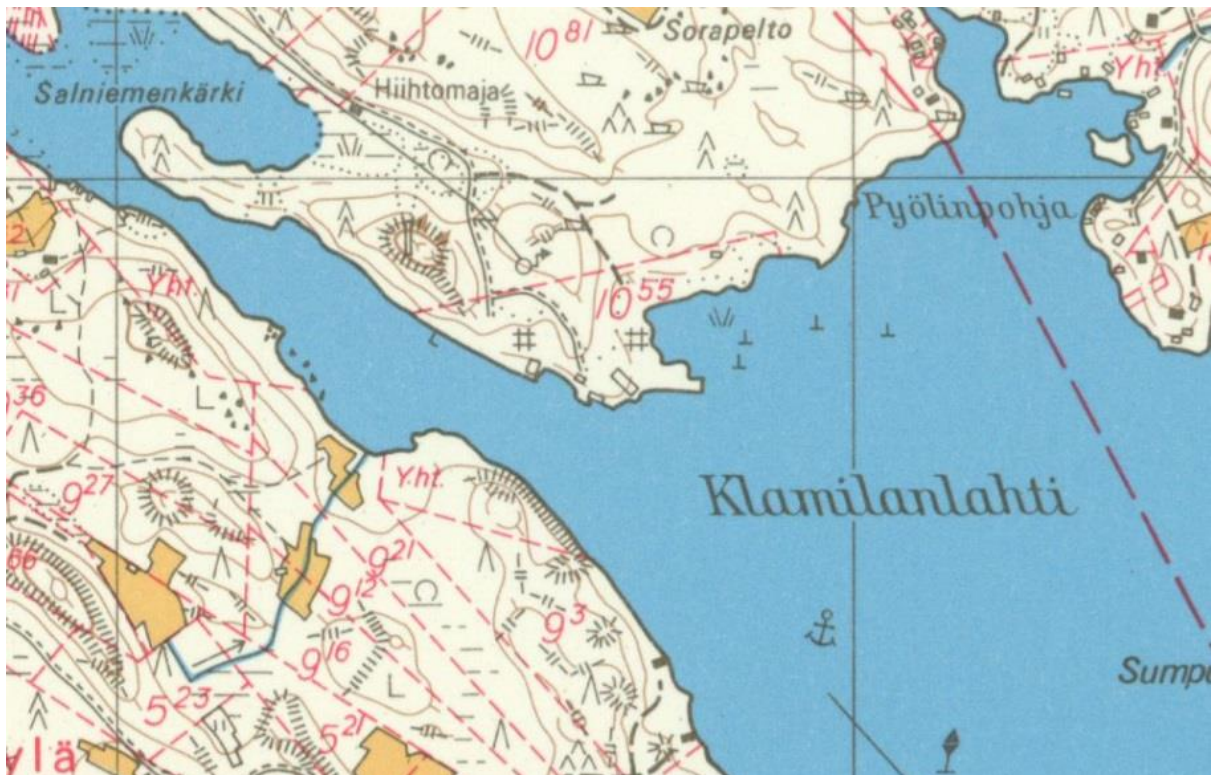
Kuva 11. Karttaote Klamilanlahden alueesta vuoden 1968 peruskartassa. © Maanmittauslaitos. Entisen Klamilan sahan rakennusten sijainti edelleen merkattuna karttaan (nykyinen Kelkkaniemen / kalasataman alue).

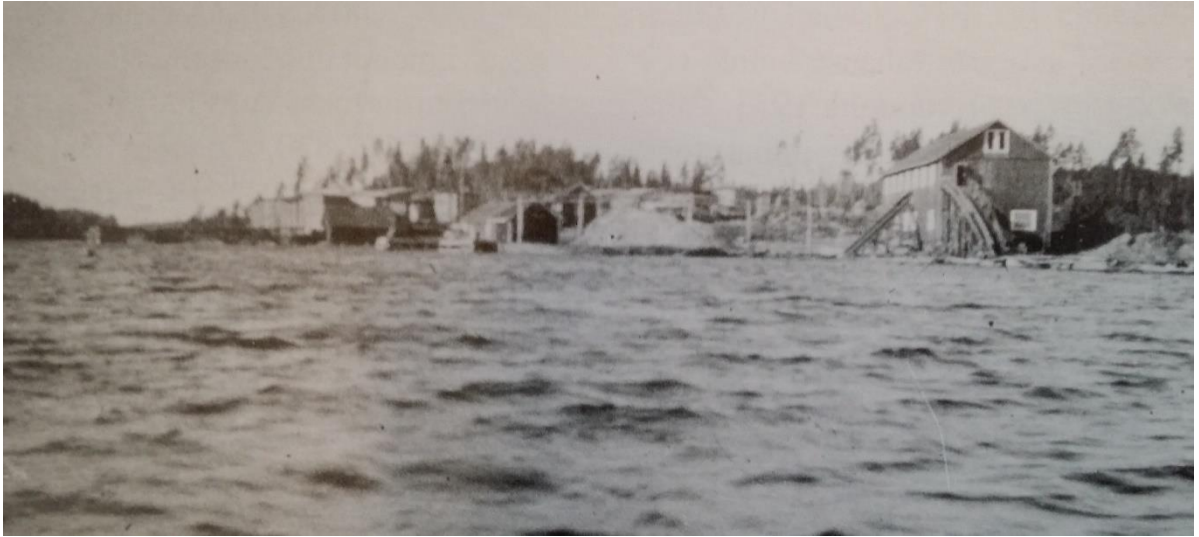
Kuva 12. Klamilan Sahanranta 1950-luvun alussa. © Lommi, 2003. Inventoinnissa paikannetut hirsiaukset liittyvät mahdollisesti kuvan vasemmassa laidassa näkyvän laiturin perustuksiin.

Klamilan osayleiskaavan muutosalueella suoritetussa vedenalaisinventoinnissa ei havaittu vedenalaisia muinaisjäännöksiä, jotka vaatisivat tarkempia tutkimuksia kaavoitustyön toimeenpanijan, Virolahden kunnan toimesta. Vierasvenesataman eteläpuolelta paikannettiin kaksi kivillä täytettyä pyöröhirsiarkkua, jotka liittynevät Klamilan sahan toimintaan vuosina 1928-1952. Kyseessä saattaa olla myös kirjallisissa lähteissä mainitun 1920-luvun alkupuolella rakennetun laivalaiturin perustukset. Rakenteet voitaneen luokitella ”muu kulttuuriperintökohde” -kategoriaan.

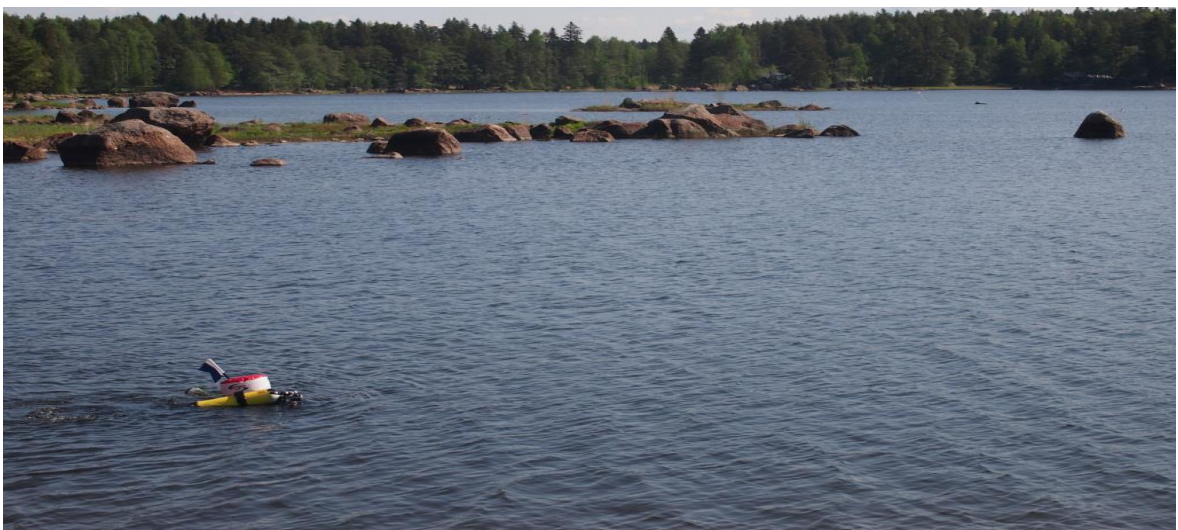
Kuva 13. Aki Leinonen inventoimassa Klamilan kalasataman itäpuolista matalikkoo. Näkymä pienvenesataman aallonmurtajalta kohti koillista Pyölinpohjan suuntaan. © Rami Kokko / ARK-sukellus.

Merenpohjan inventointia Klamilanlahden pohjoisrannan / Kelkkaniemen edustalla täydennettiin sukeltamalla 23.5.2016 (kuva 13). Sukeltamalla inventoitiin yhteensä n. 1100 m pituinen reitti Kalasataman eteläisen aallonmurtajan itäpuolella 0,5 – 2,5 m syvyysalueella. Inventointisukellusten reittijäljet (liite 1) tallennettiin GPS-vastaanottimeen, joka kulki sukeltajan mukana suljetussa vesitiiviissä muovikotelossa. Huono näkyvyys (n. 1 m) ja ahvenvitakasvusto rajoitti sukellusinventointia, eikä viistokaikuluotauksesta jäänyttä ”katvealuetta” pystytty kattamaan kokonaisuudessaan inventointisukelluksin. Matalassa rantavedessä havaittiin paikoitellen yksittäisiä lautoja, riukuja ym. sahatoiminnasta peräisin olevaa sahausjätettä, ei muinaisjäänöksiin viittaavia kohteita.
