Hollola

Hautausmaa osasto 4

Raportti arkeologisesta valvonnasta

2016

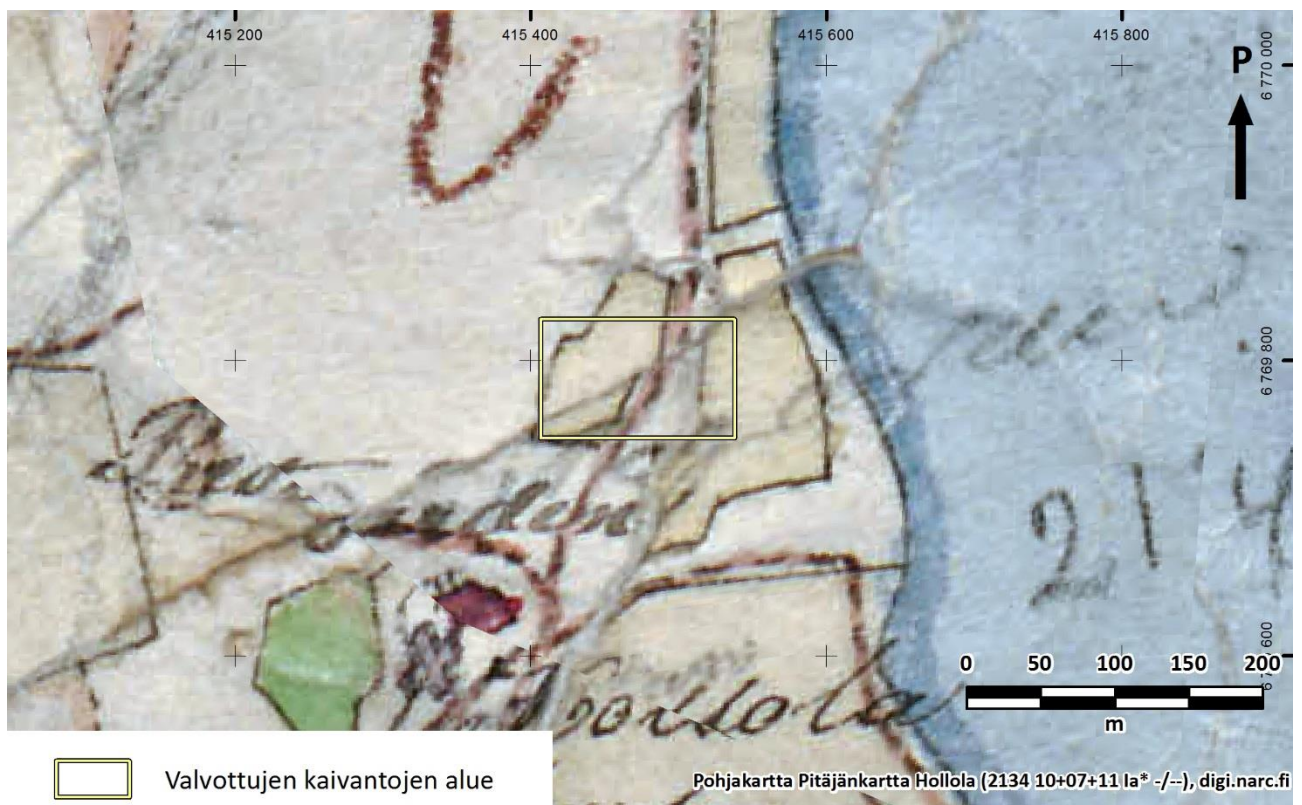
Kuva 1. Ote 1840-luvun pitäjänkartasta.

Tutkimusalue sijaitsee suurimmaksi osaksi Hollolan kirkonkylän hautausmaan koillisosassa, joka ei ole tähän mennessä ollut käytössä. Alue on kuitenkin hautausmaan aitojen sisäpuolella ja on pääosin hoidettua nurmialuetta, jossa on muutamia istutettuja mäntyjä ja ruusupensasrivejä. Tutkimusalueen itäosa sijaitsee hautausmaan reunassa kulkevan Särkätien itäpuolella Pappila-nimisen tilan pihanurmikolla ja aivan tutkimusalueen koillisosassa kuusivaltaisessa sekametsässä. Hollolan kirkonseutua kuvaavissa vanhoissa kartoissa tutkimusalueella ei näy merkittäviä rakenteita, vain pieni peltotilkku 1840-luvun pitäjänkartassa ja 1950 peruskartassa (ks. kuvat 1 ja 2 sekä Pellinen 2013 7–9).

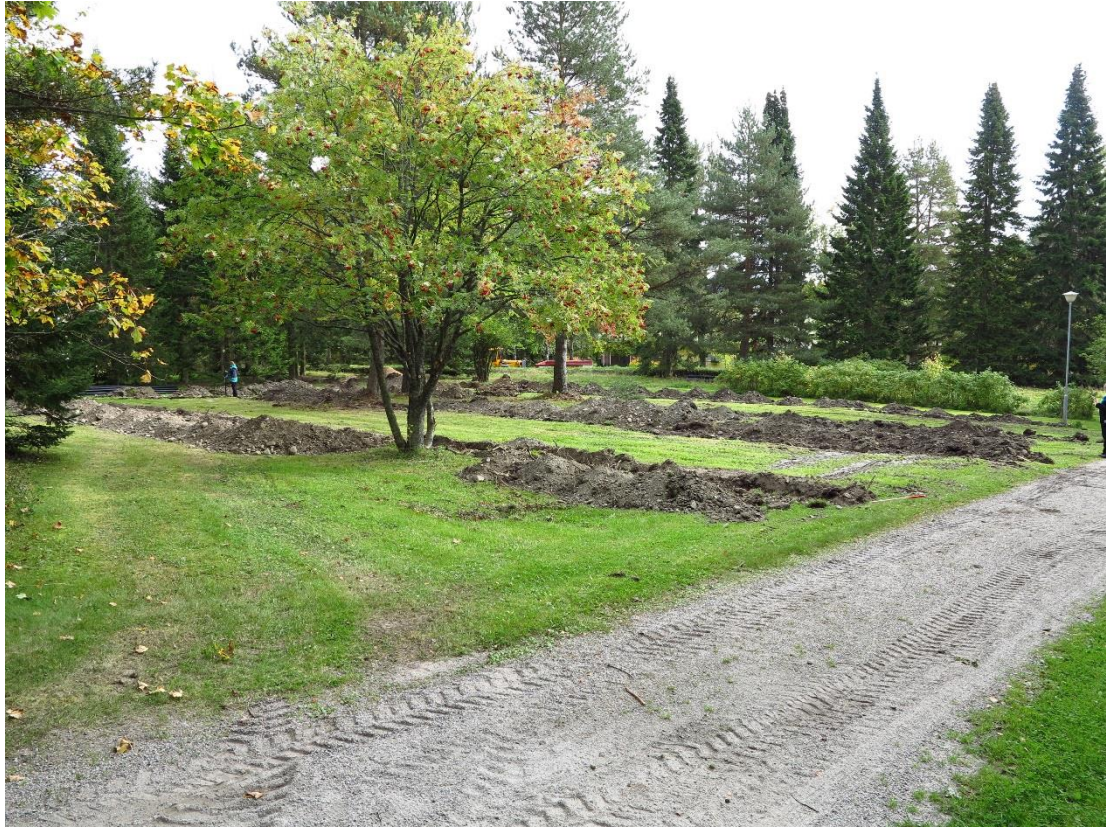
Kuva 3. DIGMAV2016009: 13. Tutkimusalueen länsiosa, hautausmaan osasto 4. Luoteesta. Eetu Sorvali.

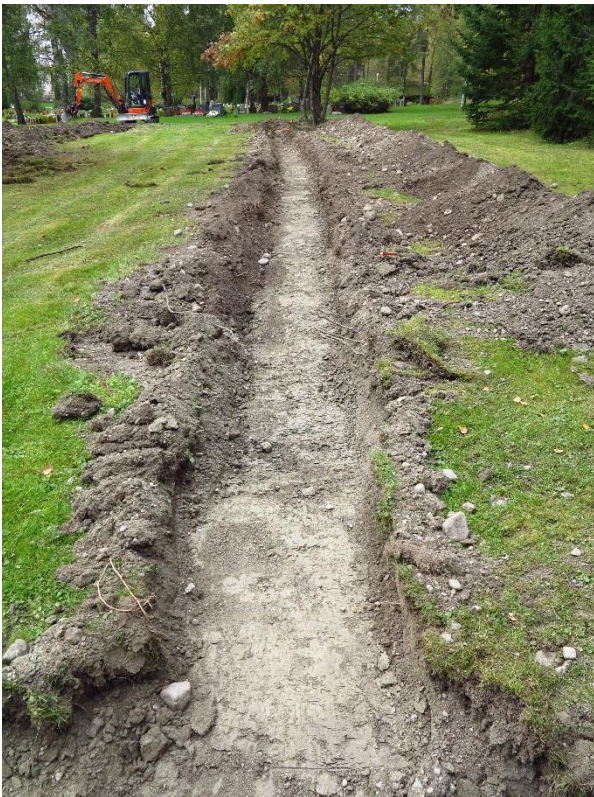
Kaivannoissa ja avo-ojassa ei havaittu mitään kiinteään muinaisjäänökseen viittaavia piirteitä. Suhteellisen ohuen multakerroksen (5–15 cm) alla oli häiriintymätön pohjamaa, joka oli alueen länsiosassa tiivistä savi-/hiesumaata ja alueen itäosassa kivistä hiekkamoreenia (ks. kuvat 4 ja 5). Pohjamaa oli kauttaaltaan jopa hämmästyttävän puhdasta ottaen huomioon kirkonseudun pitkän asutushistorian. Etenkin hautausmaan kiviaidan länsipuolella olevalla alueella pohjamaan päällä oli niin ohut kerros multaa, että on mahdollista että paikalla on tehty jossain vaiheessa maan kuorintaa. Yhtään talteen otettavaa löytöä ei kaivannoissa havaittu.

Kuva 4. DIGMAV2016009: 5. 1. kuivatusputken kaivanto luoteesta lukien puhtaaseen pohjamaahan asti kaivettuna. Koillisesta. Eetu Sorvali.

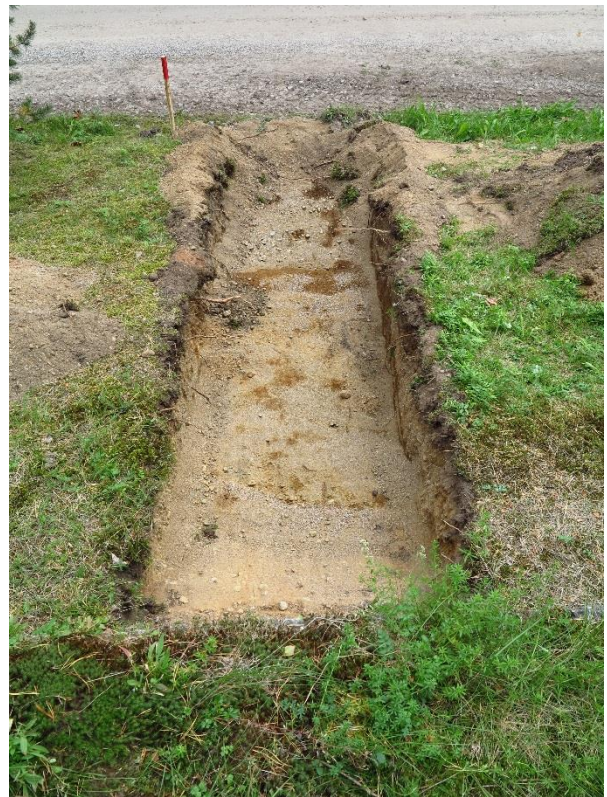
Kuva 5. DIGMAV2016009: 3. Purkuputken kaivanto puhtaaseen pohjamaahan asti kaivettuna Särkängtien ja hautausmaan kiviainan välissä. Lännestä. Eetu Sorvali.
