SALO MUURLA

**Kaivonpyölin ja Lehden kaapelityömaan
arkeologinen valvonta 2015**

Osuuskunta Sigillum / Markus Kivistö

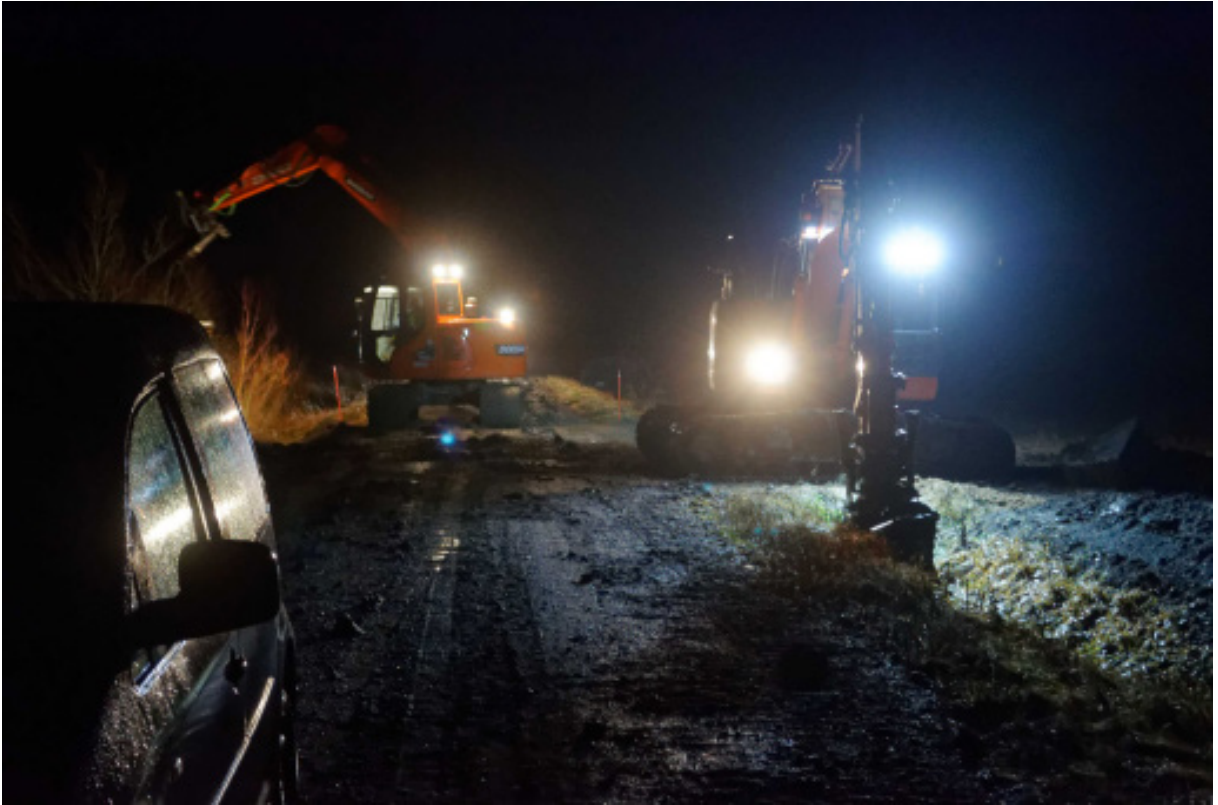
Kuva 1. Linjan 1 (Kaivonpyöli) läntinen alkupää Kaivonpyölintien varressa ennen kaivutöiden aloittamista. Kaapeli oli alunperin tarkoitus asentaa maahan ns. auran avulla, mutta sateen pehmentämän maaperän vuoksi kaivutyö jouduttiin tekemään pääosin kauhalla.

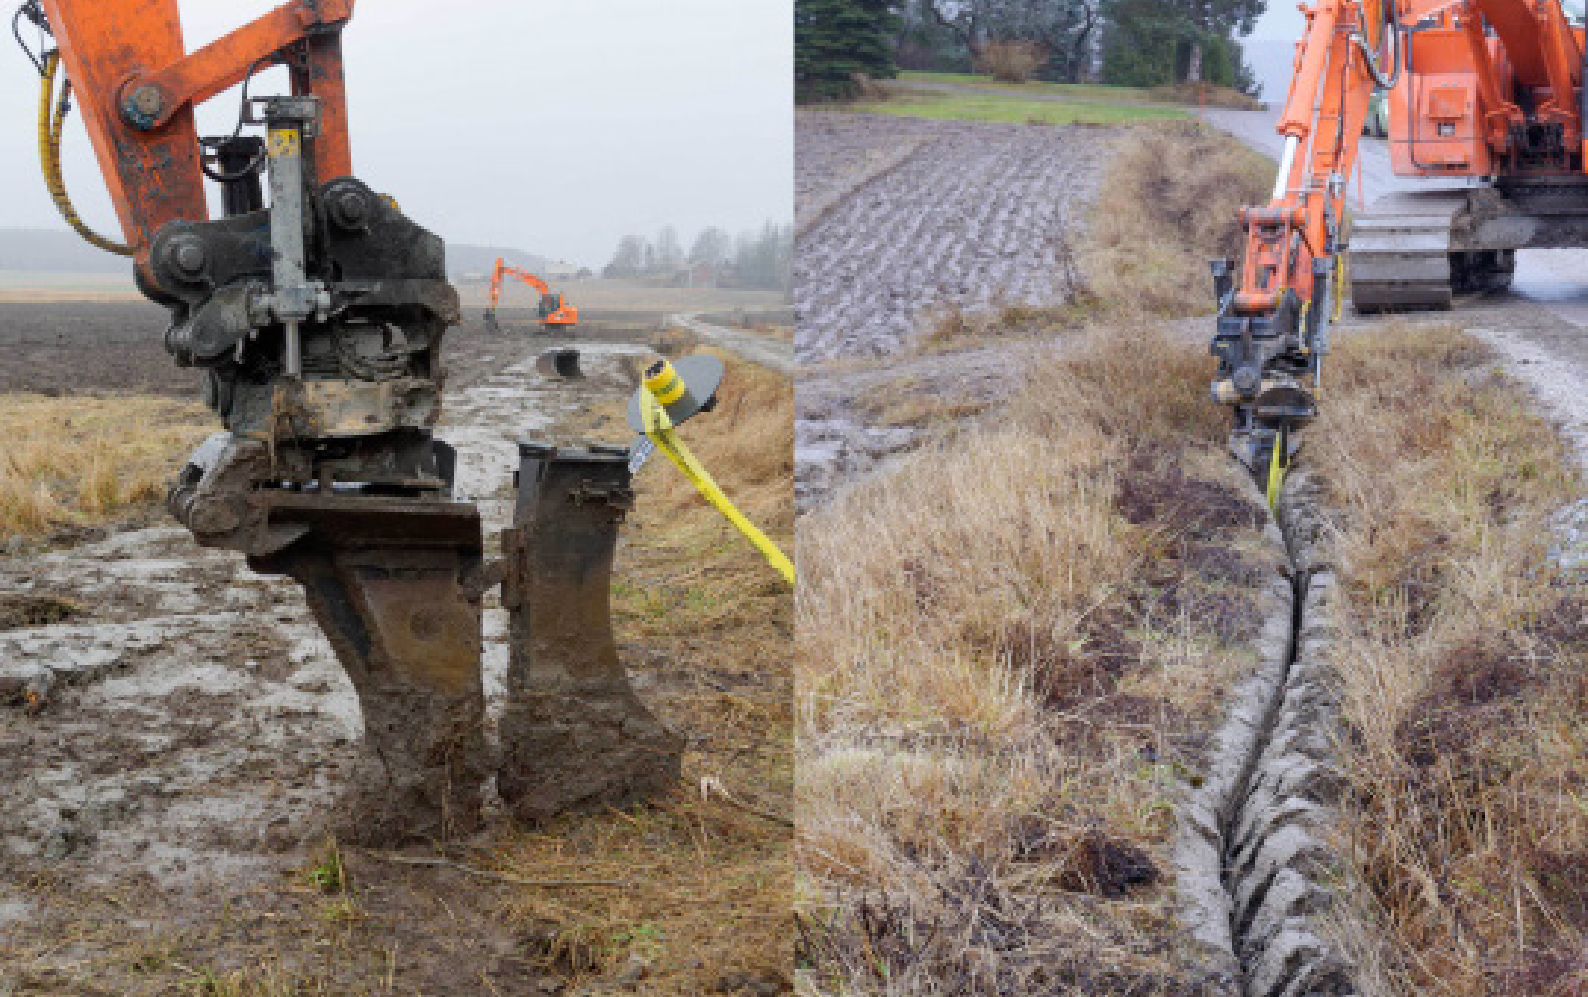
Kuva 2. Kaapelin asennukseen käytettävä aura, oikeanpuoleisessa kuvassa aura tekemässä kaapelivakoa Lehden alueella. Auraa käytettäessä kone tekee vain kapean ja syvän uran maahan, jolloin havaintojen tekeminen on käytännössä mahdotonta. Peltoalueella työkalua ei voitu käyttää märän ja liukkaana savimaaperän vuoksi. Lehden alueelta ei tehty havaintoja muinaisjäännöksestä.

Kaivutyö aloitettiin Kaivonpyölin alueella (Linja 1) aamulla klo 7.00. Alkuperäisen suunnitelman mukaan kaapelin asennus piti tehdä ns. auran avulla, joka kyntää maaperään noin 20 cm leveän ja 1 m syvän vaon ja asentaa kaapelin ja varoitusnauhan maahan vedettäessä. Pitkään jatkuneet sateet olivat kuitenkin pehmentäneet pellon savipohjan niin liukkaaksi, ettei menetelmää voitu käyttää; edes toisen kaivurin vetoapu ei auttanut

asiaa. Sen sijaan linja kaivettiin kapealla kauhalla koko pituudeltaan. Kaivussyvyys oli noin 1 - 1,2 m . Kaivannon linja ja havainnot tallennettiin kannettavalla GPS-laitteella, ja linja muutettiin 3dWin-ohjelmassa vaakageometriseksi mittalinjaksi (tiegeometria).

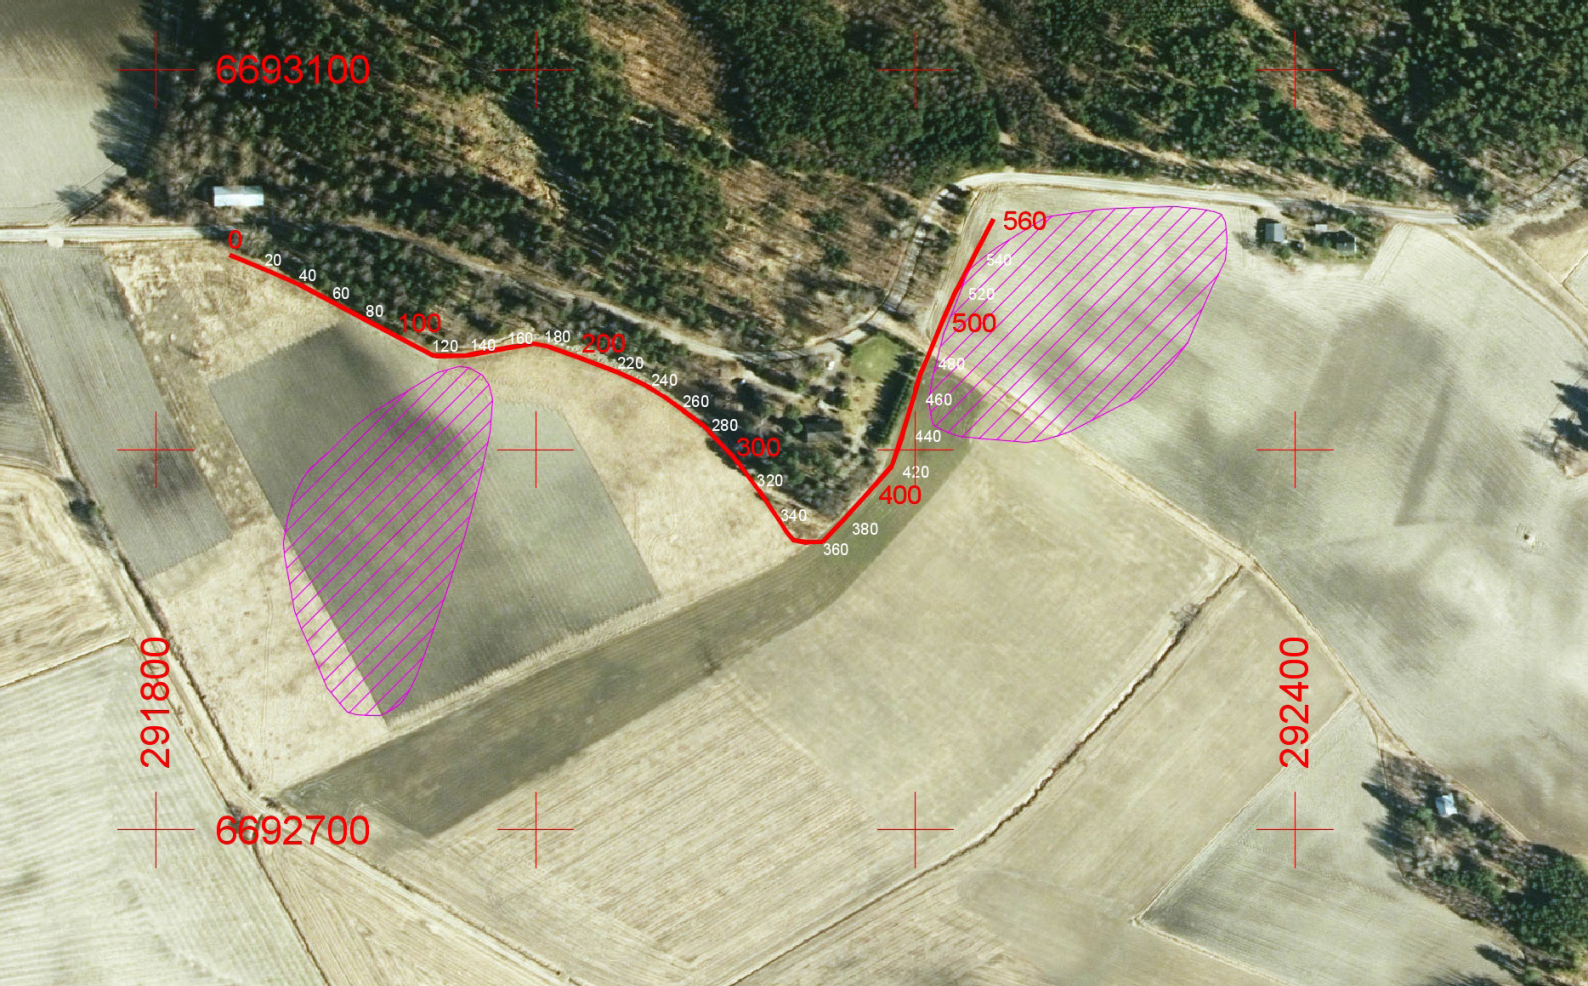
Kuva 3. Kaivonpyölin kaapelikaivannon linja mittalinjana. Peltoalueella taltioitujen iskoslöytöjen perusteella hahmotellut asuinpaikka-alueet on merkitty violetilla rasterilla, Marraskuussa 2015 kaivettu kaapelilinja sivuaa aivan alueiden reunoja, joten alueella saattaa valvonnan tuloksettomuudesta huolimatta olla kivikautinen asuinpaikka. Peltoalueella erottuvat myös vanhemmat peltosarat, tielinja ja pelto-oja. Ortokuva, Maanmittauslaitos. Lisäykset tekijän.

Tauon aikana linjan koillisosassa tehtiin pikainen kävelylenkki jonka tuloksena pellolta löytyi lisää iskoksia. Valvonnan aikana ei kaivannosta tai sen profiileista kuitenkaan havaittu kulttuurikerroksia tai muuta muinaisjäännökseen viittaavaa, vaan koko linjalla sekoittuneen peltokerroksen alla oli pääosin luontainen savi. Ainoastaan linjan loppupäässä eli koillisosassa maaperä muuttui korkeimmilla kohdilla moreenipohjaiseksi. Moreenihuipun kohdalla luontainen maaperä alkoi niin ikään heti peltosaven alapuolelta. Linjan jyrkän mutkan pohjoispuolella, noin paalun 400 kohdalla havaittiin hiekkakerroksia jotka saattavat olla vanhemman tien jäänteitä. Ilmakuvasa Kaivonpyölin peltoalueella erottuu jälkiä vanhemmasta sarkajaosta ja epämääräisenä erottuva linja joka saattaa olla tie. Ylempänä kulkevaa tien linjaa ei tosin valvonnassa havaittu (kuva 3)

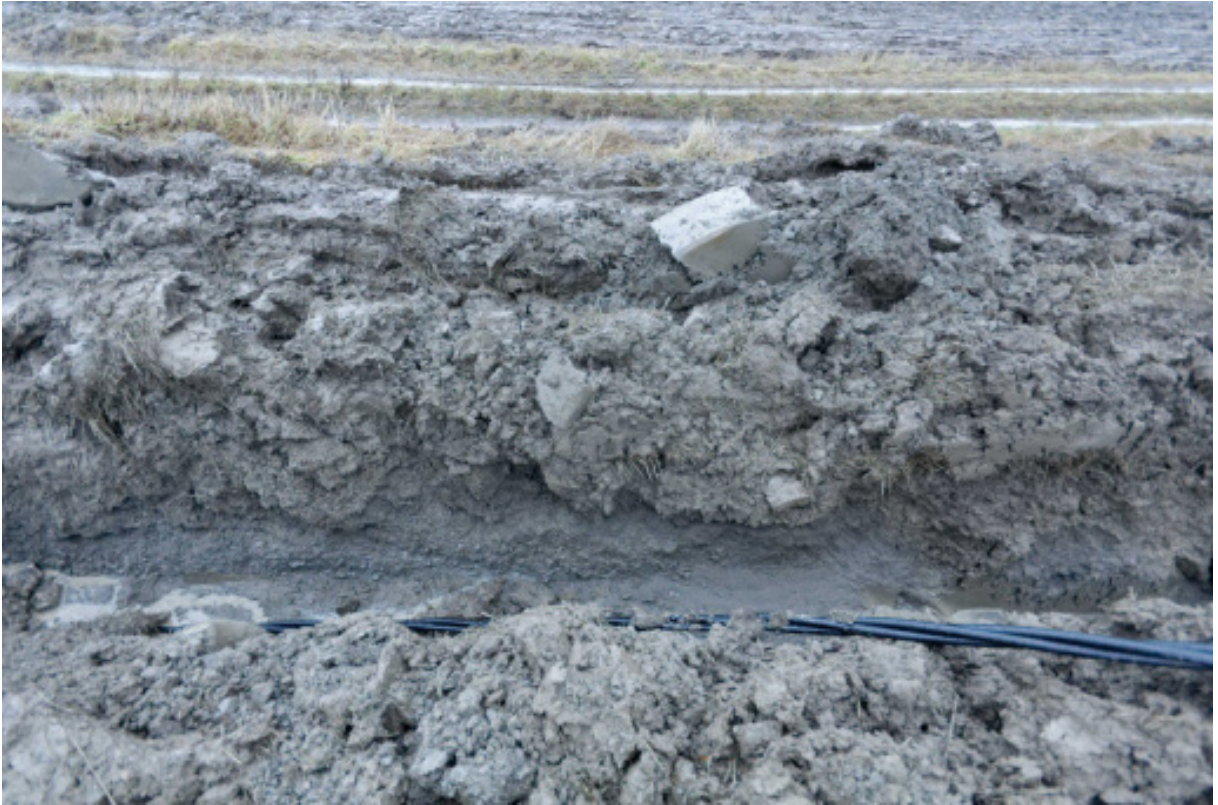
Kuva 4. Kaapelikaivantoa Lehden alueella lähellä Lehden asuinpaikkaan liitetyn oikokirveen löytöpaikkaa. Savisen, noin 30-40 cm syvän viljelykerroksen alla on koskematon pohjasavi.

sinaisen valvonta-alueen länsipuolella havaittiin luontainen moreenikerros. Peltokerroksen paksuus on kaapelilinjan kohdalla noin 30-35 cm, ja sen alla on koko alueella luontainen savikerros (kuva 4). Valvonnan perusteella linjan kohdalla ei ole säilynyttä muinaisjäännöistä.
