Arkeologinen inventointi 2015

Sami Raninen
Pirkanmaan maakuntamuseo
2015

Tampere Lielähti Hiedanranta arkeologinen inventointi 2015

Tutkimuskohde: Hiedanrannan alue Lielahden kaupunginosassa Tampereella

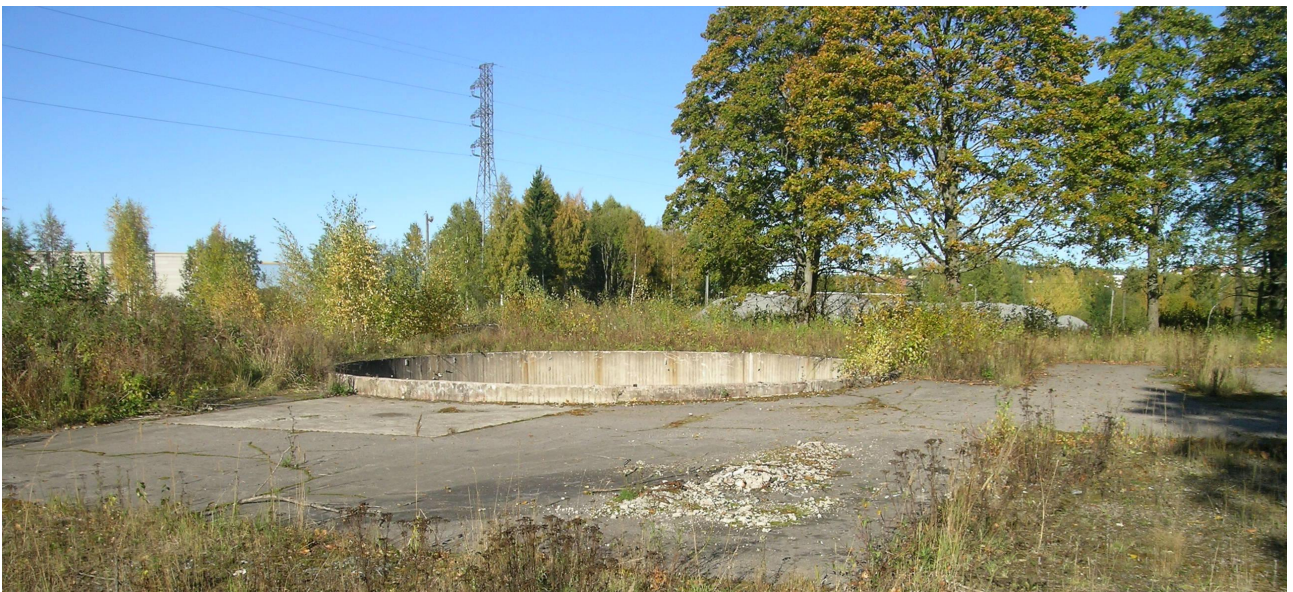
Kuva 5. Asfalttikenttä ja pyöreä betoniallas rusthollin tontin länsiosassa. Kuvattu luoteeseen. KY 167: 5.

Tontin länsiosan edellä mainitut asfalttikenttä ja pyöreä betoniallas (jonka halkaisija on noin 13 m) ovat nuoria rakenteita, joita ei näy vielä vuoden 1966 ilmakuvassa. Sen sijaan välittömästi rusthollin tontin länsipuolella sijaitsevat kaksi pyöreää betoniallasta näkyvät jo vuoden 1946 ilmakuvassa. Näiden altaiden halkaisija on noin 18 metriä ja syvyys lähes kaksi metriä. Niitä ympäröi matala, muutaman kymmenen cm korkuinen betoniseinämä. Ilmakuviissa v. 1946 - 2006 kaikkien kolmen betonialtaan keskellä näkyy halkaisijaltaan noin 6 - 8-metriset pyöreät ja korkeat säiliömäiset rakenteet, jotka Tampereen kaupungin intranet-paikkatietokannan mukaan on purettu v. 2011. Kahden läntisemmän ja vanhemman betonialtaan välissä ja länsipuolella on lisäksi vielä betoniseinäinen kolmikulmainen allas (länsisivultaan noin 12 metriä pitkä). Ilmakuviista päätellen se on pyöreitä altaita nuorempi rakenne. Betonialtaat sijaitsevat tien varressa selvästi erillään varsinaisista tuotantorakennuksista. Tampereen kaupungin intranet-paikkatietokannan mukaan kyse on ollut varastorakenteista. Ne liittyvät ehkä selluloosatehtaan jäteliemen käsittelyyn.

Betonialtaat voidaan nähdä arkeologisoituneina teollisuushistoriallisina kohteina. Altaiden kulttuuriperintöarvoa kuitenkin vähentää nuorehkon iän ohella se, että kyse on nähtävästi varastointi- tai säilytys- eikä tuotantolaitteista. Niihin kohdistuvia suojelutoimenpiteitä ei esitetä.
