INVENTOINTIRAPORTTI

SIPOO KAUNISSAARI

Arkeologinen tarkkuusinventointi sekä
kulttuuriympäristö- ja rakennusperintöselvityksen täydentäminen
2016

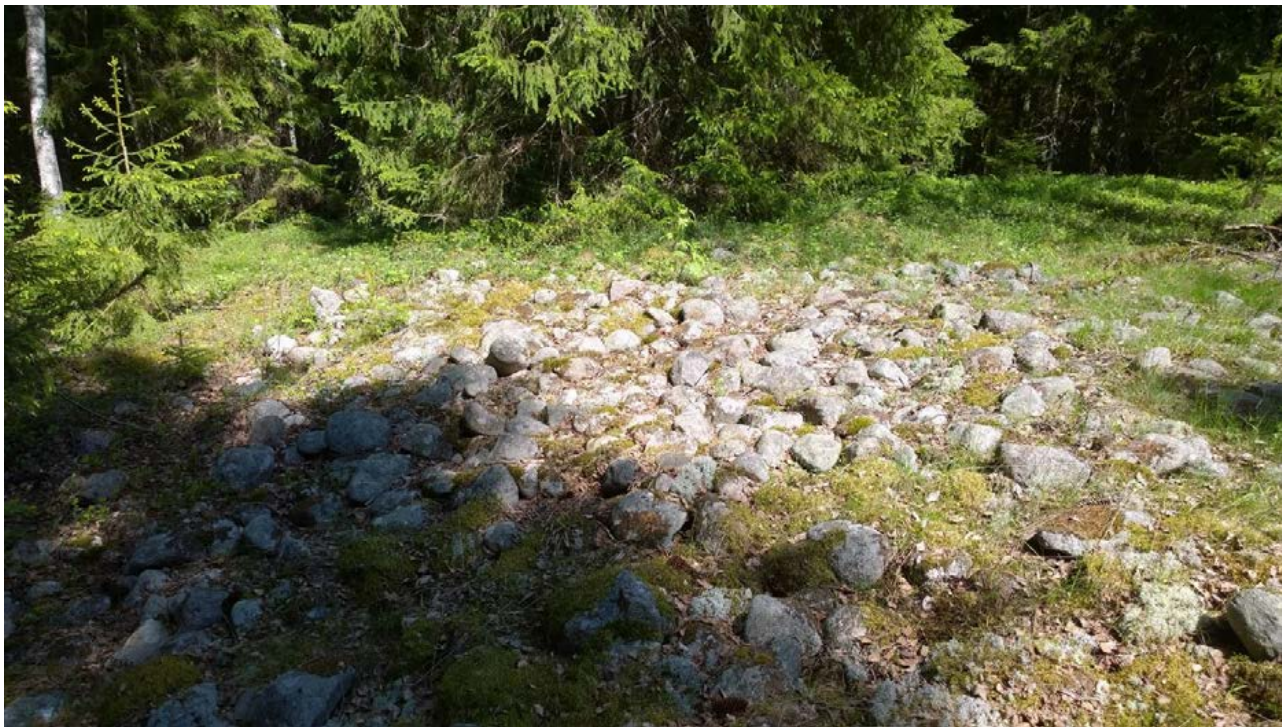
Kuva 3. Kaunissaarelle tyypillistä luontaista kivikkoa esiintyy erityisesti saaren keskiosassa korkeustasolla noin 10–12 m mpy. Osassa kivikoista on eriaikaisen kaivelun merkkejä. Kuva: Satu Koivisto/ARKE (AKDG4811:11).

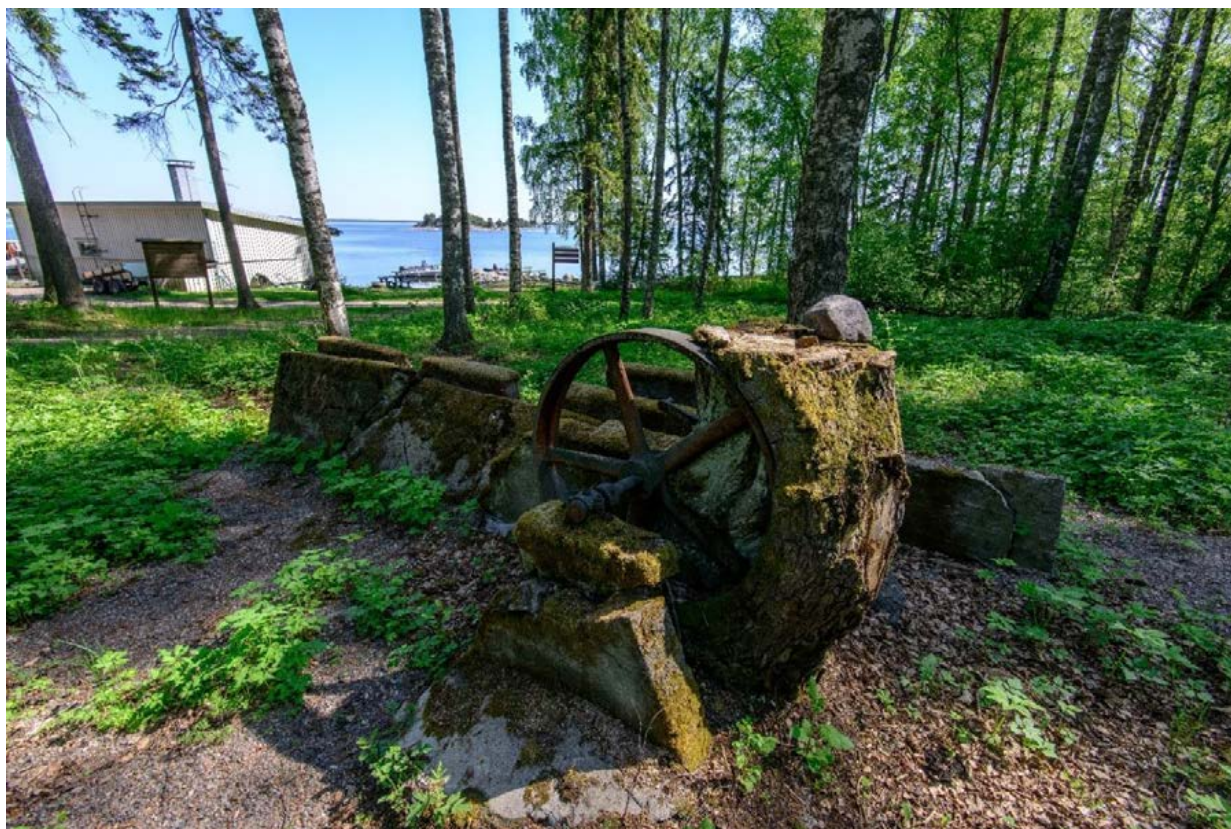
Kuva 7. Erheellisesti 1700-luvun sahan jäännökseksi oletettu rakenne lähellä saaren päälaituria. Betonirakenteisena se lienee peräisin aikaisintaan 1800-luvun lopulta. Kuva: Vesa Laulumaa/ARKE (AKDG4811:1).

Ennen vuoden 2016 inventointia saassa oletettiin vielä sijaitsevan loppuvuodesta 1729 rakennetun tuulisahamylyn rakenteita. Saaren työntekijöiden mukaan sahasta ei kuitenkaan ollut enää mitään jäljellä (Jarno Sokka & Petri Pärni). Epätietoisuutta herätti Kaunissaaren, Hanskisten ja Eestiluodon hoito- ja kehittämissuunnitelman (Helsingin kaupungin rakennusvirasto 2015) sivulla 8 oleva kuva Kaunissaarella olevasta rakenteesta, jota kuvaillaan vanhan sahan jäännökseksi. Todellisuudessa kyseinen rakenne sijaitsee lähellä päälaituria saaren koillisosassa ja se on myöhemmältä ajalta (Kuva 7). Betonirakenteita sisältävä pyörivä hihna lienee liittynyt aikaisintaan 1800-luvun lopun toimintaan. Rakenteen funktiosta voi esittää vain arvailuja; mahdollisesti se liittyy sirkkelin pyörittämiseen. Kalastaja Åberg rakennutti saarelle vuokrattavia huviloita 1930-luvulla ja sahatavaraa tarvittiin runsaasti. Pyörän ympärillä on ollut katos tai rakennus, koska sen kulmissa on betonijalustat. Kenties pyörä liittyy huviloiden rakentamiseen.

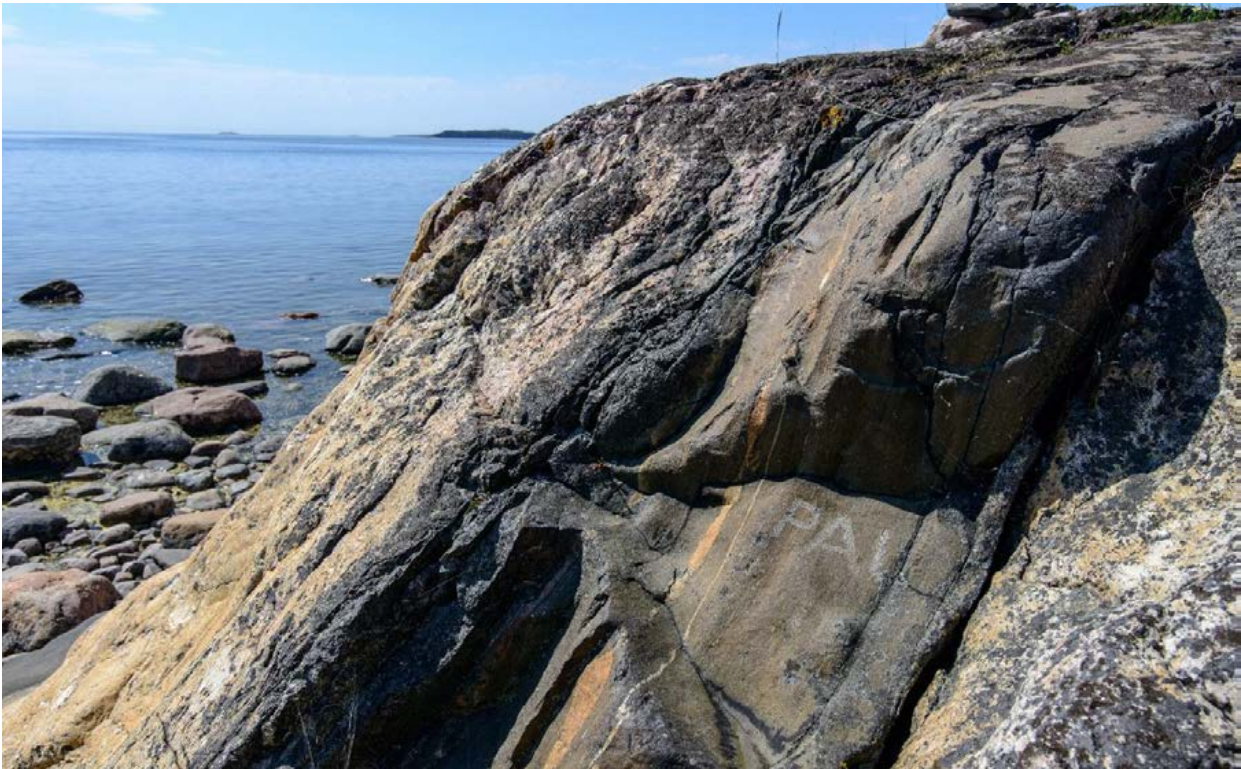
Kuva 10. Kalliokirjoitus PAL tai PAI saaren lounaisreunan silokalliossa. Kirjoitus on todennäköisesti moderni. Kuva: Vesa Laulumaa/ARKE (AKDG4811:16).

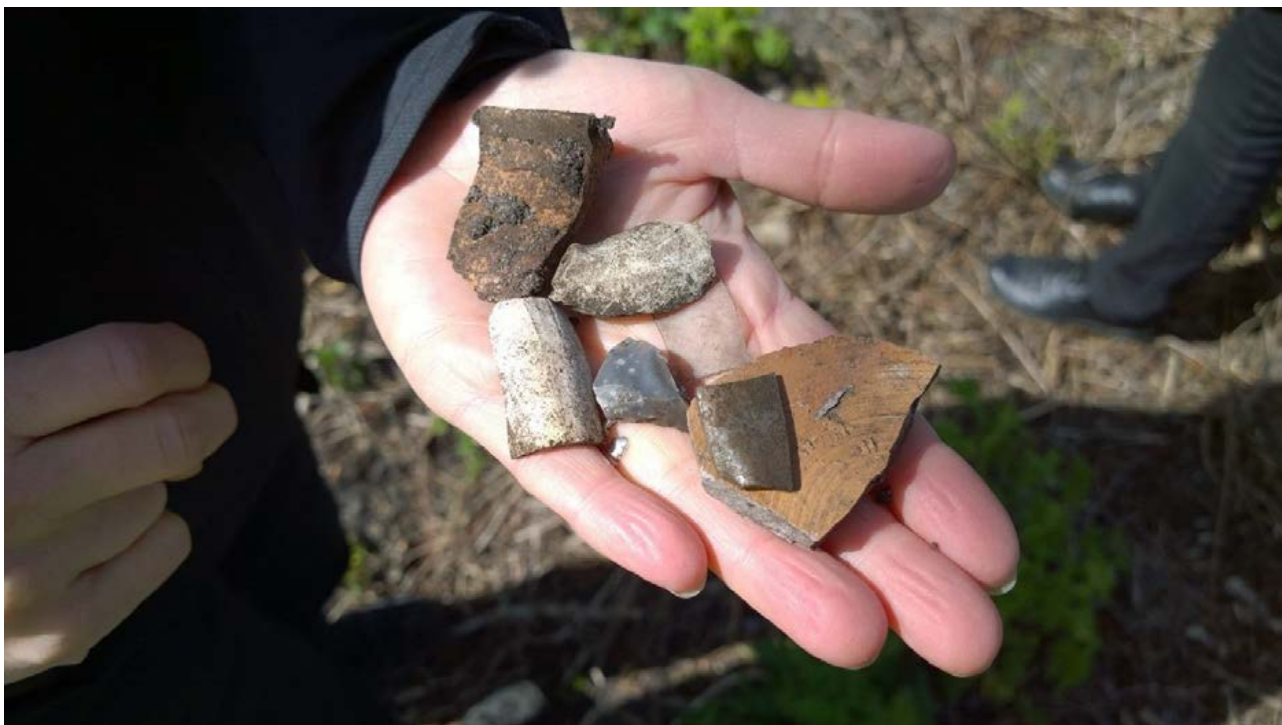
Kuva 12. Löytöjä havaittiin rikkoutuneen maan pinnalta polun varresta ja kumpareelta. Kuvassa punasavikeramiikkaa, liitupiipun katkelmia, piitä ja tasolasia. Sahan rakennusmiehiä houkuteltiin Kaunissaareen 1720-luvulla piipulla ja tupakalla. Kuva: Satu Koivisto/ARKE (AKDG4811:6).

Inventoinnissa tilan päärakennuksen itäpuolelta, kasvillisuuden peittämältä kumpareelta rikkoutuneesta maanpinnasta havaittiin runsaasti vanhempaa löytöaineistoa; tiiltä, palanutta luuta, liitupiippujen katkelmia, punasavikeramiikkaa, fajanssiastioiden kappaleita jne., jotka viittaavat ilmeisesti 1700-luvun asutukseen. Paikalla on myös ympäristöstään hieman kohoava kumpare, jolla saattaa olla vanha uunin pohja. Maaperä kumpareella on hyvin hiili- ja tiilimurskapitoista. Kyseessä lienee 1700-luvun torppaan tai sitä edeltävään tupaan ja/tai ruoka-aittaan liittyviä kerrostumia ja mahdollisia maanalaisia rakenteita. Havainnot sijoittuvat 1790-luvun kartalle merkityn torpan tuntumaan. Havaintoalueen todellinen laajuus on kuitenkin mahdollista selvittää vain arkeologisten kaivausten avulla. Östergårdista etelään johtavan polun varresta tavattiin lisäksi miiluhaudan jäännös. Miiluhautojen ajoittaminen silmämääräisesti on hyvin vaikeaa, mutta koska sellaisia ei tunneta entuudestaan Kaunissaaresta tai sitä ympäröivistä saarista, kohdetta ehdotetaan suojeltavaksi.

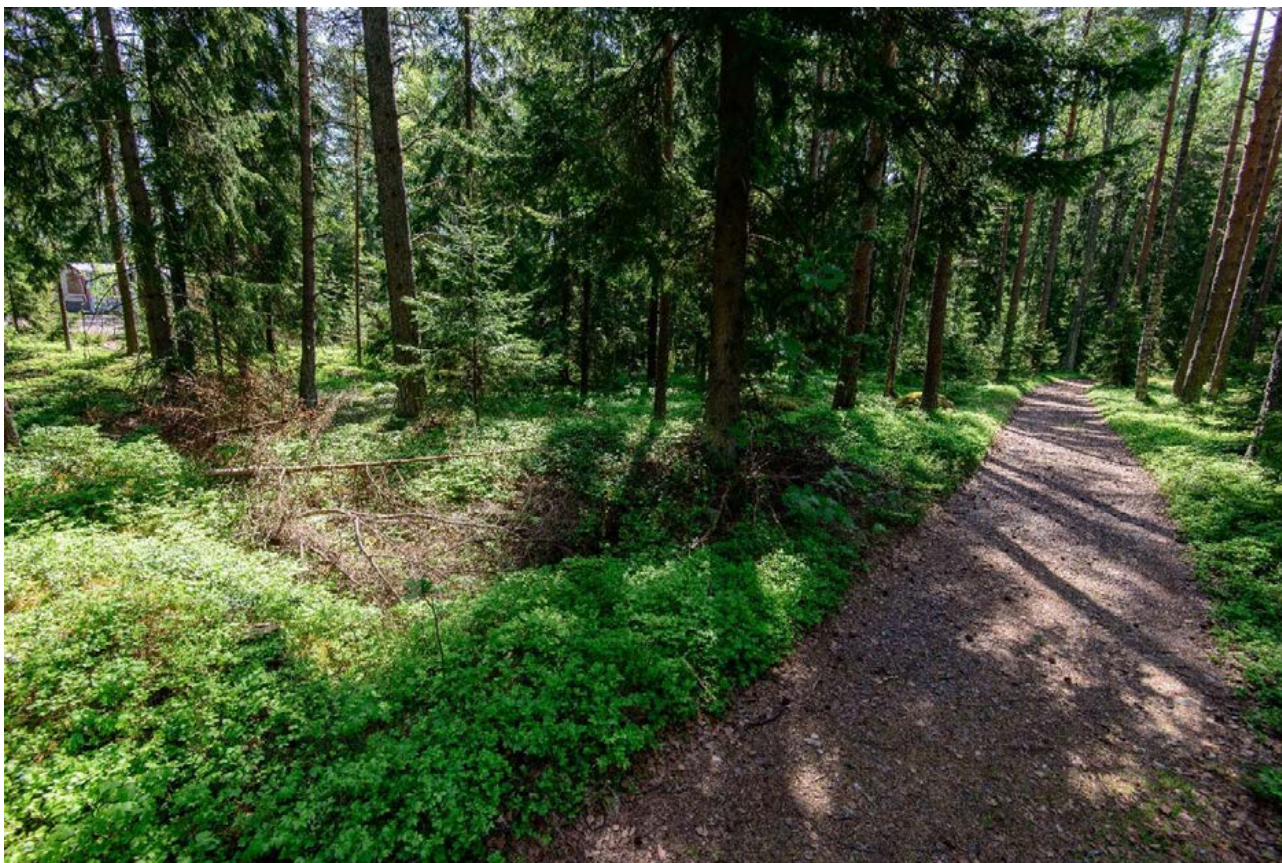
Kuva 13. Miilun jäännös Östergårdista etelään johtavan polun vasemmalla puolella. Kuvattu kaakkoon. Kuva: Vesa Laulumaa/ARKE (AKDG4811:12).

Kohteen nimi:	<u>Sipoo Kaunissaari Östergård miilu</u>
Muinaisjäännösrekisterin tunnus:	1000028674
Muinaisjäännöstyyppi:	työ- ja valmistuspaikat
Muinaisjäännöksen alatyyppe:	hiilimiilut
Ajoitus:	historiallinen
Lajiehdotus:	kiinteä muinaisjäännös (muinaisjäännösrekisterissä tällä hetkellä muu kulttuuriperintökohde)
Koordinaatit (ETRS-TM35FIN):	p= 6671521, i= 408162, z=7 m mpy
Koordinaattiselite:	miilun GPS-koordinaatit (± 5 m)
Inventointihavainnot:	<p>Kohde sijaitsee Sipoon Kaunissaarella, nykyään kahvilana toimivan Östergårdin päärakennuksesta noin 260 m lounaaseen, metsäpolun varressa. Paikalla kasvaa kuusivaltaista sekametsää, aluskasvillisuutena on mustikkaa. Lähellä polun reunaa on halkaisijaltaan noin 3 m laaja kuoppa, jonka syvyys on noin 60 cm (Kuva 13). Paikoin kuopan ympärillä on havaittavissa vallit. Kuopan reunaa kairatessa havaittiin musta hiiltynyt kerros, mikä viittaa hiilimiiluun (Kuva 14). Miilun ajoittaminen on hyvin vaikeaa, mutta todennäköisimmin se on peräisin 1700- tai 1800-luvulta. Miilun jäännöstä ehdotetaan suojelluksi kiinteäksi muinaisjäännökseksi, koska Kaunissaaresta tai sitä ympäröiviltä alueilta ei tunneta vastaavia elinkeinohistoriallisia kohteita.</p>

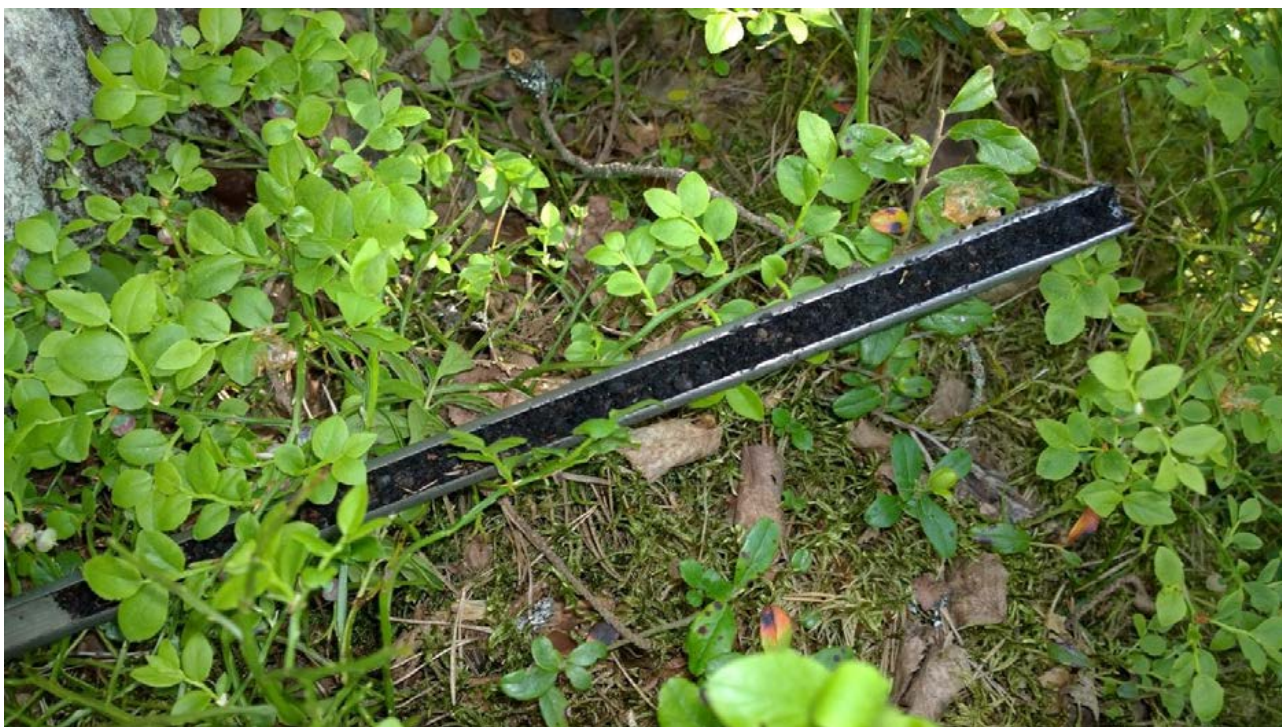
Kuva 14. Miilun reunalta löytyi kairauksessa mustaa, hiiltynyttä kerrostumaa. Kuva: Satu Koivisto/ARKE (AKDG4811:13).

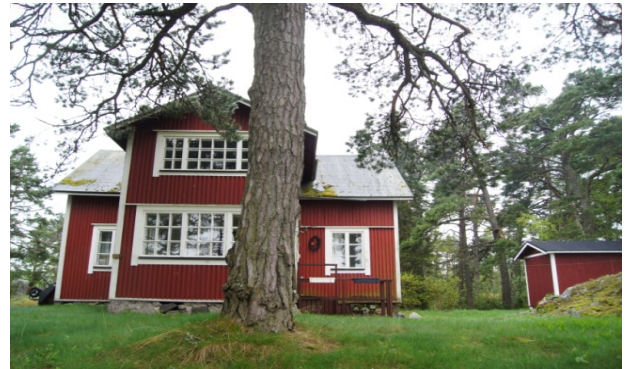
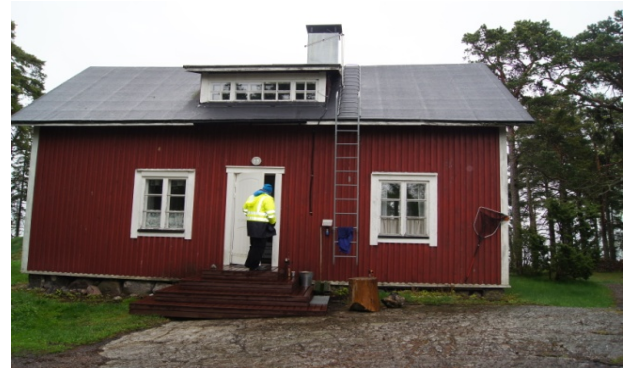
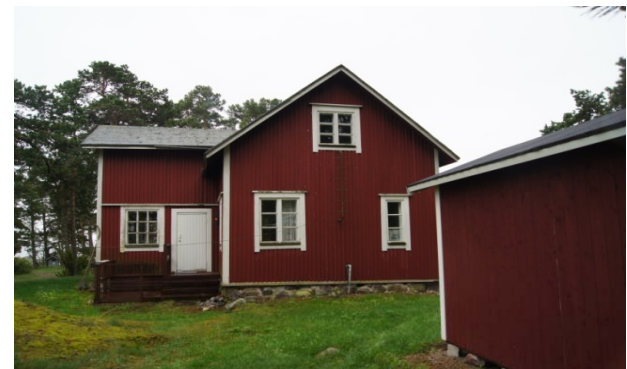
KÄYTTÖNIMI
Isännän talo

YMPÄRISTÖ: Hyvin hoidettu pihapiiri. Useita varistorakennuksia pihapiirissä.

MERKITYS: Hyväkuntoinen. Poikkeava muusta rakennuskannasta.

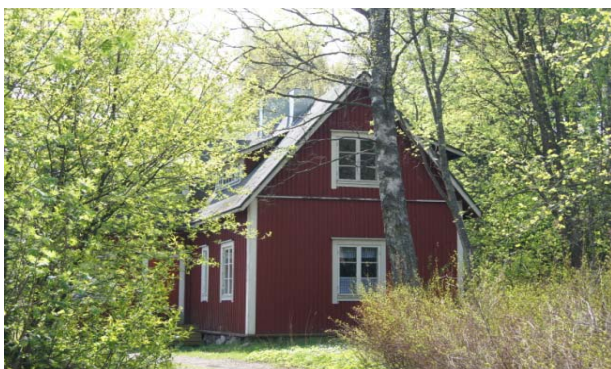
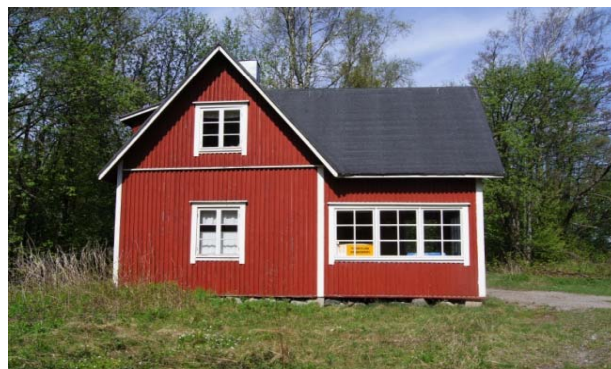
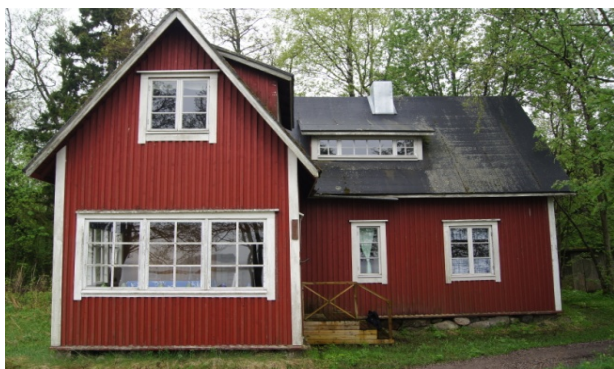
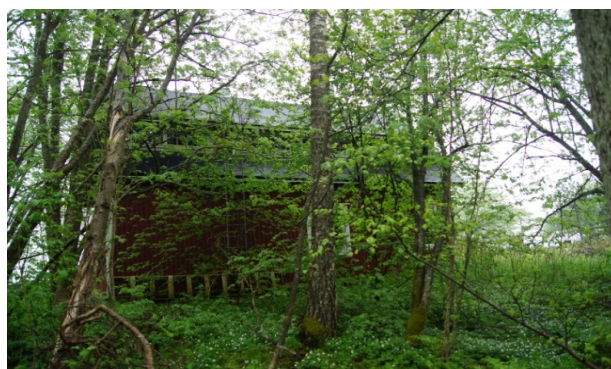
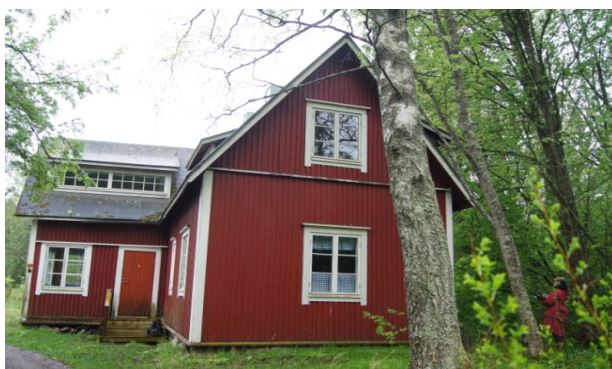
KÄYTTÖNIMI
Yliskylän venekerhon mökki

MERKITYS: Poikkipääty mahdollisesti rakennettu myöhemmin. Jonkin verran oikeava rakennus.

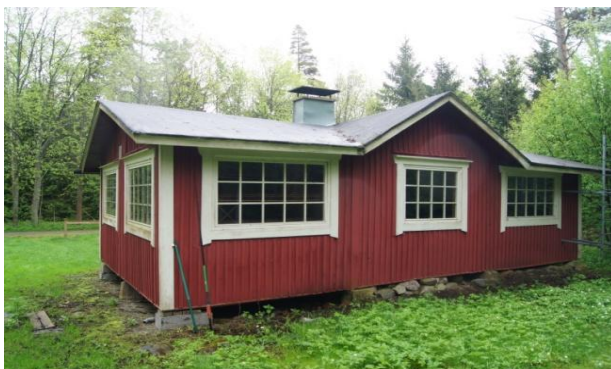
KÄYTTÖNIMI
Taxi-mökki

YMPÄRISTÖ: Kohtuullisesti hoidettu pihapiiri, keittokota, kesäkeittiö pihapiirissä

MERKITYS: Matala, pitkä rakennus.
Mahdollisesti rakennettu vanhan rakennuksen paikalle.
Poikkeava muusta rakennuskannasta.

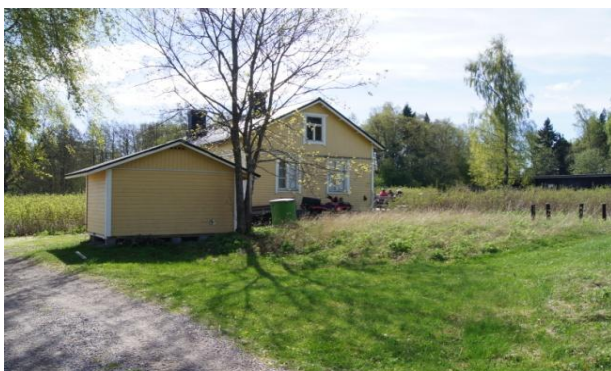
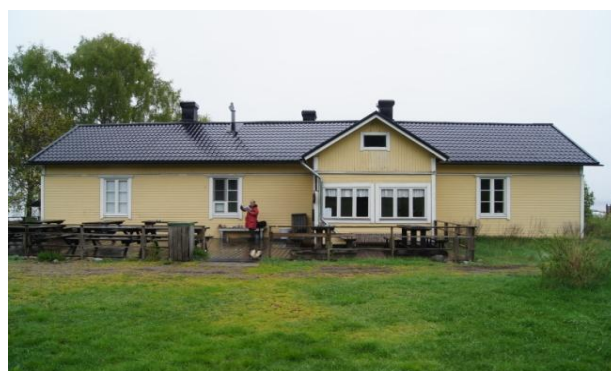
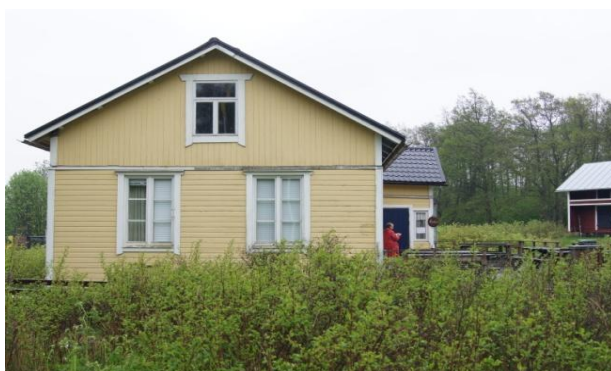
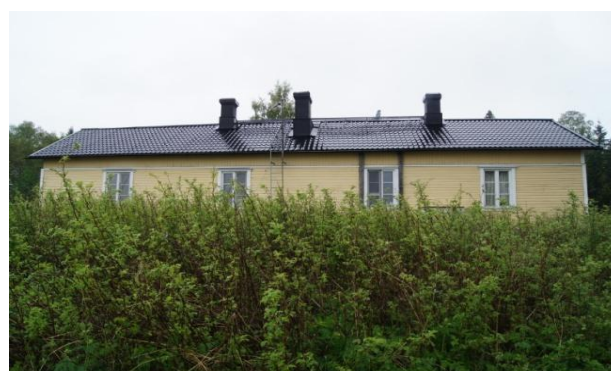
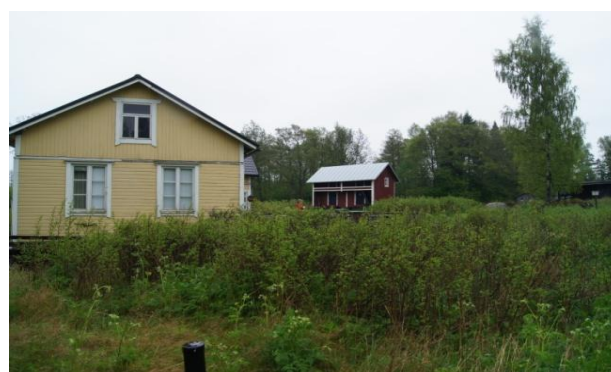
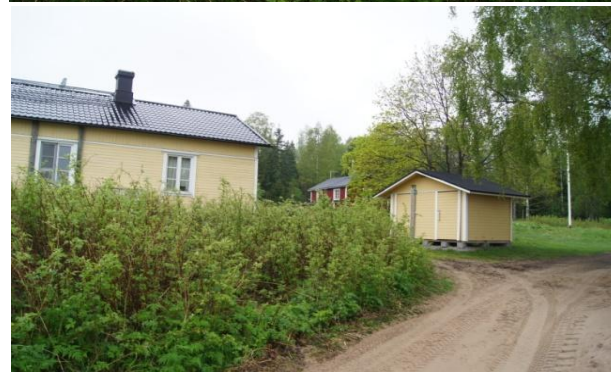
KÄYTTÖNIMI
Ravintola

YMPÄRISTÖ: Osittain hoidettu pihapiiri, pihapiirissä punamullattu luhtiaitta (Ratu 92 723)

MERKITYS: Mahdollisesti muualta siirretty rakennus.
Poikkeava muusta rakennuskannasta
