Lieto

Kukkarkoski I, Kylätalo ja Merola

arkeologinen valvonta

2016

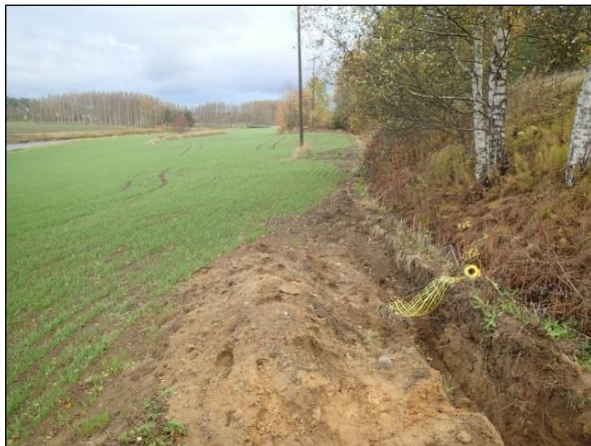
Linja kaivettiin pohjoisesta alkaen. Valvonnan aloituspisteestä (N 6722476 E 251035) pohjoiseen oleva osa kaapelikaivantoa oli kaivettu ja täytetty ennen valvontaa – vähintäänkin joitakin viikkoja aiemmin, koska pellolla tällä kohdalla oli vilja oraalla. Tästä muinaisjäännösrekisterin mukaiselle muinaisjäännösalueelle (sen reunaan) osui noin 70 m pituinen osa.

Vasen kuva: valvonnan aloituspisteestä pohjoiseen oleva alue, jolla kaapelioja oli valvonnan alkaessa jo kaivettu ja täytetty (pellon oikeassa reunassa). Valvonnan aloituskohta on keltaisen huomionauharullan kohdalla. Etelästä. *Oikea kuva:* valvotun linjan pohjoispäätä (maakasad pellon takana). Valvonnan aloituspiste on vasemmanpuoleisimman maakasan ja kahden koivun kohdalla. Kaivinkone on pohjoisemman kevyen liikenteen liittymän kohdalla. Lounaasta.

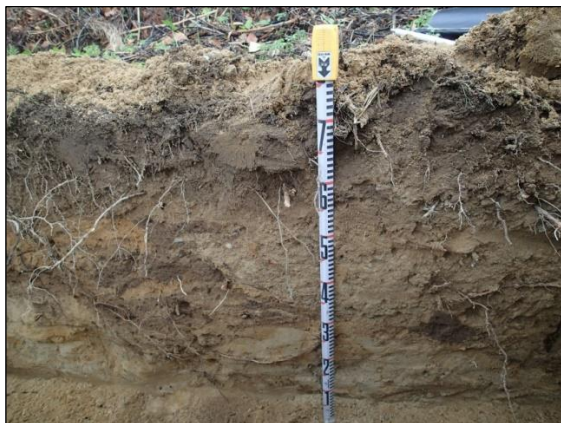
Tällä osalla, kohdassa N 6722462 E 251036 todettiin ojan itäleikkauksessa sekoittuneen maan ilmiö, joka ulottui sekoittuneen pintakerroksen alapuolelle, suurimmillaan 50 cm:n syvyyteen. Se puhdistettiin esille lastalla. Ilmiö muodostui kahdesta osin limittäisestä kuopasta, jotka olivat täyttyneet erivärisellä sekoittuneella hiekalla. Ilmiö oli pienialainen, sillä se ei ulottunut kaivannon läntiseen leikkaukseen. Kyseessä saattaa periaatteessa olla muinaisjäännökseen kuuluva rakenne, mutta todennäköisemmin jokin nuori kaivanto, koska kohta on aivan tien penkan ja pellon ojan reunassa, eikä muinaisjäännökseen viittaavia löytöjä ollut havaittavissa.

Sekoittuneella maalla täyttyneet todennäköisesti resentit kuopat kohdassa (N 6722462 E 251036) (mitan molemmilla puolilla). Mitan numeron 3 syvyydeltä alaspäin maa on puhdasta hiekkaa. Länneestä.

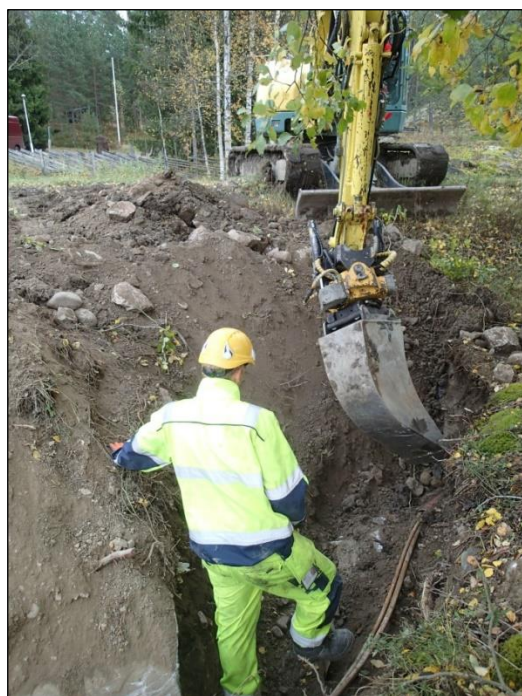
Pohjoisempi valvotulle linjalle osunut kevyen liikenteen liittymä oli kohdassa N 6722432 E 251044. Sen kohdalla maa oli täysin sekoittunutta kivistä täytemaata. Paikalla kulki myös aiempi kaapeli, jonka linjausta uusi kaivanto seurasi.

Vasen kuva: kaapeliojaa avataan pohjoisemman liittymän kohdalla. Kauhan alapuolella näkyy paikalla vanhastaan ollut kaapelia. *Oikea kuva:* valvotun linjan pohjoisin osa pohjoisemmasta tieliittymästä (etualalla) pohjoiseen. Etelästä.

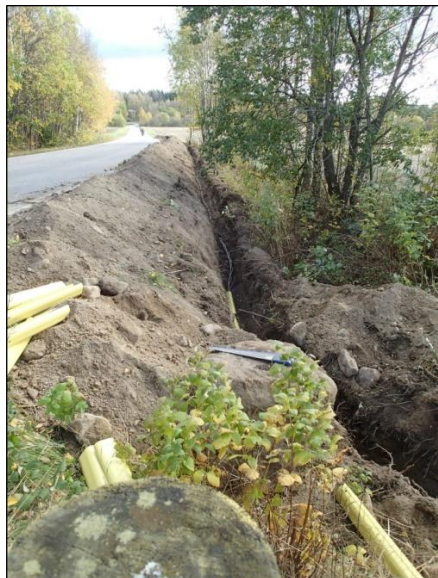
Kohdasta N 6722393 E 251064 etelään pohjustuskerros oli ohuempi, ja kaivannon pohjalla alkoi erottua luontainen puhdas moreeni. Kohdassa N 6722380 E 251067 on toinen (eteläisempi) kevyen liikenteen liittymä. Siitä edelleen etelään kaivannon seinämät ja pohja olivat lähes kokonaan täyttömaata, ennen muuta soraa. Muutamissa pienialaisissa kohdissa erottui alkuperäinen maa, joka oli puhdasta kivistä moreenia. Tälläkin osalla kaivanto sijoittui tien luistaan. Valvonta päättyi etelässä kohtaan N 6722313 E 251119.

Vasen kuva: kaivantoa eteläisemmästä liittymästä etelään. Pohjoisesta. *Oikea kuva:* valvotun linjan eteläpäätä. Kaivinkone on kohdassa, johon valvonta päättyi. Luoteesta.

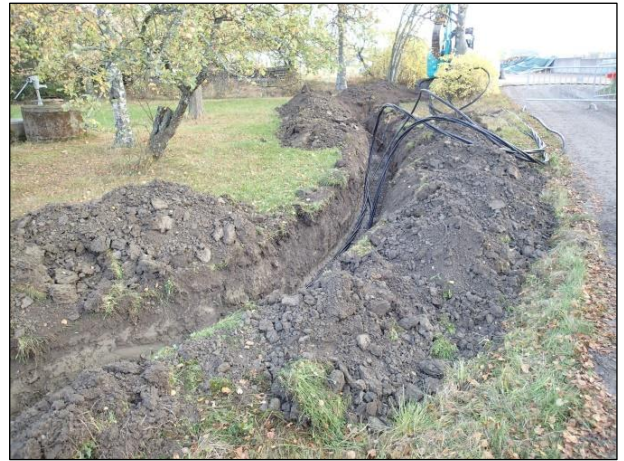
Vasen kuva: valvotun linjan länsipää, jossa kaivanto siirtyi pellolta pihapiiriin ja puutarhaan. Vasemmassa reunassa Kylätalon vanha päärakennus, jonka alta rautakautiset löydöt on tehty, oikealla Anttilan vaaleansininen päärakennus. Länneestä. Oikea kuva: kaivantoa pihapiirissä. Lounaasta.

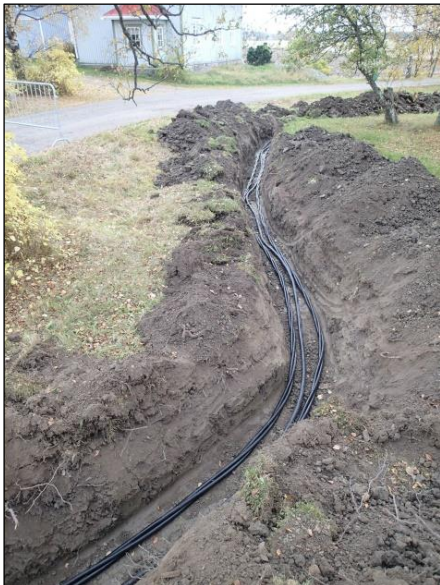
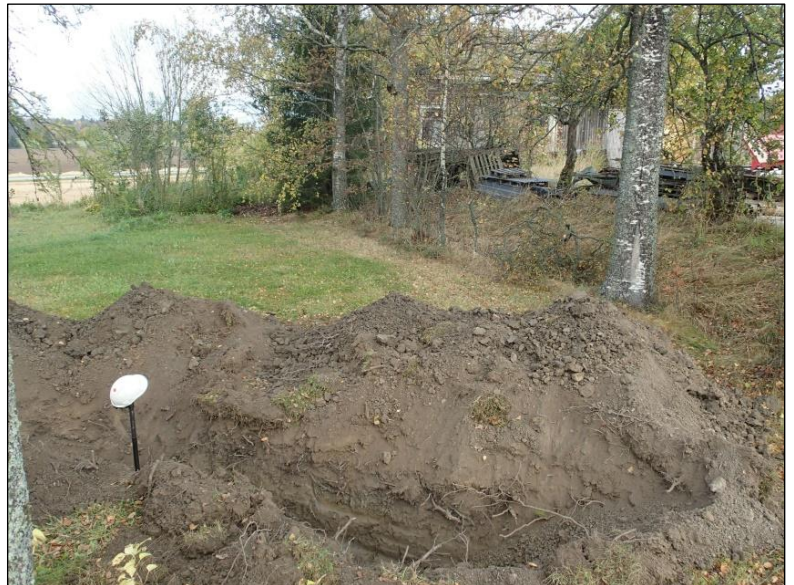
Vasen kuva: kaivantoa pihapiirin korkeimmalla kohdalla. Taustalla Anttilan päärakennus. Koillisesta. Oikea kuva: etualalla kaivannon kohta, joka oli lähimpänä vanhaa Kylätalon päärakennusta eli rautakautisten hautalöytöjen kohtaa. Kylätalon vanha päärakennus taustalla koivujen takana. Kaakosta.

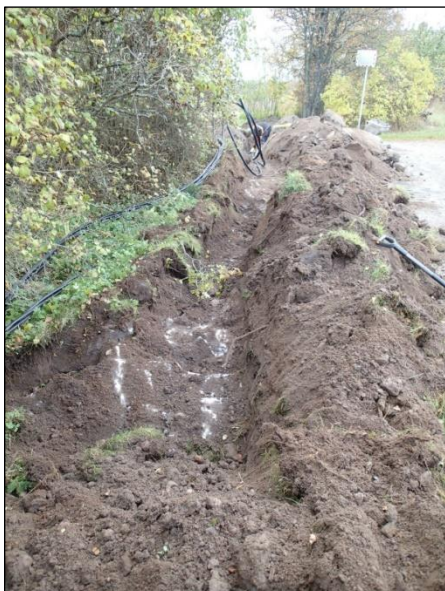
Keskellä pihapiiriä, sen korkeimmalla kohdalla, kaivanto kulki em. tilustien poikki siirtyen sen eteläpuolelle. Tien kohdalla oli heti hiekkapinnan alla 0,5 m paksu täyttömaakerros (sora) ja sen alla paikoin kallio, paikoin puhdas savi. Tien alituksen jälkeen valvottu linja jatkui vielä muutamia metrejä. Tällä kohdalla kallio oli hyvin lähellä pintaa – sen päällä oli osin tien täyttömaata, osin muuten sekoittunutta savensekaista maata.

Tilustien eteläpuolella ollut valvotun linjan itäisin osa, jossa kallio oli aivan lähellä maanpintaa. Tilustie oikealla. Kaakosta.

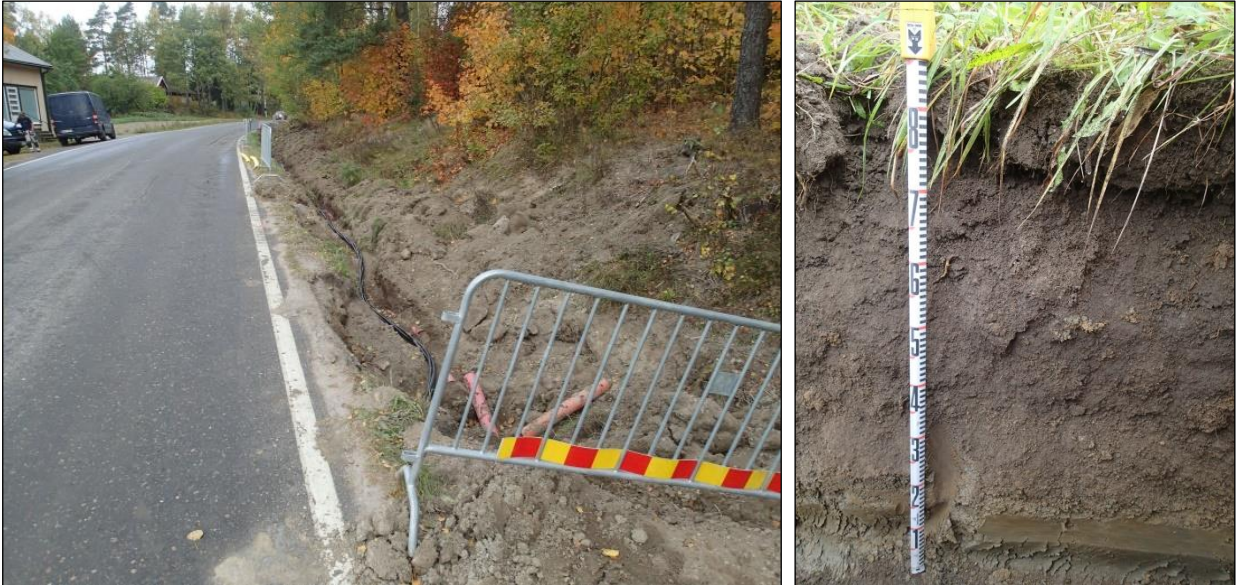
Kohdassa N 6721546 E 251317 – ja siitä kaivettua linjaa noin 10 m molempiin suuntiin – sekoittunut pintakerros oli huomattavan paksu, enimmillään noin 60 cm. Se oli ainekseltaan täysin homogeeninen, eikä löytöjä ollut havaittavissa. Paikalla on jyrkähkö länteen laskeva rinne, ja ilmiö selittyy todennäköisimmin pellon muokkauksella, joka on kuluttanut muokkauskerrosta ylärinteessä ja kuljettanut sen maa-ainesta vähitellen havaintokohtaan.

Valvotun alueen pohjoispuolella on Vintalantien varressa tien länsipuolella pienen pellon kohdalla erillinen pienialainen osa Merolan muinaisjäännöstä. Sillä kohdalla kaapelikaivanto kulki tien itäreunaa. Ao. kohdalla kaivanto oli valvonnan alkaessa jo avattu, mutta se oli edelleen avoinna. Kaivannon leikkaukset ja maakasat tarkastettiin valvonnan yhteydessä silmänvaraisesti. Mitään muinaisjäännökseen viittaavaa ei havaittu. Kohta on kokonaan tai lähes kokonaan aiemmissa kaivannoissa ja maantienojaa tehtäessä sekoittunutta – kallio on hyvin lähellä maanpintaa.

Vasen kuva: Vintalantien itäreunaa seurannut kaivannon osa, joka tarkastettiin silmänvaraisesti kaivutyön jälkeen. Oikea kuva: linjan pohjoisimman osuuden kohdan N 6721546 E 251317 muokkauskerrosta paksuimmillaan.
