**Masku  
Louhisaaren kartanolinna  
puutarhan arkeologinen valvonta 2016**

touko-kesäkuu 2016  
FT Kari Uotila  
Muuritutkimus ky

**Masku**  
**Louhisaaren kartanolinnan puutarha**  
**Arkeologinen valvonta 2016**

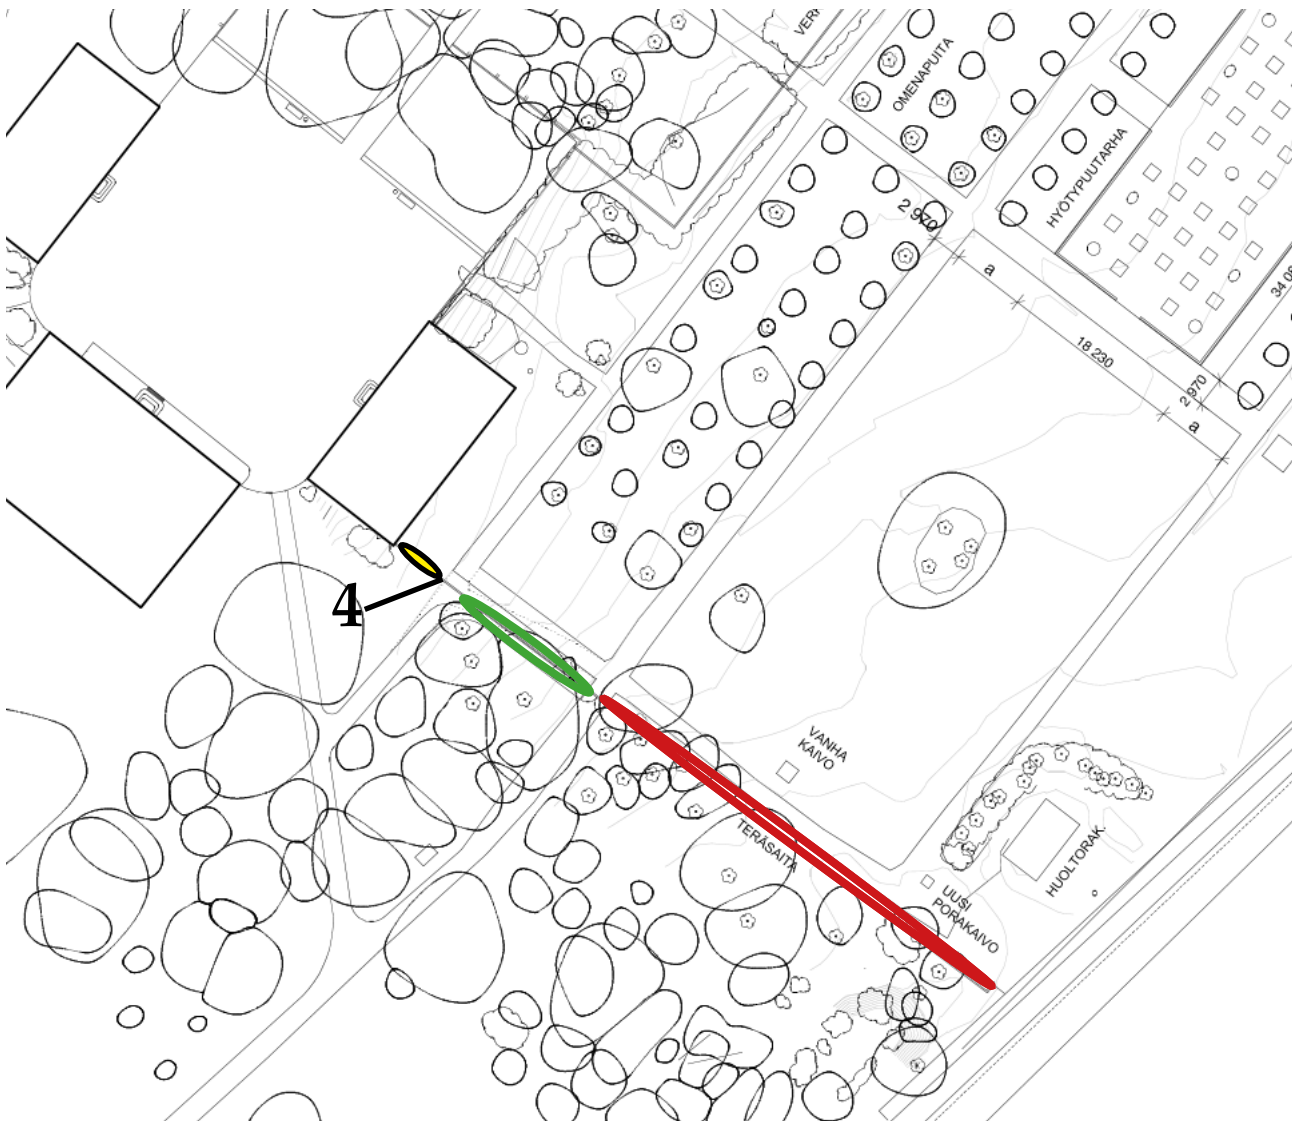
Puutarhan/puiston multamaakerros, alla savimaa 15-50 cm:n syvyydellä.
-

Pintanurmen alla puiston multamaakerros n. 50-60 cm:n syvyyteen. Paikoin sekoittunut savimaa 60-70 cm:n syvyydellä.
-

Sekoittuneet multamaa- ja laastitäyttökerrokset havaintosyvyyteen (60-70 cm) saakka.

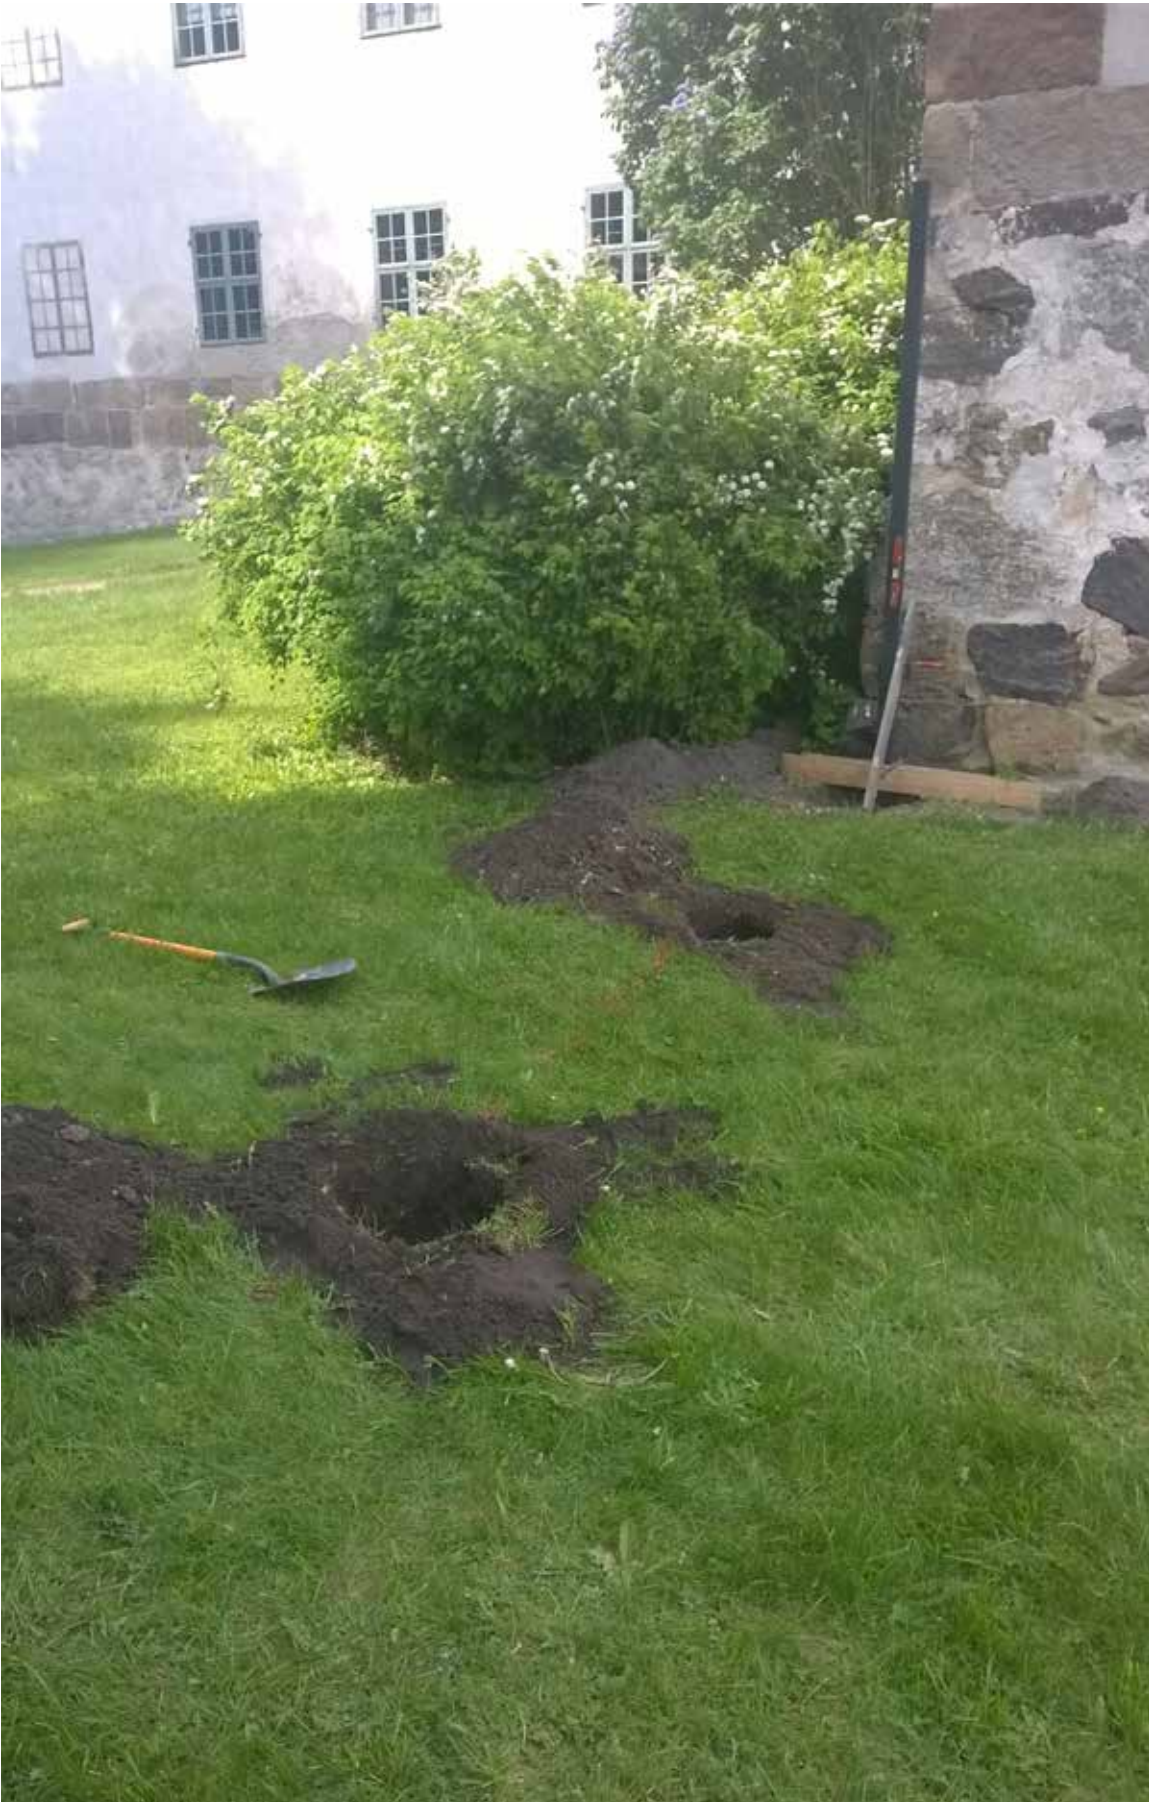
Kuva MuTu116010:1. Itäisen siipirakennuksen eteläkulman edustan kolme paalukuoppaa. SE. KU. Toukokuu 2016.

Lähellä itäistä siipirakennusta paalukuopissa oli multamaa- ja laastisekoitekerroksia. Osa kerroksista jäi myös paalujen kaivussyvyyden alapuolelle. Siipirakennuksen edustan maa-aines poikkesi selvästi muusta puutarhasta, mutta sielläkin kerrokset olivat sekoittuneet.

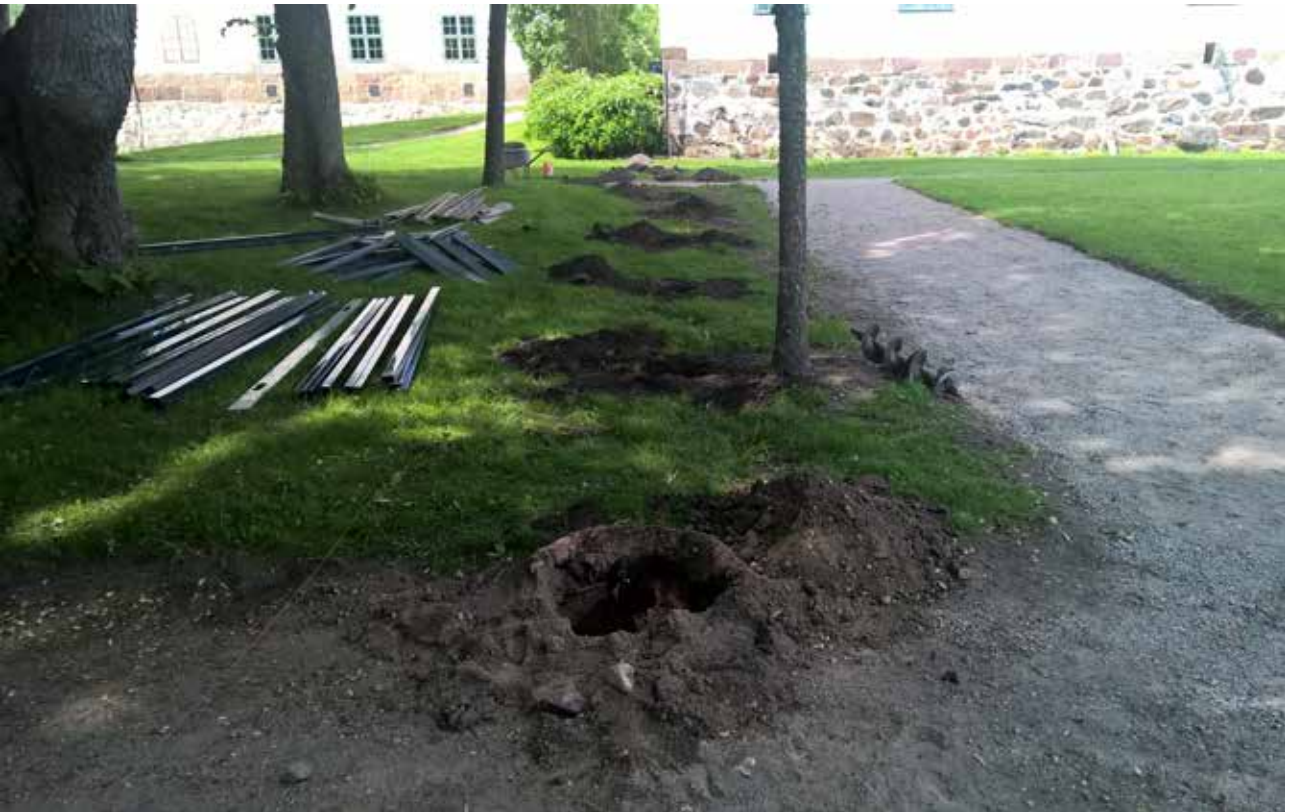
Kuva MuTu116010:2. Lounaisen riista-aidan perustuskuopat. S. KU. Toukokuu 2016.

Puutarhan ympärille tehtiin vuonna 2016 riista-aita. Arkeologiselta kannalta merkittävin oli lounainen osa. Sen aitaloppien paikat tutkittiin joko etukäteen koetutkimuksin tai valvottiin rakentamisvaiheessa. Tolppien perustukset ulottuivat maan pinnan alle n. 60-70 cm.

Kaakkoisessa osassa aluetta ne ulottuivat luontaiseen savimaahan asti, joka oli 50-60 cm:n syvyydellä. Keskiosassa paalukuopissa oli lähinnä puutarhaan liittyvää sekoittunutta multamaa - ja savikerrosta n. 60-70 cm:n syvyyteen.

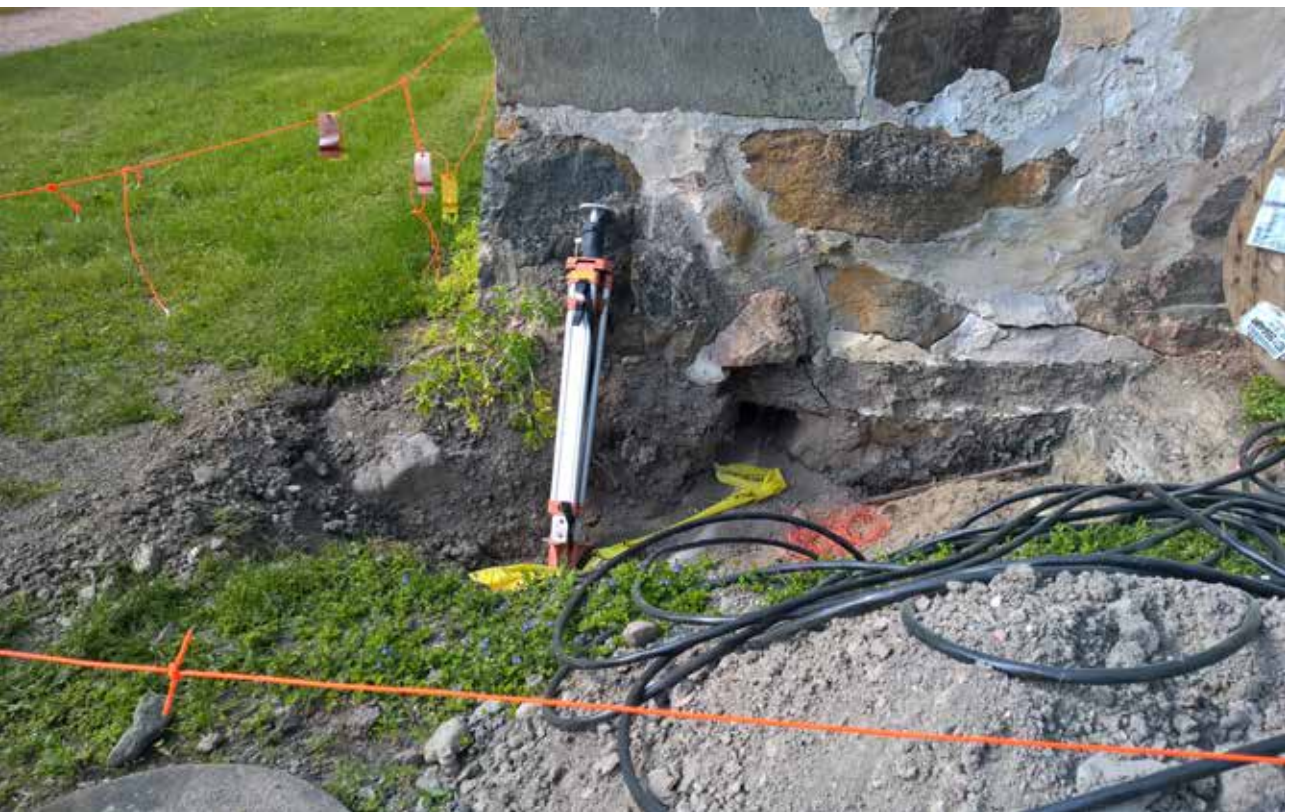
Kuva MuTu116010:3. Itäisen siipirakennuksen perustuksen kulmarakenne. Rakenteen alaosa katekivellinen aukko, jonka kautta putkiviennit on toteutettu. E. KU. Toukokuu 2016.

Siipirakennuksen kellarikerroksessa on sähkökeskus keskimmaisessä kellarissa. Sieltä vietiin kaivon vesipumppua varten sähkölinja aikaisempia läpivientejä hyödyntäen ovi-aukon oikeasta pielestä koilliseen kellarin. Sieltä linja johdettiin ulos aikaisempaa aukkoa hyödyntäen.
