KANGASALA HAVISEVA
MAAKAAPELIKAIVANNON ARKEOLOGINEN
VALVONTA 2015

KANGASALA HAVISEVA, ARKEOLOGINEN VALVONTA 2015

MAAKAAPELILINJAN ARKEOLOGINEN VALVONTA 2015

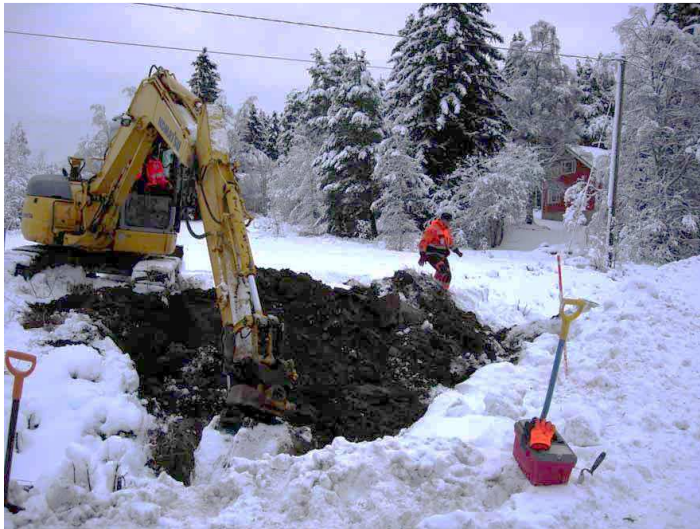
ETRS-TM35FIN-tasokoordinaattien P: 6826795, I: 345453 osoittamassa kohdassa, Siitaman tien (historiallinen Kangasala – Unkila – tielinja) pohjoispuolella, tien vieressä, ojan penkassa oli nähtävissä neljä halkaisijaltaan 0,7 m olevaa liuskekiveä sekä näiden lisäksi joitakin pienempiä liuskekiviä. Maannos löytöpaikalla oli sekoittunutta savensekaista soraa. Muutamissa liuskekivistä oli havaittavissa niihin tarttunutta palanutta savea tai tiiltä. Kivet ovat todennäköisesti olleet osa jonkinlaista rakennetta ja joutuneet nykyiselle sijaintipaikalleen Siitamantien pohjoista penkkaa tehtäessä, täyttömaan mukana. Maannos kivien löytöpaikan pohjoispuolella oli sekoittunutta ja sisälsi tiiliä:

Kuva 7. Kohta Siitamantien pohjoispuolella tienpenkassa, josta liuskekivet löytyivät. Kuvattu lounaasta. (Kuva: Kangasala Haviseva 2015:5)

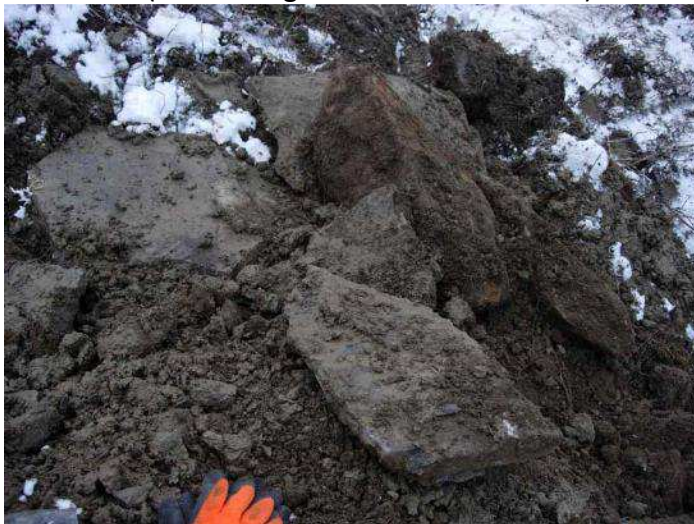
Kuva 8. Suurehkoja liuskekiviä mullansekaisen soran, täyttömaan, seassa. (Kuva: Kangasala Haviseva 2015:6)

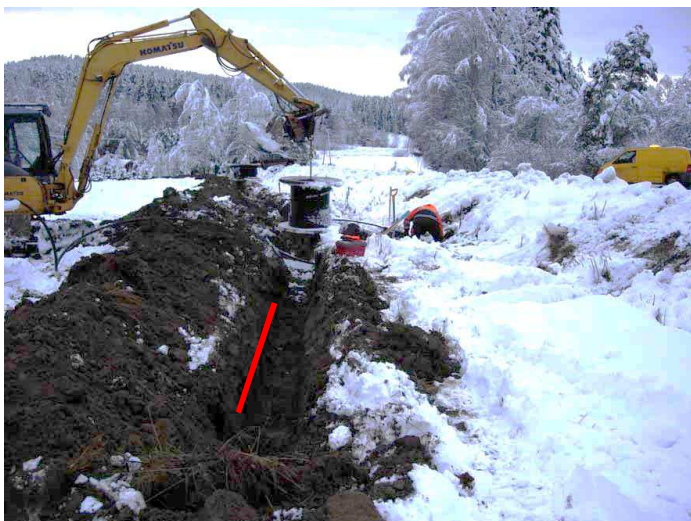
ETRS-TM35FIN-tasokoordinaattien P: 6826798, I: 345478 osoittamassa kohdassa oli kolmen metrin pituisella matkalla, kolmessa kohtaa kaapelikaivannon eteläprofiilissa, 70 – 80 cm syvyydessä havaittavissa tummanruskeaa savea, jonka seassa oli nokea, hiiltä ja paikoin palaneita kiviä. Sporadisesti esiintyvä maannos oli löydötön. Sen ikää ei näin ollen voida kuin arvailla, mutta on mahdollista, että maannos liittyy Havisevan kylätontin maankäytön vanhimpiin vaiheisiin. Maannos keskimmaisessä kulttuurimaannoksen esiintymiskohdassa oli seuraavanlainen:

Kuva 10. Kuvaan merkitty punaisella viivalla kohta, jossa kolmessa kohtaa tummanruskean saven maannos esiintyi. Kuvattu koillisesta. (Kuva: Kangasala Haviseva 2015:11)

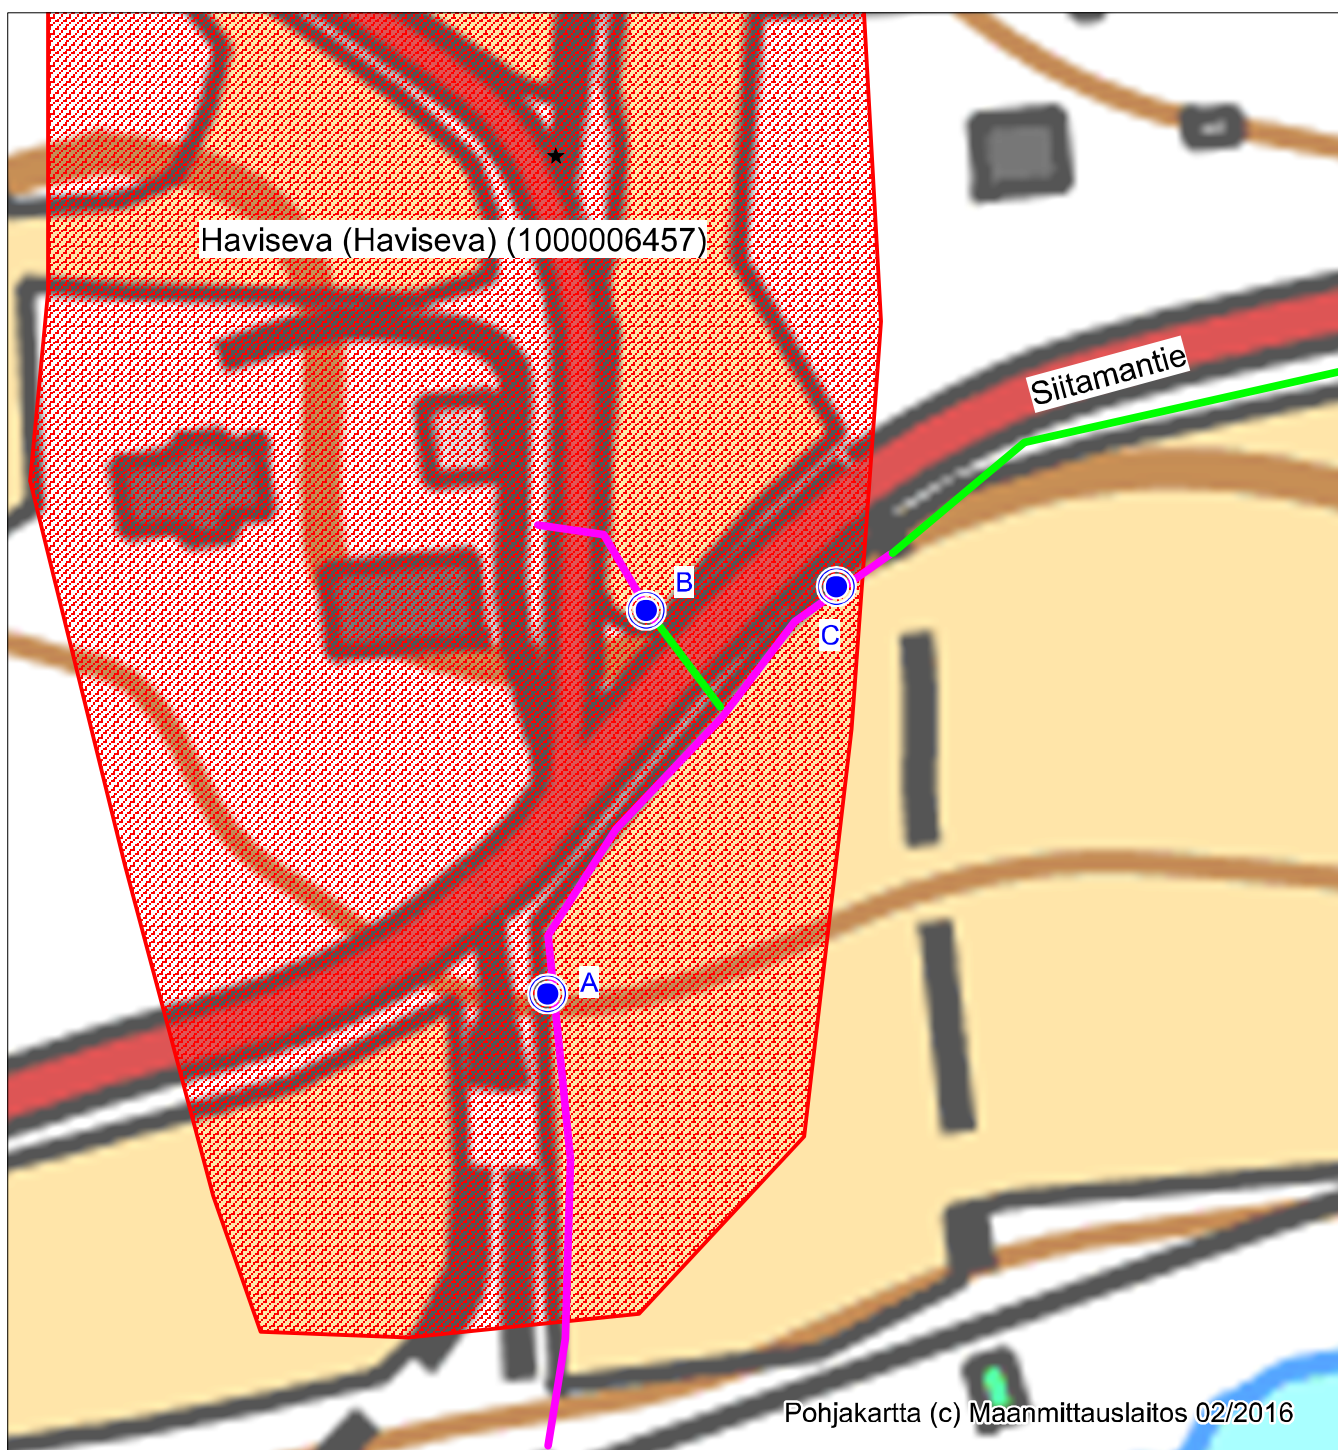
Kartta 2. Havaintokohtien A - C sijainti.

havaintokohtat A - C
