TUTKIMUSRAPORTTI

MYNÄMÄKI

Myllymäki

Maakaapelireitin kaivutyön arkeologinen valvonta

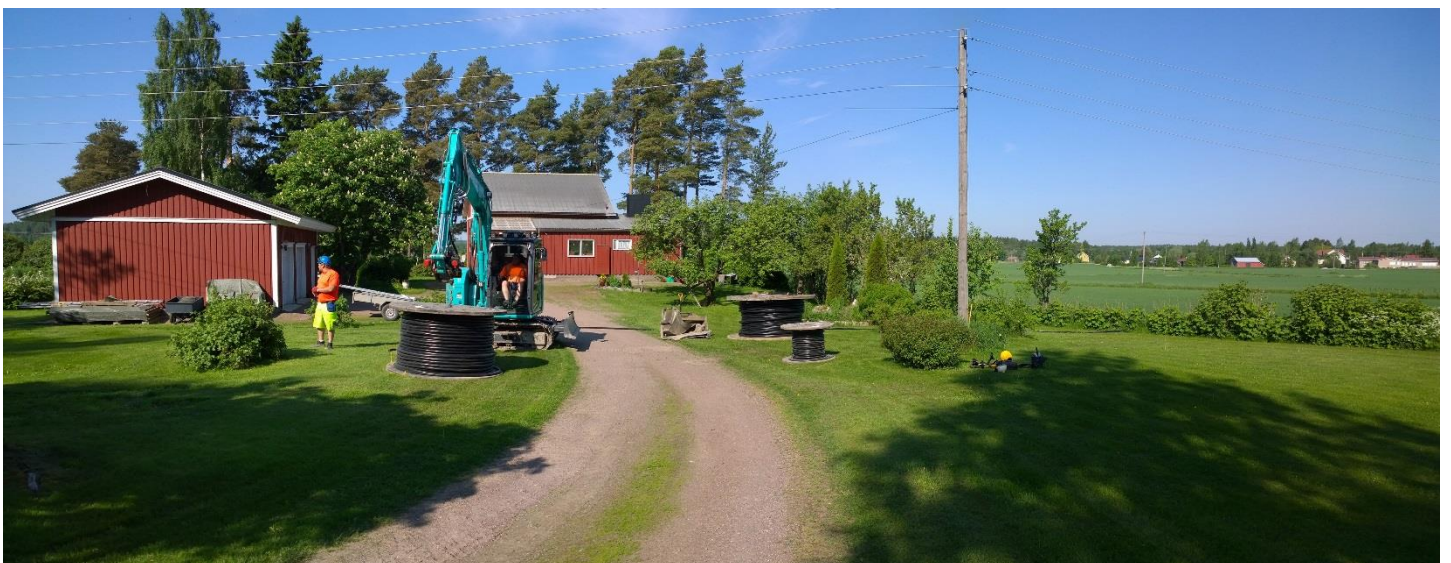
Kuva 1. Kaapeliojan kaivutyön valmistelua Valaskalliontien varressa olevalla omakotitalotontilla, Myllymäen muinaisjäännöksen luoteispuolella. Kuvattu länteen. Kuva: Satu Koivisto/ARKE (AKDG 5109:1).

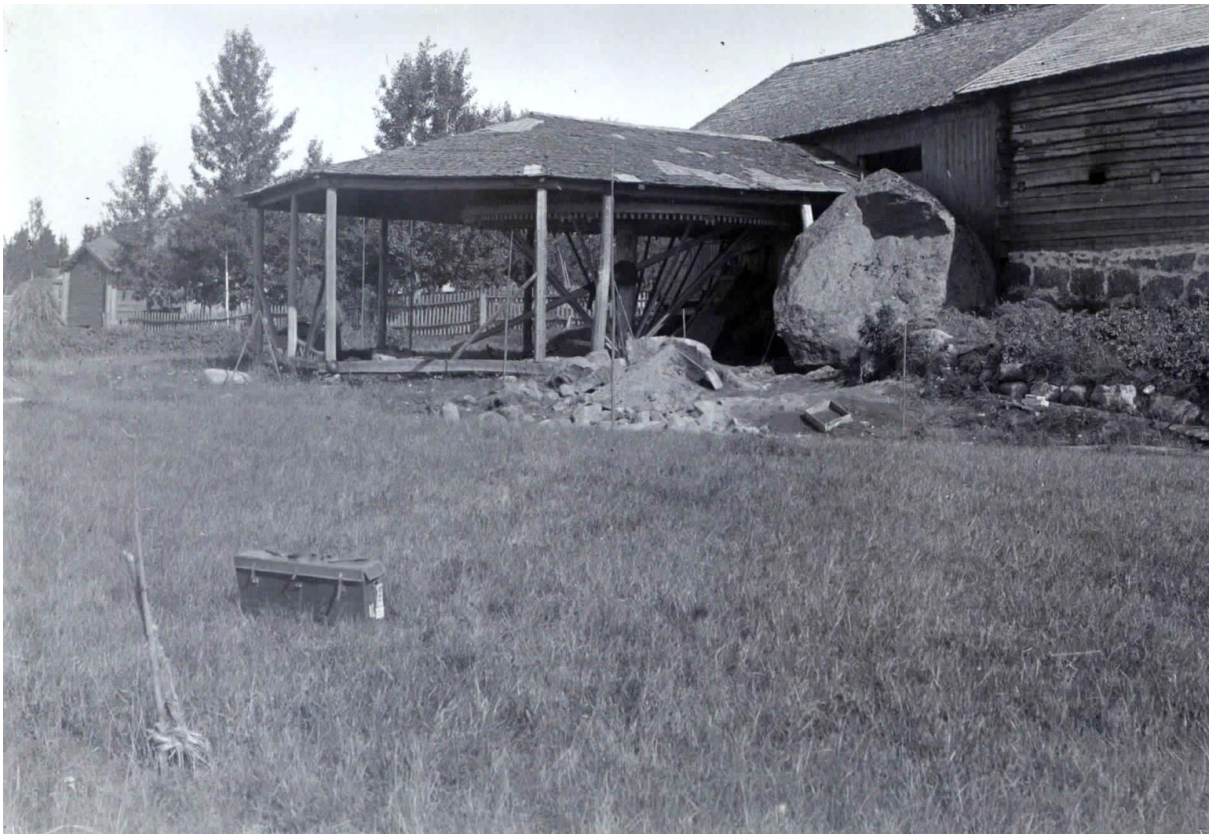
Kuva 3. Myllymäellä sijainnut Paavolan tilan riihi Alfred Hackmanin kuvaamana vuonna 1909. Riihen länsipuolella sijainneen kate-
tun hevoskierron edessä on silmäkivellinen röykkiömäinen rakenne, mistä esineet oli kerätty talteen isännän kaivutyössä. Riihen
seinustaa myöten etelään jatkui kivillä reunustettu perunamaa. Kuva: A. Hackman (f. 107429)/Museovirasto.

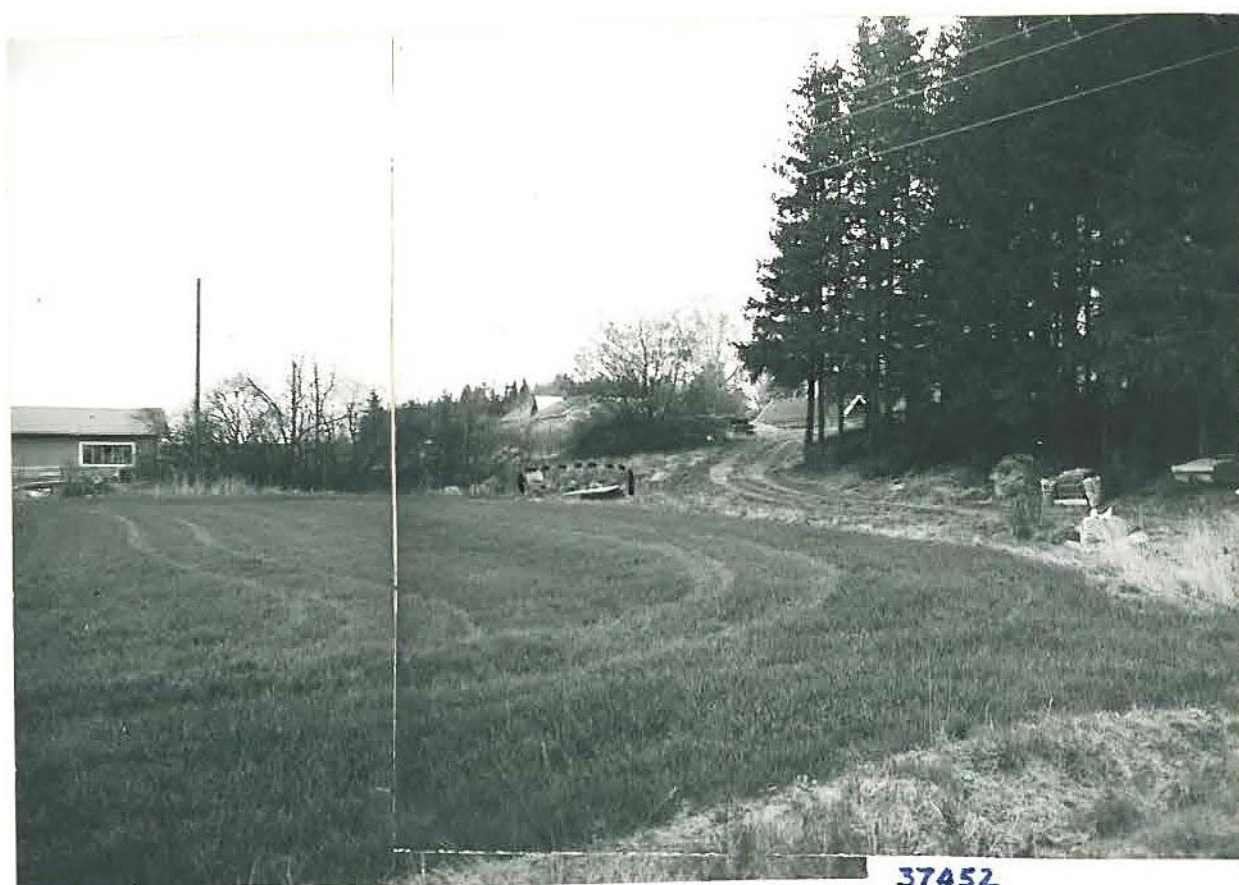
Kuva 4. Kuva Myllymäestä Tomanterän inventointiraportissa vuodelta 1971. Kuvatekstin mukaan riihen paikka on merkitty kuvan keskelle katkoviivalla. Oikealla kohoaa Myllymäki. Museoviraston arkisto.

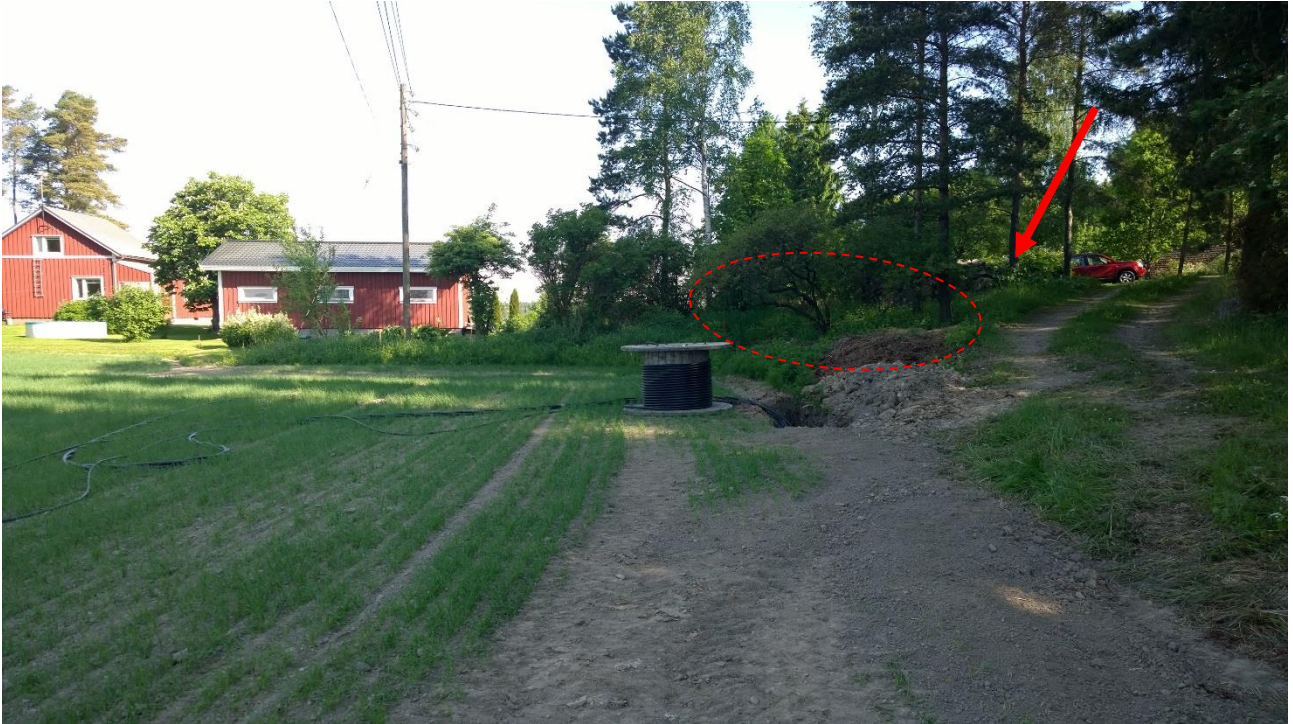
Kuva 5. Sama kohta kesäkuussa 2016 hieman eri suunnasta, kuin Tomanterän kuvassa vuodelta 1971. Riihen oletettu sijaintipaikka on merkitty punaisella katkoviivalla pellon ja tien väliin jäävälle kaistaleelle. Riihen säilynyttä kivijalkaa ja purkujätettä on jäljellä punaisen nuolen osoittamassa kohdassa. Kapea kaapeliokaivettiin kesällä 2016 pellon puolelle todennäköisesti vain muutaman metrin etäisyydelle oletetun rökkiön lounaisreunasta. Kuvattu pohjoiseen. Kuva: Satu Koivisto/ARKE (AKDG 5109:2).

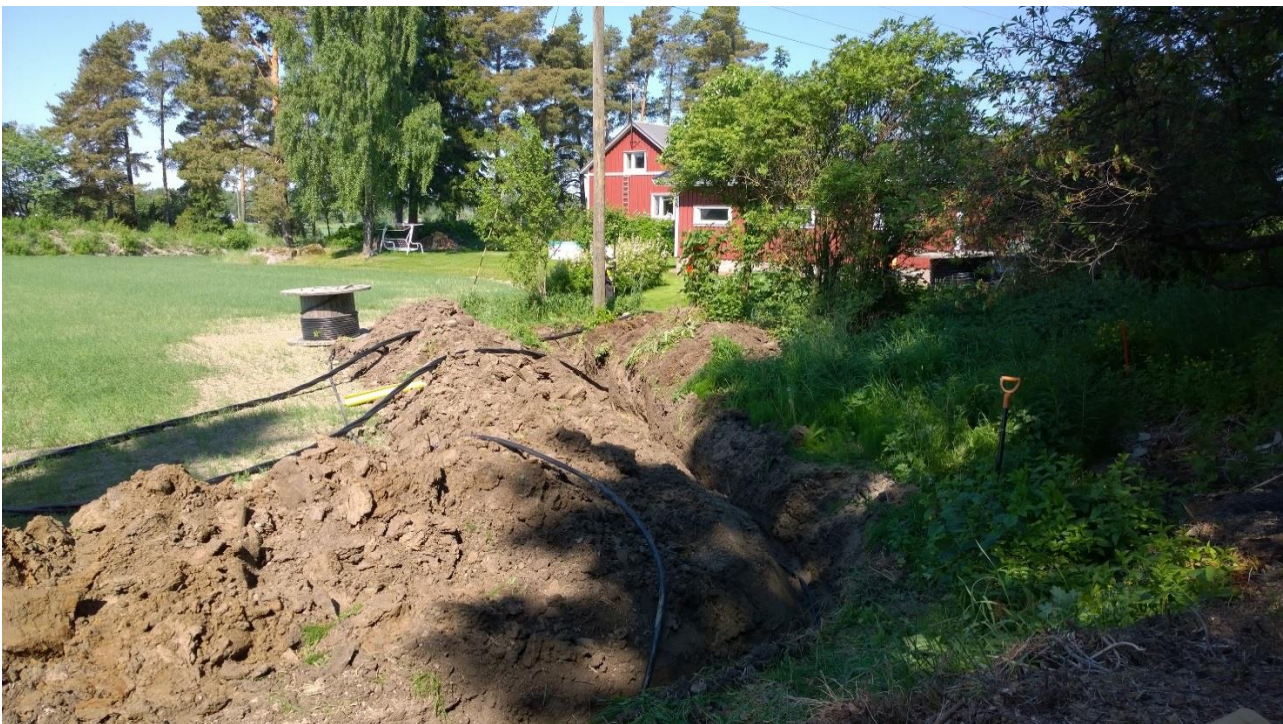
Kesän 2016 tutkimusalue sijaitsi Valaskallion hiekkamoreenimuodostuman länsireunalla, aivan pelloksi rai-
vatun savikon reunalla, paikalla sijaitsevan Myllymäen alarinteellä (Kuva 7). Kaapelikaivannon kaivettiin pel-
lon reunaan sekä omakotitalon nurmipeitteiselle puutarhamaalle. Kaapeliverkoston suunnitelmakartasta
sivulla 4 ilmenee noin 80 m pituisen valvotun osuuden sijoittuminen alueelle.

Kuva 7. Kaivettua kaapeliojaa pellon ja Myllymäen muinaisjäännöksen suojelualueella. Kuvattu luoteeseen kohti omakotitaloa.
Kuva: Satu Koivisto/ARKE (AKDG 5109:13).

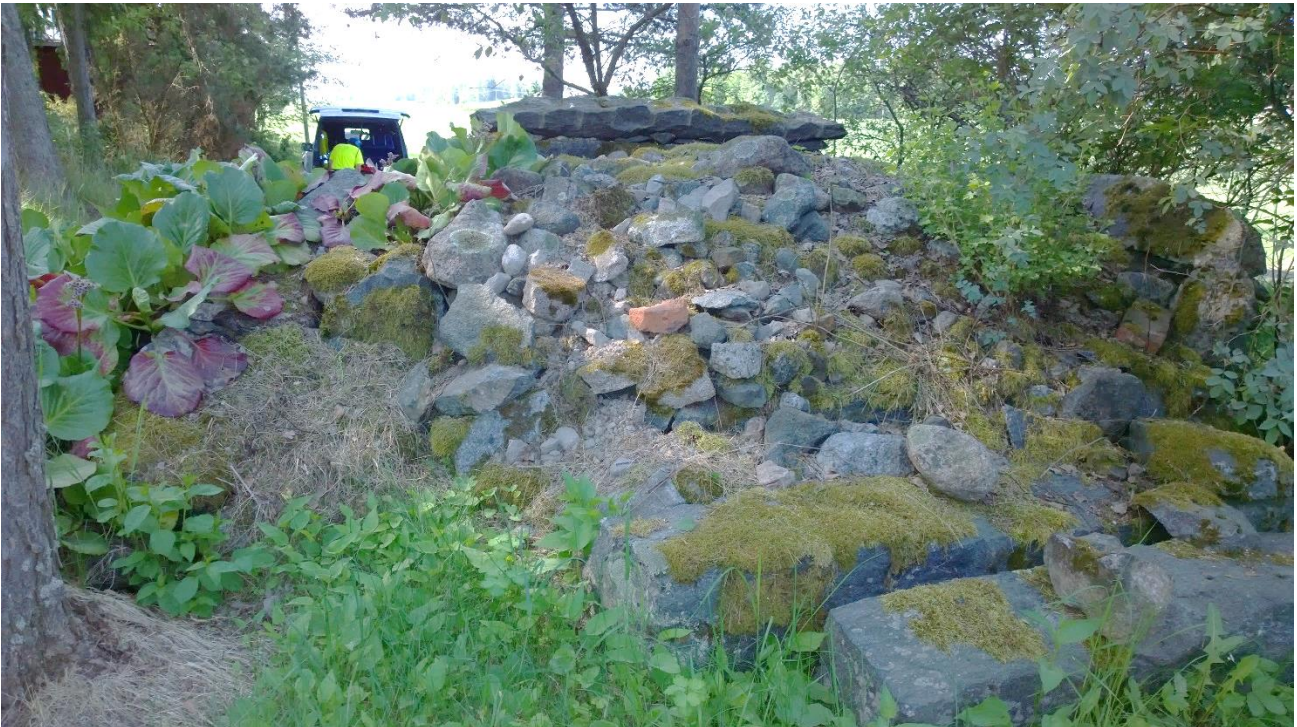
Pellon ja pohjois-eteläsuuntaisen ajouran väliin jäävällä kasvillisuuden peittämällä alueella, puutarhan nurmialueen reunalla, oli jäljellä vanhan riihen jäännöksiä (Kuva 8). Kivijalan reunaa erottui paikalle kasatun kivi- ja tiiliröykkiön pohjalla. Kivijalkaa oli paikoin maisemoitu puutarhaistutuksin. Hackmanin (1909) kartan mukaan riihirakennus on ollut huomattavasti nykyistä kivijalkaa suurempi, lähes 20 m pitkä pohjoisluode-eteläkaakkoisuuntainen rakennus. On vaikea sanoa, mistä osasta riihirakennusta säilynyt kivijalanpätkä on peräisin. Riihenjäännöksen pohjoispuolen nurmialueella erottui vielä joitain kymmeniä vuosia sitten puretun ladon paikka. Ryteikköinen rinne tutkimusalueelta itään vaikutti myös arkeologisesti potentiaaliselta rautakautisen kalmiston tai asuinpaikan sijainnille, mutta maastoa on muokattu melko paljon vuosisatojen kuluessa mm. kiviä siirtämällä ja tasanteita raivaamalla. Rinne oli myös hyvin tiheän kasvillisuuden peittämä ja maaperältään kivikkoinen.

Kuva 8. Jäännöksiä Myllymäellä sijainneesta riihestä. Kuvattu etelään. Kuva: Satu Koivisto/ARKE (AKDG 5109:7).

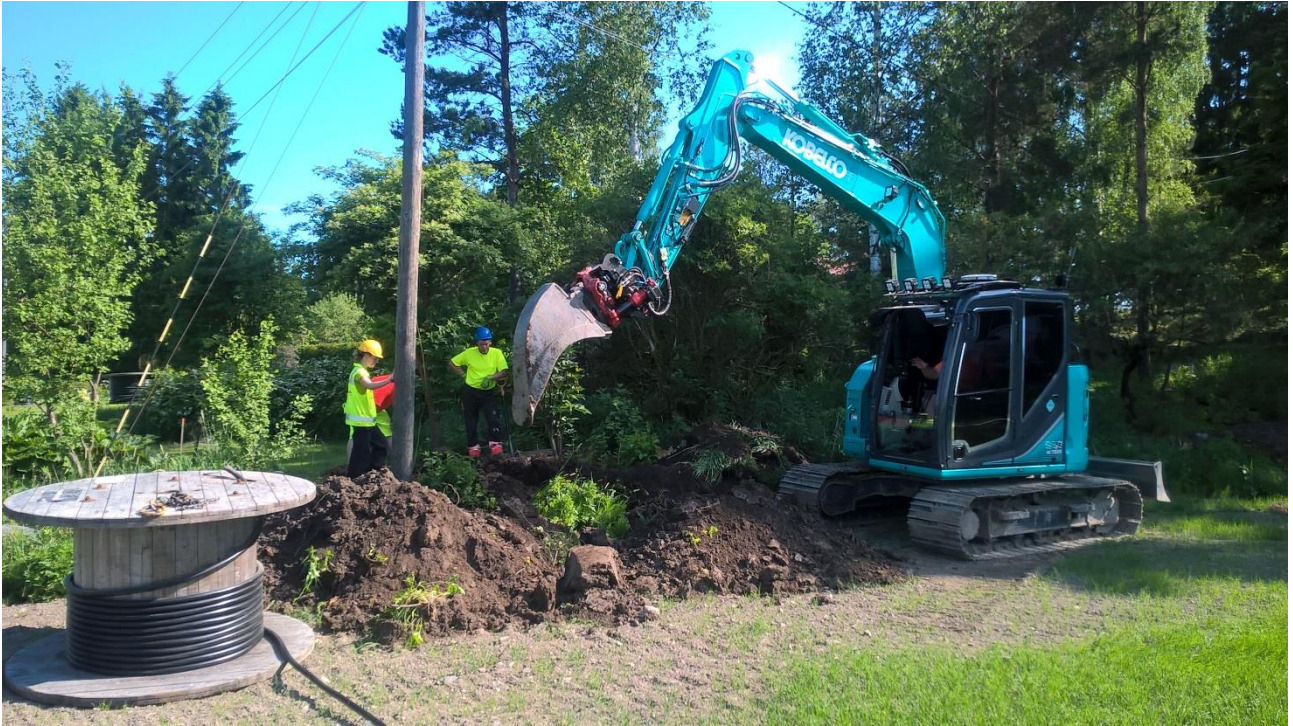
Kuva 9. Kaivutyö aloitettiin valvottavan osuuden eteläpäästä. Pellon ja omakotitalon kulmaukseen tehtiin monttu jakokaapille.
Kuva: Petro Pesonen/ARKE (AKDG 5109:11).

Kaapeliojan kaivaminen tapahtui kaivinkoneella Eltel Networksin urakoitsijan toimesta. Kaapelikaivanto oli noin 40–60 cm leveä ja 80–100 cm syvä. Eteläisin osa kaapeliojasta kaivettiin aivan Myllymäen muinaisjään-
nöksen suoja-alueelle ja sen rajalle, paikalla olevan pellon koilliskulmaukseen (Kartta s. 18). Ojassa oli noin 30 cm paksu kerros savista, paikoin hiesunsekaista peltomultaa, jonka alla maakerros vaihtui puhtaaksi, vaalean harmaanruskeaksi pohjasaveksi.

Lähes pohjois-eteläsuuntainen oja teki mutkan pellon koilliskulmauksessa, mistä se kääntyi luoteeseen, kohti jakokaapin asennuspaikkaa (Kuva 9). Maakerrokset olivat pellon reunaan kaivetussa ojassa puhtaita, eikä niistä saatu arkeologisia havaintoja. Muokkauskerroksessa oli joitain resenttejä löytöjä; pullonkorkeja, nauvoja ja posliinieristettä. Maaperä oli melko vähäkivistä. Irtomaakasojen metallinilmaisprospektoinnissa löytyi vain resentiä rautaa, erityisesti nauvoja (Kuva 10).

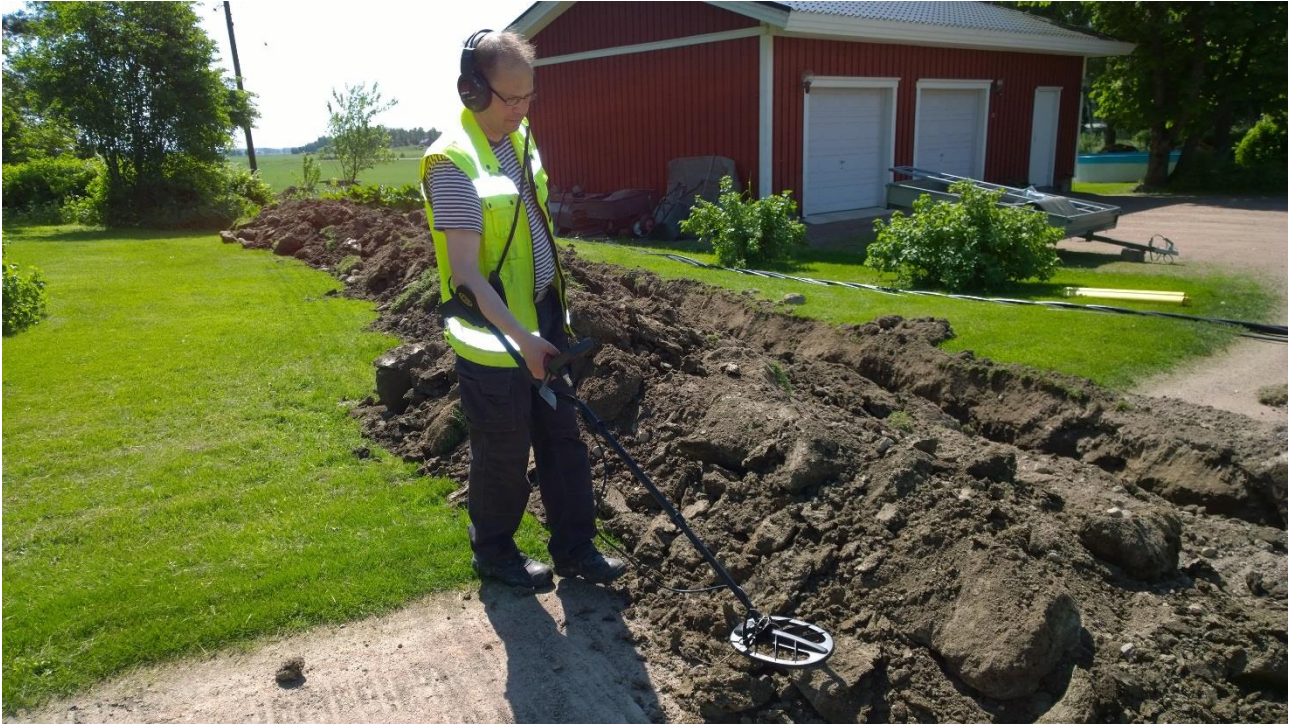
Kuva 10. Petro Pesonen käymässä metallinilmaisimella läpi kaapelikaivannon maakasoja. Kasoista ei löytynyt mitään arkeologisesti kiinnostavaa. Kuva: Satu Koivisto/ARKE (AKDG 5109:17).
