**TURKU**

**TURUN LINNA, ESILINNAN PIHA**

**Putkikaivantojen arkeologinen valvonta ja kaivaus**

**1.8.-12.10.2016**

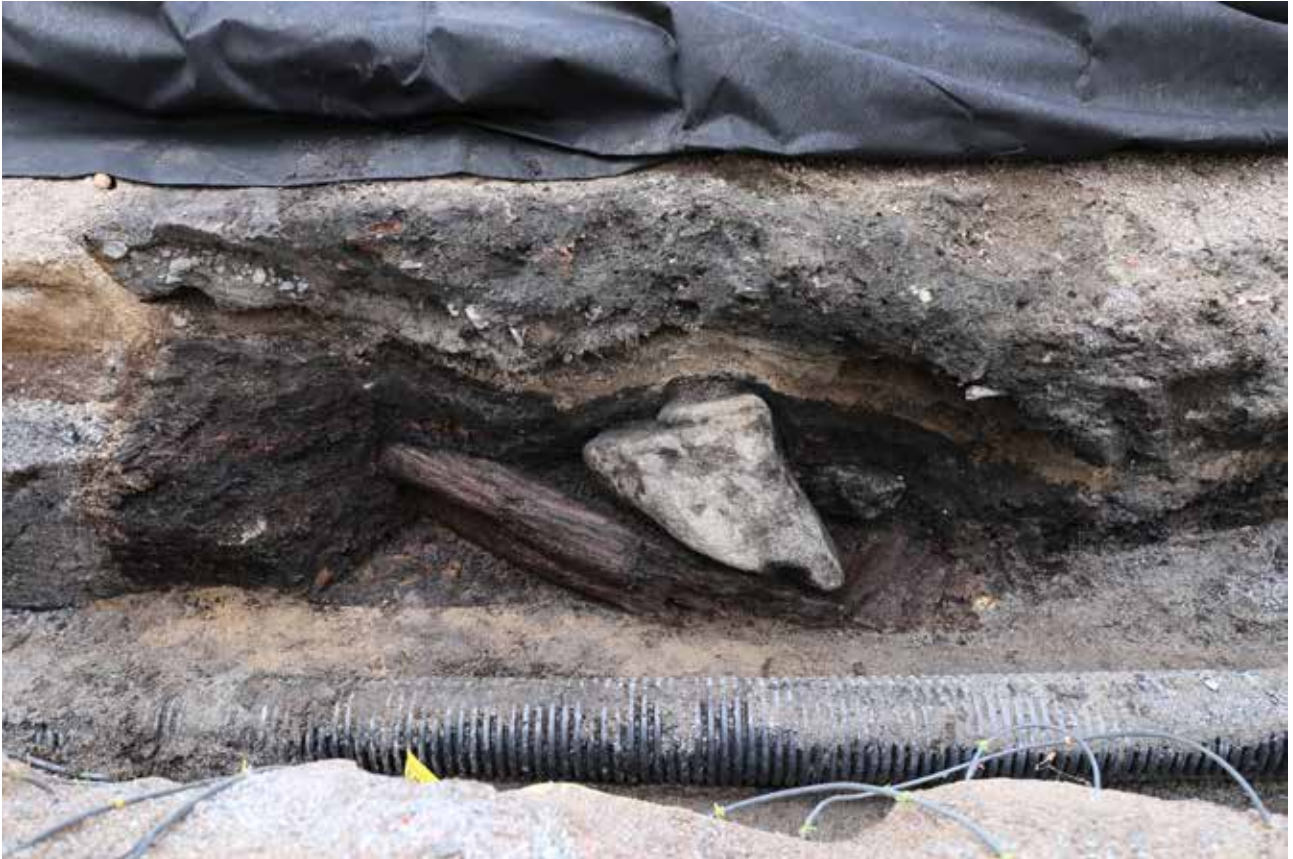
Kannen kuva: MuTu116009Dg\_10. Eteläinen kaivanto (1A), luoteisprofiilin kaivaus. R110 kivi ja hirsirakenne hieman esiin kaivettuna. 23.8.2016, SE-NW, M. Helamaa.

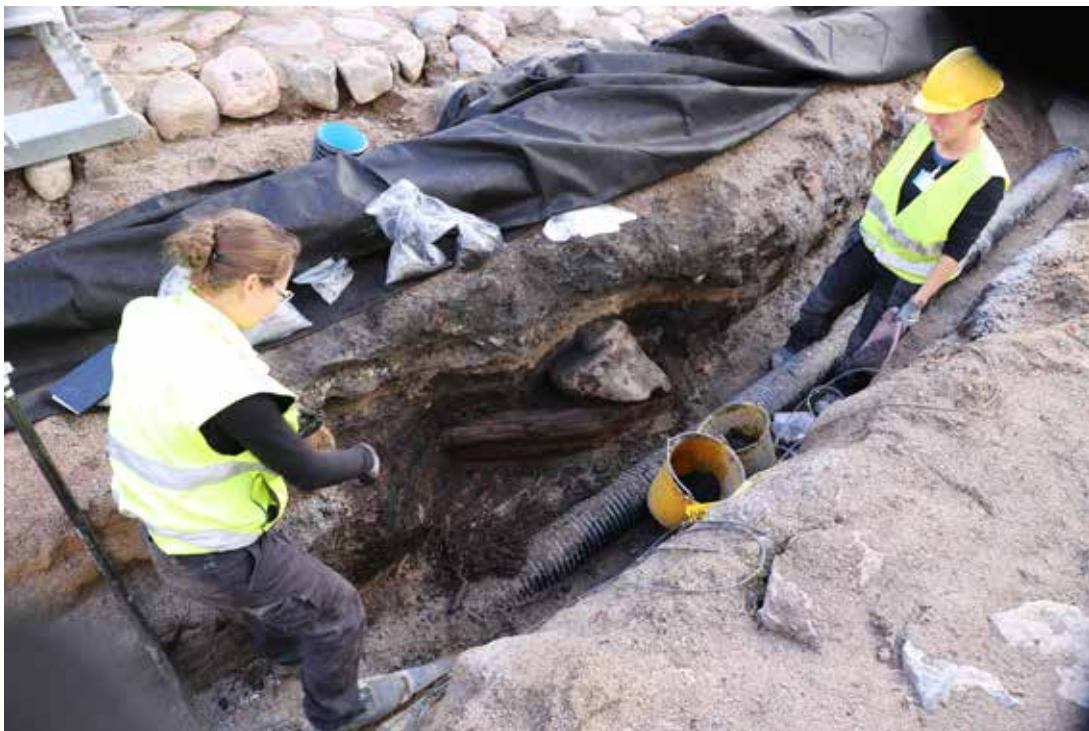
MuTu116009Dg\_9. Eteläinen kaivanto (1A), luoteisprofiilin kaivaus. Maija Helamaa ja Kati Haapala kaivavat luoteisprofiilia, R110 esillä. 23.8.2016, S-N, K. Uotila

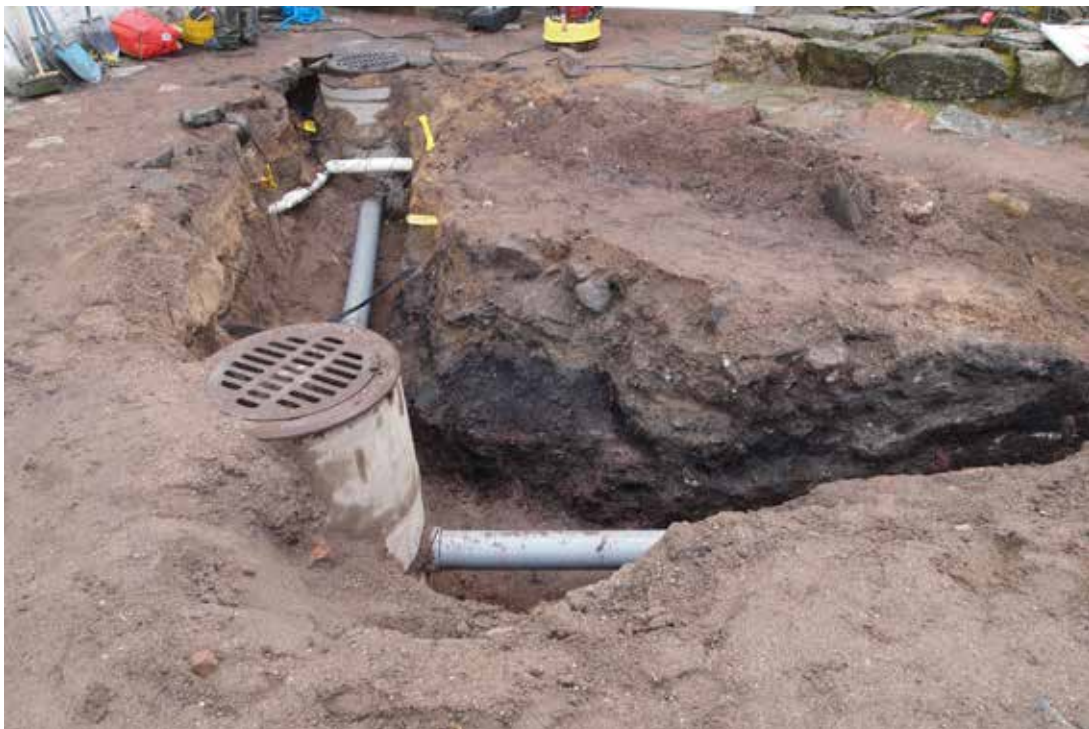
MuTu116009Dg\_5. Eteläinen kaivanto (1). Yleiskuva, eteläinen putkikaivanto, etelähaara / kaakkoisprofiili ja kulma. 12.8.2016, NW-SE, M. Helamaa.

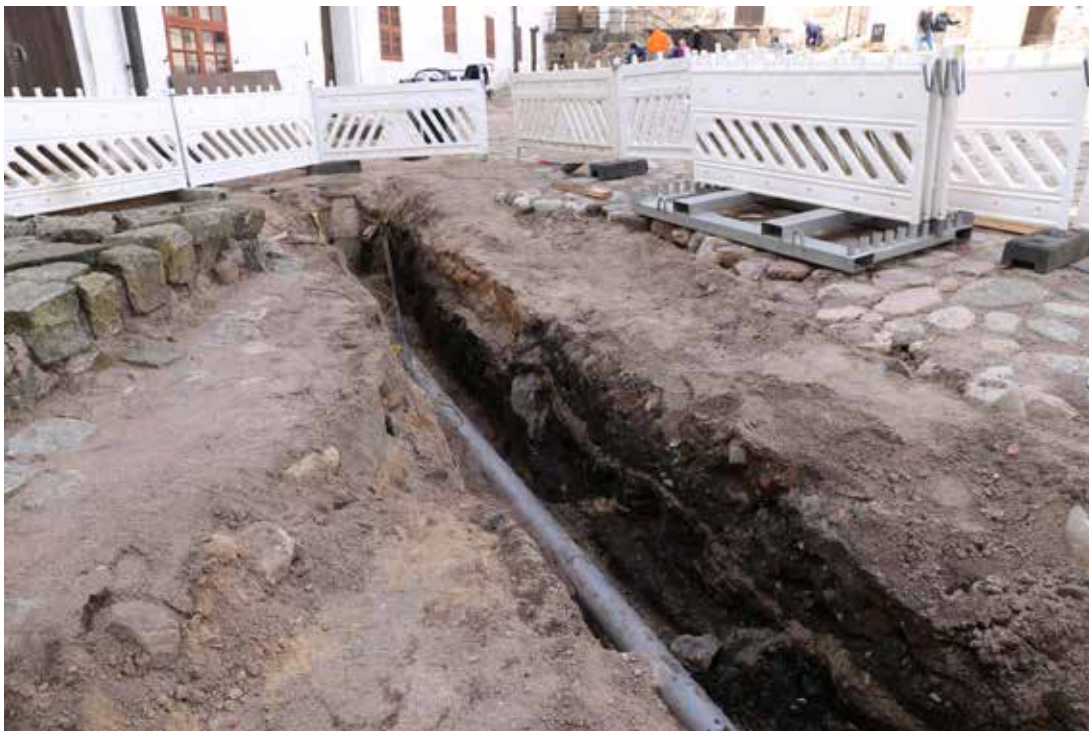
Kulttuurikerroshavainnot jatkuivat yhtenäisinä luoteisprofiilissa noin 7 metrin matkalla. Profiilin keskivaiheilla on kivi, jonka alla on hirsirakenne (R110). Tämä rakenne toimii ainakin teknisenä rajana yksiköille, joille on rakenteen eri puolille annettu eri yksikkönumerot, paksu puusilpun sekainen kulttuurikerros lienee kuitenkin käytännössä samaa yksikköä rakenteen molemmin puolin. Kiven länsipuolelta, hirsien päältä kaivettiin profiilia noin 20 cm leveydeltä alaspäin noin 1 metrin pituisena kaistaleena. Tässä kohtaa kerroshavainnot ovat tarkempia ja ne on jaettu omiksi yksiköikseen. Havaitut kerrokset laskivat lounaasta kohti koillista. Rakenteen R110 koillispuolella lähes kaikki kerrokset olivat painuneet kuopalle.

Rakenne R110 profiilin keskellä näyttää muodostavan pääilmansuuntien mukaisen salvotun hirsikulman jonka päällä on suuri kivi. Näistä ”eteläseinän” hirren pinta on 3,02 ja ”itäseinän” 2,79 m mpy. Hirret jatkuvat ainakin syvyydelle 2,55 m mpy. Puusilppukerrokset M104 ja M109 ovat todennäköisesti muodostuneet tätä vasten. Puusilppukerrosten alla rakenteen lounaispuolella on ohut savikerros (M105), jonka alta alkaa uusi orgaaninen tumma kerros (M106). Koillispuolella savikerros muuttuu ohueksi laastimurukerrokseksi, joka erottuu profiilissa vaaleana ohuena ja välillä katkonaisena raitana (M111). Myös täällä alimpana havaintona on uusi tumma orgaaninen kerros (M112). Uusi tumma orgaaninen kerros alkaa korkeudelta 2,50-2,80 m mpy.

MuTu116009Dg\_1. Eteläinen kaivanto (1A), NE-SW-putkikaivanto. Luoteisprofiili yleiskuva. 9.8.2016, SE-NW, M. Helamaa.

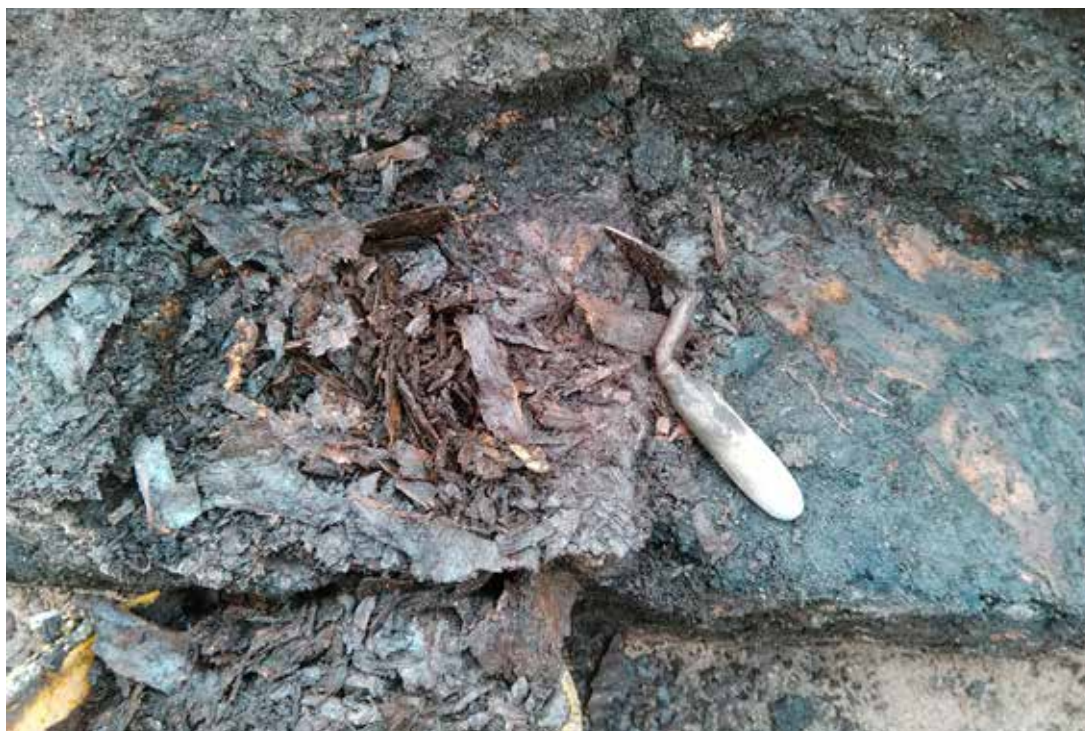
MuTu116009Dg\_8. Eteläinen kaivantto (1A), luoteisprofiilin kaivaus. Lähikuva M119:n olemuksesta, puusilppua ja lastua sekä hiekkaista multaa. 16.8.2016, SE-NW, M. Helamaa.

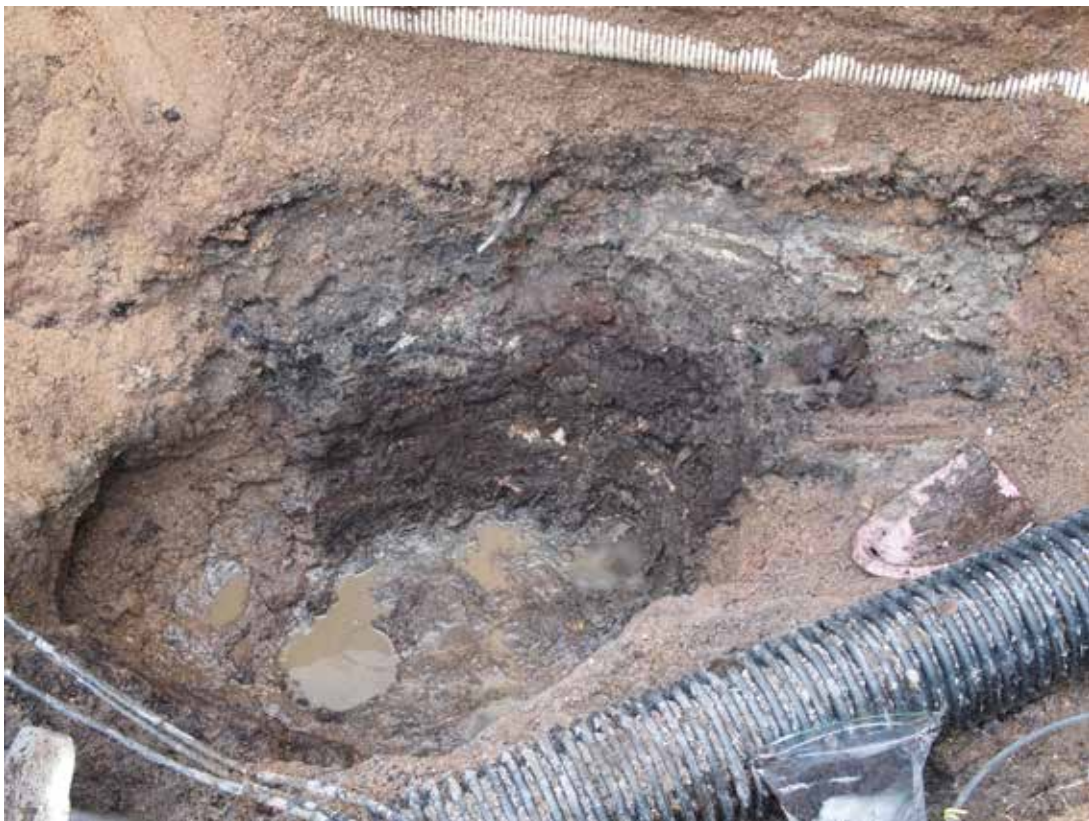
MuTu116009Dg\_13. Eteläinen kaivanto (1B), salaojakaivo 1 kaivaus. Salaojakaivon kuoppa kaivettuna. Pohjalla M127 savi, paksu tumma kerros on M126, päällä M122. 30.8.2016, W-E, M. Helamaa

**M126 Paksu, puun sekainen kulttuurikerros.** Hyvin orgaaninen ja runsaan puun sekainen kerros. Puupalojen lisäksi yksikössä lähinnä pelkkää ruskeaa maatumutta mössöä (ei esimerkiksi multaisempaa maata kuten luoteisprofiilin M119:ssä ja M114:ssä). Alaspäin mentäessä puupalojen kunto paranee. Puuaines koostuu erikokoisista paloista (2x5–10x15 cm), lastuista, pienistä oksista jne. Yksikön pinta on korolla 2,23–2,29 ja sen paksuus noin 35–50 cm. Kuopan L125 pohjoispuolella yksikön pinta tuli esiin jo korolta 2,50 m mpy. Siellä sitä kaivettiin noin 20 cm alemmas ja loput jätettiin paikoilleen, kun salaojaputken tavoitesyvyys oli saavutettu. Löytöaineisto: Luita 262 g (poistettu). *Stratigrafia:* M122:n ja R123:n alla, M127:n päällä. Mahdollisesti sama kuin luoteisprofiilin M106 ja M112.

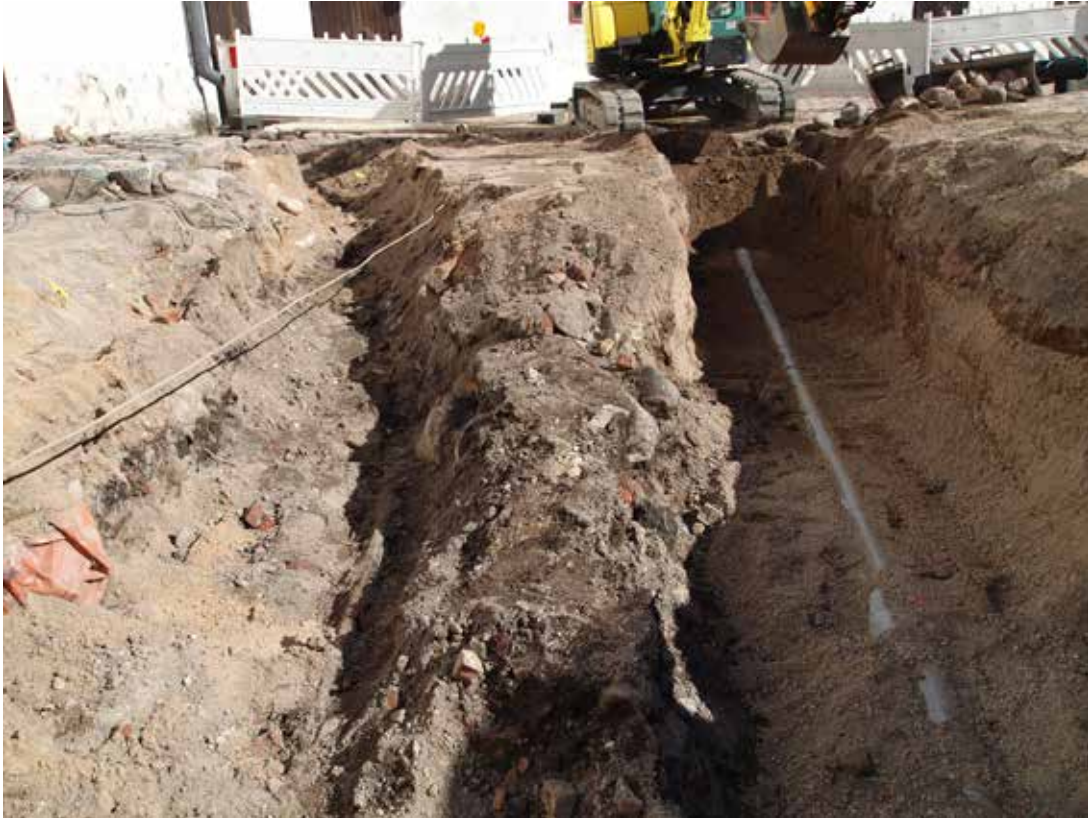
Sadevesiputkikaivannon seinämässä havaittavissa 10–15 cm paksuudelta tummahkon harmaata maata, joka koostui hiekasta ja savesta ja joukossa oli jonkin verran puun paloja ja tiilen murua. Kerros tuli esiin pintahiekkakerrosten sekä sekoittuneen täyttömaan alta. Lisäksi kerroksessa oli muutama isompi (halk. noin 15 cm) kivi. Tämän alla oli paksumpi, irtonaisempi, laastipurun ja hiekan sekainen purku tai tasoitekerros. Noin 35–40 cm syvyydellä kerrosten alla pilkkotti kaksi suu-

rempaa kiveä, joiden pinnalla tai yhteydessä näyttäisi olevan sinertävän harmaata savea. Sinertävän harmaata savea havaittiin myös pienellä säilyneellä kaistaleella aivan läntisen sadevesikaivon vieressä, noin 1–1,1 metrin syvyydellä kaivon kannesta laskettuna. Havainto loppuu lähestulkoon porraskiveyksen kohdalle, jossa viemäriputkikaivanto katkaisee kerrokset. Puhdasta pohjamaata ei havaittu.

MuTu116009Dg\_16. Pohjoinen kaivanto (2A). Kaivamattoman maan palkki (2A) vanhan sadevesiputken ja uuden salaojaputken kaivantojen välissä. 7.9.2016, W-E, M. Helamaa

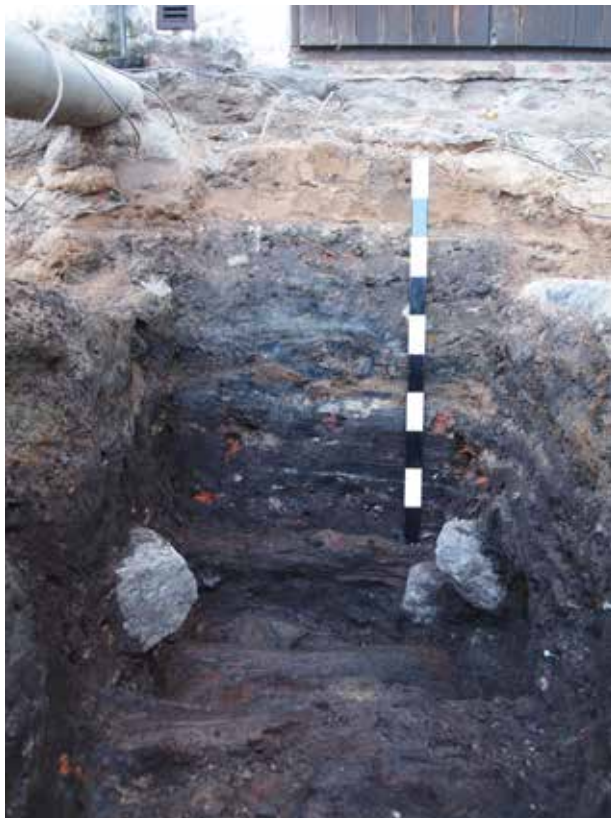
MuTu116009Dg\_26. Pohjoinen kaivanto (2C), salaojakaivo 2 kaivaus. Pohjoisprofiili, mittakaava R209:n puun päällä, kuopan pohja n. 20 cm alempana. 12.9.2016, S-N, M. Helamaa

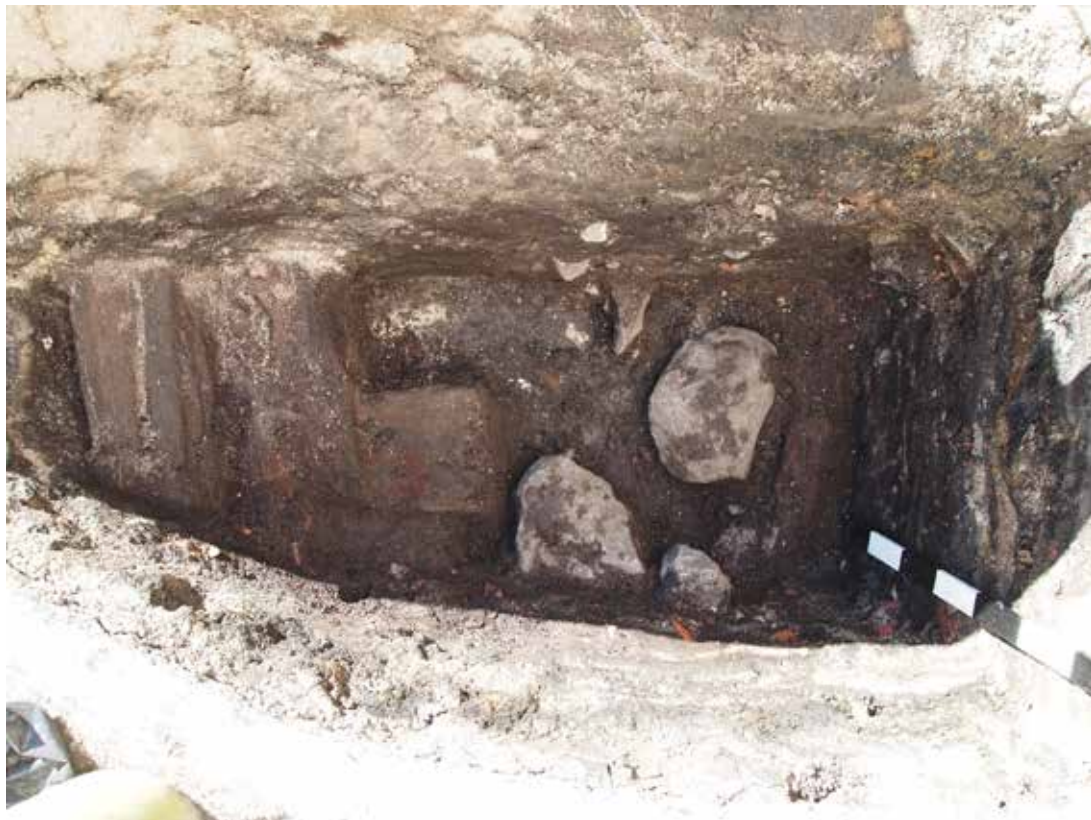
MuTu116009Dg\_20. Pohjoinen kaivanto (2C), salaojakaivo 2 kaivaus. R206 puut etelässä jätetty paikoilleen, muualta kaivettu syvemmälle, keskellä R210 kivet ja pohjoisessa R211 puu. 8.9.2016, E-W, M. Helamaa

**R210 kivet.** Kaksi (halk. n. 30 cm) suurta kiveä sekä muutama pienempi (10–15cm). Irrallaan toisistaan mutta lepäävät samalla tasolla M212:n pinnalla. M209 peitti kiviä ja oli kertynyt myös kivien väliin. R206\_3 mahdollisesti lepäsi toisen suuremman kiven päällä, näillä ei ollut kaivuuhetkellä suoraa kontaktia mutta välissä oli vain muutama sentti maatonutta multamaata. Kivien pohjat noin korkeudella 2,00–2,10 m mpy *Stratigrafia:* M209:n alla, M212:n päällä.

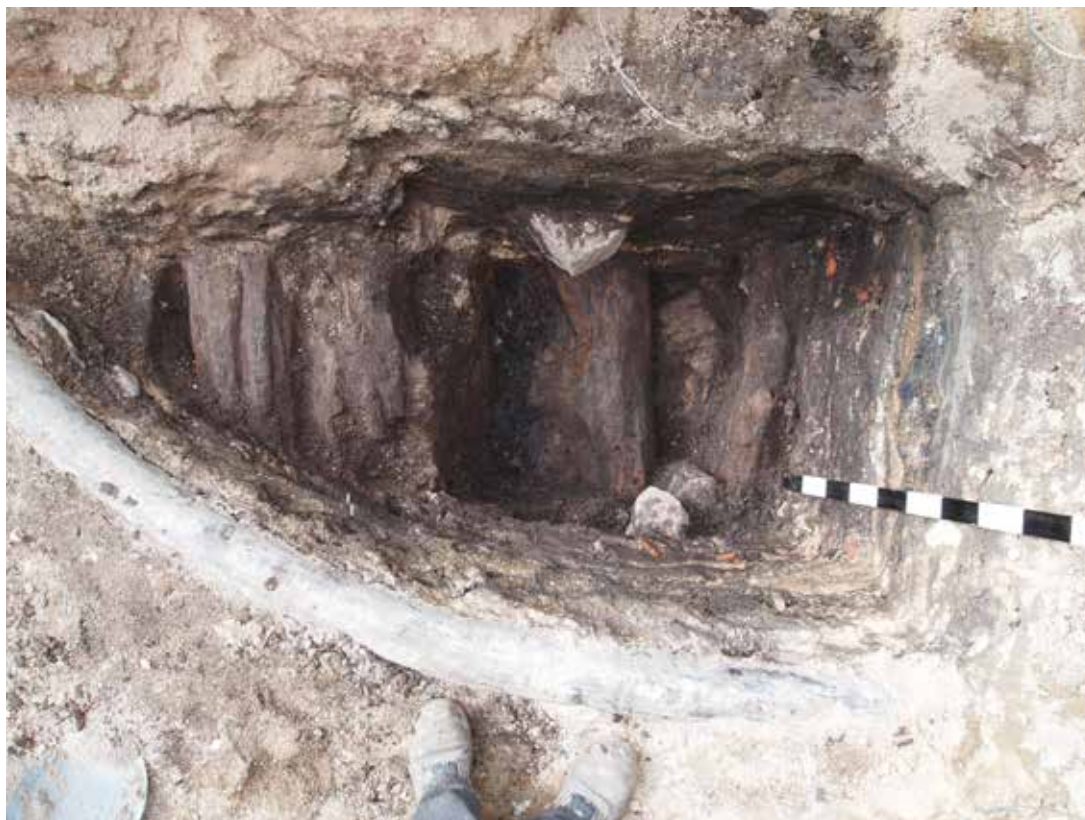
MuTu116009Dg\_24. Pohjoinen kaivanto (2C), salaojakaivo 2 kaivaus. Etelässä R206 puut (1. puurakenne), keskellä R214 hirsi (3. hirsirakenne), pohjoisessa profiilin edustalla R211 (2. hirsirakenne). R214:n eteläpuolella musta hiilinen M216, pohjoispuolella osin kaivettuna puupalmaa M215. 9.9.2016, E-W, M. Helamaa

**R214 iso hirsi kaivannon pohjalla, E-W.** 21–24 cm leveä ja ainakin 15 cm paksu itä-länsisuuntainen hirsi, jota havaittiin kaivannon pohjalla 65 cm:n pituudelta, jatkuu kumpaankin profiiliin. Hirren pohjoispuolella länsiprofiilissa on samansuuntaisen hirren pää, joka ulottui kuoppaan vain noin 5 cm matkalla. Hirrenpään leveys noin 22 ja paksuus noin 18 cm. Laskettu samaan rakenteeseen kuuluvaksi. Puiden pinnat noin 2,00–2,02 m mpy. *Stratigrafia:* M212:n ja M213:n alla, M215:n alla.

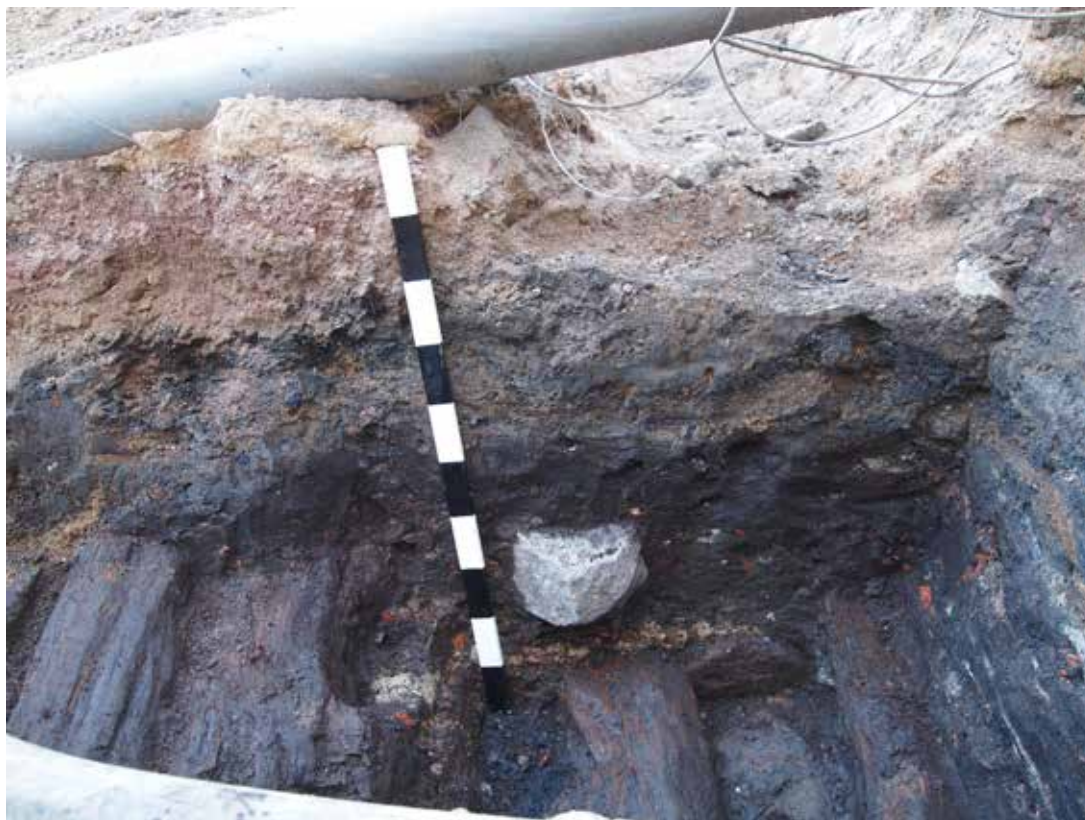
MuTu116009\_27. Pohjoinen kaivanto (2C), salaojakaivo 2 kaivaus. Länsiprofiili. 12.9.2016, E-W, M. Helamaa

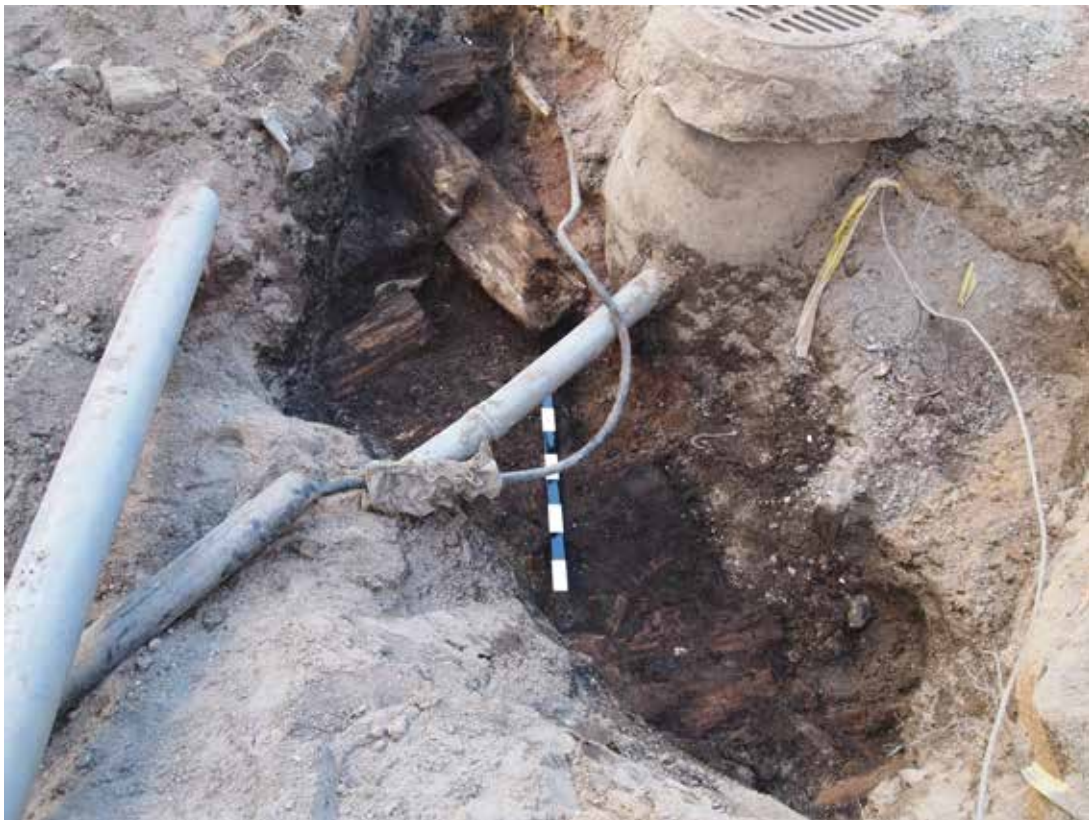
MuTu116009Dg\_33. Pohjoinen kaivanto (2D), salaojakaivon 3 aiottu paikka. Hirsirakenteet R222\_1, R222\_2 ja R224\_1 kaivon itäpuolella ja huonokuntoiset R224\_2 ja R224\_3 kaivon pohjoispuolella. 14.9.2016, N-S, M. Helmaa.

Tämän jälkeen salaojakaivon paikkaa koitettiin kaivaa tästä luoteeseen, betonikaivon pohjois-/koillispuolelle. Täällä sekoittunutta täyttömaata (mm. runsaasti tiiltä ja raudoitettua betonia) riitti yli metrin paksuudella, mutta noin korolla 2,10 m mpy, suoraan täyttökerroksen alta tuli esiin huonokuntoisia hirsii (R224\_2 ja R224\_3).

Hirsii, joista ainakin osa katsottiin kuuluvan aikaisemmissa kaivauksissa esiin tulleisiin silta-arkkurakenteisiin, peitti tumma hieman savinen ja voimakkaasti orgaanisen maatuneen massan ja puupalojen sekainen, kostea kerros M221. Selkeää kerrostumista tai muuta vaihtelua ei havaittu. Poikkeava oli laastin ja tiilenmurusta koostuva kerros tai linssi (M223) pitkälle maatuneen hirren R222\_1 päällä.

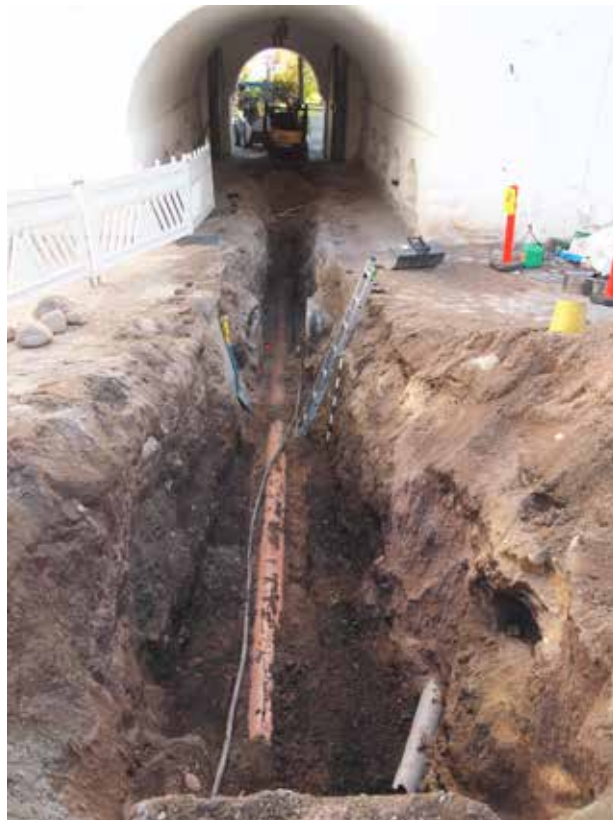
Paksujen pinta- ja täyttökerrosten (M301, M302, M303) alla profiilissa havaittiin erinäisiä paksuja puusilpun sekaisia savisia kerroksia M304, M307, M310. Näistä ylimmän M304:n pinta noin korkeudella 2,35–2,45 m mpy. Tämän alla on noin 10–15 cm paksu hiilinen, mahdollinen palokerros, tai palon jälkeen levitelty purku/tasauskerros (M305). Kerroksen pinta tuli esiin korkeudelta 2,30 m mpy.

MuTu116009Dg\_38. Itäinen, porttikäytävän kaivanto (3). Pohjoisprofiili. 3.10.2016, S-N, M. Helamaa.

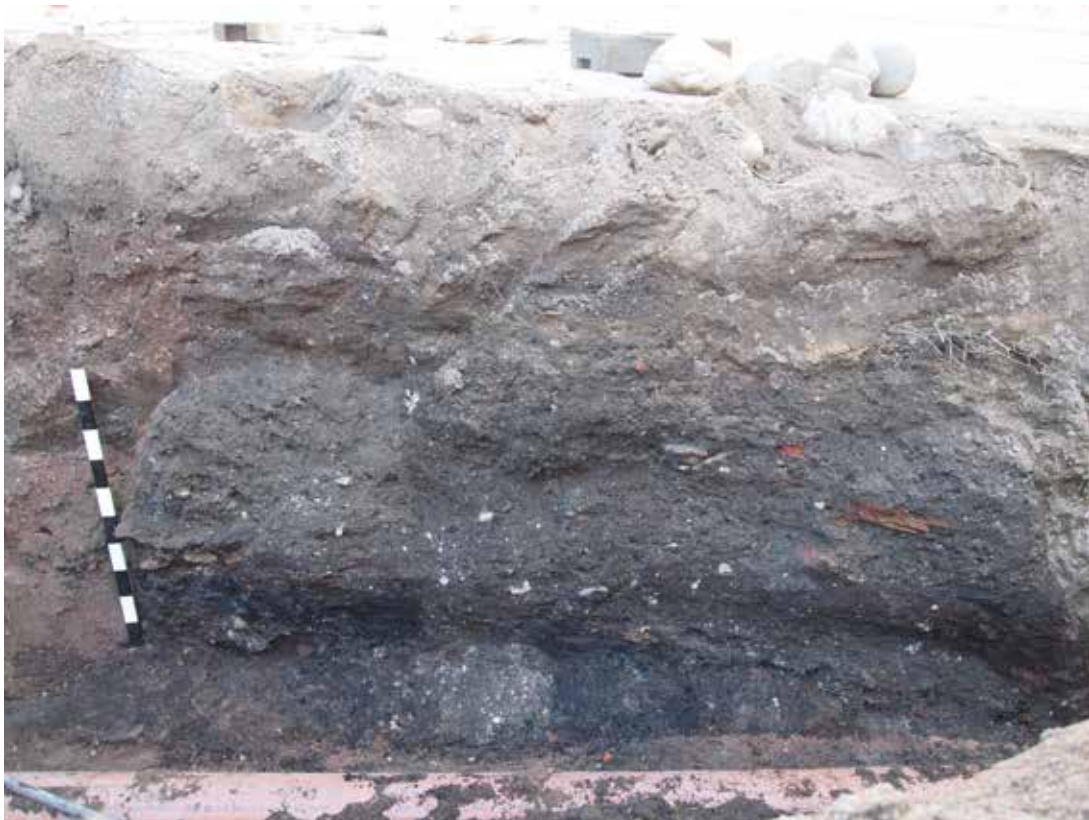
**L308 Toiselta sivultaan pystysuora kuoppa.** Noin 1 metrin syvyinen kuoppa, joka leikkaa yksiköitä M303–M306. Leikkauksen toinen reuna oli vaikeammin hahmotettavissa (leikkauksen täyttömaa M302 ja sen alla oleva M303 olivat hyvin samankaltaisia), mutta

MuTu116009Dg\_38. Itäinen, porttikäytävän kaivanto (3). Pohjoisprofiili. 3.10.2016, S-N, M. Helamaa.

kuopan itäosa vaikuttaa muodostavan noin 1,5 m leveän luiskan. *Stratigrafia*: M301:n alla, täytteenä M302. Leikkaa yksiköitä M303, M304, M305, M306, M310.
