**RAUMA**  
**VANHANKIRKONKATU 13**  
**Arkeologinen valvonta**  
**1.8.–2.8.2016**

**HuK Janne Haarala & FT Kari Uotila**  
**Muuritutkimus ky**

## TIIVISTELMÄ

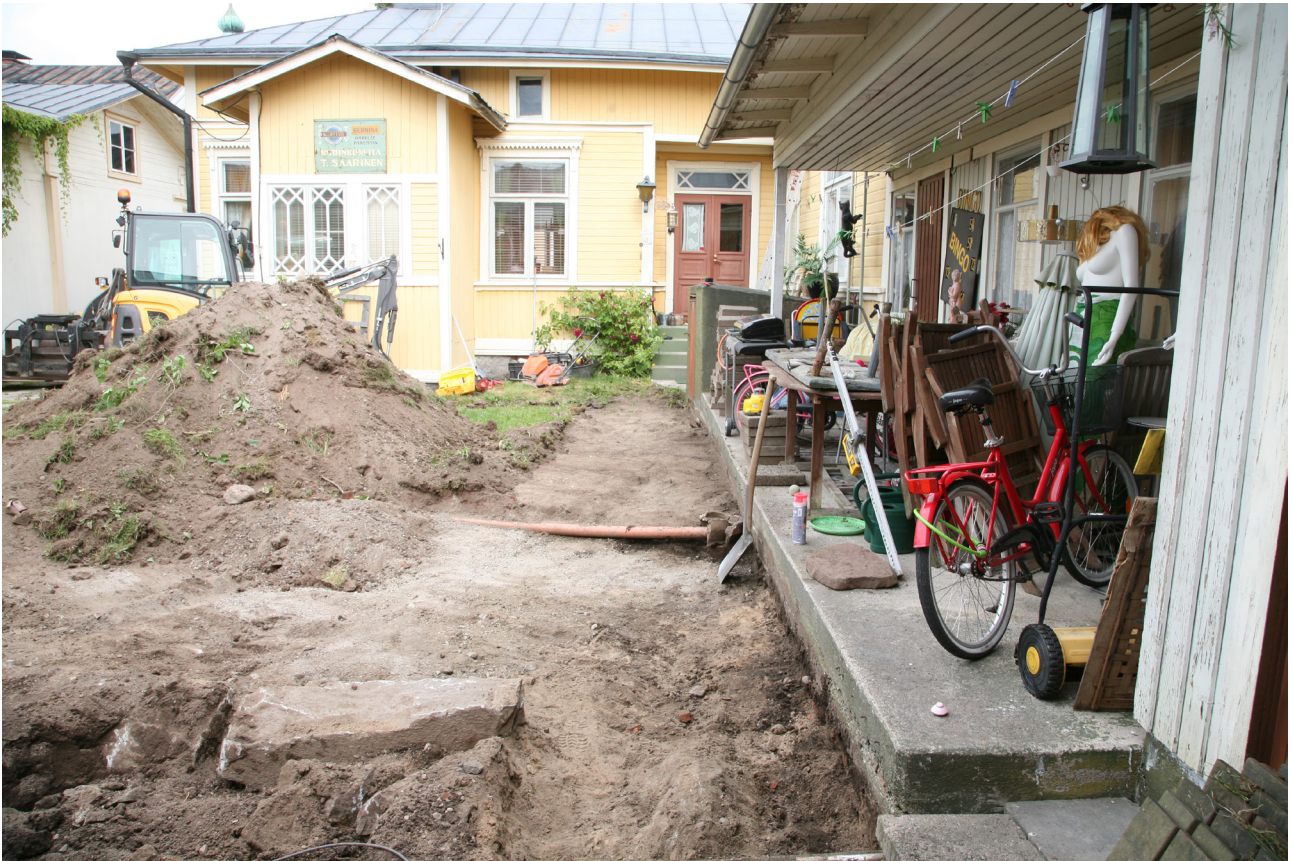
Raportin kannen kuva MuTu116022Dg\_1: Valvotun alueen itäreuna avattuna sekä kivijalan koilliskulma esillä. Etelästä, 1.8.2016, Janne Haarala.

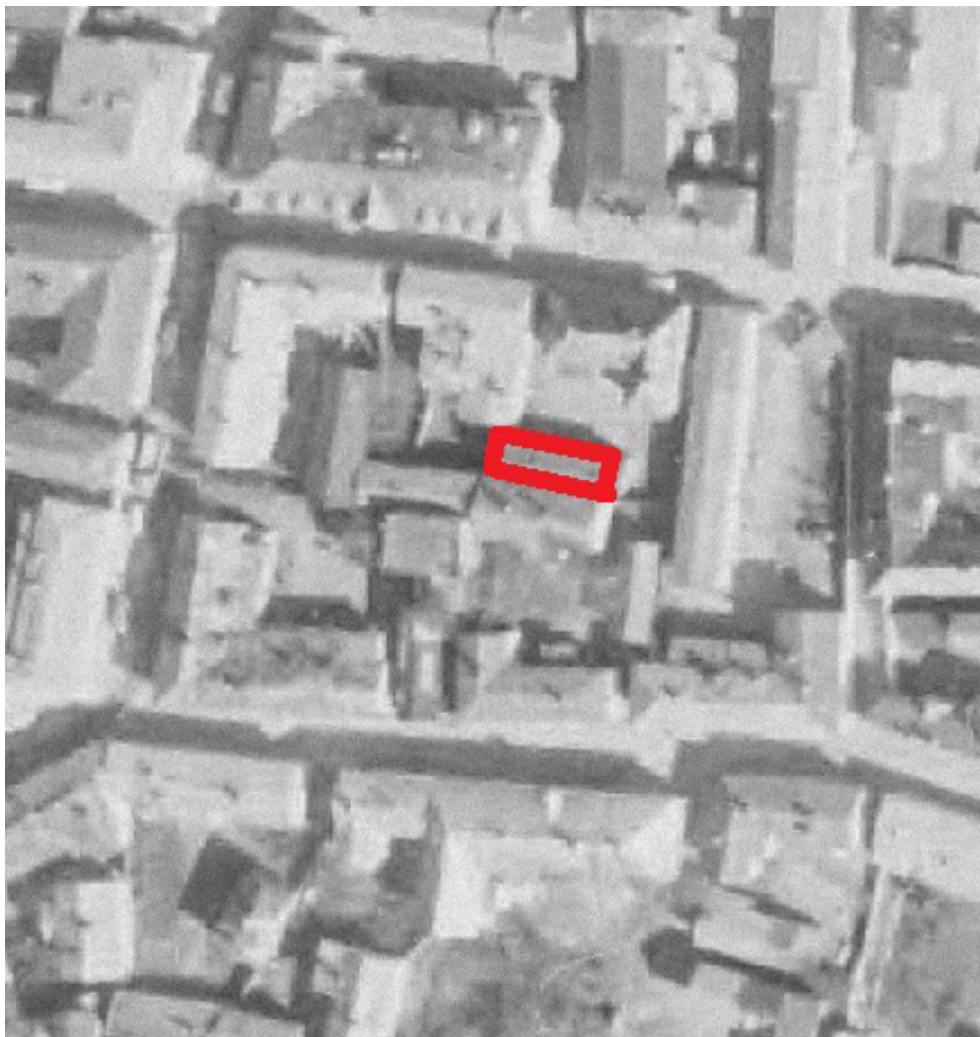
Kuva: pihan purettu ulkorakennus vuoden 1965 ilmakuvassa (Rauman kaupunki)

Useissa kivissä oli tasaisin välein poranreikiä. Kivijalan kivet ovat korkeudella 6,40 m mpy länsireunassa ja itäreunassa 6,50 m mpy. Kivijalan pituus itä-länsi-suunnassa on 10,5 metriä ja leveys etelä-pohjoissuunnassa 3,6 metriä. Kivijalan länsipäädystä noin 4 metrin päässä kulkee etelä-pohjoissuuntainen väliseinä. Väliseinä kivet olivat samanlaiset kuin muualla kivijalassa. Kivijalkaan liittyvä rakennus näkyy vuoden 1965 ilmakuvassa.

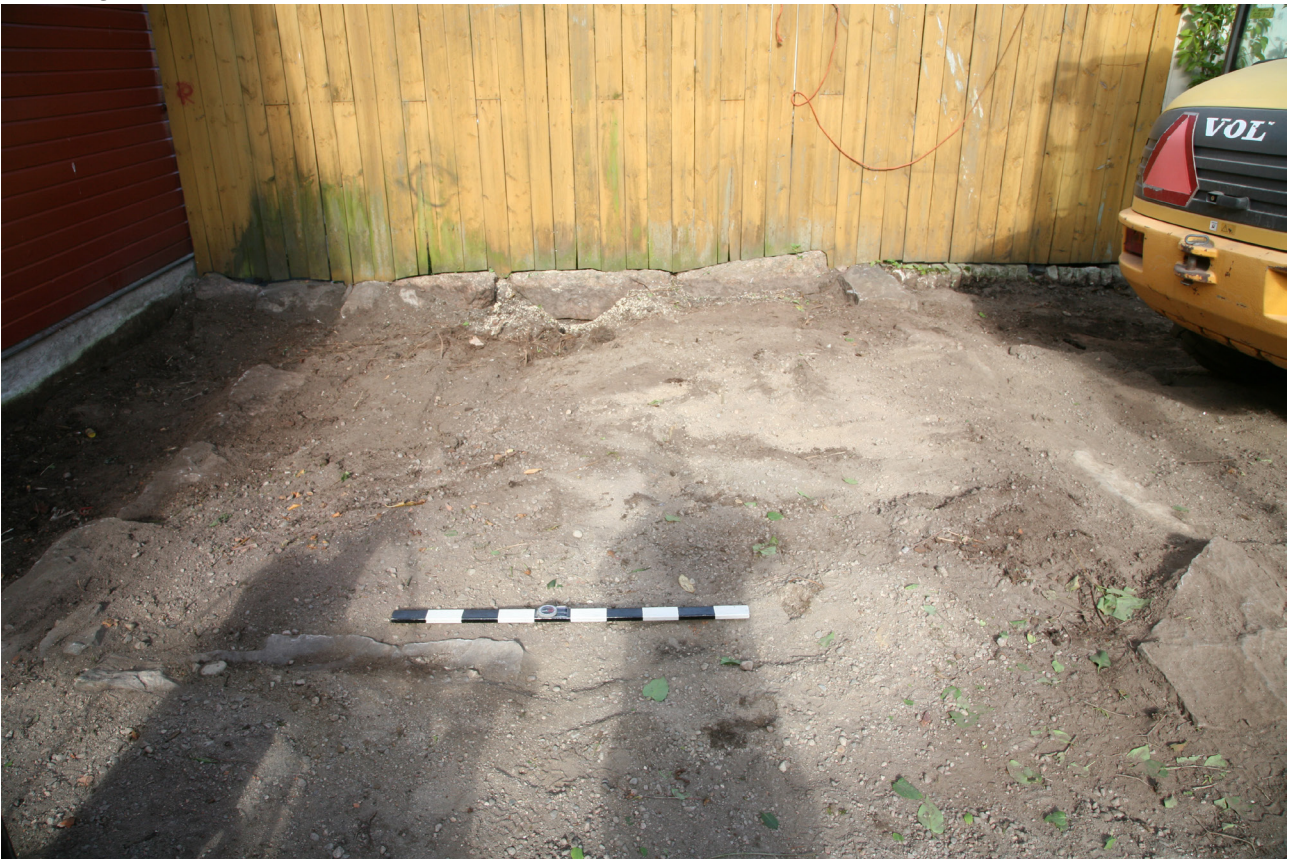
MuTu11622Dg\_2. Havaitun kivijalan länsipääty. Idästä, 2.8.2016, J. Haarala

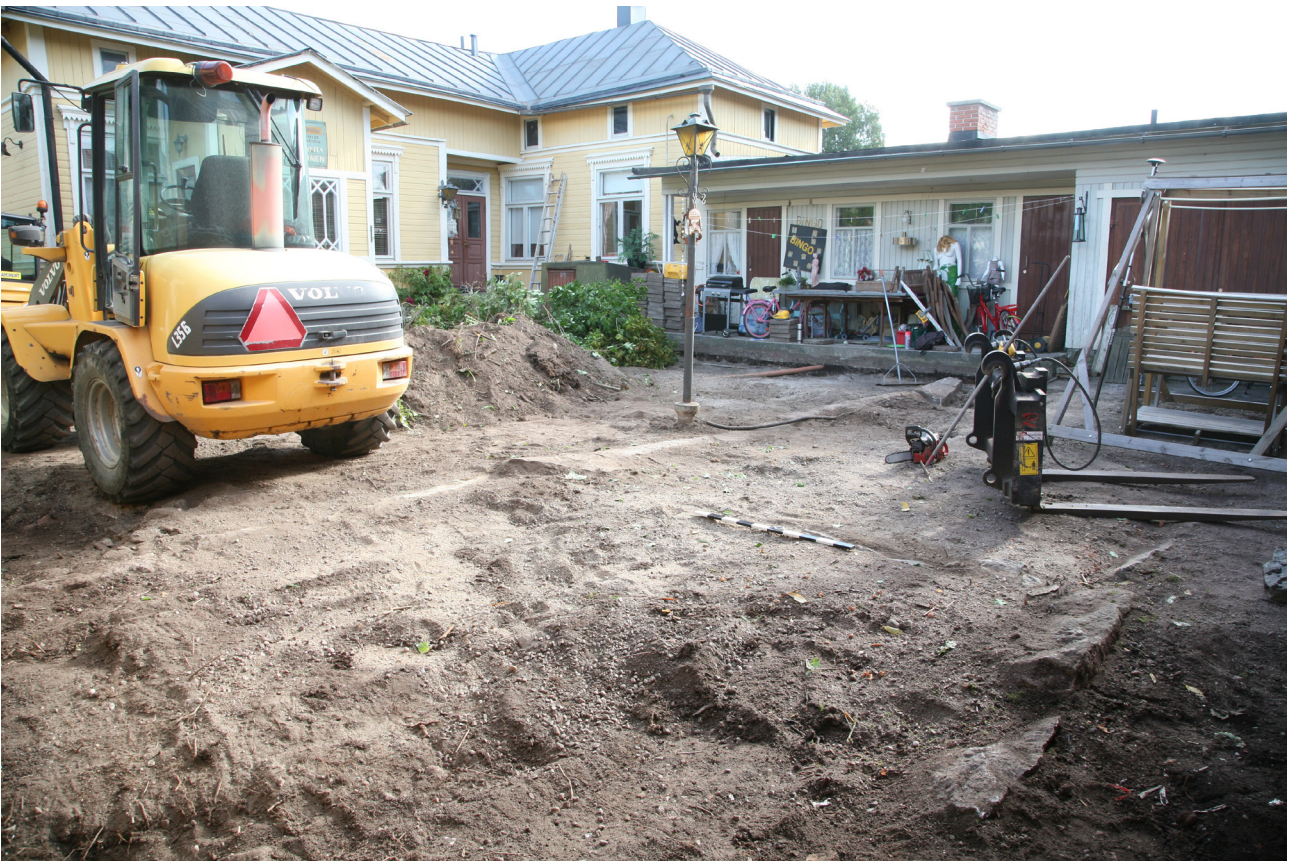
MuTu11622Dg\_3. Havaittu kivijalka esillä ja kivijalan ympäristö pihakaivuun tavoitesyvyydessä. Lounaasta, 2.8.2016, J. Haarala

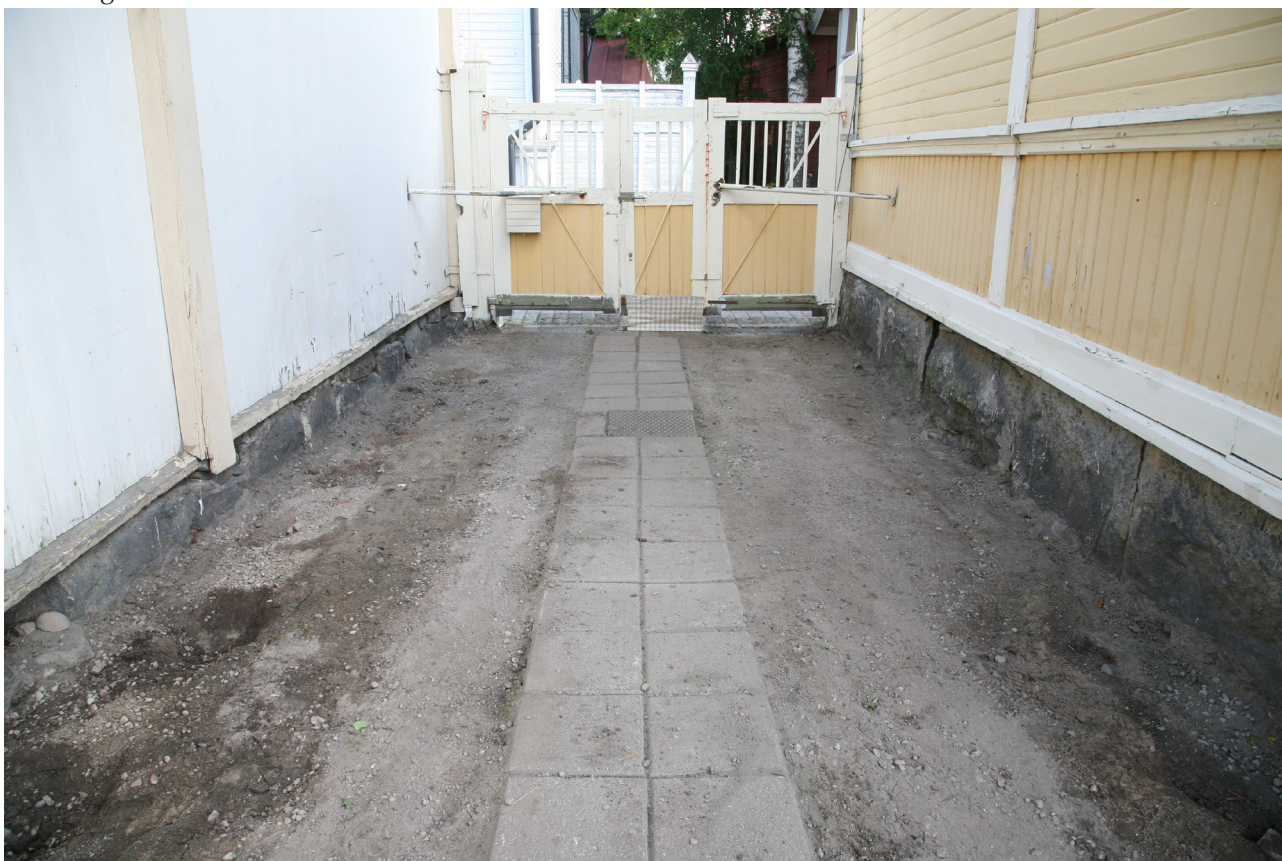
MuTu11622Dg\_4. Pihan portti ja kulkureitti kaivuun tavoitesyvyudessa. Etelästä, 2.8.2016, J. Haarala

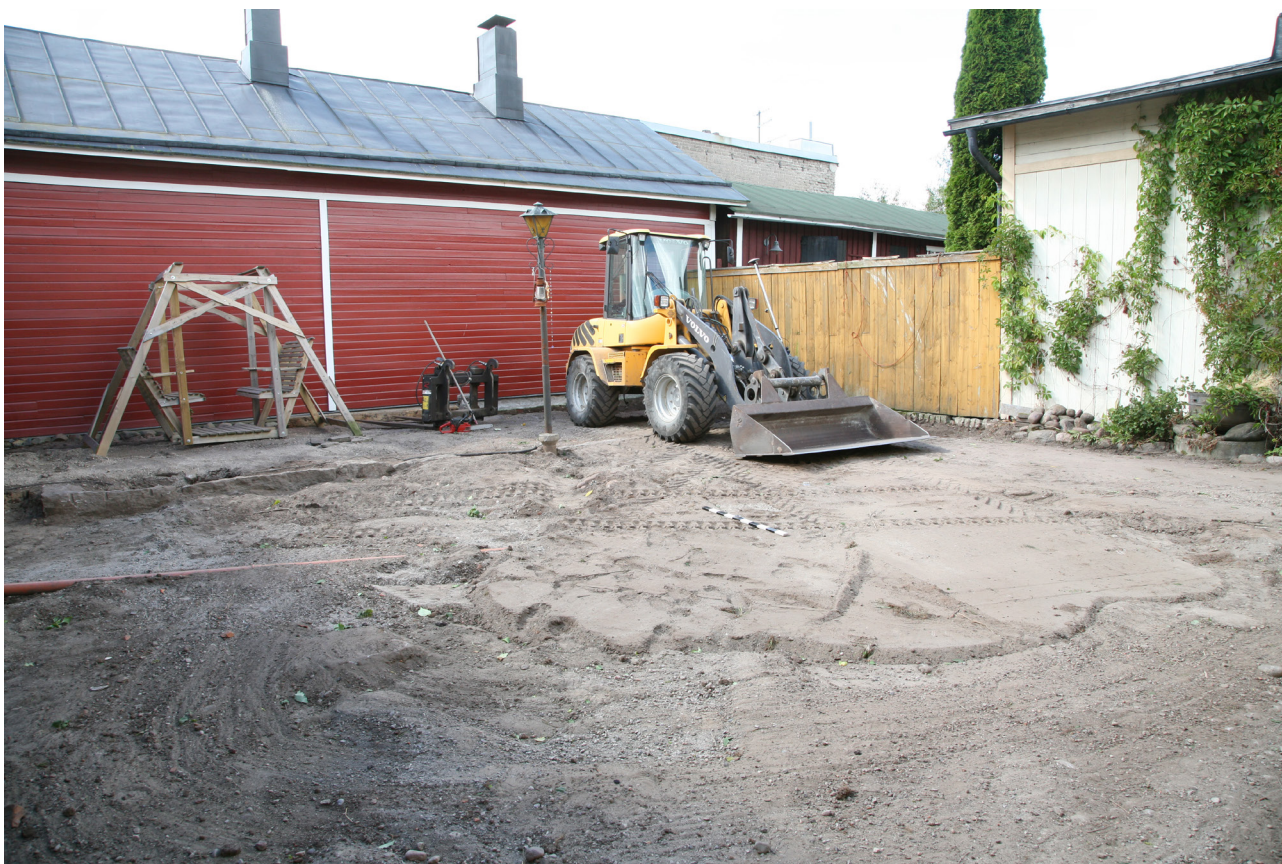
MuTu11622Dg\_5. Valvottu alue pihakaivuun tavoitesyvyudessa. Koillisesta, 2.8.2016, J. Haarala
