# Lieto Kukkarkoski I sähköpylväiden poiston arkeologinen valvonta 2017

**Teemu Tiainen**

**Tilaja: Caruna Oy**

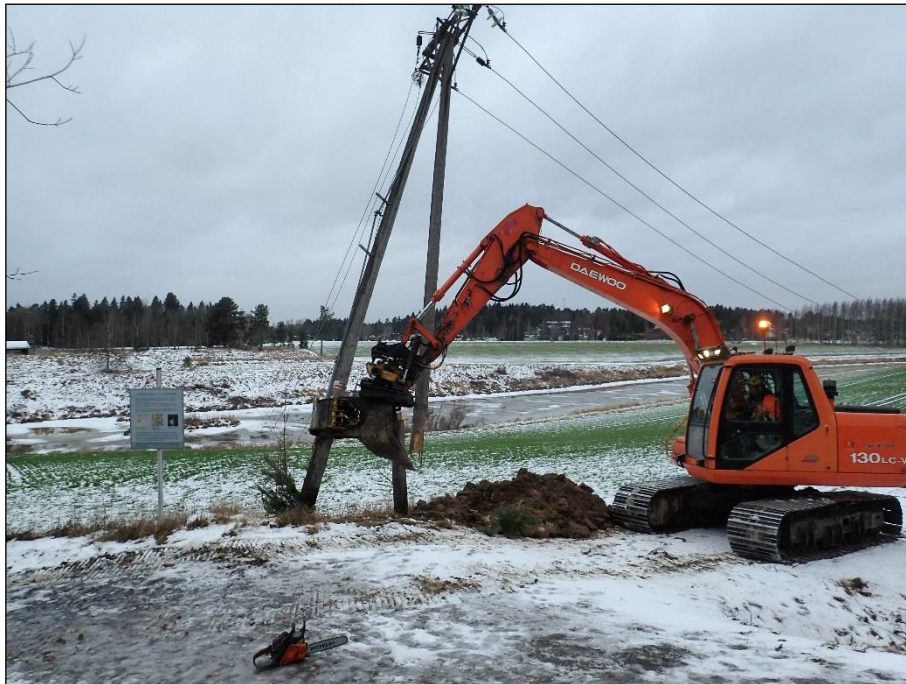
*Kansikuva: Eteläisemmän sähköpylvään poistoa. Luoteeseen.*

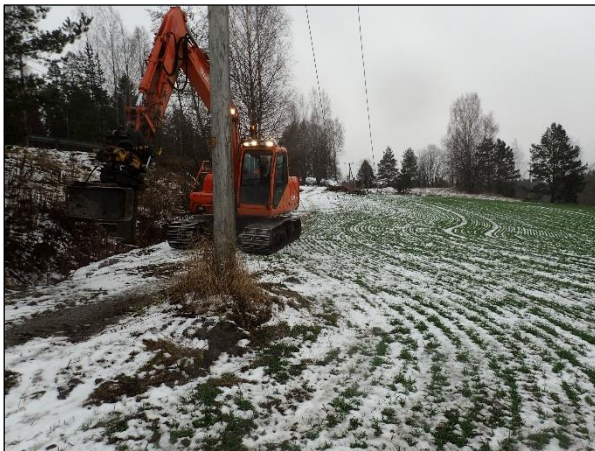
### **Sähköpylväs A**

Pohjoisempi poistetuista sähköpylväistä (N 6722486 E 251028) sijaitsi pellolla. Maanpinta sähköpylvään juurella oli hieman koholla ennen pylvään poistoa. Kaivinkone poisti pylvään kouralla, nostaten pylvään niiltä sijoiltaan ilman maan kaivamista. Sähköpylväs oli maassa noin 2,1 metrin syvyydessä. Tyvestä pylvään paksuus oli noin 40 cm. Poistetun sähköpylvään kohdalle maahan jäi halkaisijaltaan noin 45 cm:n kokoinen reikä, minkä kaivinkone peitti myöhemmin. Sähköpylväs on aikoinaan kaivettu maahan, joten maa pylvään ympärillä on sekoitettu.

*Ylävasen:* sähköpylväs ennen poistoa. Eteläkaakkoon. *Yläoikea:* pylvään kohta poistamisen jälkeen. Eteläkaakkoon. *Vasen:* pylvästä jäänyt reikä ennen sen peittämistä. Länteen.

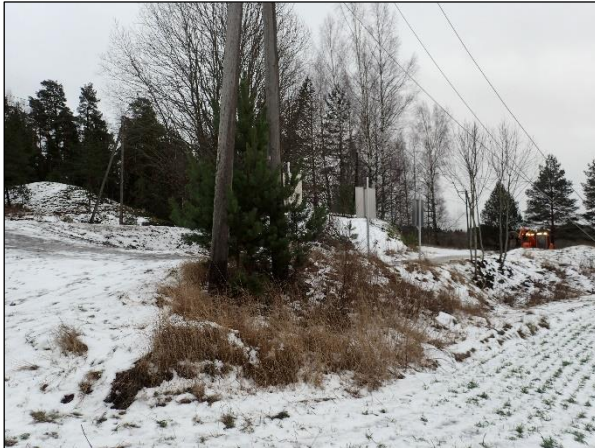
## Sähköpylväs B

Sähköpylväs B sijaitti (N 6722430,50 E 251037) kevyen liikenteen väylän mutkan kohdalla, sen länsipuolen rinteessä, täytemaassa. Kyseinen sähköpylväs oli niin sanottu A-pylväs, missä maahan on upotettu kaksi pylvästä. Sähköpylväs ei lähtenyt maasta kaivinkoneen kouralla nostamalla. Kaivinkone kaivoi pylvään jalkojen itä- ja länsipuolelta noin 50 cm kerroksen maata, minkä jälkeen kaivinkoneen koura pystyi nostamaan pylväät pois maasta.

Vasen: sähköpylväs B ennen sen poistamista. Kaakkoon. Oikea: kaivinkone paljastaa pylvään tyveä. Luoteeseen.

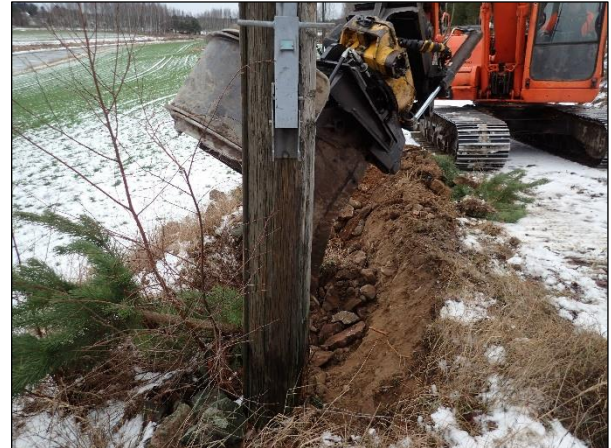
Sähköpylvään kaksi jalkaa olivat maassa noin 2 metrin syvyydessä ja ne oli yhdistetty toisiinsa poikkipuulla noin 50 cm korkeudelta tyvestä mitaten. Pylväiden poiston jäljiltä maahan jäi noin 2,5 x 1,3 metrin kokoinen pohjois-etelä suuntainen kuoppa. Kuopan syvyys sen itälaidalla oli noin 80 cm ja sen länsilaidalla noin 45 cm. Syntyneitä kuoppaa ei ollut tarve kaivaa syvemmälle tai siistiä, koska kuoppa oli tarkoitus peittää sellaisenaan myöhemmin.

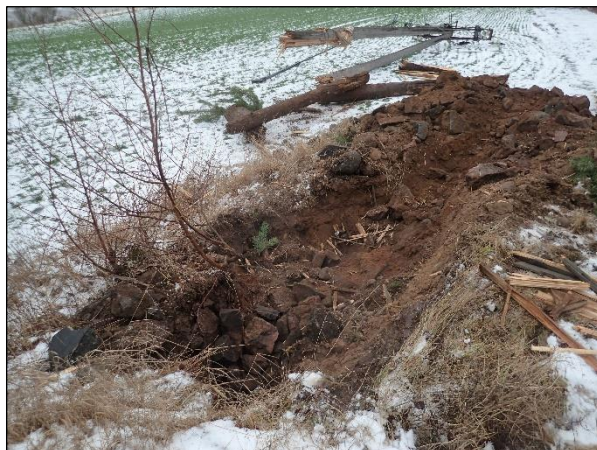
Sähköpylvään poistamisen yhteydessä syntynyt kuoppa paljasti sen kohdalla olevan maan olevan käytännössä kokonaan sekoitettua. Syntyneen kuopan etäosassa oli runsaasti muualta tuotuja lohkokiviä ja kuopan itälaita oli täytemaata. Sekoittumattomalta vaikuttanut kohta kuopassa oli sen länsi- ja pohjoisprofiilissa. Tällä kohtaa multakerroksen alla oli noin 1,2 m levyinen kaista ruskeaa soransekaisista hiekkaa. Kaivinkoneen jäljiltä paljastunutta soransekaisen hiekan kohtaa puhdistettiin lastalla ja lapiolla – havaintoja muinaisjäännöksestä ei kuitenkaan tehty.

Vasen: kuvan alaosassa kuopan eteläpääty. Kuopan pohjoisosassa on näkyvillä ruskeaa soransekaisista hiekkaa. Pohjoiseen. Oikea: kuopan eteläosan täyttömaan kivikkoa. Etelään.

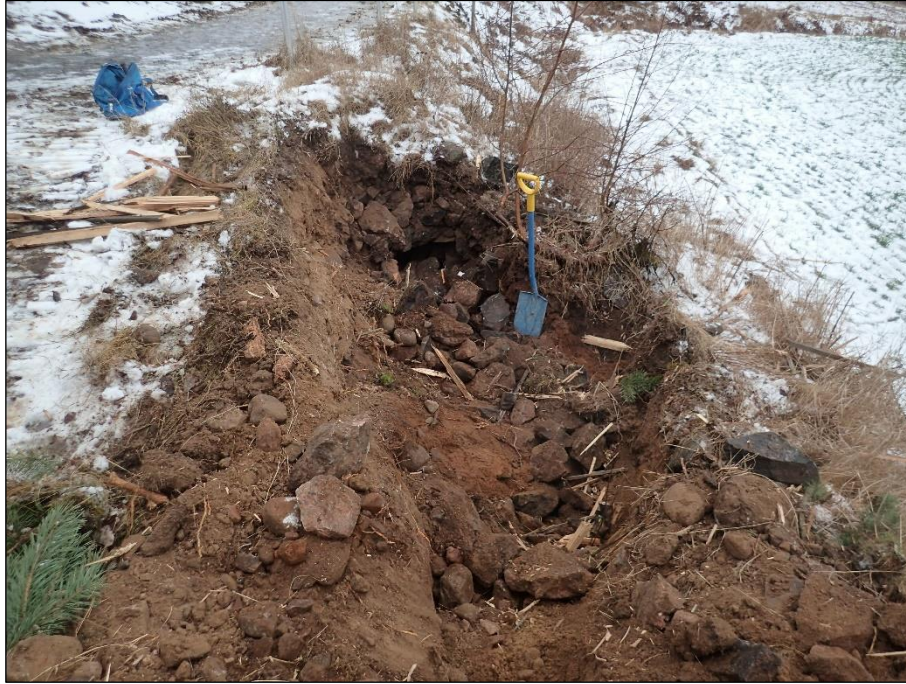
Sähköpylväs B:n kohtaa – kohta on pääosin myllättyä täytemaata. Etelään.
